**ELETTRODOTTO A 380 KV "SORGENTE – RIZZICONI"**

**VERIFICA DEI LAVORI DI RIVEGETAZIONE CON ARBUSTI AUTOCTONI DELLE  
 SUPERFICI INTERNE DEI SOSTEGNI  
 PRESCRIZIONE A9 DEL DSA-DEC-2009-0000943 DEL 29/07/2009 E SMI**

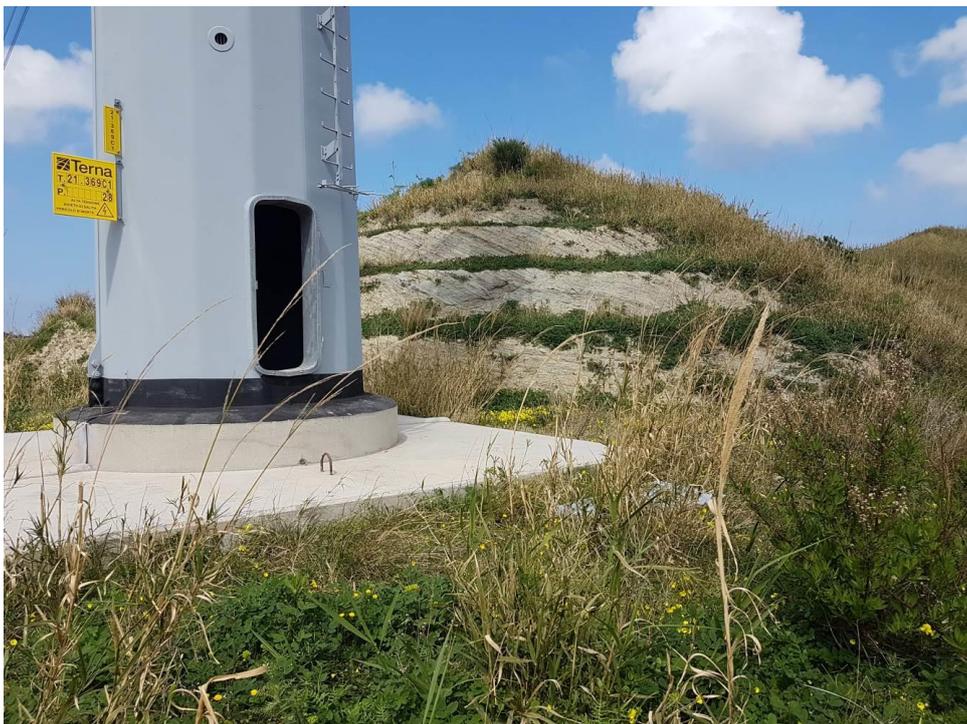
A seguito di tali sopralluoghi si è potuto verificare che su tutte le aree di intervento e specificatamente nelle pertinenze dei sostegni si era già sviluppato un cotico erboso naturale che ricopriva interamente le aree di cantiere dei singoli sostegni (vedi Figura 1).

*Figura 1 - esempio di inerbimento naturale sviluppatosi spontaneamente riscontrato prima dell'avvio dei lavori di messa a dimora delle piante*

La scelta di fondo operata è stata quella di mantenere il cotico erboso naturale che si è già consolidato evitando le lavorazioni del terreno necessarie per la semina perché, stante la situazione favorevole che si è venuta a creare, avrebbero generato un impatto negativo sia per quanto riguarda il rischio di erosione superficiale sia dal punto di vista ambientale e paesaggistico. Come si evince dalla Figura 1 si può infatti constatare che il ripristino del terreno correttamente eseguito al termine degli scavi, ha favorito l'ingresso della vegetazione erbacea naturale presente nell'ambiente circostante ricucendo completamente la copertura vegetazionale.

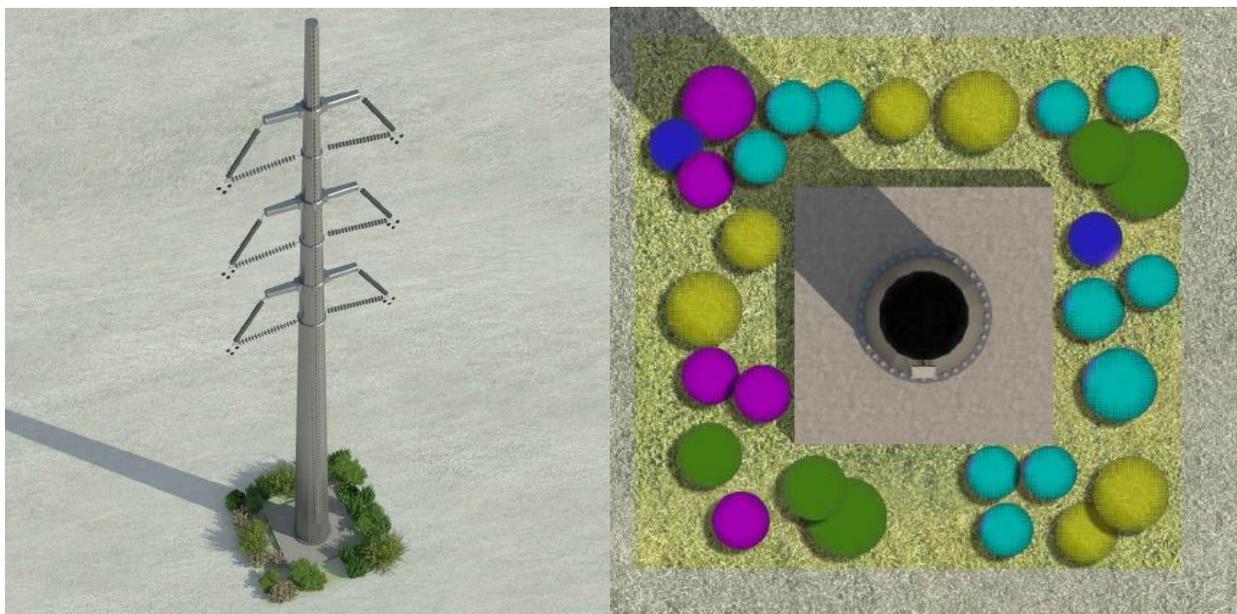
*Figura 2 - Esempio tipologico Tubolare "Sicilia"*

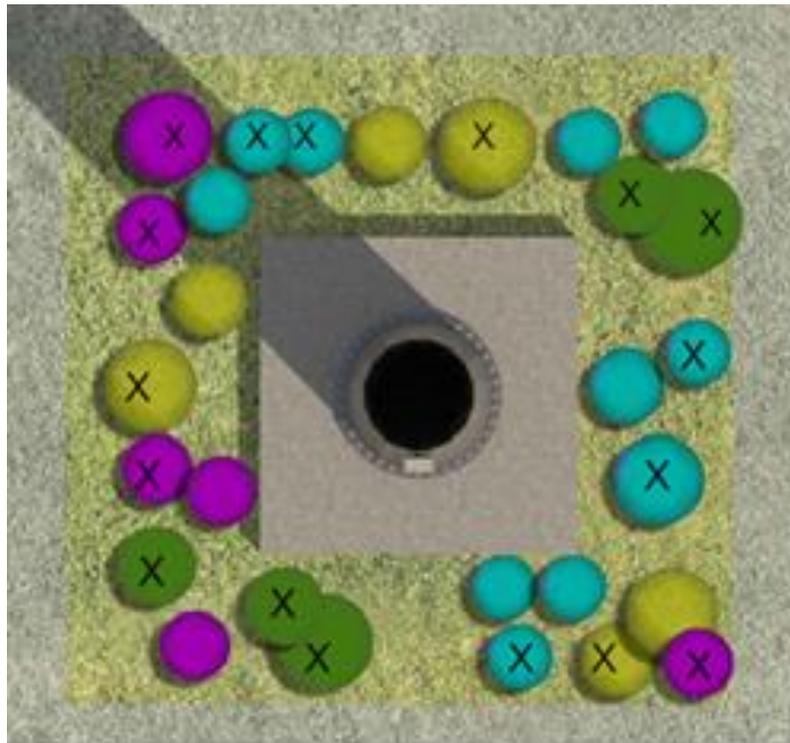
- 5 ● cisto monospeliesis
- 3 ● rosmarino
- 4 ● cisto salvifolius
- 5 ● lentisco

Tipologico di impianto previsto dal progetto di mitigazione per il modello T02
