" RIQUALIFICAZIONE DI UN RIPARO PER LA PESCA
IN C.DA FALARIDE "

PROGETTO DEFINITIVO - ESECUTIVO

03			TITOLO TAVOLA: Studio di compatibilità geomorfologica	TAVOLA N°: C16
02				
01				
NUM.	INTEGRAZIONE	DATA		
DATA:	MAR. 2019	ARCHIVIO FILE: / archivio progetti / Artec / H039_Riparo pescatori Avola	ARCHIVIO PROGETTO: Carpetta N° H039 - Avola	SCALA RAPPRESENTAZIONE: Proprietà riservata - L. 633 del 22/04/41

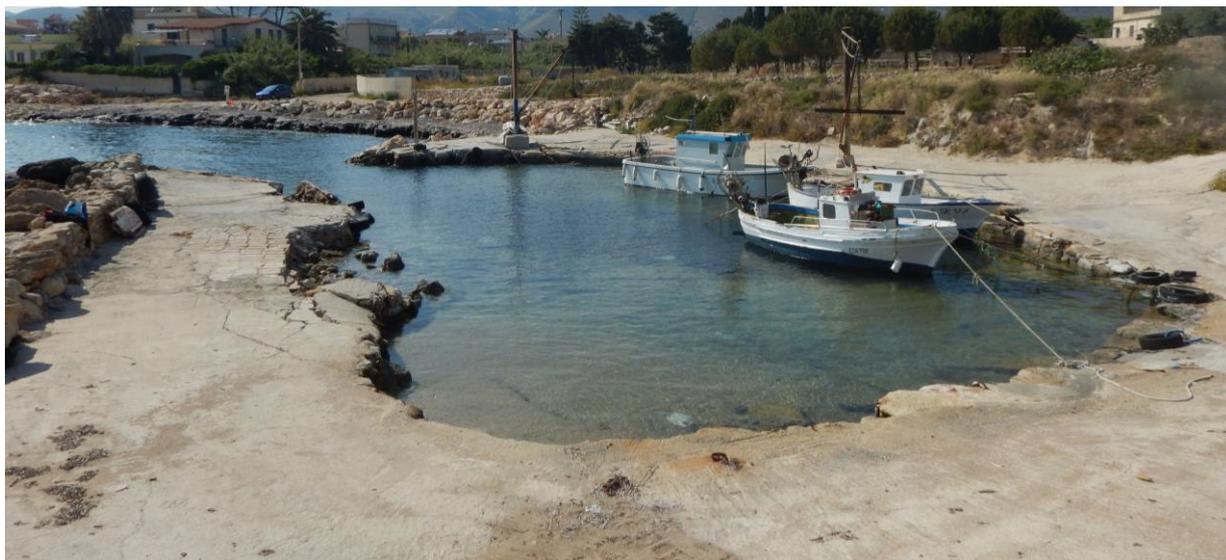
Figura 4.1: *Stato di fatto area bacino interno esistente – Direzione vista Est - Ovest*

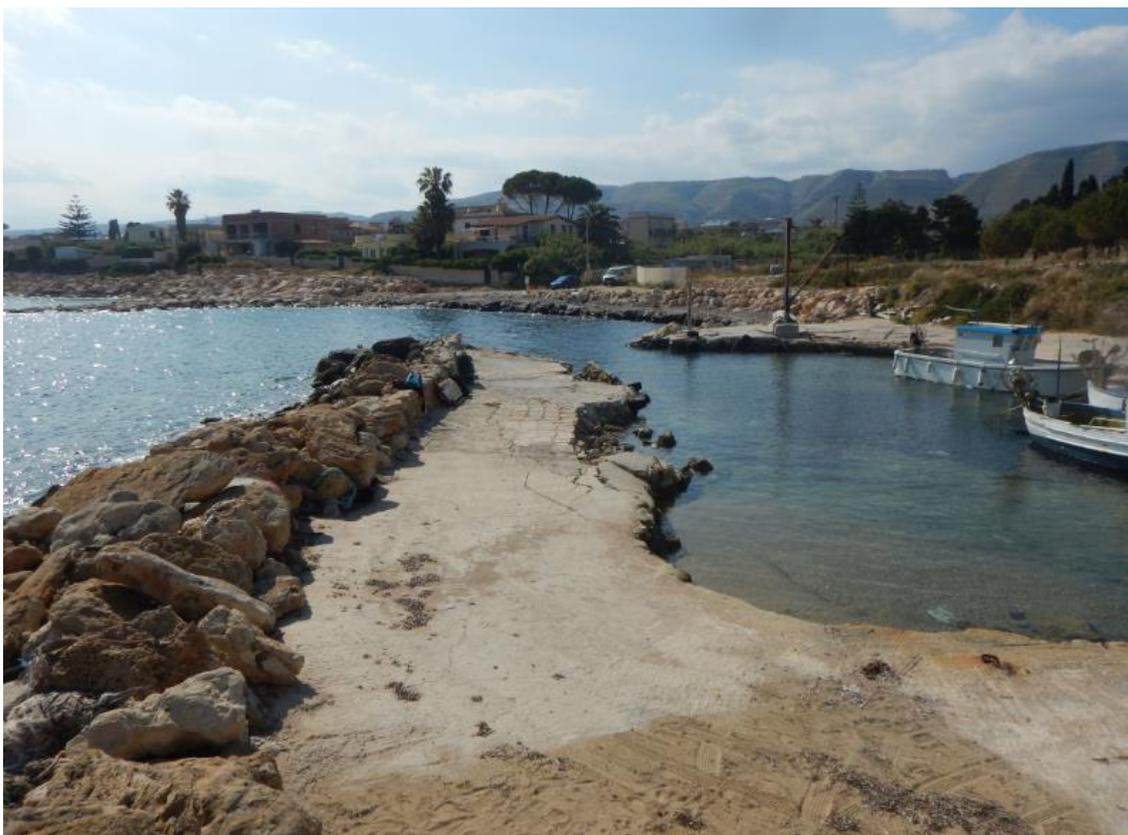
Ad avviso dello scrivente, trattandosi di un'opera antropica, viene erroneamente riportata nelle cartografie del PAI della Regione Sicilia, come prosieguo della falesia costiera interessata da fenomeni di crolli.

Figura 4.2: *Braccio di protezione esistente, erroneamente riportato nelle cartografie del PAI della Regione Sicilia, come prosieguo della falesia costiera interessata da fenomeni di crolli – Direzione vista Est - Ovest*

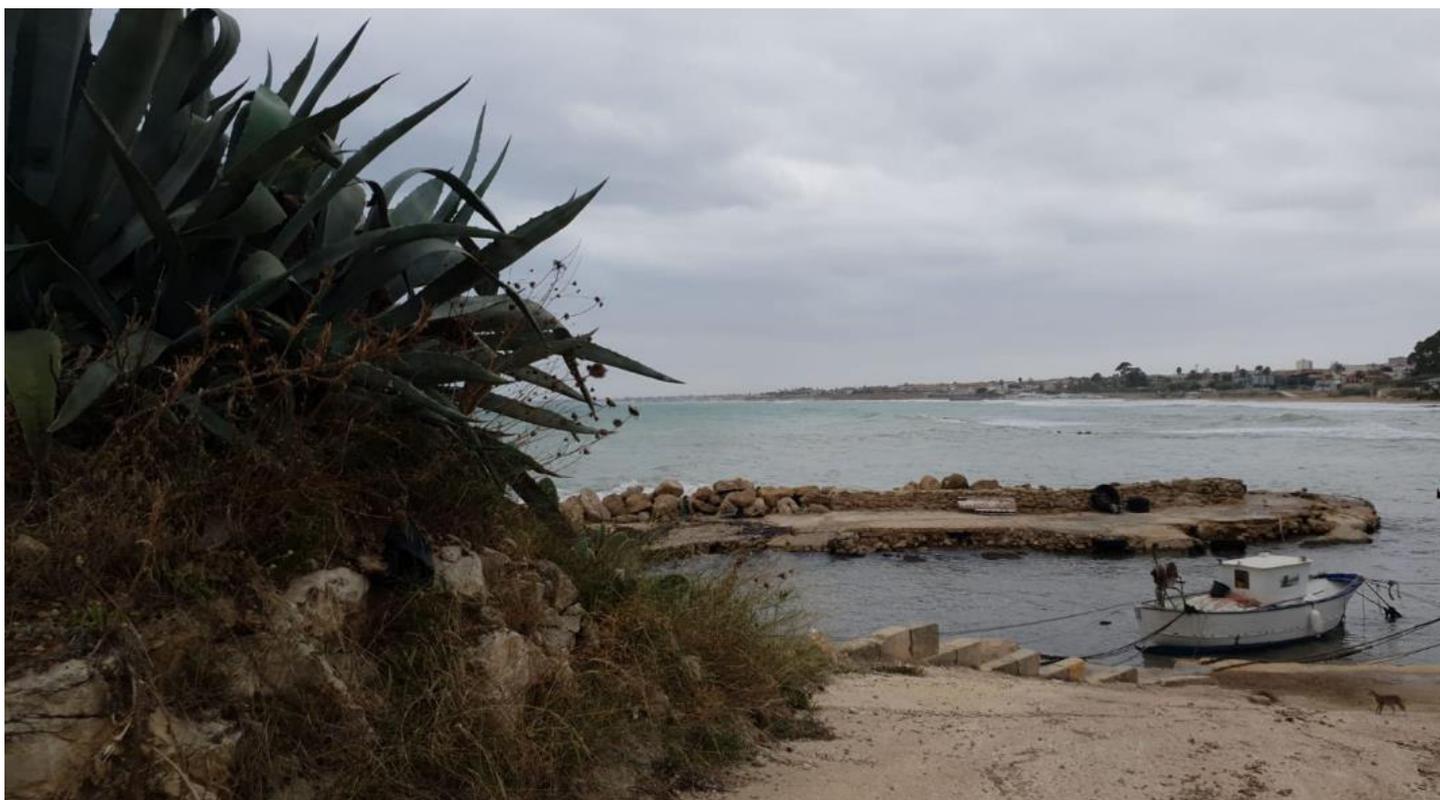
Figura 4.3: *Braccio di protezione esistente, erroneamente riportato nelle cartografie del PAI della Regione Sicilia, come prosieguo della falesia costiera interessata da fenomeni di crolli – Direzione vista Nord - Sud*

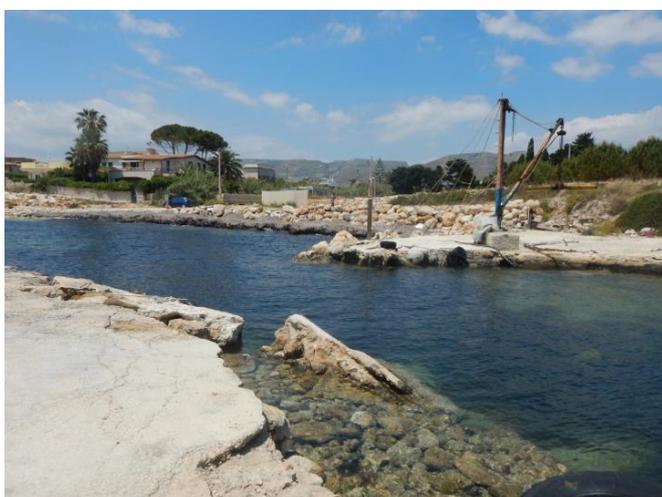
La bassa quota del piano di banchina, che in alcuni tratti supera solo di pochi decimetri il livello medio mare, il cedimento e/o ribaltamento di parecchi blocchi in conglomerato cementizio che costituiscono il filo esterno della banchina (quello lato mare), il modesto tirante d'acqua nella parte più interna del bacino del porticciolo, rendono inagibile tale struttura, che ad oggi si può affermare essere praticamente inutilizzata dalle imbarcazioni, se non da tre/quattro nel solo periodo estivo (infatti nel periodo invernale il porticciolo non offre alcun riparo a causa delle sue condizioni attuali, soprattutto in occasione dei venti provenienti da sud, sud-est). Anche l'assenza di un muro paraonde sul braccio di sopraflutto lascia lo specchio acqueo interno completamente soggetto all'azione dei marosi, in particolar modo provenienti da sud, sud-est, sud-ovest, i quali hanno anche provocato la disgregazione della difesa foranea in massi naturali che doveva fungere da protezione dell'approdo, ma che così non è stata, essendo costituita da un volume insufficiente e da elementi lapidei di dimensioni e peso specifico non idonei ad essere utilizzati nelle opere di protezione marittime (l'elaborato C02 – *Relazione tecnica delle indagini geognostiche* evidenzia l'inidoneità del peso specifico dei massi disposti a protezione del molo, che si aggira tra 23,79 kN/mc e 17,28 kN/mc; per le opere di difesa costiera il valore minimo del peso specifico dei massi non può essere inferiore a 25 kN/mc).

Fig. 4.4 *Particolare del cedimento/ ribaltamento di un blocco in calcestruzzo costituente la struttura di banchina del braccio di sopraflutto.*

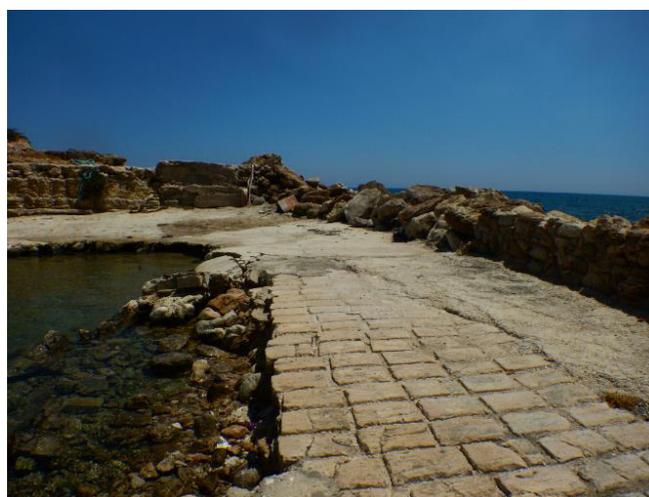
Fig. 4.5: *Particolare della banchina esistente sul braccio di sopraflutto. Si osservi sia il cattivo stato del piano di banchina, che l'assenza di un muro paraonde e la disgregazione dell'opera foranea in massi naturali, a protezione del bacino esistente.*

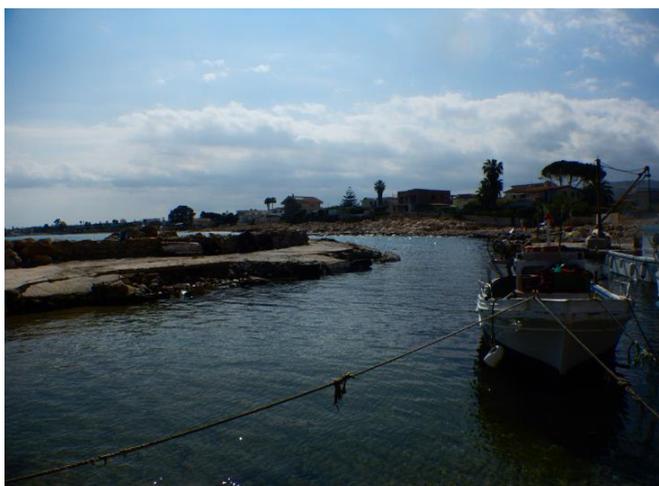
Fig. 4.6: Vista di insieme delle condizioni del braccio di sopraflutto, Si osservi il cedimento di un buon tratto del filo esterno della banchina posta sul braccio di sopraflutto.

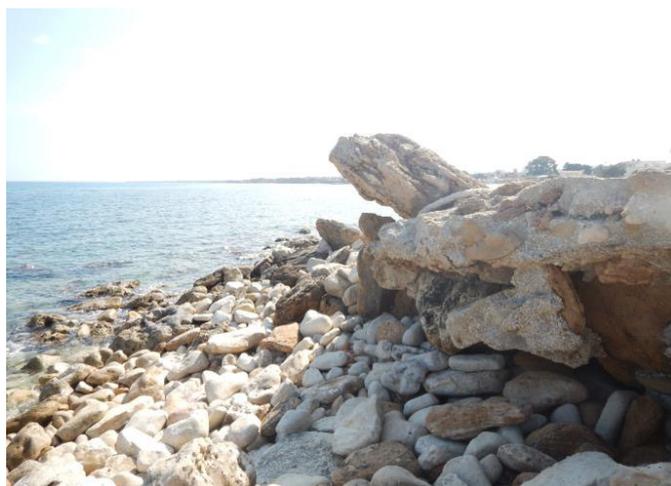
Fig. 4.7: Disgregazione dell'opera foranea a protezione del braccio di sopraflutto. Si osservi anche il ridotto volume dell'opera di protezione e la piccola pezzatura dei massi utilizzati che certamente ne hanno agevolato il processo di disgregazione.

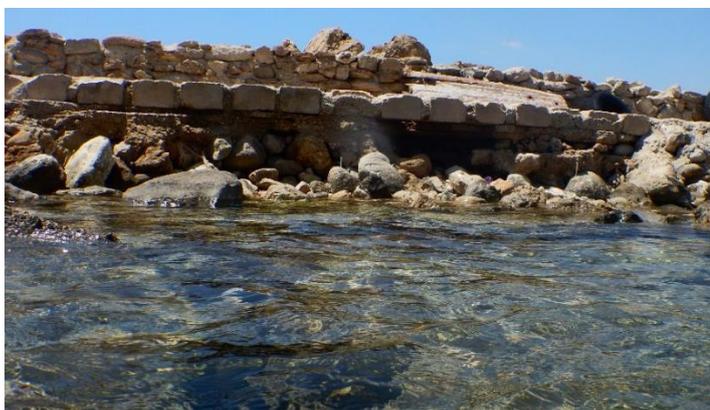
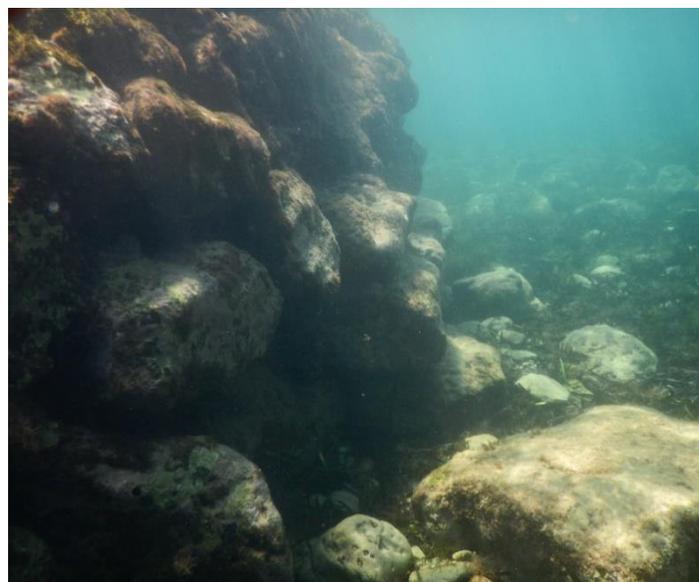
Figura 4.8: Fenomeni di erosione dello stato di imbasamento

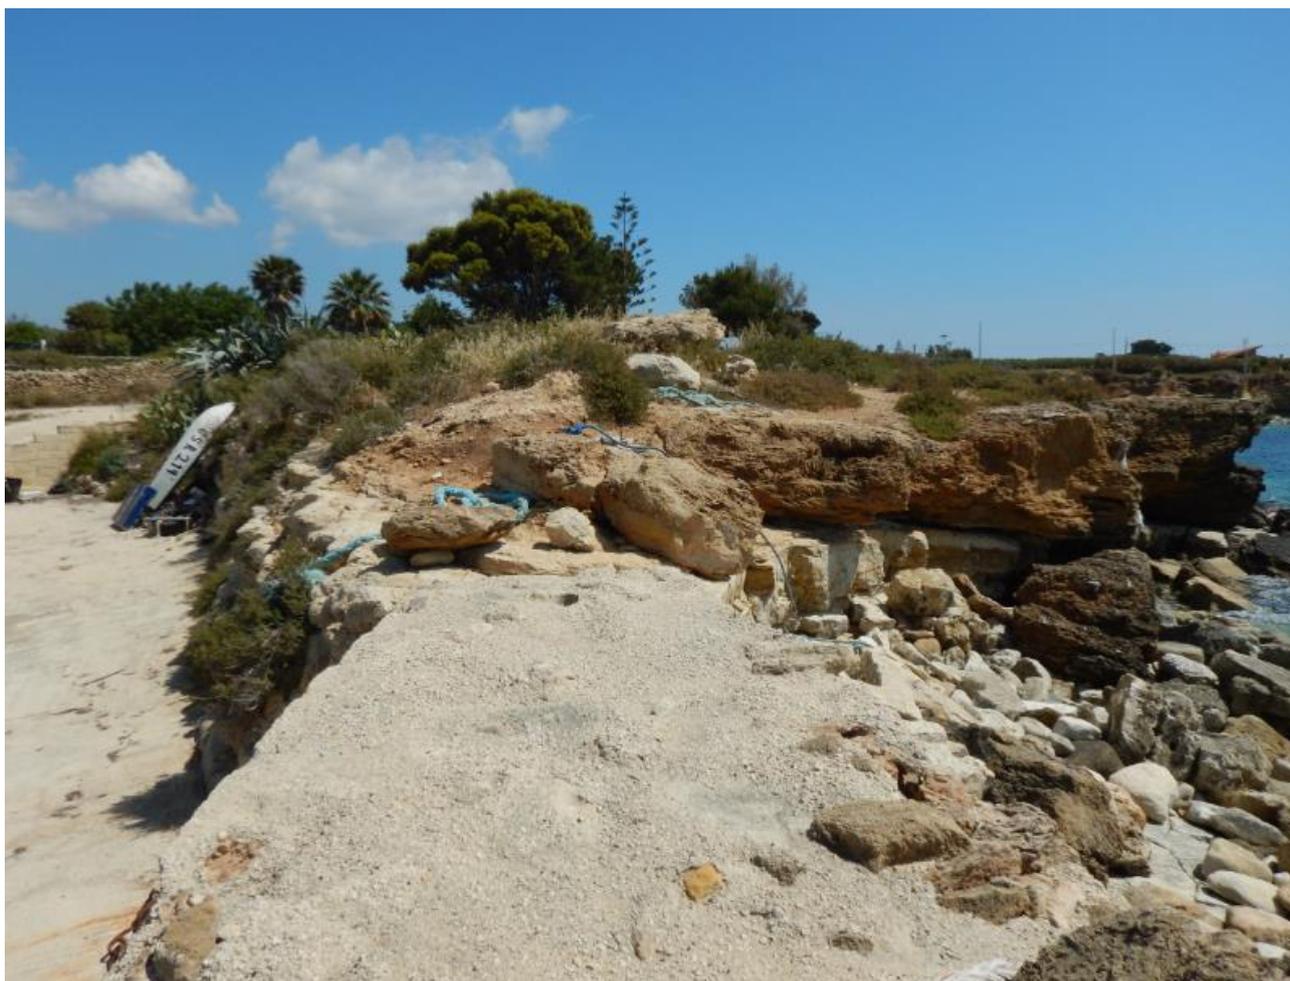
Figura 4.9: Radice del braccio di protezione esistente, erroneamente riportato nelle cartografie del PAI della Regione Sicilia, come prosieguo della falesia costiera interessata da fenomeni di crolli – Direzione vista Sud - Nord
