PLANIMETRIA INDIVIDUAZIONE ATTRAVERSAMENTI IDRAULICI

Table containing project information: COMMITTENTE (RFI), PROGETTAZIONE (SWS, SMART, HYDEA), SOGGETTO TECNICO (RFI SPA), PROGETTO DEFINITIVO, LINEA: BOLOGNA-LECCO, and a detailed Gantt chart for the project schedule.

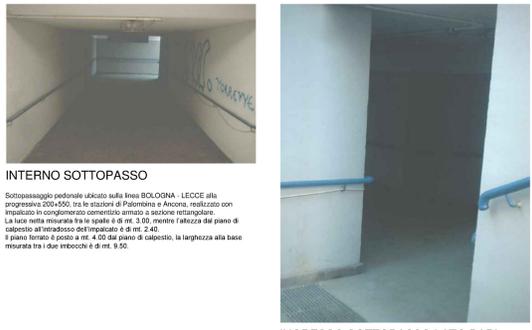
3 - SOTTOPASSO 200 + 550

INTERNO SOTTOPASSO
INGRESSO SOTTOPASSO LATO PARI
Sottopasso pedonale ubicato sulla linea BOLOGNA - LECCE alla progressiva 200+550, tra le stazioni di Palombina e Ancona, realizzato con impalcato in conglomerato cementizio armato a sezione rettangolare. La luce netta misurata tra le spalle è di mt. 3,10, mentre l'altezza dal piano di calpestio all'interno dell'impalcato è di mt. 2,41. il piano ferreo è posto a mt. 4,00 circa dalla superficie dell'acqua, la larghezza è di mt. 25,00. Dalla visita eseguita delle sole strutture visibili del manufatto non si sono riscontrate le anomalie, il ponticello in mattoni invece non è responsabile a causa dell'acqua presente e dell'ingresso sul lato pari accessibile (vedi foto). Visto lo stato in cui versa la struttura come su esposto non riteniamo opportuno effettuare al momento indagini per completare il quadro diagnostico. Non è possibile indicare interventi prima dell'ispezione all'interno.

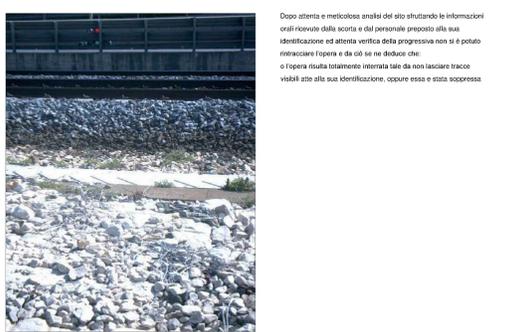
9 - OPERA NON RICONOSCIUTA 201 + 624

PRESUNTA UBICAZIONE
Dopo attenta e meticolosa analisi del sito sfruttando le informazioni orali ricevute dalla scorsa e dal personale proposto alla sua identificazione ed attesa verifica della progressiva non si è potuto rintracciare l'opera e da ciò se ne deduce che: l'opera risulta totalmente interrata tale da non lasciare tracce visibili atte alla sua identificazione, oppure essa è stata soppressa.

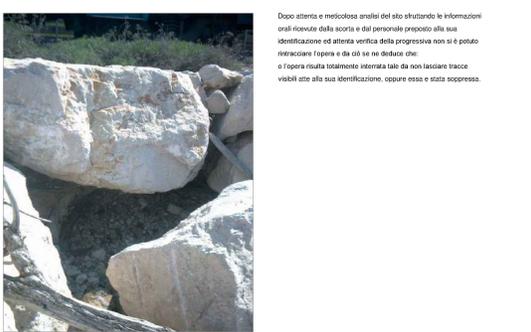
10 - OPERA NON RICONOSCIUTA 201 + 699

PRESUNTO SBOLCO LATO DISPARI
Dopo attenta e meticolosa analisi del sito sfruttando le informazioni orali ricevute dalla scorsa e dal personale proposto alla sua identificazione ed attesa verifica della progressiva non si è potuto rintracciare l'opera e da ciò se ne deduce che: l'opera risulta totalmente interrata tale da non lasciare tracce visibili atte alla sua identificazione, oppure essa è stata soppressa.
