ASTALDI S.p.A. Via G. V. Bona, 65 – ROMA

Unità operativa di Taranto – A831 Porto di Taranto

**- RELAZIONE TECNICA PER LA
VALUTAZIONE DEL TRATTAMENTO IN
SITO DELLE ACQUE PRESENTI NELLA
“VASCA SEDIMENTI VIOLA” -**

08/07/2019

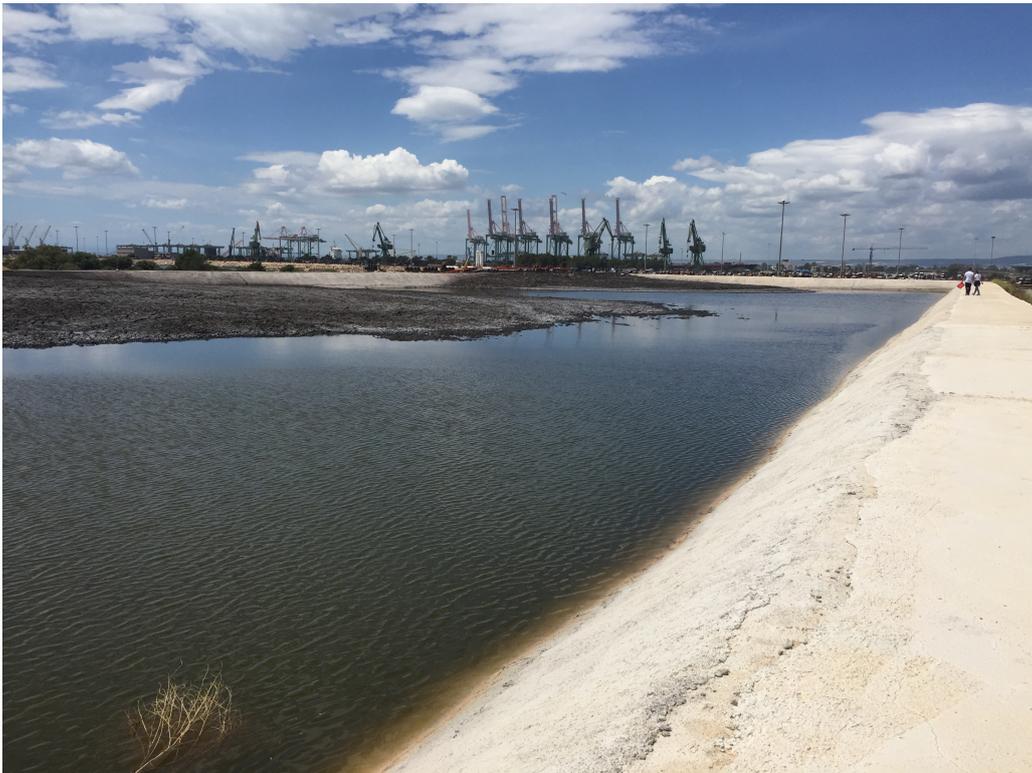
Nell’attesa, e vista la completa impermeabilità della vasca, allo stato attuale, tali sedimenti risultano in buona parte ricoperti da acqua, la cui provenienza è prevalentemente piovana (cfr.: fig. 1), mentre la restante parte proviene dal processo di naturale consolidazione dei sedimenti.

Fig. 1: Vasca Sedimenti Viola – stato riscontrato al 29/05/2019
