**SUPPORTO TECNICO ALL'OSSERVATORIO AMBIENTALE
COLLEGAMENTO AUTOSTRADALE DI CONNESSIONE TRA LE CITTA' DI
MILANO E BRESCIA e LINEA FERROVIARIA AC/AV MILANO-VERONA,
TRATTA TREVIGLIO-BRESCIA**

ISTRUTTORIA TECNICA

SUOLO

Cumuli di accantonamento

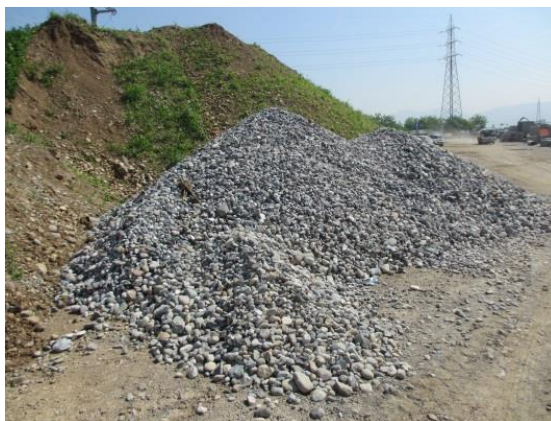
- Il cumulo A3-2 presenta materiale vegetale direttamente a contatto con il materiale inerte, come emerge dall’analisi della documentazione fotografica riportata nella relazione di monitoraggio. Si ritiene necessario effettuare, prima dello smantellamento dei cumuli, una verifica dell’eventuale presenza di materiali di cantiere a contatto coi cumuli stessi, al fine di rimuovere i materiali estranei prima del riposizionamento dello scotico.

Si segnala inoltre, come si osserva nella foto di cui sopra e come già indicato nel paragrafo 3.3, che il cumulo A3-2 presenta materiale vegetale direttamente a contatto con materiale inerte.

Si ricorda, come indicato nel paragrafo 3.3, la necessità rimuovere eventuali materiali estranei a contatto dei cumuli prima del riposizionamento dello scotico.

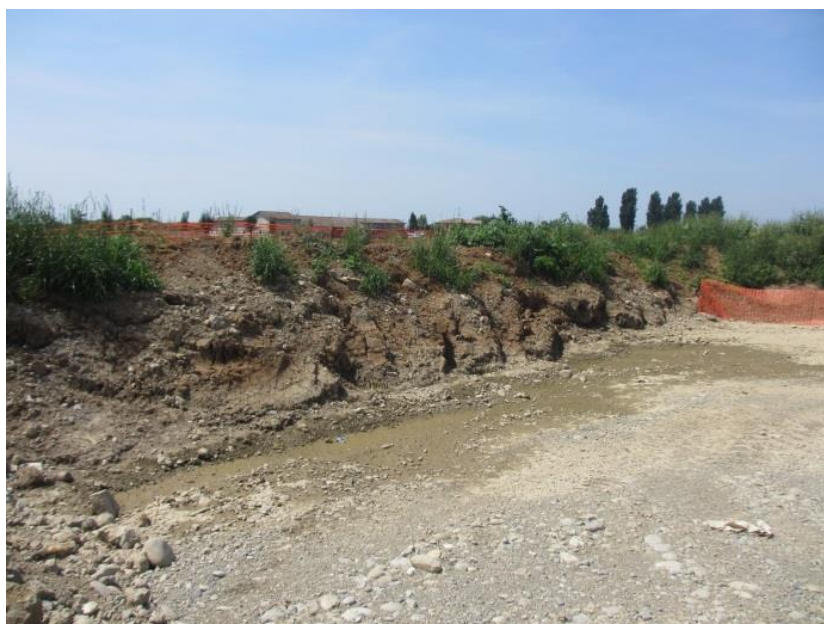
La seguente foto mostra evidenze di erosione che caratterizzano il cumulo A6-1.
