COLLEGAMENTO AUTOSTRADALE  
DI CONNESSIONE TRA LE CITTÀ DI  
BRESCIA E MILANO

INTERCONNESSIONE A35-A4  
PROGETTO ESECUTIVO

DOSSIER NUMERO 03  
VERIFICA STATO CONSERVAZIONE E MONITORAGGIO CUMULI  
RILIEVO 1  
MONITORAGGIO AMBIENTALE

**“Verifica stato conservazione e monitoraggio cumuli”**

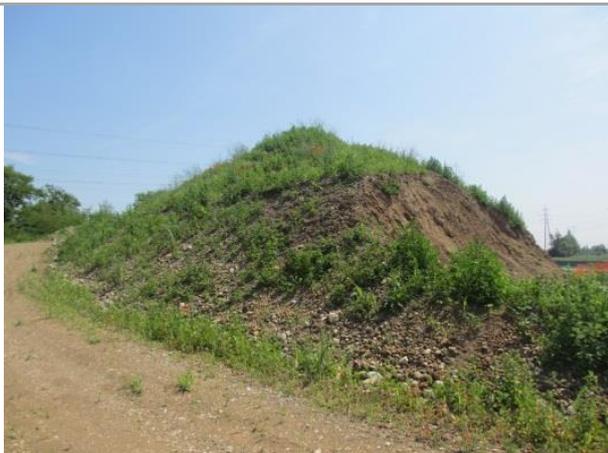
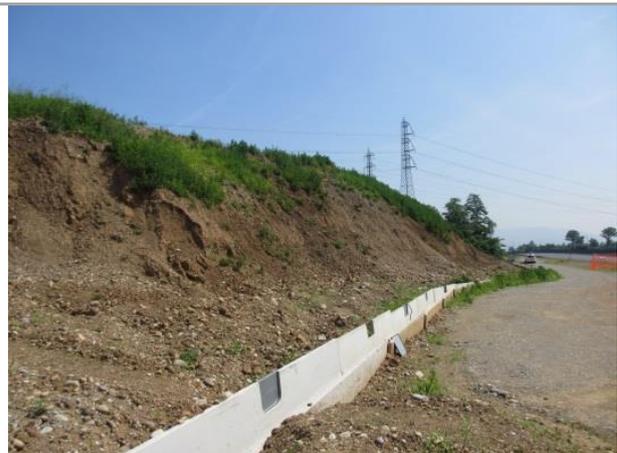
Vista del cumulo A1-1 da pista realizzata sul fronte ovest

Vista del cumulo A1-1 da pista di cantiere sul lato sud, in primo piano nuovo manufatto idraulico

Cumulo di terreno	ID	A1 -1	
Qualità	Buona		
<p><b>Grado di compattazione, stato di conservazione:</b>            si segnala, nella parte sud del cumulo, una maggior pendenza legata alle attività di escavazione periodica cui è soggetto, l'inerbimento diffuso sulla restante parte garantisce un basso rischio di diffusione di materiale polvirulento.            Ulteriori indicazioni circa le condizioni di compattazione e conservazione verranno fornite a partire dal secondo rilievo di CO, in base al confronto rispetto al presente rilievo. Allo stato attuale il grado di compattazione e conservazione è buono su tre dei 4 "lati" esposti del cumulo, non si segnalano fenomeni di dispersione da parte del vento.</p>			
Grado di inerbimento	0		Inerbimento variabile, molto fitto sui lati non soggetti ad escavazione, prossimo a zero sulla pista e lungo il fronte sud.
	0-25%		
	25%-50%		
	50%-75%	X	
	75%-100%		
Fenomeni erosivi	Presenti		Allo stato attuale non si segnalano fenomeni di erosione del cumulo.

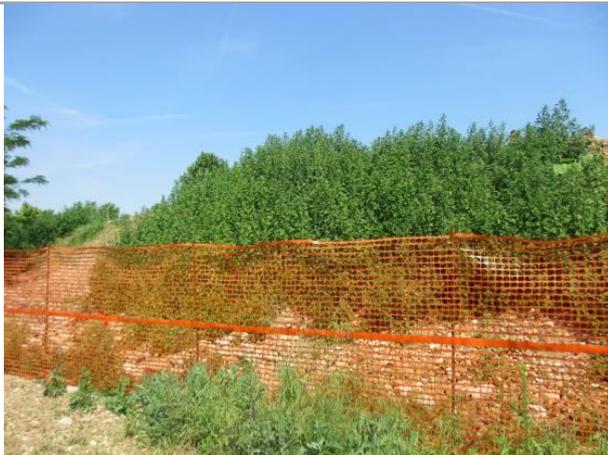
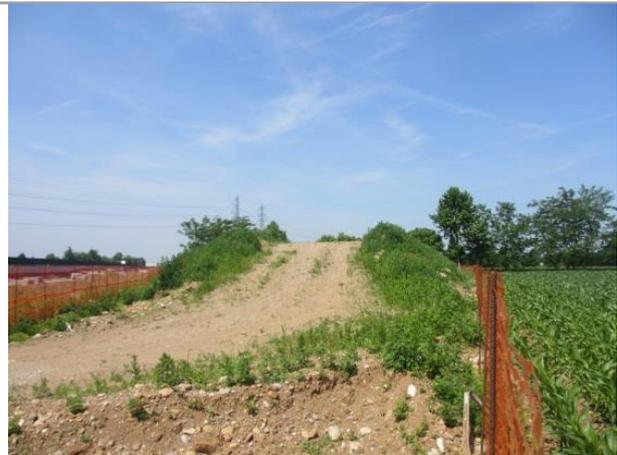
Vista del cumulo A2-1 da sedime autostradale (lato sud)

Vista della pista di accesso alla parte superiore del cumulo A2-1

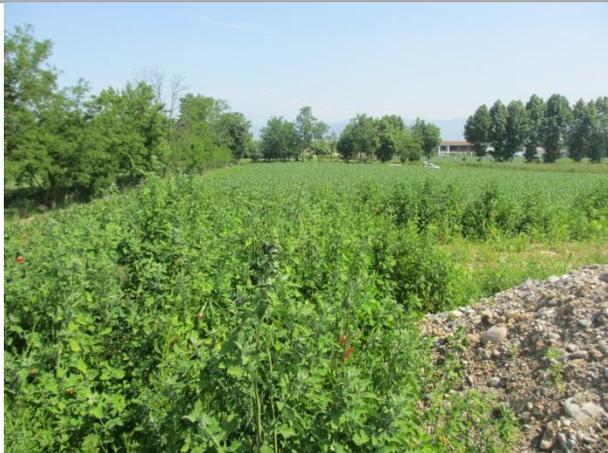
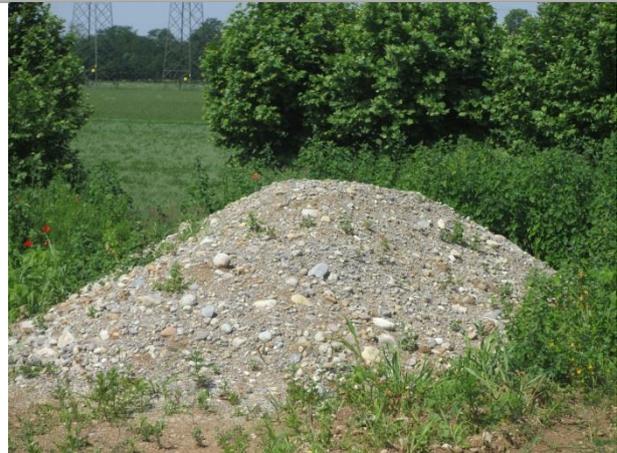
Vista dell'area a nord del cantiere, in primo piano sul margine destro si osserva il cumulo A2-2

Vista del cumulo di riporto A2-2

Cumulo di terreno	ID	A2 -2	
Qualità	Non definibile		
<b>Grado di compattazione, stato di conservazione:</b> grado di compattazione buono, nessun rischio di dispersione ad opera degli agenti atmosferici (materiale con granulometria grossolana).			
Grado di inerbimento	0		
	0-25%	X	
	25%-50%		
	50%-75%		
	75%-100%		
Fenomeni erosivi	Presenti		
	Assenti	X	
<b>Attività di movimentazione terre:</b> nessuna attività presente durante il sopralluogo.			
Scostamento dalle caratteristiche cromatiche originarie	Si raccomanda l'eliminazione del materiale, il cui effettivo allontanamento sarà valutato durante il prossimo rilievo.		
Stima volumetrica	Superficie: 15 m <sup>2</sup> Volume: 5 m <sup>3</sup> Perimetro: 10 m		
Localizzazione del cumulo nel cantiere

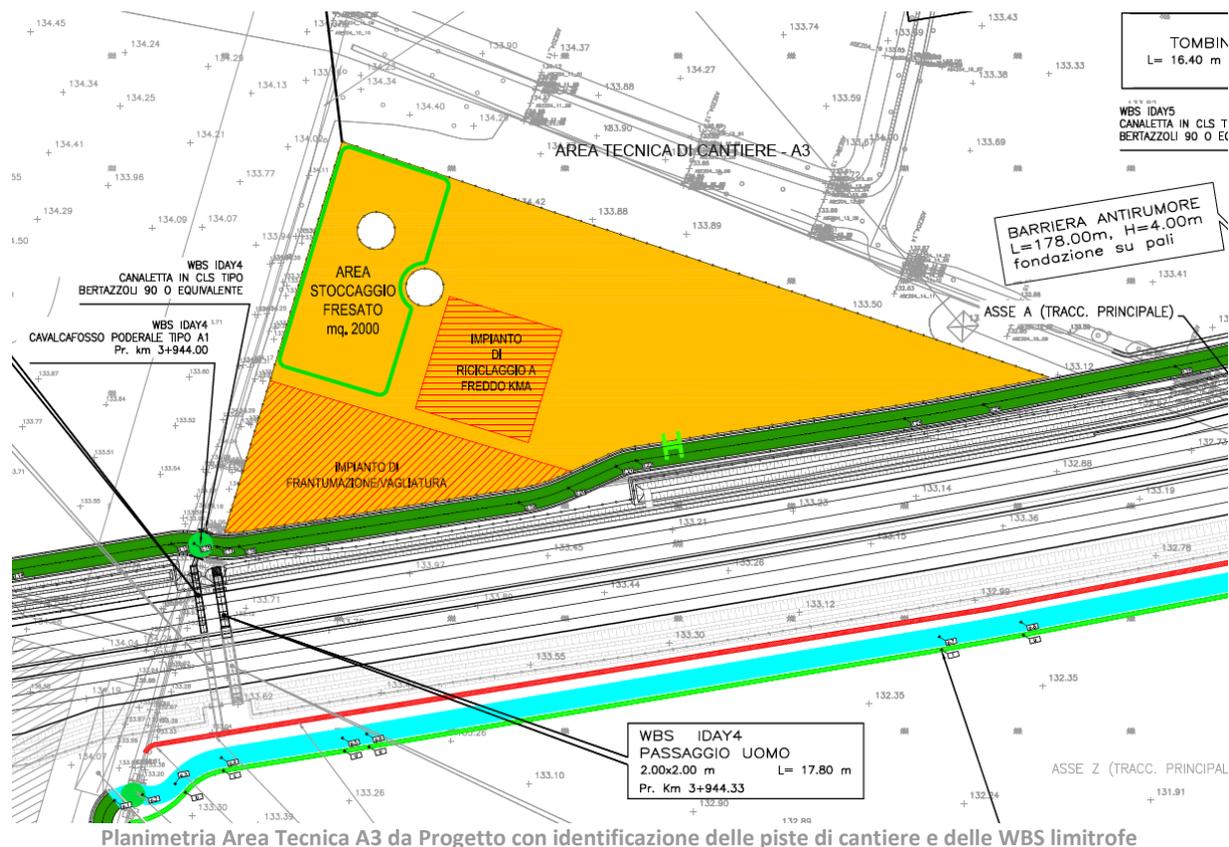
Si segnala che, a differenza di quanto indicato nella planimetria, non sono alla fase attuale installati impianti nell'area di cantiere

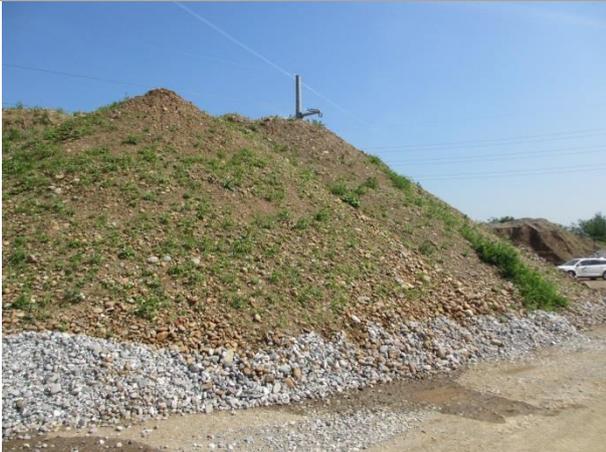
Vista cumulo A3-1 da ingresso cantiere (nella parte bassa si osserva una parte del cumulo A3-2)

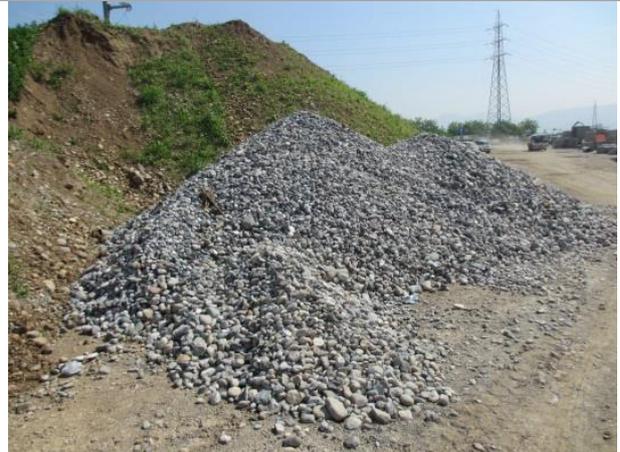
Dettaglio cumulo A3-2

Cumulo di terreno	ID	A3 -2	
Qualità	Non definibile		
<b>Grado di compattazione, stato di conservazione:</b> grado di compattazione buono, nessun rischio di dispersione ad opera degli agenti atmosferici (materiale con granulometria grossolana).			
Grado di inerbimento	0	X	
	0-25%		
	25%-50%		
	50%-75%		
	75%-100%		
Fenomeni erosivi	Presenti		
	Assenti	X	
<b>Attività di movimentazione terre:</b> nessuna attività presente durante il sopralluogo.			
Scostamento dalle caratteristiche cromatiche originarie	Tale scostamento verrà rilevato a partire dai prossimi rilievi di CO sulla base delle fotografie realizzate nel corso del presente sopralluogo, al fine di riscontrare l'eventuale miscelazione con altre tipologie di materiale che potrebbero alterare le caratteristiche del terreno. Nel presente documento sono pubblicate le fotografie ritenute significative come Punto Zero, che verranno rieseguite periodicamente per i confronti del caso.

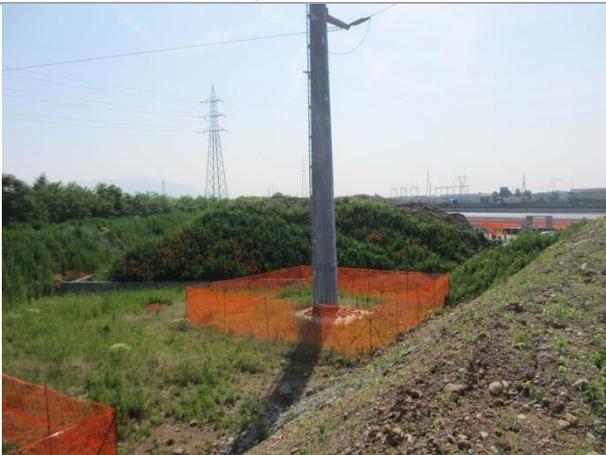
Vista cumulo A3-3 dall'alto del cumulo A3-1

Cumulo di terreno	ID	A3 -3	
Qualità	Buona		
<b>Grado di compattazione, stato di conservazione:</b> si segnala un discreto inerbimento che minimizza il rischio di diffusione di materiale polvirulento. Ulteriori indicazioni circa le condizioni di compattazione e conservazione verranno fornite a partire dal secondo rilievo di CO, in base al confronto rispetto al presente rilievo. Allo stato attuale il grado di compattazione e conservazione è buono, non si osservano fenomeni di dispersione da parte del vento.			
Grado di inerbimento	0		
	0-25%		
	25%-50%		
	50%-75%		X
	75%-100%		
Fenomeni erosivi	Presenti		
	Assenti		X
<b>Attività di movimentazione terre:</b> nessuna attività presente durante il sopralluogo.			
Scostamento dalle caratteristiche cromatiche originarie	Tale scostamento verrà rilevato a partire dai prossimi rilievi di CO sulla base delle fotografie realizzate nel corso del presente sopralluogo, al fine di riscontrare l'eventuale miscelazione con altre tipologie di materiale che potrebbero alterare le caratteristiche del terreno. Nel presente documento sono pubblicate le fotografie ritenute significative come Punto Zero, che verranno rieseguite periodicamente per i confronti del caso.

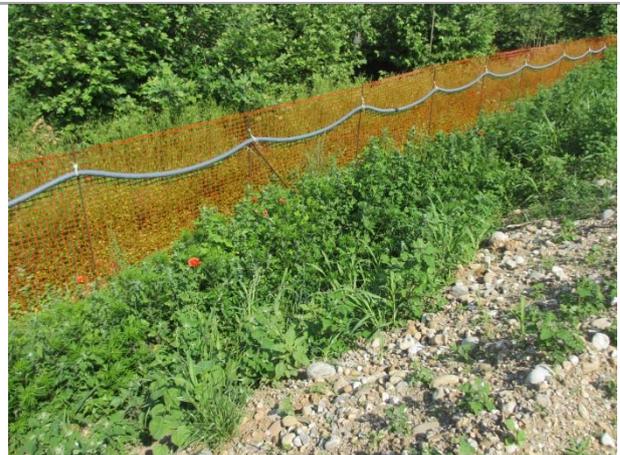
Dettaglio duna A3-4 sul lato ovest del cantiere

Cumulo di terreno	ID	A3 -4	
Qualità	Buona		
<p><b>Grado di compattazione, stato di conservazione:</b>            si segnala, un completo inerbimento della duna perimetrale che impedisce la diffusione di materiale polvirulento.            Ulteriori indicazioni circa le condizioni di compattazione e conservazione verranno fornite a partire dal secondo rilievo di CO, in base al confronto rispetto al presente rilievo. Allo stato attuale il grado di compattazione e conservazione è buono, non si segnalano fenomeni di dispersione da parte del vento.</p>			
Grado di inerbimento	0		
	0-25%		
	25%-50%		
	50%-75%		
	75%-100%		X
Fenomeni erosivi	Presenti		
	Assenti		X
<p><b>Attività di movimentazione terre:</b> nessuna attività presente durante il sopralluogo.</p>			
Scostamento dalle caratteristiche cromatiche originarie	<p>Tale scostamento verrà rilevato a partire dai prossimi rilievi di CO sulla base delle fotografie realizzate nel corso del presente sopralluogo, al fine di riscontrare l'eventuale miscelazione con altre tipologie di materiale che potrebbero alterare le caratteristiche del terreno. Nel presente documento sono pubblicate le fotografie ritenute significative come Punto Zero, che verranno rieseguite periodicamente per i confronti del caso.</p>

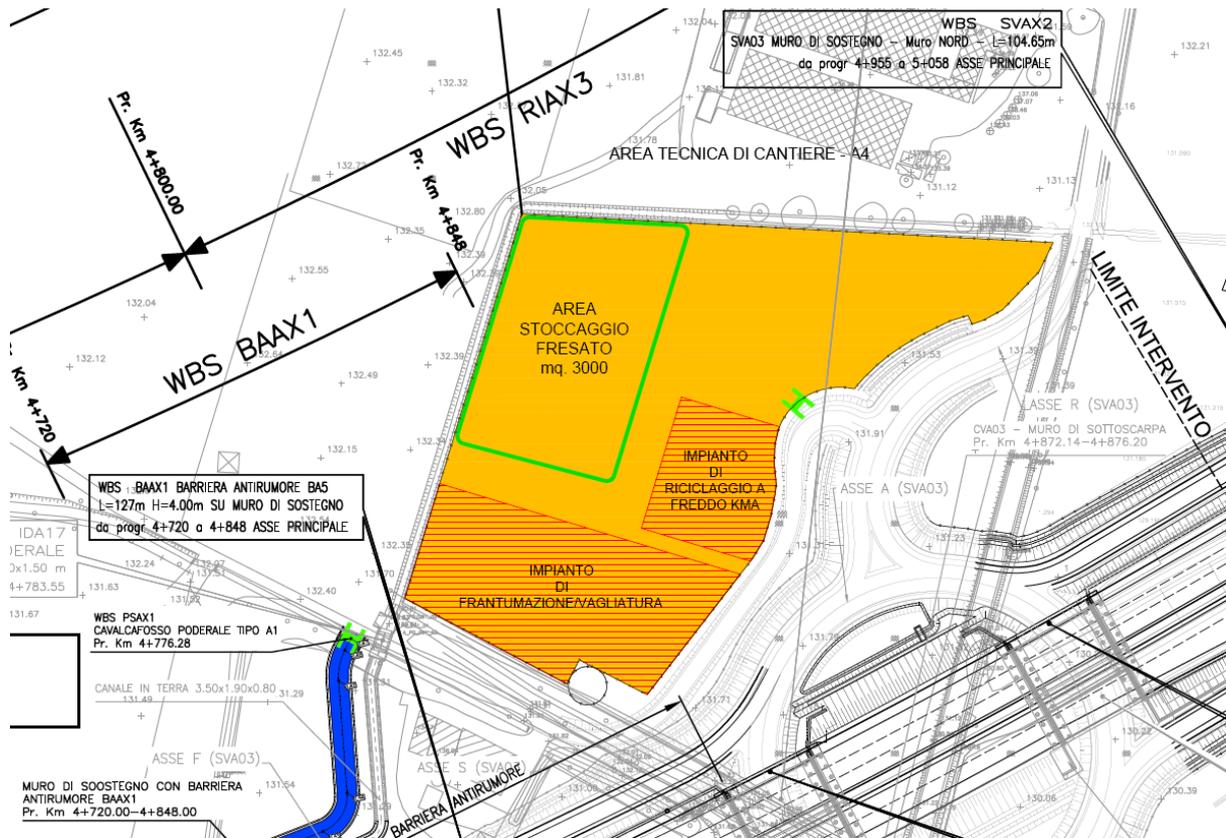
Planimetria Area Tecnica A4 da Progetto con identificazione delle piste di cantiere e delle WBS limitrofe

Si segnala che, a differenza di quanto indicato nella planimetria, non sono alla fase attuale installati impianti nell'area di cantiere

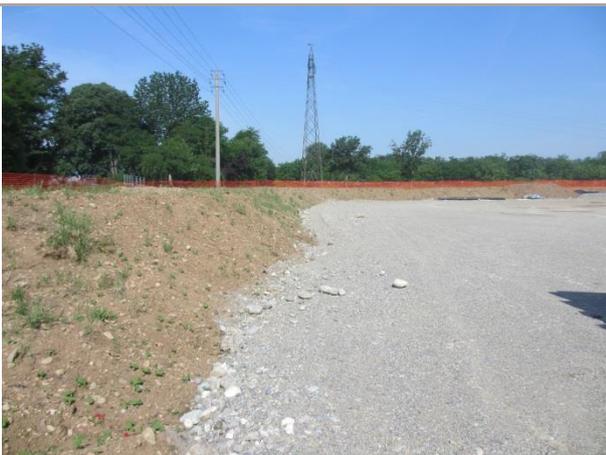
Duna A4-1

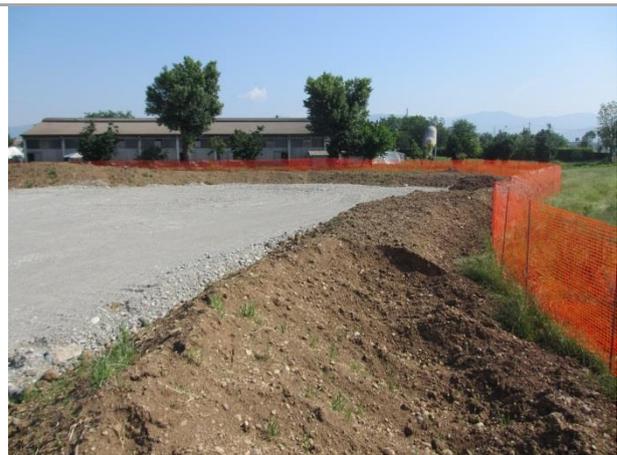
Duna A4-3, sullo sfondo Cascina Pianera

Cumulo di terreno	ID	A4 -3
Qualità	Buona	
<p><b>Grado di compattazione, stato di conservazione:</b>            si segnala un ridotto inerbimento, la pezzatura del materiale stoccato è tuttavia tale da rendere improbabile la diffusione di materiale polvirulento. Il cumulo A4-3 risulta più ricco di materiale ghiaioso rispetto a quanto rilevato nel cumulo A4-1. Ulteriori indicazioni circa le condizioni di compattazione e conservazione verranno fornite a partire dal secondo rilievo di CO, in base al confronto rispetto al presente rilievo. Allo stato attuale il grado di compattazione e conservazione è buono, non si segnalano fenomeni di dispersione da parte del vento.</p>		
Grado di inerbimento	0	
	0-25%	X
	25%-50%	
	50%-75%	
	75%-100%	
Fenomeni erosivi	Presenti	
	Assenti	X
<p><b>Attività di movimentazione terre:</b> nessuna attività presente durante il sopralluogo.</p>		
Scostamento dalle caratteristiche cromatiche originarie	<p>Tale scostamento verrà rilevato a partire dai prossimi rilievi di CO sulla base delle fotografie realizzate nel corso del presente sopralluogo, al fine di riscontrare l'eventuale miscelazione con altre tipologie di materiale che potrebbero alterare le caratteristiche del terreno. Nel presente documento sono pubblicate le fotografie ritenute significative come Punto Zero, che verranno rieseguite periodicamente per i confronti del caso.</p>

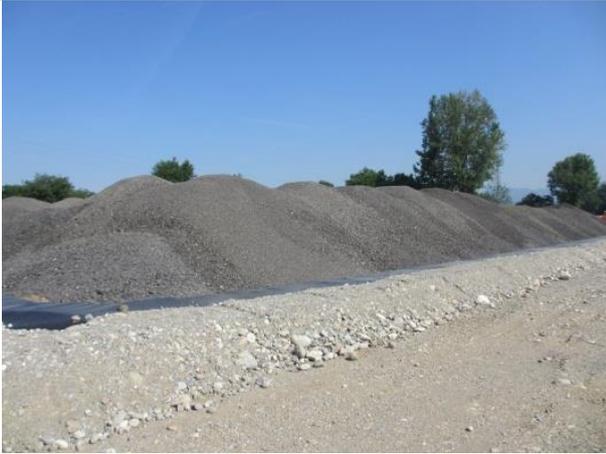
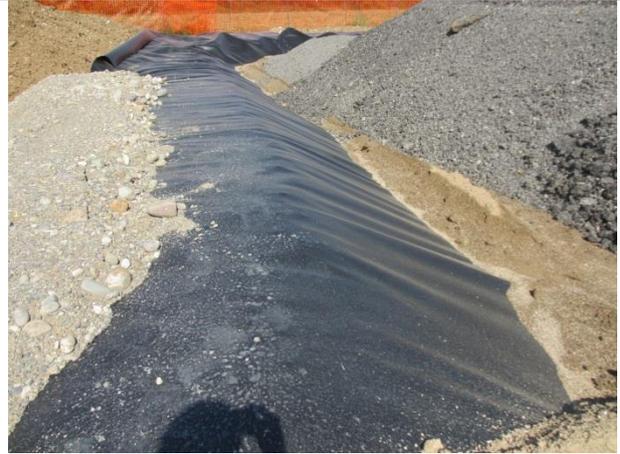
Vista del cumulo A4-2 – fronte accesso cantiere

Dettaglio del telo di impermeabilizzazione del cumulo A4-2

<b>Cumulo di terreno</b>	<b>ID</b>	<b>A4 -2</b>	
<b>Qualità</b>	Non definibile		
<b>Grado di compattazione, stato di conservazione:</b> grado di compattazione buono, nessun rischio di dispersione ad opera degli agenti atmosferici (materiale compatto). Il suolo sottostante è protetto da eventuali contaminazioni grazie ad un telo impermeabile, del quale si verificherà l'integrità nei prossimi rilievi.			
<b>Grado di inerbimento</b>	0	<b>X</b>	
	0-25%		
	25%-50%		
	50%-75%		
	75%-100%		
<b>Fenomeni erosivi</b>	Presenti		
	Assenti	<b>X</b>	
<b>Attività di movimentazione terre:</b> nessuna attività presente durante il sopralluogo.			
<b>Scostamento dalle caratteristiche cromatiche originarie</b>	Tale scostamento verrà rilevato a partire dai prossimi rilievi di CO sulla base delle fotografie realizzate nel corso del presente sopralluogo, al fine di riscontrare l'eventuale miscelazione con altre tipologie di materiale che potrebbero alterare le caratteristiche del terreno. Nel presente documento sono pubblicate le fotografie ritenute significative come Punto Zero, che verranno rieseguite periodicamente per i confronti del caso.

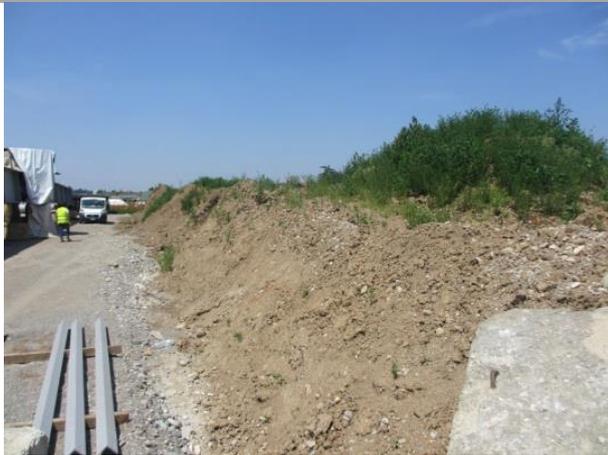
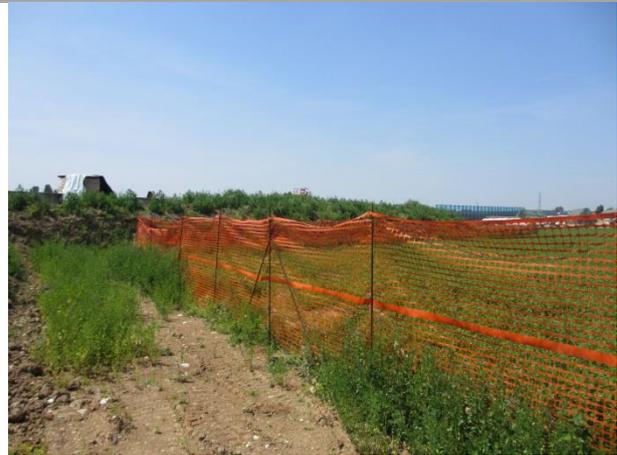
Vista del lato sud della duna, inquadramento dall'estremo est

Vista delle reti di delimitazione della duna e del fronte nord della stessa, sullo sfondo a destra le barriere fonoassorbenti attualmente installate sulla A4

75%-100%		
Fenomeni erosivi	Presenti		
	Assenti	<b>X</b>	
<b>Attività di movimentazione terre:</b> nessuna attività presente durante il sopralluogo.			
Scostamento dalle caratteristiche cromatiche originarie	Tale scostamento verrà rilevato a partire dai prossimi rilievi di CO sulla base delle fotografie realizzate nel corso del presente sopralluogo, al fine di riscontrare l'eventuale miscelazione con altre tipologie di materiale che potrebbero alterare le caratteristiche del terreno. Nel presente documento sono pubblicate le fotografie ritenute significative come Punto Zero, che verranno rieseguite periodicamente per i confronti del caso.		
Stima volumetrica	Superficie: 984 m <sup>2</sup> <b>Volume: 1709 m<sup>3</sup></b> Perimetro: 180 m		
Localizzazione del cumulo nel cantiere

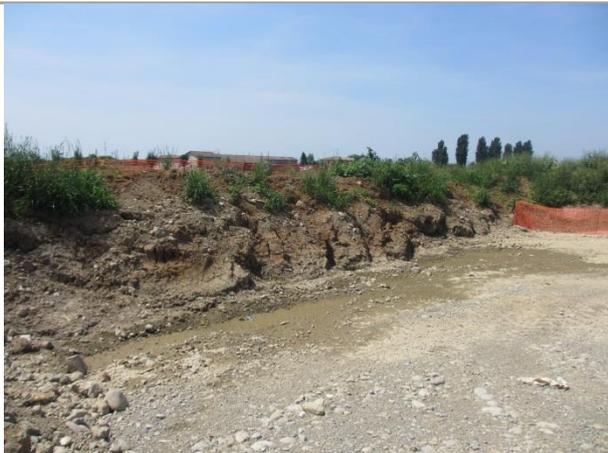
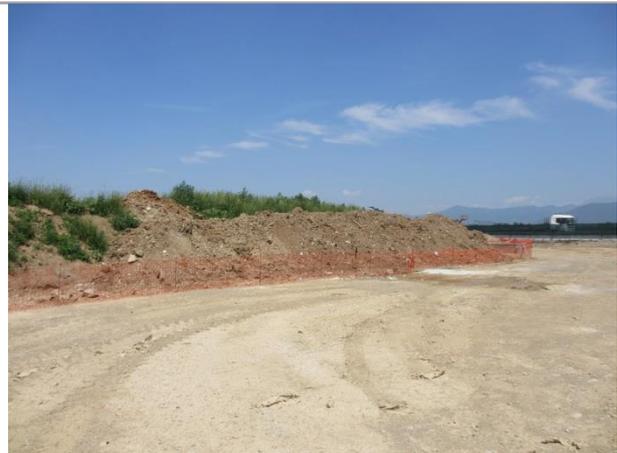
Vista 1 del cumulo A6-1

Vista 2 del cumulo A6-1

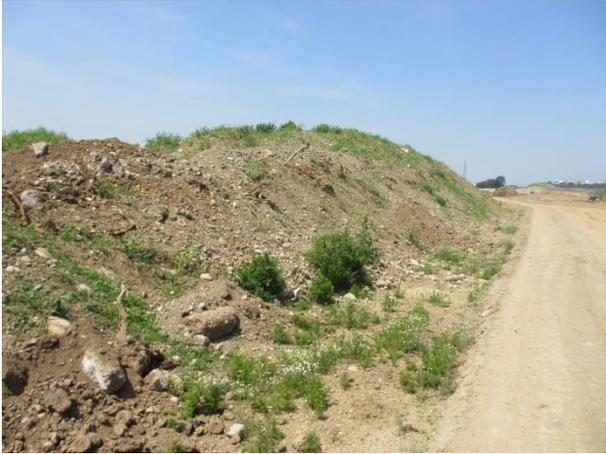
Vista del cumulo A6-2

Cumulo di terreno	ID	A6 -2
Qualità	Buona	
<b>Grado di compattazione, stato di conservazione:</b> si segnala un inerbimento moderato, la compattazione del materiale stoccato è tuttavia tale da rendere improbabile la diffusione di materiale polvirulento. Ulteriori indicazioni circa le condizioni di compattazione e conservazione verranno fornite a partire dal secondo rilievo di CO, in base al confronto rispetto al presente rilievo. Allo stato attuale il grado di compattazione e conservazione è buono, non si segnalano fenomeni di dispersione da parte del vento.		
Grado di inerbimento	0	
	0-25%	
	25%-50%	<b>X</b>
	50%-75%	
	75%-100%	
Fenomeni erosivi	Presenti	
	Assenti	<b>X</b>
<b>Attività di movimentazione terre:</b> nessuna attività presente durante il sopralluogo.		
Scostamento dalle caratteristiche cromatiche originarie	Tale scostamento verrà rilevato a partire dai prossimi rilievi di CO sulla base delle fotografie realizzate nel corso del presente sopralluogo, al fine di riscontrare l'eventuale miscelazione con altre tipologie di materiale che potrebbero alterare le caratteristiche del terreno. Nel presente documento sono pubblicate le fotografie ritenute significative come Punto Zero, che verranno rieseguite periodicamente per i confronti del caso.

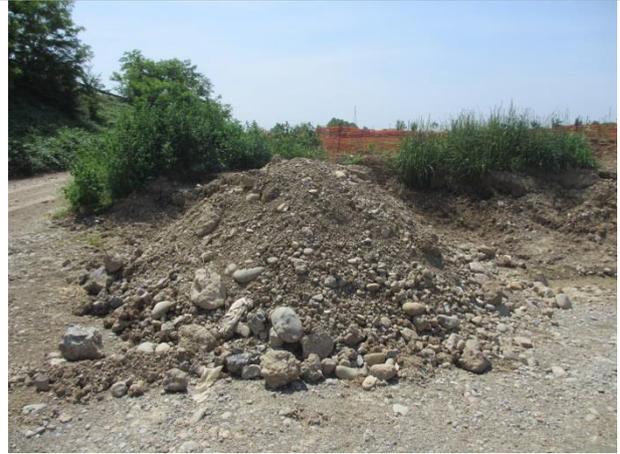
Vista del cumulo A6-3

<b>Cumulo di terreno</b>	<b>ID</b>	<b>A6 -3</b>	
<b>Qualità</b>	Non definibile		
<b>Grado di compattazione, stato di conservazione:</b> grado di compattazione buono, nessun rischio di dispersione ad opera degli agenti atmosferici (materiale con granulometria grossolana).			
<b>Grado di inerbimento</b>	0	<b>X</b>	
	0-25%		
	25%-50%		
	50%-75%		
	75%-100%		
<b>Fenomeni erosivi</b>	Presenti		
	Assenti	<b>X</b>	
<b>Attività di movimentazione terre:</b> nessuna attività presente durante il sopralluogo.			
<b>Scostamento dalle caratteristiche cromatiche originarie</b>	Si raccomanda l'eliminazione del materiale, il cui effettivo allontanamento sarà valutato durante il prossimo rilievo.		
<b>Stima volumetrica</b>	Superficie: 15 m <sup>2</sup> Volume: 5 m <sup>3</sup> Perimetro: 12 m		
<b>Localizzazione del cumulo nel cantiere</b>

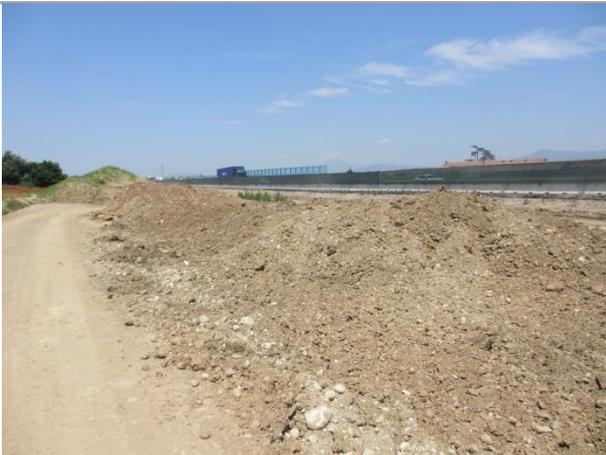
Vista del cumulo A6-4

<b>Cumulo di terreno</b>	<b>ID</b>	<b>A6 -4</b>	
<b>Qualità</b>	Buona		
<b>Grado di compattazione, stato di conservazione:</b> si segnala l'assenza di copertura arborea superficiale, la compattazione del materiale stoccato è tuttavia tale da rendere improbabile la diffusione di materiale polvirulento. Ulteriori indicazioni circa le condizioni di compattazione e conservazione verranno fornite a partire dal secondo rilievo di CO, in base al confronto rispetto al presente rilievo. Allo stato attuale il grado di compattazione e conservazione è buono, non si segnalano fenomeni di dispersione da parte del vento.			
<b>Grado di inerbimento</b>	0	<b>X</b>	
	0-25%		
	25%-50%		
	50%-75%		
	75%-100%		
<b>Fenomeni erosivi</b>	Presenti		
	Assenti	<b>X</b>	
<b>Attività di movimentazione terre:</b> nessuna attività presente durante il sopralluogo.			
<b>Scostamento dalle caratteristiche cromatiche originarie</b>	Tale scostamento verrà rilevato a partire dai prossimi rilievi di CO sulla base delle fotografie realizzate nel corso del presente sopralluogo, al fine di riscontrare l'eventuale miscelazione con altre tipologie di materiale che potrebbero alterare le caratteristiche del terreno. Nel presente documento sono pubblicate le fotografie ritenute significative come Punto Zero, che verranno rieseguite periodicamente per i confronti del caso.

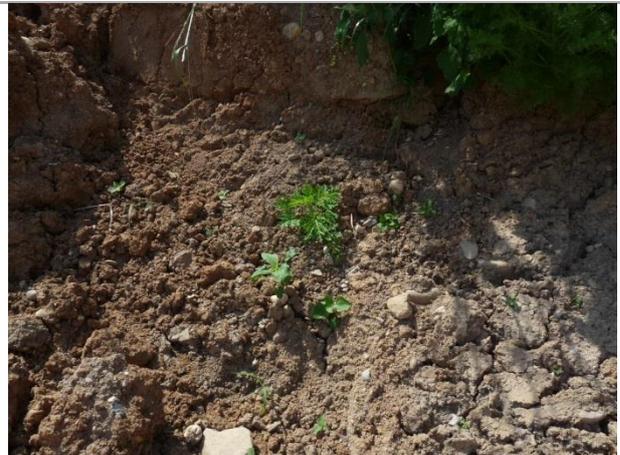
Dettaglio presenza di Ambrosia

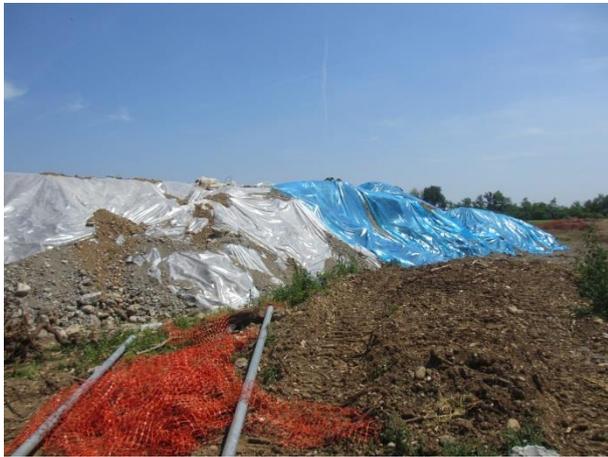
Scorie in attesa di smaltimento

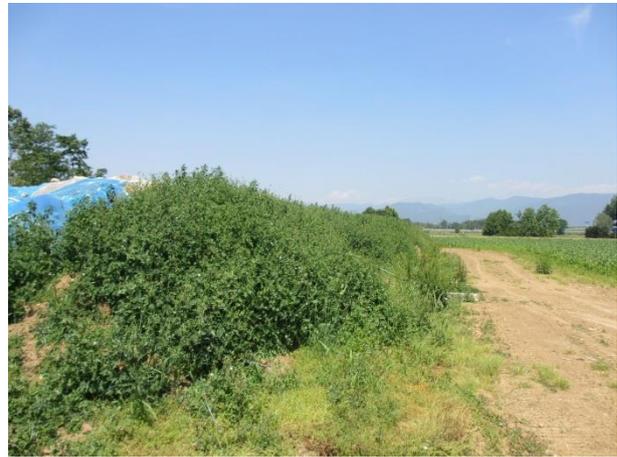
Cumulo A8-1

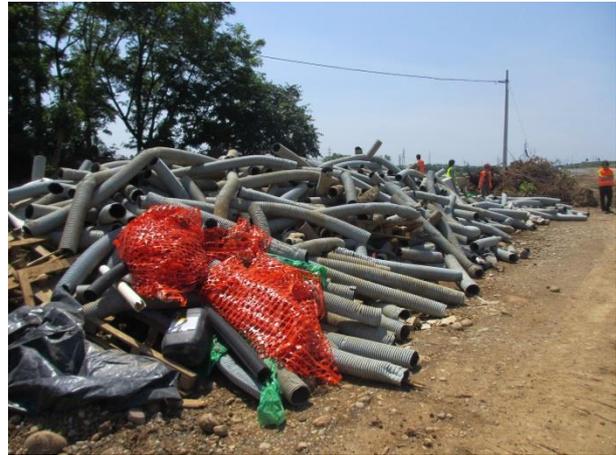
Materiale vario in attesa di smaltimento
