PROGETTO DEFINITIVO

**Progettazione definitiva delle opere civili ed armamento
per il ripristino della linea Palermo - Trapani via Milo**

CORPO STRADALE
STATO DI FATTO

Relazione descrittiva delle criticità lungo linea

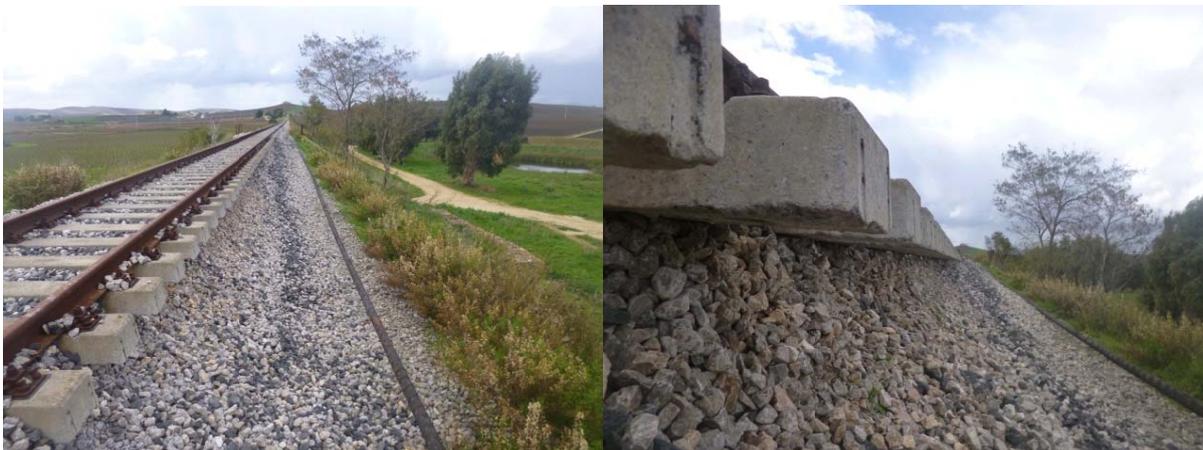
Esempi di svuotamento e franamento laterale del ballast

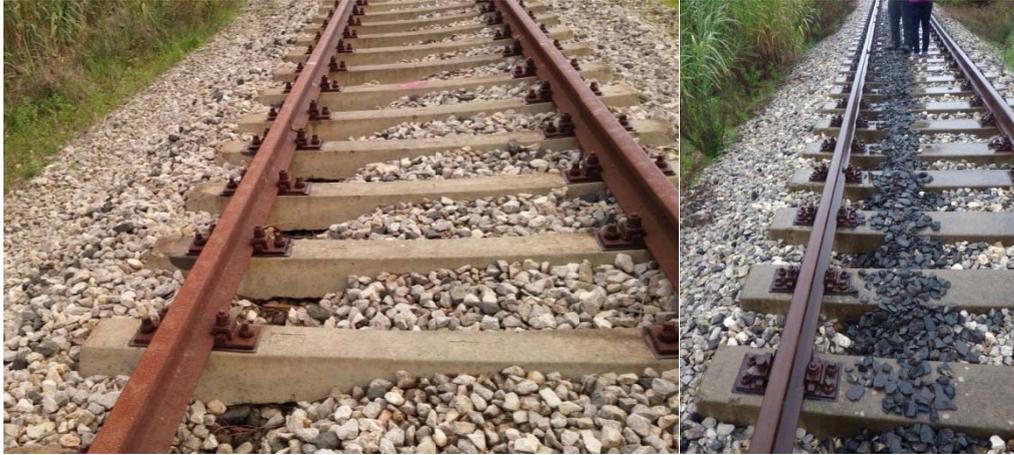
Esempi di svuotamento centrale del ballast e predisposizione per il rinalzo

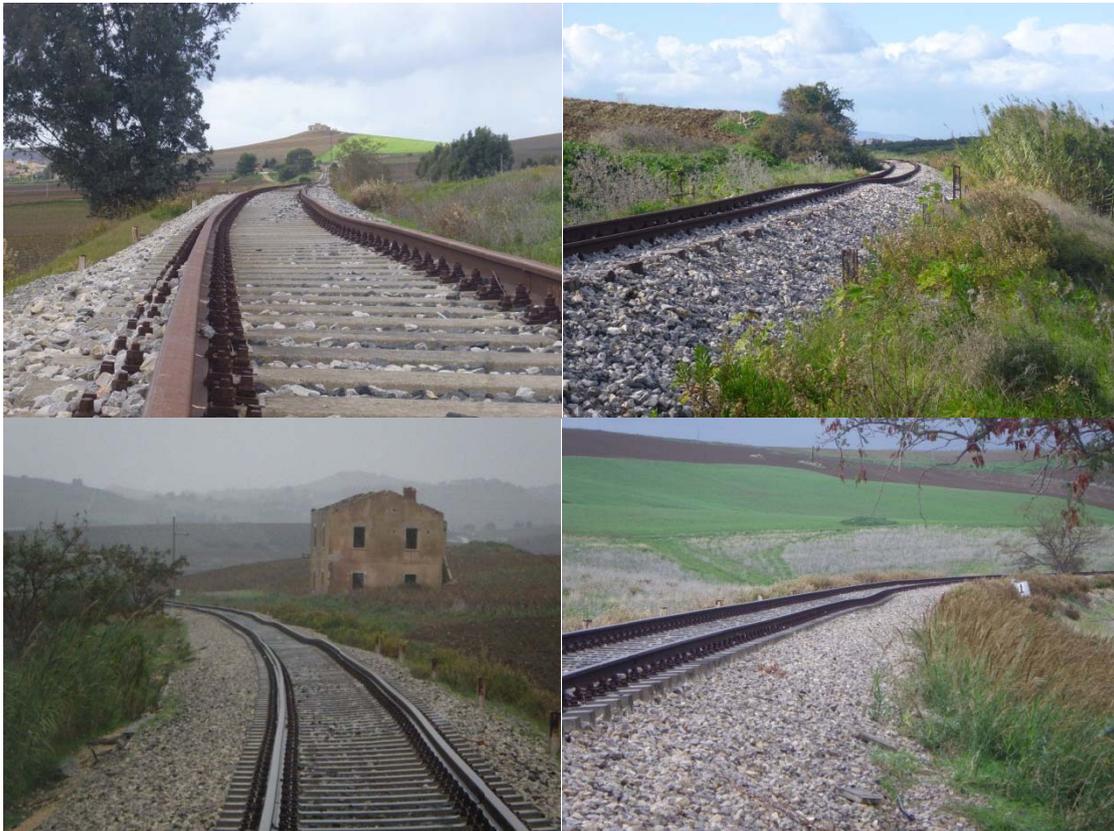
Esempi di cedimento differenziale del piano ferroviario

Il fenomeno è dovuto inoltre allo sprofondamento del materiale litoide, che costituisce il ballast, nel terreno di matrice fina che costituisce il rilevato. Tale fenomeno si amplifica ulteriormente con la presenza d'acqua derivante dalle piogge, che si infila nel ballast e quindi nel rilevato.

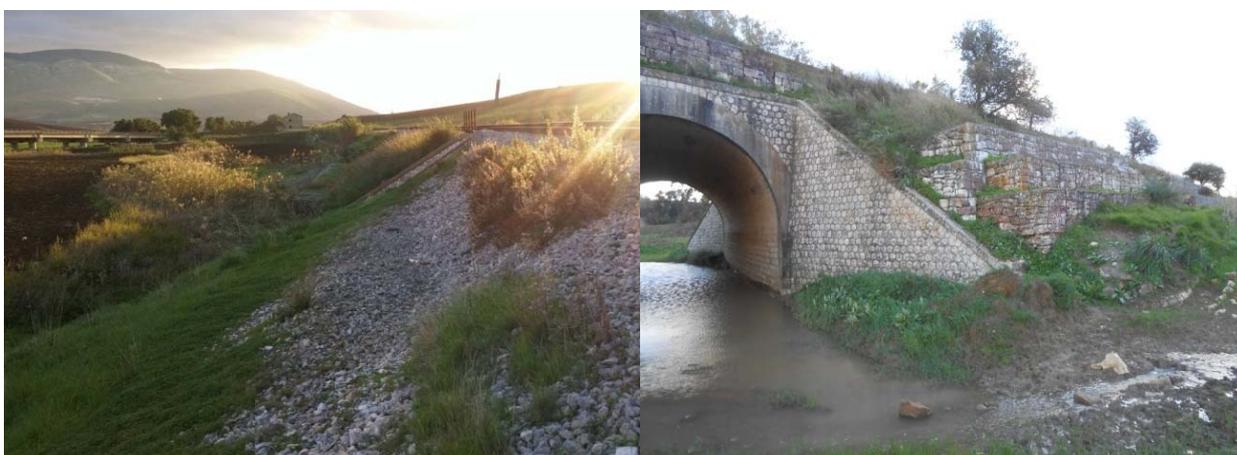
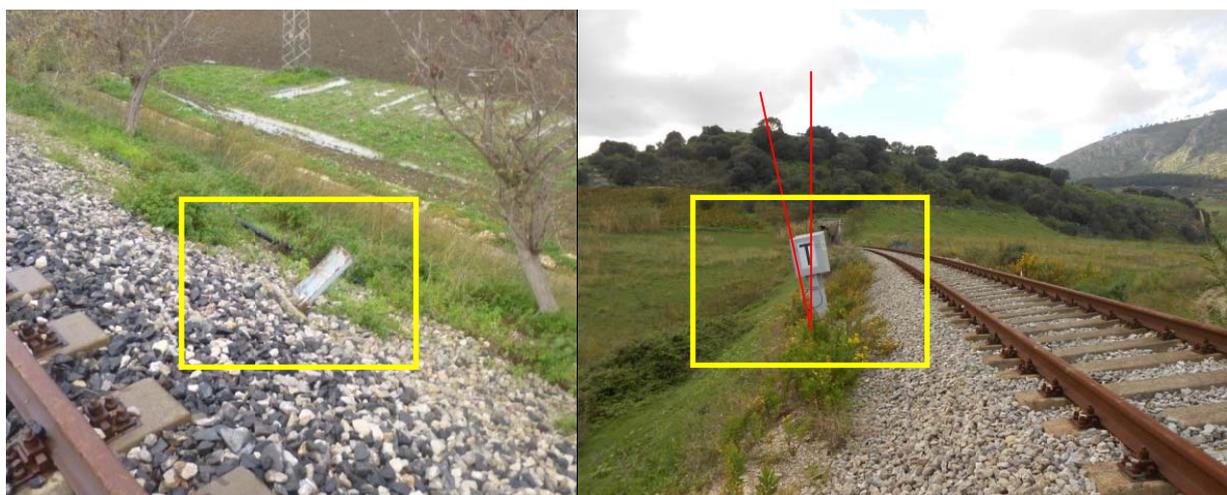
Si rilevano infatti numerosi franamenti del materiale superficiale, con dei fenomeni gravitativi assimilabili al creep. Questi fenomeni di creep superficiale sono evidenziati spesso dall'inclinazione dei picchetti e dei pali posti a lato ferrovia. Si osservano inoltre numerosi casi di franamento più importante, in cui si nota una nicchia di distacco e una zona di accumulo del materiale alla base.

Fenomeni di creep, cedimento del materiale superficiale

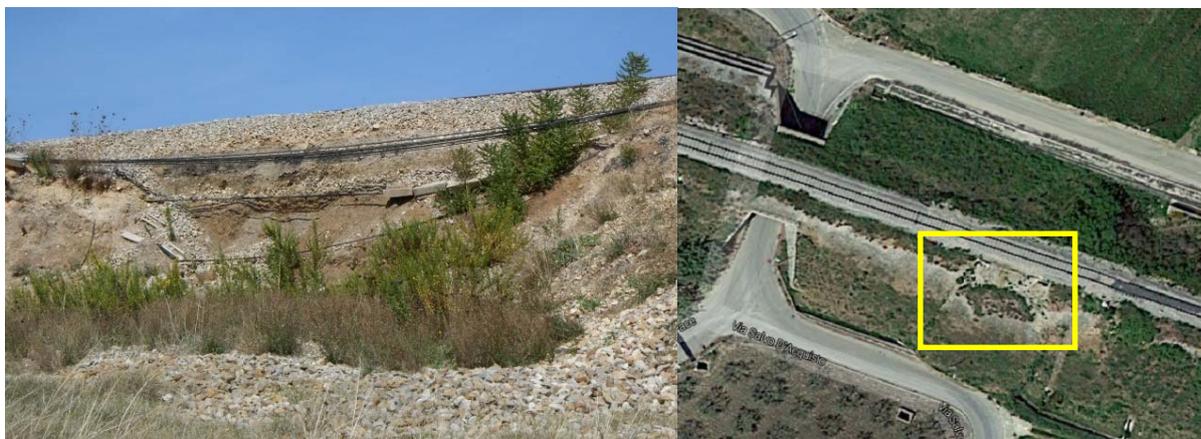
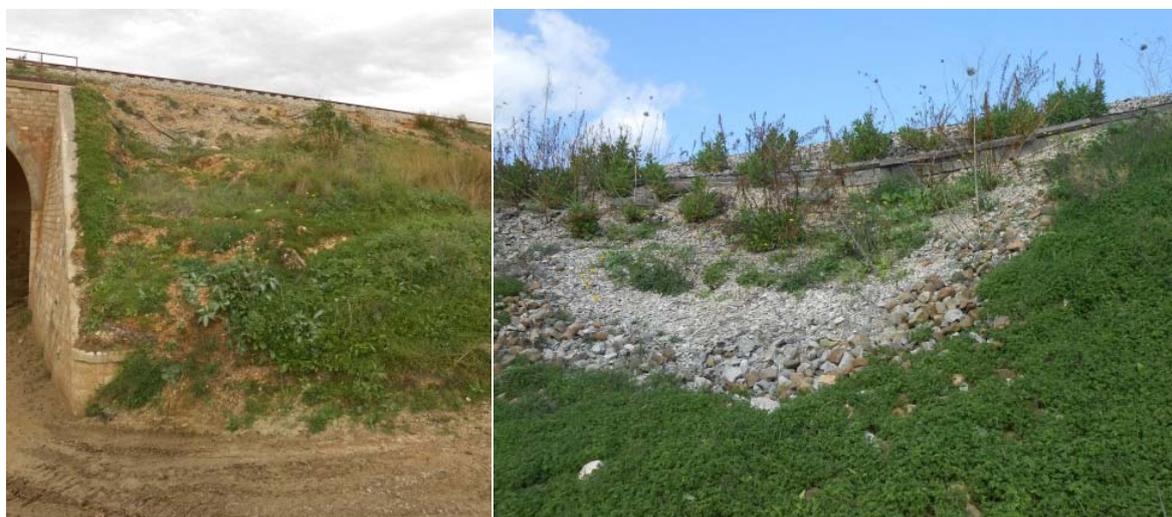
Frane della scarpata laterale del rilevato

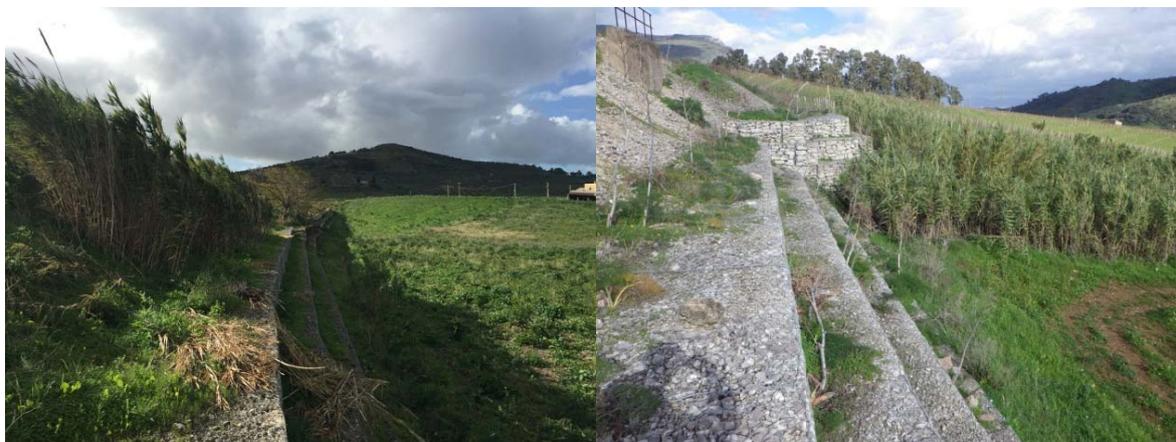
Sostegno dei rilevato con gabbioni in molteplici file (4-5 livelli)

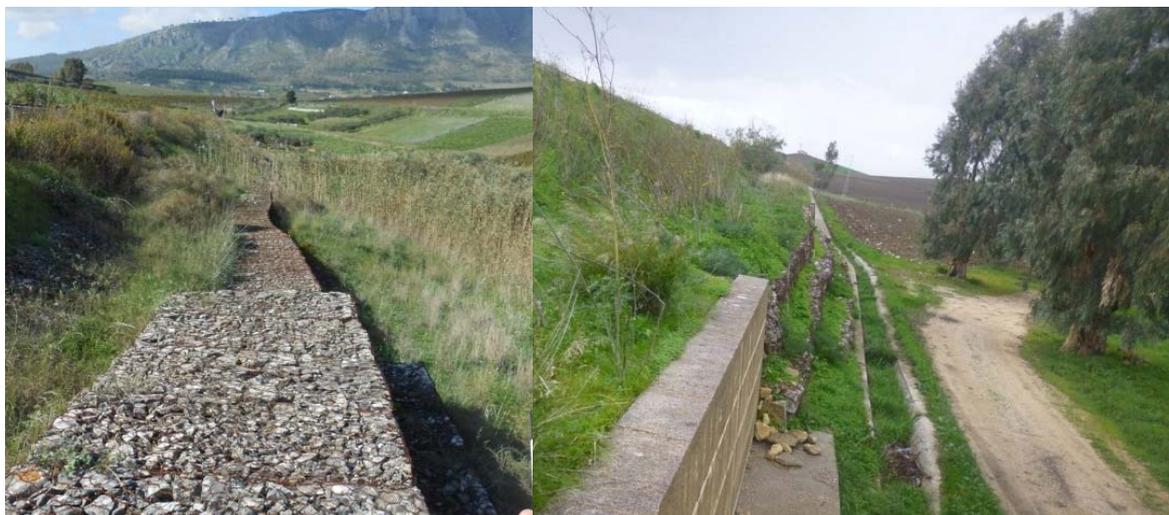
Gabbionate meno recenti, ove si evidenziano forti deformazioni dell'opera

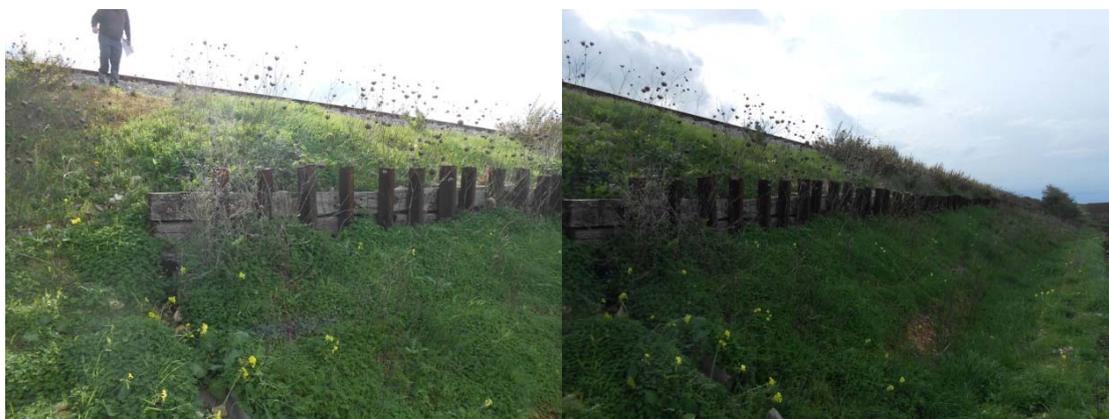
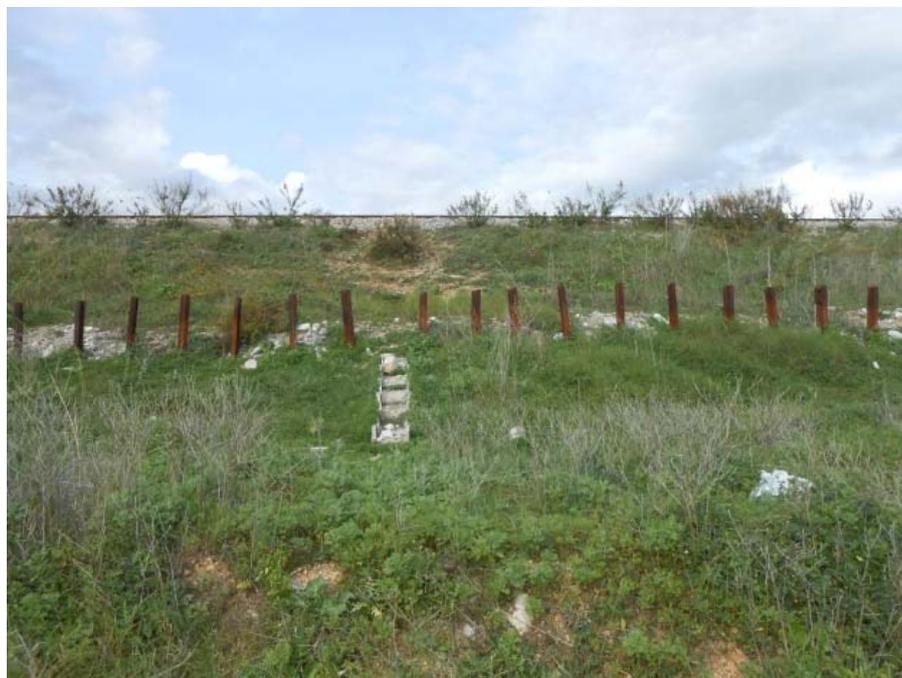
Tali opere certamente hanno stabilizzato superficialmente le scarpate in essere, tuttavia non si possono ritenere risolutive dei dissesti.

Esempi di palificate costruite con rotaie e traversine

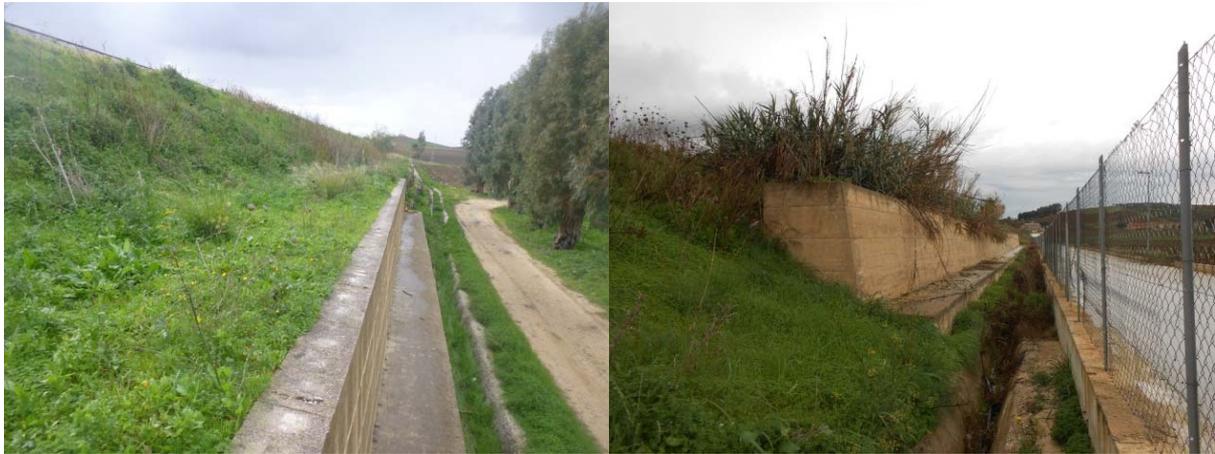
I muri risultano generalmente in buone condizioni e non presentano evidenti stati di instabilità, tuttavia, per dimensione sono insufficienti a risolvere la problematica su tutt'altezza del rilevato, in quanto non portano alcun beneficio alle scarpate sopra gli stessi, che si mantengono ad elevata pendenza e con instabilità superficiali.

Esempi di muro di sostegno al piede del rilevato

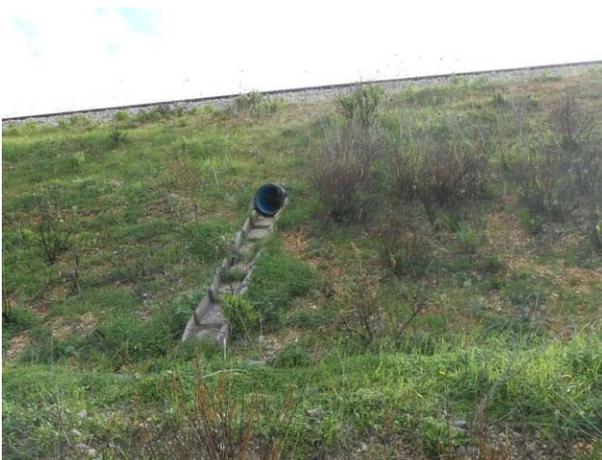
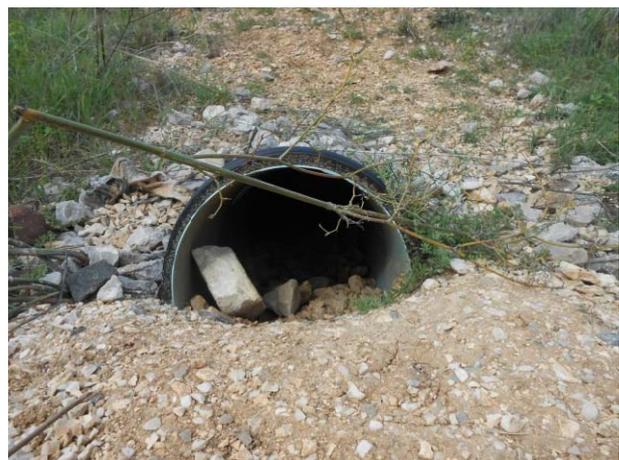
In alcuni tratti di rilevato in prossimità delle prog. km 99 e 100, sono stati realizzati dei dreni trasversali al rilevato. Dreni costituiti da tubo corrugato di materiale polimerico fessurato, di diametro circa 40cm che attraversano completamente il corpo del rilevato. Lo scopo di questi dreni è quello di abbattere le pressioni interstiziali nel corpo del rilevato, andando quindi ad aumentare le tensioni efficaci del materiale. Da un approfondimento del rilievo dei dissesti, svolto in corrispondenza dei drenaggi, sembra che per taluni vengano ad innescarsi dei moti di filtrazioni tali da esportare il materiale del rilevato, e che comunque in corrispondenza di questi, sul ballast ferroviario ci siano dei svuotamenti più significativi.

Presumibilmente la matrice più fine del terreno viene dilavata e trasportata dall'acqua che drena all'interno dei tubi. In corrispondenza dei dreni si sono quindi creati dei vuoti localizzati, che hanno causato dei cedimenti puntuali del rilevato.

Dreni in materiale polimerico presenti al km 99 e 100

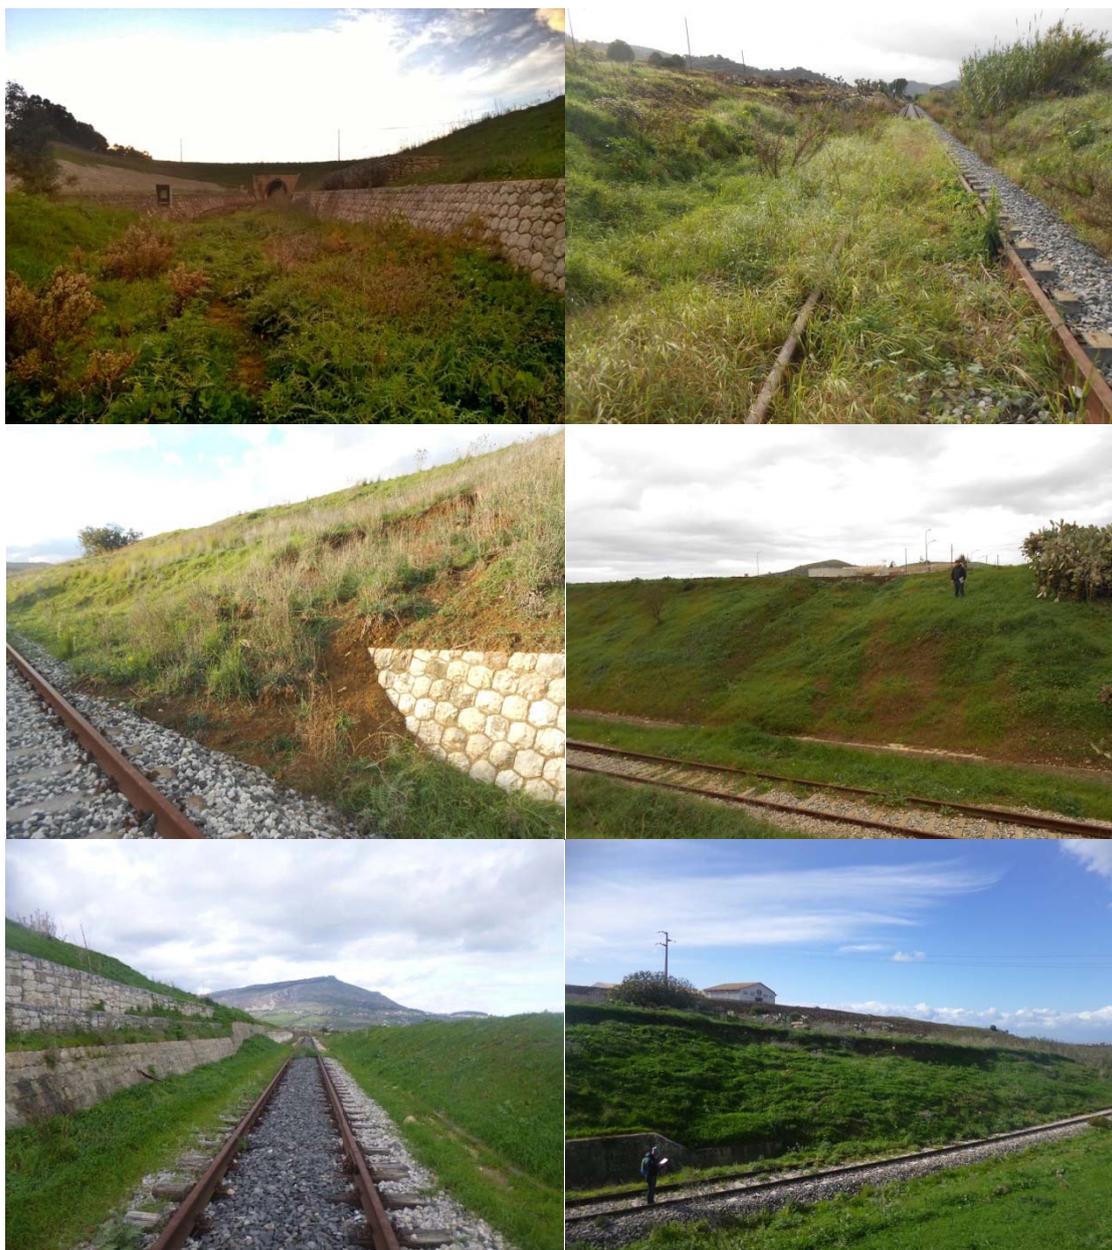
Esempi di franamento del materiale superficiale delle scarpate

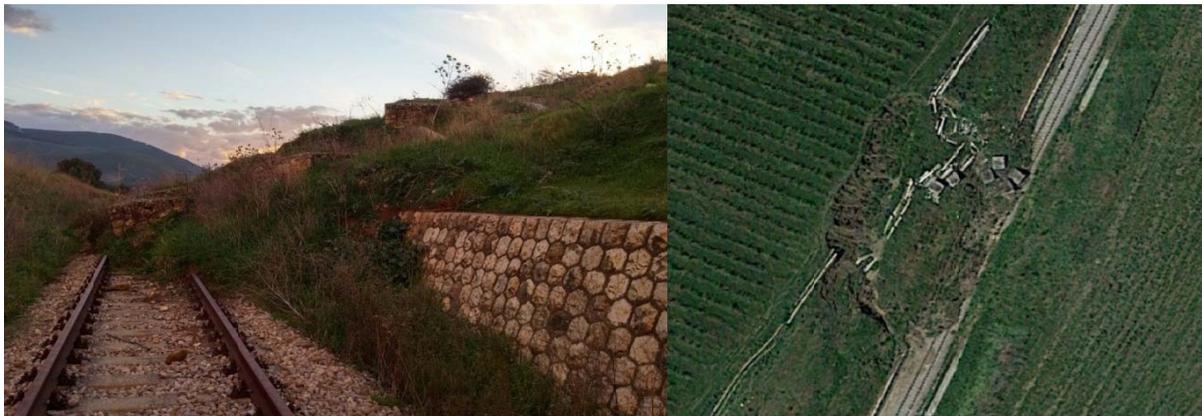
Tra i fenomeni rilevati di colata o creep del terreno superficiale, si richiama l'attenzione verso una frana più significative alla prog. km 92+850 circa, la quale ha prodotto notevole quantità di materiale con completa occupazione della sede ferroviaria. Tale da renderne difficile anche il passaggio a piedi.

La frana ha così prodotto il crollo di un tratto muro e una gabbionata di sostegno. Di seguito si riportano le fotografie del dissesto.

Frana al km 92+850, si riporta anche una foto aerea del dissesto.

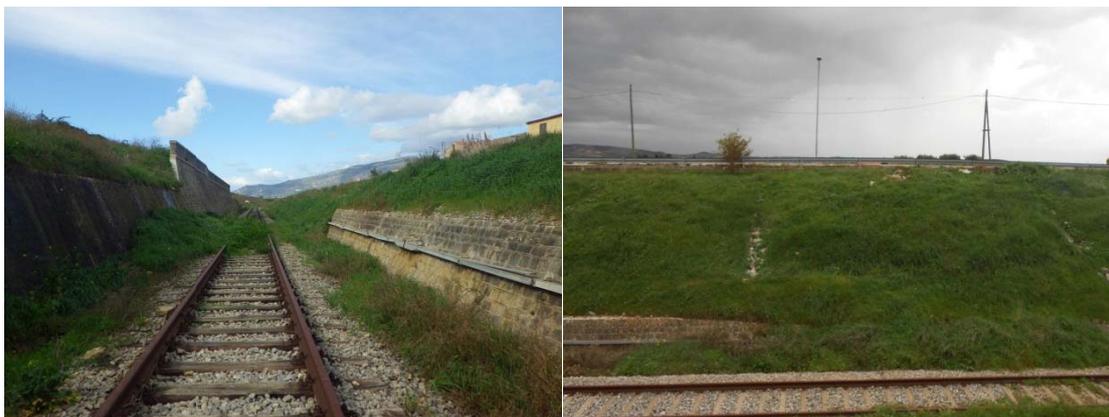
Esempi di muro di sostegno con altezza insufficiente, il materiale ha scavalcato il muro

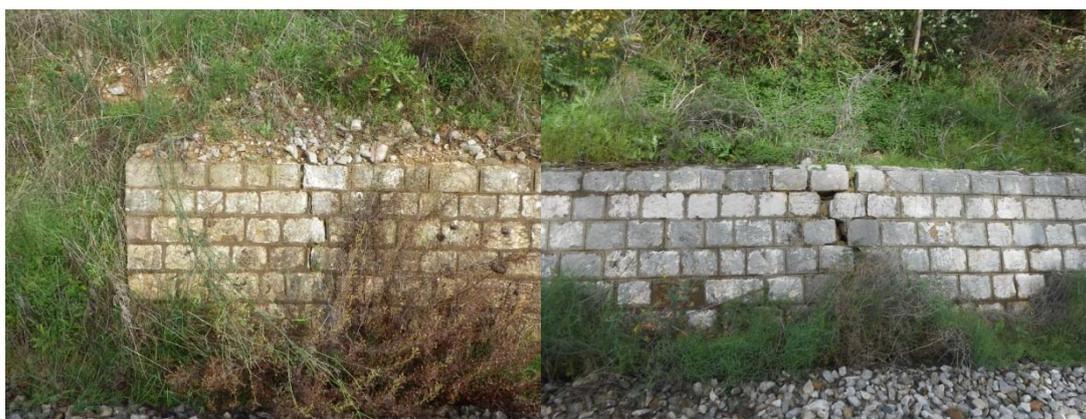
scivolamenti superficiali delle scarpate a tergo, realizzate originariamente con pendenza di 45°. Queste strutture inoltre presentano in molti casi delle fessurazioni importanti e in qualche caso si rilevano anche spostamenti del muro rispetto alla posizione originale, sintomo di una instabilità dell'opera (alla rotazione e/o al ribaltamento), o comunque di strutture con funzionamento a gravità e semplicemente appoggiate.

Esempi di fessurazioni e movimenti nei muri di sostegno

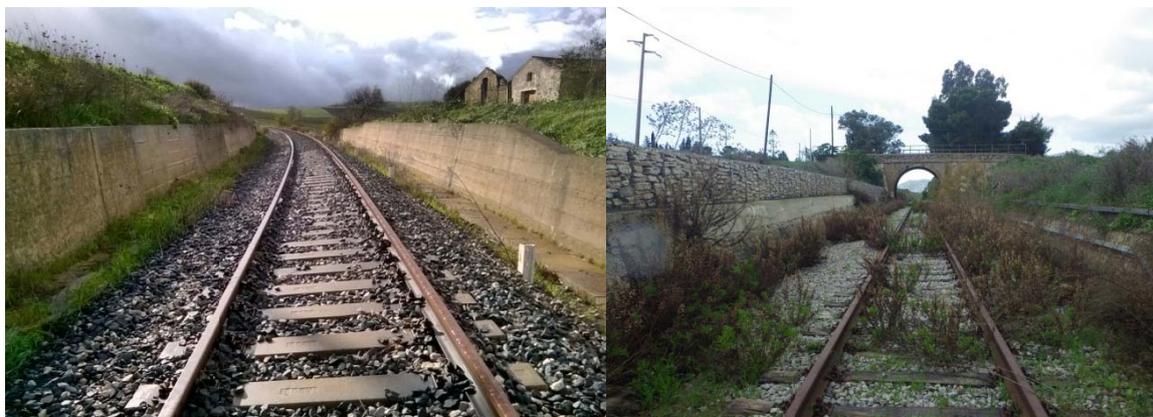
Esempi di muro di sostegno in calcestruzzo armato, anche integrati con gabbioni

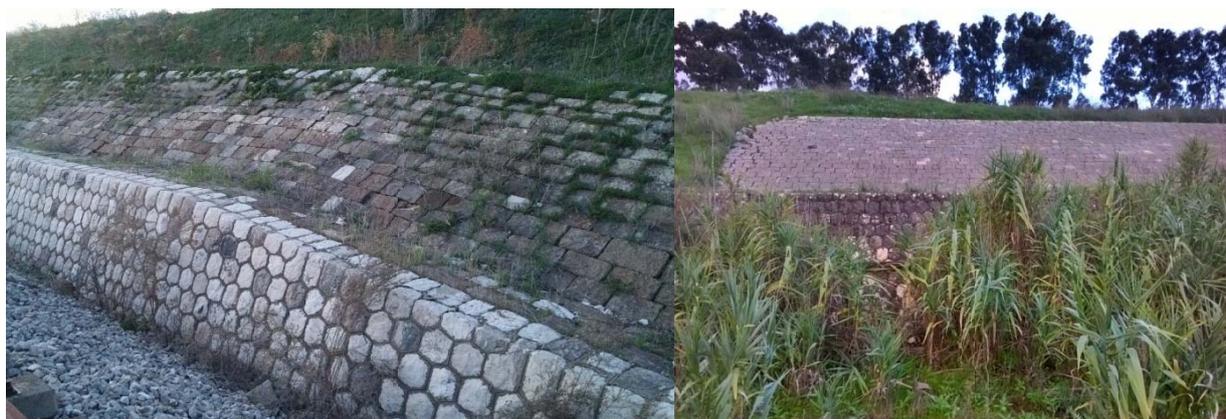
Rivestimento in pietra delle scarpate

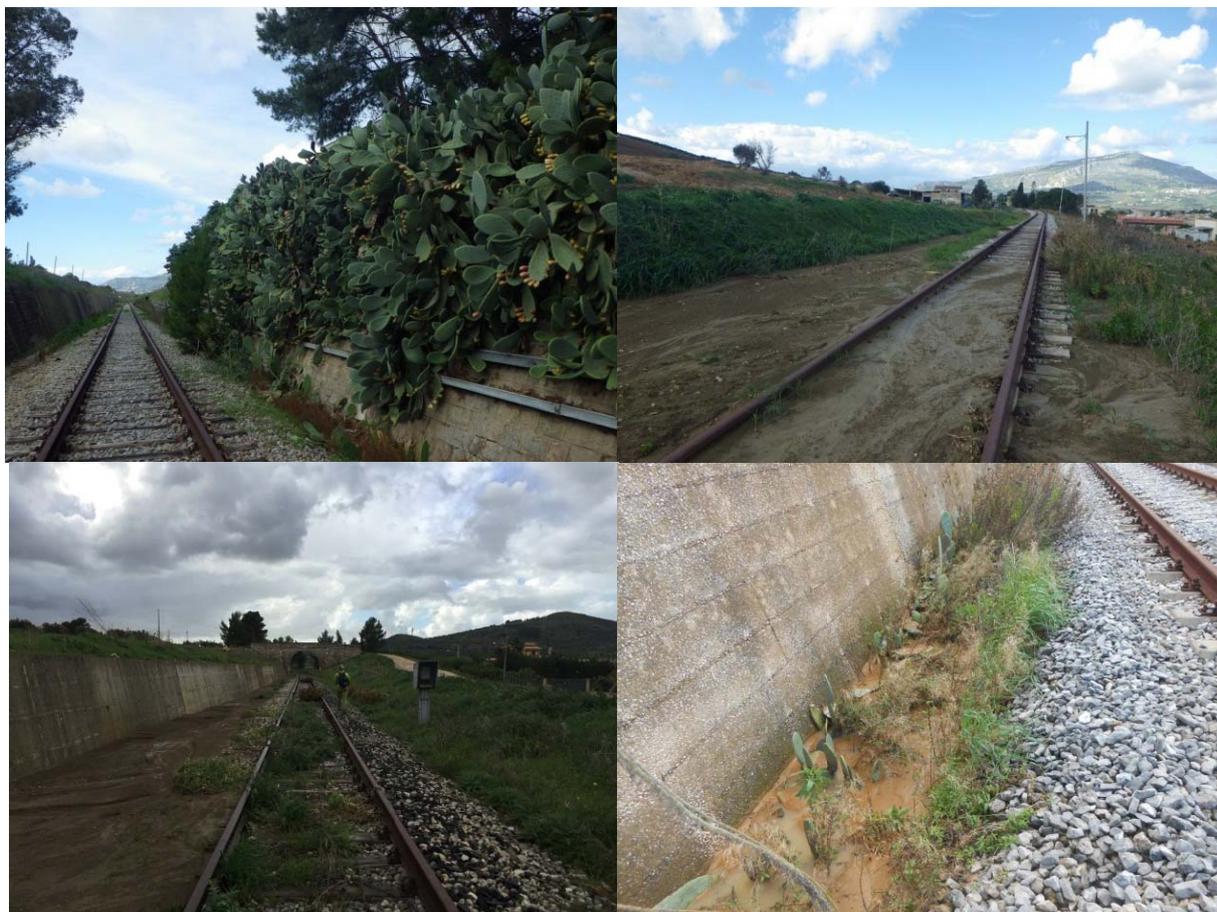
Un problema legato alla natura del suolo, che presenta una matrice prevalentemente fine, è dato dal fatto che esso è facilmente asportabile e trasportabile dall'acqua. In caso di precipitazioni intense infatti il materiale costituente i pendii e le scarpate viene eroso e trasportato fino alle canalette laterali della linea, se l'acqua incontra qui degli ostacoli o un'altimetria che provocano una riduzione della velocità il materiale tende a depositare. Conseguentemente, le opere di smaltimento delle acque di piattaforma e delle scarpate, tendono ad intasarsi di materiale fine, amplificando i fenomeni di instabilità legati alla presenza d'acqua, e creando ammassi su cui con il tempo attecchisce la vegetazione.

Esempi di vegetazione infestante e riempimento delle opere idrauliche da parte del materiale fine

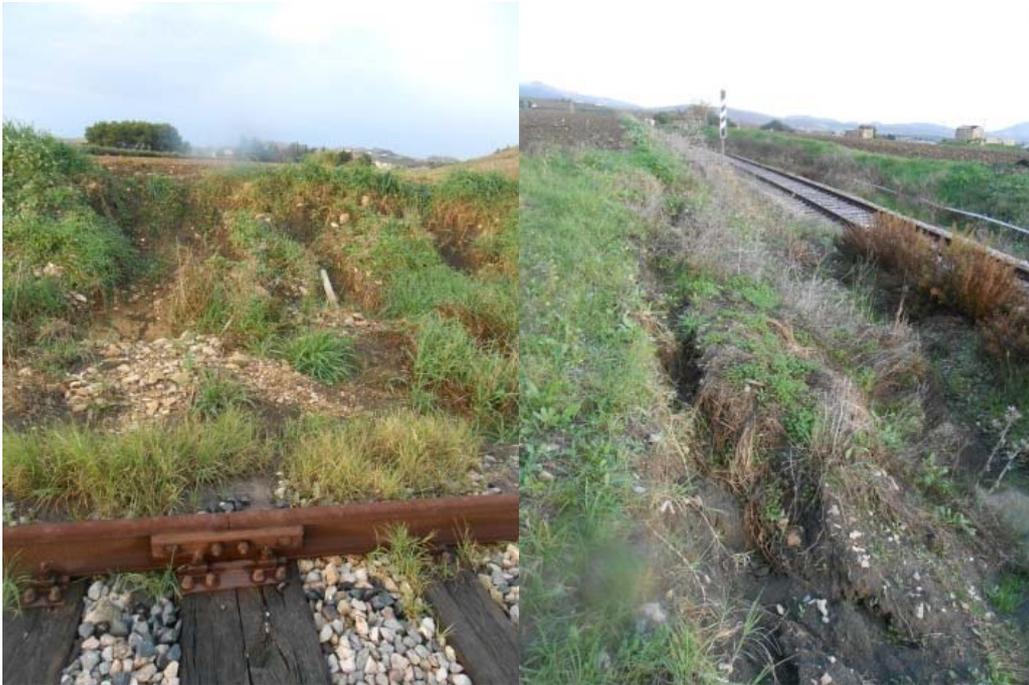
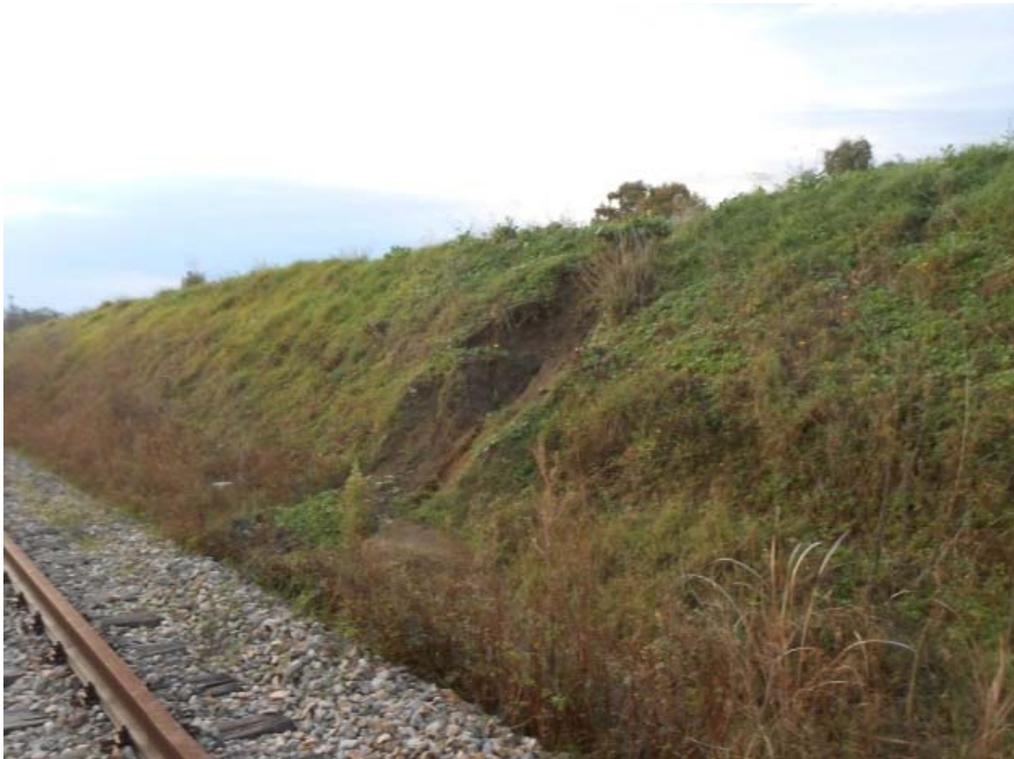
I terreni agricoli coltivati, soprattutto nel periodo corrispondente e successivo all'aratura, trattengono significativamente le precipitazioni imbibendo gli strati superficiali di terreno con conseguente rammollimento dei terreni, e quindi franamento. Tale fenomeno non è controllato, in quanto in sommità alle scarpate non sono presenti misure di delimitazione e separazione tali da mantenere le distanze di rispetto previste dall'attuale regolamentazione RFI, i coltivi infatti giungono fino al ciglio della scarpata, intaccandone la stabilità.

Manca sempre un sistema di raccolta e smaltimento delle acque meteoriche in sommità della scarpata.

Esempi di piccoli franamenti dovuti all'invasione dei coltivi fino al ciglio delle scarpate

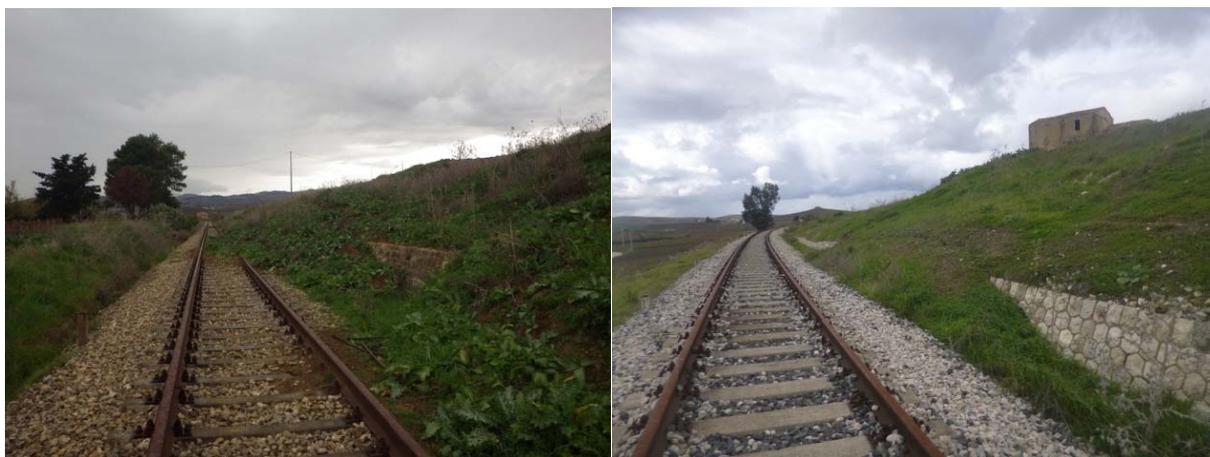
Franamenti di materiale sulla sede ferroviaria, con scavalco dei muri di sostegno esistenti

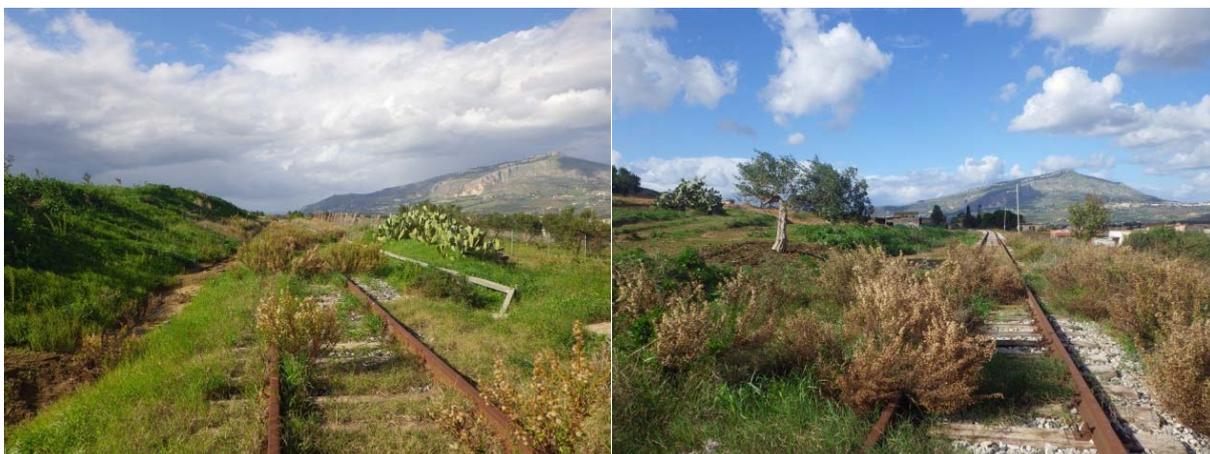
Fenomeni di trasporto e deposito del materiale fine, anche nei pressi di fondi agricoli coltivati

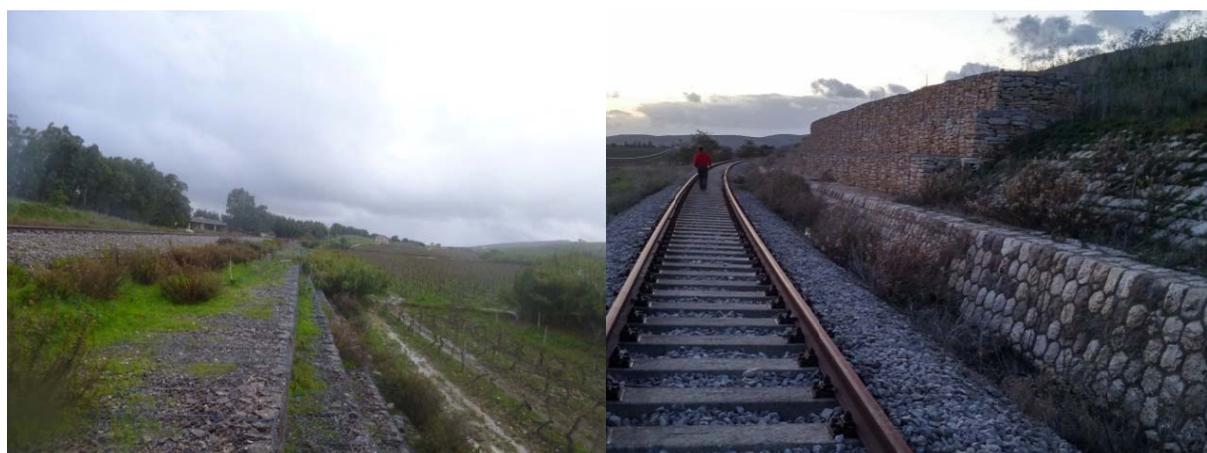
Interventi di sostegno delle scarpate con gabbionate in più livelli

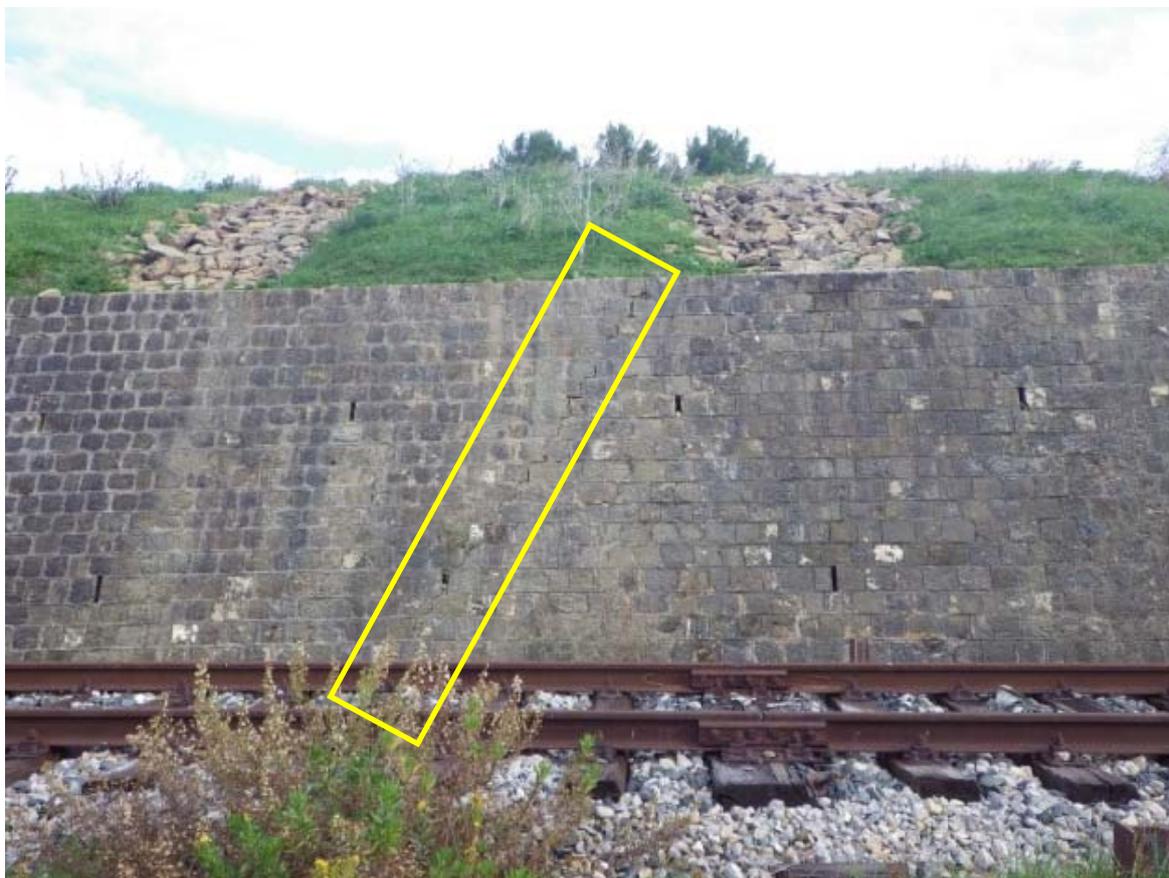
Muro di sostegno in pietra, con evidente fessurazione

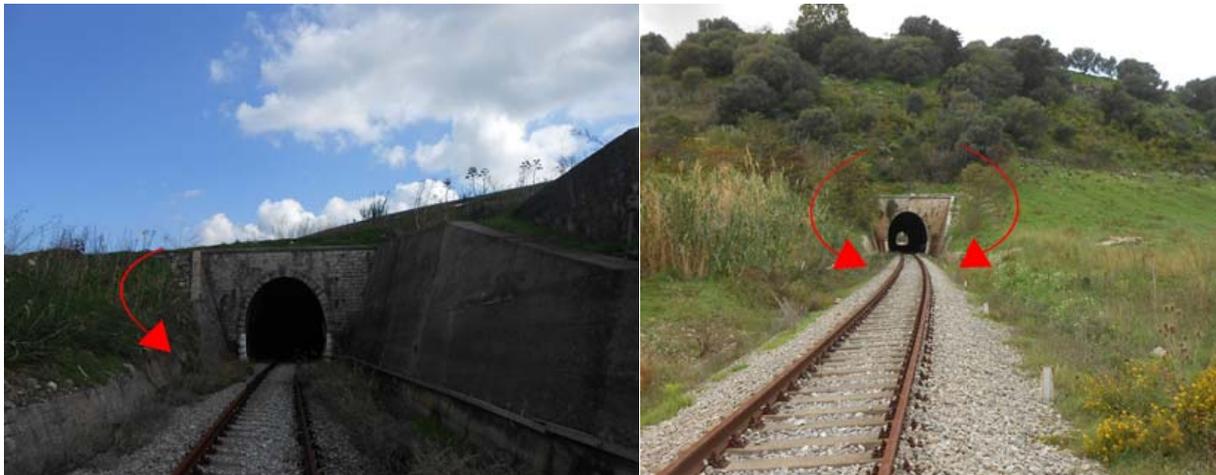
Esempi di scivolamento del materiale dalle scarpate soprastanti gli imbocchi delle gallerie

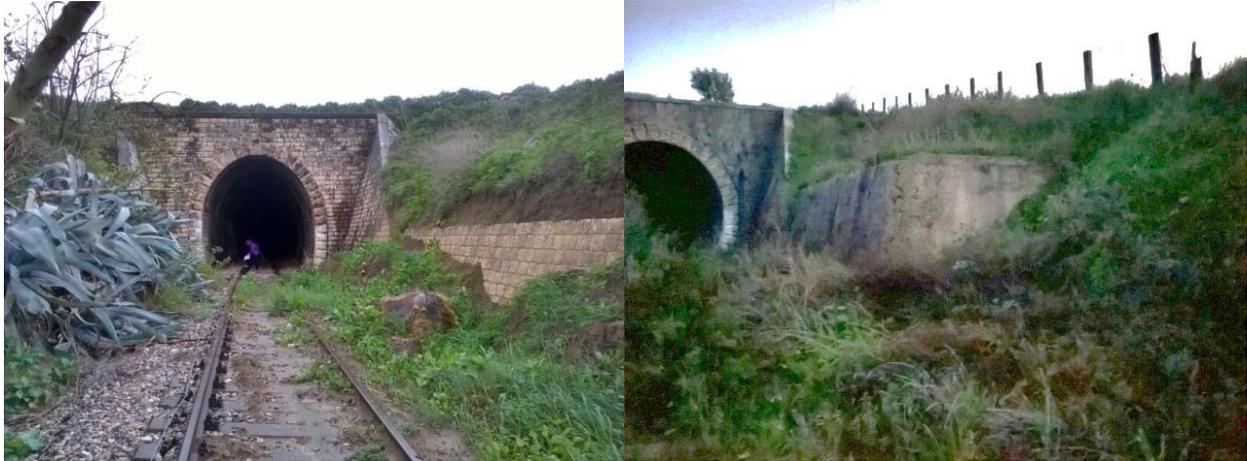
In molti casi il materiale, seppur presentando degli evidenti movimenti, non ostacola il passaggio dei convogli ferroviari, ma potrebbe portare comunque a dissesti più gravi in futuro. In altri casi invece sono stati riscontrati dei fenomeni più significativi, nei quali la possibilità di esercizio è compromessa dall'invasione della sede ferroviaria da parte del materiale terrigeno. In questo caso i muri di sostegno e contenimento risultano assolutamente insufficienti.

Esempi di franamento del materiale con invasione della sede ferroviaria

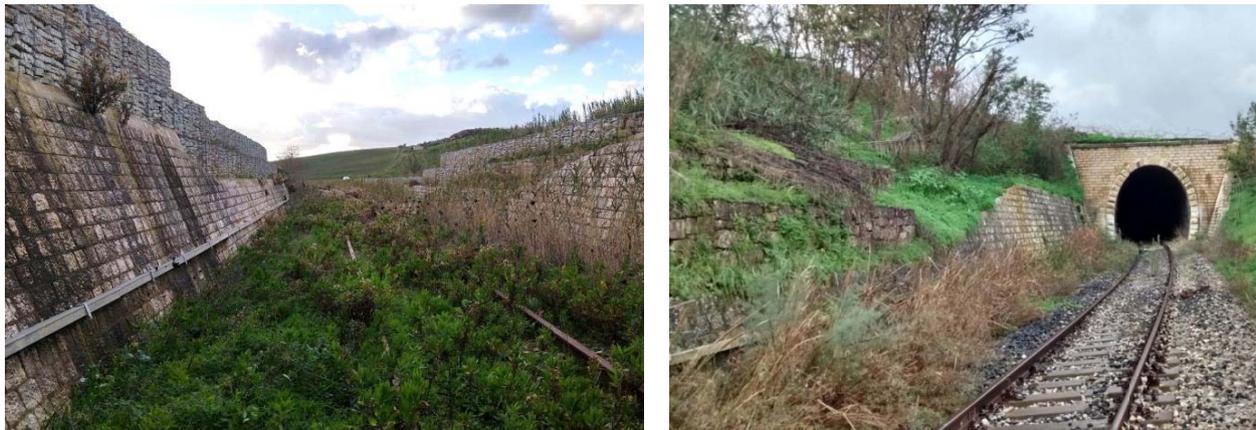
Esempi di gabbionate recenti e meno recenti

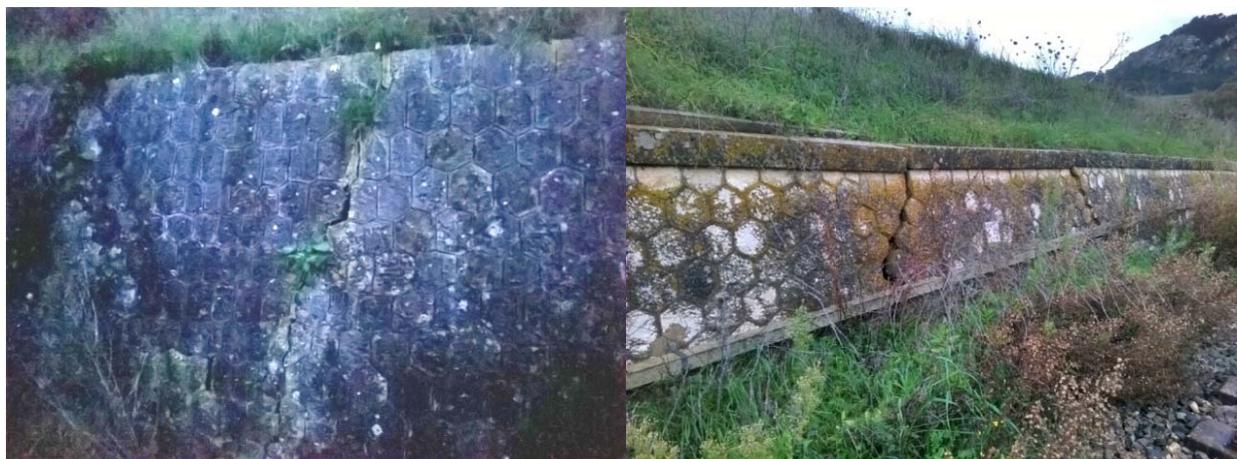
Per alcuni muri di sostegno degli imbocchi sono stati rilevati significativi stati fessurativi e deformativi, e situazioni dove i muri di sostegno originari sono stati ricostruiti in calcestruzzo armato, generalmente aumentando le dimensioni rispetto ai muri originali, presumibilmente per sostituire i precedenti inadatti. Le strutture costituenti il portale non presentano generalmente problemi, se non dei piccoli cedimenti dei cordoli di coronamento superiore.

Evidenti fessurazioni e deformazioni dei muri di sostegno laterali

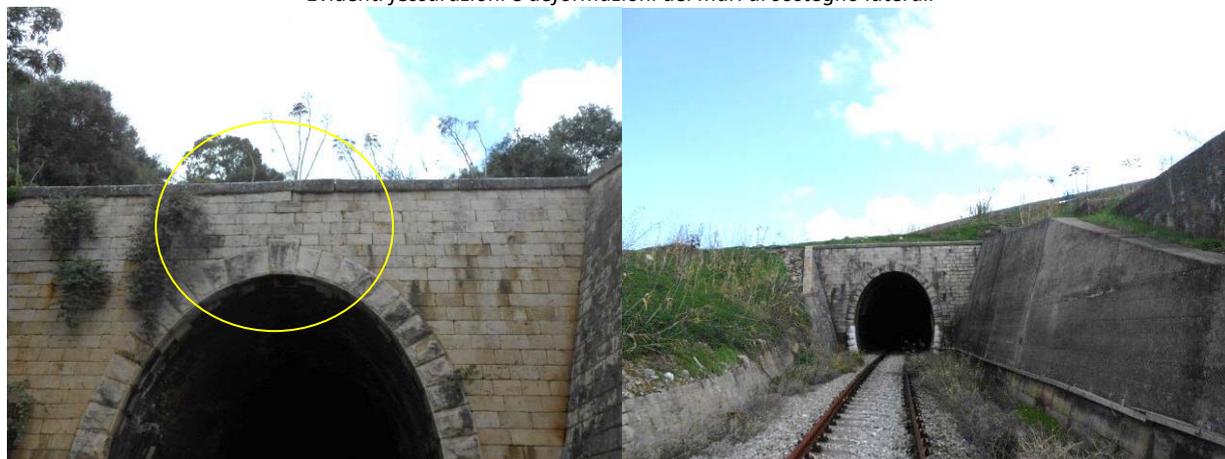
Cedimento del cordolo di coronamento del portale e muro in calcestruzzo in sostituzione dell'originale

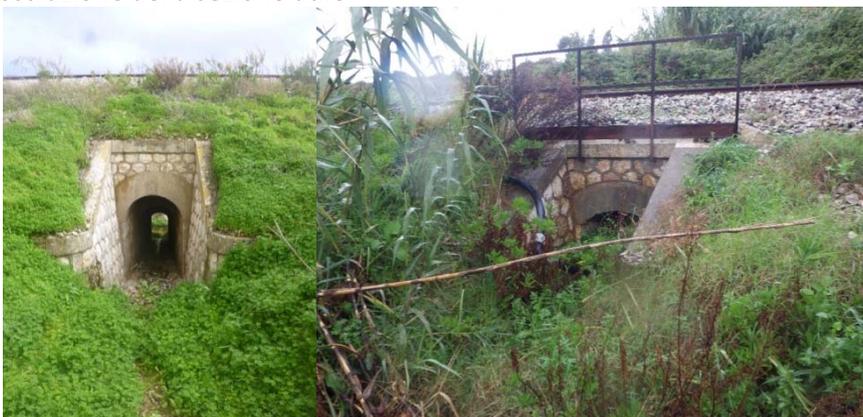
Esempi di tombino di piccole dimensioni, si evidenzia lo scivolamento di materiale e la presenza di vegetazione

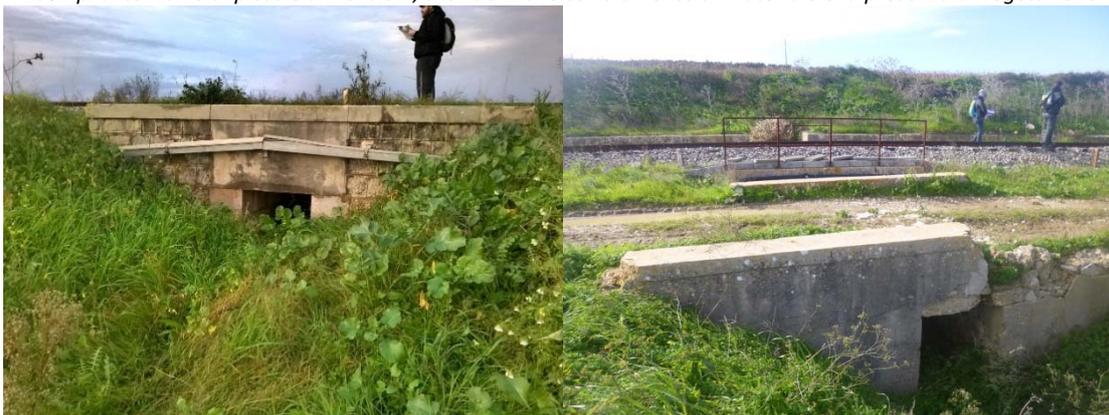
Tombini a sezione rettangolare, presenza di vegetazione e degrado delle strutture

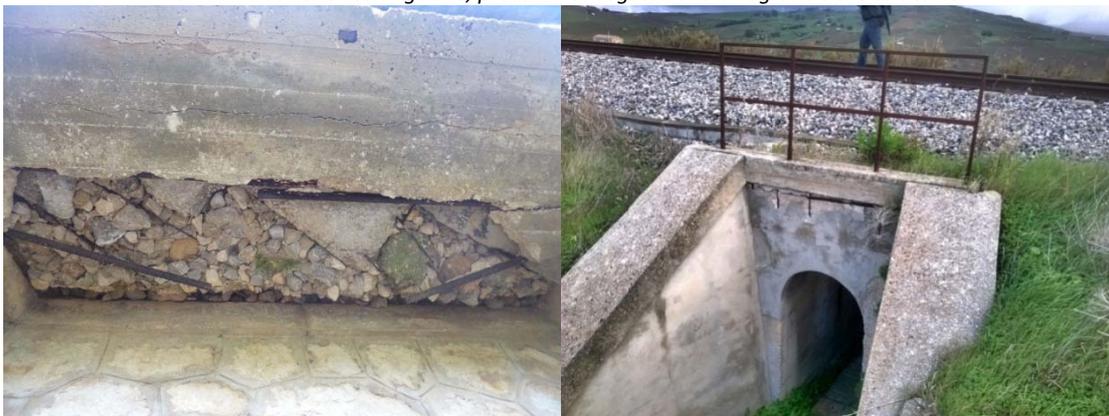
Degrado dell'impalcato del tombino, situazione non frequente
