PROGETTO DEFINITIVO

**Progettazione definitiva delle opere civili ed armamento
per il ripristino della linea Palermo - Trapani via Milo**

CORPO STRADALE
STATO DI FATTO

Relazione descrittiva delle criticità lungo linea

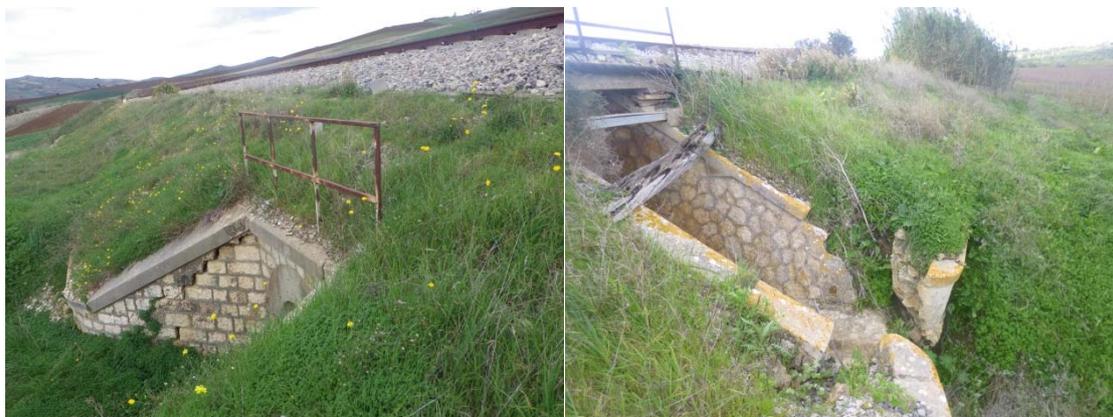
Fessurazioni e deformazioni dei muri d'ala, situazione abbastanza frequente

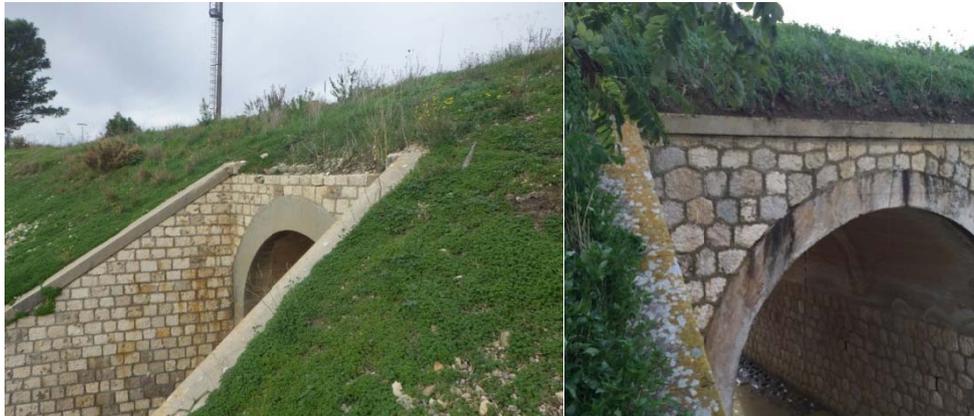
Degrado del cordolo superiore e scivolamento di materiale sul coronamento del portale

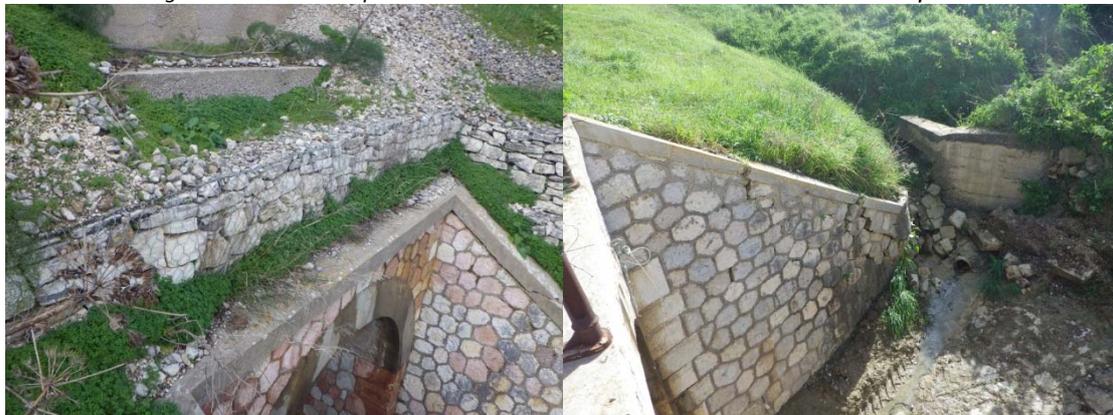
Sistemazione del cordolo con gabbionate e rottura dei muri d'ala

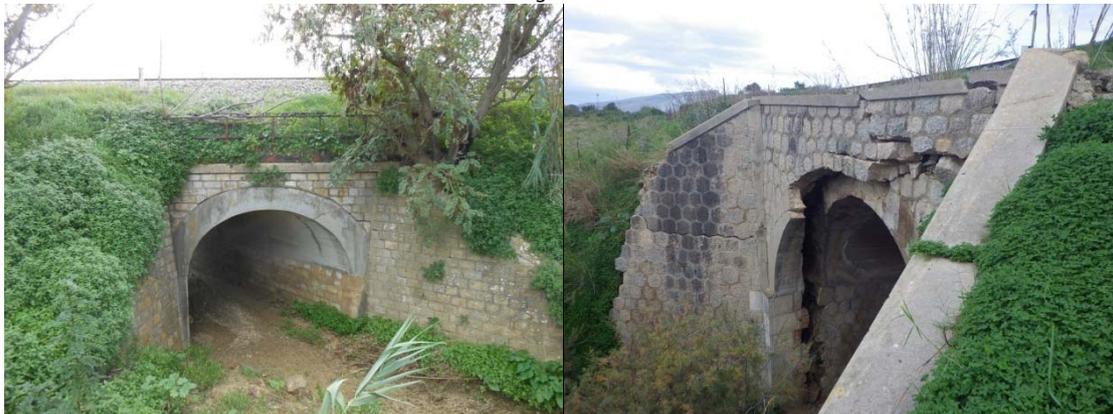
Fessurazioni nei muri d'ala e situazione di completa rottura degli stessi (caso isolato)

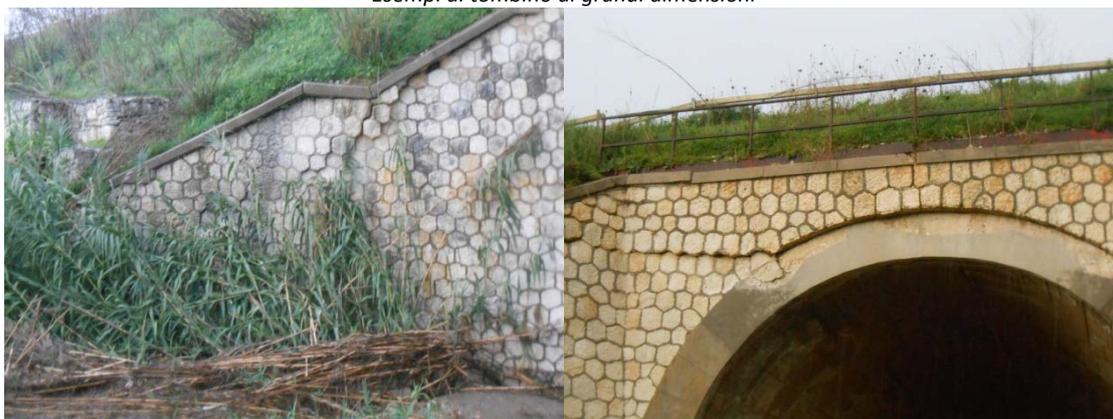
Fessurazione dei muri d'ala e di coronamento (caso isolato)

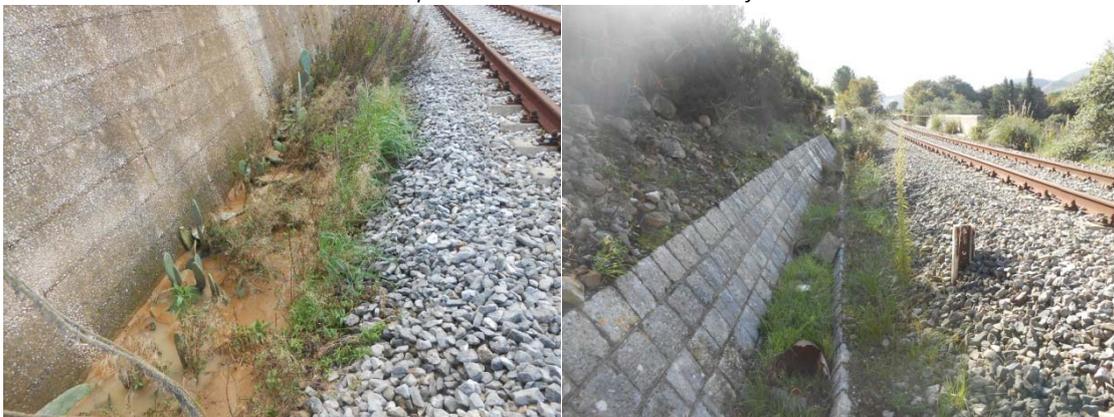
Canalette riempite di vegetazione e materiale terroso

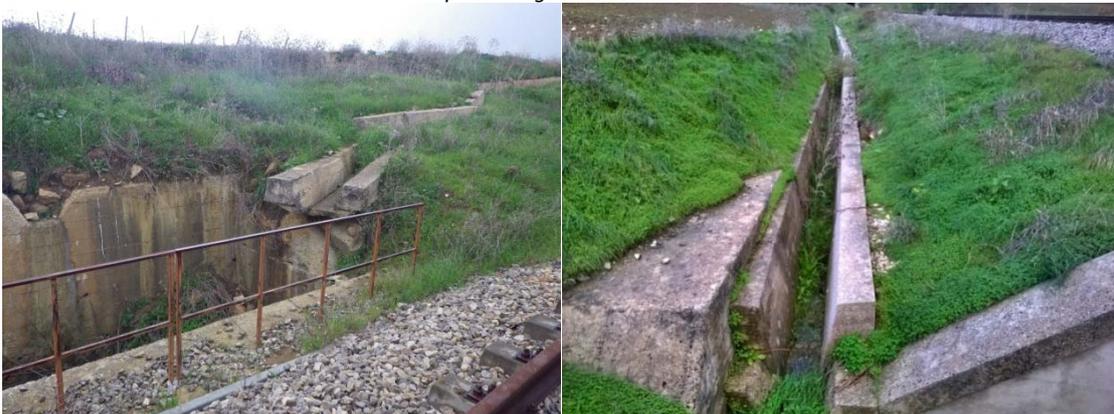
Canalette in calcestruzzo, intasate e fortemente degradate

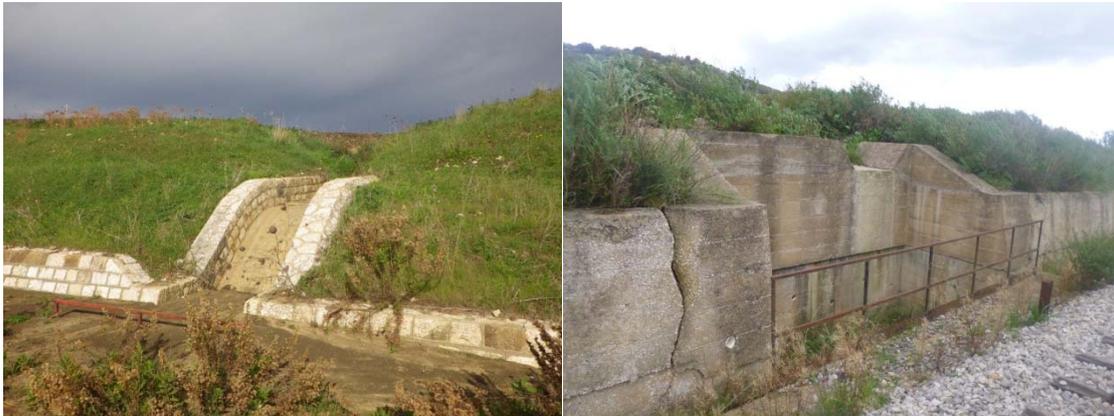
Fenomeni di intasamento e di fessurazione delle opere di imbocco dei tombini

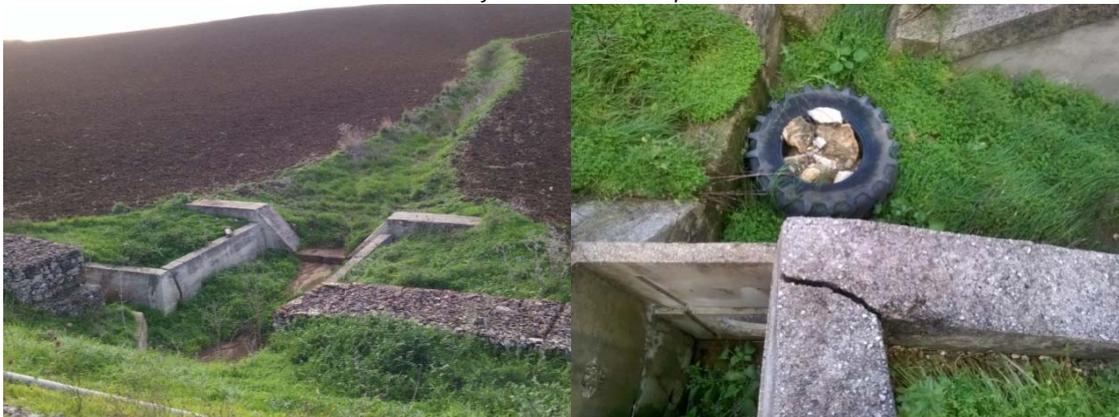
Opere di imbocco in calcestruzzo intasate e degradate

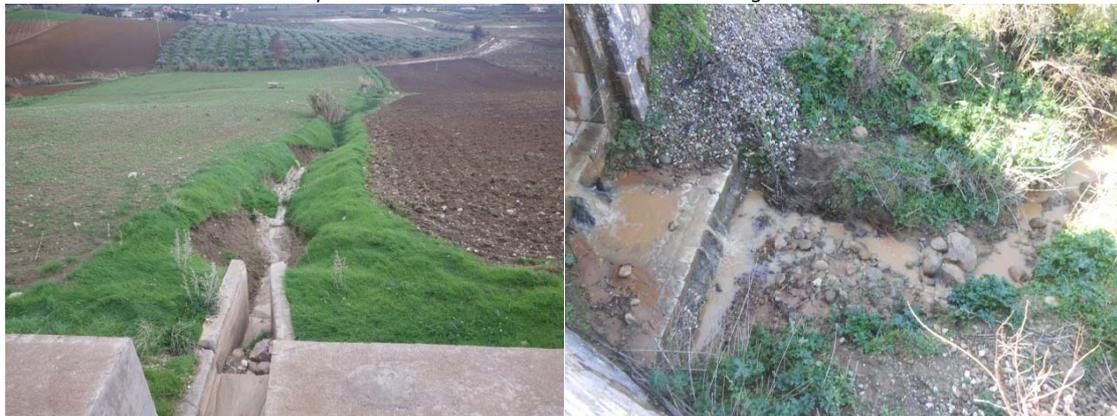
Fenomeni erosivi a valle delle opere di sbocco (situazione poco frequente)

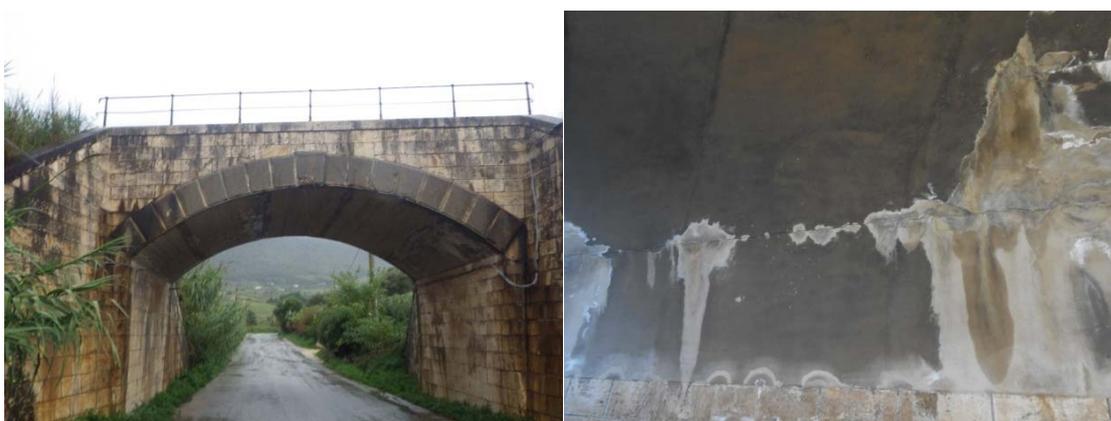
Esempio di sottopasso e fessurazione longitudinale dell'arco

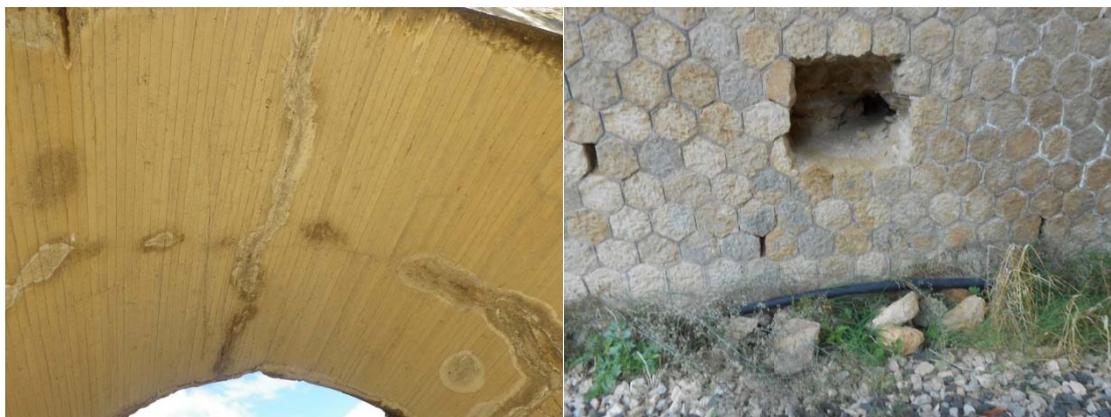
Fessurazione longitudinale dell'arco e nicchia scavata nel muro laterale

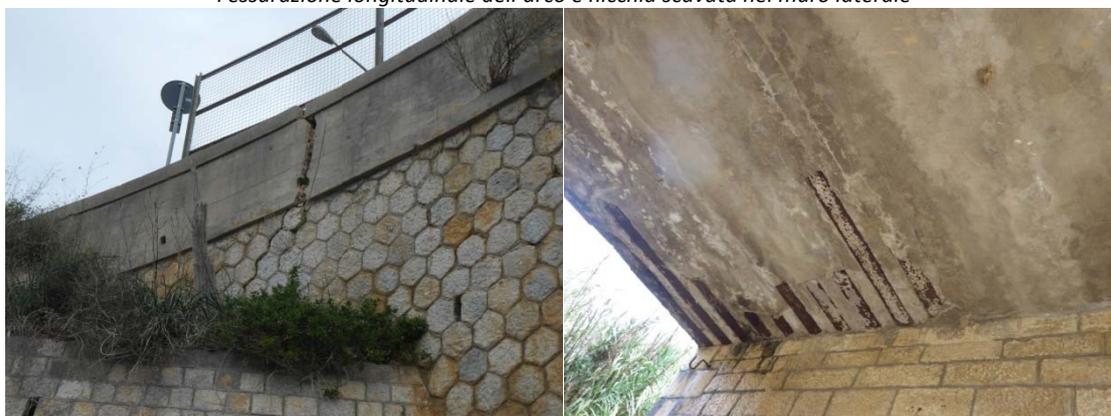
Fessurazione dei muri di sostegno della strada e degrado dell'impalcato del sottopasso

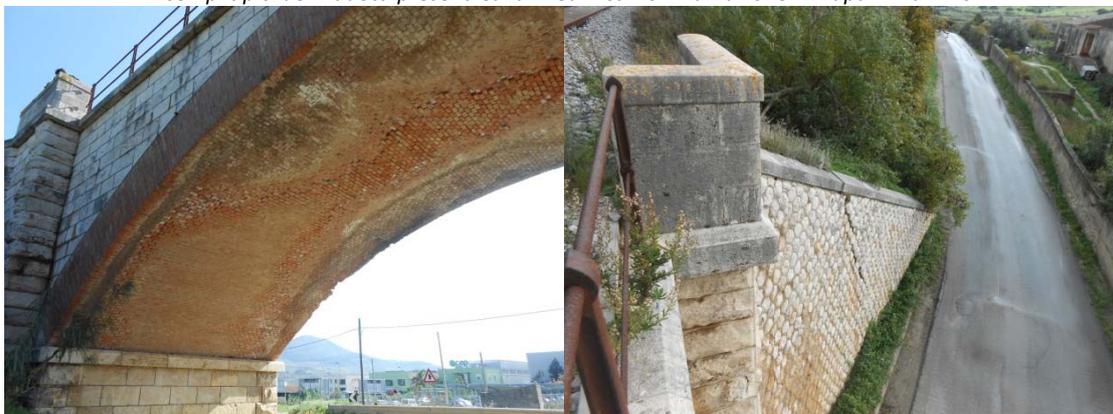
Arco in muratura e fessurazione di un muro d'ala sulla spalla del ponte

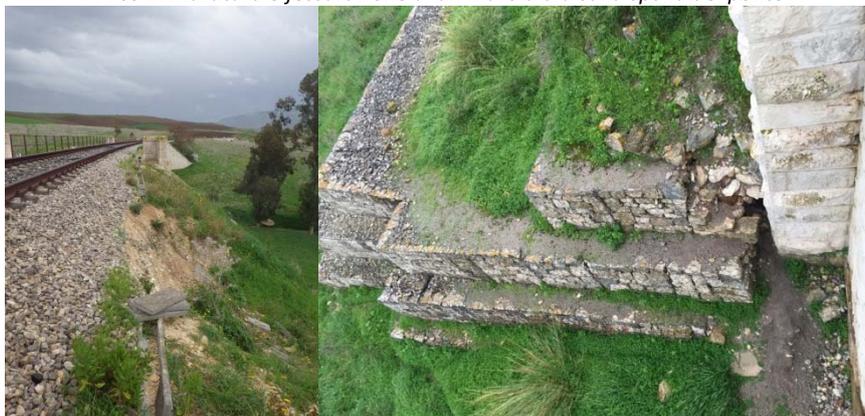
Esempi di dissesto in prossimità delle spalle del ponte

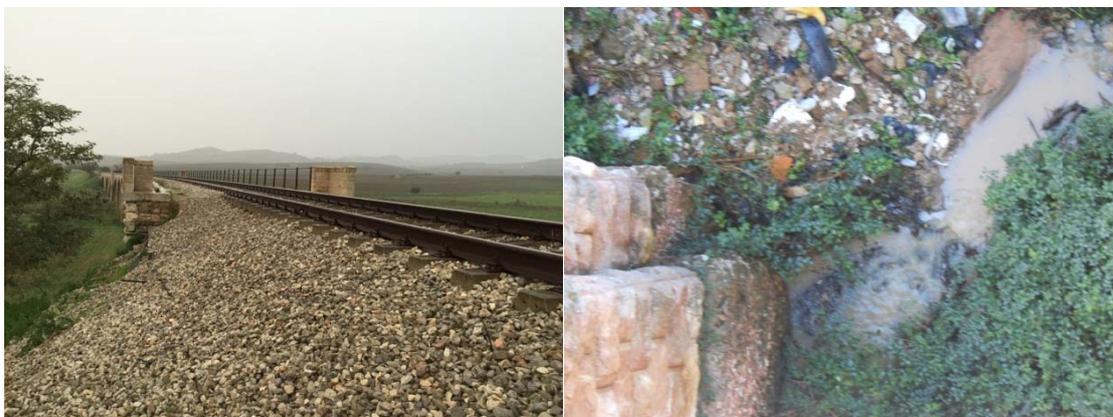
Cedimento sulla spalla del ponte e scalzamento di una pila di ponte

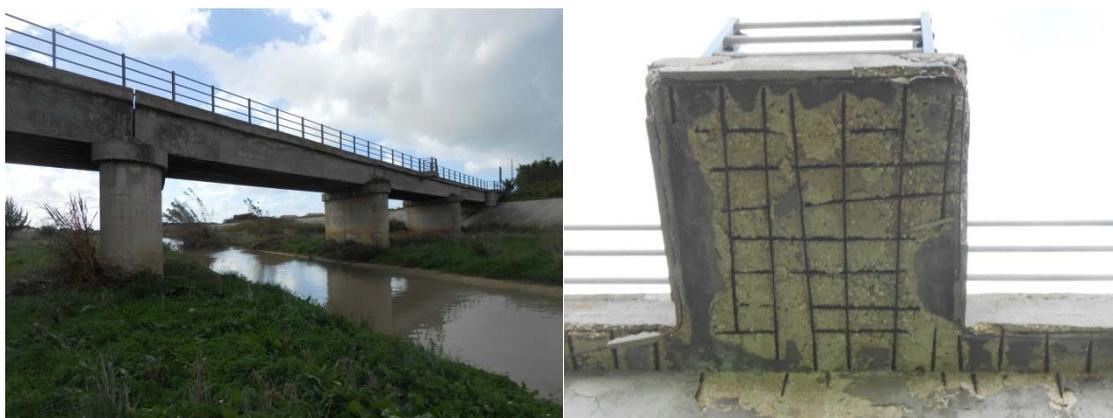
Nei pressi di Trapani, dove la ferrovia attraversa il canale di Xitta, è stato rilevato un viadotto in calcestruzzo armato, di 5 luci lunghe circa 15m, sostenuto da pile in calcestruzzo. Nel progetto originale è riportato un "viadotto obliquo a tre luci", questo è stato sostituito successivamente da questo viadotto in calcestruzzo. Presenta degradi importanti, con assenza di copriferrì, in particolare sugli sbalzi laterali e sugli spigoli.

Viadotto in calcestruzzo sul canale di Xitta, in evidenza la mancanza del copriferrò

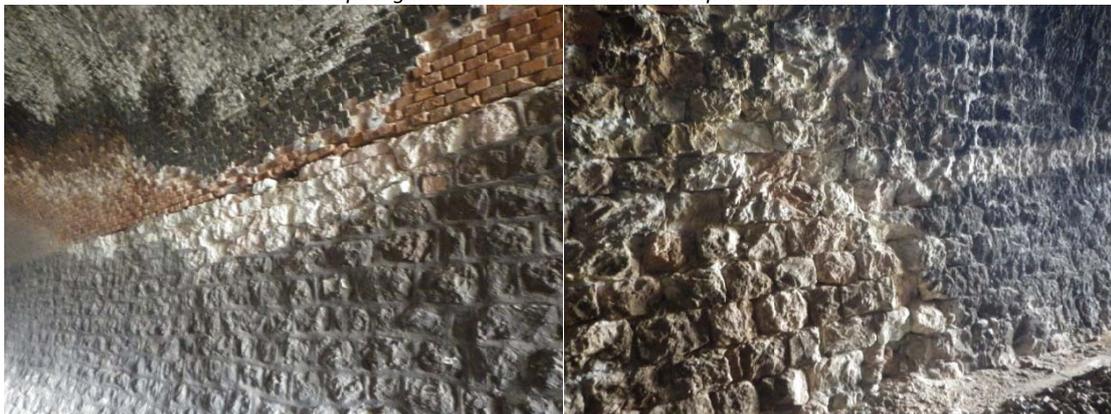
Degradi nella muratura in galleria

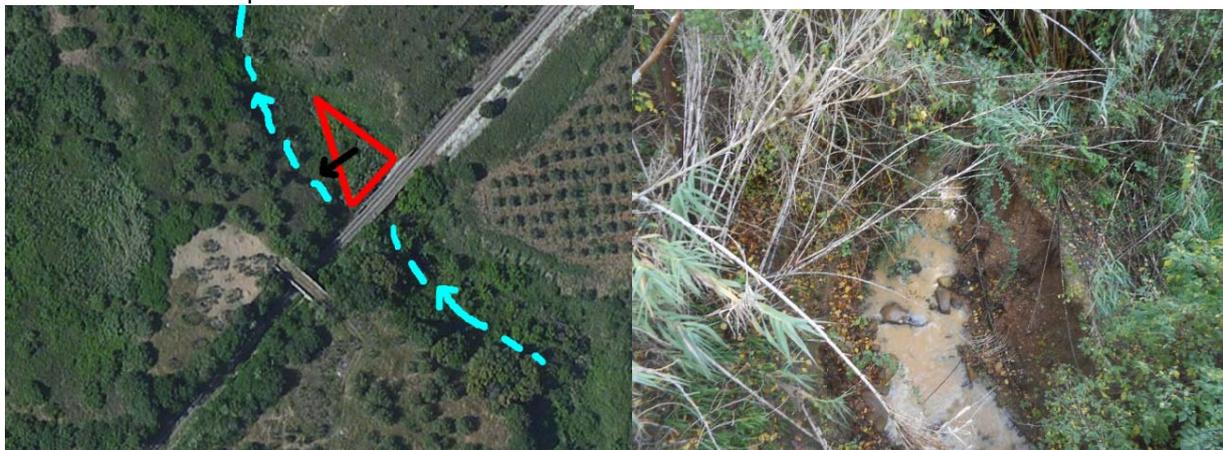
Alla progressiva km 78+888, in corrispondenza di un ponticello di attraversamento di un corso d'acqua, in destra idrografica si rileva un piccolo pendio in frana, il piede di questo pendio viene eroso dal corso d'acqua provocando ripetuti scivolamenti. Questa situazione di non equilibrio ha portato a fenomeni di erosione dell'alveo anche a monte del ponticello, le fondazioni delle pile sono quindi a rischio di venire scalzate dal corso d'acqua.

In evidenza l'area in frana (rosso) e il fenomeno erosivo in atto

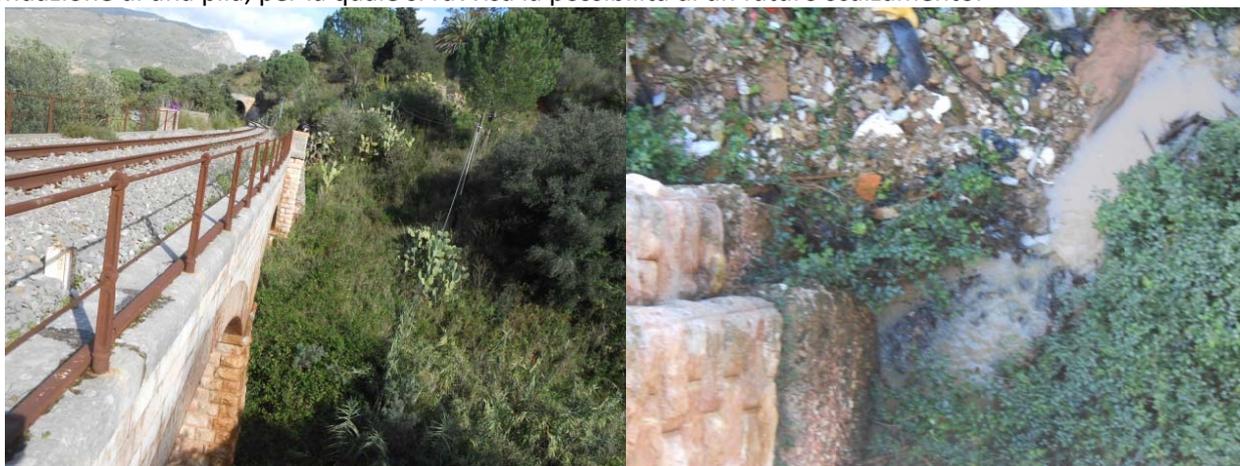
In questo punto della tratta è presente un viadotto in muratura a 3 arcate, sotto le quali passano un corso d'acqua e una stradina privata. Il corso d'acqua ha eroso il fondo dell'alveo, andando a scoprire la fondazione di una pila, per la quale si ravvisa la possibilità di un futuro scalzamento.

Cedimento sulla spalla del ponte e erosione inizio di scalzamento della fondazione della pila

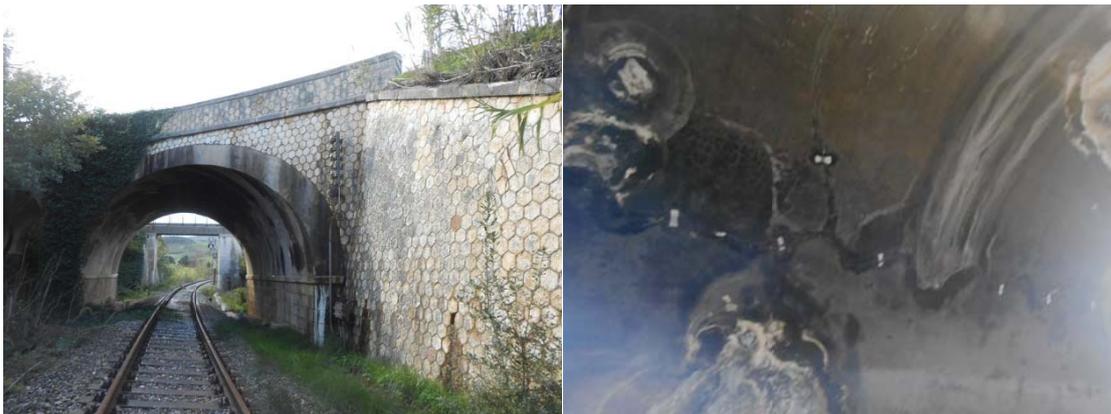
Alla prog. km 81+971 è presente il cavalcavia a due campate della S.S. 113, con struttura ad arco in calcestruzzo, poggiato su muri in pietra e con muri laterali in pietra. Sia l'arco attraversato dalla ferrovia, sia il muro laterale (lato Trapani) presentano un grave stato fessurativo. Sulla volta dell'arco si osserva la presenza di vetrini per il monitoraggio dello stato fessurativo dell'opera.

Cavalcavia al km81+974, in evidenza il posizionamento dei vetrini sulla volta dell'arco

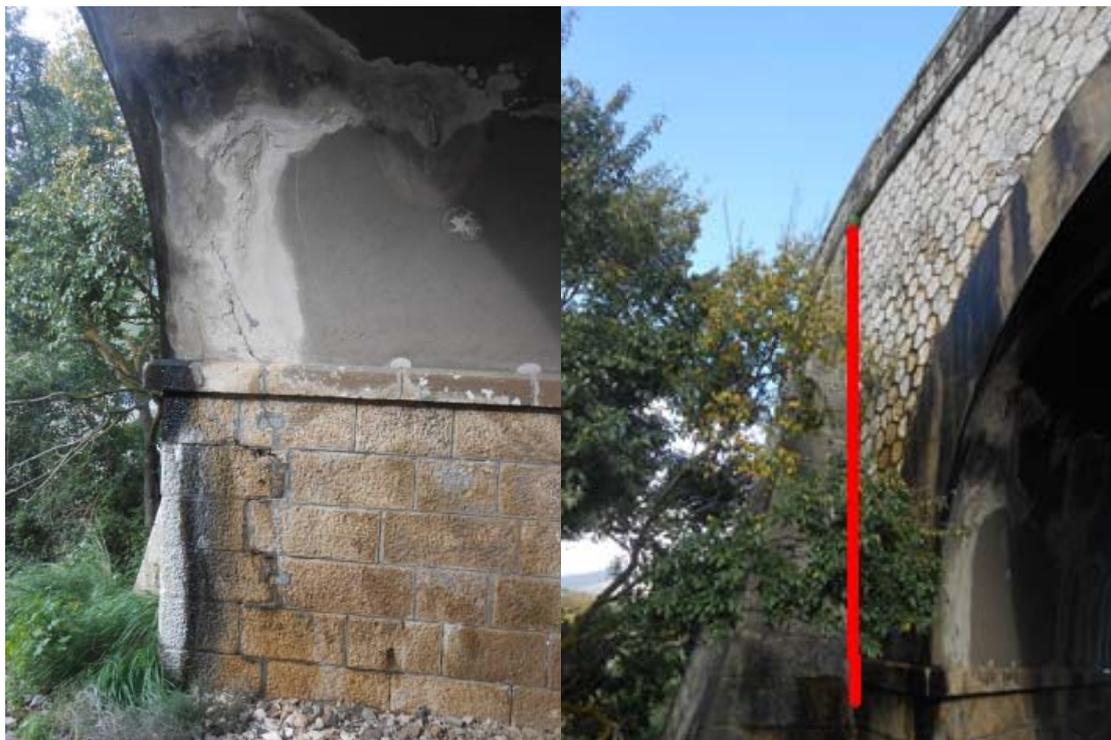
Fessure sull'arco e sul muro laterale

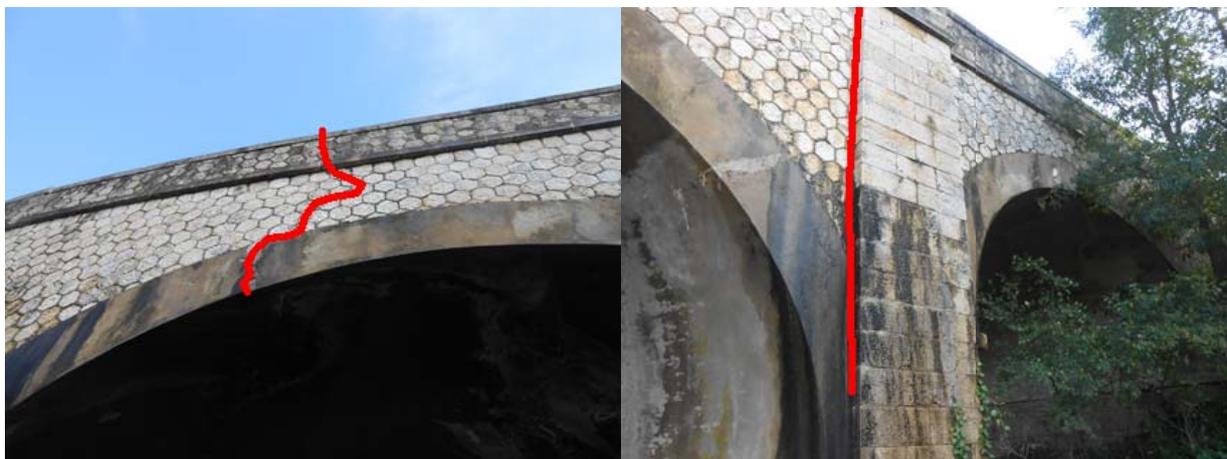
Fessurazioni importanti sul muro lato Trapani del cavalcavia

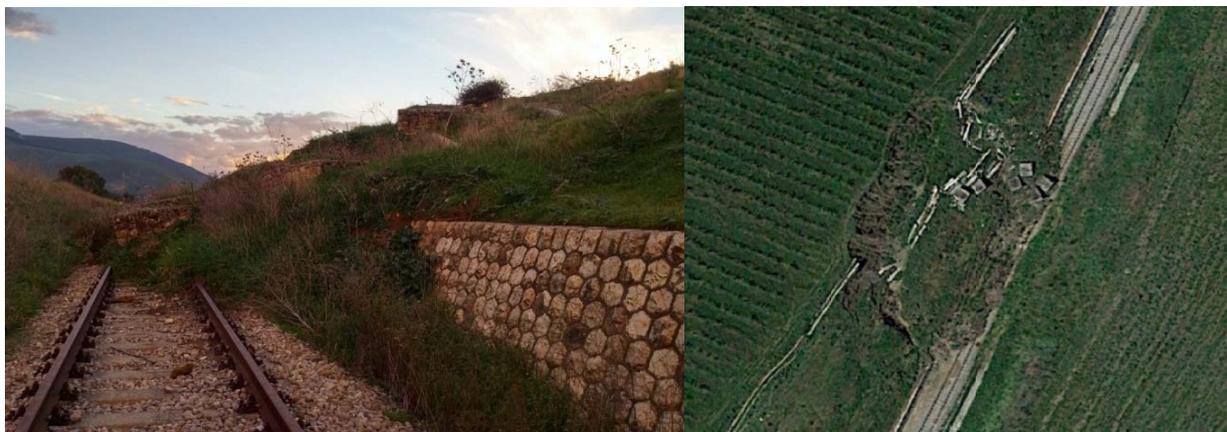
Di seguito si riportano le fotografie del dissesto. Il tratto in trincea presenta inoltre fenomeni di scivolamento del materiale per tutta la sua lunghezza, dal km 92+800 fino al km 93+100 circa.

Frana al km 92+850, si riporta anche una foto aerea del dissesto.

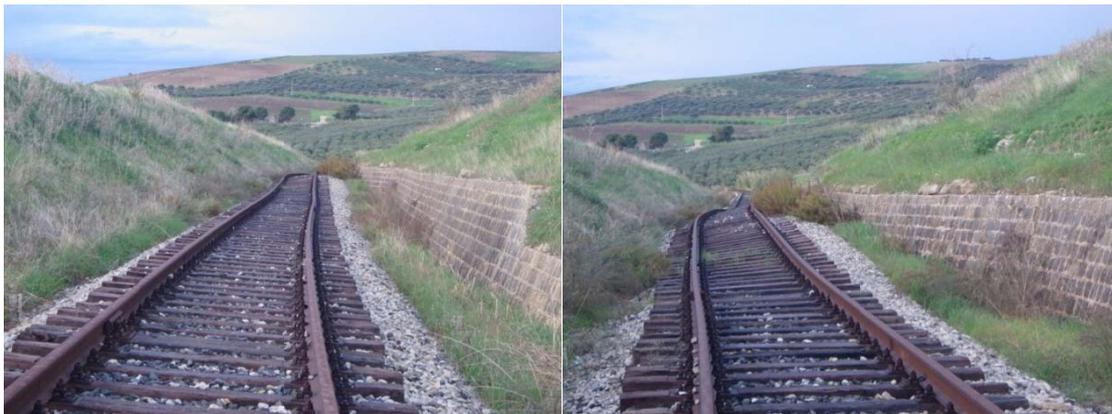
Al km 104+600, in corrispondenza di un tratto in trincea, con scarpate alte dai 6 ai 10m, si rileva un sollevamento puntuale del binario dell'ordine del metro di altezza, dovuto a sottospinte nel piano di posa della ferrovia, sintomo di una instabilità complessiva del versante in destra. In questo tratto la ferrovia non è praticabile.

Sollevamento del binario al km 104+600

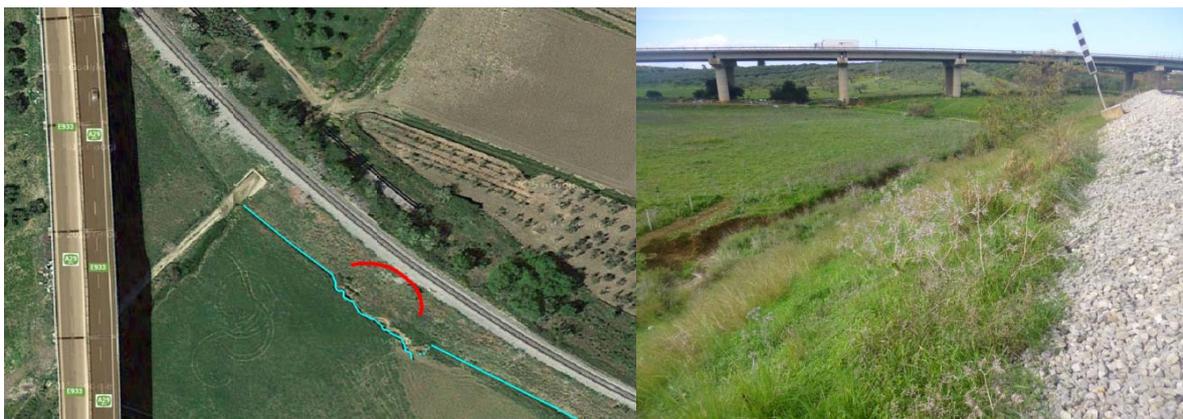
In questo tratto è presente un rilevato molto alto, di circa 7-8m, alla cui sinistra corre un canale di scolo che porta le acque meteoriche fino al successivo sottopasso. La scarpata di sinistra del rilevato è franata, per una lunghezza di circa 15m, causando l'ostruzione del suddetto canale. L'acqua in arrivo da monte, non trovando più una via ben definita ha eroso il terreno sulla sinistra, creando un fosso profondo circa un metro. Si è così generato un importante trasporto solido che ha inciso il piede le rilevato e indotto instabilità e franamenti agli strati superficiali delle scarpate.

In evidenza la frana del rilevato e il fenomeno erosivo in atto

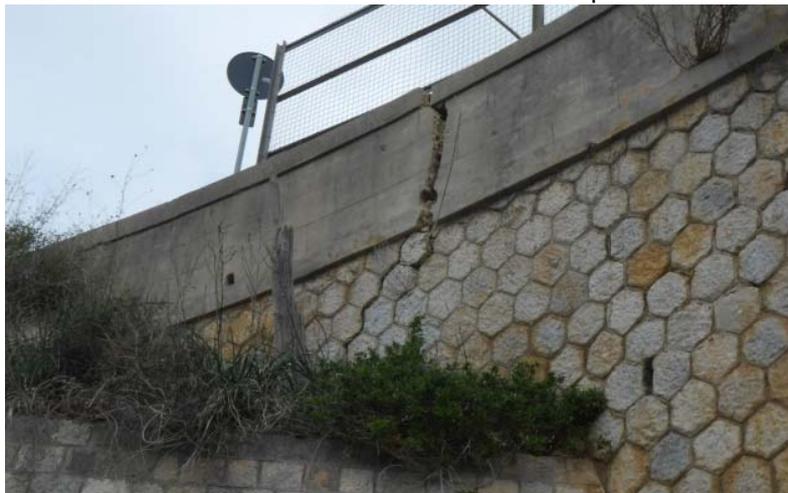
Al km 115+212 è presente il cavalcavia di Via Salemi, costruito in muratura e sostenuto da un arco in calcestruzzo. Sul lato destro del muro lato Trapani si rileva un'importante fessurazione dello stesso, che compromette la stabilità della strada soprastante e la sicurezza della ferrovia.

Fessurazione della muratura d'ala – cavalcavia di via Salemi

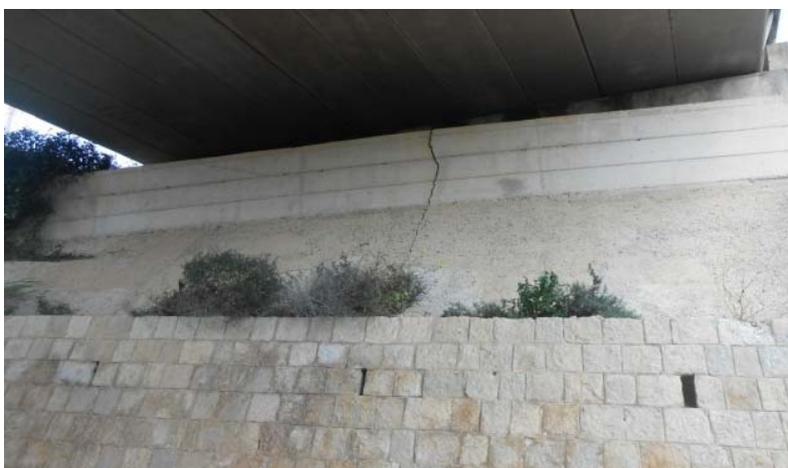
Al km 115+250 è presente il cavalcavia di Via Citrolo, più moderno del precedente, costruito in calcestruzzo armato. Nella pila sul lato destro si rileva una fessura subverticale nel plinto di calcestruzzo armato.

Fessurazione verticale spalla – cavalcavia via Citrolo
