PROGETTO DEFINITIVO

**Progettazione definitiva delle opere civili ed armamento  
per il ripristino della linea Palermo - Trapani via Milo**

CORPO STRADALE  
STATO DI PROGETTO

Relazione tecnica sugli interventi di linea

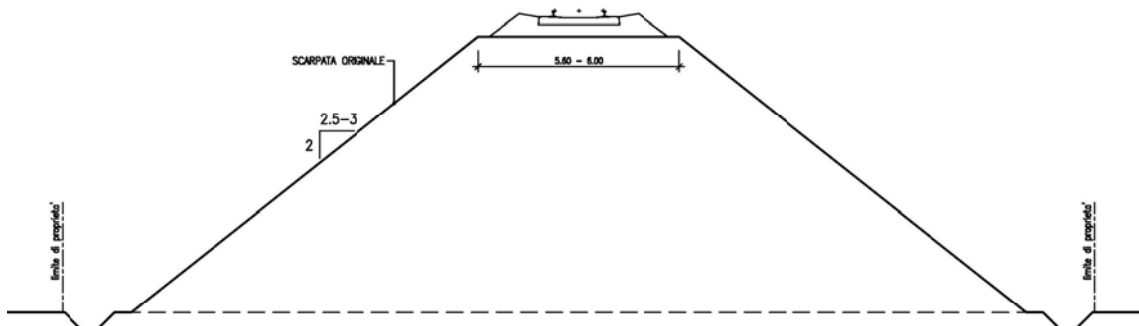
RICOSTRUZIONE DEL RILEVATO ORIGINALE

- i rilevati erano stati realizzati in origine con pendenze prossime ai 40 gradi e senza banche intermedie; la larghezza della piattaforma, come consuetudine del tempo, aveva una larghezza di circa 5,50 metri; la piattaforma ferroviaria non era, ovviamente, impermeabilizzata;

- i sondaggi eseguiti dal piano ferro in fase di progetto preliminare hanno evidenziato che i rilevati erano stati costruiti, in origine, con terreni provenienti da scavi limitrofi, quindi con materiali argillosi di scarse caratteristiche geomeccaniche;

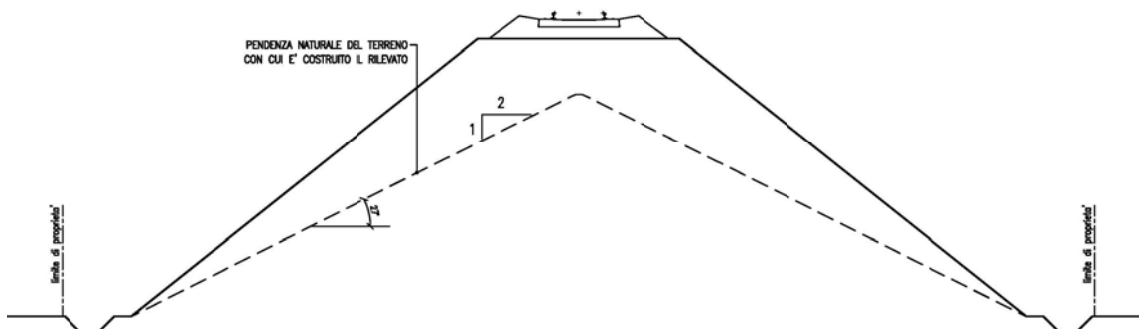
INDIVIDUAZIONE DELLA PARTE STABILE DEL RILEVATO ORIGINALE IN FUNZIONE DELLE CARATTERISTICHE DEI TERRENI

- in fase di progetto definitivo RFI ha eseguito una serie di saggi con escavatore ai lati dei rilevati di maggiore altezza dai quali è emerso che fino alla profondità di 1.00 - 1.50 metri sono presenti materiali aridi da rilevato; questa stratificazione è legata ad una serie di interventi di riprofilatura dei rilevati eseguiti nel passato con l'intento di sanarli ed adeguare la larghezza della testa che, a causa dei fenomeni di degrado, non erano più sufficienti a contenere l'armamento;

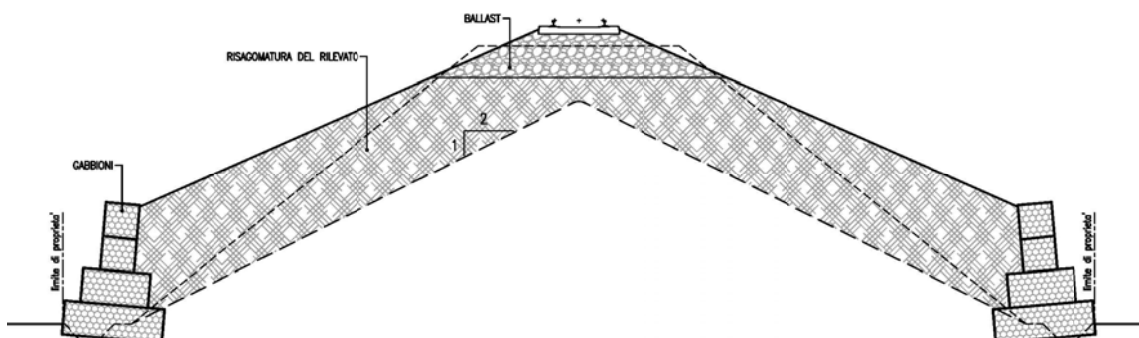
STATO ATTUALE

- la diretta conseguenza di questi due fatti è stata che, nel tempo e sotto gli effetti degli agenti meteorici, i rilevati si sono andati ad adagiare su una pendenza prossima all'angolo di attrito proprio del terreno (circa 27 gradi) con importanti abbassamenti del piano ferro ed allargamenti del piede del rilevato;

- per contrastare questi due fenomeni il binario è stato più e più volte ricalzato con riporto di ballast (i sondaggi hanno evidenziato fino a 3 metri di spessori di ballast) e, in alcune tratte, con l'inserimento di gabbioni a più livelli al piede;

- il continuo e considerevole apporto di ballast ha provocato lo scivolamento dello stesso lungo le scarpate, con conseguente impoverimento della vegetazione amplificando gli effetti di dilavamento in caso di eventi meteorici;

- la sospensione dell'esercizio, con conseguente interruzione delle attività di manutenzione, ha amplificato nel tempo questi fenomeni con scivolamenti superficiali e svuotamenti sotto al binario.

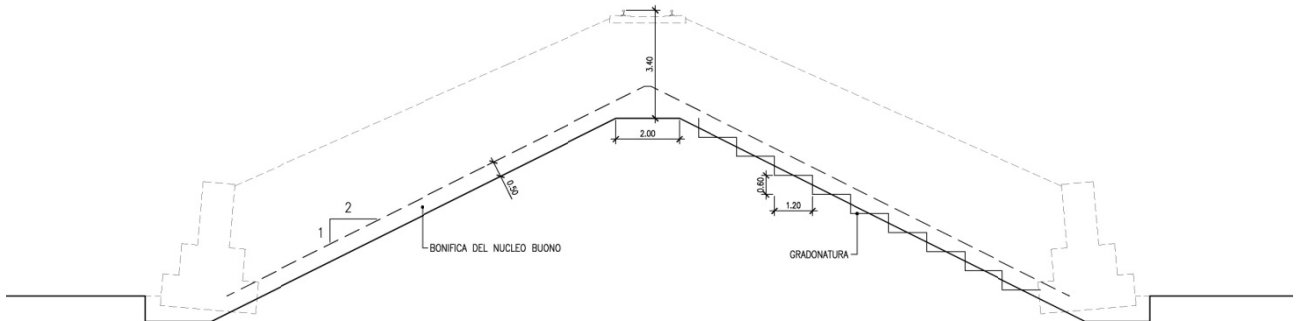
INDIVIDUAZIONE DELLA PARTE DI RILEVATO DA PRESERVARE

Con riferimento allo stato di degrado documentato si è innanzitutto valutata, mediante apposite simulazioni di calcolo, la capacità portante dei terreni di base dei rilevati, al fine di escludere tra le varie cause del degrado il cedimento del piano di posa. L'esclusione di questa evenienza, insieme alle indagini, rilievi e sopralluoghi, hanno portato alla ipotesi di salvaguardia del così detto "nucleo buono" dei rilevati, ovvero di quella parte più interna del rilevato che nel tempo non ha subito degni e che, quindi, si trova in idoneo stato di compattazione. Come rappresentato nello schema sottostante si prevede la rimozione di tutta la parte degradata del rilevato, per una profondità di almeno tre metri, e la gradonatura della parte rimanente, per un idoneo ammorsamento del nuovo rilevato, realizzato con materiali e procedure rispettose del manuale di progettazione.

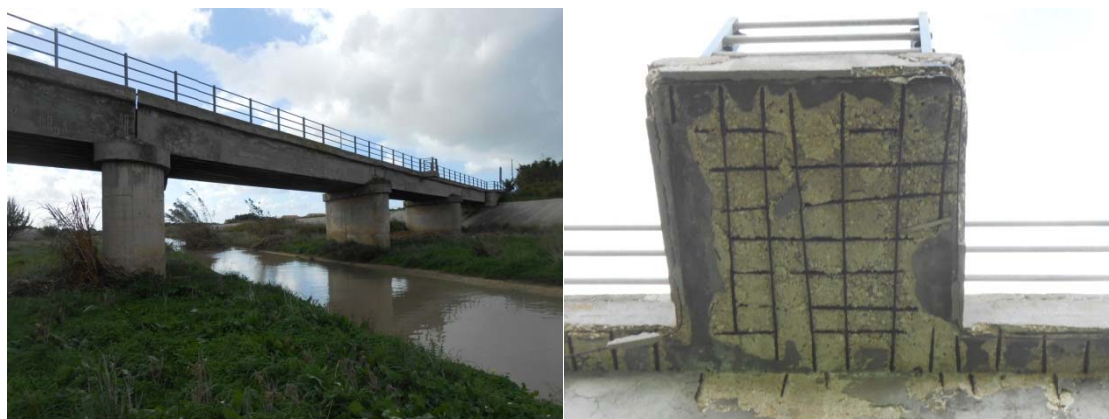
Nei pressi di Trapani, dove la ferrovia attraversa il canale di Xitta, è presente un viadotto in calcestruzzo armato, di 5 luci lunghe circa 15m, sostenuto da pile in calcestruzzo, in sostituzione dell'originale "viadotto obliquo a tre luci" presente sul profilo storico.

Le 4 pile non presentano alcun tipo di degrado mentre le travi e gli sbalzi sono caratterizzati da locali fenomeni di espulsione del copriferro, più diffusi sugli sbalzi.

Il presente progetto, al fine di salvaguardare la durabilità dell'opera, prevede ove necessario un intervento di ripristino del copriferro con le procedure di seguito descritte.
