Oggetto: Opera strategica "Asse Viario Marche – Umbria e quadrilatero di penetrazione".

**Maxi lotto n. 1** - Lavori di completamento della direttrice SS 77 "Val di Chienti" Civitanova Marche – Foligno tramite realizzazione del tratto Collesentino II – Foligno e degli interventi di completamento (*CUP F12C03000050011*).

Sublotti 1.2 e 2.1 – S.S. 77 "della Val di Chienti" tratto Foligno – Pontelatrave

## AREE E STRADE DI CANTIERE RIPRISTINI E ATTIVITA' DI MONITORAGGIO AMBIENTALE

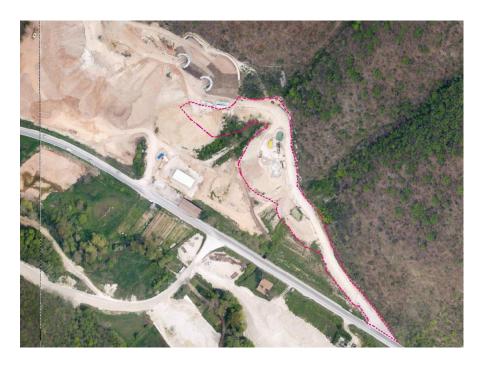
La strada n.8 era situata nella valle del Menotre, tra le località Ponte Santa Lucia e Scopoli, nel Comune di Foligno (PG). La pista in parola si sviluppava per circa 285 m, in corrispondenza dell'imbocco ovest della galleria naturale "Sostino".

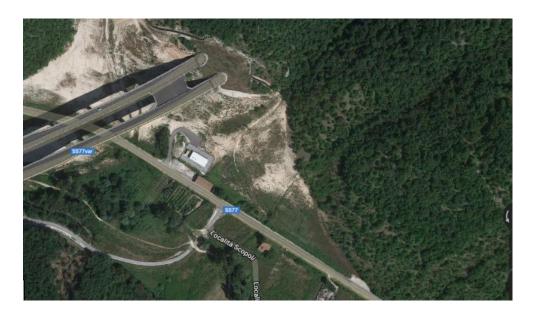
Attualmente la situazione è come riportato nella figura sottostante.

La sistemazione finale di tale zona ne ha previsto il completo ripristino allo stato naturale, pre intervento. Il piano di recupero ambientale, conforme alle prescrizioni tecniche impartite nel Progetto Esecutivo, si è articolato nella scomposizione degli strati di misto stabilizzato in corrispondenza della viabilità, la rimozione del terreno di riporto per la realizzazione dei rilevati, la rimozione dello strato di conglomerato bituminoso nel tratto iniziale della pista e la rimozione del piazzale di calcestruzzo.

Per ripristinare le condizioni preesistenti relativamente al regime delle acque superficiali e profonde, il progetto di recupero ha previsto la ricostruzione morfologica dell'area, mediante il ripristino del terreno vegetale e opere di sistemazione idraulica.

Dopo la rimozione della pista di cantiere sono stati rimossi anche i due guadi provvisori realizzati sui due fossi che scendono dal pendio ed intersecano la pista, fosso di Mercavio più a nord e fosso dei Sette Monti più a sud; i due guadi erano stati realizzati per garantire la continuità della pista.

Gli interventi di natura idraulica previsti in progetto sono consistiti nella sistemazione dell'alveo con rivestimento in pietrame nei tratti interessati dalla rimozione delle condotte.

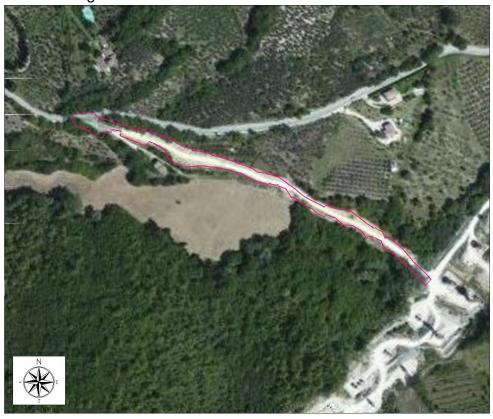
La strada di cantiere n.1, ubicata nei pressi dell'abitato di Colle San Lorenzo, era stata concepita per permettere l'accesso al viadotto San Lorenzo I.

La pista aveva una lunghezza di 490 m.

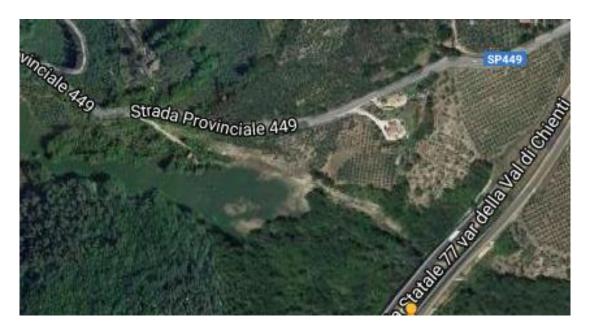
Attualmente la situazione è come riportato nella figura sottostante.

Il ripristino della pista in argomento ha previsto la trasformazione della stessa in tratturo attraverso il riporto di materiale a copertura di parte della sede stradale (larghezza massima di 3 m comprensiva di fosso non rivestito), come già parzialmente presente in ante operam. È stata effettuata l'asportazione della pavimentazione e degli strati di misto stabilizzato, la riprofilatura del terreno delle scarpate a monte e a valle della nuova pista, la realizzazione di fossi per la regimazione delle acque, l'inerbimento delle scarpate e del tracciato della sede transitabile con terreno vegetale e idrosemina, la sistemazione idraulica delle zone di intervento.

La rev. B del progetto di ripristino della strada n.1 si è resa necessaria poiché a seguito di approfondimenti in fase di cantiere si è verificata la possibilità di conformare il terreno secondo le condizioni dell'Ante Opera, evitando di mantenere un tratturo come previsto nella rev. A.

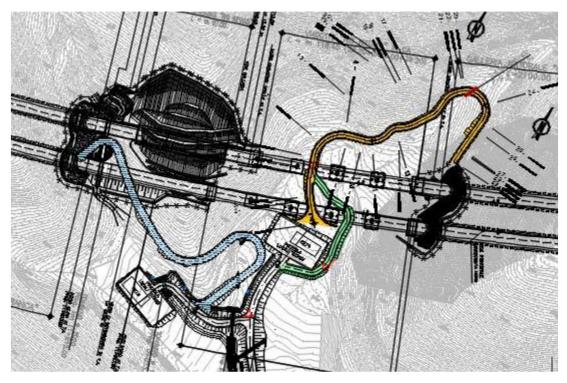
In azzurro strada 11A e in giallo e verde strada 11B

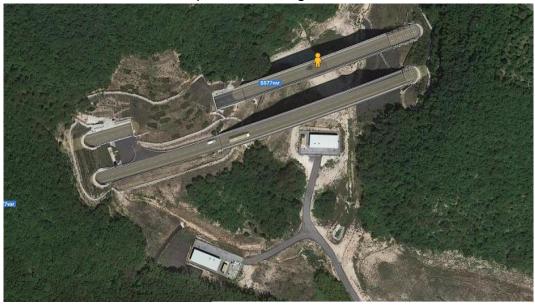
Attualmente la situazione è come riportato nella figura sottostante.

Il piano di recupero ambientale è consistito nella scomposizione degli strati di misto stabilizzato in corrispondenza della viabilità e nel ripristino delle condizioni morfologico-paesaggistiche, idrauliche (acque superficiali) ed idrogeologiche (acque profonde) del sito. La morfologia dell'area è stata conformata al profilo preesistente ed è stato ricostruito lo strato agrario fertile del suolo, adottando le tecniche necessarie alla buona riuscita dell'intervento e agendo su alcuni parametri fisici quali la porosità, la permeabilità e la struttura del terreno naturale.

Il piano di recupero ambientale ha previsto, oltre alla rimozione dei materiali costituenti la viabilità, il campionamento (in 3 punti) ai fini della caratterizzazione dei materiali da asportare.

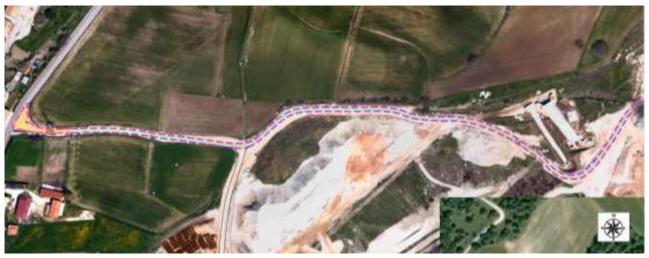
La pista in argomento si sviluppava per circa 680 m ed era stata realizzata parzialmente in sovrapposizione con una preesistente strada vicinale in un'area destinata a coltivazioni estensive.

Il piano di recupero ambientale ha previsto la rimozione dei materiali costituenti la viabilità, il campionamento (i 3 punti) ai fini della caratterizzazione dei materiali da asportare, il ripristino delle condizioni morfologico-paesaggistiche preesistenti tramite l'apporto di materiale vegetale ed il ripristino della preesistente strada vicinale. Il ripristino della strada in argomento ha previsto la sistemazione della porzione finale del tracciato e il mantenimento di quella iniziale coincidente con una viabilità preesistente.
