Oggetto: Centrale di San Severo (FG) – trasmissione integrazioni a seguito della verifica ispettiva

In riferimento alla PEC del 31 ottobre 2019 con la quale si è trasmesso il rapporto conclusivo relativo alla verifica ispettiva effettuata presso la centrale En Plus di San Severo (FG), siamo a trasmettere le integrazioni richieste.

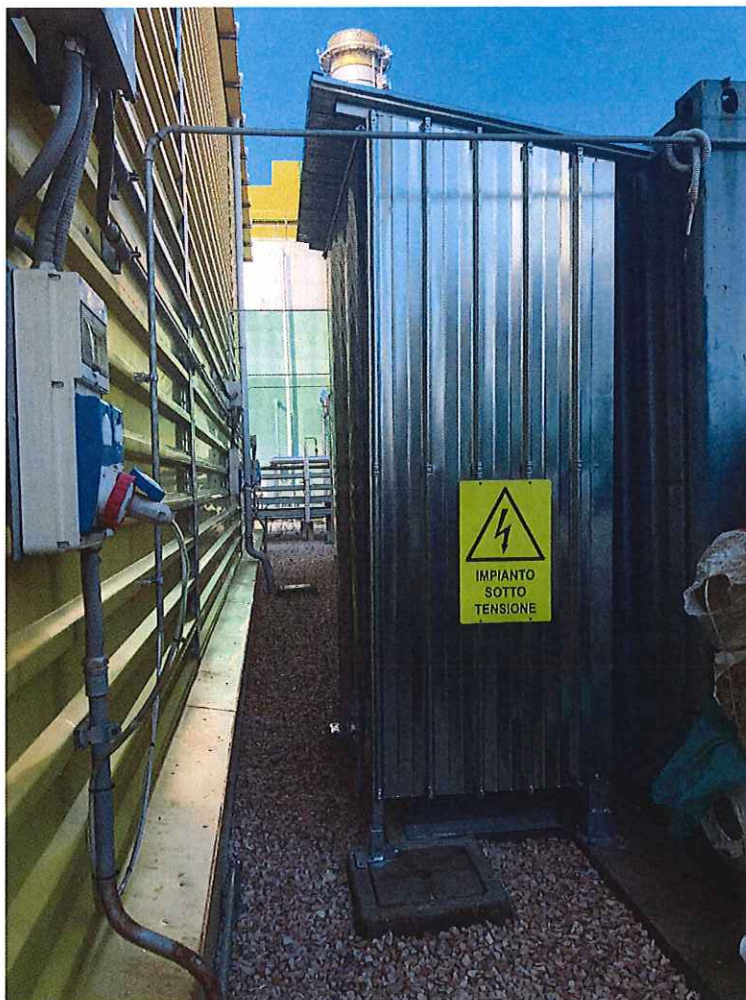
Il quadro elettrico presente nell'area deposito rifiuti è stato spostato all'esterno dell'area stessa in modo da ridurre il carico di incendio. Si riporta di seguito evidenza di quanto detto sopra.
