BRENNER BASISTUNNEL

Umweltbeweissicherung

Baulos Mauls 2 - 3

Bericht Juli - Dezember 2018

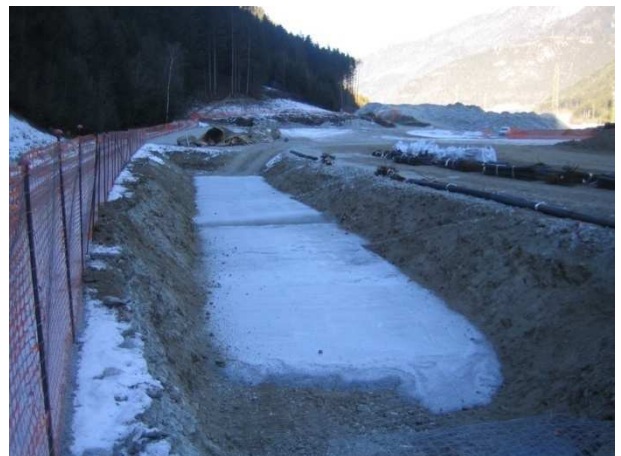
Nel semestre in esame viene praticamente ultimata la rimozione dei cumuli pregressi in zona Est del cantiere.

Area precedentemente occupata da cumuli di smarino

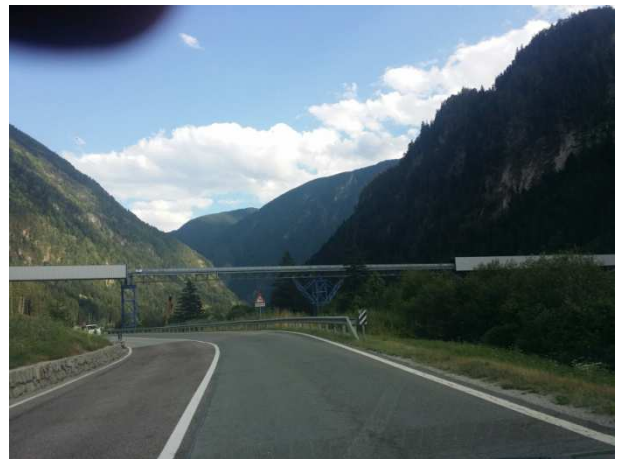
Förderbänd - Genauen-Muls

Frequente attività del nastro trasportatore in direzione del Cantiere di Muls.

Nastro trasportatore a cavallo strada statale del Brennero (SS12)

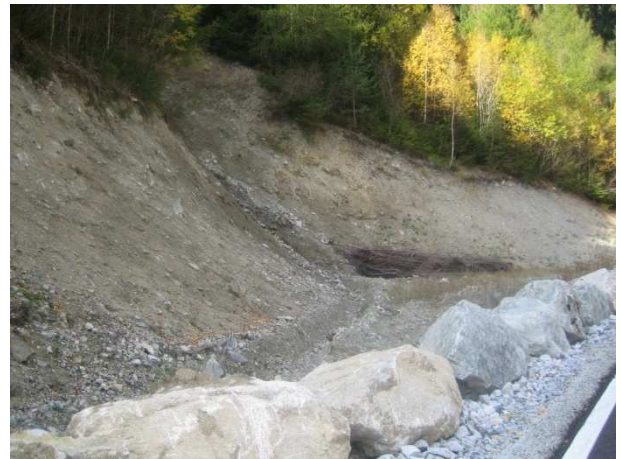
Nel semestre va segnalata una colata detritica che ha interessato l'incisione del versante che raggiunge la strada ciclabile, causata dall'evento di pioggia di inizio novembre 2018.

Colata detritica alla base del versante

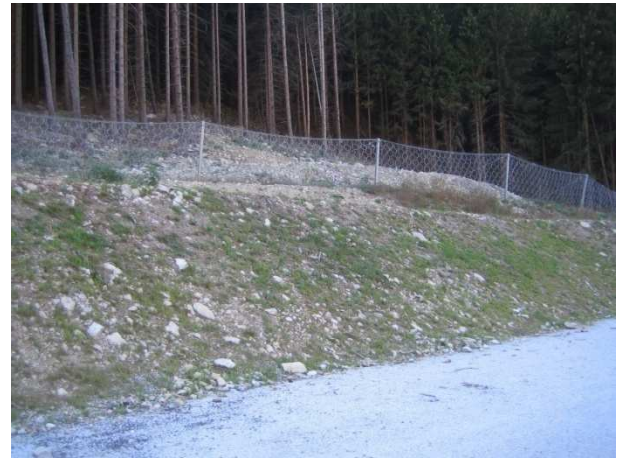
Buona l'efficacia delle reti paramassi sul versante che sovrasta la pista ciclabile.

Reti paramassi a protezione della pista ciclabile

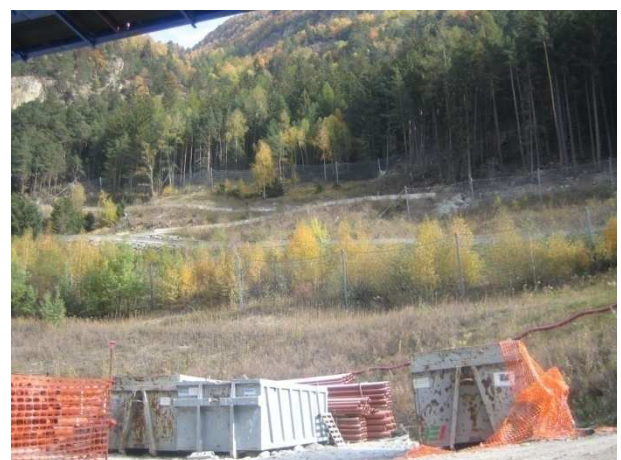
Gli interventi di protezione operati a mezzo di barriere elastiche offrono buone garanzie di sicurezza, confermate dalla presenza di litoidi, anche di discrete dimensioni, arrestati dalle reti.

Eventuali distacchi di litoidi, comunque arrestati dalle reti, sono da attribuire a piogge intense.

Steinschlagnetz oberhalb des Portals / Reti paramassi sopra il portale

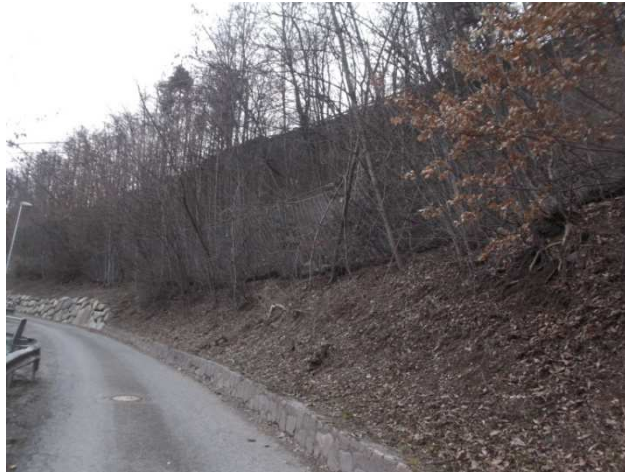
Rete paramassi lungo la scarpata sopra la strada di accesso al cantiere

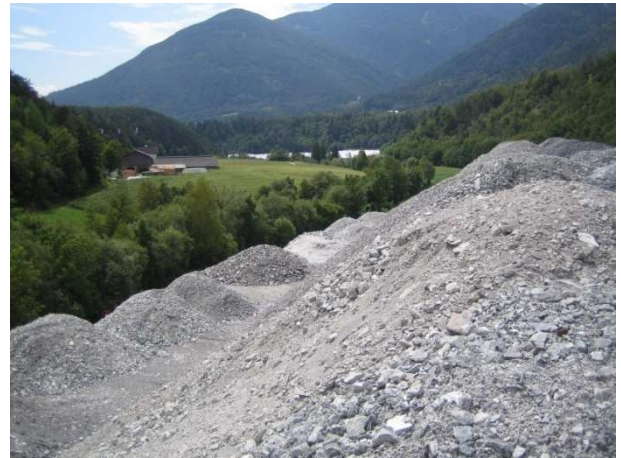
Eventuelle Instabilitätsprobleme, die nicht aufgetreten sind, könnten die Anhäufungen von Ausbruchmaterial aus dem Stollen betreffen. Diese Problematik hängt jedoch mit der Art und Weise der Be- bzw. Entladung des Materials durch Transportfahrzeuge zusammen.

Aushubmaterial / Cumuli di materiale

Le operazioni di rimozione del materiale vengono svolte sotto la sorveglianza del CSE.

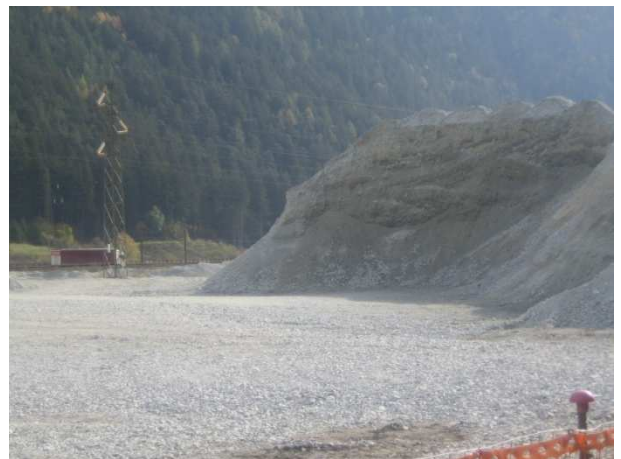
Le variazioni al paesaggio di maggior rilievo nel semestre in esame all'interno dell'area di cantiere sono dettate dalla progressiva eliminazione dei cumuli di materiali pregressi.

Rimozione cumuli pregressi

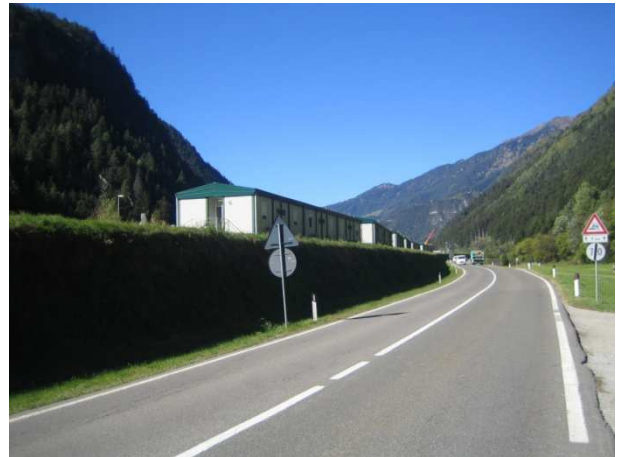
Gli impianti di cantiere e gli alloggi rimangono visibili dalla viabilità principale, anche se l'impatto è sensibilmente mitigato dall'argine coprivista.

Visuale cantiere Muls 3

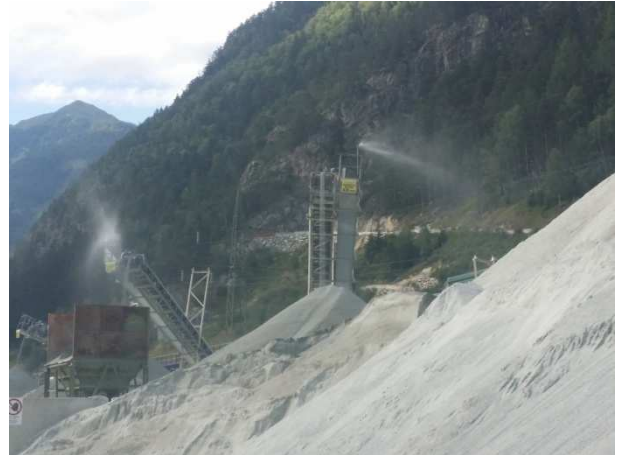
An stark windigen Tagen konnten mächtige Staubwolken an der Brechanlage, an den Materialanhäufungen und durch den LKW-Verkehr beobachtet werden.

Impianti di bagnamento cumuli presso impianto di frantumazione

Si è cercato di limitare il sollevamento di polveri bagnando sia il materiale che l'asfalto percorso dai mezzi stessi.

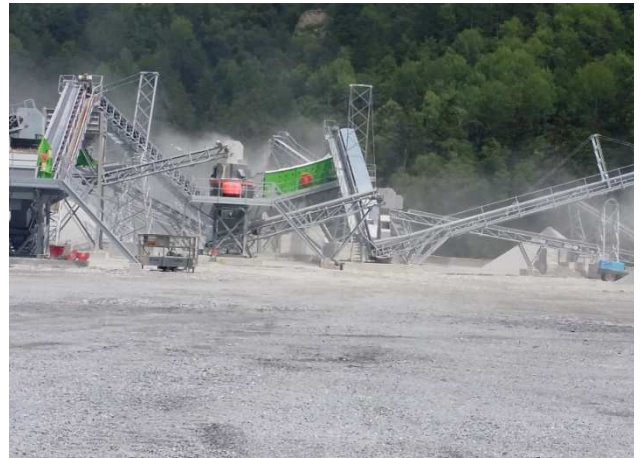
Altrettanto dicasi delle polveri prodotte dai mezzi di trasporto e dagli impianti di produzione inerti.

Polveri all'interno dell'area di cantiere

Um die von den Transportfahrzeugen verursachte Stauberzeugung in den Griff zu bekommen, wurden sowohl das Material als auch die Baustellenstraße benetzt.

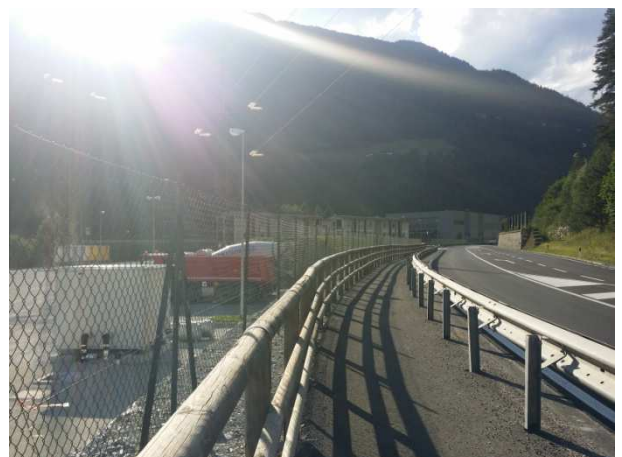
Campo base Sachsenklemme

Elevato impatto visivo degli alloggi percorrendo le principali vie di transito.

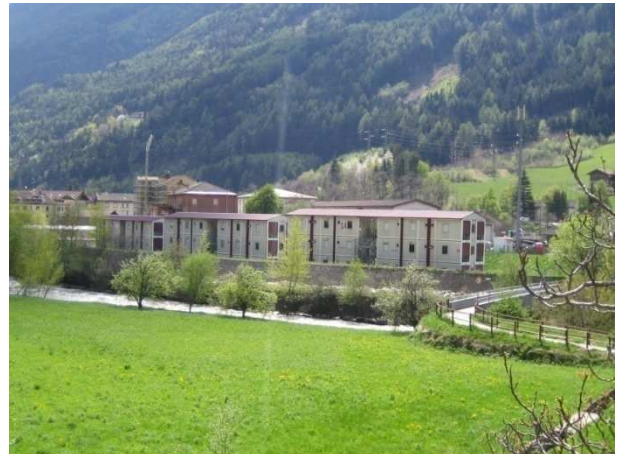
Basislager Franzenfeste - Campo base Fortezza

Impatto visivo degli alloggi dalla strada Statale.

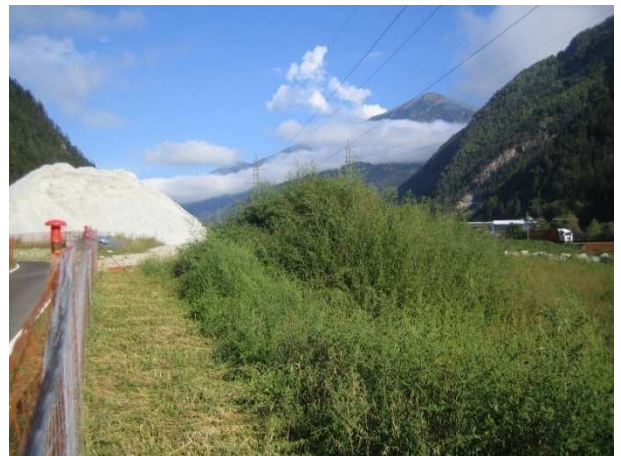
Decisa affermazione della vegetazione infestante anche nell'ambito del cantiere.

Vegetazione infestante all'interno dell'area di cantiere

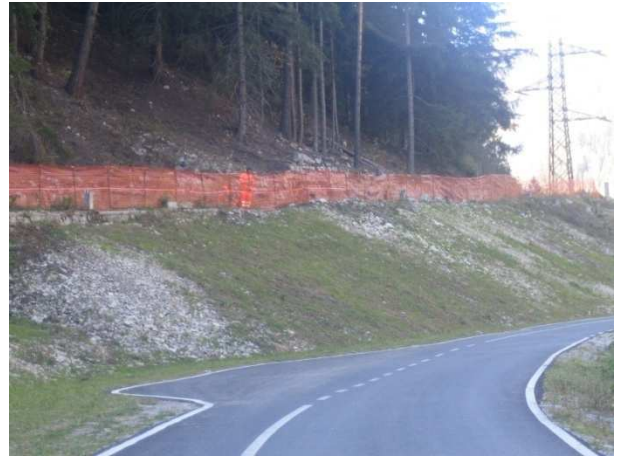
Die Begrünung der Böschungen ist noch nicht generalisiert.

Non ancora generalizzato il rinverdimento delle scarpate di neoformazione esterne al cantiere .

Scarpate di neoformazione

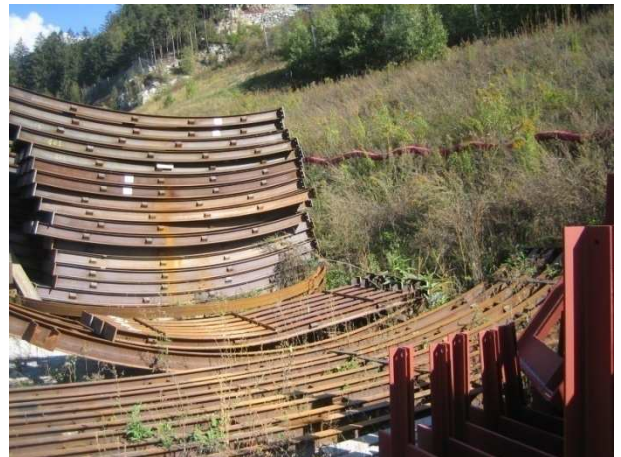
Sporadische Anwesenheit von Materialvorübergehend unmittelbar hinter den Wällen bewehrter Erde.

Presenza sporadica di materiale ad uso cantiere a ridosso delle terre armate.

Materiale a ridosso delle terre armate

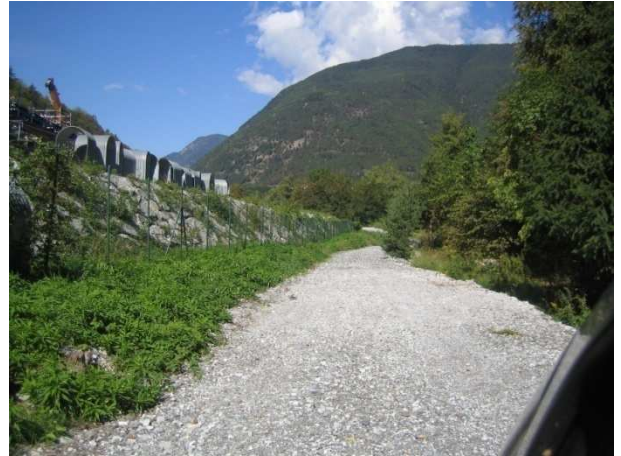
Vegetazione infestante lungo la fasvia ripariale

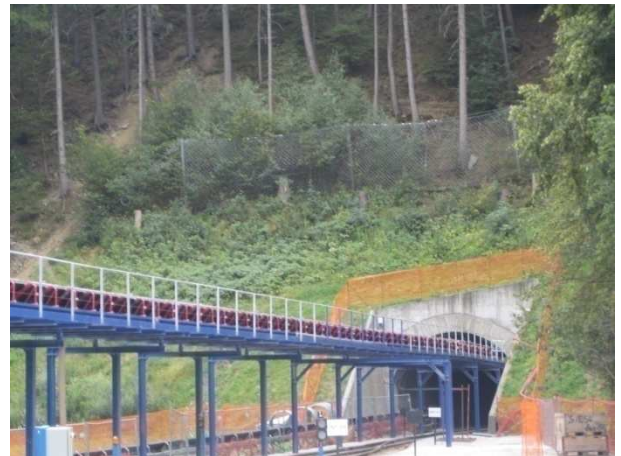
Portale nord Unterplattner/Hinterrigger

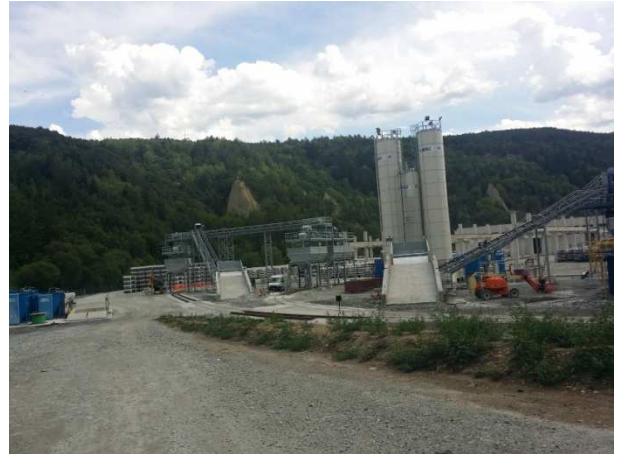
Progressivamente scomparsa la vegetazione nell'area di cantiere.
