BRENNER BASISTUNNEL

Umweltbeweissicherung

Baulos Mauls 2 - 3

Bericht Januar - Juni 2019

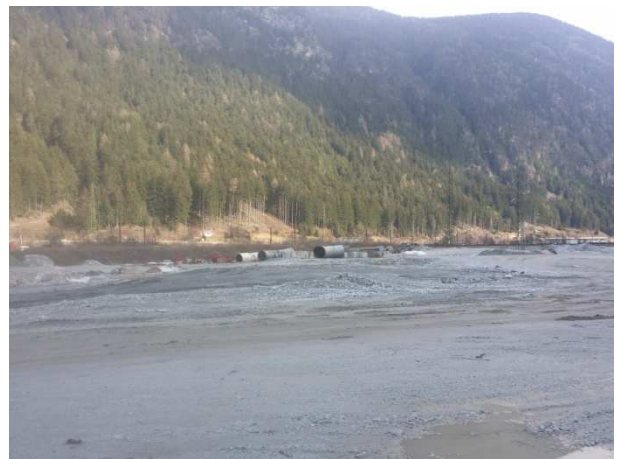
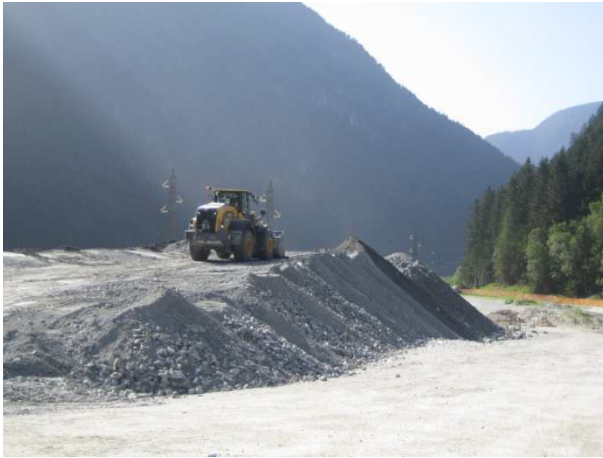
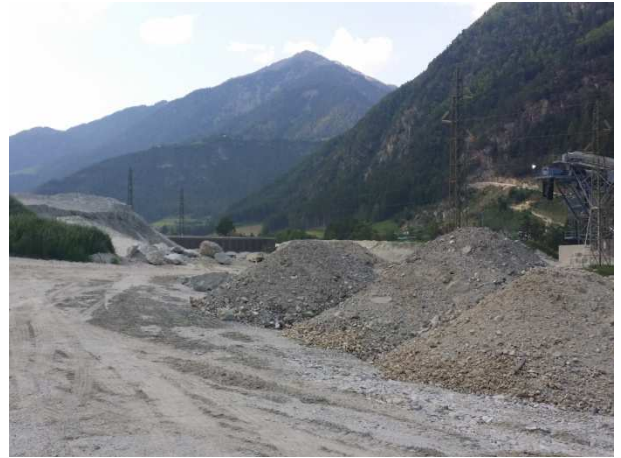
Das Semester beginnt mit dem Abtransport der zu früheren Zeitpunkten aufgeschütteten Aushubhügel; gegen Ende des Semesters beginnt die Anhäufung von Aushubmaterial aus dem Tunnel von Mauts.

Il semestre inizia con la rimozione di gran parte dei cumuli pregressi; verso fine semestre ricomincia l'accumulo di materiale proveniente dagli scavi della galleria di Mules.

Abtransport der zu früheren Zeitpunkten aufgeschütteten Aushubhügel - Rimozione cumuli pregressi

Anhäufung von frischem Aushubmaterial - Accumulo di nuovo materiale di galleria

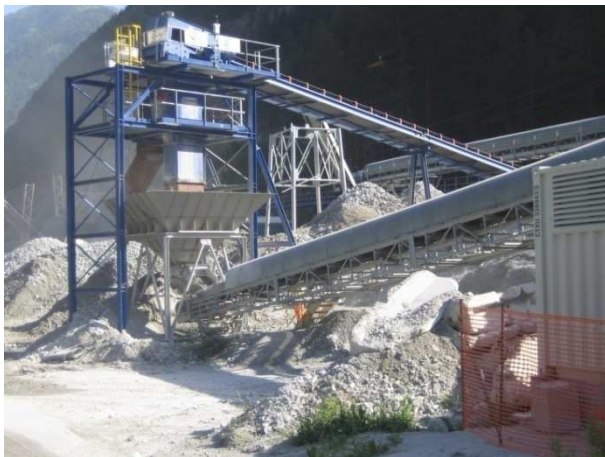
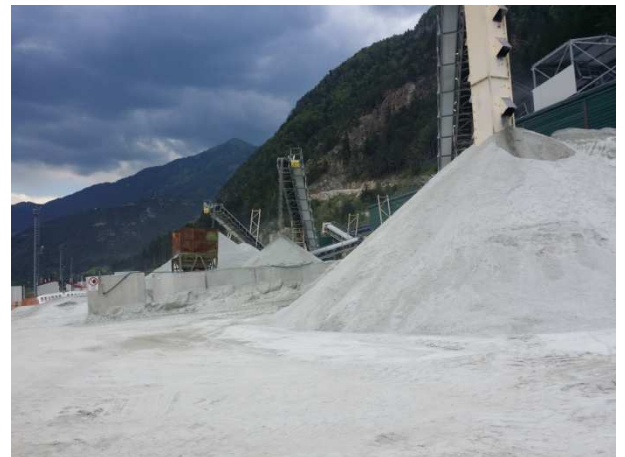
Auch in diesem Zeitraum werden vor allem Zuschlagstoffe verarbeitet.

Anche in questo periodo sono predominanti le attività di lavorazione inerti.

*Anlage für Zuschlagstoffe
Impianto inerti*

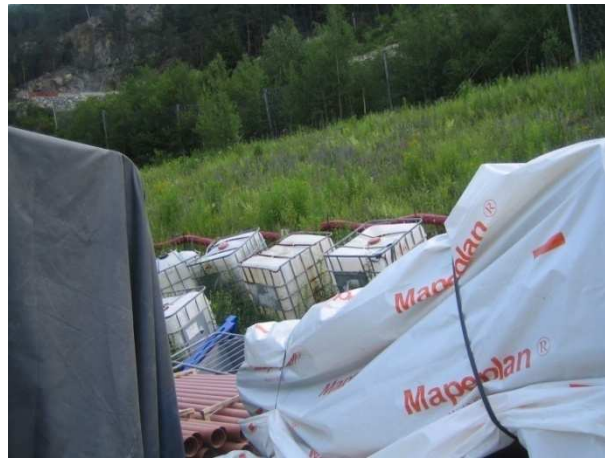
Die Abgrenzungen werden weiterhin berücksichtigt, mit Ausnahme von gelegentlichen Materialvorkommen vorübergehend unmittelbar hinter den Wällen bewehrter Erde.

Permane il rispetto delle delimitazioni, salvo occasionale presenza a carattere temporaneo di materiali a ridosso degli argini in terra armata e/o base del versante.

Basis der Boeschung - Base del versante

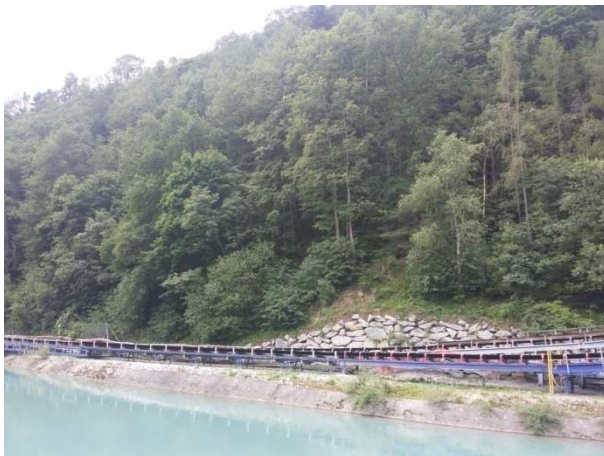
Förderband / Nastro trasportatore

Der Transport des Aushubmaterials auf Förderbändern, der Abtransport des Aushubmaterials aus dem Baustollen mit der Eisenbahn und die entsprechenden Instandhaltungsarbeiten werden fortgesetzt.

Proseguono le attività di trasporto materiale di scavo sui nastri trasportatori e approvvigionamento della galleria mediante la ferrovia, così come le relative attività di manutenzione.

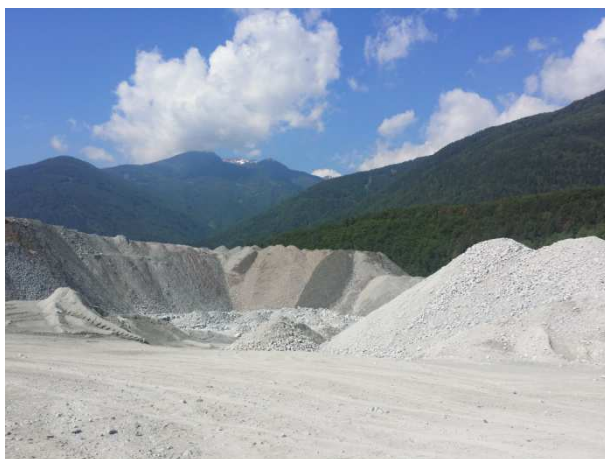
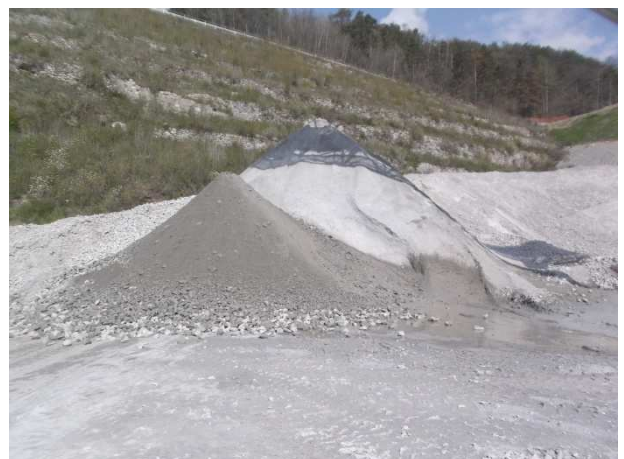
Ausbruchmaterial - Materiale di scavo

Die Materialbewegungen werden ohne Unterbrechungen durchgeführt, um einerseits das Granitmaterial des A-Typs zu zerkleinern und zu sieben und um andererseits die Aushubmaterialien vom B- und vom C-Typ endzulagern. .

Incessante la movimentazione di materiale sia per quanto concerne la frantumazione e la vagliatura del materiale granitico di classe A che per quanto riguarda la messa a dimora definitiva del materiale di scavo di classe di tipo B+C.

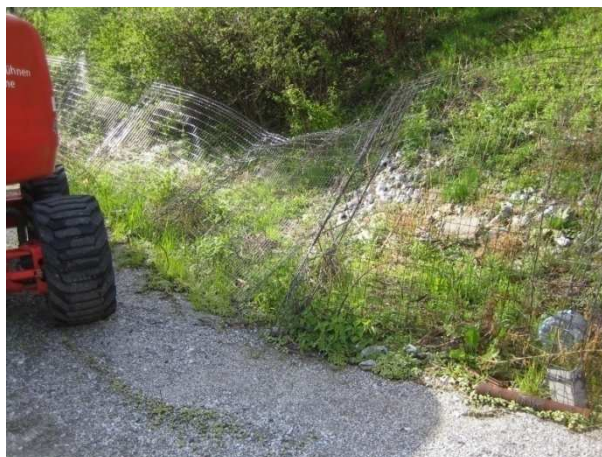
Baustellenabgrenzung - Rete di confine

Locali interferenze con le aree di confine.

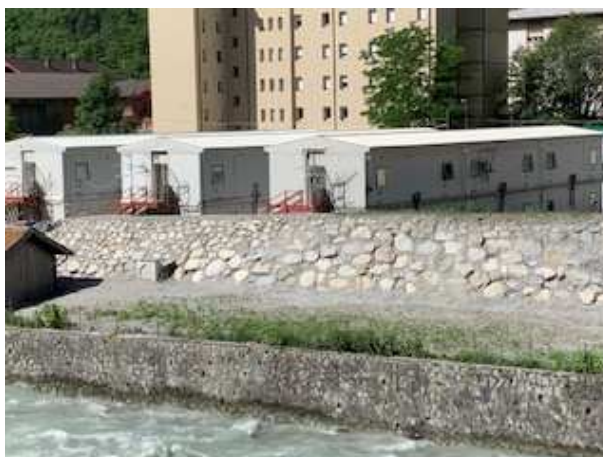
Fascia ripariale--Uferzone

Sono stati ultimati i lavori lungo fascia ripariale.

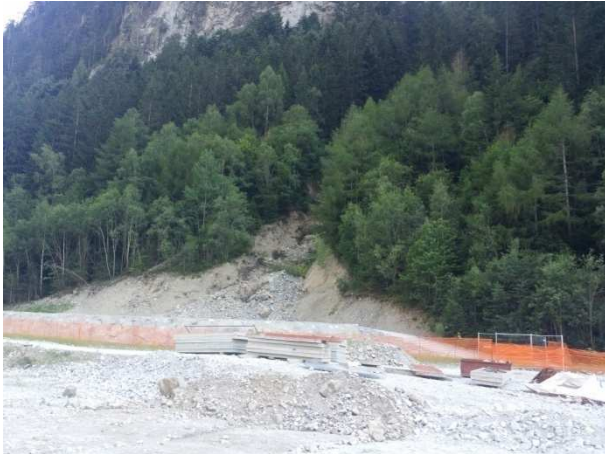
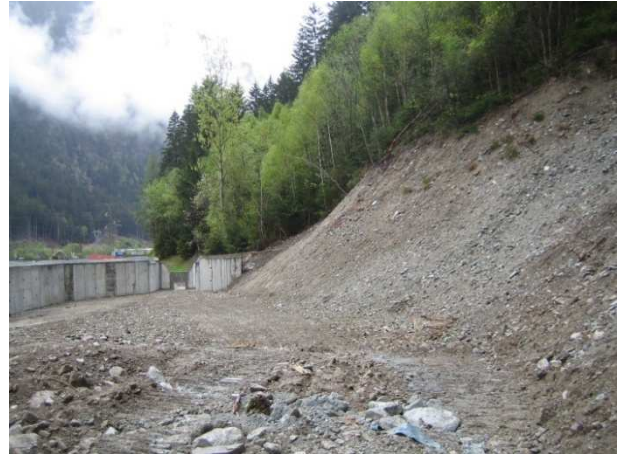
Rückhaltebecken - Cassa di espansione

Am Fuß des wichtigsten Hangeinschnittes wurde ein großes und für die Sicherheit des Geländes wichtiges Rückhaltebecken errichtet.

E' stato realizzato un vasto ed efficace bacino di trattenuta alla base della incisione principale del versante.

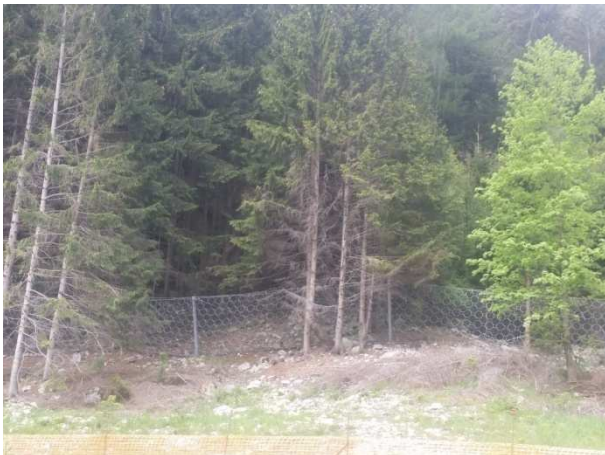
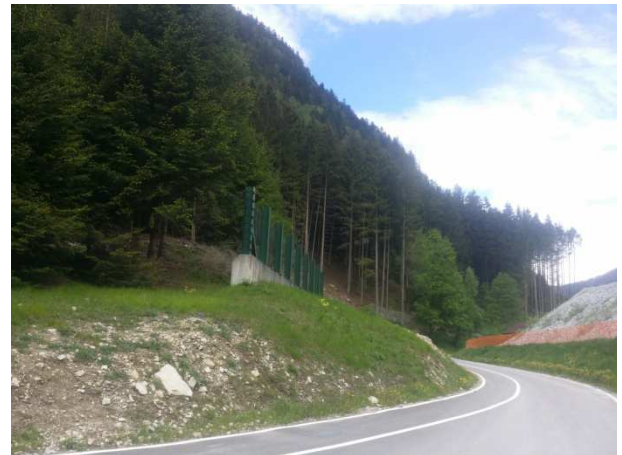
Die Steinschlagschutznetze am Hang oberhalb des Radweges haben sich als sehr wirksam erwiesen.

Buona l'efficacia delle reti paramassi sul versante che sovrasta la pista ciclabile.

Steinschlagschutznetze oberhalb des Radweges - Reti paramassi a protezione della pista ciclabile

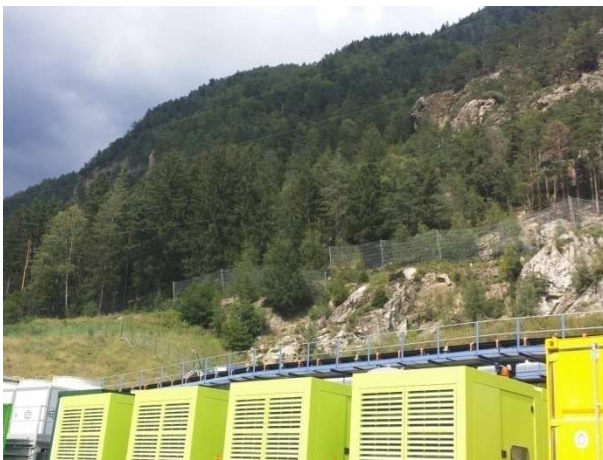
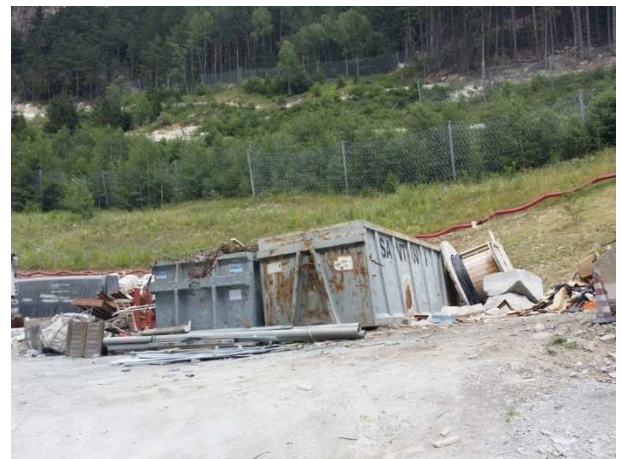
Die im Rahmen der vorhergehenden Baulose ergriffenen Maßnahmen wie z.B. Stützmauern, Steinschlagnetze und Begrünungen (Biovlies) scheinen äußerst effizient zu sein.

Steinschlagnetze auf dem Hang oberhalb des Baustellengeländes - Reti paramassi sul versante che sovrasta il cantiere

Gli interventi messi in atto nei precedenti lotti costruttivi quali muri di sostegno, reti paramassi, rinverdimenti (biostuoie) appaiono più che efficaci.

Le attività di cantiere non sono tali da indurre problemi di instabilità sul versante.

Eventuali distacchi di litoidi, comunque arrestati dalle reti, sono da attribuire a piogge intense.

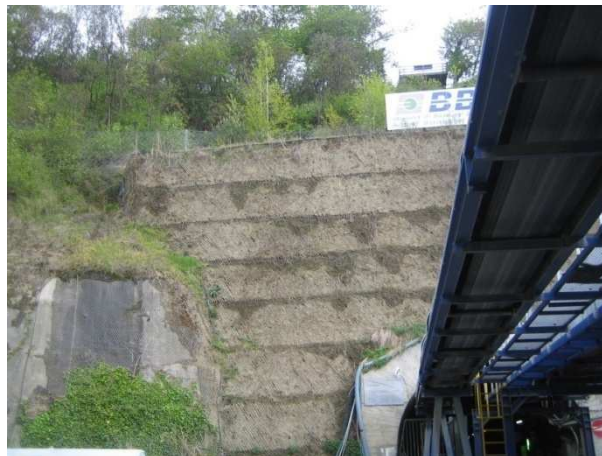
Efficace l'azione delle reti paramassi ai piedi del versante e sopra i portali nord della galleria Aica-Mules e sud della galleria Aica-Hinterrigger.

*Steinschlagschutzbarrieren über dem Nordportal
Barriera paramassi sopra il portale nord*

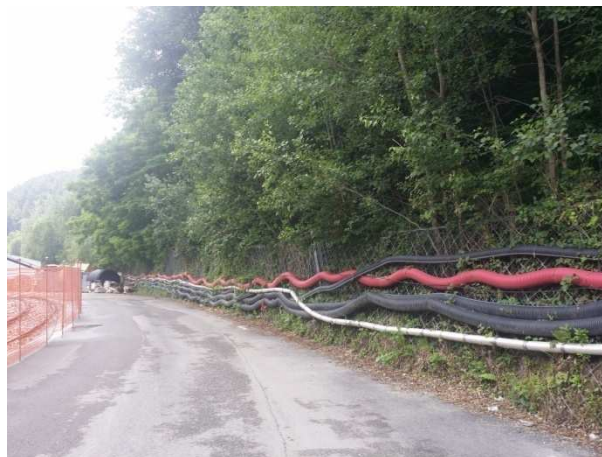
Steinschlagschutznetze am Fuß des Hanges / Rete paramassi ai piedi del versante

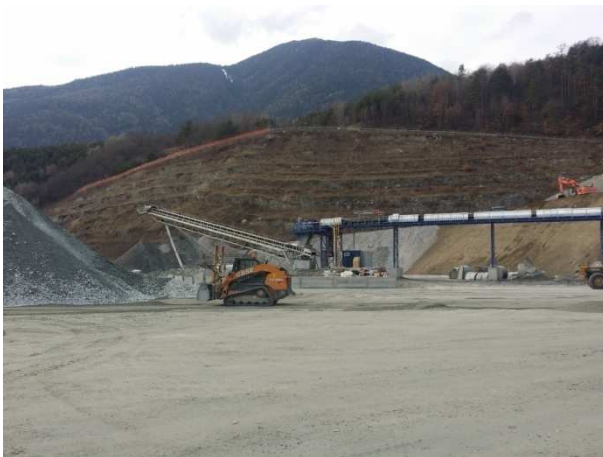
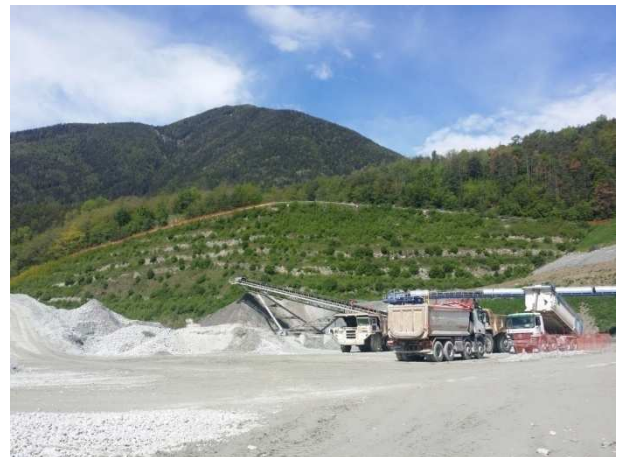
Possibile caduta di litoidi dagli antichi terrazzamenti.

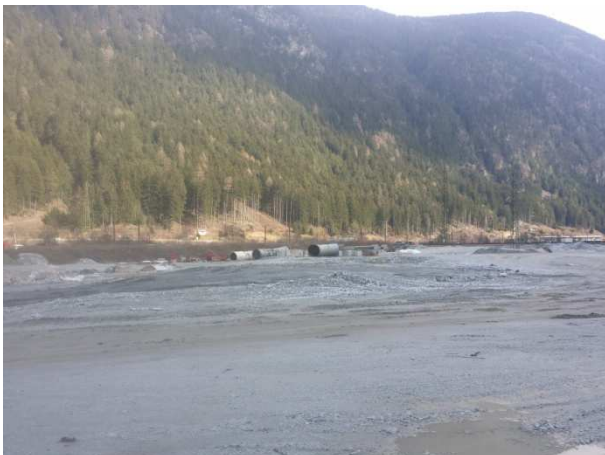
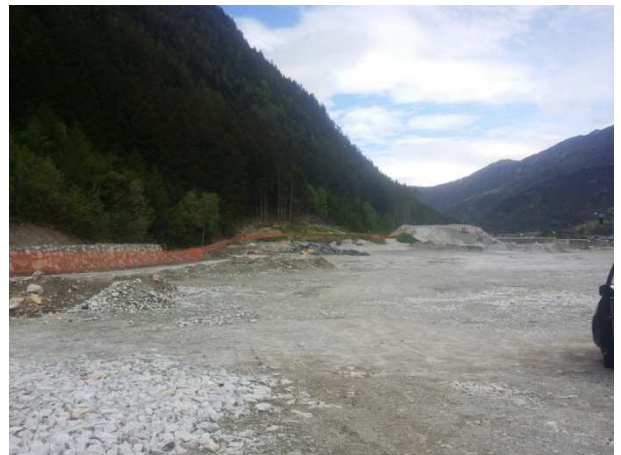
Rimozione cumuli pregressi

Die im Verlauf der letzten Monate installierten Baustellenanlagen und die Zunahme der Materialhaufen wirken sich am stärksten auf das Landschaftsbild aus.

Le variazioni al paesaggio di maggior rilievo nel semestre in esame all'interno dell'area di cantiere sono dettate dalla progressiva eliminazione dei cumuli di materiali pregressi.

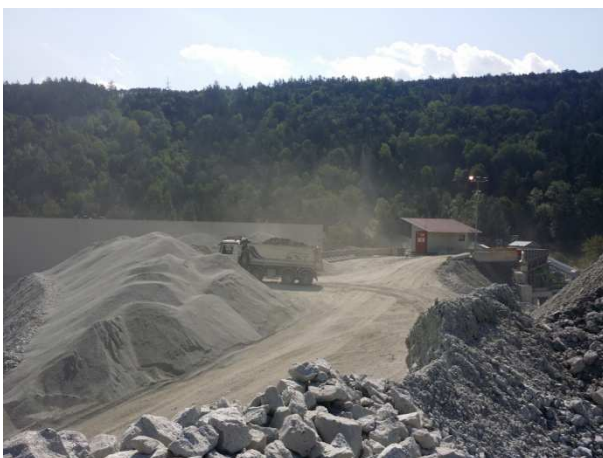
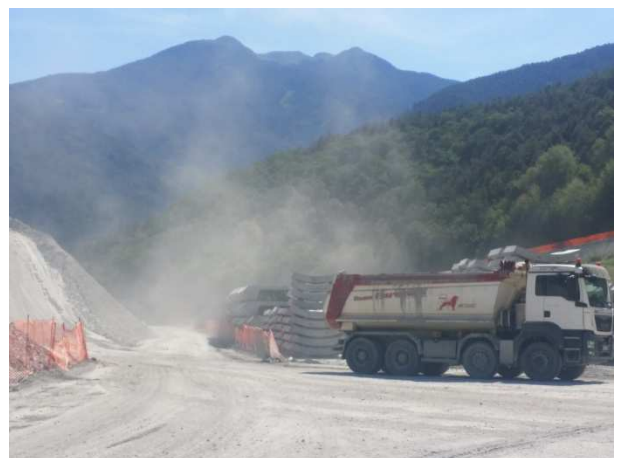
Stauben - Polveri

An windigen Tagen wird sehr viel Staub aufgewirbelt.

L'impresa affidataria nel mese di Giugno ha effettuato lo spargimento di un prodotto antipolvere sulle piste di cantiere presso Hinterrigger.

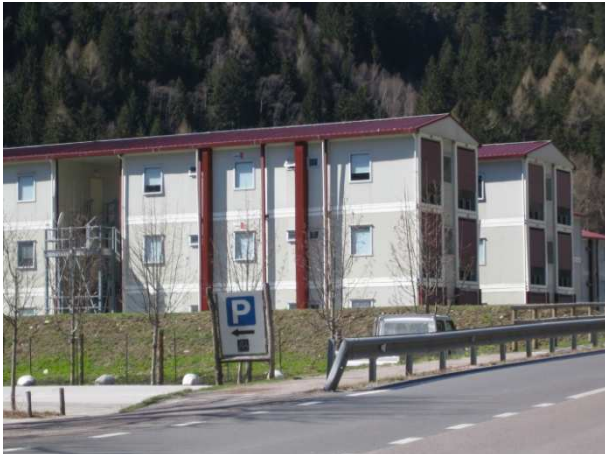
Die von den Unterkünften ausgehende visuelle Beeinträchtigung auf die Umgebung ist entlang der wichtigsten Verkehrswege sehr hoch.

Elevato impatto visivo degli alloggi percorrendo le principali vie di transito.

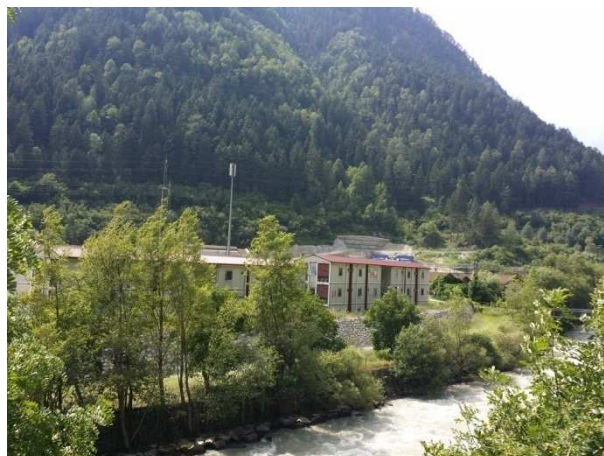
Die Beeinträchtigungen des Landschaftsbildes durch die Baustelle des Basislagers Franzensfeste fallen dank der dichten Ufervegetation längs des Eisack weniger ins Auge.

*Ansicht der Baustelle von der Schnellstraße
Vista area di cantiere dalla strada statale*

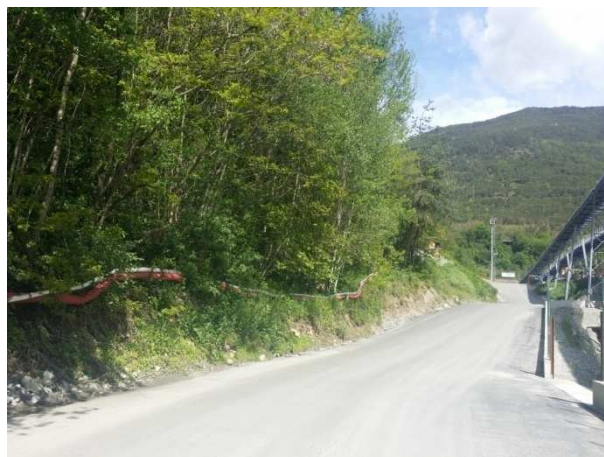
Hang - Versante

Buono il rinverdimento lungo la fascia ripariale e lungo il versante.

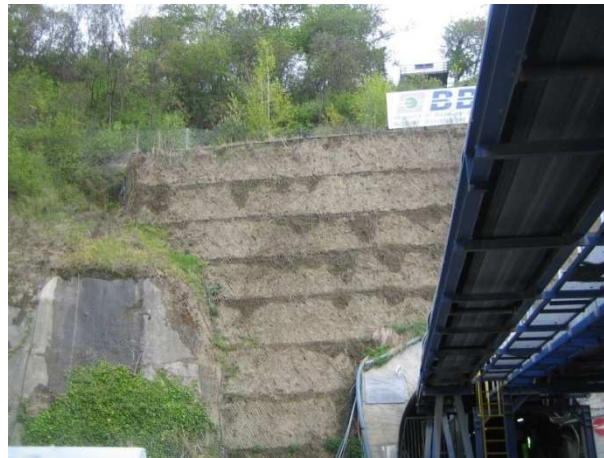
Oberhalb des Portals Unterplattner (Tunnel Mauts-Aicha) erholt sich die Vegetation nur zögerlich

Scarsa ripresa vegetativa sopra il portale Unterplattner del cunicolo Aica-Mules.

*Portal Unterplattner, Tunnel Aicha - Muls
Portale Unterplattner del cunicolo Aica-Mules*

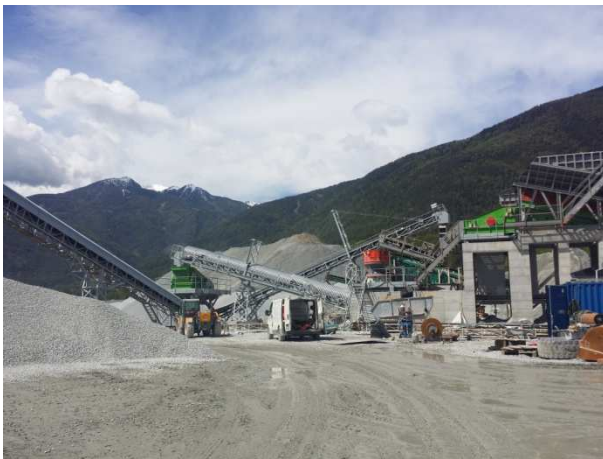
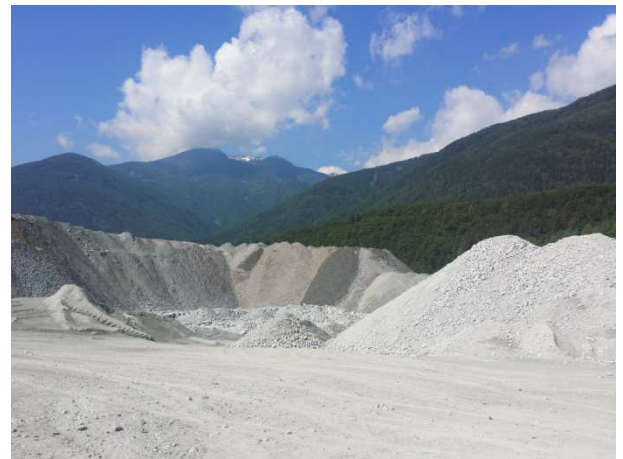
*Baustelle
Area di cantiere*

Totale assenza di vegetazione all'interno dell'area di cantiere.

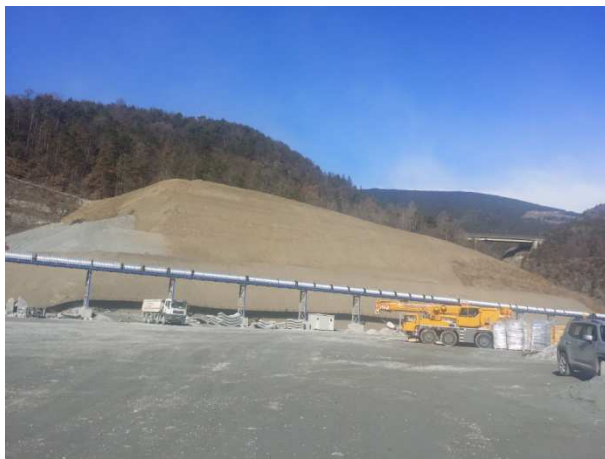
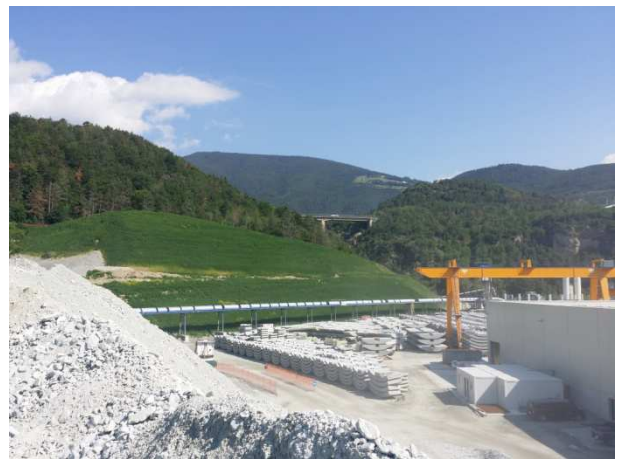
Die Vegetation hat sich auf den umliegenden Flächen dagegen gut erholt.

Buona la ricrescita vegetativa sulla scarpata di neoformazione.

*Wachstum an den Böschungen aus Erde
Ripresa vegetativa sulle scarpate in terreno vegetale*
