**UNIVERSITÀ DEGLI STUDI DI MILANO**  
DIPARTIMENTO DI SCIENZE AGRARIE  
E AMBIENTALI - PRODUZIONE,  
TERRITORIO, AGROENERGIA

# Mitigazione dell'impatto visivo dei portali di Mules e Aicha del Tunnel di Base del Brennero

## Lavori effettuati e risultati ottenuti

Dicembre 2019

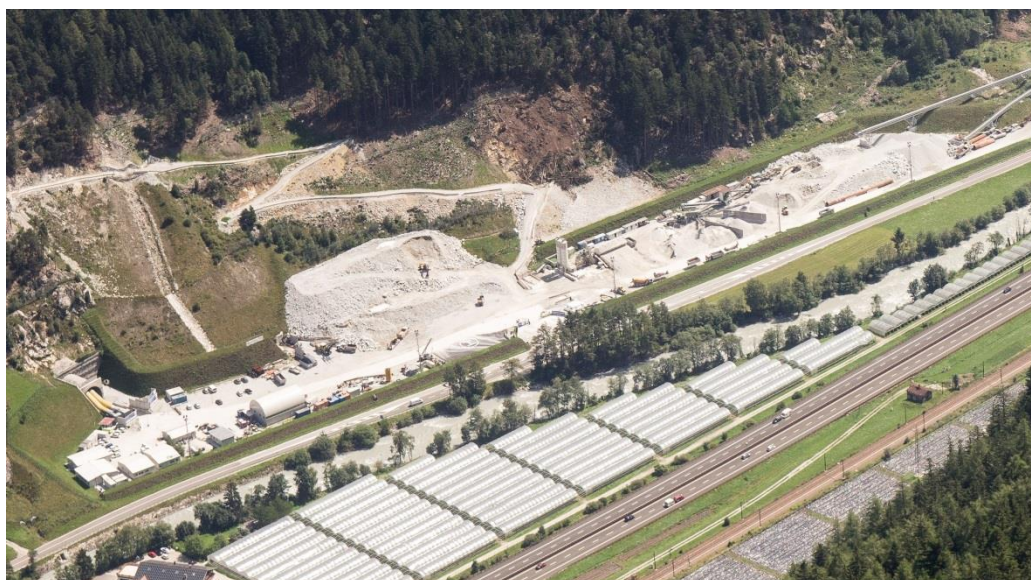
*Figura 1: vista d'insieme del cantiere di Mules a settembre 2014; è possibile notare le problematiche principali: le opere in muratura del portale, le scarpate detritiche della strada di servizio, il versante privo di vegetazione arbustiva e arborea, i rilevati che circondano il cantiere di forma rigidamente geometrica (foto fornita da BBT)*

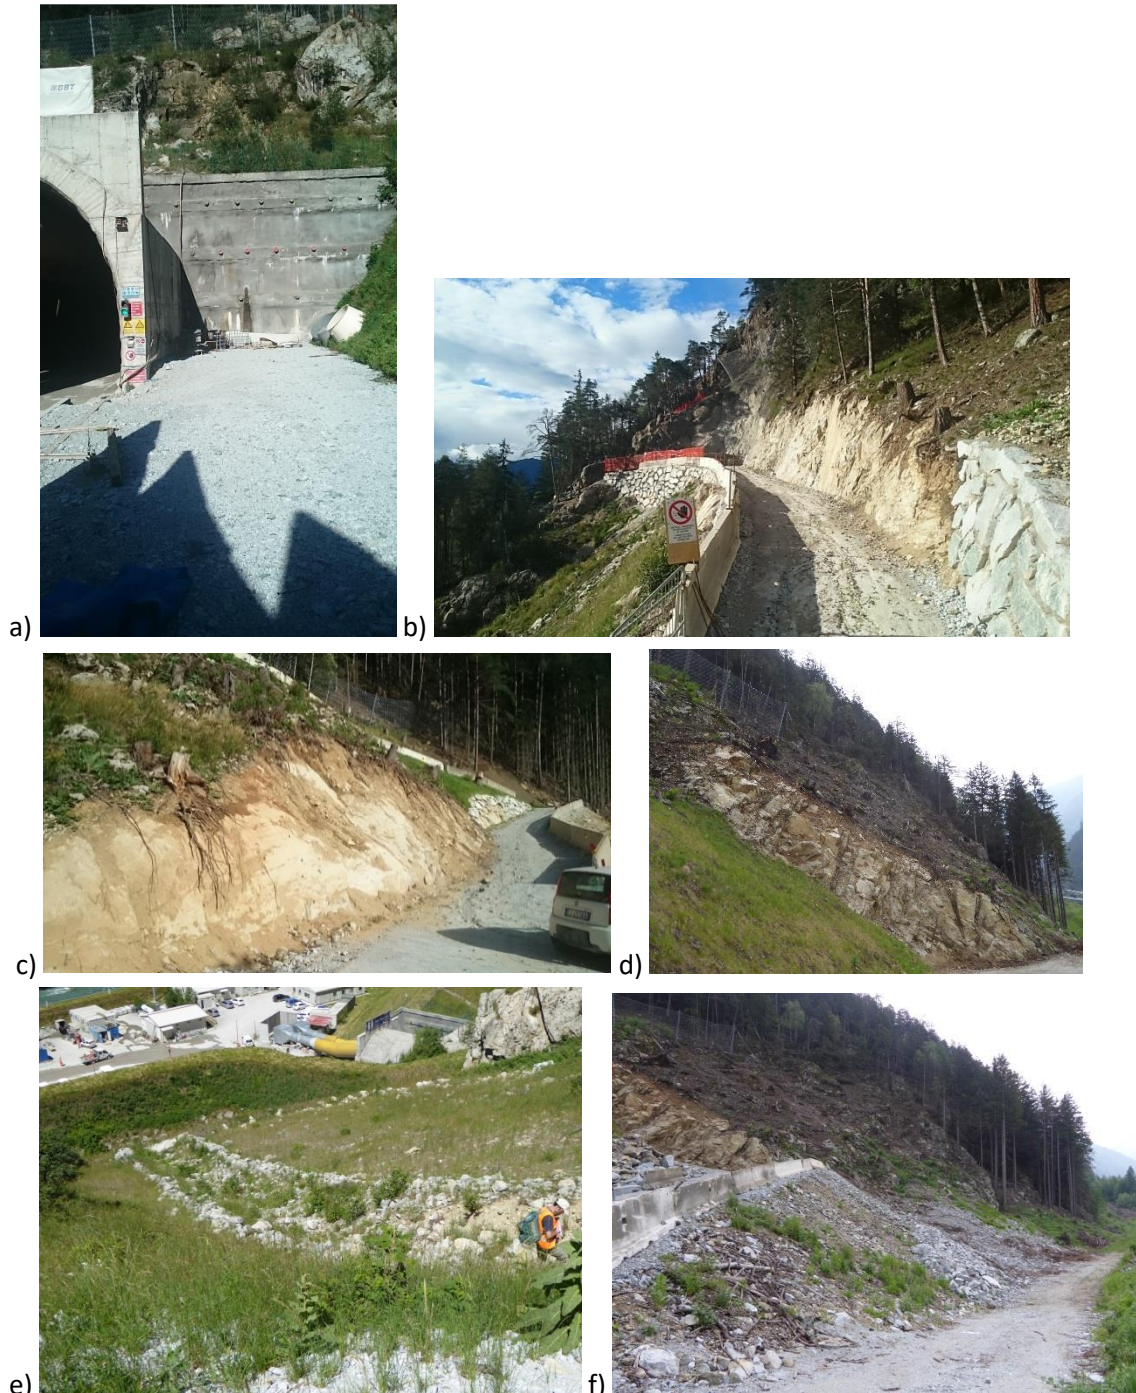
*Figura 2: situazione precedente gli interventi: a) portale, b) c) e) scarpate in varie parti della strada verso il pozzo d'areazione, e) versante e canale a lato del portale, f) scarpata di valle all'attacco della strada*

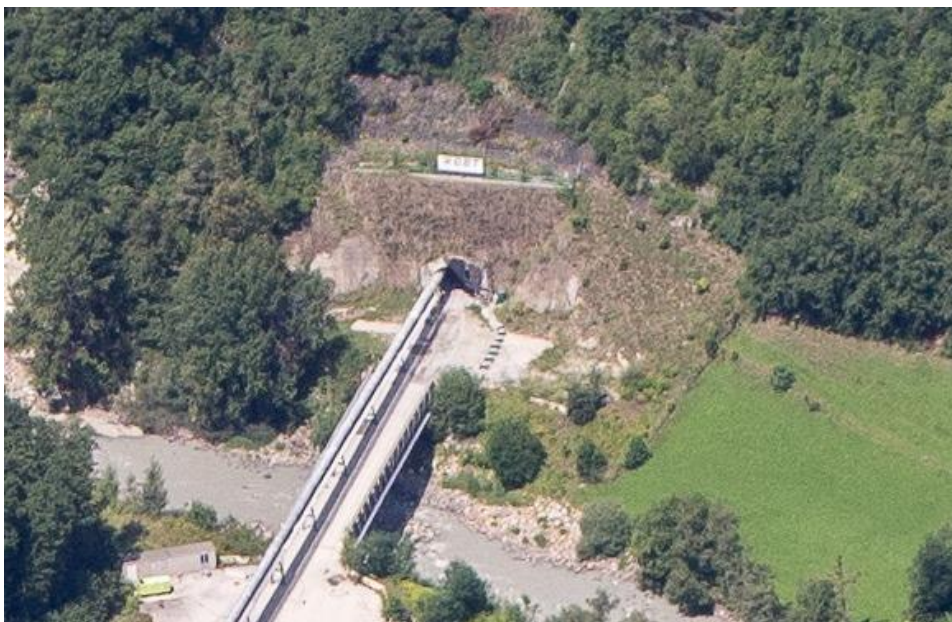
Figura 3: visione d'insieme del portale di Aica; è possibile notare che su ampie superfici delle scarpate laterali appare il rivestimento in calcestruzzo proiettato che doveva essere ricoperto da inerbimento e la parete centrale con vegetazione stentata o seccata

Le criticità maggiori per la progettazione di un nuovo intervento consistevano nel fatto che la sistemazione precedente: i) ha lasciato un profilo verticale e non modificabile, ii) lo spazio tra la berlinese di sostegno e l'imbocco della galleria è stato tamponato con una serie di gabbioni riempiti in pietrame, iii) il rivestimento della parete verticale centrale è stato effettuato con griglie tridimensionali tipo Krismer riempite di terreno non adeguato alla crescita della vegetazione e problematico dal punto di vista meccanico quando irrigato, iv) l'impianto di irrigazione messo in opera non consentiva l'effettiva irrigazione della parete, v) sulle pareti adiacenti al portale, erano state ancorate delle georeti per il contenimento di uno strato di terreno che consentisse l'inerbimento, ma esse si sono rotte per grandi porzioni, lasciando esposto il rivestimento in calcestruzzo proiettato.

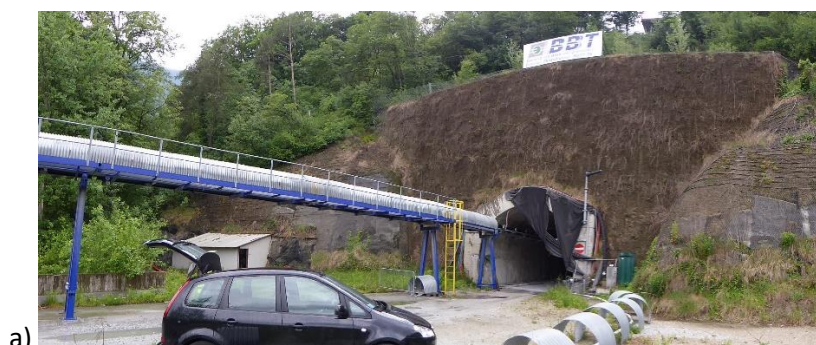
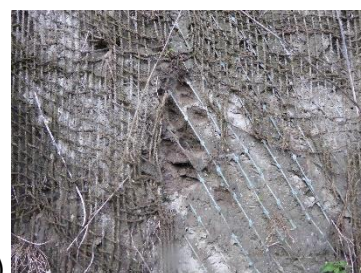
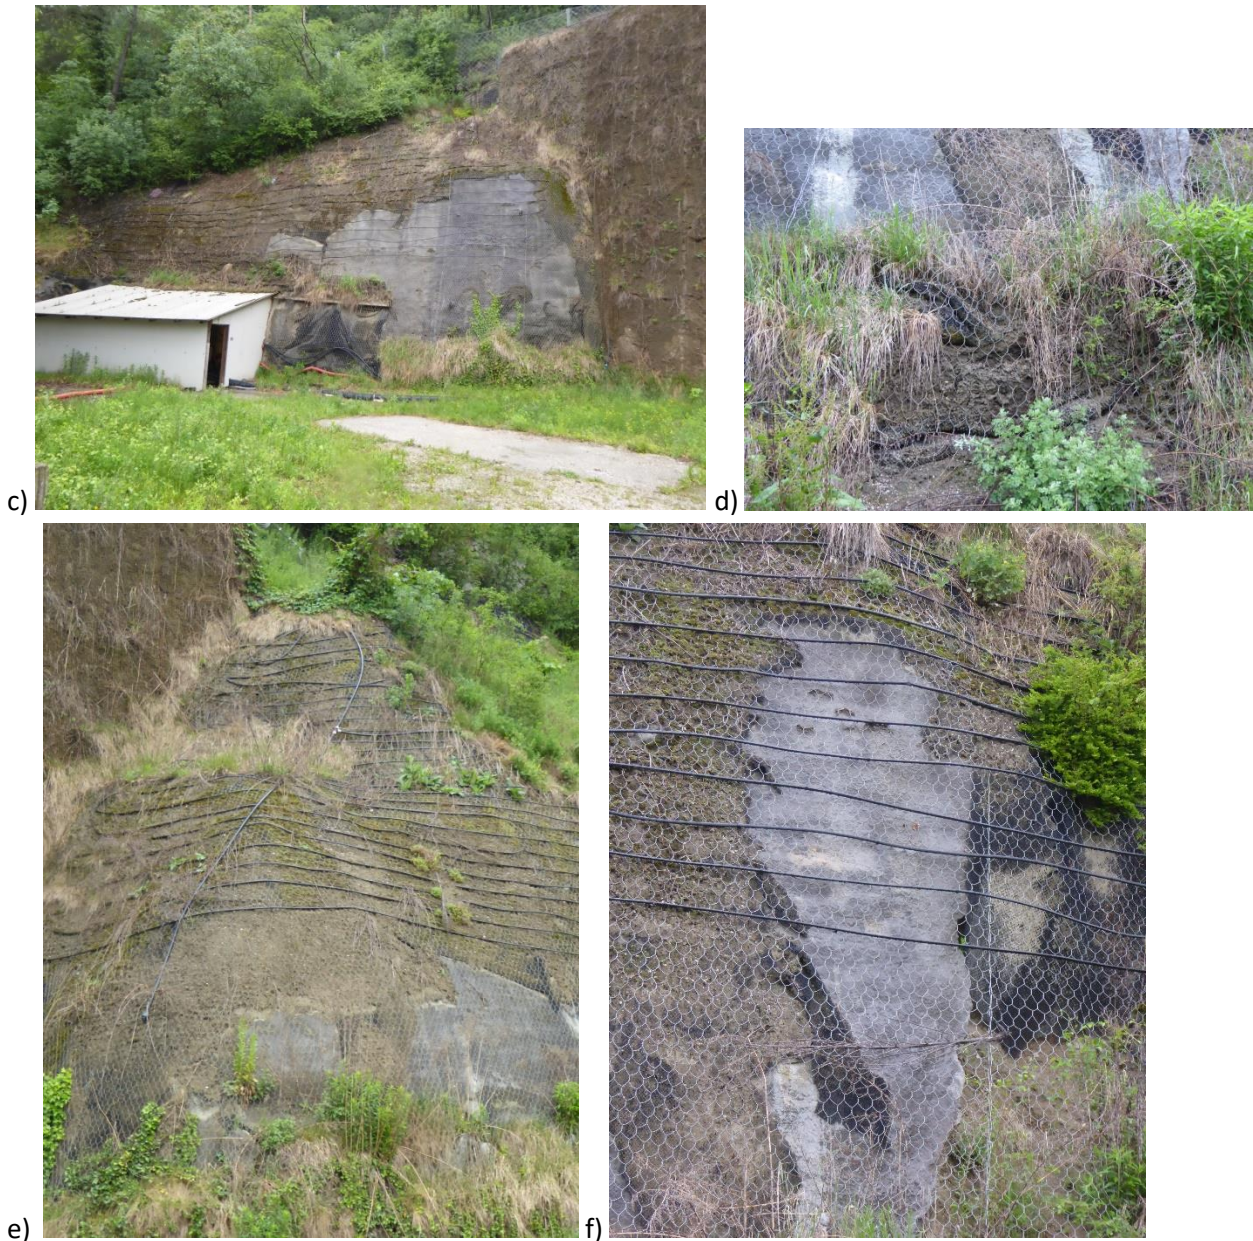
*Figura 4: situazione ante-operam: a) portale, b) particolare della griglia e dello stato del terreno di riempimento, c) scarpata laterale con inerbibimento fallito, d) scivolamento della geotexte, e) scarpata a destra del portale priva di vegetazione vitale, f) particolare della rottura della geotexte.*

- l'uso di georeti tridimensionali in materiale sintetico per la trattenuta del terreno su cui innestare l'inerbimento non ha probabilmente tenuto conto della limitata resistenza a trazione delle geostuoie a fronte della forza peso del terreno che su tali pendenze si scarica quasi completamente sulle georeti stesse. In effetti, le reti si sono strappate ad una distanza di alcuni metri dalla sommità dell'intervento, dove la forza per metro esercitata dal terreno supera la resistenza del materiale;
- l'impianto di irrigazione, con particolare riferimento alla parte che interessa la porzione di parete verticale, non è risultato efficace stante la verticalità della parete stessa;

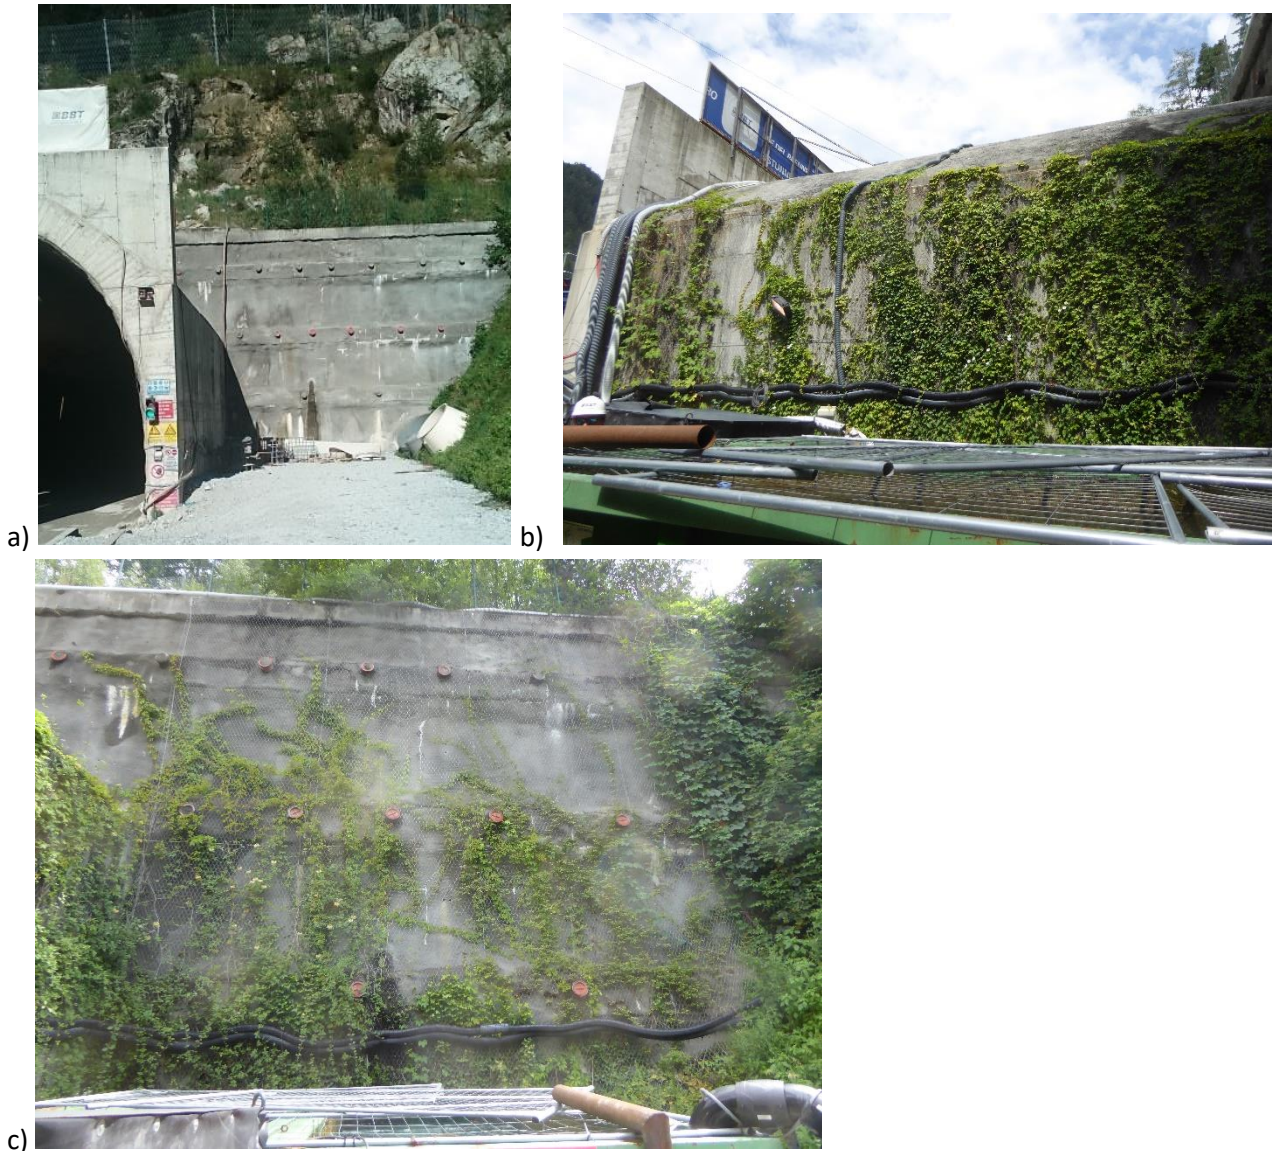
Nonostante l'area, dopo i lavori, sia stata utilizzata variamente per la collocazione di materiale ed attrezzature varie, la crescita delle rampicanti è risultata ottima e la crescita delle piante regolare fino a coprire quasi interamente le pareti (Figura 8).

Figura 8: portale di Mule: a) prima dell'intervento, b) e c) luglio 2019

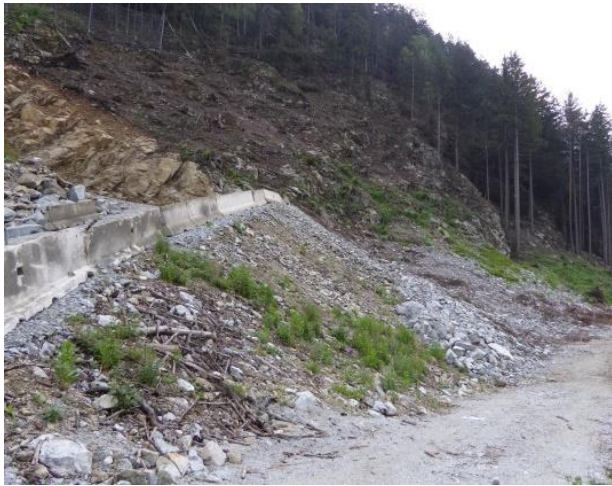
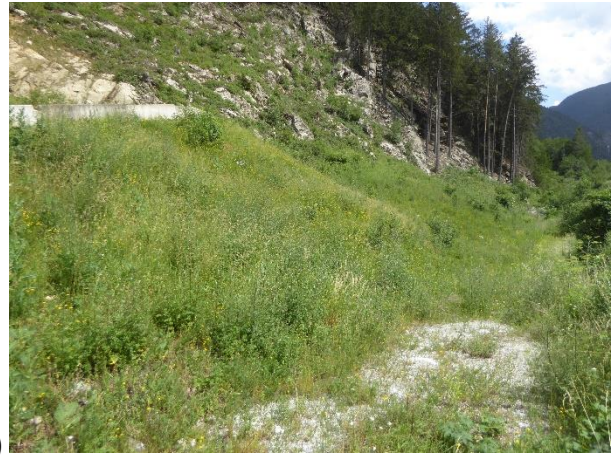
La scarpata A1 si presenta completamente inerbita e con elementi arborei ed arbustivi ben affermati (Figura 9). Questo nonostante una manutenzione non ottimale, soprattutto in termini di controllo della vegetazione erbacea, abbia portato ad una forte riduzione del tasso di successo della piantumazione. Le piante sopravvissute, tuttavia, presentano dopo tre cicli vegetativi altezze nell'ordine di 150-200 cm, ad eccezione di *S. acuparia*, che risulta in cattive condizioni e soggetto a continui disseccamenti e ricacci.

Figura 9: scarpata A1 prima dell'intervento (a) e nel luglio 2021 (b)

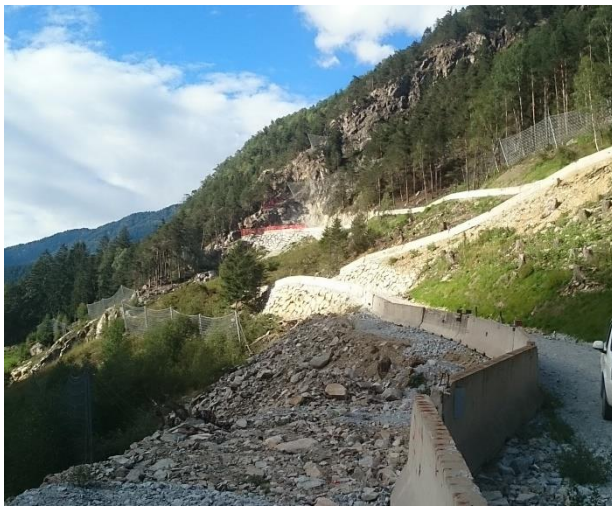
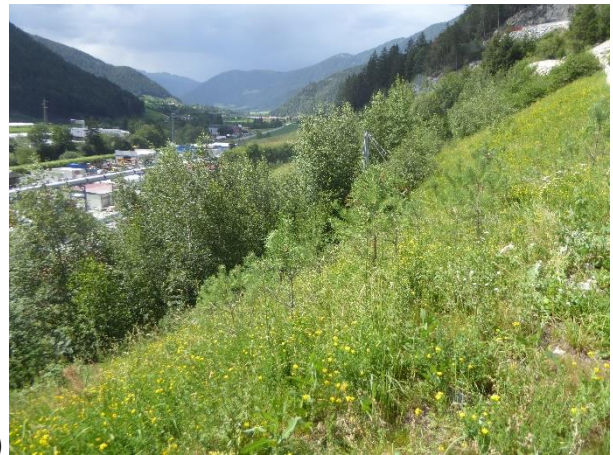
Le scarpate A2 presentano un notevole successo dell'inerbimento che, non controllato, tuttavia ha portato attualmente a due situazioni differenti per quanto riguarda le piantumazioni. Nella porzione di scarpata più distale non sono praticamente presenti le piante messe a dimora, mentre la parte più prossimale presenta un tasso di sopravvivenza molto elevato e con piante in buone condizioni (Figura 10 e Figura 11). Le piantumazioni hanno mostrato la capacità delle latifoglie di emettere ricacci alla base di piante apparentemente seccate, ma che senza la manutenzione non sono riuscite a competere con il successo dell'inerbimento, e l'efficacia del *Pinus sylvestris* che ha mostrato indici di attecchimento vicini al 100%. Le scarpate A3, A4 e A5, presentano tassi di attecchimento e stato delle piante variabili, da buono nel caso di A3 e A4 (Figura 11) a scarso per A5; ciò è da mettere in relazione alla severità del substrato localmente presente.

Figura 10: scarpate A2: a) prima dell'intervento, b) nel luglio 2019

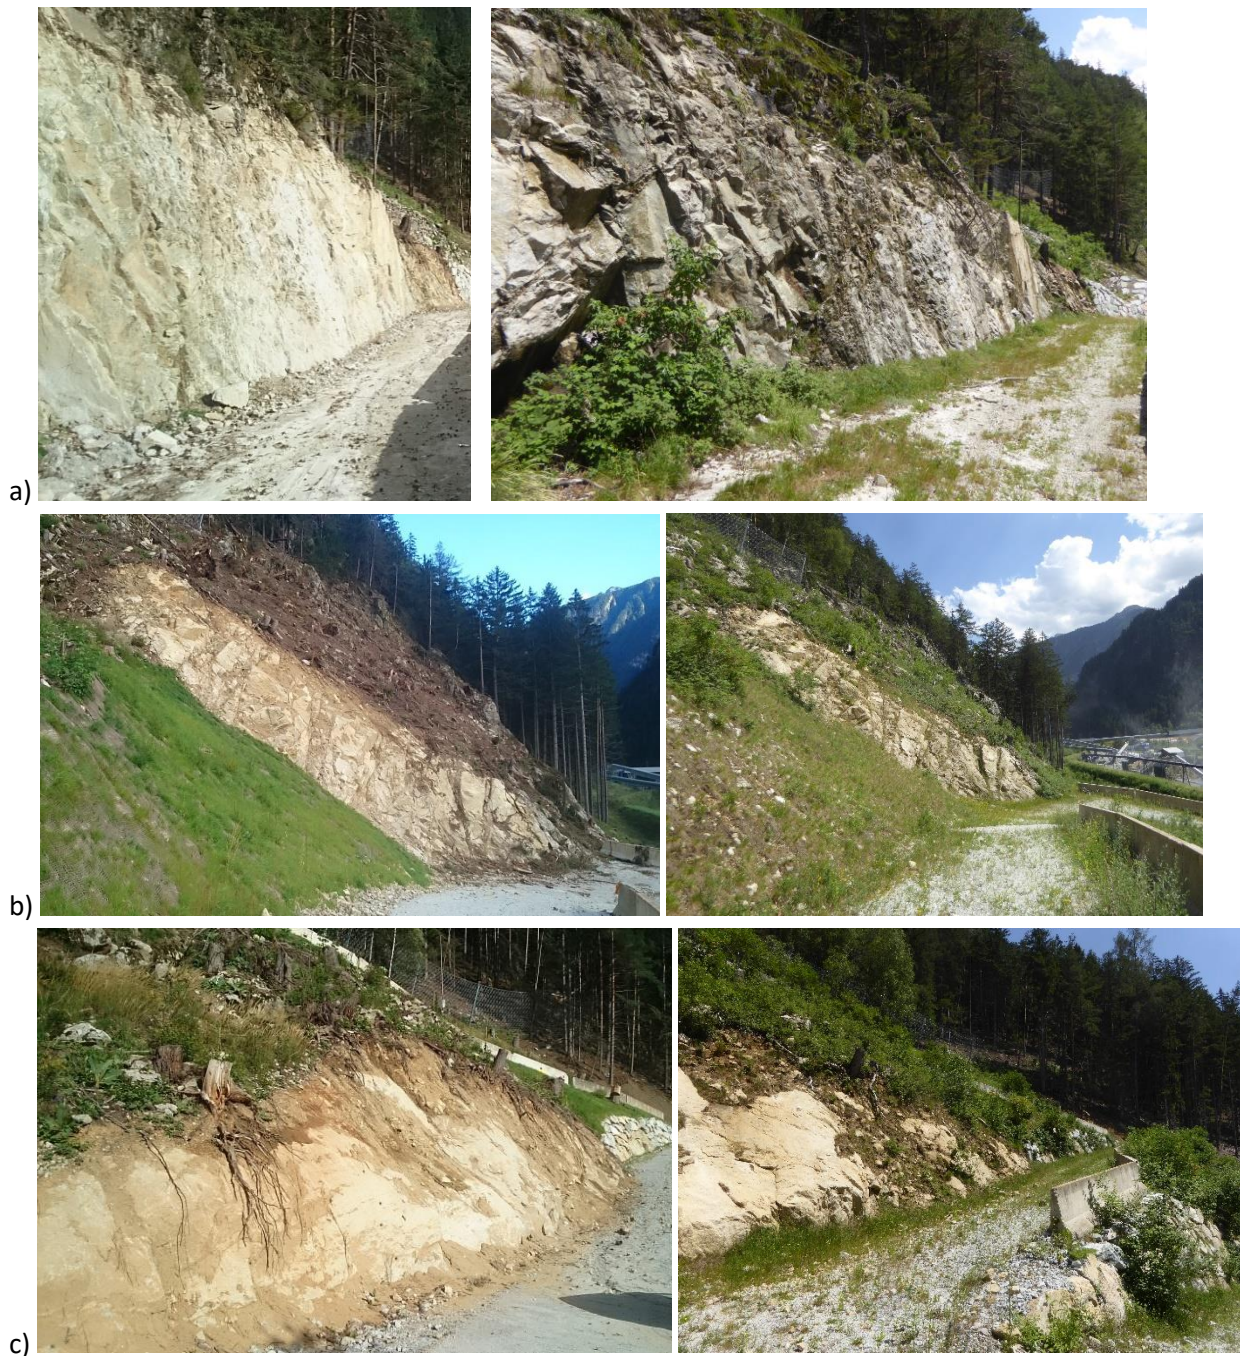
Le aree C, hanno dato buoni risultati, sia dal punto di vista visivo che di colonizzazione della vegetazione, ove possibile (Figura 12). Ciò è dovuto sia, all'azione della miscela invecchiante distribuita sulle scarpate rocciose prima dell'idrosemina, sia all'idrosemina ripetuta che è riuscita a innescare un processo di colonizzazione da parte delle specie erbacee utilizzate. L'elemento più critico per quest'ultimo aspetto si è rivelato il regime idrico, particolarmente arido su questo tipo di elementi; dove la dimensione delle irregolarità nella roccia ha consentito di trattenere quantità di substrato sufficiente a regolare il contenuto idrico, l'inerbimento ha dato buoni risultati.

*Figura 12: scarpate in roccia, a sinistra prima dell'utilizzo, a destra luglio 2019. a) parte sommitale della strada in cui l'azione principale è stata esercitata dall'invecchiante, ma con presenza di "patches" vegetate, b) e c) lungo la strada con effetto più meno marcato dell'inerbimento.*

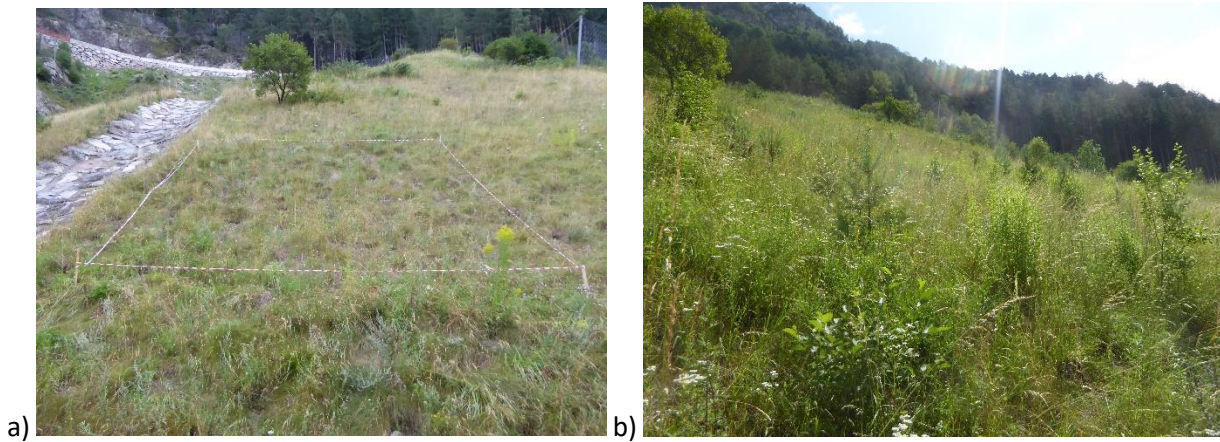
Nella parte alta del versante, particolarmente difficile da punto di vista pedologico e del regime idrico, le piante presentano tassi di crescita più contenuti e minor grado di sopravvivenza. In questo contesto *P. sylvestris* è risultata la specie con maggior tasso di attecchimento, mentre *S. acuparia* ha presentato il medesimo comportamento delle aree precedenti, emettendo ricacci che tuttavia faticano ad affermarsi nel tempo.

Figura 13: area F2, a) prima dell'intervento, b) nel luglio 2019

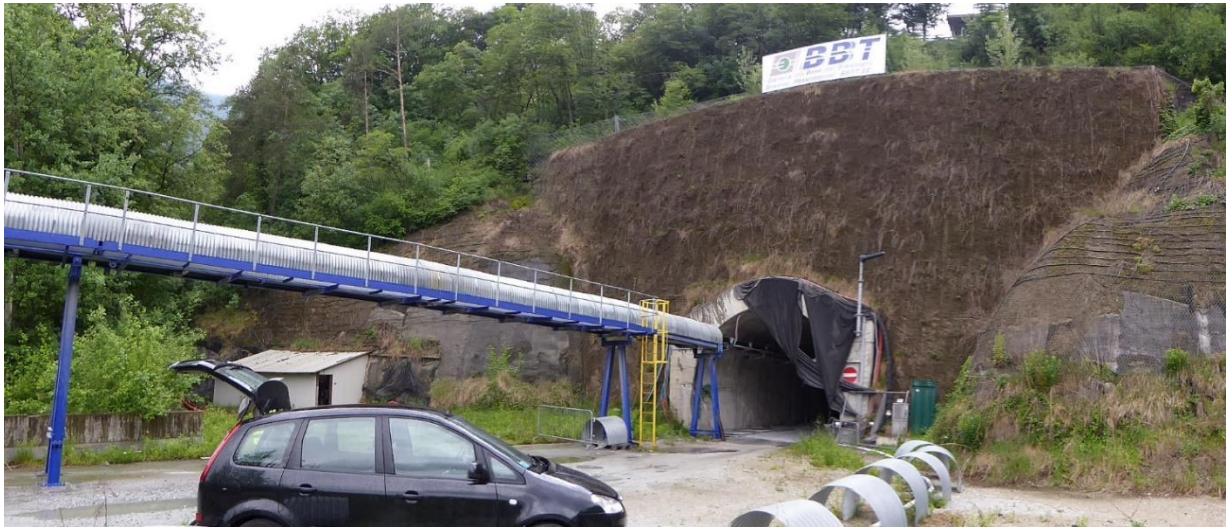
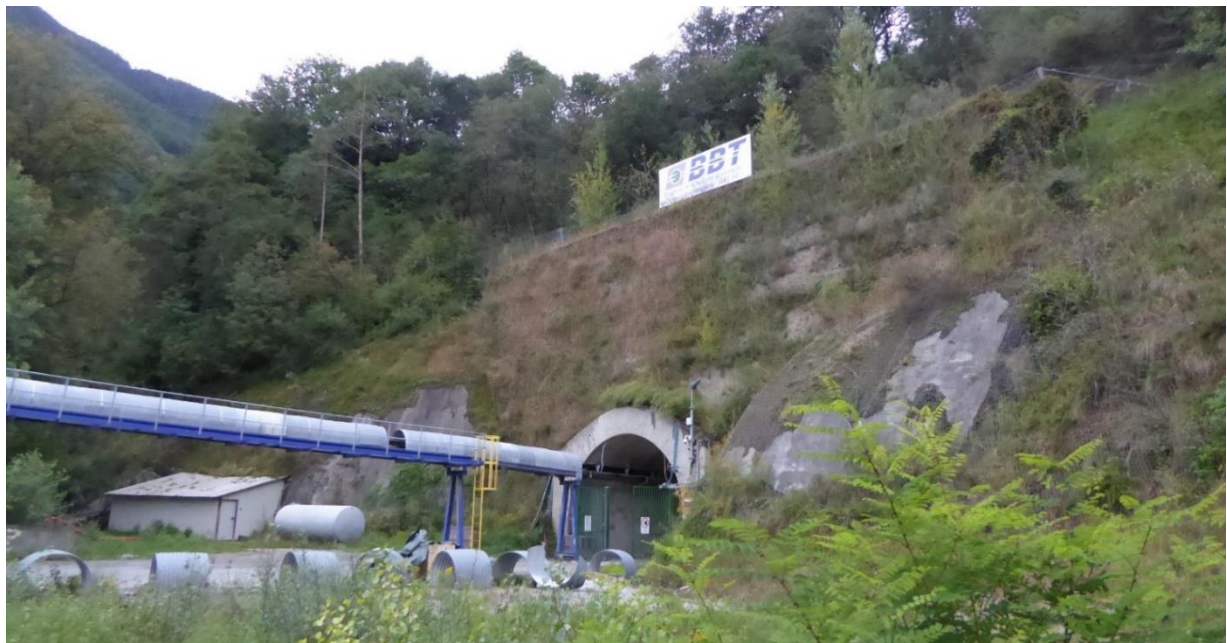
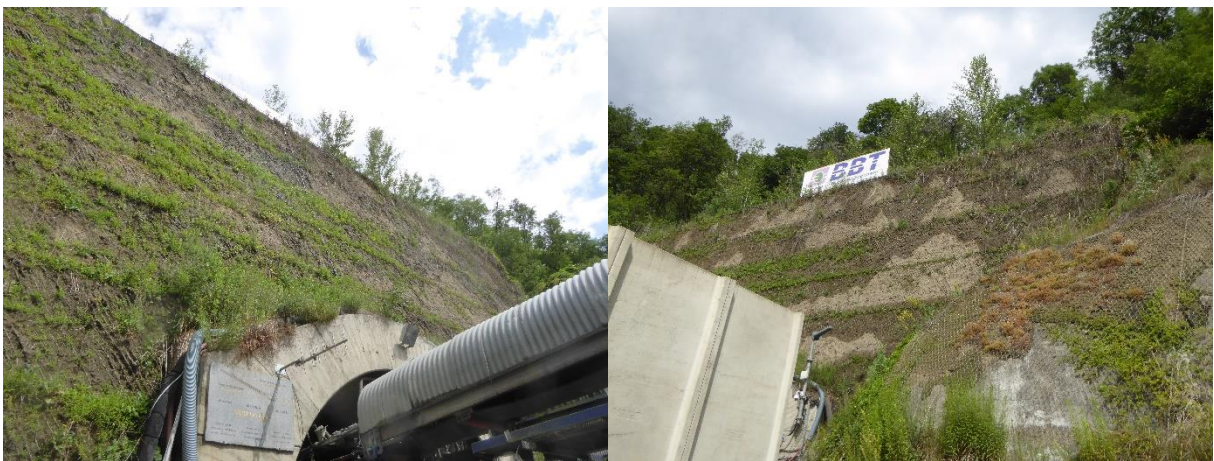
La principale causa del mancato successo degli interventi è stato il funzionamento dell'impianto di irrigazione, che ha subito ripetutamente danni e malfunzionamenti. Ciò ha dapprima portato al pressoché totale disseccamento delle piante messe a dimora in fase di intervento e poi di quelle collocate una seconda volta nel 2017. Non hanno neppure giovato i cambiamenti imposti dalla realizzazione della linea ferroviaria per il trasporto del materiale di scavo proveniente da monte, che ha impedito ogni ulteriore intervento manutentivo.

È stato tuttavia rilevato che nella parte bassa della parete alcune piante sono sopravvissute e possono comunque affermarsi, mentre nella parte alta è possibile l'innescò di una successione vegetazionale paraturale basata su specie nitrofile ruderali, che rappresentano uno stadio che anticipa il mantello arbustivo costituito dalle specie di progetto.

Allo stato attuale la situazione si presenta arretrata rispetto al previsto (sebbene sulla stessa linea evolutiva) e la sua evoluzione è strettamente legata al funzionamento dell'impianto di irrigazione (Figura 14)

Figura 14: portale di Aica a) prima dell'intervento, b) a settembre 2017, c) a luglio 2019

Al contrario, ad Aica è necessario prestare la massima attenzione con particolare riferimento al funzionamento dell'impianto di irrigazione. Sebbene infatti, le piantumazioni effettuate sulla parete verticale non possano essere oggetto di ulteriori interventi di risarcimento a causa degli ostacoli di accesso alla parete stessa, una regolare fornitura di acqua può mantenere e consolidare le piante residue e, soprattutto, sostenere la successione naturale che sembra essersi comunque innescata.

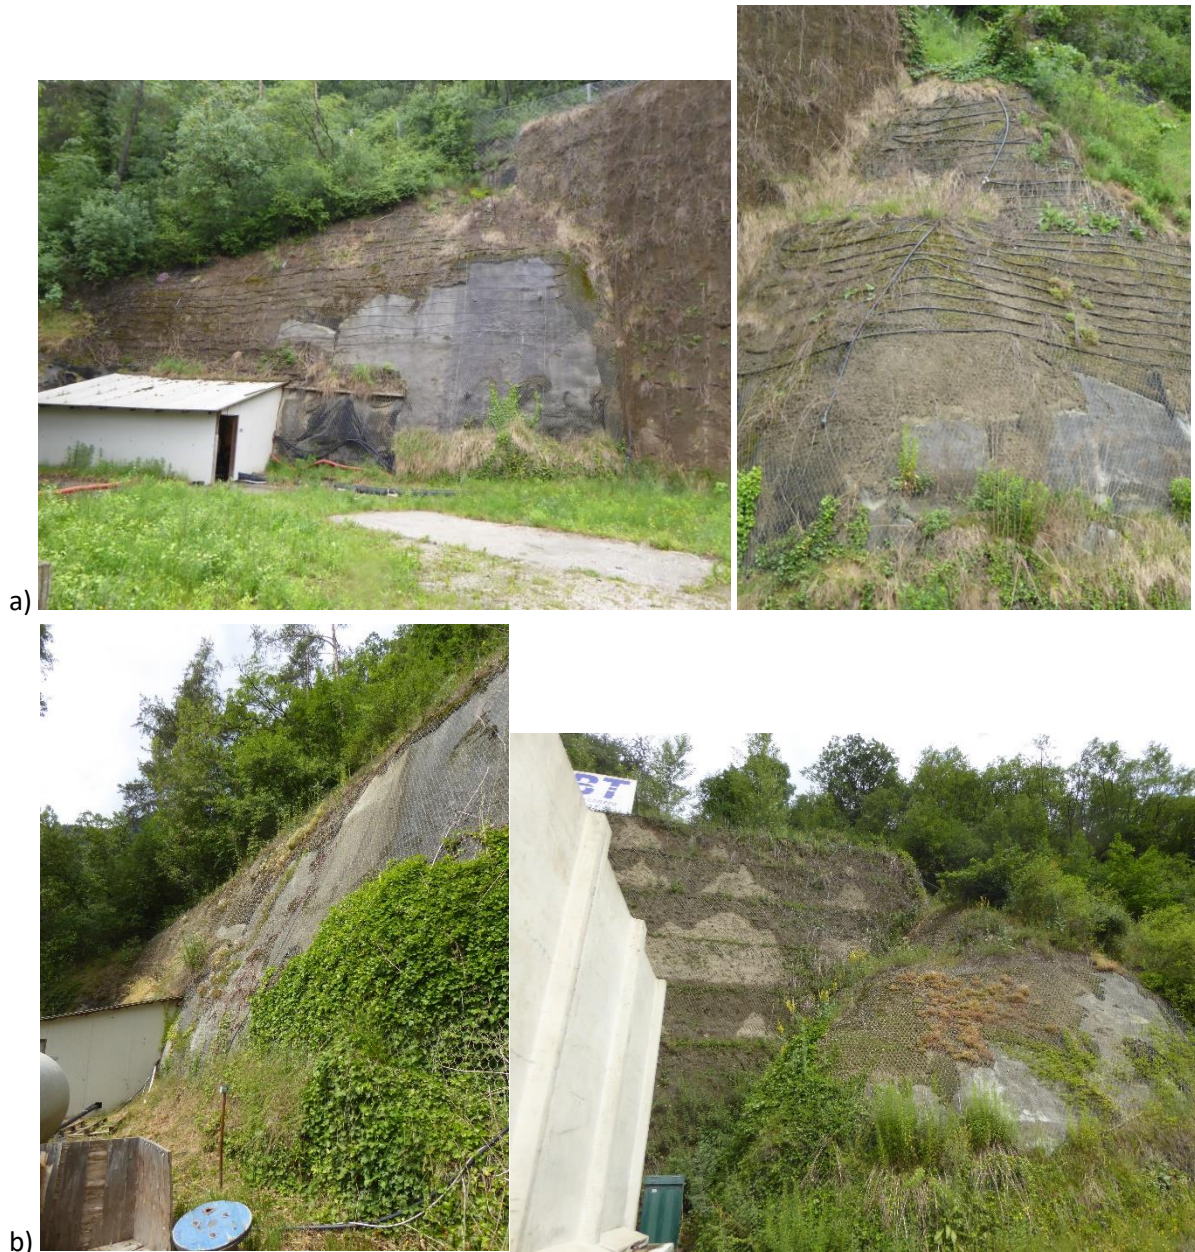
Sulle pareti laterali i rampicanti stanno procedendo alla copertura delle pareti stesse, sebbene con un tasso di crescita inferiore al portale di Mules, a causa del minore spessore del terreno di riporto e dei problemi all'impianto di irrigazione (Figura 15).

Figura 15: parete laterale del portale di Aica, a) prima dell'intervento, b) a luglio 2019

Le irrigazioni, unitamente alla concimazione, possono inoltre accelerare l'espansione delle specie rampicanti a copertura delle pareti laterali, il cui processo è comunque avviato e sufficientemente solido, sebbene rallentato.
