RELAZIONE TECNICA

Centrale Termoelettrica Edison Candela

Riscontro Visita ispettiva ISPRA

04 – 06 MARZO 2020

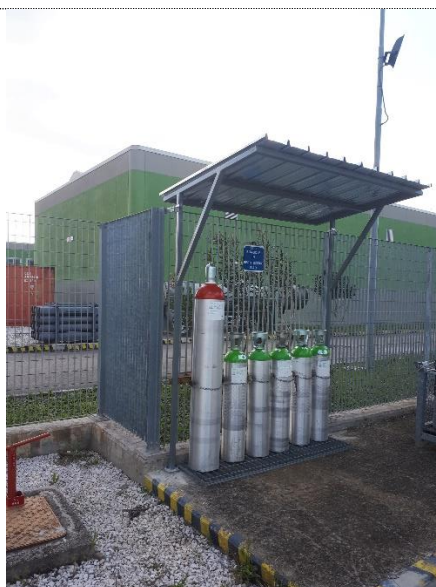
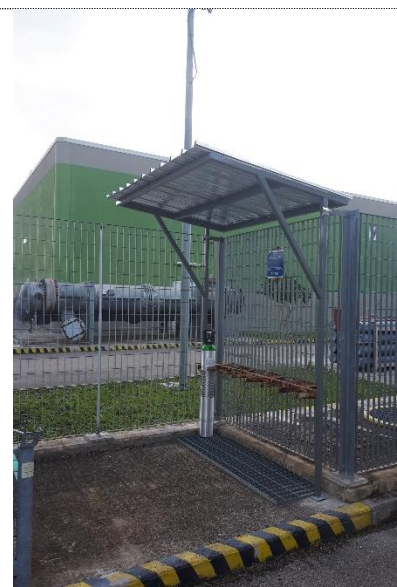
- 2. Il GI rileva che non è presente uno scivolo sul marciapiede per agevolare la movimentazione delle bombole con carrello. Il GI rileva, inoltre, che il deposito bombole vuote non è munito di apposito rialzo e di eventuale copertura. Per tale motivo, si raccomanda la realizzazione di apposito scivolo per la movimentazione delle bombole piene e di un rialzo e copertura per il locale deposito bombole vuote.*

In relazione all'osservazione n.2, si evidenzia che il locale deposito bombole vuote, ubicato all'interno dell'area ST11 – area stoccaggio bombole CO2 e gas tecnici, è stato dotato di rialzo e copertura come da foto riportate.

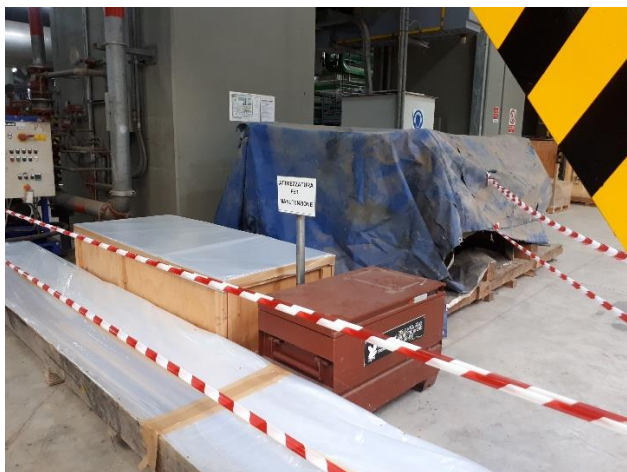
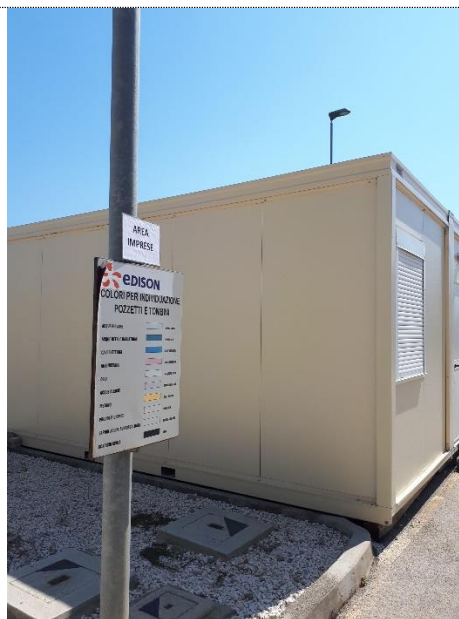
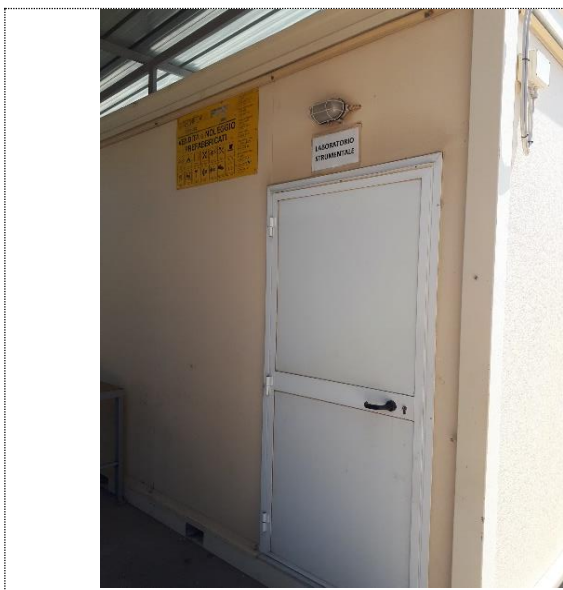
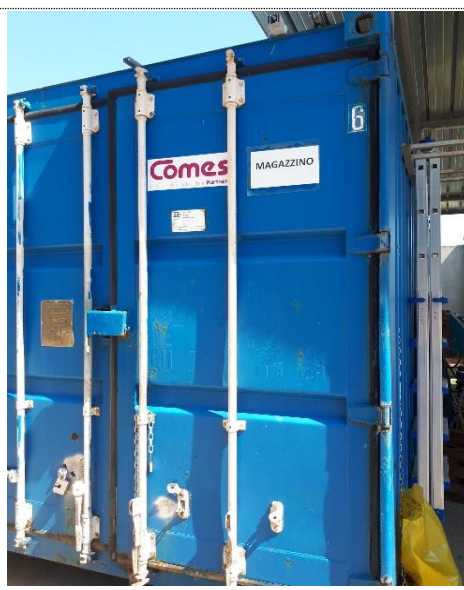
- 3. A margine di questa prima parte di ispezione il GI, pur rilevando un adeguato housekeeping dell'impianto raccomanda al gestore di delimitare e identificare il materiale depositato in varie parti della centrale, nonché i container e le aree gestite da aziende terze.*

In merito all'osservazione n.3, relativa all' housekeeping dell'impianto, si segnala che sono state delimitate e identificate le aree di deposito materiali, nonché i container e le aree gestite da aziende terze. Per ulteriori dettagli si vedono le foto sotto riportate:
