Rapporto Conclusivo d'Ispezione Straordinaria

***Installazione Casa Olearia Italiana S.p.A.
interconnessa a Ital Green Energy s.r.l.***

***Autorizzazione Ministeriale n. DVA – DEC- 000331 del 23/11/2016
G.U. n. 12 del 16/01/2017***

Visita in loco effettuata dal 16 gennaio 2020 al 17 gennaio 2020

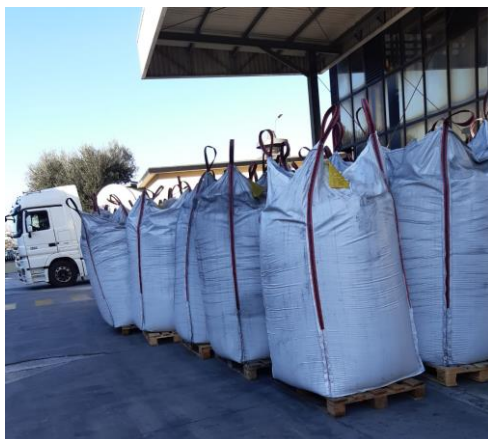
Nel corso del sopralluogo è stato rilevato quanto segue (cfr. Figura 1):

- i big bag erano posizionati anche al di fuori dell’area delimitata e coperta dalla tettoia del deposito;
- la cartellonistica non era visibile in quanto posizionata dietro i big bag;
- i big bag non erano identificati singolarmente.

- Figura 1 - Deposito Temporaneo CER 020399 “terre esauste”

si ha la **violazione ambientale per mancata ottemperanza alla suddetta prescrizione dell'AIA relativa alla gestione dei rifiuti come previsto dal comma 3, lettera b), dell'art. 29quattordices del D.Lgs. n. 152/06 e s.m.i..**

Inoltre, il GI ha rilevato nell'area in questione la presenza di odore diffuso proveniente prevalentemente dal contenuto dei suddetti big bag.

Il gestore deve provvedere all'identificazione dei rifiuti in modalità conforme a quanto indicato al Paragrafo 9.2.7 del PIC ed all'immediata rimozione dei big bag presenti al di fuori dell'area cordolata e coperta superiormente (Diffida n.1).

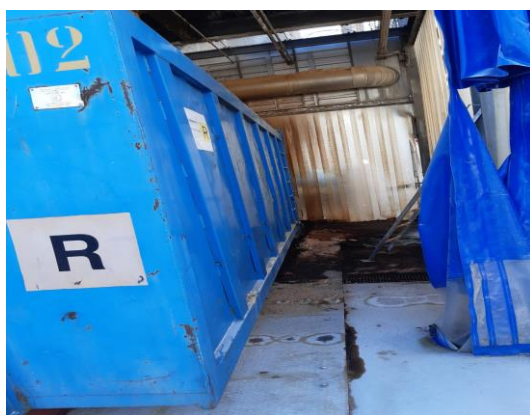
Nella medesima area, il GI ha riscontrato la presenza di uno scarrabile contenente rifiuto CER 060314 “Sali e loro soluzioni” che risultava scoperto e parzialmente confinato superiormente da tettoia e lateralmente da bandelle in plastica. Lungo il perimetro dello scarrabile ed al di sotto di esso, il GI ha riscontrato la presenza di materiale ascrivibile al predetto rifiuto (Figura 2 e Figura 3).

Figura 2 - Deposito Temporaneo CER 060314 “Sali e loro soluzioni”

In considerazione di quanto indicato al Paragrafo 3.1.1 in merito alla Prescrizione n. 99, lettera d) del PIC, si rileva **la violazione ambientale per mancata ottemperanza alla suddetta prescrizione dell'AIA relativa alla gestione dei rifiuti** come previsto dal comma 3, lettera b), dell'art. 29quattordices del D.Lgs. n. 152/06 e s.m.i..

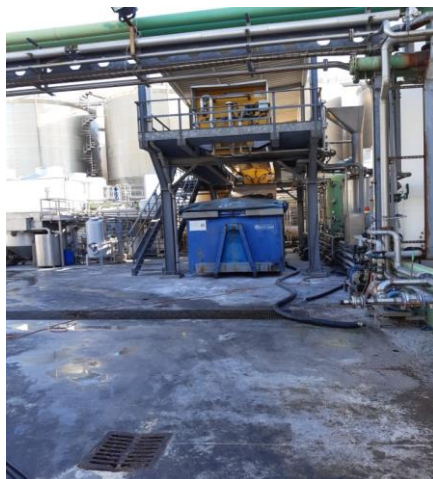
Figura 3 - Deposito Temporaneo CER 060314 “Sali e loro soluzioni”

Inoltre, l’area in cui è ubicato il suddetto cassone, nonché quella in cui sono state rilevate le relative perdite di rifiuto CER 060314 “Sali e loro soluzioni” non risulta segregata con conseguente possibile miscelazione di tale rifiuto con le acque di dilavamento dei piazzali.

Infatti, il predetto scarrabile risulta posizionato in un’area non confinata e le acque di dilavamento di tali aree confluiscono direttamente nella rete di raccolta e convogliamento delle acque meteoriche (Figura 3).

Le acque meteoriche di dilavamento della predetta area, devono essere assimilate ad acque reflue industriali; in quanto sul suolo, subiscono contaminazione con sostanze inquinanti. **Pertanto, non possono confluire all’impianto di raccolta e trattamento acque meteoriche a servizio di tale area (Partizione “F”), bensì devono confluire all’impianto di trattamento reflui industriali** (presso l’attività 9).

Attività 8 - **Impianto di cristallizzazione**: considerato che le acque meteoriche di dilavamento del piazzale di pertinenza di tale impianto confluiscano all'impianto di raccolta e trattamento acque meteoriche a servizio di tale area (Partizione "F"), si chiede al Gestore di provvedere, entro 90 giorni dalla data di ricevimento del presente Rapporto, all'installazione di adeguati bacini di contenimento che garantiscano la segregazione di eventuali perdite di rifiuti e/o acque di processo e la gestione degli stessi come rifiuti (Condizione n. 1).
