ALLEGATO 2

Materiali contenenti amianto (MCA) e Fibre artificiali Vetrose (FAV)

1.1.0.1 Il Complesso INE è ubicato all'interno del perimetro del JRC ad Ispra (VA) ed occupa una superficie complessiva di circa 4,5 ettari, di cui circa 1,5 ettari di aree a verde e circa 3 ettari di aree pavimentate oppure occupate da edifici.

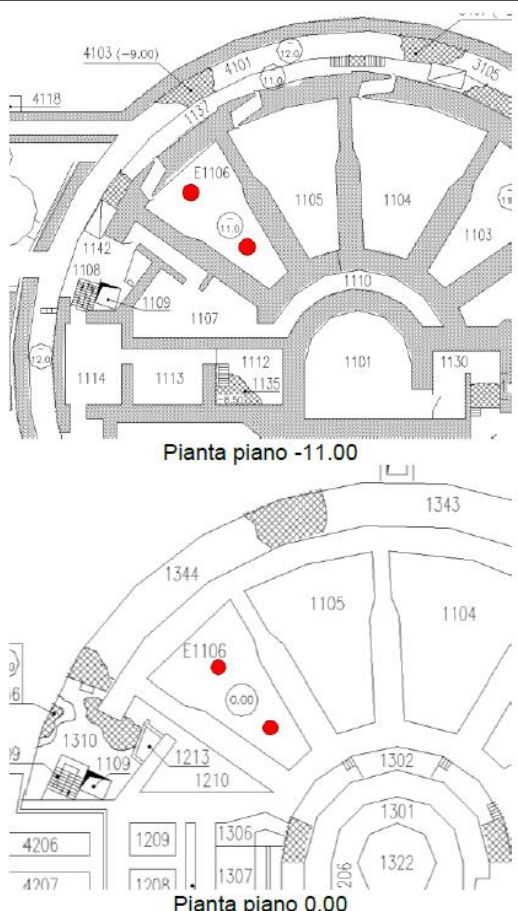
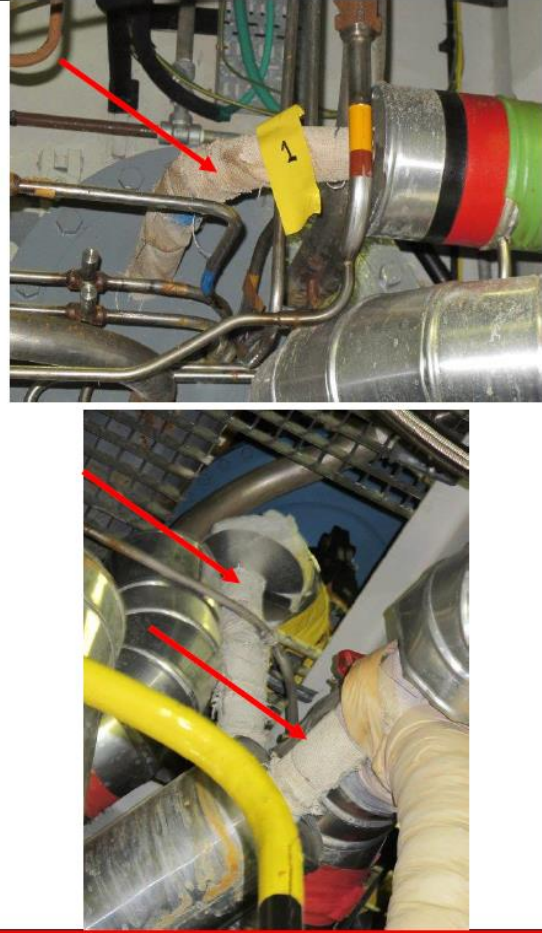
Figura 1-1. MCA Edificio 80 – Locale E1106 CART, piano -7.00 m

Edificio 80	Piano/Quota -7.00 m	Locale E1106 CART	Campione n° 3 (2008)	Rapporto di prova ND
Presenza amianto			>50% cristilo	
Descrizione campione			Coibentazione tubazione. MCA in MATRICE FRIABILE	
Stato di conservazione			SCARSO Materiale a rischio di danneggiamento.	
Quantificazione materiale			3 m	
Linea e/o impianto relativa al campione			-	
Localizzazione			Rilievo fotografico

In caso di manutenzione e/o rimozione del MCA, verificare il carico radiologico all'interno delle tubazioni.				
NOTA				
Non è stato possibile eseguire la visita ispettiva visiva nei suddetti locali in quanto l'accesso è negato per ragioni radioprotezionistiche

ZONA CONTROLLATA				
AZIONI CONSIGLIATE PER LA GESTIONE DEL MCA				
Evitare azioni perturbative che danneggino il manufatto, altrimenti prevedere la messa in sicurezza di emergenza. In caso di interventi manutentivi a carico del manufatto seguire le idonee procedure e la normativa vigente.				
INDICE DI OCCUPAZIONE				
NULLO: nei locali non è presente personale neanche per attività di manutenzione. L'accesso è previsto solo in situazioni eccezionali.				
INFORMAZIONI RADIOLOGICHE

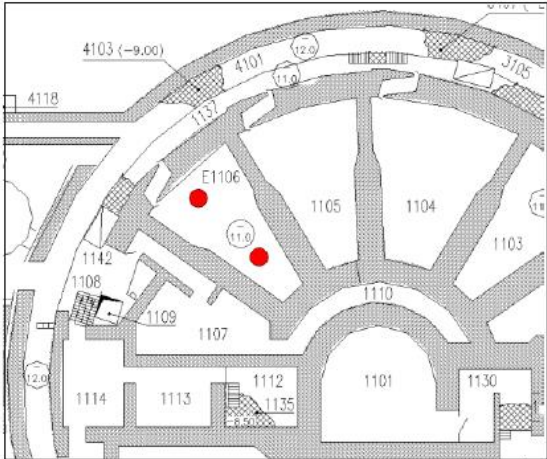
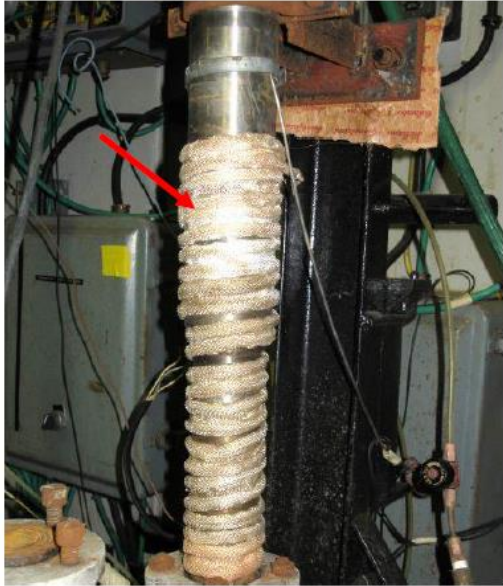
Figura 1-2. MCA Edificio 80 – Locale E1106 CART, piano -11.00 m

Edificio 80	Piano/Quota -11.00 m	Locale E1106 CART	Campione n° 3 (2008)	Rapporto di prova ND
Presenza amianto			>50% crisotilo	
Descrizione materiale			Guarnizioni a corda. MCA in MATRICE FRIABILE	
Stato di conservazione			SCARSO Materiale vetusto a rischio danneggiamento.	
Quantificazione materiale			Non stimabile	
Linea e/o impianto di appartenenza			-	
Localizzazione			Rilievo fotografico

NOTA Non è stato possibile eseguire la visita ispettiva visiva nei suddetti locali poiché l'accesso è negato per ragioni radioprotezionistiche

ZONA CONTROLLATA				
AZIONI CONSIGLIATE PER LA GESTIONE DEL MCA Evitare azioni perturbative che danneggino il manufatto, altrimenti prevedere la messa in sicurezza di emergenza. In caso di interventi manutentivi a carico del manufatto seguire le idonee procedure e la normativa vigente.				
INDICE DI OCCUPAZIONE NULLO: nei locali non è presente personale neanche per attività di manutenzione. L'accesso è previsto solo in situazioni eccezionali.				
INFORMAZIONI RADIOLOGICHE In caso di manutenzione e/o rimozione del MCA, verificare il carico radiologico all'interno delle tubazioni.

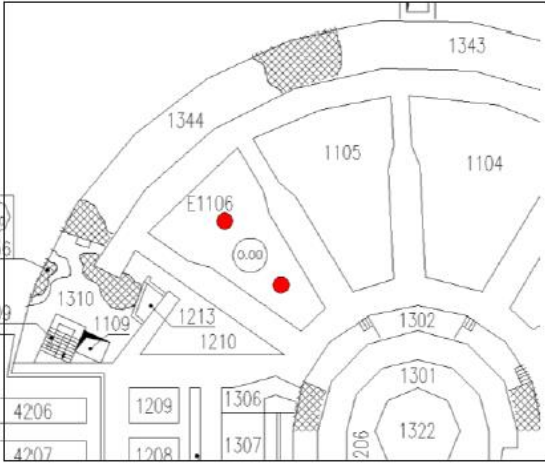
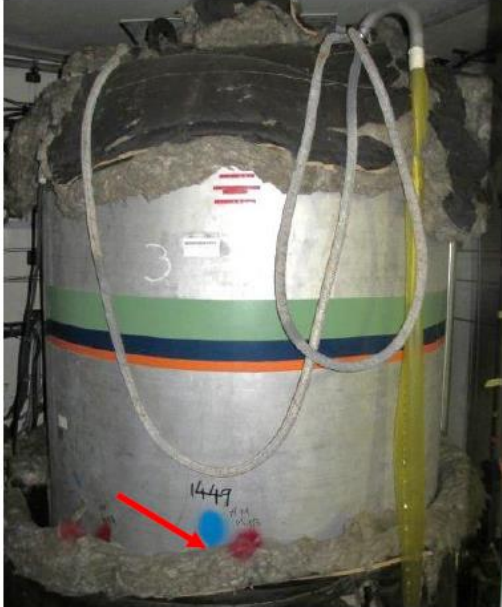
Figura 1-3. MCA Edificio 80 – Locale E1106 CART, piano -4.00 m

Edificio 80	Piano/Quota -4.00 m	Locale E1106 CART	Campione n° 4 (2008)	Rapporto di prova ND
Presenza amianto			49% crisotilo	
Descrizione materiale			Guarnizioni a corda. MCA in MATRICE FRIABILE	
Stato di conservazione			SCARSO Materiale vetusto a rischio danneggiamento.	
Quantificazione materiale			Non stimabile	
Linea e/o impianto di appartenenza			-	
Localizzazione			Rilievo fotografico

ZONA CONTROLLATA				
AZIONI CONSIGLIATE PER LA GESTIONE DEL MCA				
Evitare azioni perturbative che danneggino il manufatto, altrimenti prevedere la messa in sicurezza di emergenza. In caso di interventi manutentivi a carico del manufatto seguire le idonee procedure e la normativa vigente.				
INDICE DI OCCUPAZIONE				
NULLO: nei locali non è presente personale neanche per attività di manutenzione. L'accesso è previsto solo in situazioni eccezionali.				
NOTA				
Non è stato possibile eseguire la visita ispettiva visiva nei suddetti locali poiché l'accesso è negato per ragioni radioprotezionistiche

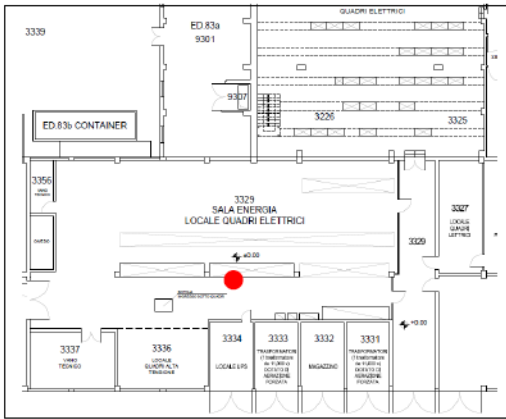
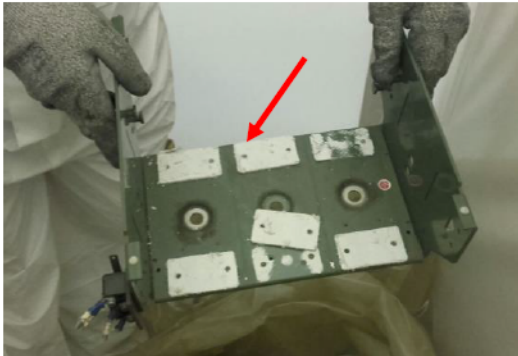
Figura 1-4. MCA Edificio 83 – Locale 3329, piano 0.00 m

Edificio 83	Piano/Quota 0.00	Locale 3329 sala energia	Rapporto di prova 14/4459	Identificazione campione Campione 7
Presenza amianto			> 50% crisotilo	
Descrizione materiale			Guarnizione tra portafusibili e piastra di supporto. MCA in MATRICE FRIABILE	
Stato di conservazione			DISCRETO Materiale a rischio di danneggiamento.	
Quantificazione materiale			N° 60 guarnizioni Dimensioni 6 x 4cm, spessore 1 mm N° 6 guarnizioni/cassetto	
Linea e/o impianto di appartenenza			Distribuzione energia	
Localizzazione in pianta			Rilievo fotografico

INDICE DI OCCUPAZIONE ALTO: Il personale svolge quotidianamente/settimanalmente la propria attività nei locali in oggetto.				
NOTE MCA confinato, i cassettei elettrici sono chiusi a chiave.

ZONA SORVEGLIATA				
AZIONI CONSIGLIATE PER LA GESTIONE DEL MCA Eseguire un controllo periodico dello stato di conservazione del manufatto. Monitorare periodicamente l'eventuale rilascio di fibre nell'ambiente. In caso di interventi manutentivi a carico del manufatto seguire le idonee procedure e la normativa vigente.

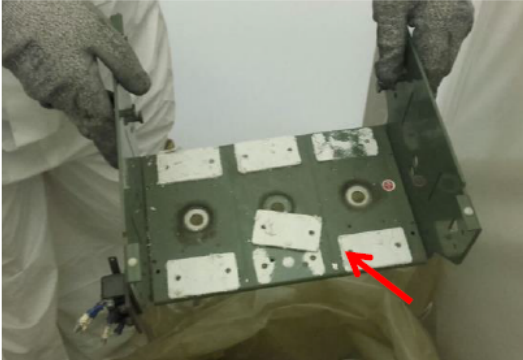
Figura 1-5. MCA Edificio 83 – Locale 3329, piano 0.00 m – Scheda di ispezione visiva periodica del manufatto

Estensione della superficie danneggiata (in %): 10%			
Descrizione dell'installazione: Tipo di rivestimento: Impasti di tipo gessoso Cartoni, feltri, ecc. Corde, tele, nastri		Tubazioni <input type="checkbox"/> <input type="checkbox"/> <input type="checkbox"/>	Caldaie, serbatoi, ventilazione, ecc. <input type="checkbox"/> <input type="checkbox"/> <input type="checkbox"/>
Potenziati cause di danneggiamento: <input checked="" type="checkbox"/> Degradato del materiale <input type="checkbox"/> Circolazione aria forzata <input type="checkbox"/> Vibrazioni da macchine o attrezzature meccaniche <input type="checkbox"/> Vibrazioni da fonti sonore <input checked="" type="checkbox"/> Interventi di manutenzione sulle strutture o sugli impianti <input checked="" type="checkbox"/> Cause accidentali <input type="checkbox"/> Altro _____			
Etichettatura: <input checked="" type="checkbox"/> SI <input type="checkbox"/> NO	Accessibilità: Altezza del materiale: 0.5 m+3 m Presenza di una barriera: <input checked="" type="checkbox"/> SI <input type="checkbox"/> NO <input type="checkbox"/> Il materiale è accessibile solo per rari interventi di manutenzione <input checked="" type="checkbox"/> Il materiale è accessibile per l'ordinaria manutenzione

Osservazioni: Etichetta presente sullo sportello del cassetto			
Rilievo fotografico:

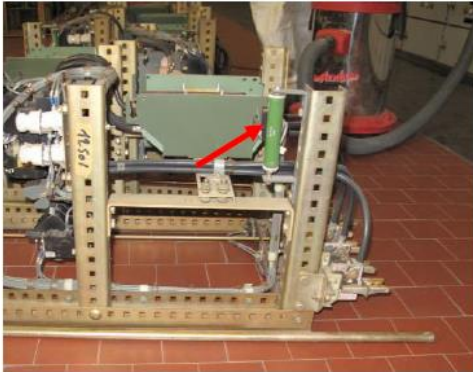
Figura 1-7. MCA Edificio 83 – Locale 3329, piano 0.00 m – Scheda di ispezione visiva periodica del manufatto

Estensione della superficie danneggiata (in %): 10%			
Descrizione dell'installazione: Tipo di rivestimento: Impasti di tipo gessoso Cartoni, feltri, ecc. Corde, tele, nastri		Tubazioni <input type="checkbox"/> <input type="checkbox"/> <input type="checkbox"/>	Caldaie, serbatoi, ventilazione, ecc. <input type="checkbox"/> <input type="checkbox"/> <input type="checkbox"/>
Potenziati cause di danneggiamento: <input checked="" type="checkbox"/> Degradato del materiale <input type="checkbox"/> Circolazione aria forzata <input type="checkbox"/> Vibrazioni da macchine o attrezzature meccaniche <input type="checkbox"/> Vibrazioni da fonti sonore			
Etichettatura: <input checked="" type="checkbox"/> SI <input type="checkbox"/> NO		Accessibilità: Altezza del materiale: 0.5 m+3m Presenza di una barriera: <input checked="" type="checkbox"/> SI <input type="checkbox"/> NO	
<input type="checkbox"/> Il materiale è accessibile solo per rari interventi di manutenzione <input checked="" type="checkbox"/> Il materiale è accessibile per l'ordinaria manutenzione

Osservazioni: Etichetta presente sullo sportello del cassetto			
Rilievo fotografico:

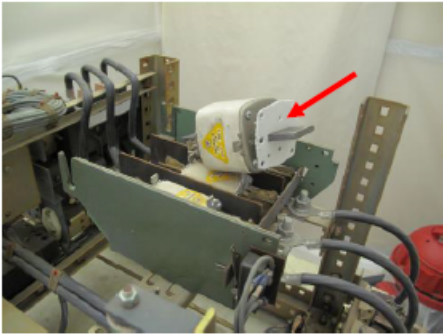
Figura 1-9. MCA Edificio 83 – Locale 3329, piano 0.00 m – Scheda di ispezione visiva periodica del manufatto

Estensione della superficie danneggiata (in %): 10%			
Descrizione dell'installazione: Tipo di rivestimento: Impasti di tipo gessoso Cartoni, feltri, ecc. Corde, tele, nastri		Tubazioni <input type="checkbox"/> <input type="checkbox"/> <input type="checkbox"/>	Caldaie, serbatoi, ventilazione, ecc. <input type="checkbox"/> <input type="checkbox"/> <input type="checkbox"/>
Potenziati cause di danneggiamento: <input checked="" type="checkbox"/> Degradato del materiale <input type="checkbox"/> Circolazione aria forzata <input type="checkbox"/> Vibrazioni da macchine o attrezzature meccaniche <input type="checkbox"/> Vibrazioni da fonti sonore		<input checked="" type="checkbox"/> Interventi di manutenzione sulle strutture o sugli impianti <input checked="" type="checkbox"/> Cause accidentali <input type="checkbox"/> Altro _____	
Etichettatura: <input checked="" type="checkbox"/> SI <input type="checkbox"/> NO	Accessibilità: Altezza del materiale: 0.5 m=3 m Presenza di una barriera: <input checked="" type="checkbox"/> SI <input type="checkbox"/> NO	<input type="checkbox"/> Il materiale è accessibile solo per rari interventi di manutenzione <input checked="" type="checkbox"/> Il materiale è accessibile per l'ordinaria manutenzione

Osservazioni: Etichetta presente sullo sportello del cassetto			
Rilievo fotografico:

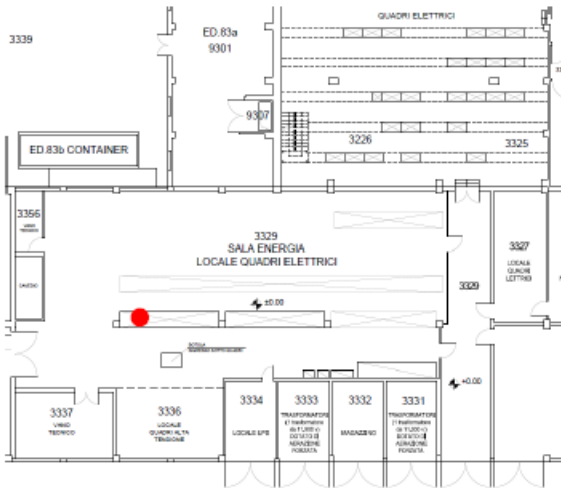
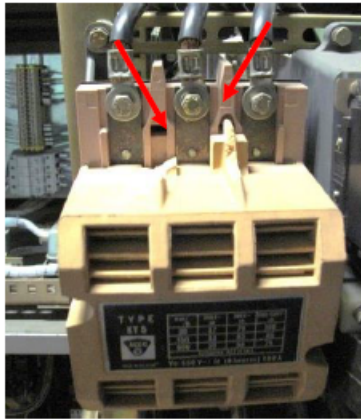
Edificio 83	Piano/Quota 0.00	Locale 3329 sala energia	Rapporto di prova 14/4459	Identificazione campione 14/10722 Campione 1
Presenza amianto			>50 % Crisotilo	
Descrizione materiale			Guarnizione di isolamento tra parafiamma e teleruttore. MCA in MATRICE FRIABILE	
Stato di conservazione			Generalmente DISCRETO. Materiale a rischio di danneggiamento.	
Quantificazione materiale			N° 47	
Linea e/o impianto di appartenenza			Distribuzione energia	
Localizzazione in pianta			Rilievo fotografico

NOTE MCA confinato, i cassetti elettrici sono chiusi a chiave.

ZONA SORVEGLIATA				
AZIONI CONSIGLIATE PER LA GESTIONE DEL MCA Eseguire un controllo periodico dello stato di conservazione del manufatto. Monitorare periodicamente l'eventuale rilascio di fibre nell'ambiente. In caso di interventi manutentivi a carico del manufatto seguire le idonee procedure e la normativa vigente.				
INDICE DI OCCUPAZIONE ALTO: Il personale svolge quotidianamente/settimanalmente la propria attività nei locali in oggetto.

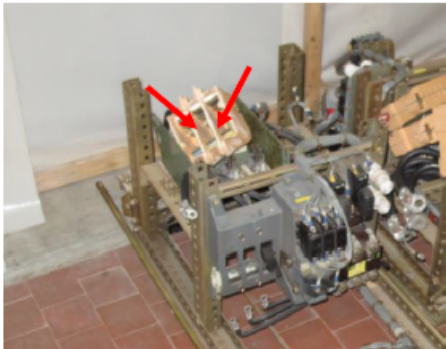
Figura 1-11. MCA Edificio 83 – Locale 3329, piano 0.00 m – Scheda di ispezione visiva periodica del manufatto

Estensione della superficie danneggiata (in %): 10%			
Descrizione dell'installazione: Tipo di rivestimento: Impasti di tipo gessoso Cartoni, feltri, ecc. Corde, tele, nastri		Tubazioni <input type="checkbox"/> <input type="checkbox"/> <input type="checkbox"/>	Caldaie, serbatoi, ventilazione, ecc. <input type="checkbox"/> <input type="checkbox"/> <input type="checkbox"/>
Potenziati cause di danneggiamento: <input checked="" type="checkbox"/> Degradato del materiale <input type="checkbox"/> Circolazione aria forzata <input type="checkbox"/> Vibrazioni da macchine o attrezzature meccaniche <input type="checkbox"/> Vibrazioni da fonti sonore		<input checked="" type="checkbox"/> Interventi di manutenzione sulle strutture o sugli impianti <input checked="" type="checkbox"/> Cause accidentali <input type="checkbox"/> Altro _____	
Etichettatura: <input checked="" type="checkbox"/> SI <input type="checkbox"/> NO	Accessibilità: Altezza del materiale: 0.5 m=3m Presenza di una barriera: <input checked="" type="checkbox"/> SI <input type="checkbox"/> NO	<input type="checkbox"/> Il materiale è accessibile solo per rari interventi di manutenzione <input checked="" type="checkbox"/> Il materiale è accessibile per l'ordinaria manutenzione

Osservazioni: Etichetta presente sullo sportello del cassetto.			
Rilievo fotografico:

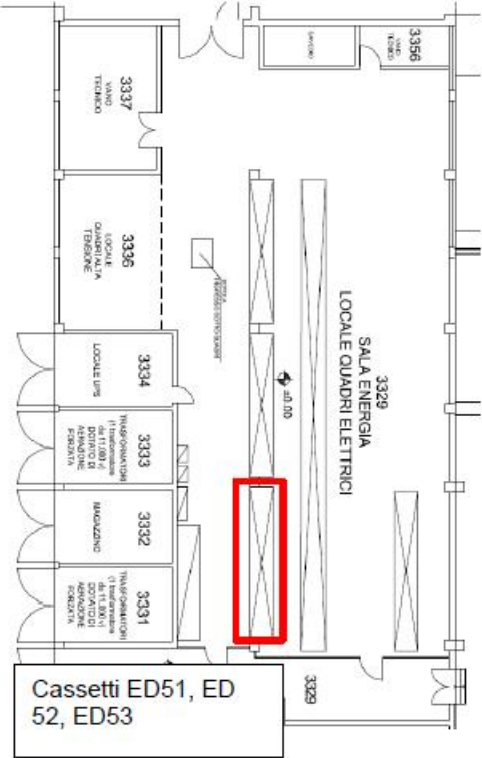
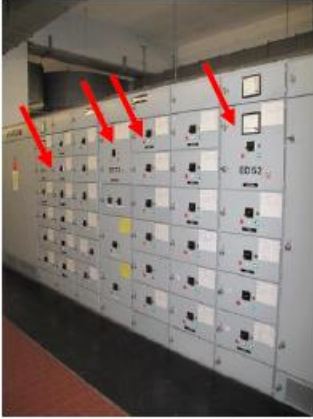
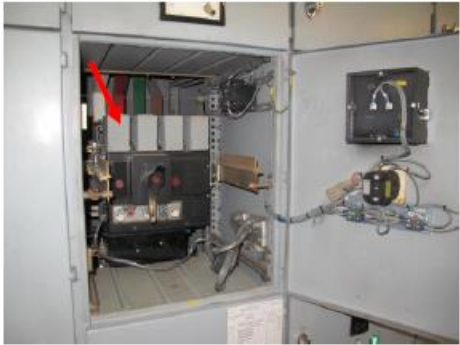
Figura 1-12. MCA Edificio 83 – Locale 3329, piano 0.00 m

Edificio 83	Piano/Quota 0.00	Locale 3329 sala energia	Campione N D	Rapporto di prova n 15/0621 - D
Presenza amianto			5 % Crisotilo	
Descrizione materiale			Parafiamma. MCA in MATRICE FRIABILE	
Stato di conservazione			DISCRETO Materiale a rischio di danneggiamento	
Quantificazione materiale			12 (4 per 3 cassette)	
Linea e/o impianto di appartenenza			Distribuzione energia	
Localizzazione in pianta			Rilievo fotografico

ZONA SORVEGLIATA				
AZIONI CONSIGLIATE PER LA GESTIONE DEL MCA Monitorare periodicamente l'eventuale rilascio di fibre nell'ambiente. In caso di interventi manutentivi a carico del manufatto seguire le idonee procedure e la normativa vigente.				
INDICE DI OCCUPAZIONE ALTO: Il personale svolge quotidianamente/settimanalmente la propria attività nei locali in oggetto.				
NOTE MCA confinato all'interno dei cassettei elettrici. Tutti i cassettei elettrici sono chiusi a chiave.

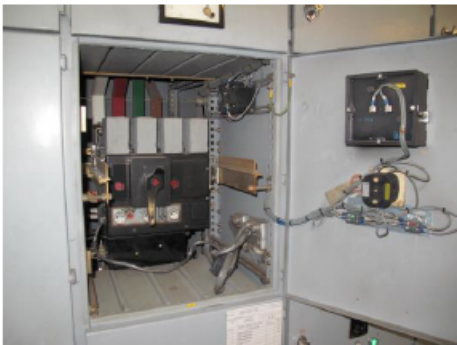
Figura 1-13. MCA Edificio 83 – Locale 3329, piano 0.00 m – Scheda di ispezione visiva periodica del manufatto

Estensione della superficie danneggiata (in %): 10%			
Descrizione dell'installazione: Tipo di rivestimento: Impasti di tipo gessoso Cartoni, feltri, ecc. Corde, tele, nastri		Tubazioni <input type="checkbox"/> <input type="checkbox"/> <input type="checkbox"/>	Caldaie, serbatoi, ventilazione, ecc. <input type="checkbox"/> <input type="checkbox"/> <input type="checkbox"/>
Potenziati cause di danneggiamento: <input checked="" type="checkbox"/> Degradato del materiale <input type="checkbox"/> Circolazione aria forzata <input type="checkbox"/> Vibrazioni da macchine o attrezzature meccaniche <input type="checkbox"/> Vibrazioni da fonti sonore		<input checked="" type="checkbox"/> Interventi di manutenzione sulle strutture o sugli impianti <input checked="" type="checkbox"/> Cause accidentali <input type="checkbox"/> Altro _____	
Etichettatura: <input checked="" type="checkbox"/> SI <input type="checkbox"/> NO	Accessibilità: Altezza del materiale: 0.5 m+3.5 m Presenza di una barriera: <input checked="" type="checkbox"/> SI <input checked="" type="checkbox"/> NO		<input type="checkbox"/> Il materiale è accessibile solo per rari interventi di manutenzione <input checked="" type="checkbox"/> Il materiale è accessibile per l'ordinaria manutenzione

Osservazioni: Etichetta presente sullo sportello del cassetto			
Rilievo fotografico:

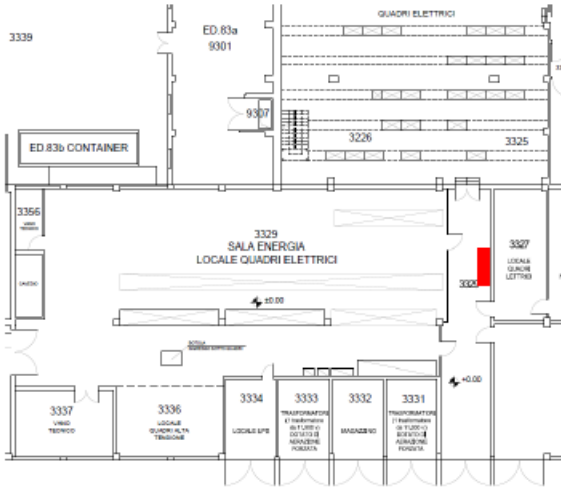
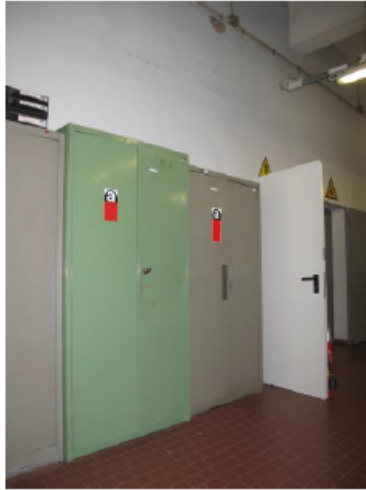
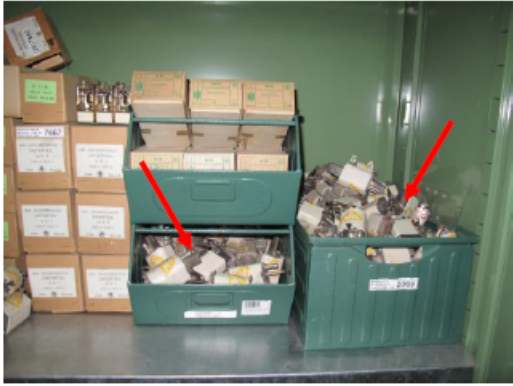
Figura 1-14. MCA Edificio 83 – Locale 3335, piano 0.00 m

Edificio 83	Piano/Quota 0.00	Locale 3335 sala energia	Rapporto di prova 14/4459	Identificazione campione 14/10722 Campione 1
Presenza amianto			>50 % Crisotilo	
Descrizione materiale			Guarnizione fusibili di scorta MCA in MATRICE FRIABILE	
Stato di conservazione			Generalmente DISCRETO. Materiale non a rischio di danneggiamento collocati in due a.	
Quantificazione materiale			N °557	
Linea e/o impianto di appartenenza			Distribuzione energia	
Localizzazione in pianta			Rilievo fotografico

ZONA SORVEGLIATA				
AZIONI CONSIGLIATE PER LA GESTIONE DEL MCA Monitorare periodicamente l'eventuale rilascio di fibre nell'ambiente. Evitare azioni perturbative che danneggino il manufatto, altrimenti prevedere la messa in sicurezza di emergenza. In caso di interventi manutentivi a carico del manufatto seguire le idonee procedure e la normativa vigente.				
INDICE DI OCCUPAZIONE ALTO: Il personale svolge quotidianamente/settimanalmente la propria attività nei locali in oggetto.

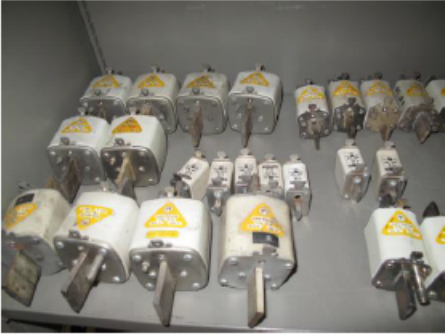
Figura 1-15. MCA Edificio 83 – Locale 3329, piano 0.00 m – Scheda di ispezione visiva periodica del manufatto

Estensione della superficie danneggiata (in %): 10%			
Descrizione dell'installazione: Tipo di rivestimento: Impasti di tipo gessoso Cartoni, feltri, ecc. Corde, tele, nastri		Tubazioni <input type="checkbox"/> <input type="checkbox"/> <input type="checkbox"/>	Caldaie, serbatoi, ventilazione, ecc. <input type="checkbox"/> <input type="checkbox"/> <input type="checkbox"/>
Potenziati cause di danneggiamento: <input checked="" type="checkbox"/> Degradato del materiale <input type="checkbox"/> Circolazione aria forzata <input type="checkbox"/> Vibrazioni da macchine o attrezzature meccaniche <input type="checkbox"/> Vibrazioni da fonti sonore		<input type="checkbox"/> Interventi di manutenzione sulle strutture o sugli impianti <input checked="" type="checkbox"/> Cause accidentali <input type="checkbox"/> Altro _____	
Etichettatura: <input checked="" type="checkbox"/> SI <input type="checkbox"/> NO	Accessibilità: Altezza del materiale: 0.5 m=2 m Presenza di una barriera: <input checked="" type="checkbox"/> SI <input type="checkbox"/> NO	<input type="checkbox"/> Il materiale è accessibile solo per rari interventi di manutenzione <input checked="" type="checkbox"/> Il materiale è accessibile per l'ordinaria manutenzione

Osservazioni: Etichetta presente sulle ante dei due armadi			
Rilievo fotografico:

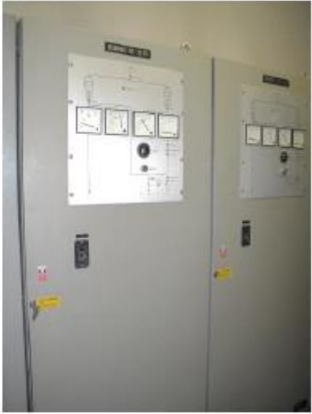
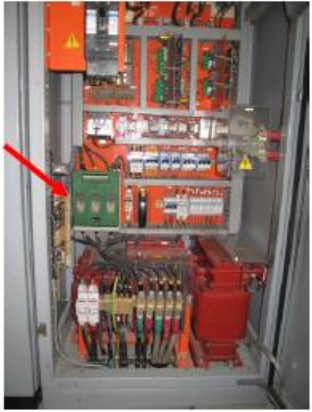
Edificio 83	Piano/Quota 0.00	Locale 3327	Rapporto di prova 14/4459	Identificazione campione 14/10721 Campione 2
Presenza amianto			>50% crisotilo	
Descrizione materiale			Guarnizioni fusibili MCA in MATRICE FRIABILE	
Stato di conservazione			DISCRETO Materiale a rischio di danneggiamento	
Quantificazione materiale			17	
Linea e/o impianto di appartenenza			Distribuzione energia	
Localizzazione in pianta			Rilievo fotografico

NOTE MCA confinato, i quadri elettrici sono chiusi a chiave

ZONA SORVEGLIATA				
AZIONI CONSIGLIATE PER LA GESTIONE DEL MCA Monitorare periodicamente l'eventuale rilascio di fibre nell'ambiente. Evitare azioni perturbative che danneggino il manufatto, altrimenti prevedere la messa in sicurezza di emergenza. In caso di interventi manutentivi a carico del manufatto seguire le idonee procedure e la normativa vigente.				
INDICE DI OCCUPAZIONE ALTO: Il personale svolge quotidianamente/settimanalmente la propria attività nei locali in oggetto.

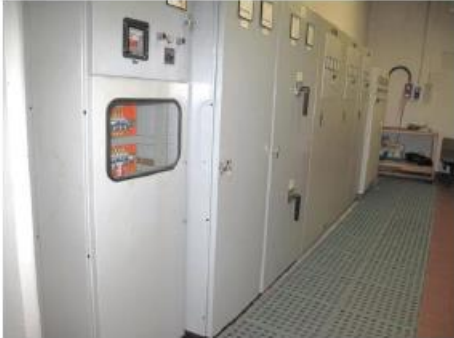
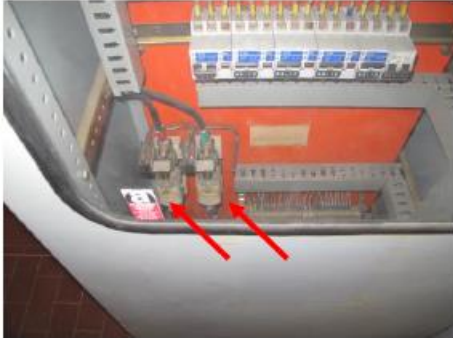
Figura 1-17. MCA Edificio 83 – Locale 3329, piano 0.00 m – Scheda di ispezione visiva periodica del manufatto

Estensione della superficie danneggiata (in %): 10%			
Descrizione dell'installazione: Tipo di rivestimento: Impasti di tipo gessoso Cartoni, feltri, ecc. Corde, tele, nastri		Tubazioni <input type="checkbox"/> <input type="checkbox"/> <input type="checkbox"/>	Caldaie, serbatoi, ventilazione, ecc. <input type="checkbox"/> <input type="checkbox"/> <input type="checkbox"/>
Potenziati cause di danneggiamento: <input checked="" type="checkbox"/> Degradato del materiale <input type="checkbox"/> Circolazione aria forzata <input type="checkbox"/> Vibrazioni da macchine o attrezzature meccaniche <input type="checkbox"/> Vibrazioni da fonti sonore <input checked="" type="checkbox"/> Interventi di manutenzione sulle strutture o sugli impianti <input checked="" type="checkbox"/> Cause accidentali <input type="checkbox"/> Altro _____			
Etichettatura: <input checked="" type="checkbox"/> SI <input type="checkbox"/> NO	Accessibilità: Altezza del materiale: 0.5 m-3.5 m Presenza di una barriera: <input checked="" type="checkbox"/> SI <input checked="" type="checkbox"/> NO	<input type="checkbox"/> Il materiale è accessibile solo per rari interventi di manutenzione <input checked="" type="checkbox"/> Il materiale è accessibile per l'ordinaria manutenzione

Osservazioni: Etichetta presente sull'anta dell'armadio			
Rilievo fotografico:

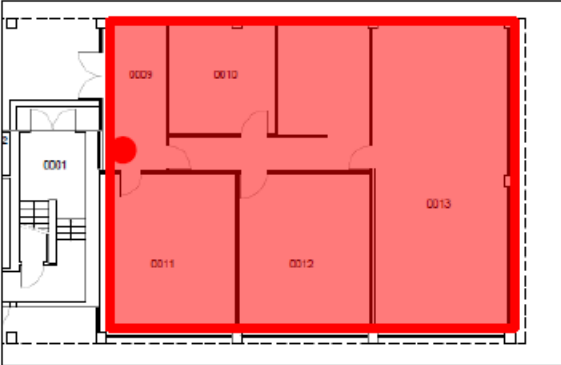
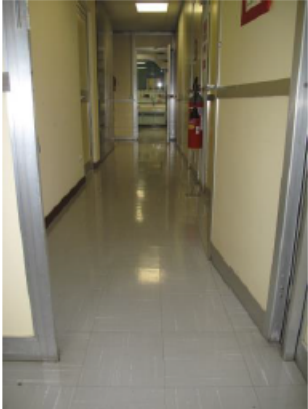
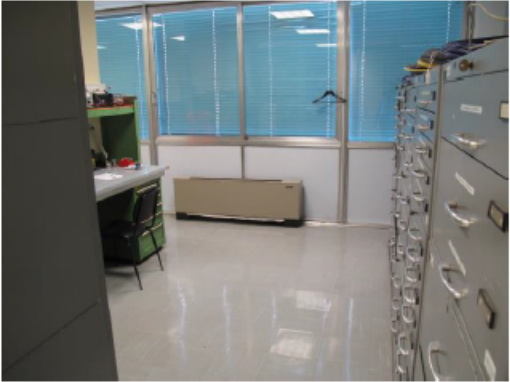
Figura 1-18. MCA Edificio 84 – Locale 0009÷0013, piano 0.00 m

Edificio 84	Piano/Quota 0.00	Locale 0009÷0013	Campione n 1	Rapporto di prova: 13783 - A
Presenza amianto			14.5% crisotilo	
Descrizione materiale			Pavimento in piastrelle vinil-amianto MCA in MATRICE COMPATTA	
Stato di conservazione			DISCRETO Materiale suscettibile di danneggiamento	
Quantificazione materiale			197 m ²	
Linea e/o impianto di appartenenza			Pavimento uffici e laboratori	
Localizzazione in pianta			Rilievo fotografico

ZONA SORVEGLIATA				
AZIONI CONSIGLIATE PER LA GESTIONE DEL MCA				
Monitorare periodicamente l'eventuale rilascio di fibre nell'ambiente. Evitare azioni perturbative che danneggino il manufatto, altrimenti prevedere la messa in sicurezza di emergenza. In caso di interventi manutentivi a carico del manufatto seguire le idonee procedure e la normativa vigente				
INDICE DI OCCUPAZIONE				
ALTO: Il personale svolge quotidianamente/settimanalmente la propria attività nei locali in oggetto.

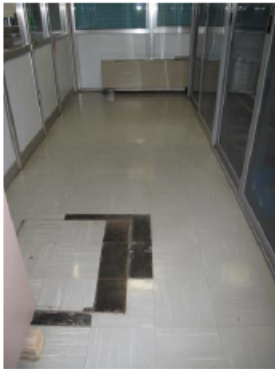
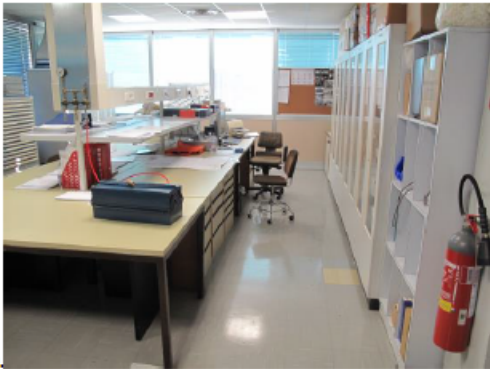
Figura 1-19. MCA Edificio 84 – Locale 0009-0013, piano 0.00 m – Scheda di ispezione visiva periodica del manufatto

SCHEDA DI ISPEZIONE VISIVA PERIODICA DEL MANUFATTO		
Edificio:84	Zona: SORVEGLIATA	Locale: 0009-0013
Tipologia del manufatto: <input type="checkbox"/> Lastre ondulate <input type="checkbox"/> Lastre piane <input type="checkbox"/> Guarnizioni <input type="checkbox"/> Coibentazioni <input checked="" type="checkbox"/> Pavimento <input type="checkbox"/> Pannelli <input type="checkbox"/> Altro		Data: 21-12-2016 Dimensioni: 197 m ² Friabilità del materiale <input type="checkbox"/> Friabile <input checked="" type="checkbox"/> Compatto
Condizioni del materiale: <input type="checkbox"/> Presenza di rotture evidenti con asportazione di materiale <input checked="" type="checkbox"/> Presenza di sfaldamenti, crepe, rotture superficiali <input type="checkbox"/> Presenza di detriti friabili negli scoli d'acqua e/o nei canali di gronda <input type="checkbox"/> Fibre affioranti che si liberano strofinando manualmente la superficie <input type="checkbox"/> Altro

Estensione della superficie danneggiata (in %): 10%		
Descrizione dell'installazione: Tipo di rivestimento Impasti di tipo gessoso Cartoni, feltri, ecc. Corde, tele, nastri	Tubazioni <input type="checkbox"/> <input type="checkbox"/> <input type="checkbox"/>	Caldie, serbatoi, ecc. <input type="checkbox"/> <input type="checkbox"/> <input type="checkbox"/>
Potenziati cause di danneggiamento: <input checked="" type="checkbox"/> Degrado del materiale <input type="checkbox"/> Circolazione aria forzata <input type="checkbox"/> Vibrazioni da macchine o attrezzature meccaniche <input type="checkbox"/> Vibrazioni da fonti sonore <input checked="" type="checkbox"/> Interventi di manutenzione sulle strutture o sugli impianti <input type="checkbox"/> Cause accidentali <input type="checkbox"/> Altro		
Etichettatura: <input checked="" type="checkbox"/> SI <input type="checkbox"/> NO	Accessibilità: Altezza del materiale: 0 m Presenza di una barriera: <input type="checkbox"/> SI <input checked="" type="checkbox"/> NO	<input type="checkbox"/> Il materiale è accessibile solo per rari interventi di manutenzione <input checked="" type="checkbox"/> Il materiale è accessibile per l'ordinaria manutenzione

Osservazioni: Piastrelle di dimensioni 30x30cm MCA segnalato con adeguata cartellonistica affissa presso l'ingresso ai locali.		
Rilievo fotografico:

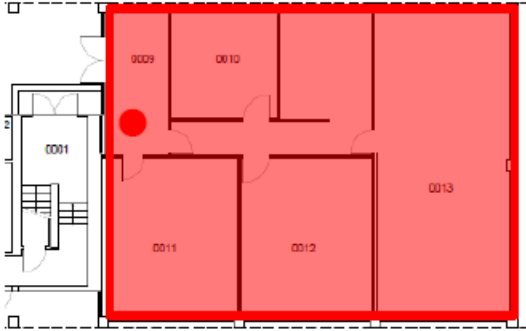
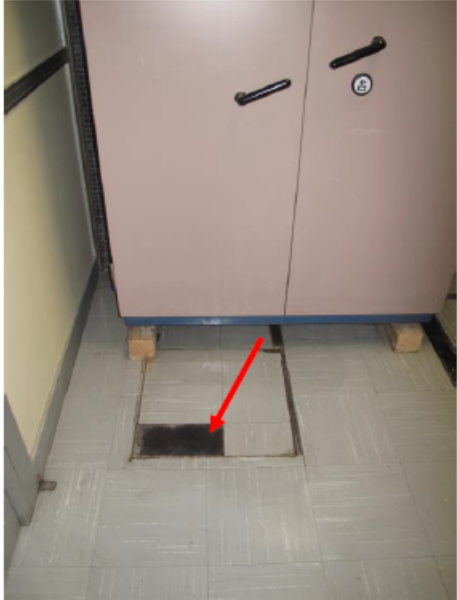
Figura 1-20. MCA Edificio 84 – Locale 0009÷0013, piano 0.00 m

Edificio 84	Piano/Quota 0.00	Locale 0009-0013	Campione n 2	Rapporto di prova: 13784 - A
Presenza amianto			4.6 % Crisotilo	
Descrizione materiale			Colla sotto piastrella vinilica MCA in MATRICE COMPATTA	
Stato di conservazione			BUONO	
Quantificazione materiale			197 m ²	
Linea e/o impianto di appartenenza			Pavimento uffici e laboratori	
Localizzazione in pianta			Rilievo fotografico

ZONA SORVEGLIATA				
AZIONI CONSIGLIATE PER LA GESTIONE DEL MCA Monitorare periodicamente l'eventuale rilascio di fibre nell'ambiente. Evitare azioni perturbative che danneggino il MCA, altrimenti prevedere la messa in sicurezza di emergenza. In caso di interventi manutentivi a carico del MCA seguire le idonee procedure e la normativa vigente				
INDICE DI OCCUPAZIONE ALTO: Il personale svolge quotidianamente la propria attività nei locali in oggetto.

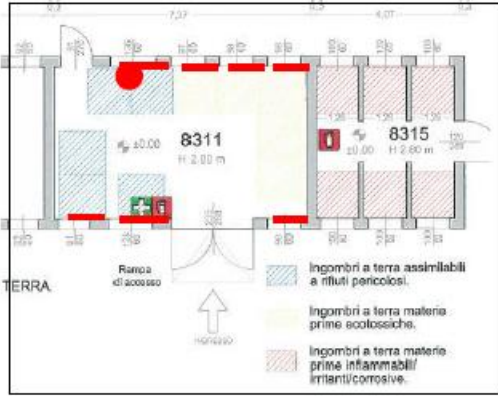
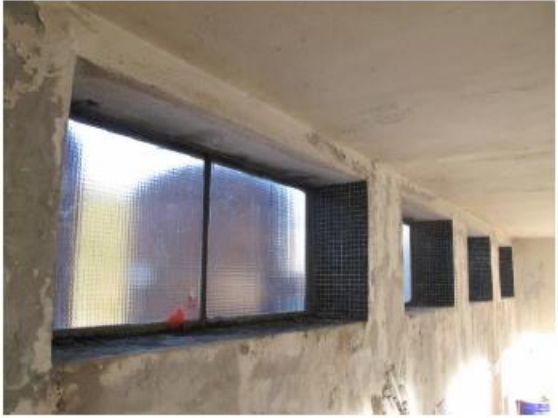
Figura 1-21. MCA Edificio 87b – Locale 8311, piano 0.00 m

Edificio 87b	Piano/Quota 0.00	Locale 8311	Campione n° 22	Rapporto di prova n° 16/3278
Presenza amianto			4% crisotilo	
Descrizione materiale			Stucco serramenti, lato interno al locale. MCA in MATRICE FRIABILE	
Stato di conservazione			SCARSO	
Quantificazione materiale			32 m	
Linea e/o impianto relativa al campione			Stucco serramenti in ferro	
Localizzazione			Rilievo fotografico

ZONA SORVEGLIATA				
AZIONI CONSIGLIATE PER LA GESTIONE DEL MCA Monitorare periodicamente l'eventuale rilascio di fibre nell'ambiente. Evitare azioni perturbative che danneggino il manufatto, altrimenti prevedere la messa in sicurezza di emergenza. In caso di interventi manutentivi a carico del manufatto seguire le idonee procedure e la normativa vigente				
INDICE DI OCCUPAZIONE BASSO: l'accesso del personale è consentito solo mediante autorizzazione e consegna chiavi del locale da parte di SCP.

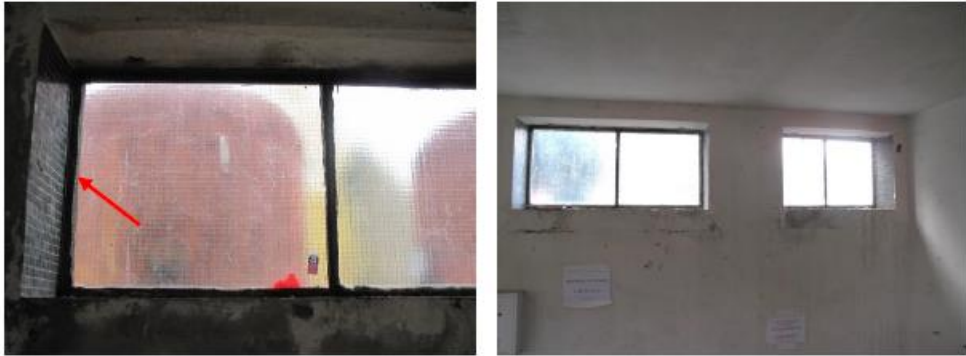
Figura 1-22. MCA Edificio 87b – Locale 8311, piano 0.00 m – Scheda di ispezione visiva periodica del manufatto

Estensione della superficie danneggiata (in %): 20%		
Descrizione dell'installazione: Tipo di rivestimento Impasti di tipo gessoso Cartoni, feltri, ecc. Corde, tele, nastri	Tubazioni <input type="checkbox"/> <input type="checkbox"/> <input type="checkbox"/>	Caldaie, serbatoi, ecc. <input type="checkbox"/> <input type="checkbox"/> <input type="checkbox"/>
Potenziali cause di danneggiamento: <input checked="" type="checkbox"/> Degrado del materiale <input type="checkbox"/> Circolazione aria forzata <input type="checkbox"/> Vibrazioni da macchine o attrezzature meccaniche <input type="checkbox"/> Vibrazioni da fonti sonore <input checked="" type="checkbox"/> Interventi di manutenzione sulle strutture o sugli impianti <input type="checkbox"/> Cause accidentali <input type="checkbox"/> Altro		
Etichettatura: <input checked="" type="checkbox"/> SI <input type="checkbox"/> NO	Accessibilità: Altezza del materiale: 2m Presenza di una barriera: <input type="checkbox"/> SI <input checked="" type="checkbox"/> NO	<input type="checkbox"/> Il materiale è accessibile solo per rari interventi di manutenzione <input checked="" type="checkbox"/> Il materiale è accessibile per l'ordinaria manutenzione

Osservazioni: I serramenti non presentano parti mobili		
Rilievo fotografico:

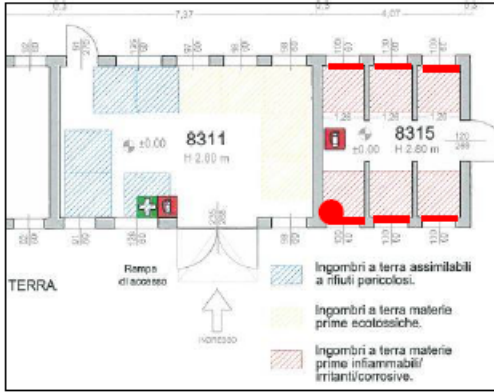
Figura 1-23. MCA Edificio 87b – Locale 8315, piano 0.00 m

Edificio 87b	Piano/Quota 0.00	Locale 8315	Campione n° 21	Rapporto di prova n° 16/3278
Presenza amianto			15% crisotilo	
Descrizione materiale			Stucco serramenti, lato interno al locale. MCA in MATRICE FRIABILE	
Stato di conservazione			SCARSO	
Quantificazione materiale			27 m	
Linea e/o impianto relativa al campione			Stucco serramenti in ferro	
Localizzazione			Rilievo fotografico

<p>● Punto di campionamento</p>			 	
ZONA SORVEGLIATA				
AZIONI CONSIGLIATE PER LA GESTIONE DEL MCA Monitorare periodicamente l'eventuale rilascio di fibre nell'ambiente. Evitare azioni perturbative che danneggino il manufatto, altrimenti prevedere la messa in sicurezza di emergenza. In caso di interventi manutentivi a carico del manufatto seguire le idonee procedure e la normativa vigente				
INDICE DI OCCUPAZIONE BASSO: l'accesso del personale è consentito solo mediante autorizzazione e consegna chiavi del locale da parte di SCP.

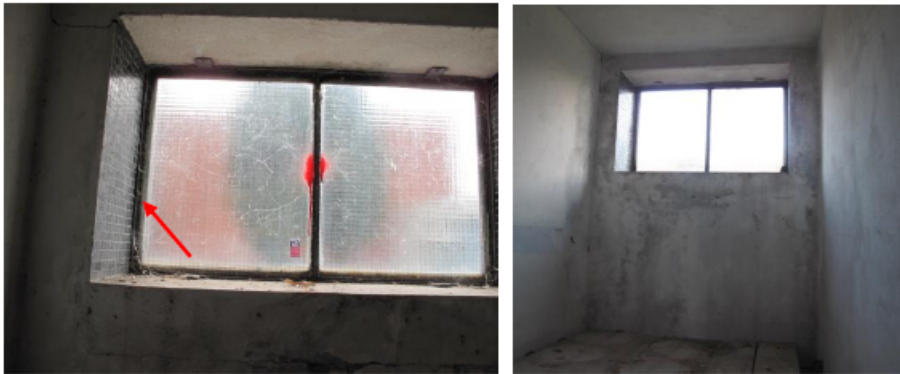
Figura 1-24. MCA Edificio 87b – Locale 8315, piano 0.00 m – Scheda di ispezione visiva periodica del manufatto

Estensione della superficie danneggiata (in %): 20%		
Descrizione dell'installazione: Tipo di rivestimento Impasti di tipo gessoso Cartoni, feltri, ecc. Corde, tele, nastri	Tubazioni <input type="checkbox"/> <input type="checkbox"/> <input type="checkbox"/>	Caldaie, serbatoi, ecc. <input type="checkbox"/> <input type="checkbox"/> <input type="checkbox"/>
Potenziali cause di danneggiamento: <input checked="" type="checkbox"/> Degrado del materiale <input type="checkbox"/> Circolazione aria forzata <input type="checkbox"/> Vibrazioni da macchine o attrezzature meccaniche <input type="checkbox"/> Vibrazioni da fonti sonore <input checked="" type="checkbox"/> Interventi di manutenzione sulle strutture o sugli impianti <input type="checkbox"/> Cause accidentali <input type="checkbox"/> Altro		
Etichettatura: <input checked="" type="checkbox"/> SI <input type="checkbox"/> NO	Accessibilità: Altezza del materiale: 2m Presenza di una barriera: <input type="checkbox"/> SI <input checked="" type="checkbox"/> NO	<input type="checkbox"/> Il materiale è accessibile solo per rari interventi di manutenzione <input checked="" type="checkbox"/> Il materiale è accessibile per l'ordinaria manutenzione

Osservazioni: I serramenti non presentano parti mobili		
Rilievo fotografico:

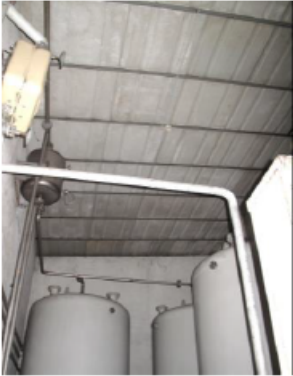
Figura 1-26. MCA Edificio 87e – Scheda di ispezione visiva periodica del manufatto

Estensione della superficie danneggiata (in %): 10%		
Descrizione dell'installazione: Tipo di rivestimento Impasti di tipo gessoso Cartoni, feltri, ecc. Corde, tele, nastri	Tubazioni <input type="checkbox"/> <input type="checkbox"/> <input type="checkbox"/>	Caldaie, serbatoi, ecc. <input type="checkbox"/> <input type="checkbox"/> <input type="checkbox"/>
Potenziali cause di danneggiamento: <input checked="" type="checkbox"/> Degrado del materiale <input type="checkbox"/> Circolazione aria forzata <input type="checkbox"/> Vibrazioni da macchine o attrezzature meccaniche <input type="checkbox"/> Vibrazioni da fonti sonore <input checked="" type="checkbox"/> Interventi di manutenzione sulle strutture o sugli impianti <input type="checkbox"/> Cause accidentali <input type="checkbox"/> Altro		
Etichettatura: <input checked="" type="checkbox"/> SI <input type="checkbox"/> NO	Accessibilità: Altezza del materiale: 8m Presenza di una barriera: <input type="checkbox"/> SI <input checked="" type="checkbox"/> NO	<input type="checkbox"/> Il materiale è accessibile solo per rari interventi di manutenzione <input checked="" type="checkbox"/> Il materiale è accessibile per l'ordinaria manutenzione

Osservazioni: Apposita segnaletica applicata sull'unica porta di ingresso dell'edificio. Il MCA presenta una barriera solo sul lato esterno della copertura.		
Rilievo fotografico:

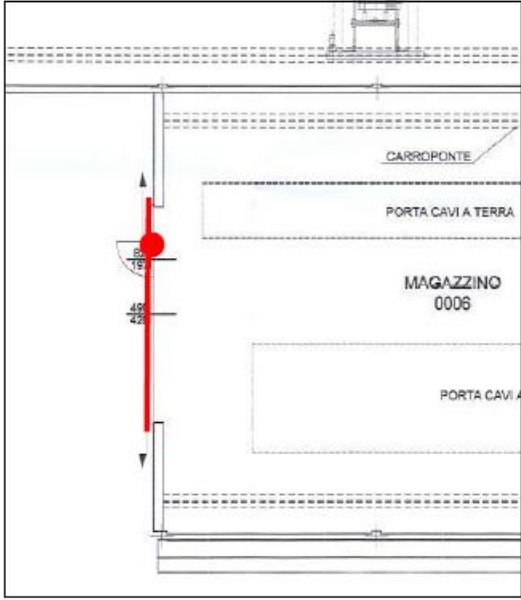
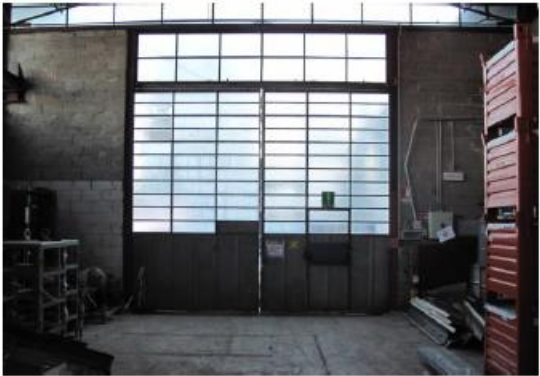
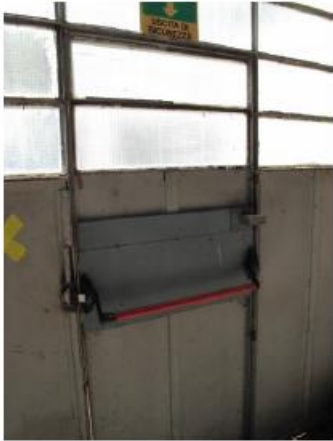
Figura 1-27. MCA Edificio 97 – Locale 0006, piano 0.00 m

Edificio 97	Piano/Quota 0.00	Locale 0006	Campione n° 23	Rapporto di prova n° 16/3278
Presenza amianto			8% crisotilo	
Descrizione materiale			Stucco serramenti, lato interno al locale. MCA in MATRICE FRIABILE	
Stato di conservazione			Scarso	
Quantificazione materiale			160 m	
Linea e/o impianto relativa al campione			Portone scorrevole in ferro	
Localizzazione			Rilievo fotografico

ZONA SORVEGLIATA				
AZIONI CONSIGLIATE PER LA GESTIONE DEL MCA Monitorare periodicamente l'eventuale rilascio di fibre nell'ambiente. Evitare azioni perturbative che danneggino il manufatto, altrimenti prevedere la messa in sicurezza di emergenza. In caso di interventi manutentivi a carico del manufatto seguire le idonee procedure e la normativa vigente				
INDICE DI OCCUPAZIONE ALTO: Il personale svolge quotidianamente/settimanalmente la propria attività nei locali in oggetto.

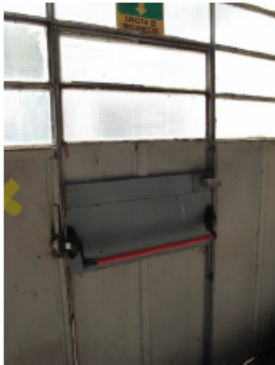
Figura 1-28. MCA Edificio 97 – Locale 0006, piano 0.00 m – Scheda di ispezione visiva periodica del manufatto

Estensione della superficie danneggiata (in %): 20%		
Descrizione dell'installazione: Tipo di rivestimento Impasti di tipo gessoso Cartoni, feltri, ecc. Corde, tele, nastri	Tubazioni <input type="checkbox"/> <input type="checkbox"/> <input type="checkbox"/>	Caldaie, serbatoi, ecc. <input type="checkbox"/> <input type="checkbox"/> <input type="checkbox"/>
Potenziali cause di danneggiamento: <input checked="" type="checkbox"/> Degrado del materiale <input type="checkbox"/> Circolazione aria forzata <input type="checkbox"/> Vibrazioni da macchine o attrezzature meccaniche <input type="checkbox"/> Vibrazioni da fonti sonore <input checked="" type="checkbox"/> Interventi di manutenzione sulle strutture o sugli impianti <input checked="" type="checkbox"/> Cause accidentali <input checked="" type="checkbox"/> Vibrazioni proprie del portone scorrevole durante l'apertura e la chiusura		
Etichettatura: <input checked="" type="checkbox"/> SI <input type="checkbox"/> NO	Accessibilità: Altezza del materiale: 1.5-5m Presenza di una barriera: <input type="checkbox"/> SI <input checked="" type="checkbox"/> NO	<input type="checkbox"/> Il materiale è accessibile solo per rari interventi di manutenzione <input checked="" type="checkbox"/> Il materiale è accessibile per l'ordinaria manutenzione

Osservazioni: Gli stucchi sono applicati ai vetri del portone scorrevole. In uno dei due battenti è presente una porta. Il portone è chiuso, chiave disponibile presso Sala Controllo Principale di ESSOR.		
Rilievo fotografico:
