In riferimento alla richiesta di cui alla condizione n. 6 della Relazione (ex art 29- decies comma 5) di visita ispettiva ordinaria del 10-13 dicembre 2019 ***“Si chiede al Gestore di comunicare, ove non già provveduto, l’avvenuta riconfigurazione dell’inquadratura del sistema WES. La gestione dello stesso dovrà risultare aderente a quanto stabilito dal protocollo n.16 del PMC di cui all’art. 4 del DPCM 29/09/2017”***, si comunica che l’attuale inquadratura del tetto dell’Acciaieria n. 2 (in fig. 1), rende completamente visibile anche la sezione del capannone in corrispondenza della DES/Sud. E’ in corso l’assegnazione dell’ordine alla ditta fornitrice per le opportune verifiche software.

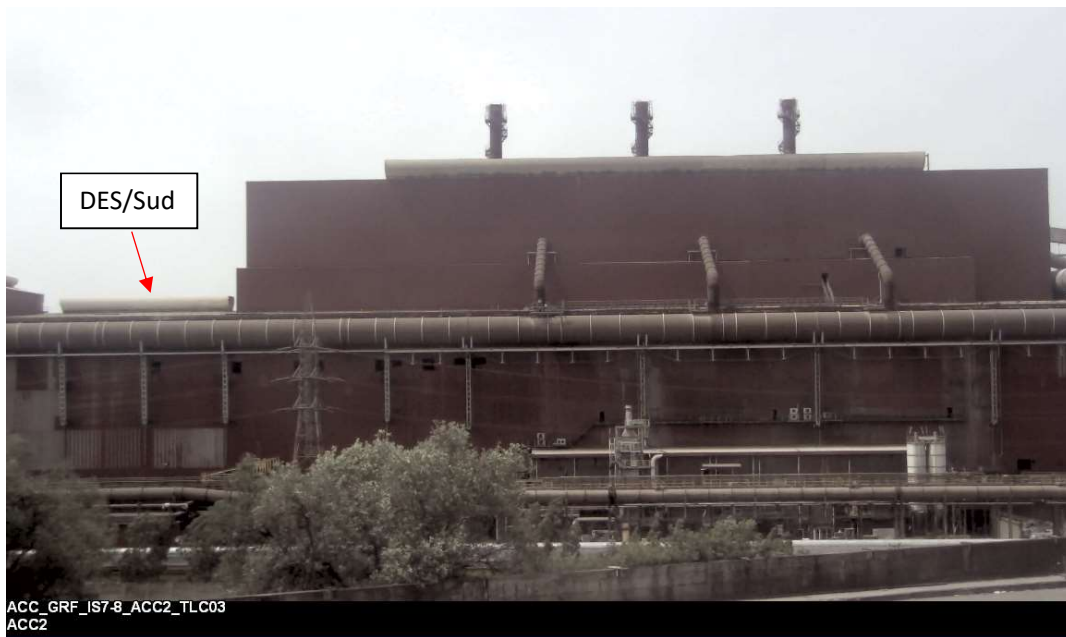
Fig. 1 – Inquadratura TLC03 ACC/2
