# RIPRISTINO SCARICO DI FONDO DIGA DI POZZILLO COMUNE DI REGALBUTO (ENNA)

## PROGETTO DEFINITIVO

| CODICE ELABORATO: | | LIV. PROG. | NOME ELABORATO: | | | REV: | SCALA: |
|---|---|---|---|---|---|---|---|
| GEN | 01 | 03 | RE | D | DOCUMENTAZIONE FOTOGRAFICA | A | - |

| | Ripristino scarico di fondo della Diga di Pozzillo nel<br>Comune di Regalbuto (Enna) – Progetto Definitivo | GEN0103REA_Documentazione fotografica | Indice<br>set-18 |

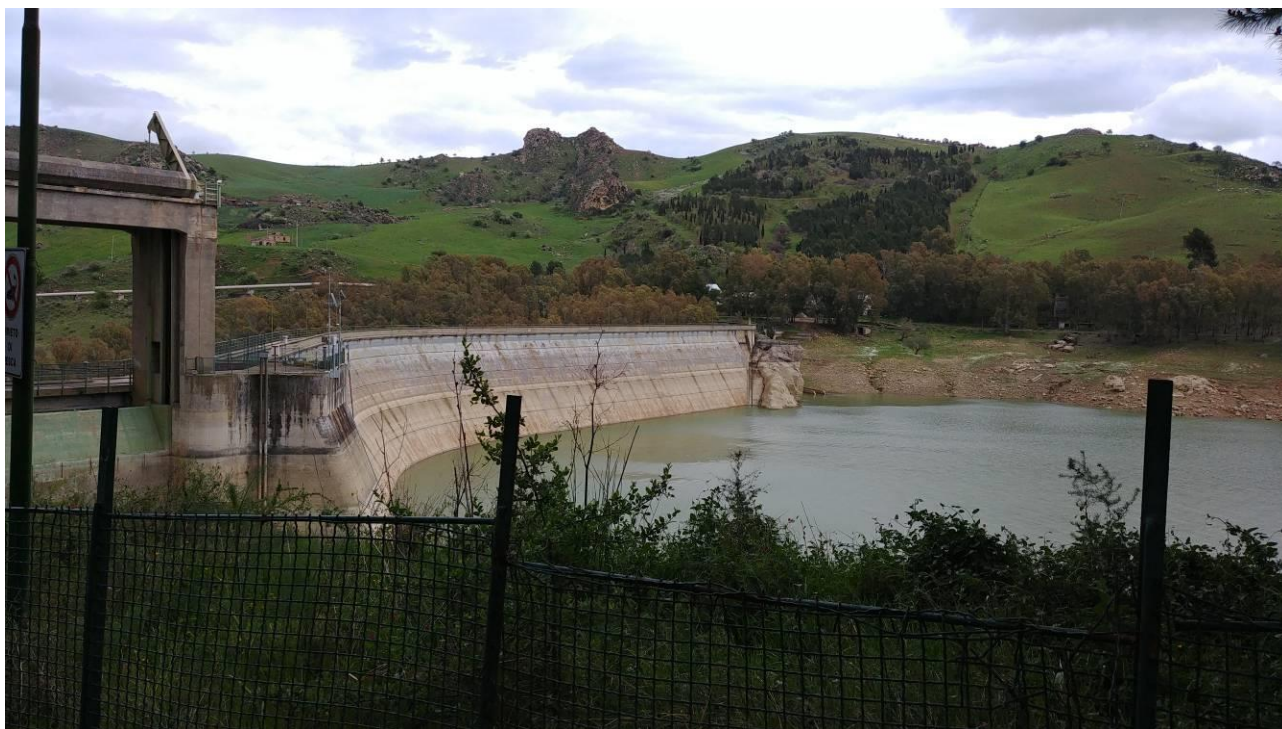
**Foto 4 - Vista lato monte del corpo diga**

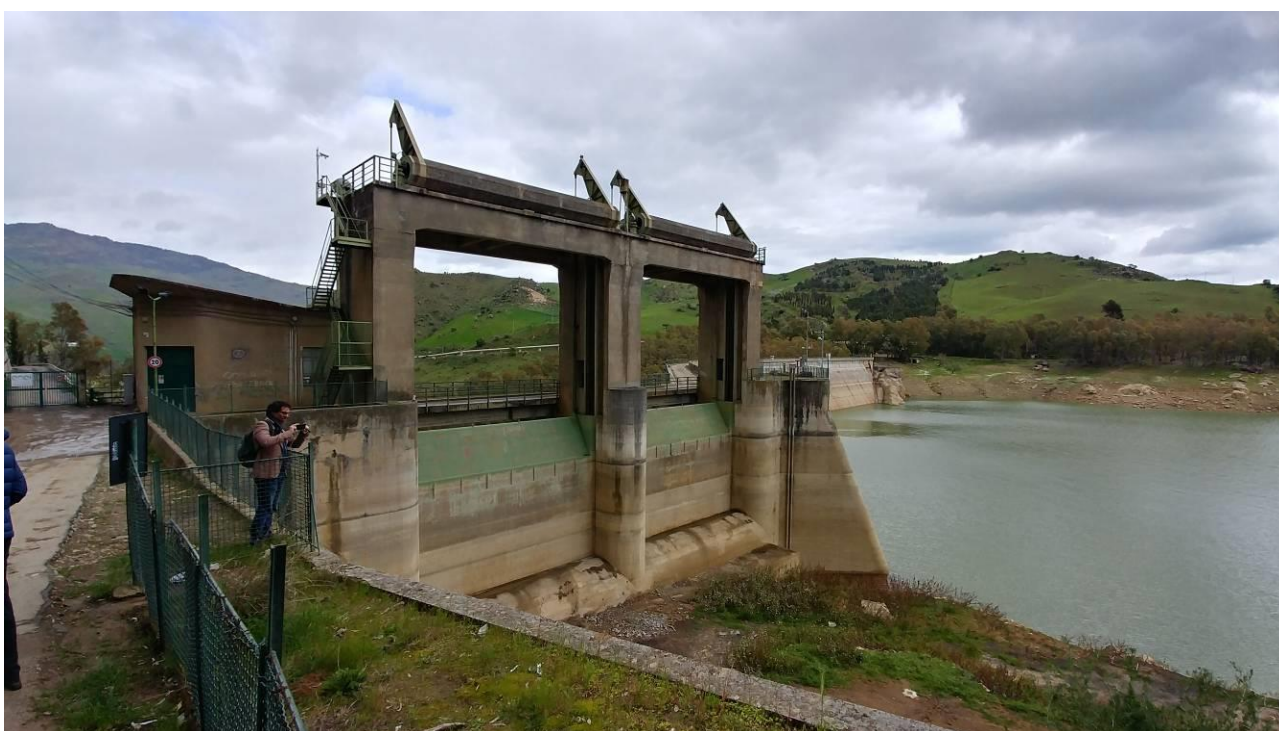
**Foto 5 - Vista lato monte dello sfioratore di superficie**

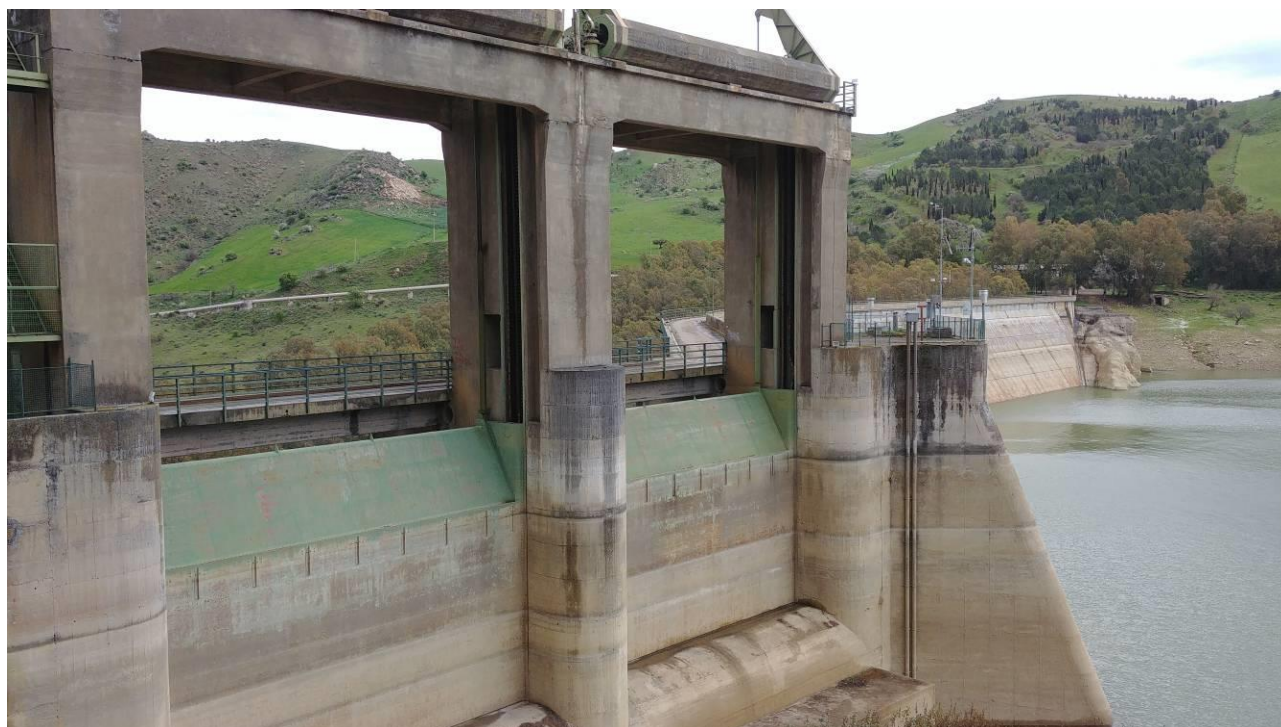
**Foto 6 - Vista lato valle dello sfioratore di superficie (dettaglio)**

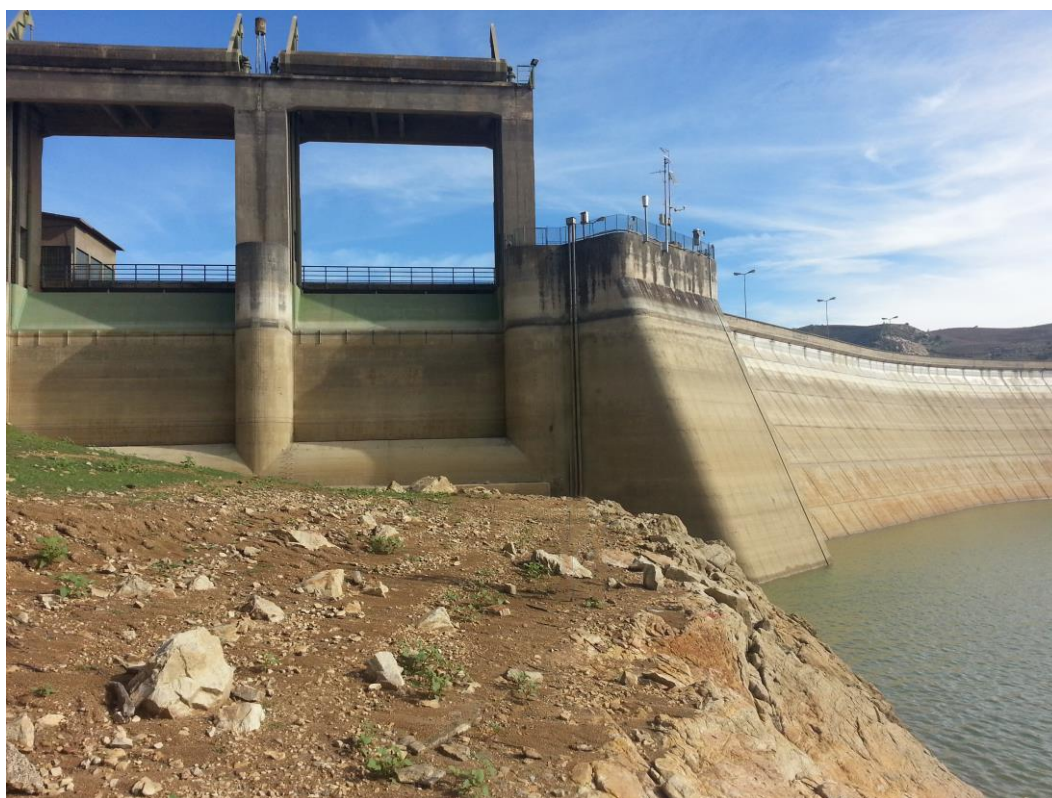
**Foto 7 - Pianoro antistante lo sfioratore di superficie e vista lato monte del corpo diga**

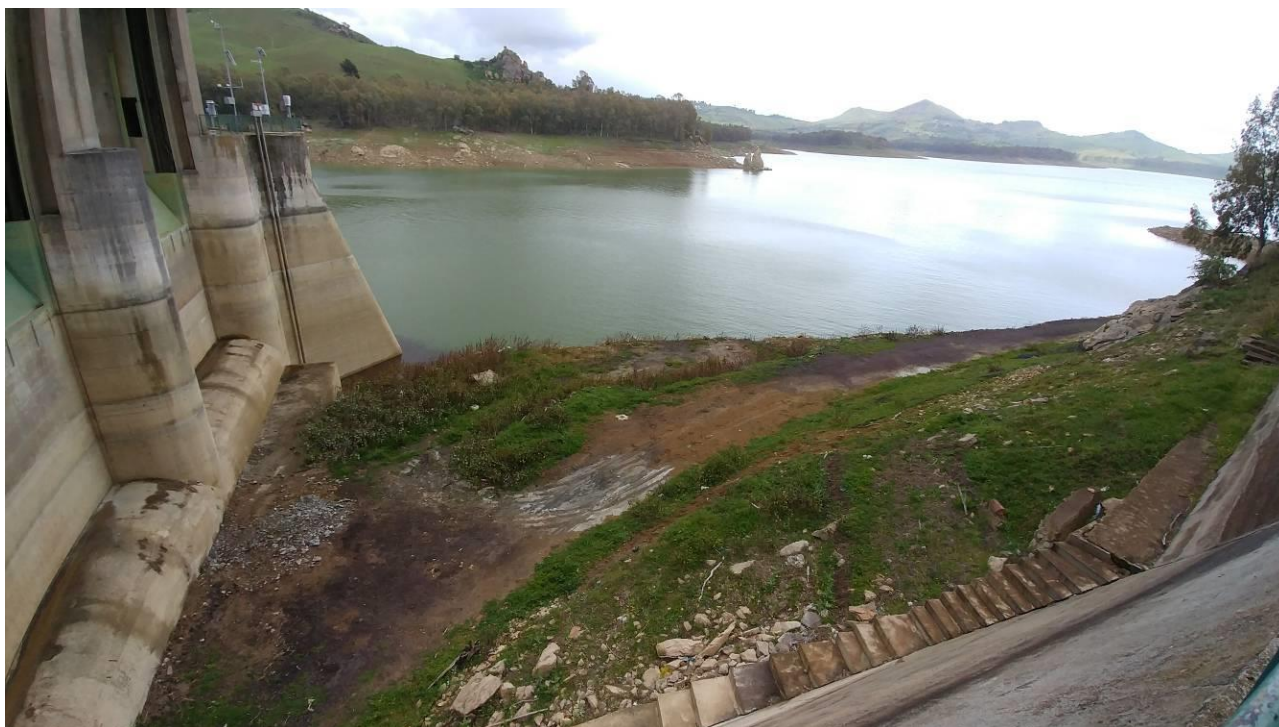
**Foto 8- Pianoro antistante lo sfioratore di superficie ove sarà realizzato il pozzo di accesso alla galleria - vista dall'alto**

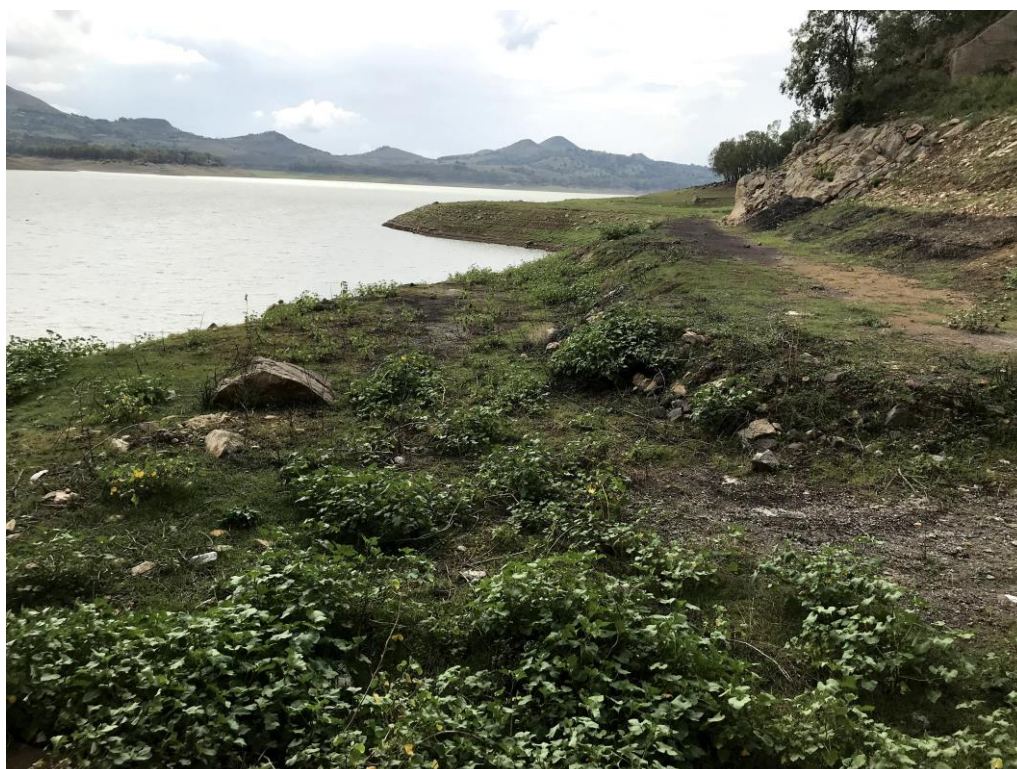
**Foto 9- Pianoro antistante lo sfioratore di superficie ove sarà realizzato il pozzo di accesso alla galleria - vista dal pianoro**

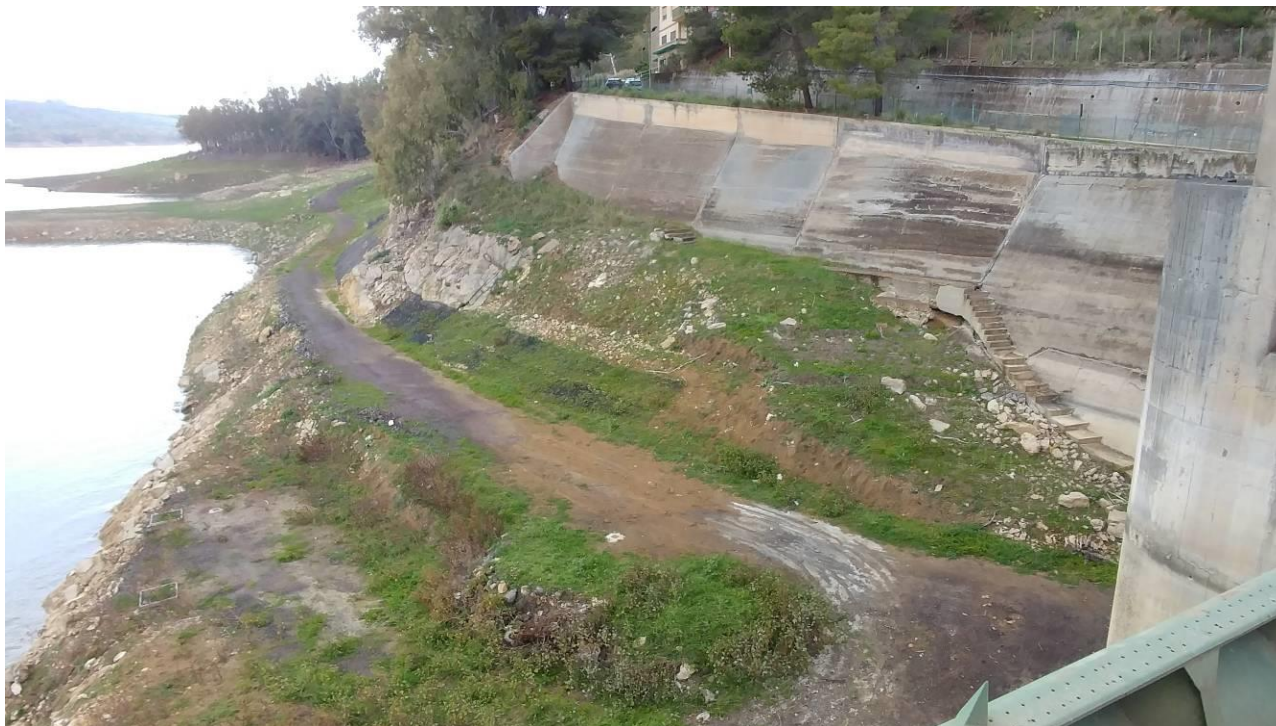
**Foto 10 - Pista di accesso al pianoro antistante lo sfioratore di superficie**

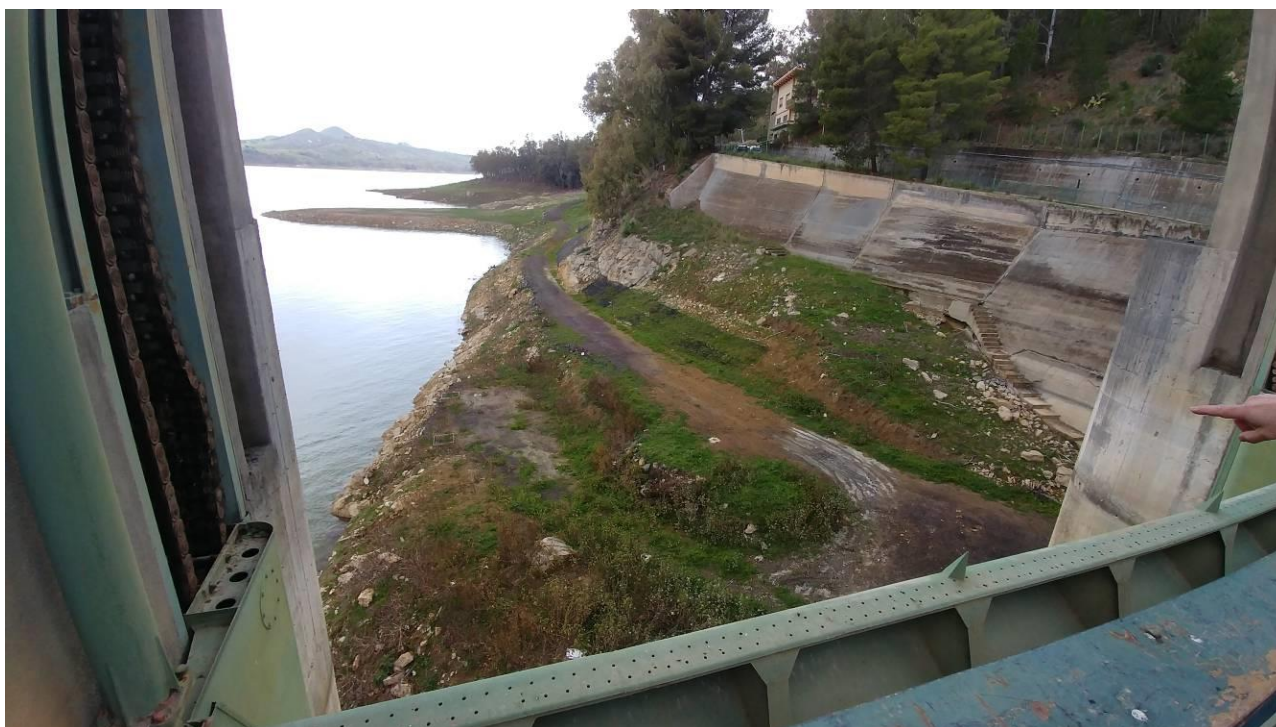
**Foto 11 - Vista del pianoro dal coronamento in corrispondenze dello sfioratore**

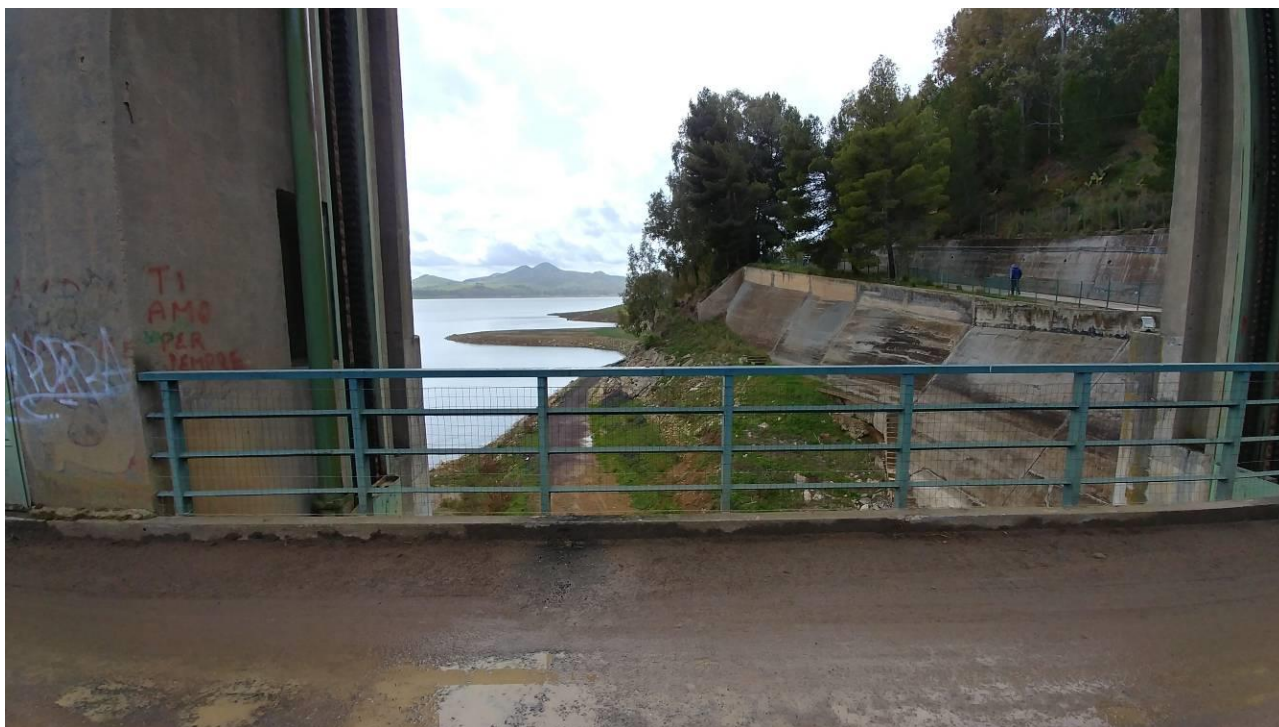
**Foto 12 - Vista della sponda sinistra di monte dal coronamento in corrispondenze dello sfioratore**

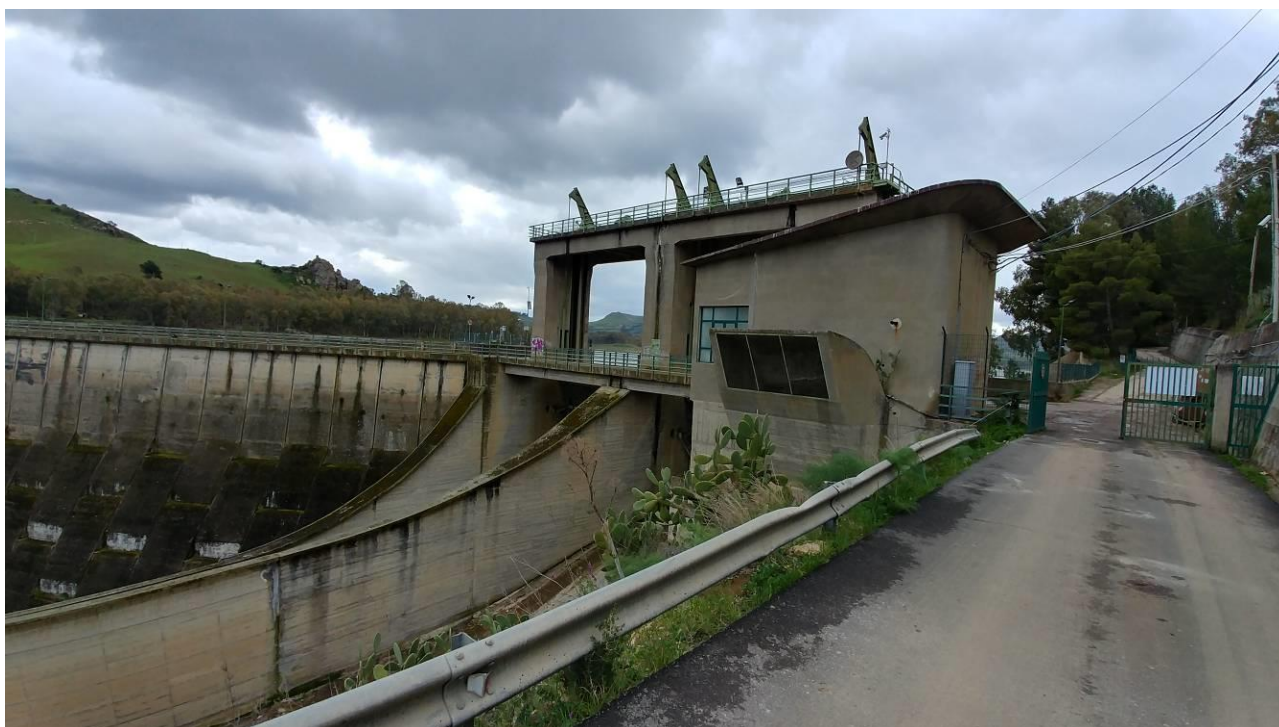
**Foto 13 - Struttura di accesso al pozzo - Lato valle**

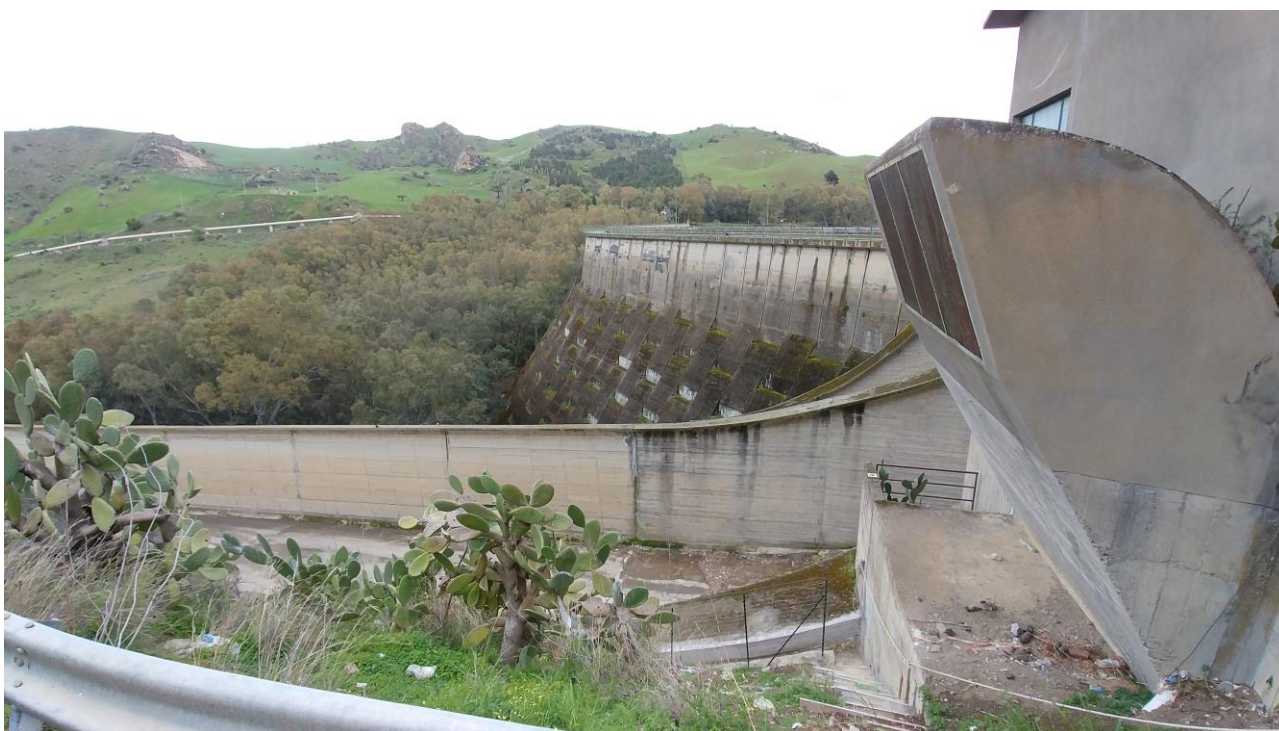
**Foto 14 - Dettaglio struttura di accesso al pozzo - Presa d'aria dei condotti degli aerofori delle paratoie**

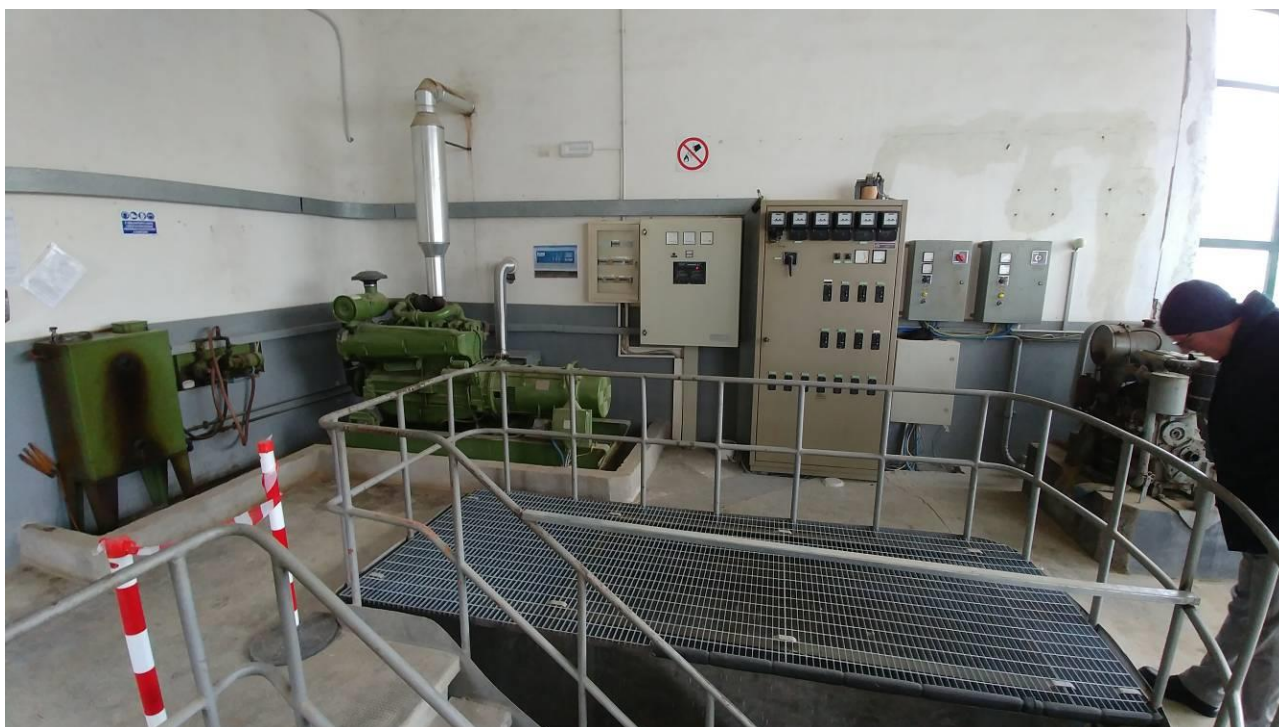
**Foto 15 - Interno della struttura di accesso al pozzo - Strumentazione di manovra e controllo**

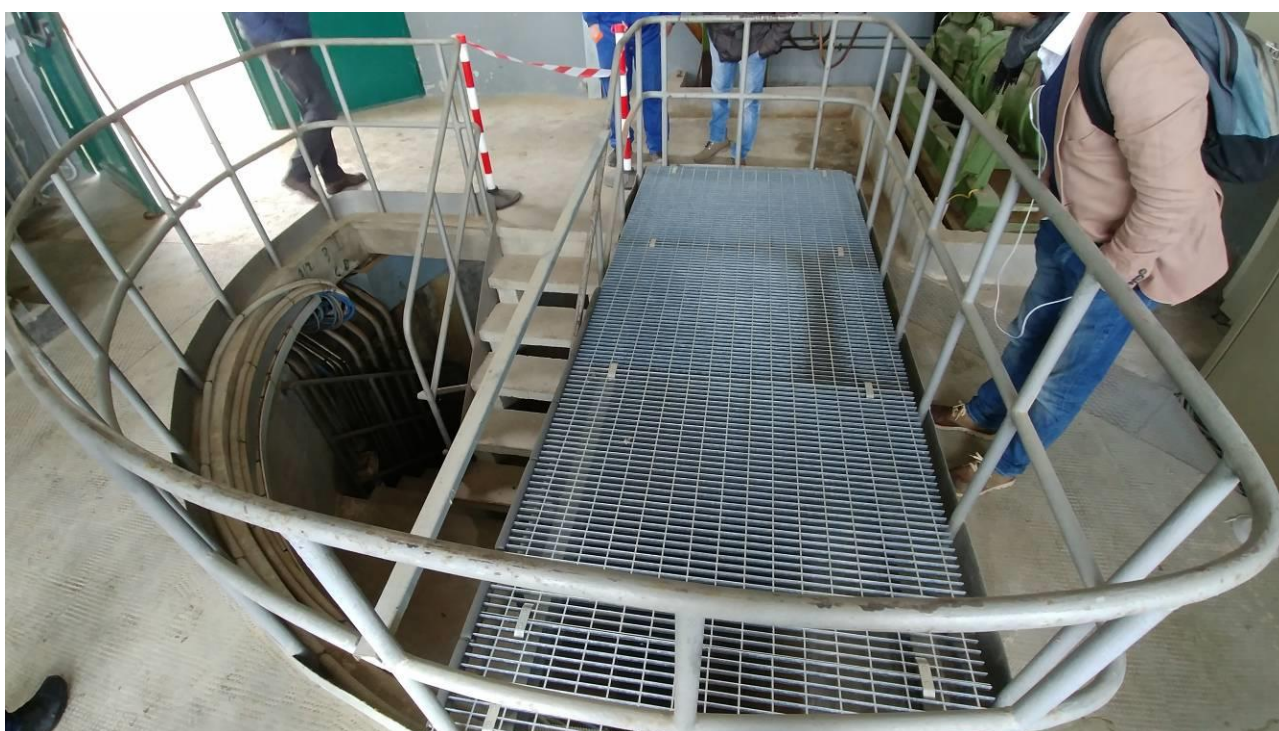
**Foto 16 - Pozzo di accesso alle camere di manovra - Griglia di protezione area passaggio paratoie**

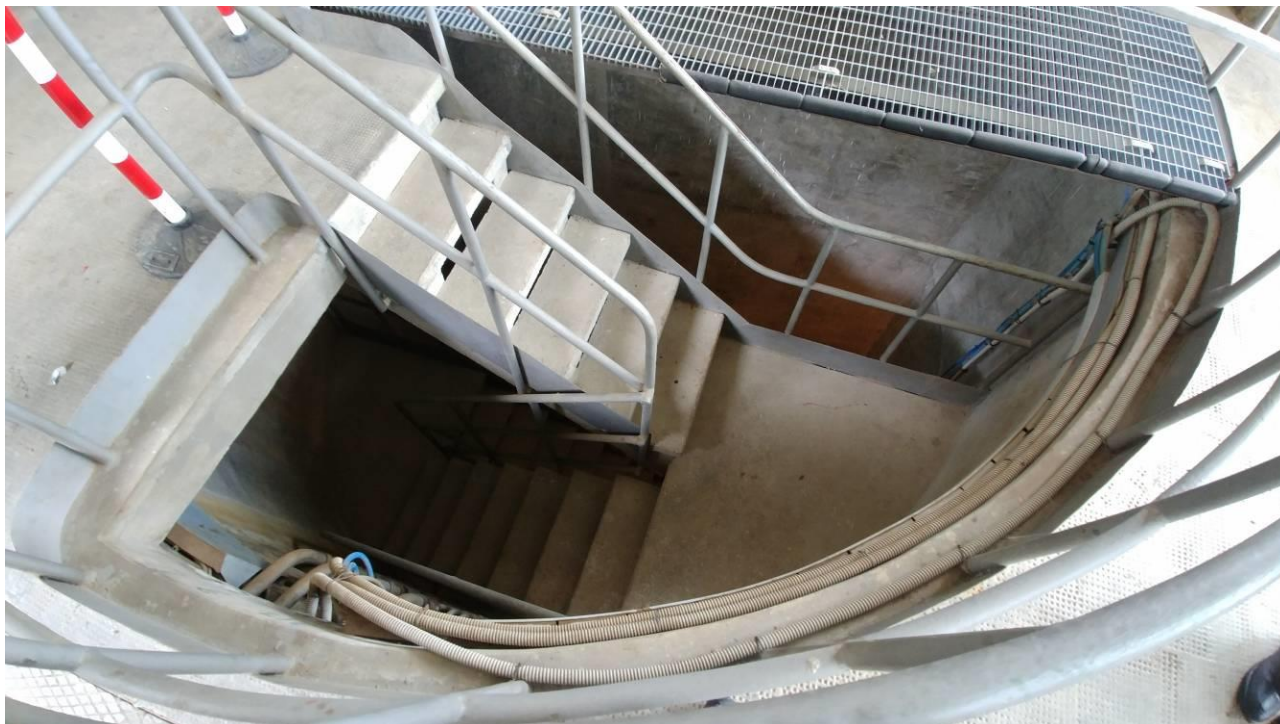
**Foto 17- Pozzo di accesso alle camere di manovra**

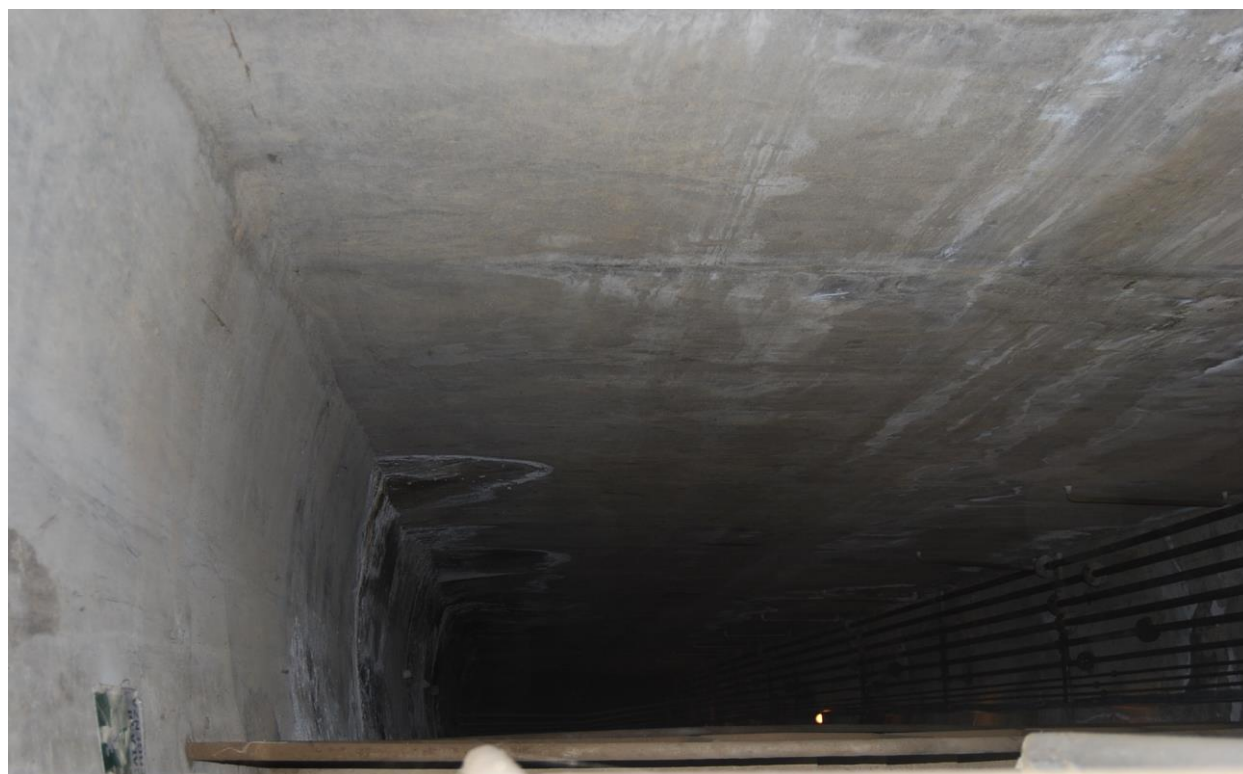
**Foto 18 - Pareti del pozzo di accesso alle camere di manovra - vista dall'alto**

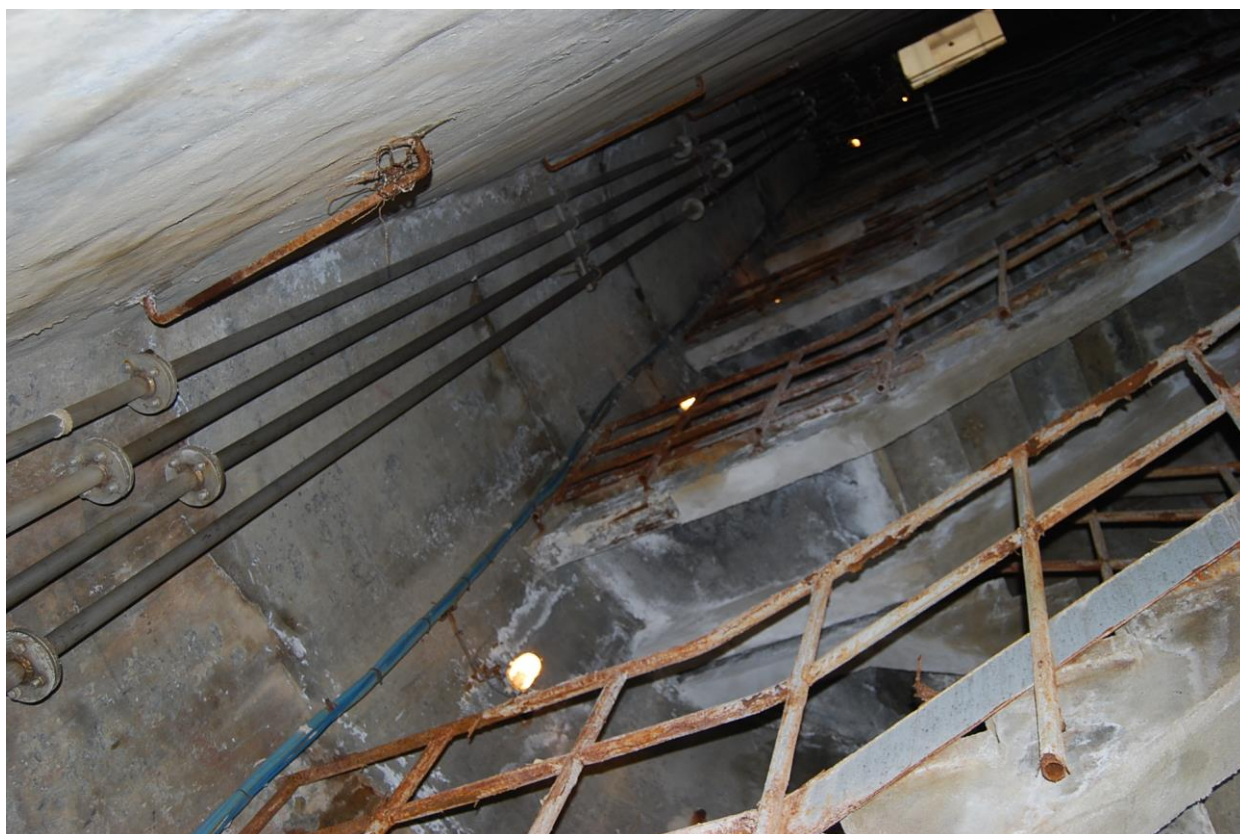
**Foto 19 - Pozzo di accesso alle camere di manovra - vista dal basso**

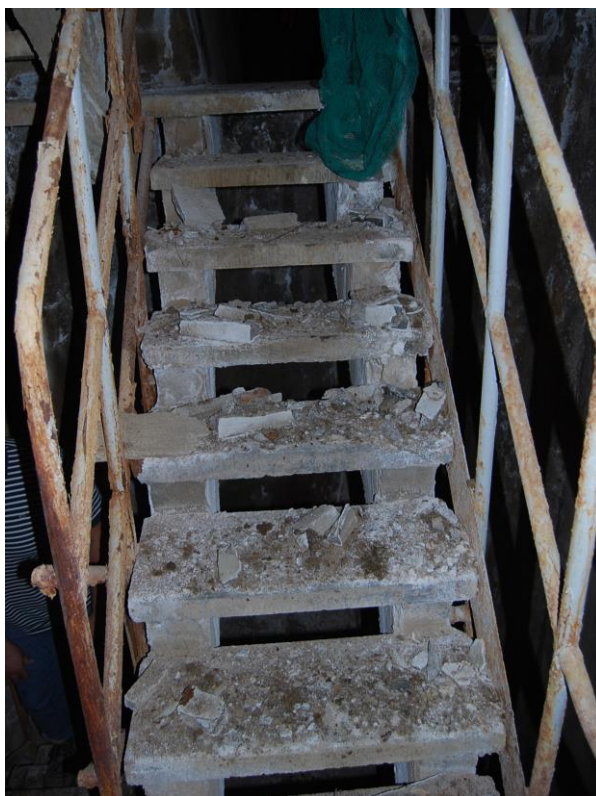
**Foto 20 - Scale del pozzo di accesso - Dettaglio degrado strutturale**

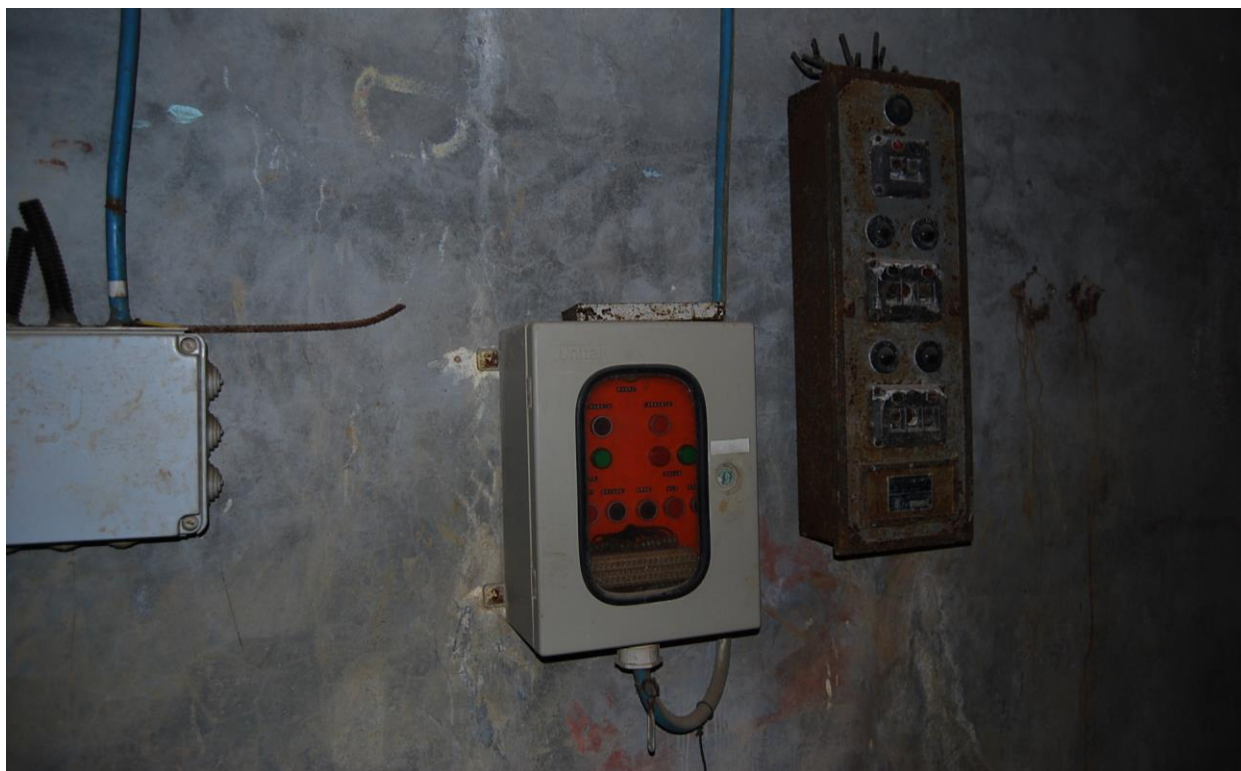
**Foto 21 - Impianto elettrico camera di manovra**

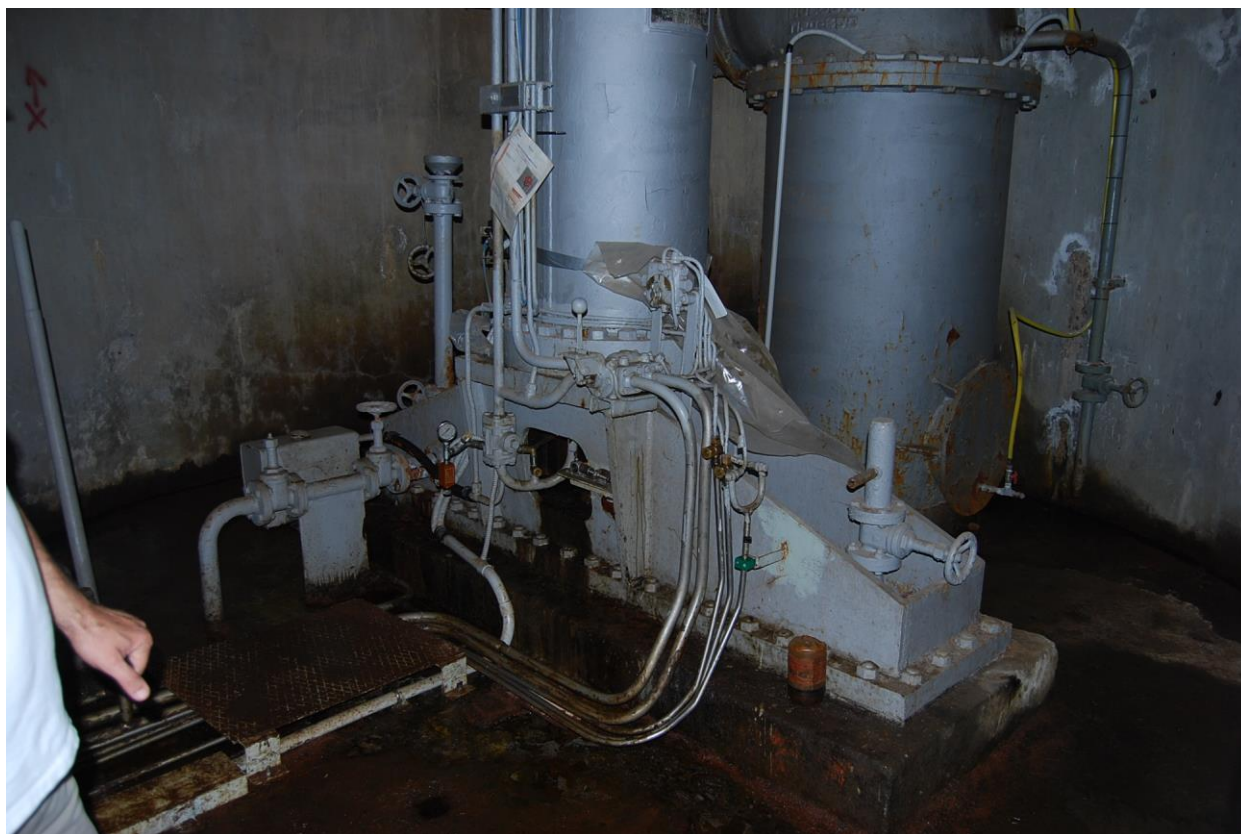
**Foto 22 - Paratoia e relativi organi di movimentazione della galleria di derivazione elettro-irrigua**

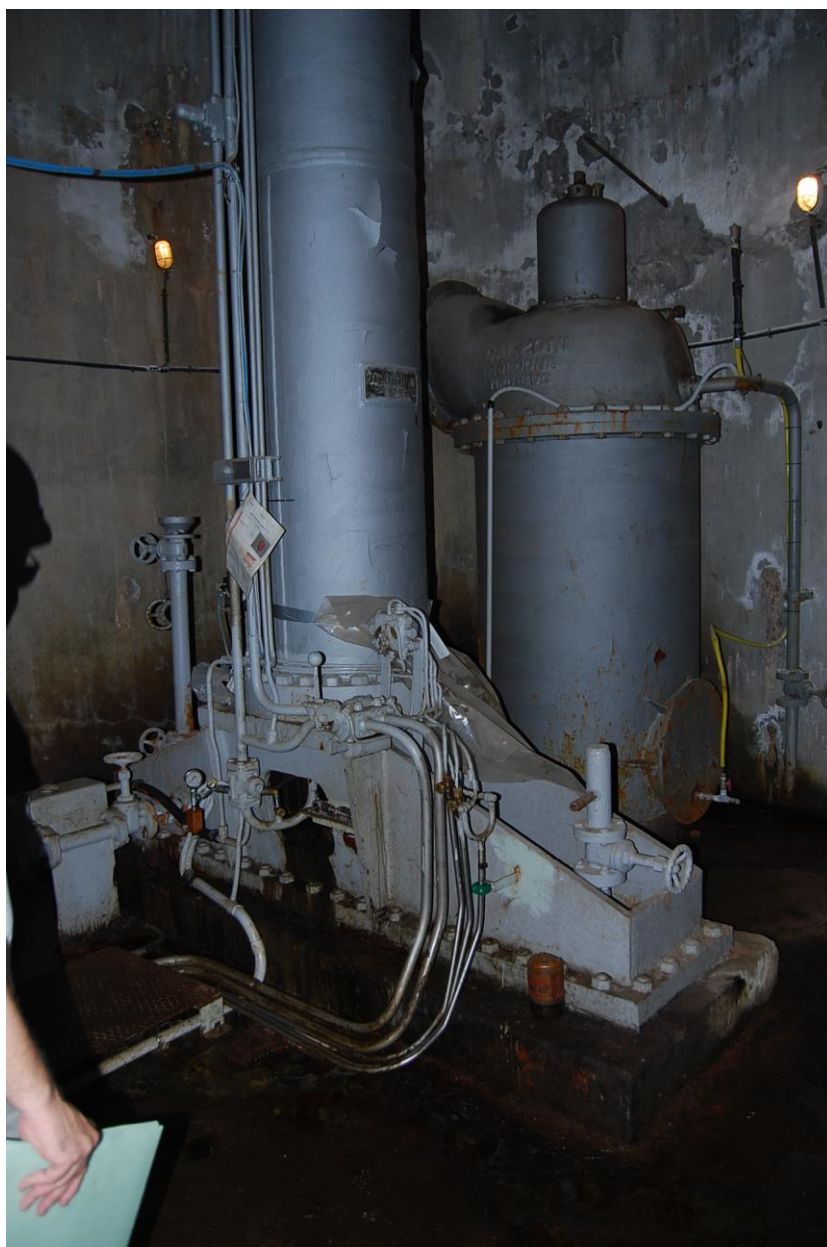
**Foto 23 - Camera di manovra della paratoia e relativi organi di movimentazione della galleria di derivazione elettro-irrigua**

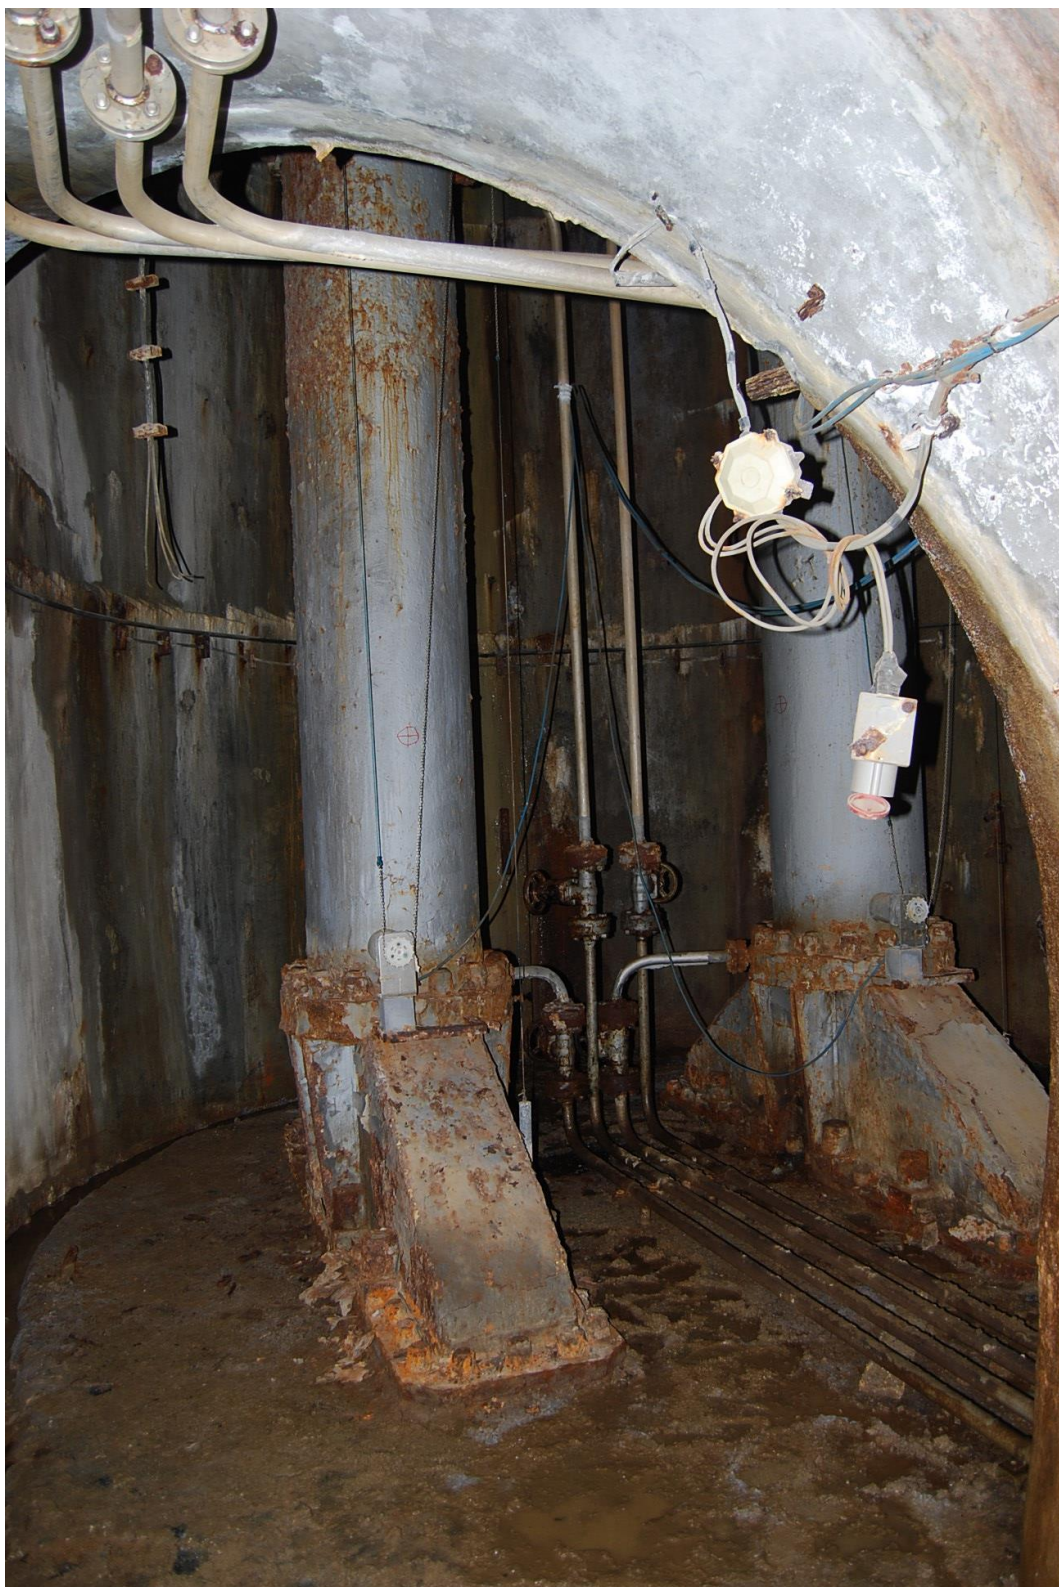
**Foto 24 - Camera di manovra delle paratoie dello scarico di fondo**

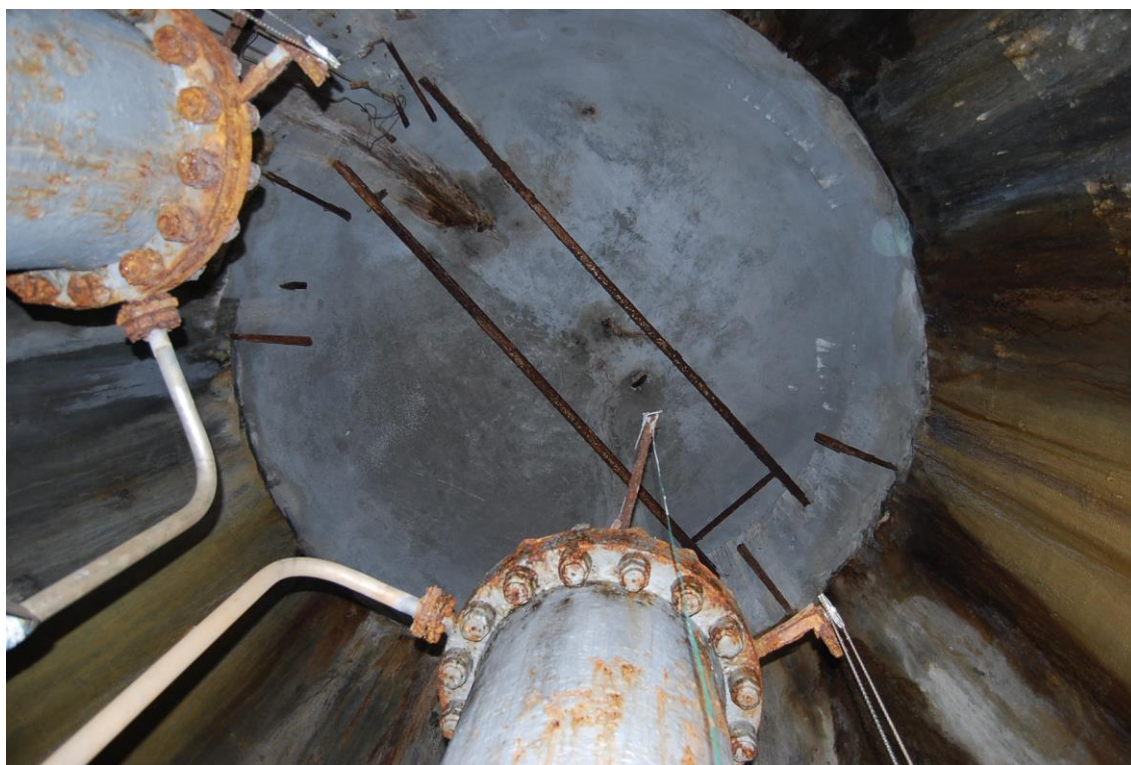
**Foto 25 - Camera di manovra delle paratoie dello scarico di fondo - Calotta**

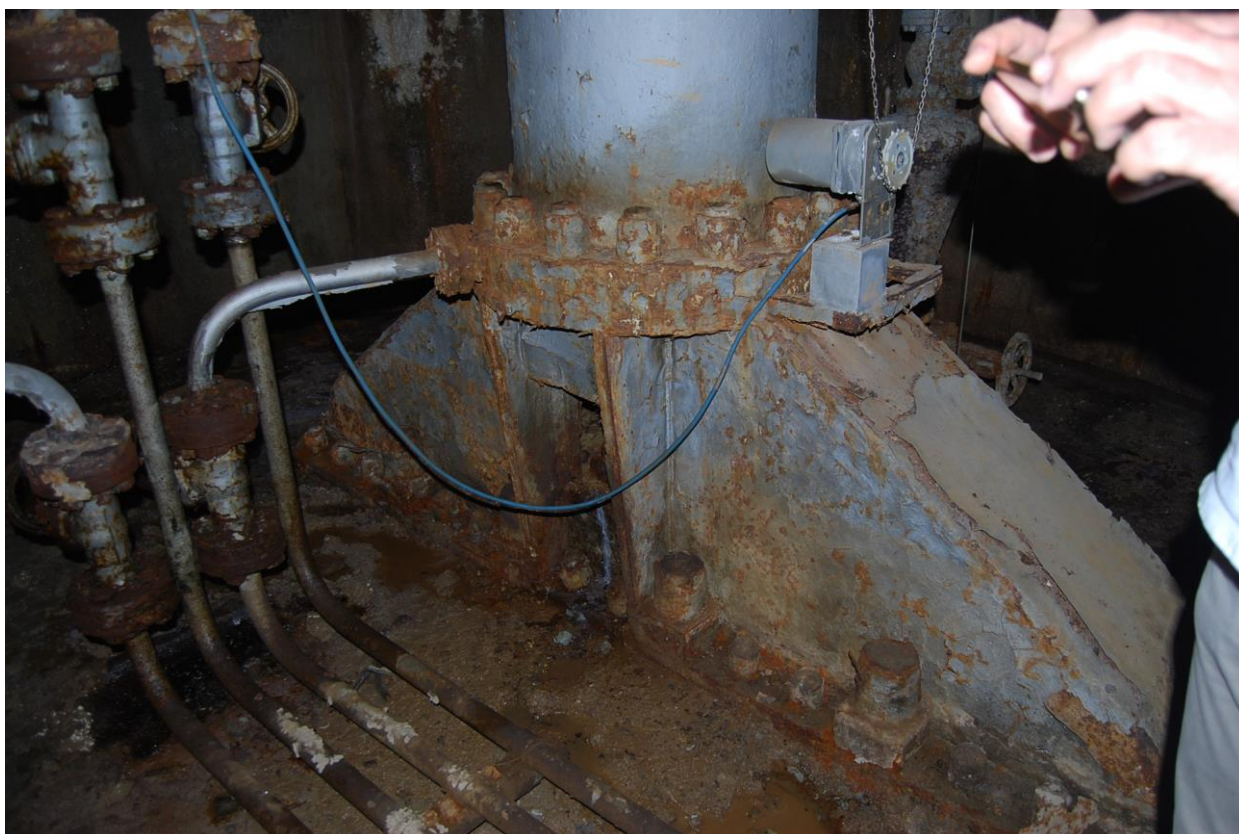
**Foto 26- Camera di manovra delle paratoie dello scarico di fondo - dettaglio paratoia e collegamenti idraulici**
