# RIPRISTINO SCARICO DI FONDO DIGA DI POZZILLO COMUNE DI REGALBUTO (ENNA)

## PROGETTO DEFINITIVO

| CODICE ELABORATO: | | LIV. PROG. | NOME ELABORATO: | | | REV: | SCALA: |
|---|---|---|---|---|---|---|---|
| GEN | 01 | 03 | RE | D | DOCUMENTAZIONE FOTOGRAFICA | A | - |

| | Ripristino scarico di fondo della Diga di Pozzillo nel<br>Comune di Regalbuto (Enna) – Progetto Definitivo | GEN0103REA_Documentazione fotografica | Indice<br>set-18 |

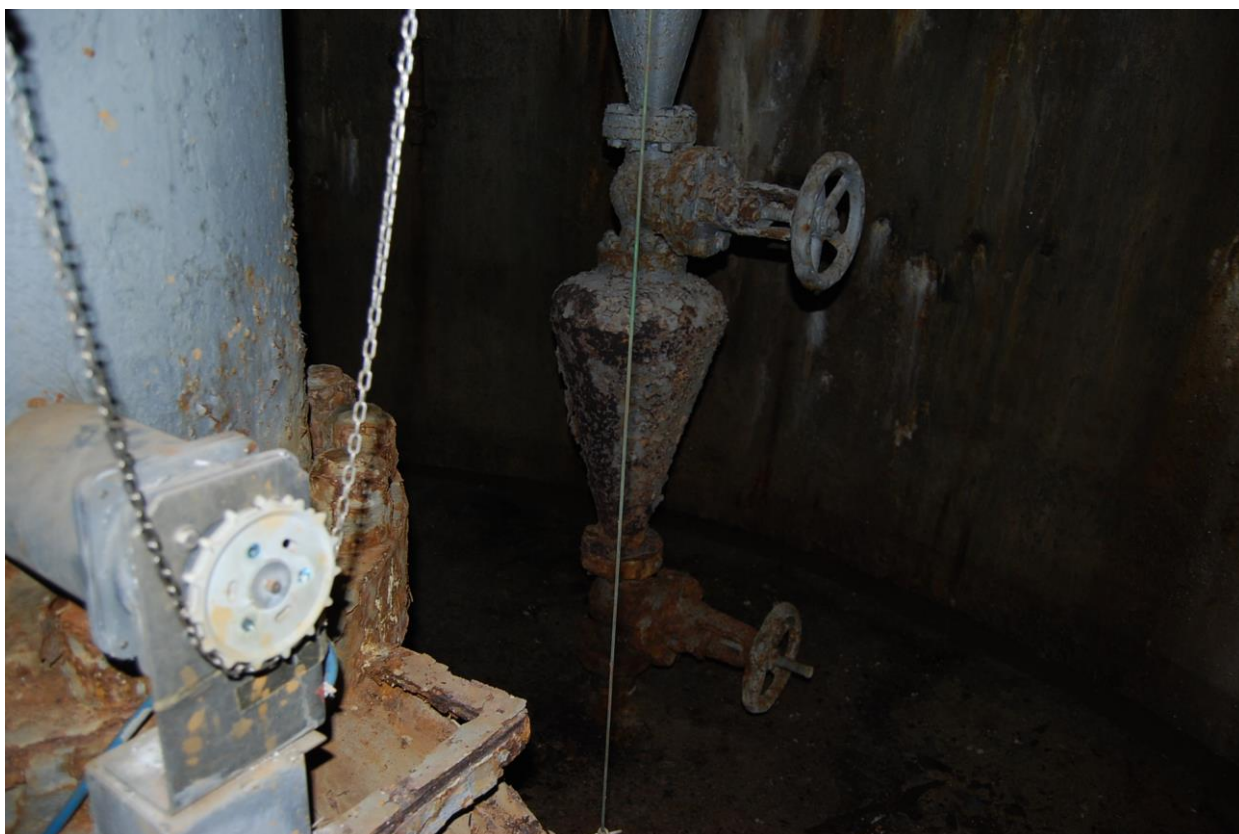
**Foto 27- Camera di manovra delle paratoie dello scarico di fondo - organi di movimentazione**

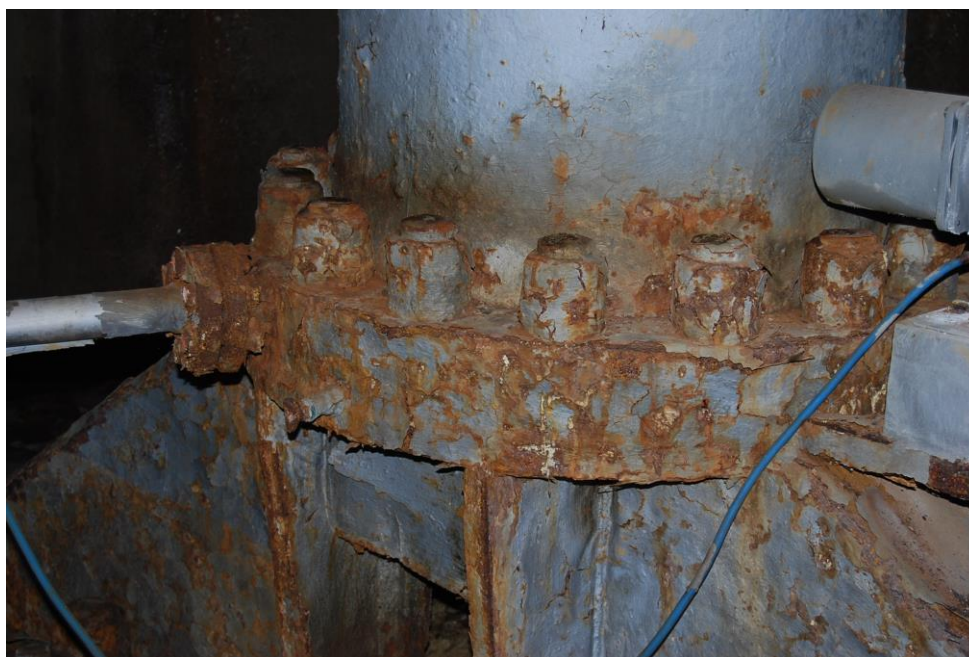
**Foto 28 - Camera di manovra delle paratoie dello scarico di fondo - dettaglio degrado connessioni bullonate**

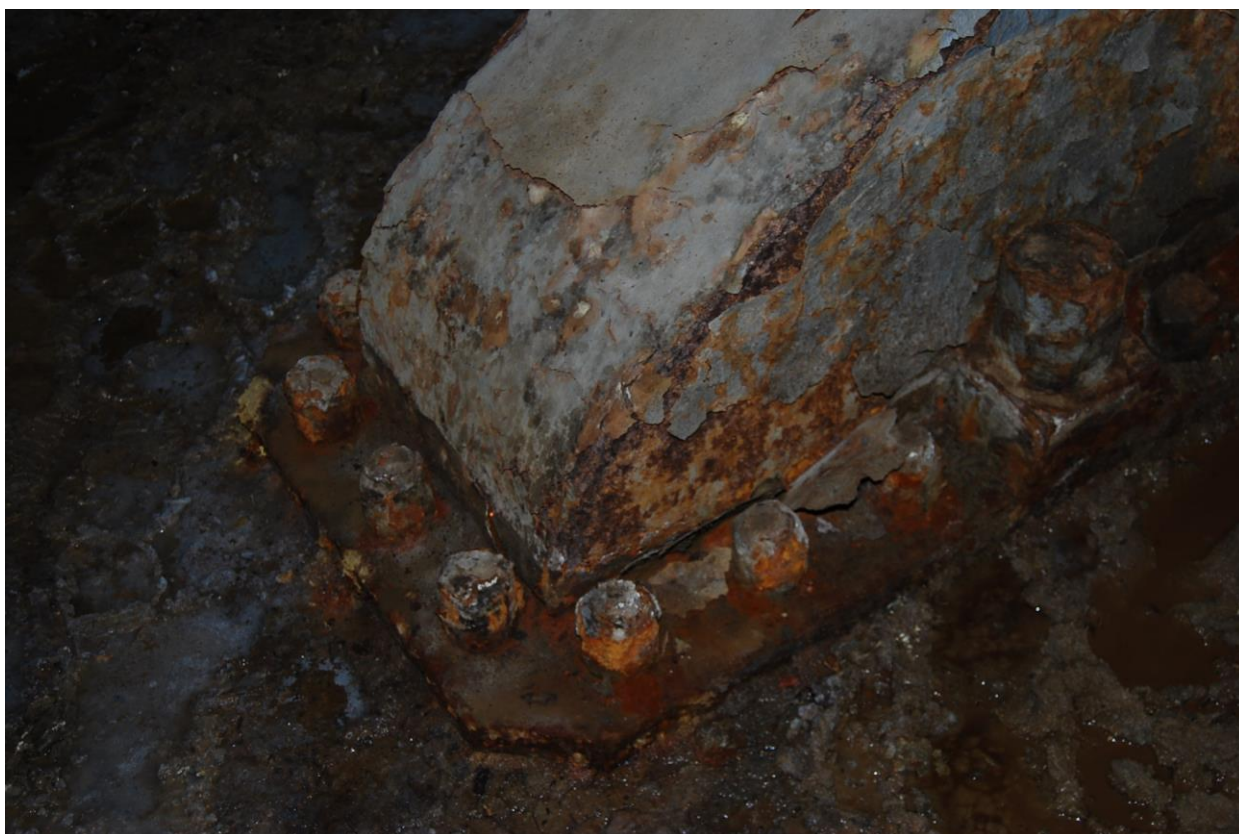
**Foto 29- Camera di manovra delle paratoie dello scarico di fondo - dettaglio degrado connessioni bullonate**

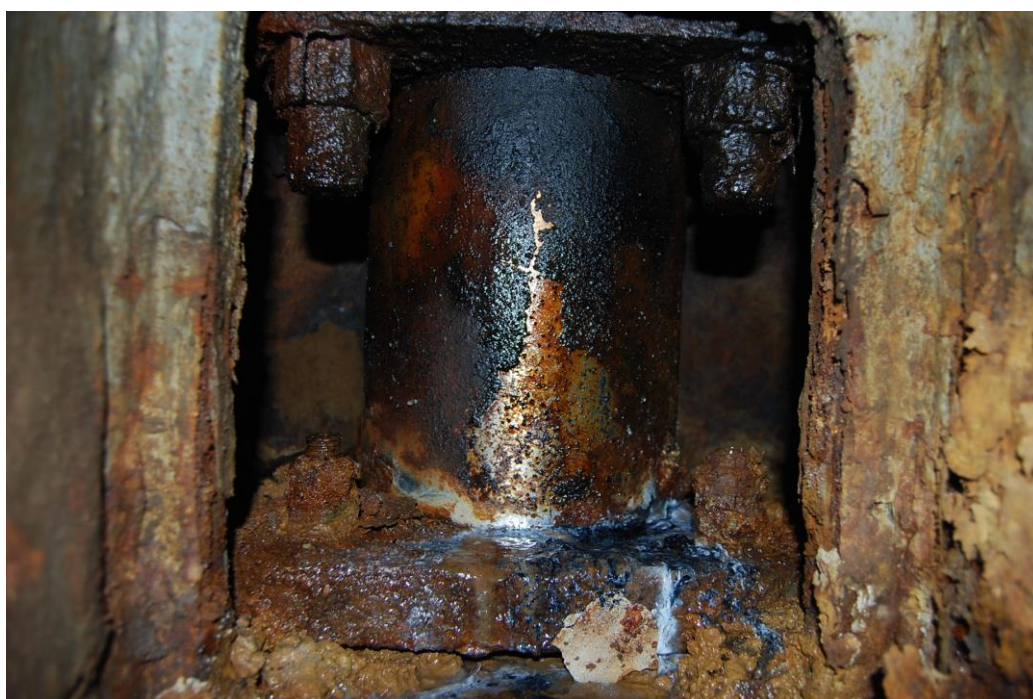
**Foto 30- Camera di manovra delle paratoie dello scarico di fondo - dettaglio degrado pistone**

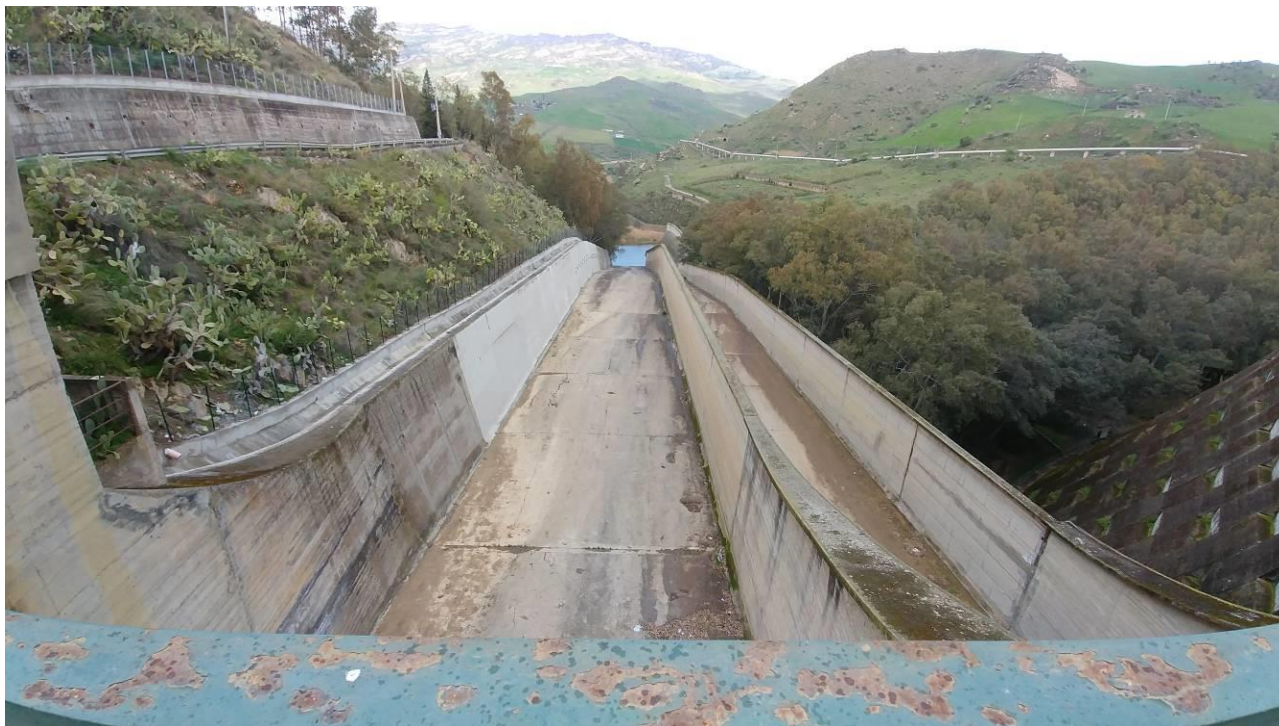
**Foto 31 - Vista verso valle del canale dello sfioratore**

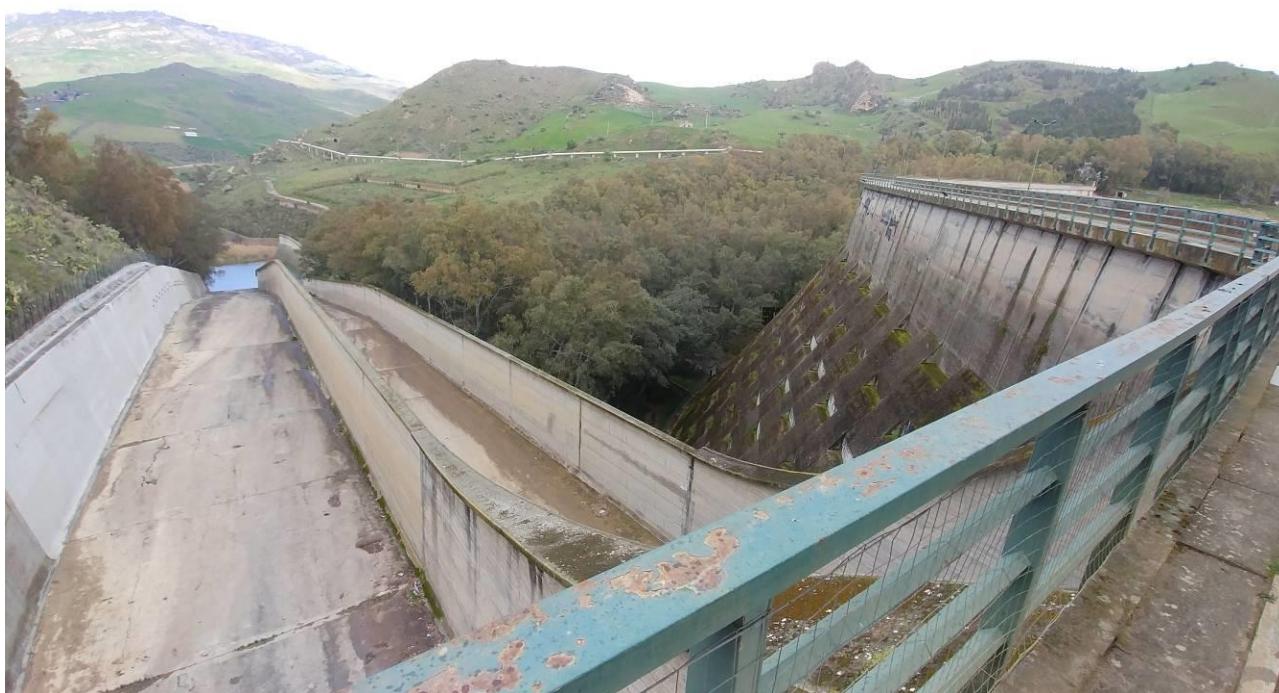
**Foto 32 - Vista lato valle del canale dello sfioratore e del corpo diga**

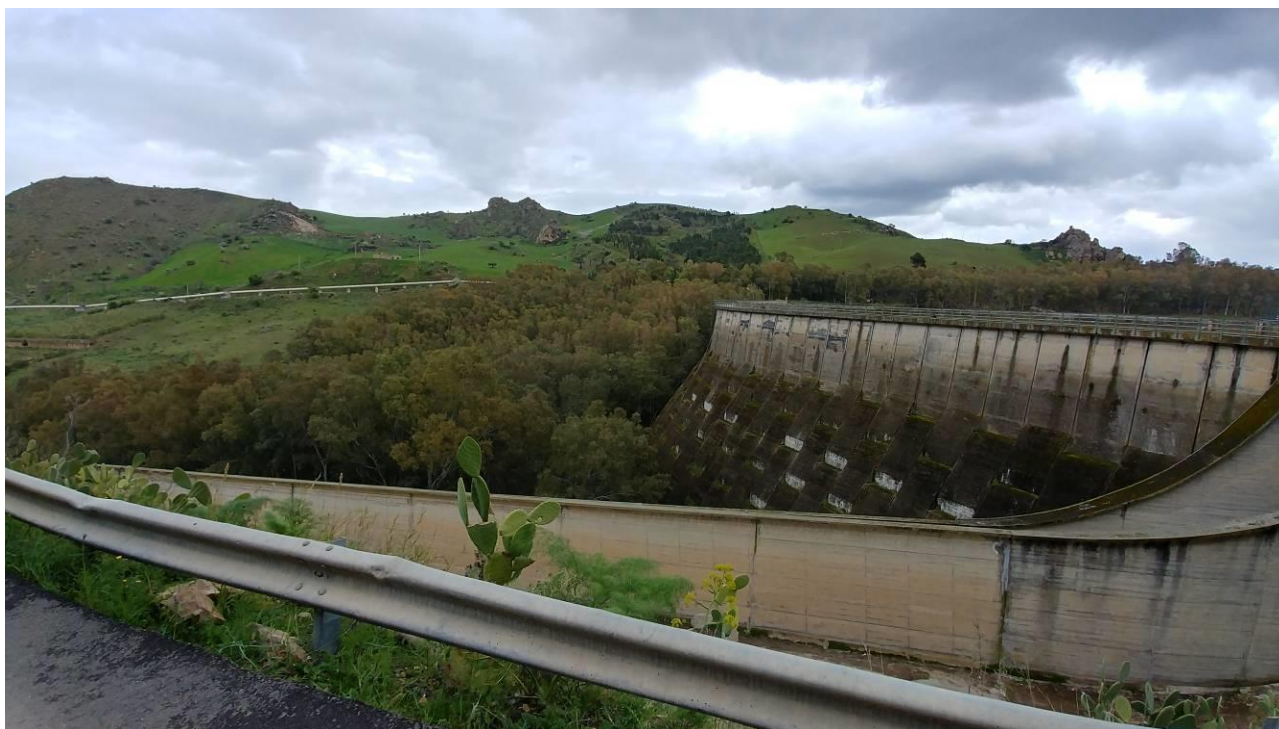
**Foto 33 - Vista panoramica lato valle del corpo diga**

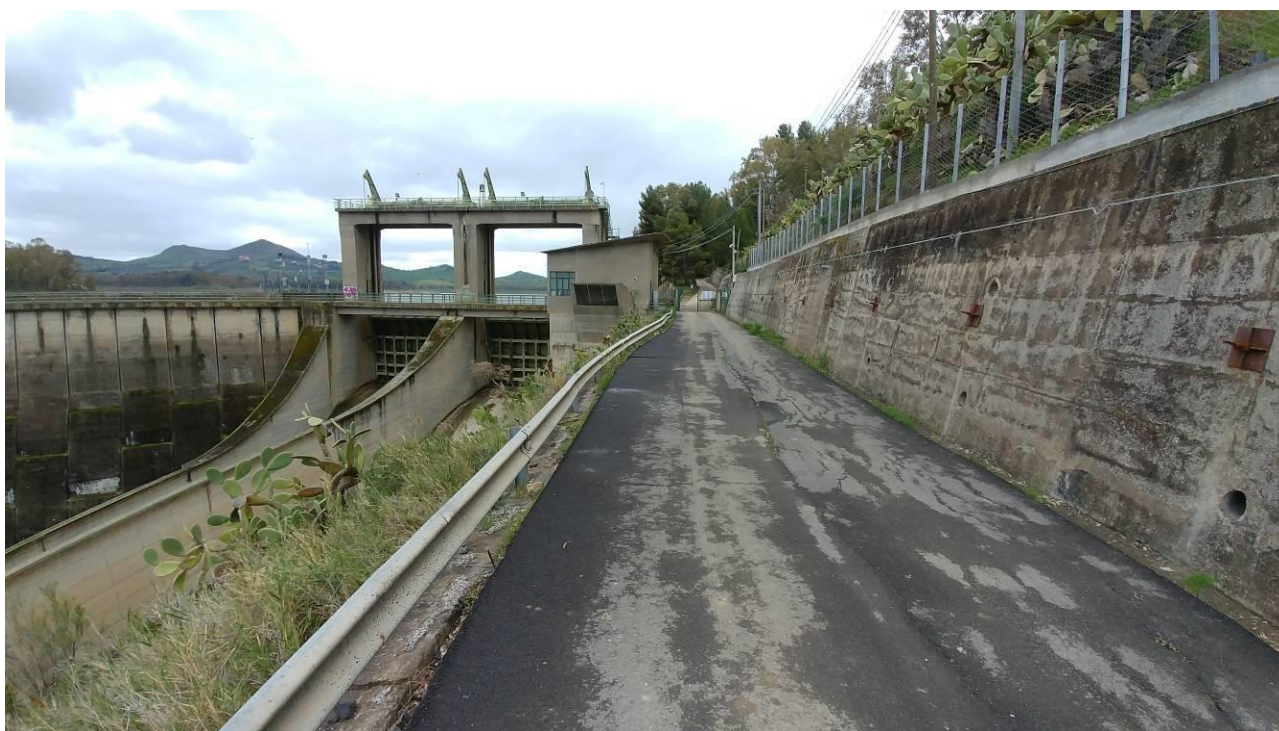
**Foto 34 - Vista lato valle delle paratoie dello sfioratore di superficie**

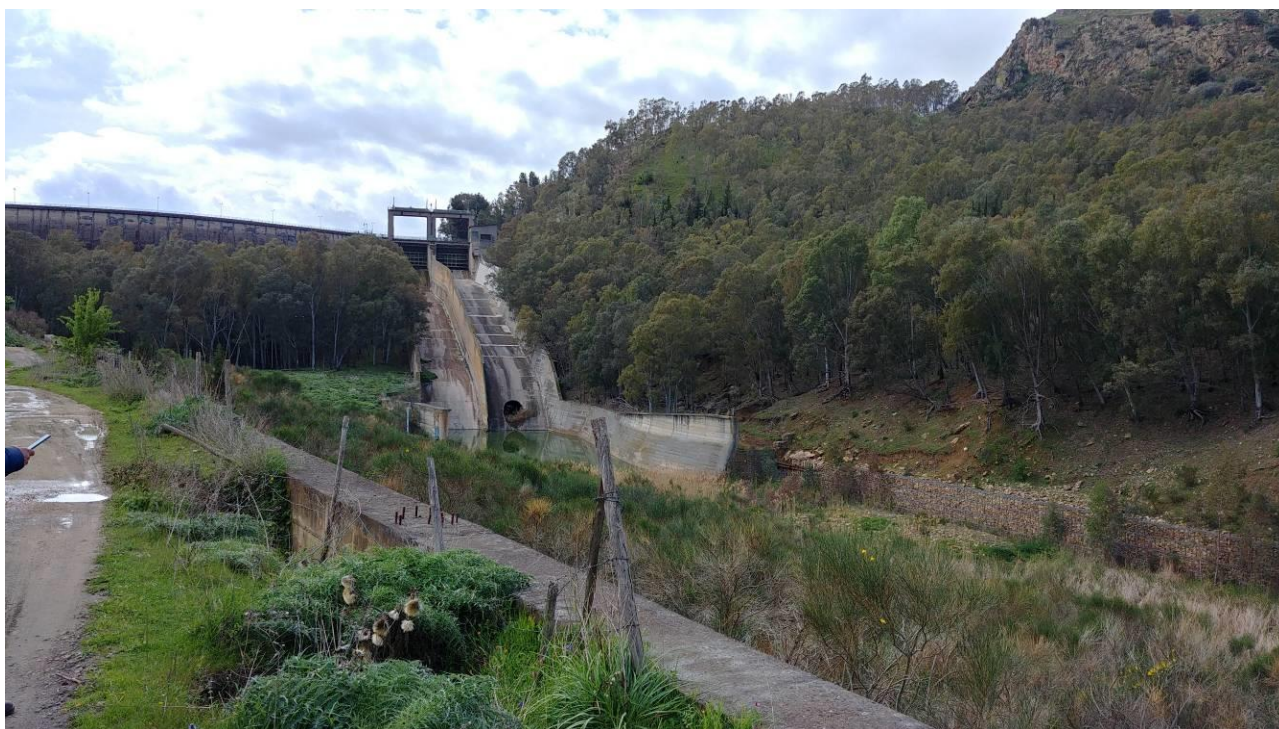
**Foto 35 - Vista lato valle del canale di sfioro della vasca di dissipazione e della bocca d'uscita dello scarico di fondo**

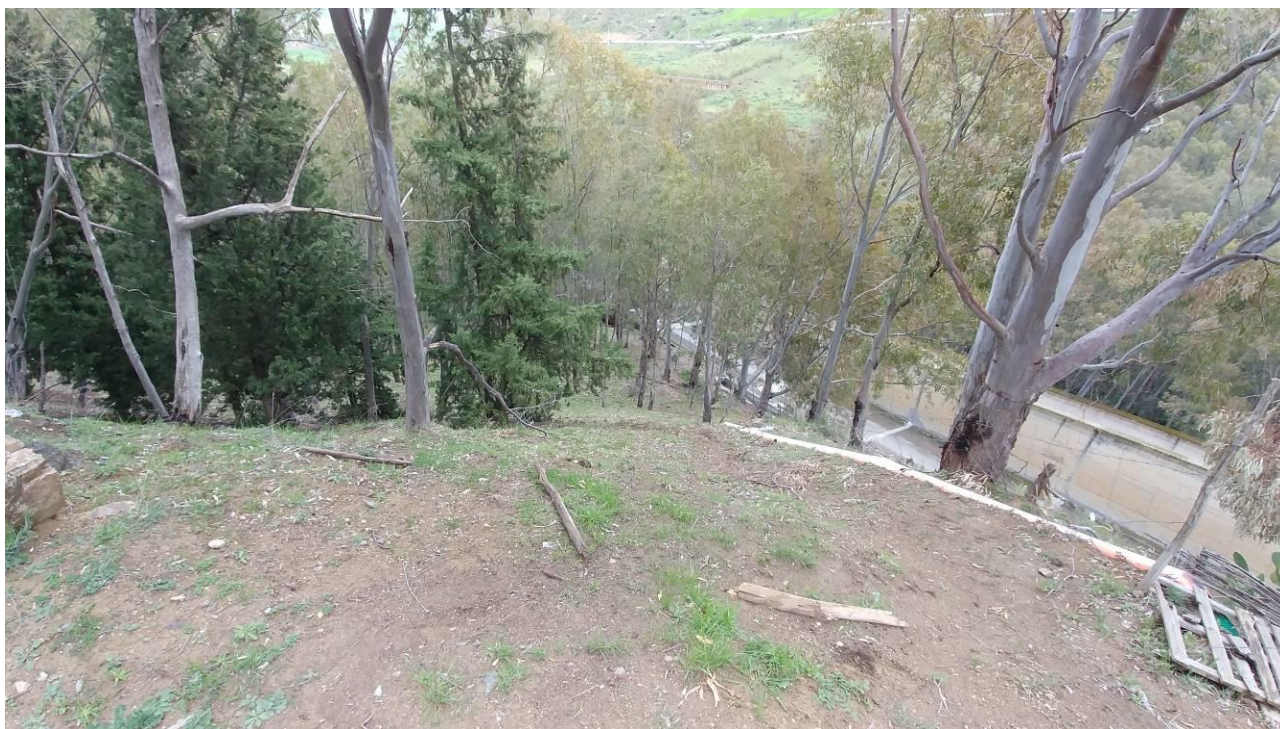
**Foto 36 - Versante in sponda sinistra, vista da monte verso la vasca di dissipazione**

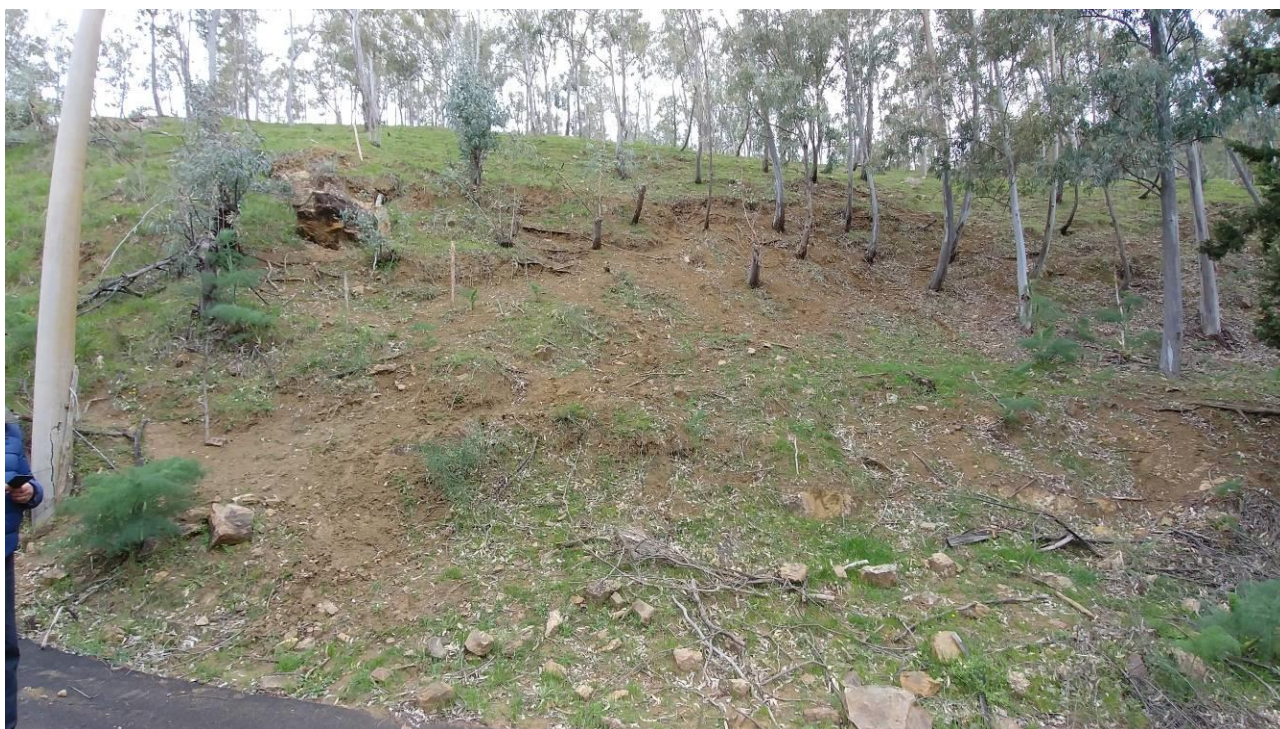
**Foto 37 - Versante in sponda sinistra, vista dalla strada verso monte**

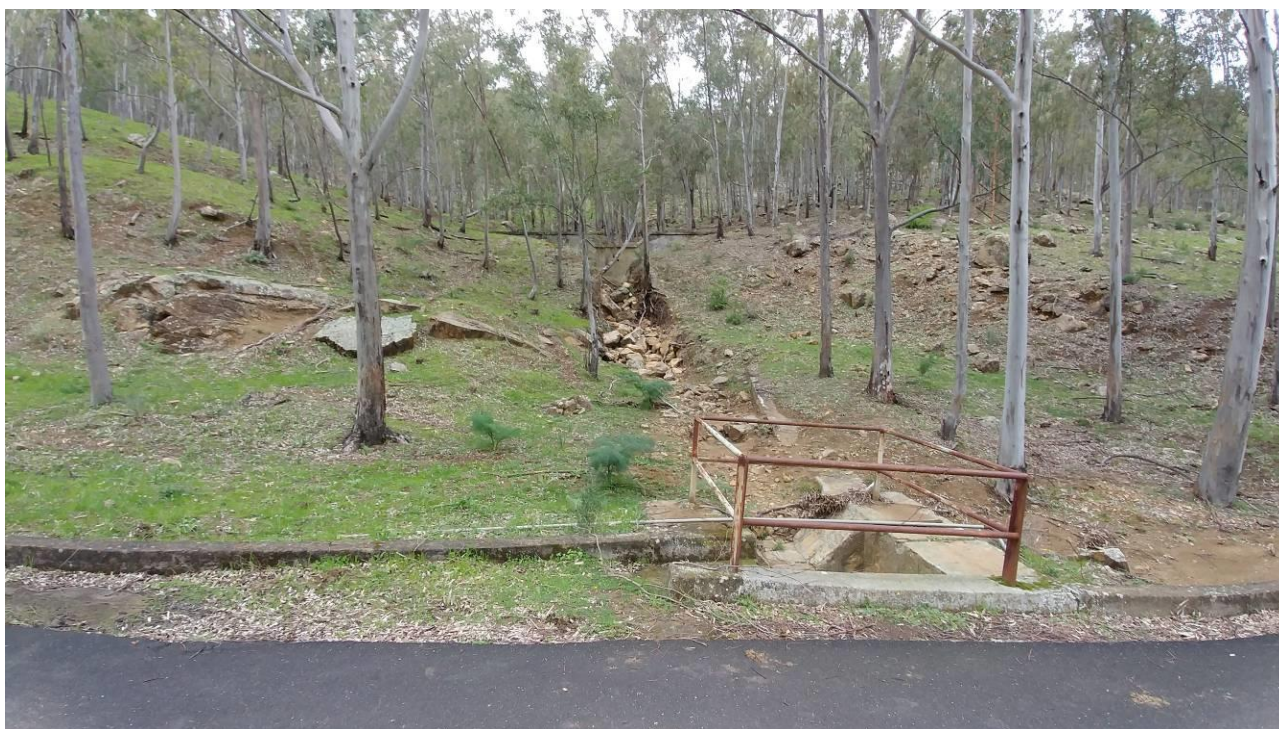
**Foto 38 - Versante in sponda sinistra, vista dalla strada verso monte, particolare del fosso**

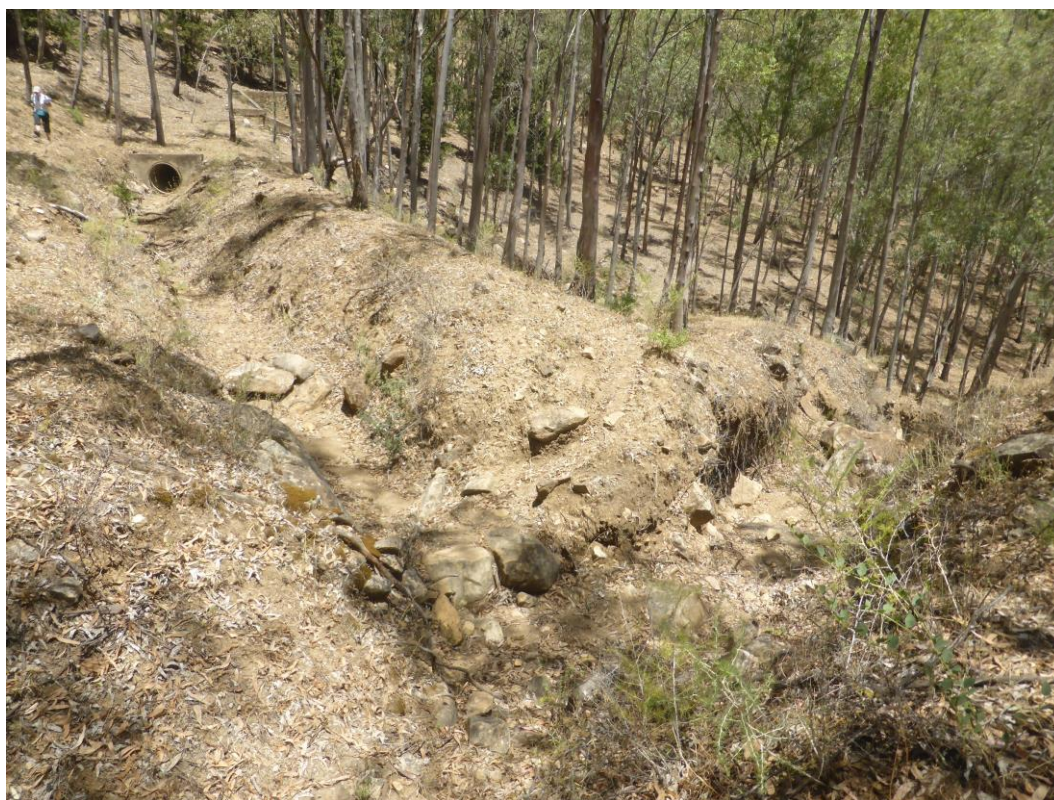
**Foto 39 - Versante in sponda sinistra, area soggetta a dissesto**

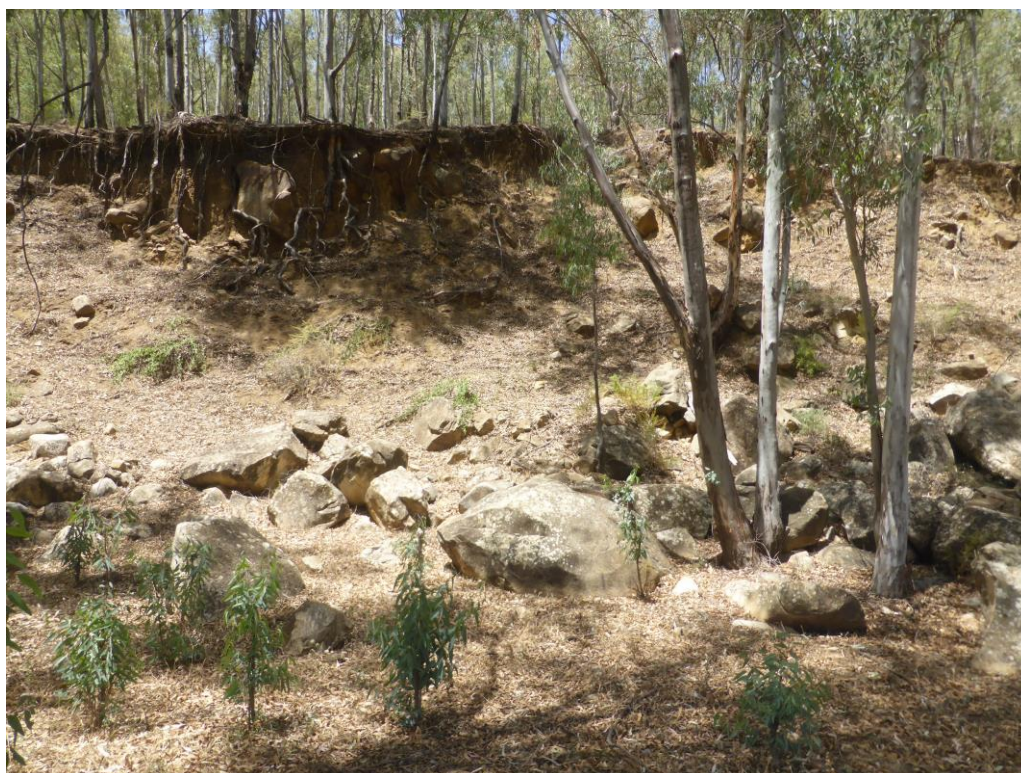
**Foto 40 - Versante in sponda sinistra, area soggetta a dissesto**

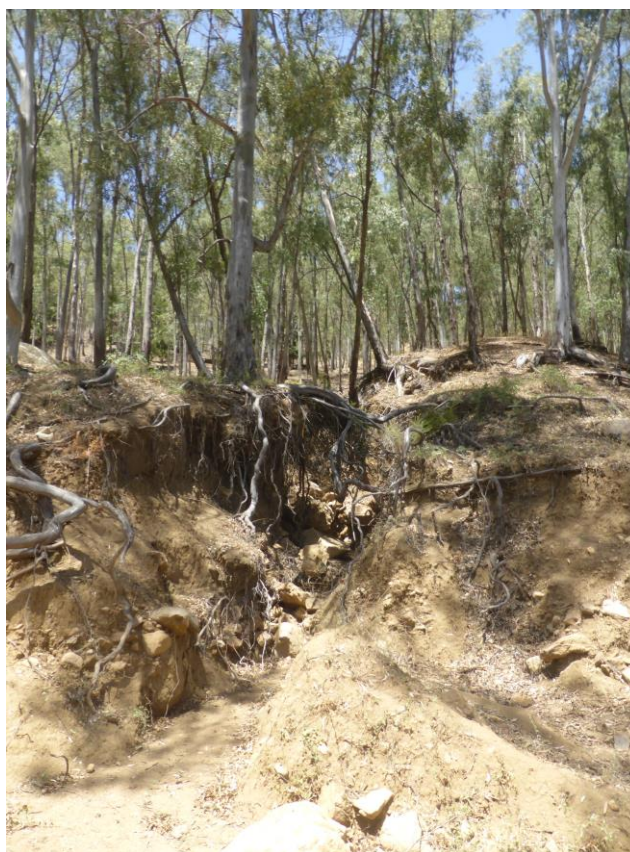
**Foto 41 - Versante in sponda sinistra, area soggetta a dissesto**

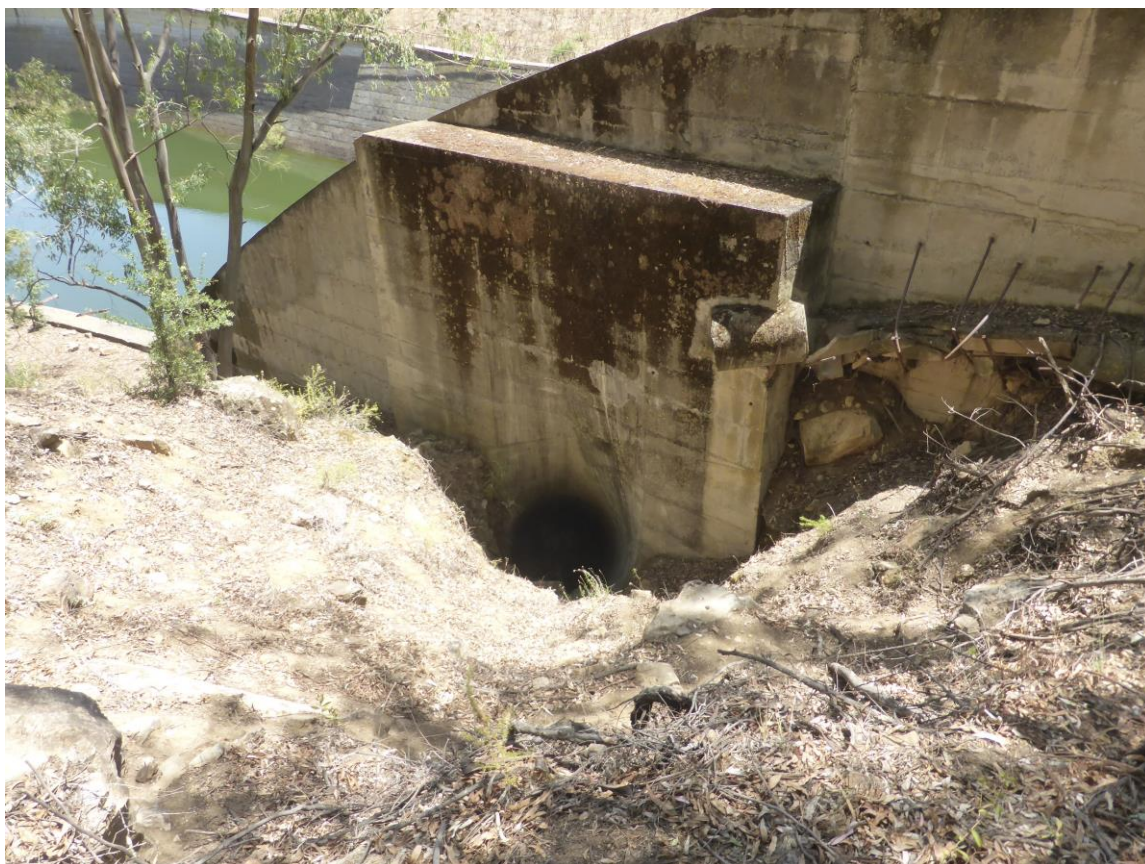
**Foto 42 - Versante in sponda sinistra, inghiottitoio soggetto a intasamento**

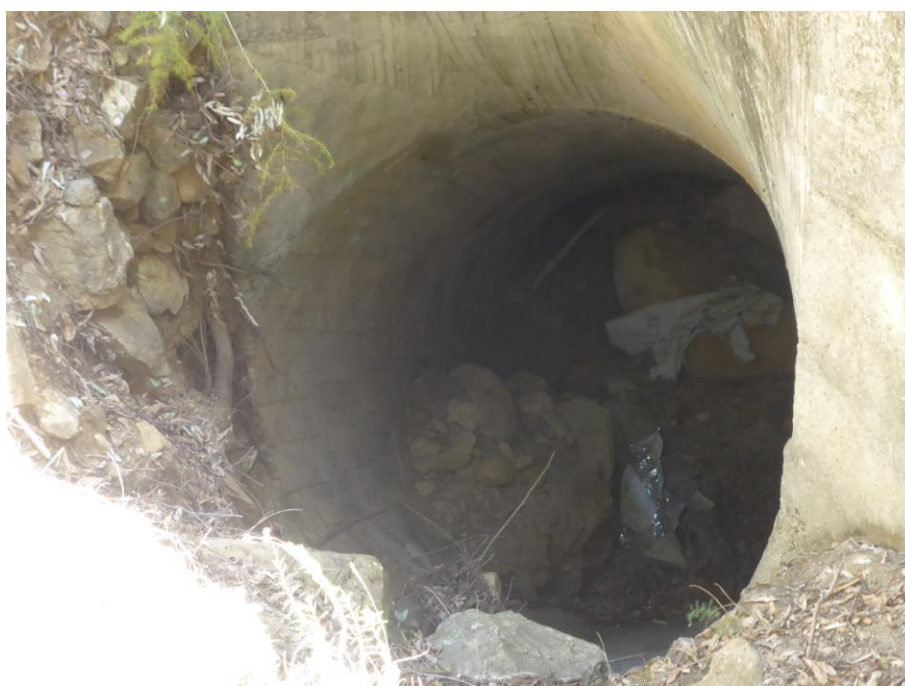
**Foto 43 - Versante in sponda sinistra, dettaglio inghiottitoio soggetto a intasamento**

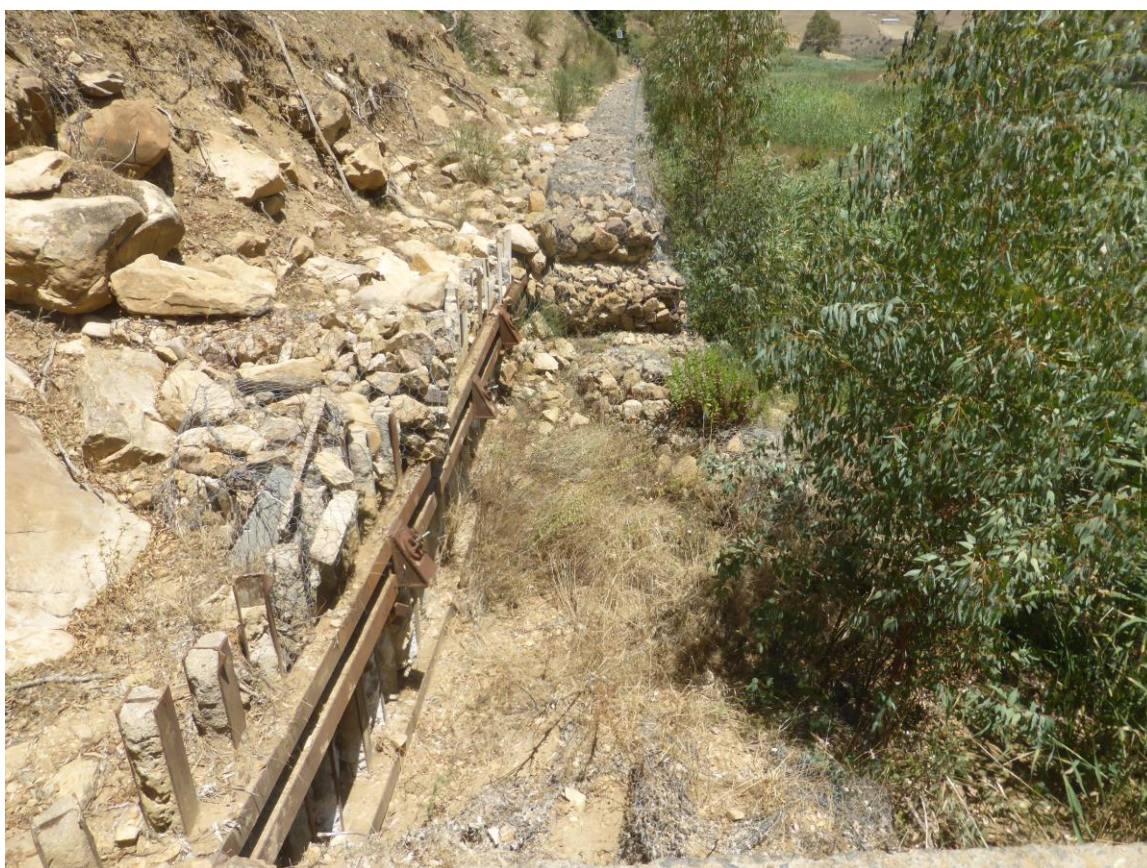
**Foto 44 - Versante in sponda sinistra, crollo parziale dell'opera di ritenuta in gabbioni**

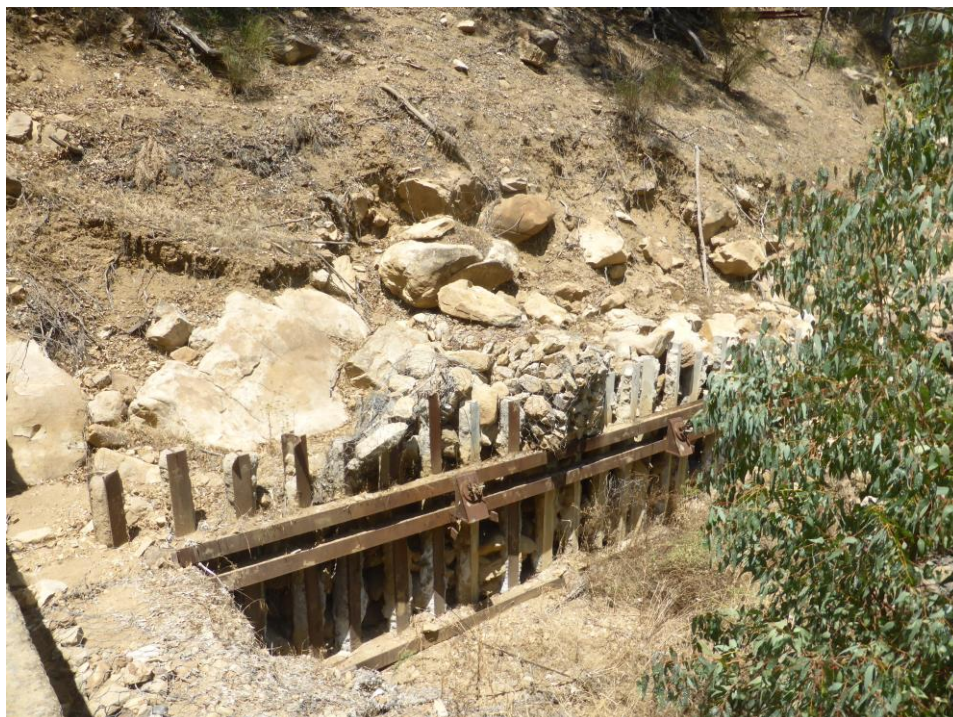
**Foto 45 - Versante in sponda sinistra, dettaglio crollo parziale dell'opera di ritenuta in gabbioni**

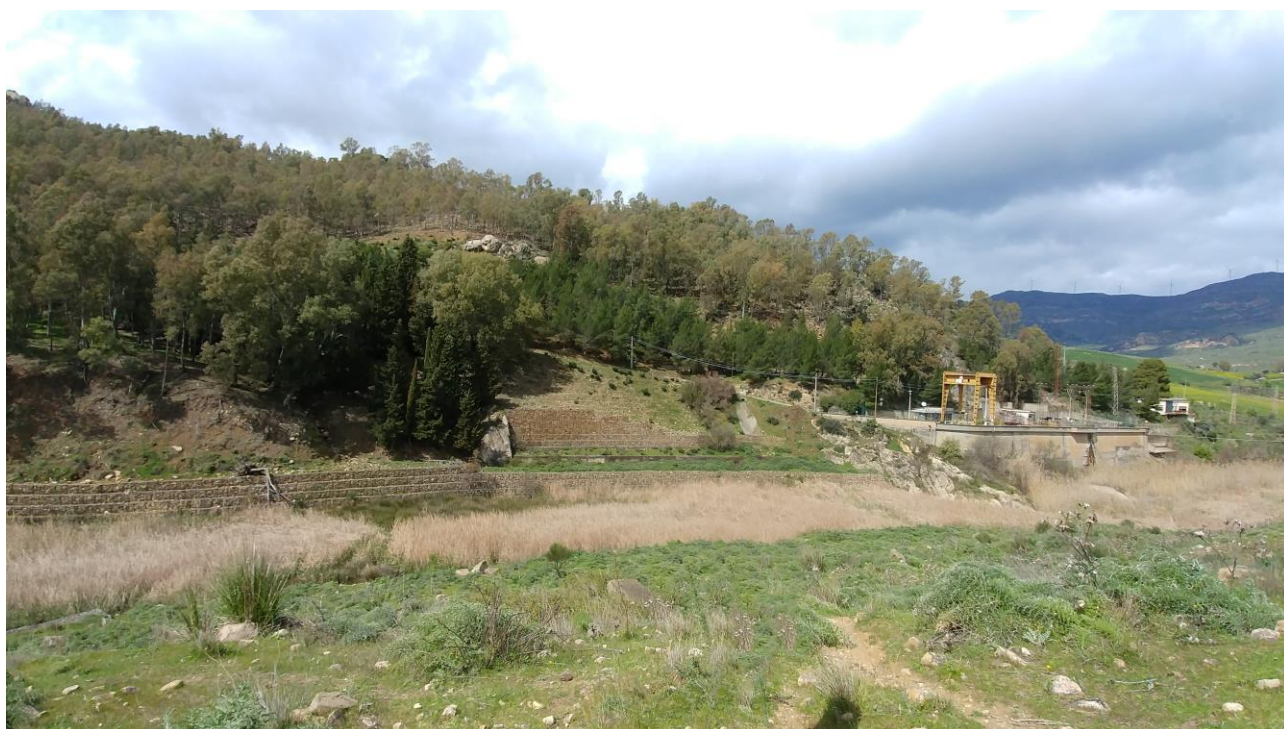
**Foto 46 - Versante in sponda sinistra, vista opera di sostegno in gabbionata e impianto idroelettrico**

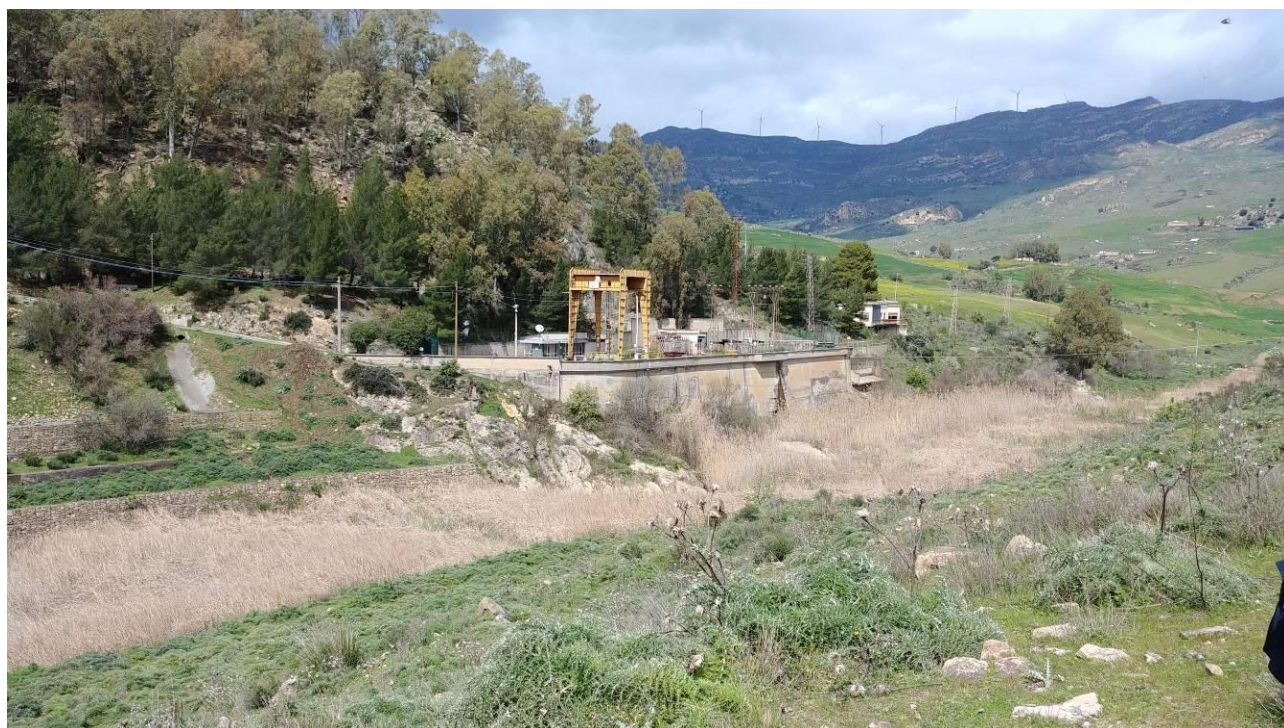
**Foto 47 - Versante in sponda sinistra, dettaglio impianto Idroelettrico**
