# RIPRISTINO SCARICO DI FONDO DIGA DI POZZILLO COMUNE DI REGALBUTO (ENNA)

## PROGETTO DEFINITIVO

CODICE ELABORATO:	LIV. PROG.	NOME ELABORATO:	REV:	SCALA:
RFR 06 01 RE	D	RELAZIONE TECNICA INTERVENTI DI RIPRISTINO FUNZIONALE E RISANAMENTO OPERE ESISTENTI	A	-
D				
C				
B				
A	Emissione	settembre 2018	Ing. M. Ricci	Ing. M. Leone
REV.	DESCRIZIONE	DATA	REDATTO	VERIFICATO
				APPROVATO

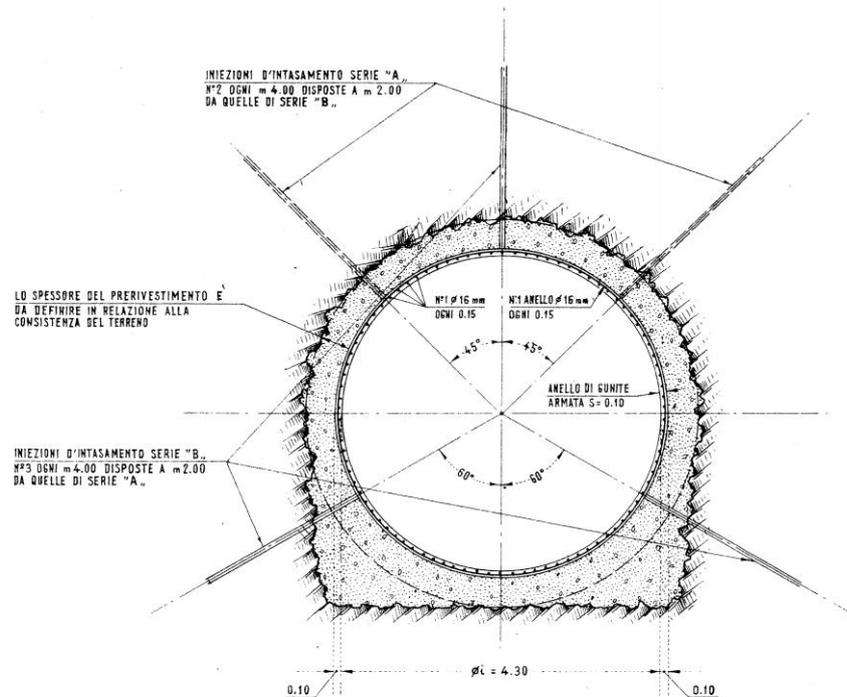
SEZIONE TIPO "A,,

- SEZIONE DI TIPO A: con rivestimento della galleria con anello di gunite di spessore 10 cm armata con una rete di Ø16 con maglia 15x15 cm

L'intervento di manutenzione nei tratti di galleria di calcestruzzo rivestito con l'anello di gunite, circa 9 m a monte e 203 m a valle delle paratoie, prevede:

- Idroscarifica di 3cm dello strato originario di gunite (1500÷3000bar) atto ad asportare tutto il calcestruzzo degradato e/o preparare la zona di attacco tra vecchi e nuovi getti, senza compromettere l'integrità e l'ancoraggio dei ferri di armatura, eventualmente, messi a nudo nonché l'integrità strutturale del calcestruzzo limitrofo non demolito;
- Ricostruzione dei 3cm di copriferro mediante malta tixotropica monocomponente, a ritiro compensato e a presa normale, di classe R4, resistente ai solfati, rinforzata con fibre polimeriche strutturali, a comportamento incrudenti. La malta va applicata mediante macchina spruzzatrice su superficie assolutamente pulita, di scabrezza superiore ai 5/10 mm e satura a superficie asciutta.
- Protezione della superficie con due strati, ciascuno di 1 mm di spessore, di malta bicomponente spruzzabile resistente all'attacco solfatico e all'abrasione.

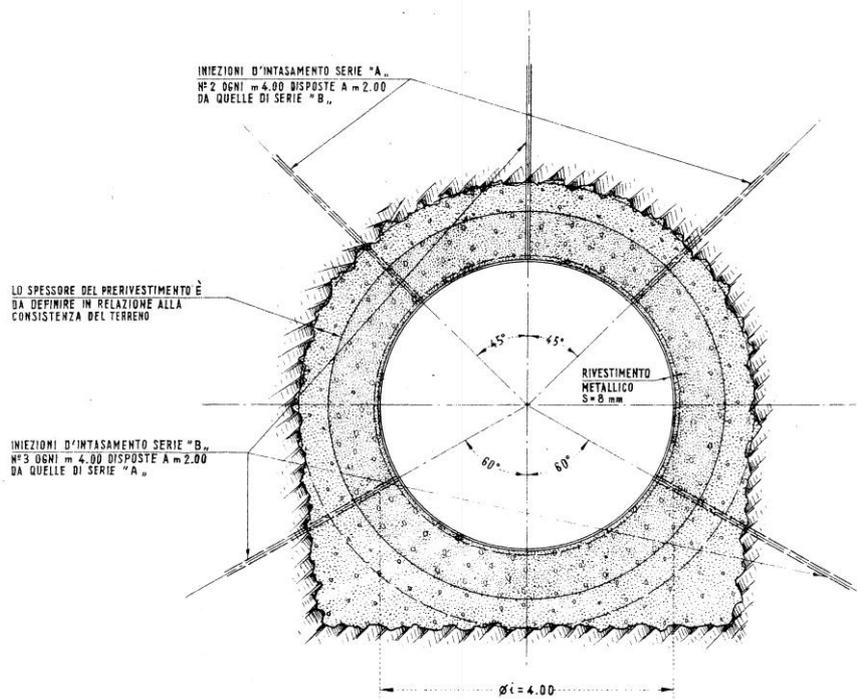
SEZIONE TIPO "B,,

- SEZIONE DI TIPO B: con rivestimento della galleria in acciaio di spessore 8 mm

Non considerando ragionevole, sia in termini economici che in termini di fattibilità tecnica, la completa sostituzione del rivestimento, per esso sono previste le seguenti operazioni:

- ❖ Ispezioni visive per il controllo dello stato di conservazione del rivestimento.
  - Se si rileva un degrado avanzato, il ciclo di protezione è il seguente:

- Sabbiatura non inferiore al grado Sa 2<sup>1/2</sup> delle tavole SIS (metallo quasi bianco);
    - Applicazione di 3 mani di primer bicomponente epossidico tipo HEMPADUR QUATTRO 17634 che catalizza formando un rivestimento duro e compatto, resistente all'abrasione, all'acqua di mare e vari oli, Target DDT 450 mm

- Se si rileva un degrado superficiale, il ciclo di protezione è il seguente:
    - Preparazione delle superfici con idropulitrice (da 200÷400 bar) e rimozione manuale di possibili residui;

- Applicazione di due o più mani di vernice epossidica tipo "Hempadur Mastic 45881" o equivalente fino a raggiungere uno spessore totale a film secco di almeno 300  $\mu$ m.

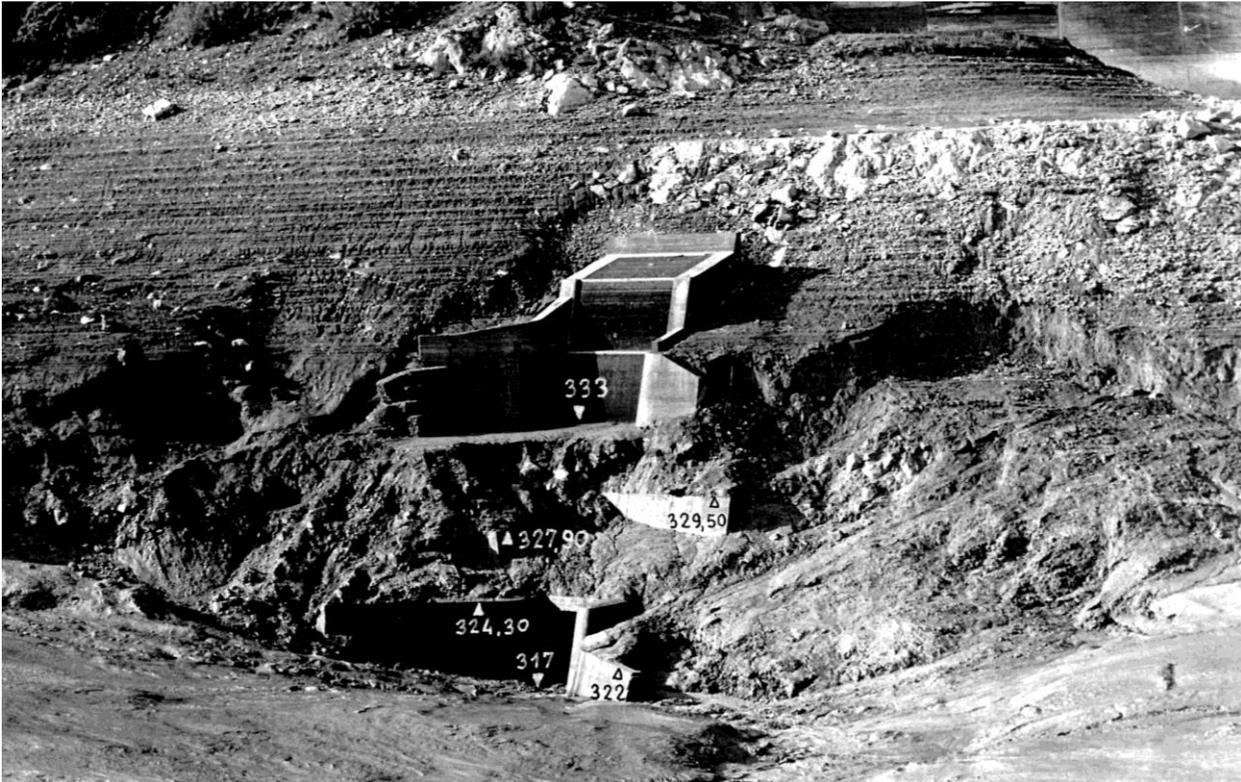
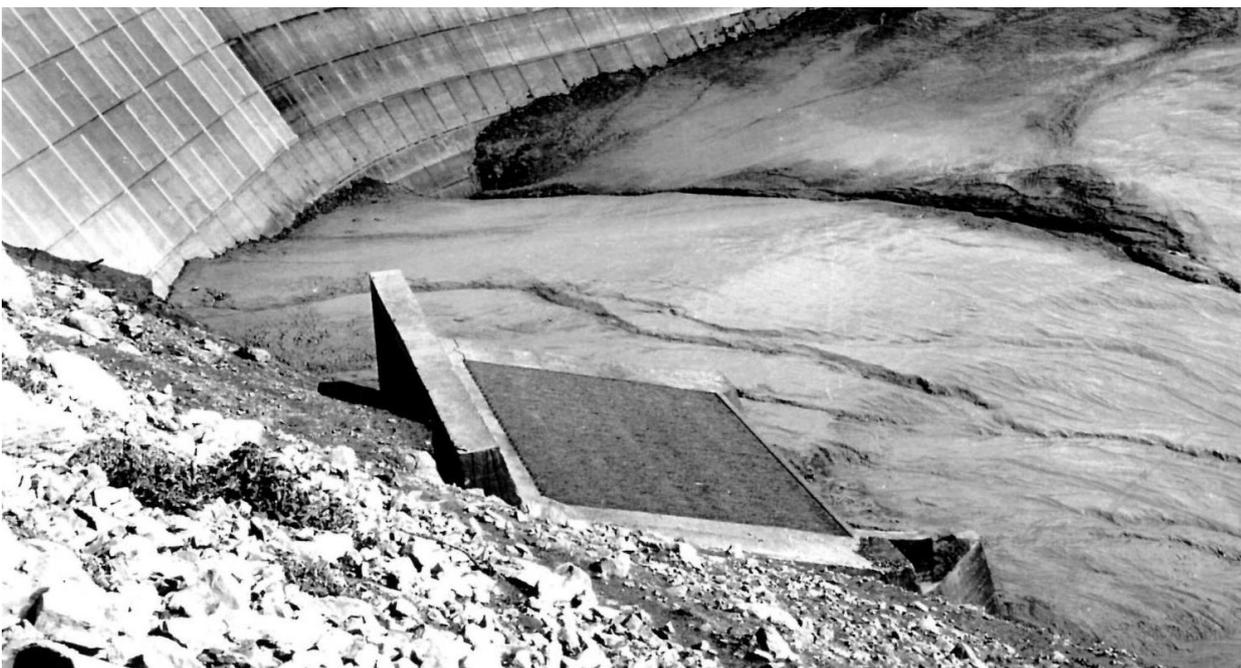
Si riportano delle foto storiche dell'opera di presa.

Allo stato attuale, nonostante i sedimenti si attestino alla quota di 341,5 m.s.l.m. nell'invaso, nell'area antistante l'imbocco è presente un cono di volume libero scavato dal flusso dell'acqua grazie alle regolari operazioni di derivazione.

Grazie alle operazioni di dragaggio, l'imbocco dell'opera di presa verrà completamente liberato dai sedimenti.

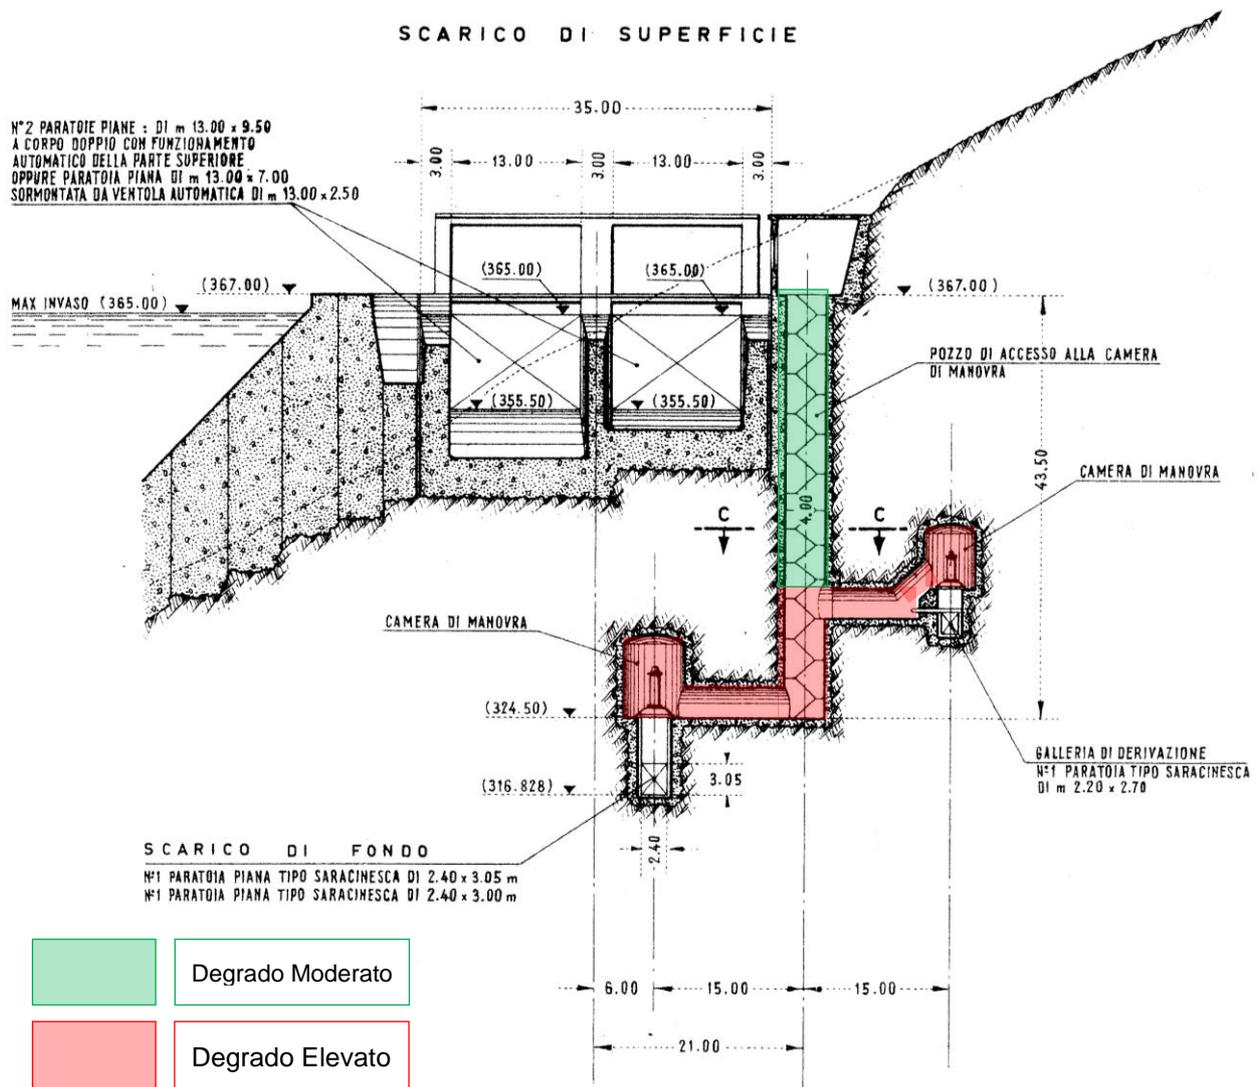
Il pozzo di accesso alla camera di manovra è stato oggetto di ispezione nel luglio 2018.

Come evidente dalle foto realizzate durante il sopralluogo si è riscontrato un ammaloramento del calcestruzzo che si aggrava con la profondità a causa della crescente umidità. In particolare si rileva un degrado moderato (circa il 30%) delle 17 rampe che compongono la struttura fino alla quota di 333,5 m.s.l.m. del cunicolo di accesso alla camera di manovra dell'opera di derivazione.

Per la struttura in calcestruzzo armato delle scale tra quota 367.00 e 333.50 che risulta solo moderatamente degradata, si prevede:

- Scarifica del copriferro;
- Sistemazione e pulizia delle barre di acciaio;
- Passivazione delle barre di armatura;
- Ricostruzione del copriferro mediante malta tixotropica resistente agli agenti chimicamente aggressivi.

Per il parapetto in acciaio è prevista:

- Pulizia e rimozione strato ammalorato;
- Sabbiatura;
- Trattamento anticorrosivo;
- Verniciatura con primer bicomponente.

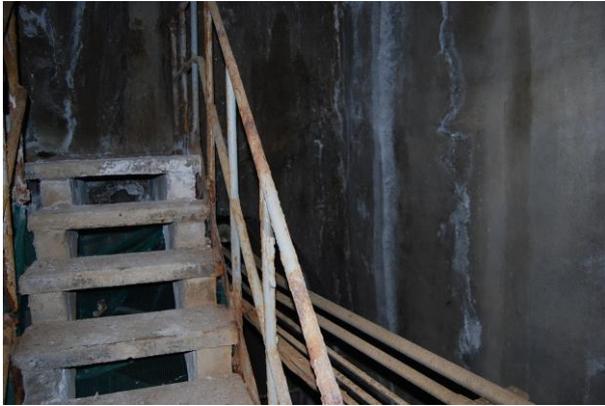
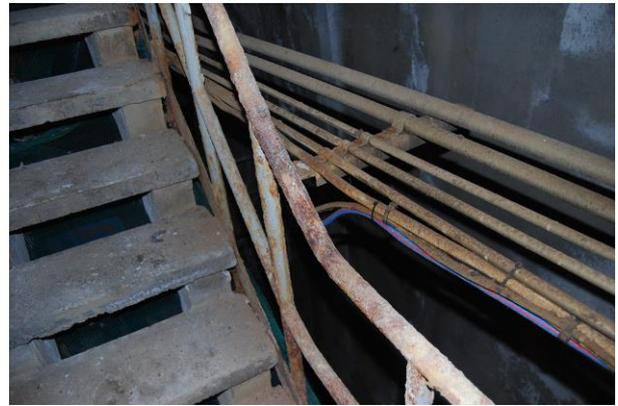
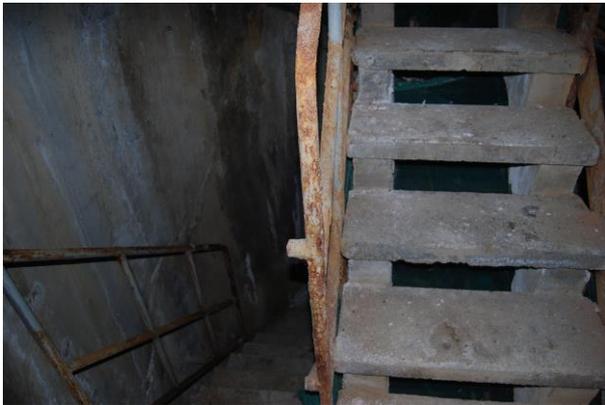
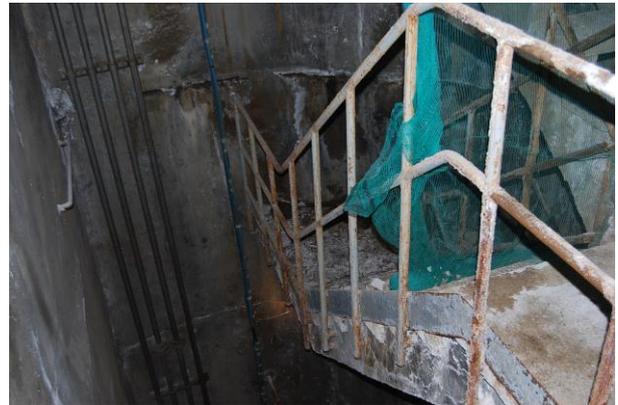
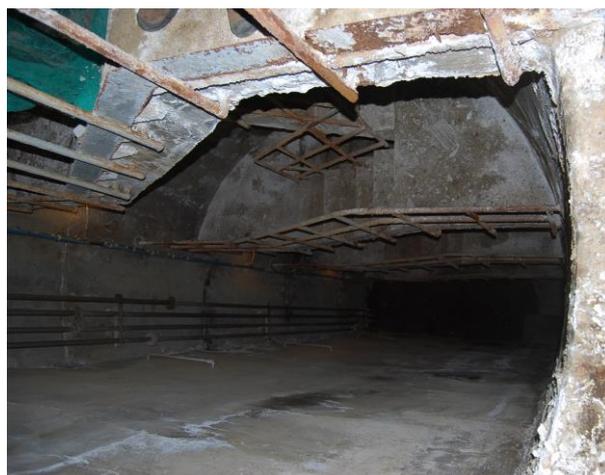
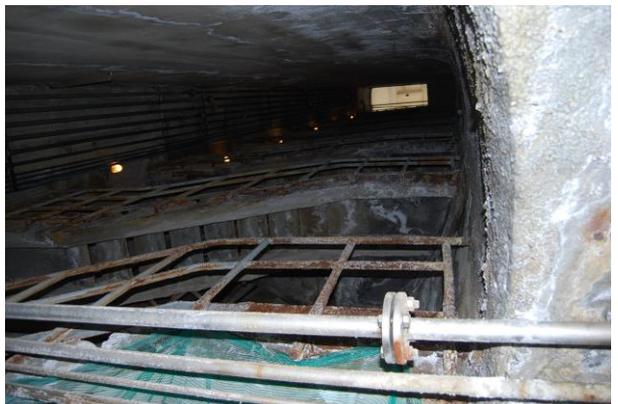
Scendendo ancora, fino alla quota di 324.50 si palesa una situazione molto più grave, in termini di stato di conservazione, per il quale si palesa la necessità di un intervento di ripristino importante degli elementi in calcestruzzo delle 5 rampe di scale e la completa sostituzione del relativo parapetto in acciaio ormai degradato dalla corrosione in modo irrecuperabile.

Per la struttura in calcestruzzo armato delle scale tra quota 333.50 fino a fondo pozzo, si prevede:

- Scarifica del copriferro, laddove non è già avvenuto il distacco;
- Sistemazione e pulizia delle barre di acciaio ed eventuale aggiunta di queste, se mancanti o fortemente ossidate;
- Passivazione delle barre di armatura;
- Ricostruzione del copriferro mediante malta tixotropica resistente agli agenti chimicamente aggressivi.

Per il parapetto in acciaio è prevista:

- Sostituzione con parapetto in acciaio Inox.
