TRATTA A.V./A.C. TERZO VALICO DEI GIOVI
PROGETTO ESECUTIVO

Rapporto annuale 2019 Monitoraggio Ambientale Corso d'opera Suolo

COMMESSA	LOTTO	FASE	ENTE	TIPO DOC.	OPERA/DISCIPLINA	PROGR.	REV.
I G 5 1	0 0	E	C V	R O	I M 0 0 C 3	0 2 0	A

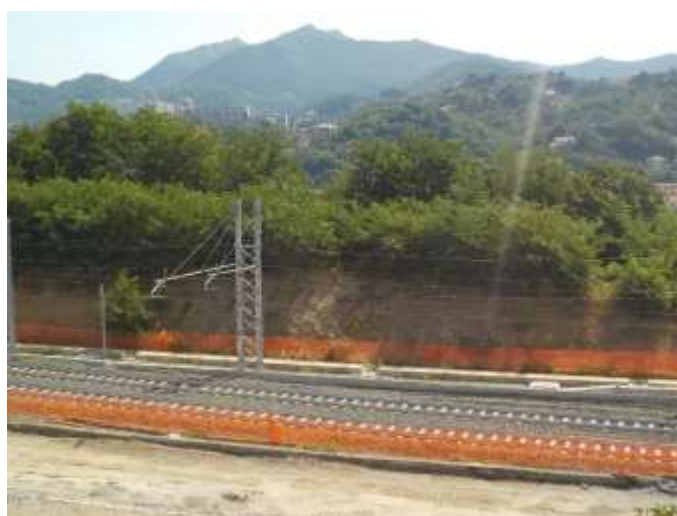
Sono stati osservati lievi fenomeni erosivi sulle scarpate causati dallo scorrimento superficiale delle acque all’interno delle aree di cantiere, ma per il resto nel corso dei rilievi non sono stati riscontrati segni di degradazione del suolo.

IV campagna 04/07/2019- Vista del cantiere da monte

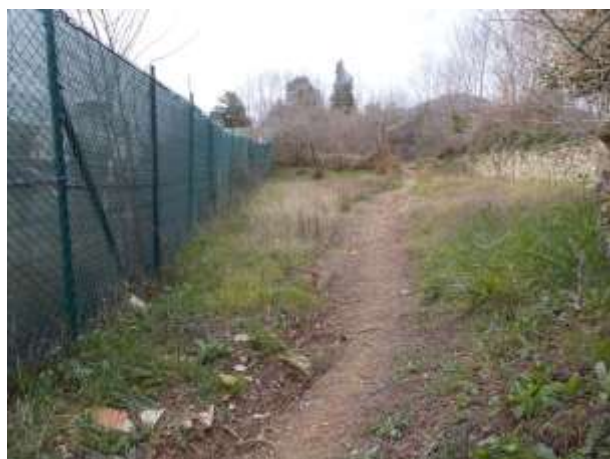
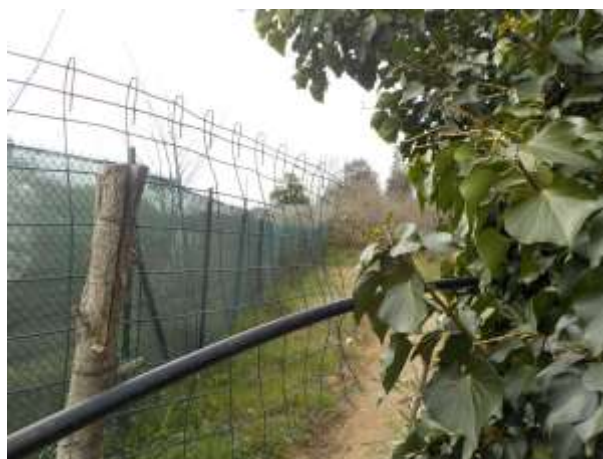
nella seguente documentazione fotografica si riporta il dettaglio dei suoli posti a Nord-Est del cantiere (all’interno di un’area boschiva) (campagna I e II). Dal confronto si nota come nel punto di osservazione i suoli limitrofi non abbiano riportato segni di degrado anche in virtù delle opere di contenimento eseguite (barriere). Nella terza/quarta immagine (campagna III- IV) si ha un punto di vista su un’area a valle del cantiere.

I campagna 16/01/2019- Contesto a lato della recinzione del cantiere (Nord-Est)
II campagna 13/03/2019 - Contesto a lato della recinzione del cantiere (Nord-Est)

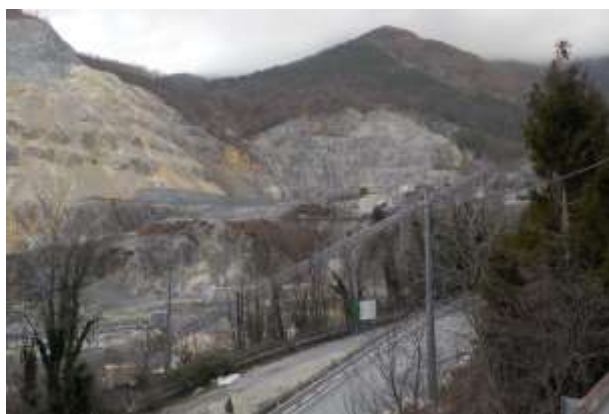
nella seguente documentazione fotografica si evidenzia l'elevata rocciosità che caratterizza i suoli (destinazione d'uso prevalente: bosco) a ovest della cava grande e la perdita di copertura vegetale e pedologica legata alle attività estrattive.

I campagna 16/01/2019 – Cava grande

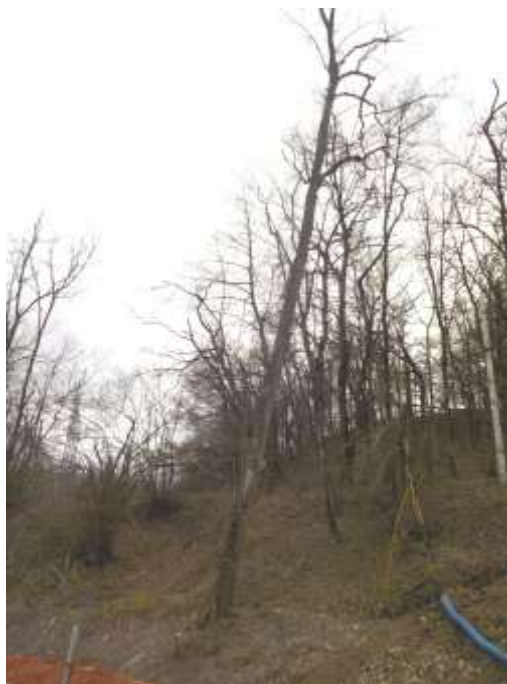
Il campagna 14/03/2019 – Sistemazione scarpate e canaline (figura a sinistra), gabbionate (figura a destra)

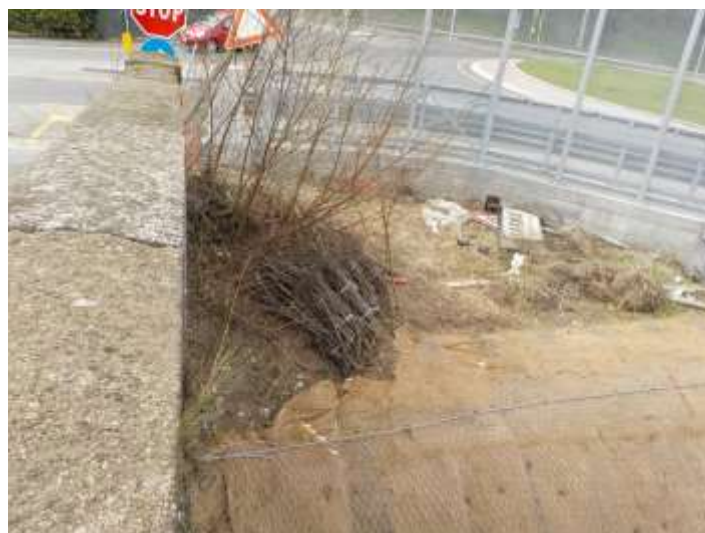
Il campagna 14/03/2019 - Materiale di risulta e da impiegare nell'ambito della sistemazione della scarpata

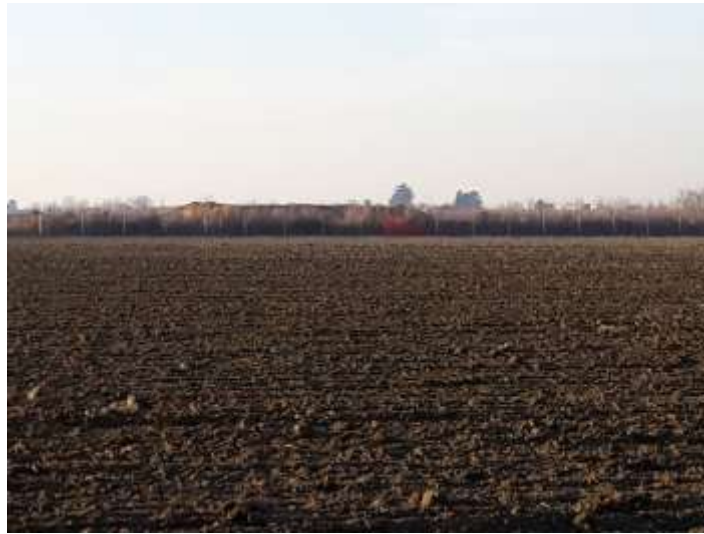
Grado di inerbimento	0-25%	X
	25-50%	
	50-75%	
	75-100%	
Fenomeni erosivi	Assenti	
Presenza di materiale organico	No	
Conservazione	Buona	
Presenza di infestanti	No	
Note: Il rilievo ha evidenziato che il suolo accantonato è gestito in maniera appropriata, all'interno del cantiere, permettendone la conservazione della capacità agroproduttiva e della funzione protettiva.

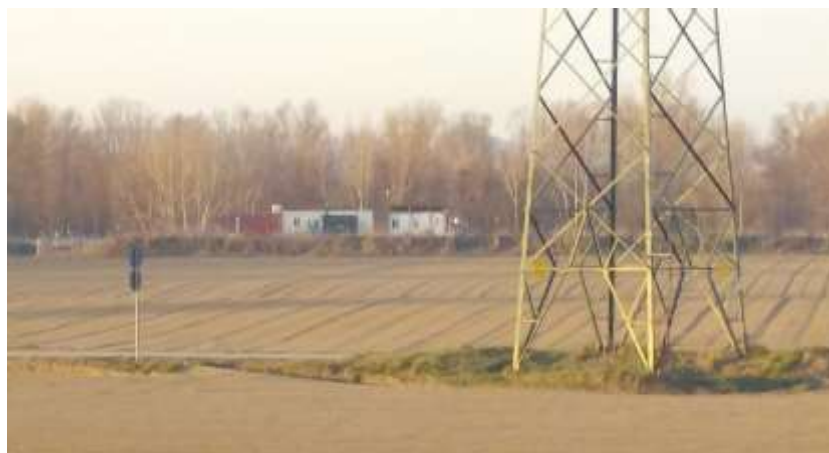
Il campagna 15/03/2019

<i>Grado di inerbimento</i>	0-25%	
	25-50%	X
	50-75%	
	75-100%	
<i>Fenomeni erosivi</i>		Assenti
<i>Presenza di materiale organico</i>		No
<i>Conservazione</i>		Buona
<i>Presenza di infestanti</i>		No
<p><i>Note: Il rilievo ha evidenziato che il suolo accantonato è gestito in maniera appropriata, all'interno del cantiere, permettendone la conservazione della capacità agroproduttiva e della funzione protettiva.</i></p>

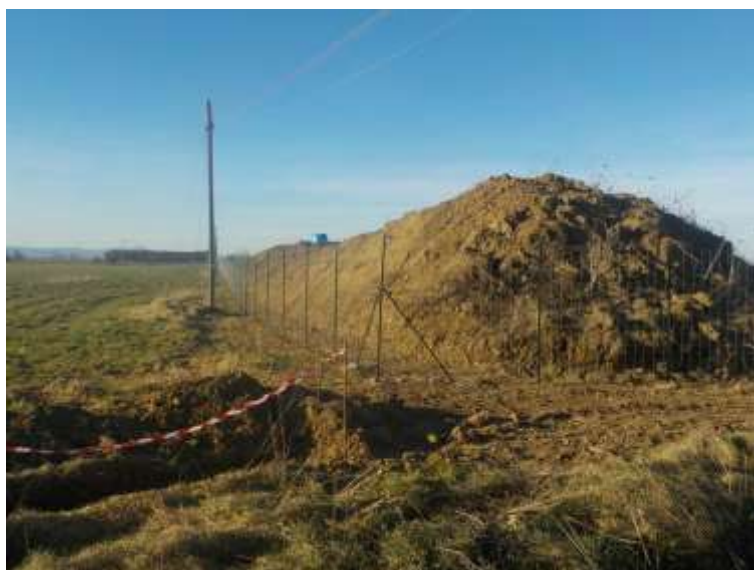
<i>Grado di inerbimento</i>	0-25%	X
	25-50%	
	50-75%	
	75-100%	
<i>Fenomeni erosivi</i>	Assenti	
<i>Presenza di materiale organico</i>	No	
<i>Conservazione</i>	Buona	
<i>Presenza di infestanti</i>	No	
<p><i>Note: Il rilievo ha evidenziato che il suolo accantonato è gestito in maniera appropriata, all'interno del cantiere, permettendone la conservazione della capacità agroproduttiva e della funzione protettiva.</i></p>

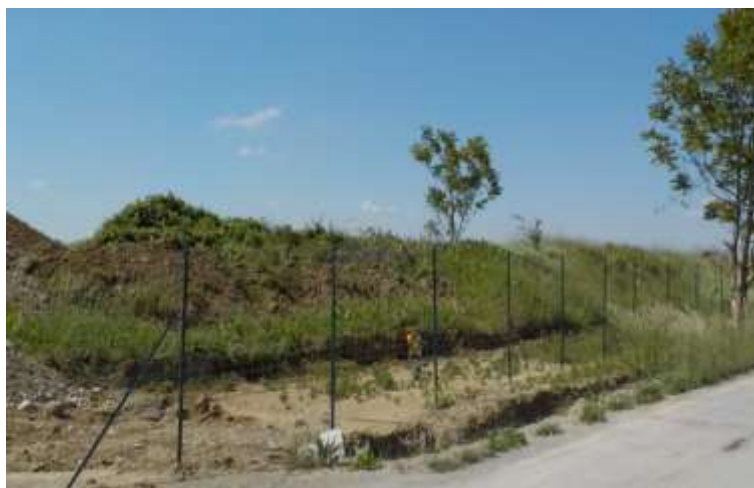
<i>Grado di inerbimento</i>	0-25%	X
	25-50%	X
	50-75%	
	75-100%	
<i>Fenomeni erosivi</i>		Assenti
<i>Presenza di materiale organico</i>		No
<i>Conservazione</i>		Buona
<i>Presenza di infestanti</i>		Si
<p><i>Note: Il rilievo ha evidenziato che il suolo accantonato è gestito in maniera appropriata, all'interno del cantiere, permettendone la conservazione della capacità agroproduttiva e della funzione protettiva.</i></p>

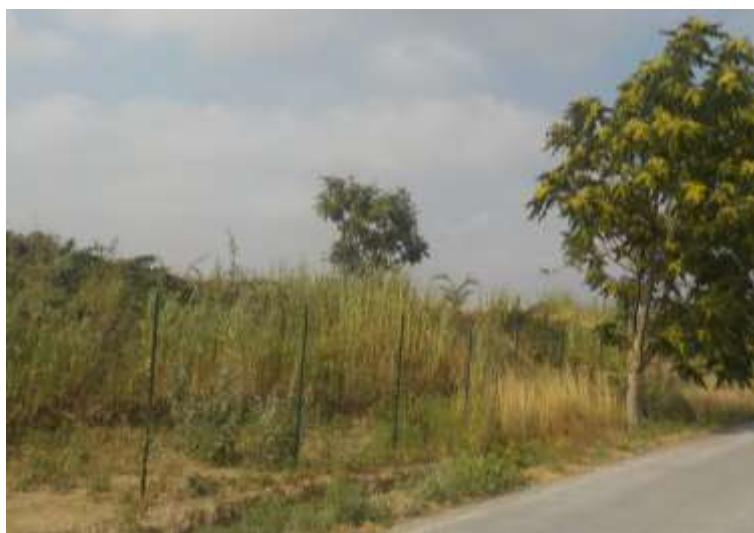
<i>X</i> Grado di inerbimento	0-25%	
	25-50%	X
	50-75%	
	75-100%	
<i>Fenomeni erosivi</i>		Assenti
<i>Presenza di materiale organico</i>		No
<i>Conservazione</i>		Buona
<i>Presenza di infestanti</i>		Si
<p><i>Note: Il rilievo ha evidenziato che il suolo accantonato è gestito in maniera appropriata, all’interno del cantiere, permettendone la conservazione della capacità agroproduttiva e della funzione protettiva.</i></p>
