OGGETTO: Rapporto conclusivo d'ispezione straordinaria, valido come Relazione visita in loco ex art. 29-decies comma 5 del D.Lgs. 152/2006

Rapporto Conclusivo di visita ispettiva straordinaria

ARCELOR MITTAL ITALIA SpA

Attività di controllo effettuata dal 7/07/2020 al 8/07/2020

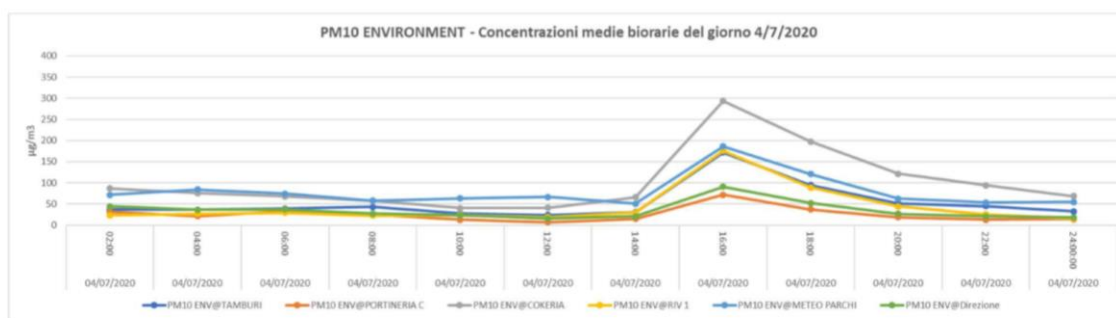
6. Il grafico riportante gli andamenti delle concentrazioni biorarie del PM10 rilevate dalle centraline della rete AMI il giorno 4 luglio mostra, a fronte di una direzione del vento di provenienza prevalente dai quadranti settentrionali, un incremento generalizzato su tutte le centraline della medesima rete proprio durante le ore in cui si è verificato l'evento (tra le 14 e le 16) con i valori più elevati in corrispondenza dei sensori Cokeria, Meteo-Parchi e RIV1.
