**Impianto idroelettrico di Olmo al Brembo**  
**DIGA DI CASSIGLIO**  
ALLEGATO 2  
Rilievi con sonda televisiva in fori  
di sondaggio  
Commento alla relazione ISMES

*DIGA DI CASSIGLIO*  
*RILIEVI CON SONDA TELEVISIVA*  
*NEI FORI DRENANTI*

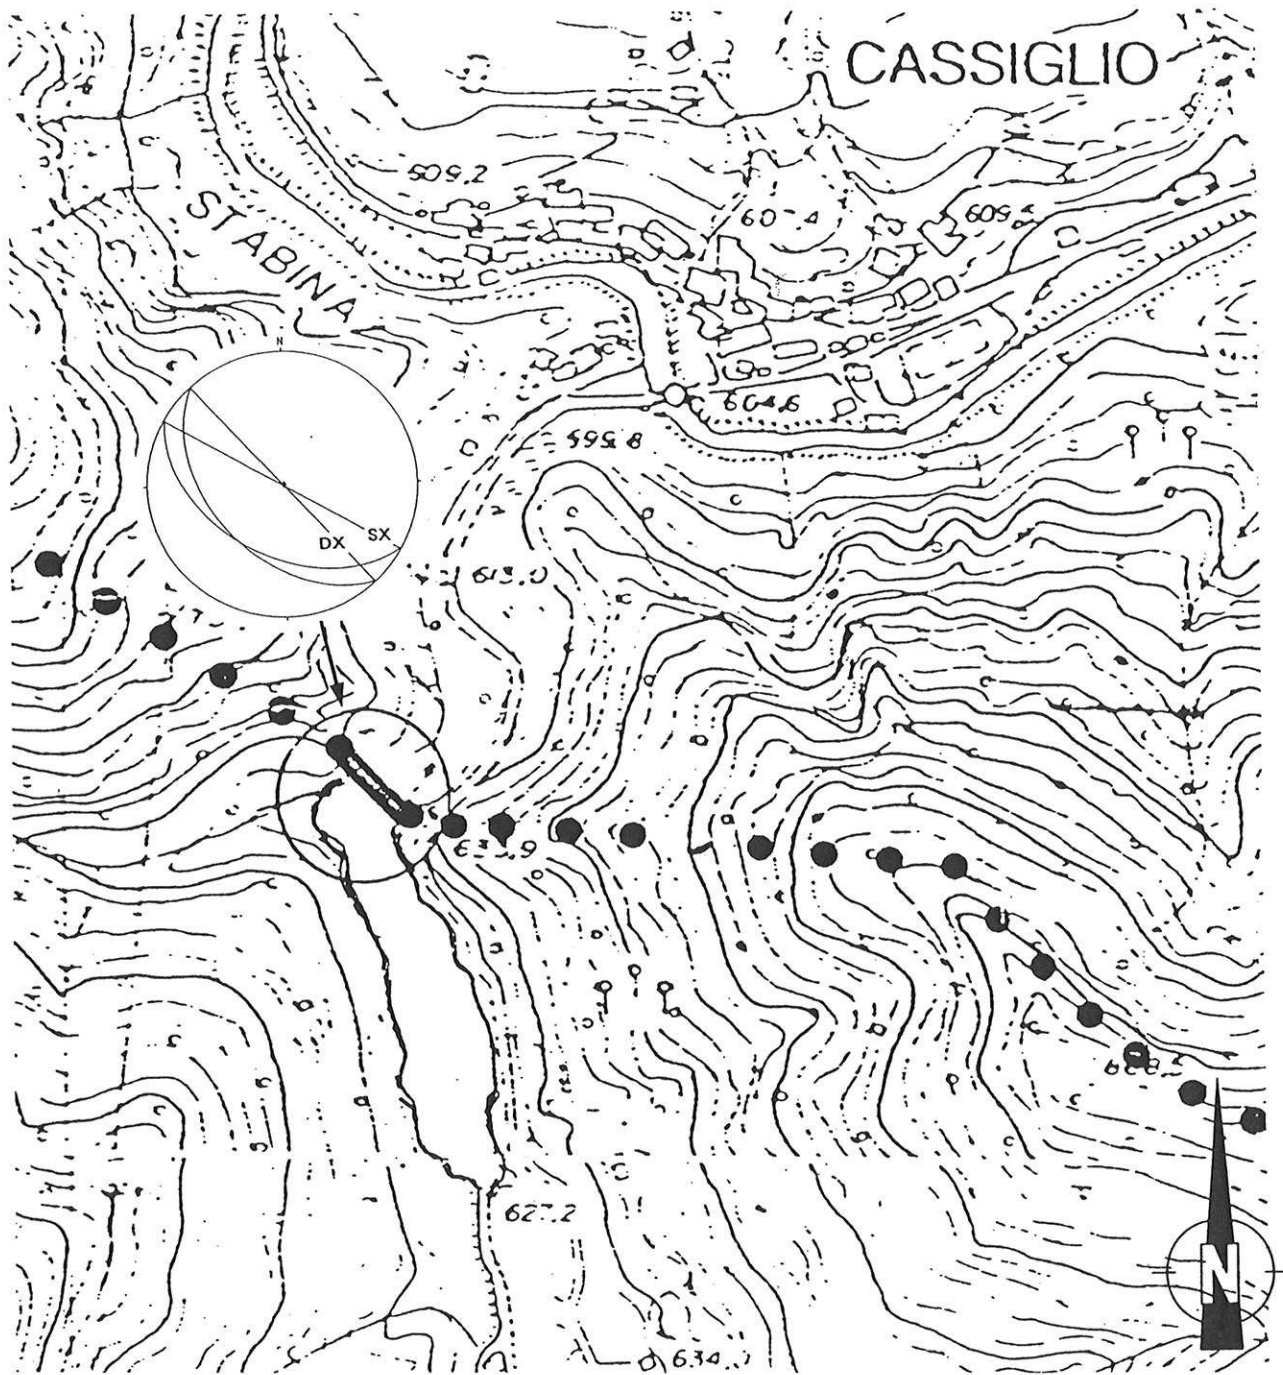
- L'immersione media degli strati e'  $216^{\circ}/40^{\circ}$ , con una debole differenza passando dalla sponda sinistra a quella destra. Nella fig.4 e' rappresentato su una carta a scala 1:21.000 l'andamento della stratificazione mediante un diagramma di Schmidt. In fig. 5 e' invece riportato un profilo interpretativo a scala 1:500 in corrispondenza della sezione d'imposta.

Diga di Cassiglio: andamento medio della stratificazione lungo la sezione d'imposta  
 Rappresentazione su diagramma di Schmidt

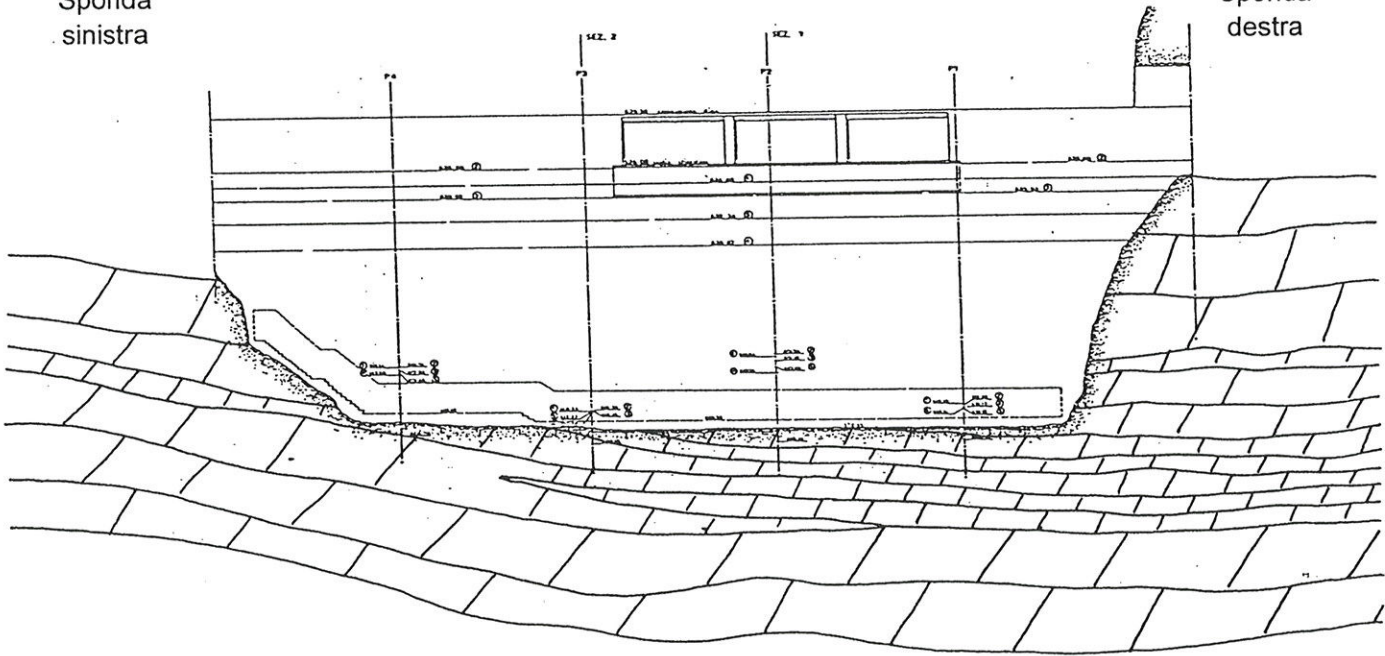
Andamento della stratificazione lungo la sezione d'imposta
