# BRENNER BASISTUNNEL

Umweltbeweissicherung

**Baulos Mauls 2 - 3**  
**Lotto Mules 2 - 3**

**Bericht Juli - Dezember 2019**

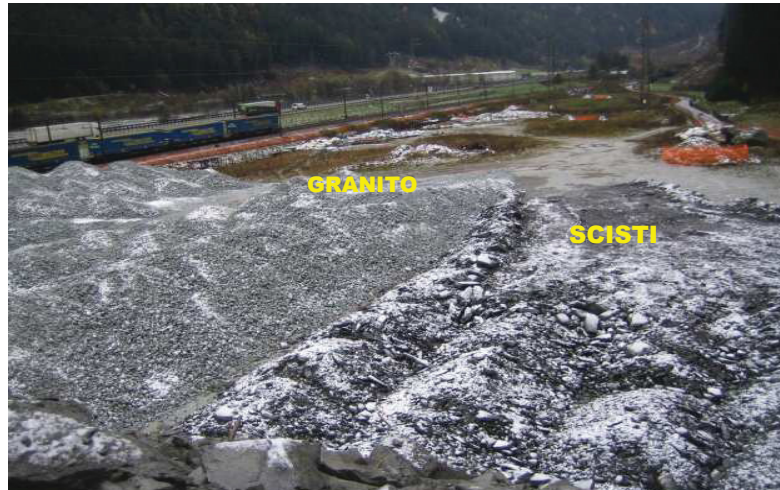
Das angesammelte Material wird in Material der Klasse A (Granit) und in Material der Klassen B+C (Schiefer) unterteilt.

*Klarer Kontrast zwischen Huegeln aus Granit und Schiefer  
Netta differenziazione tra cumuli granitici e scistosi*

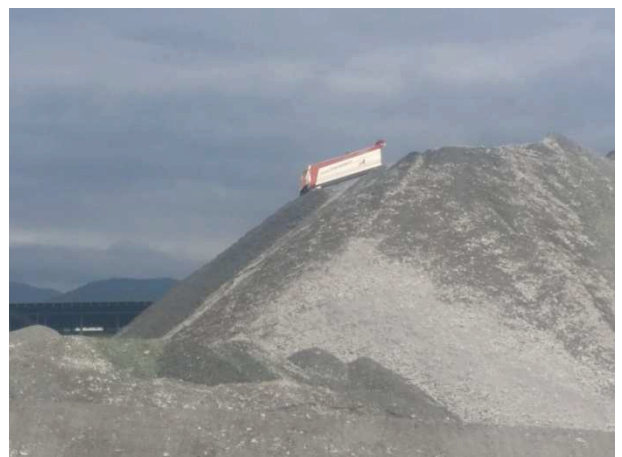
Die erreichte Grösse der Ablagerungen aus Aushubmaterial aus dem Tunnel ist hoch.

*Materiale di scavo della galleria di Mules*

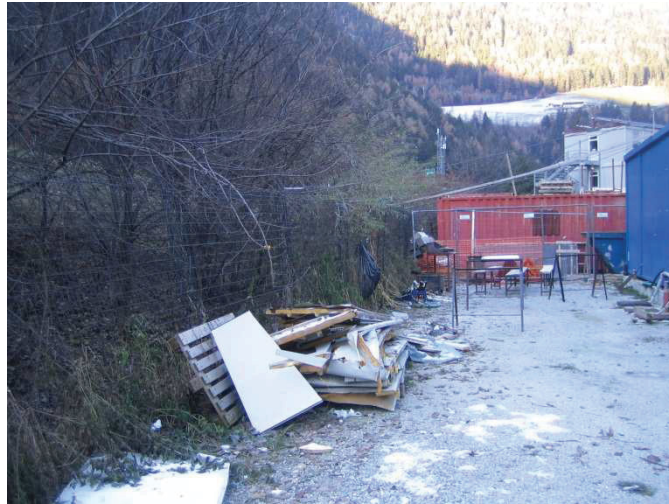
Permangono locali interferenze con le aree di confine.

*Baustellenabgrenzung  
Rete di confine*

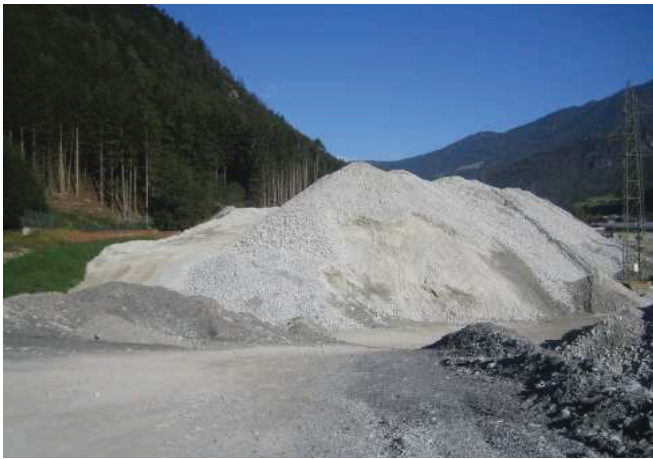
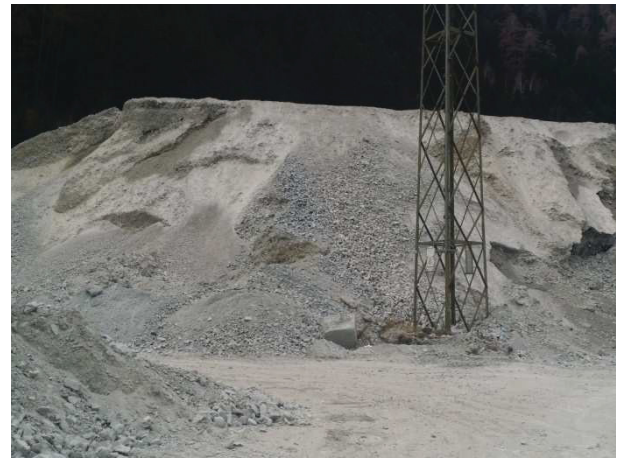
Nell'ambito di cantiere gli unici problemi di instabilit  sono da riferirsi allo stato delle scarpate dei cumuli.

*Cumuli di materiale di scavo della galleria di Mules*

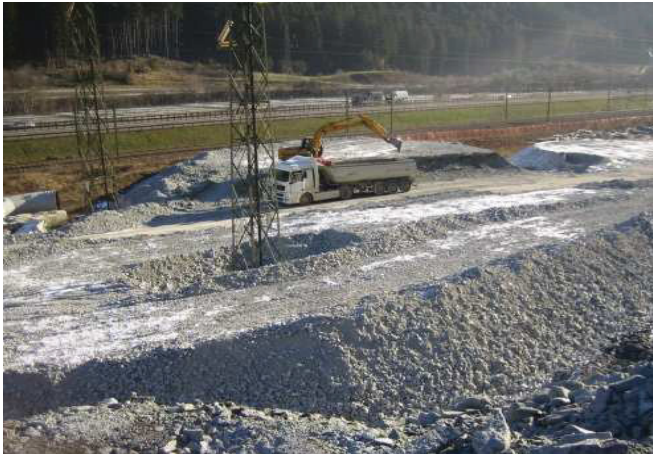
Im Semester wurde dieses Problem durch die teilweise Beseitigung der vorher dort aufgeworfenen, hohen Materialhalden zumindest teilweise verringert.

*Materiale di recente accumulo*

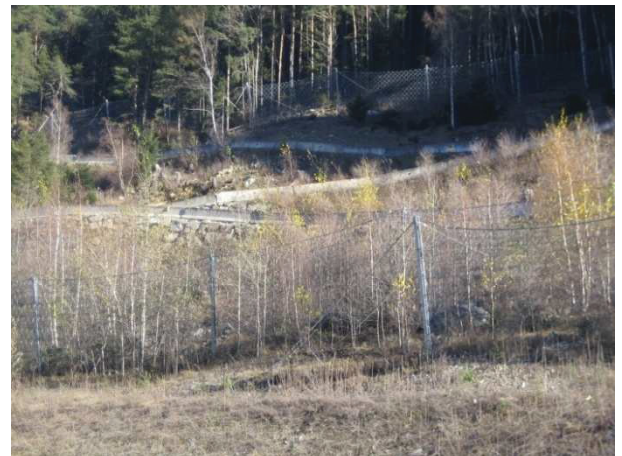
Gli interventi messi in atto nei precedenti lotti costruttivi quali muri di sostegno, reti paramassi, rinverdimenti (biostuoie) appaiono più che efficaci, ed in buono stato di conservazione.

*Reti paramassi sul versante che sovrasta il cantiere*

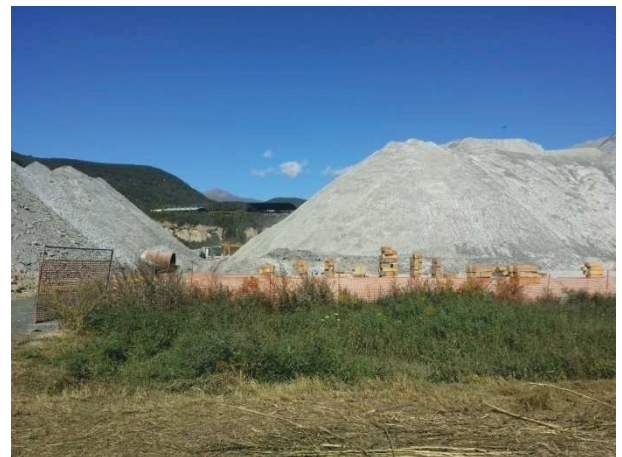
I maggiori problemi di stabilità sono da riferirsi alle scarpate dei cumuli di detrito che hanno ormai raggiunto altezze di grande rilievo.

*Vista dall'alto cumuli*

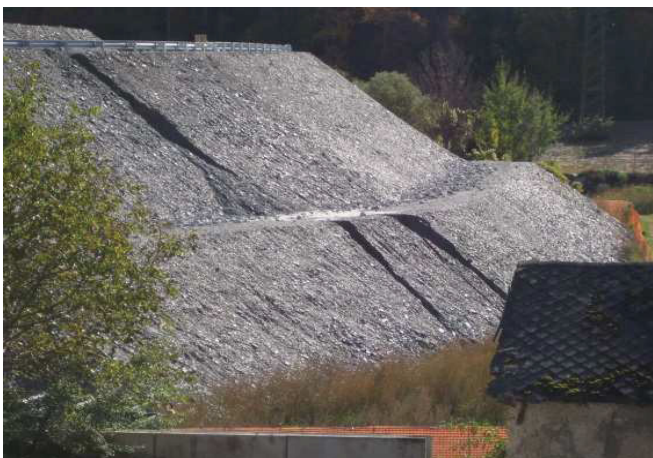
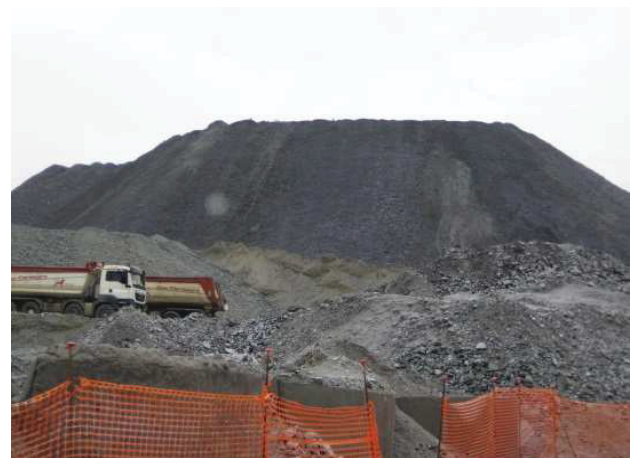
Spesso lungo le scarpate si attivano colate superficiali di detrito.

*Erosionen an den südlichen Böschungen  
Processi erosivi sulle scarpate meridionali*

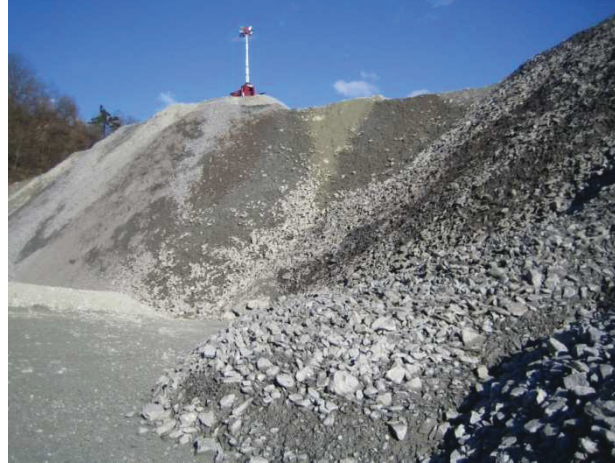
*Scarpate instabili dei cumuli*

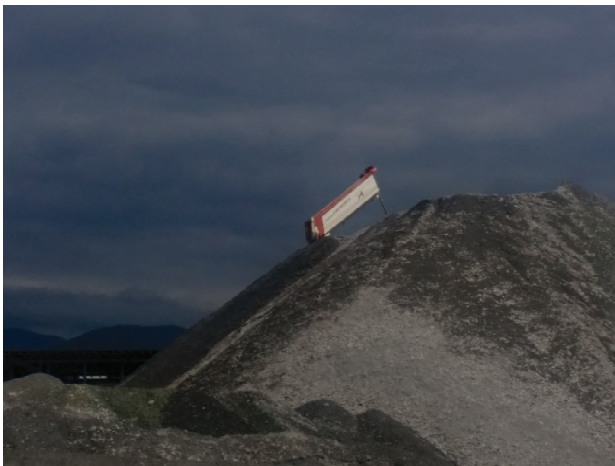
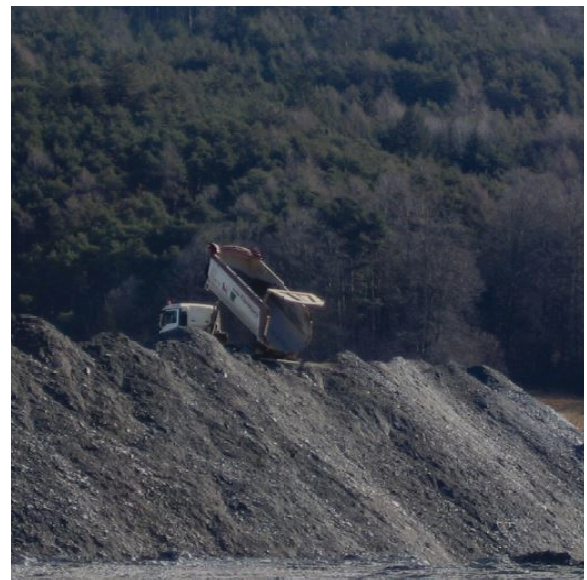
Lo scarico degli automezzi avviene prevalentemente non direttamente sulla scarpata, non mancano peraltro casi in cui l'automezzo si avvicina pericolosamente al ciglio della scarpata di scarico.

*Scarico da automezzo*

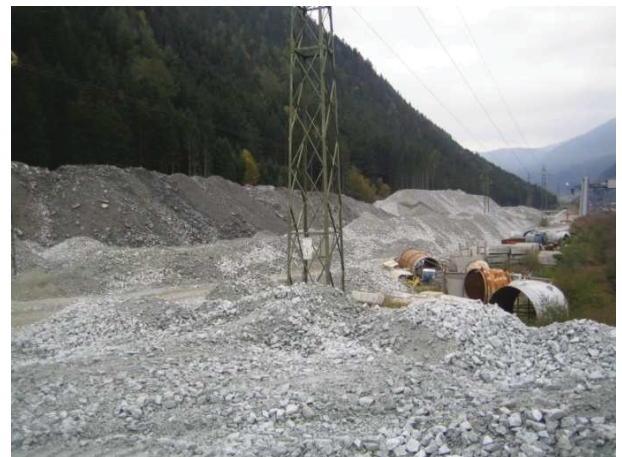
I maggiori impatti sono creati dal continuo accumulo di nuovo materiale di galleria.

*Neue Materialhügel*  
*Nuovi cumuli di materiale*

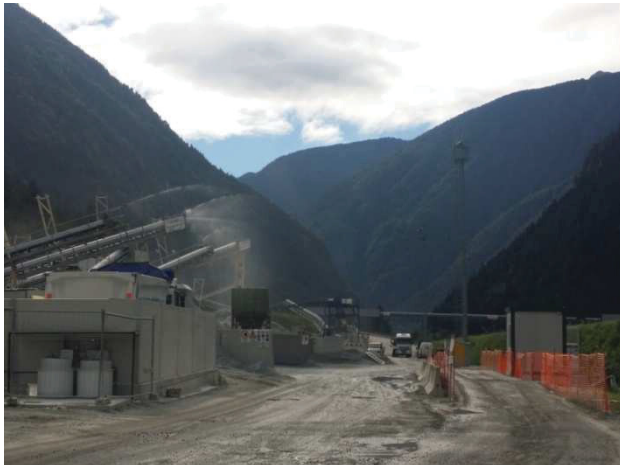
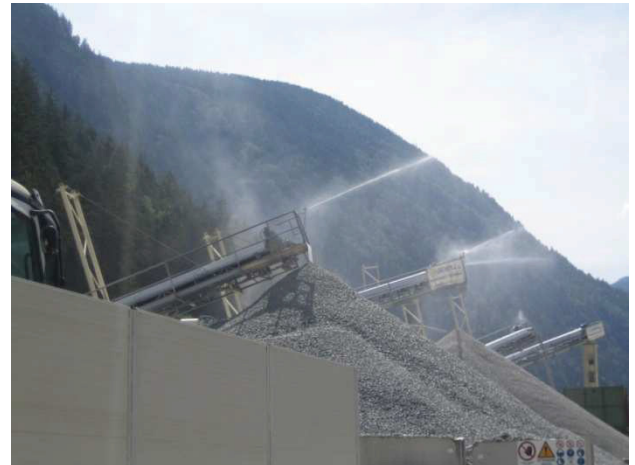
degli inerti a Muls 1, è gestita mediante la segnalazione di anomalie da parte di BBT SE nei confronti dell'impresa esecutrice, che deve implementare misure correttive nell'ambito della gestione delle relative non conformità.

*Sistema di umidificazione dei cumuli presso l'impianto di smistamento inerti*

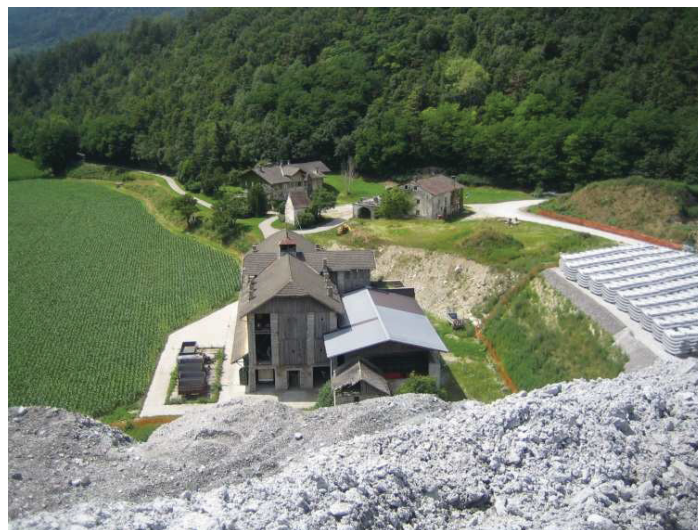
La modificazione paesaggistica, prevista dal progetto in questa fase lavorativa, nei confronti del sottostante “maso Sossai” è rilevabile come importante impatto paesaggistico sia dal maso stesso che dalla sommità del cumulo del deposito.

*Residenza Sossai  
Residenza Sossai*

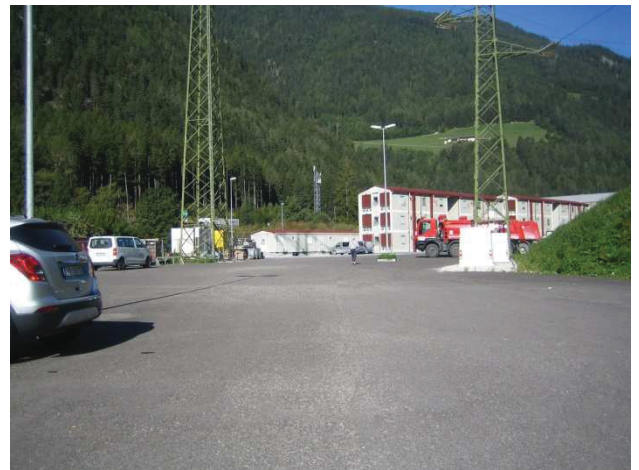
Permane elevato l'impatto visivo degli alloggi percorrendo le principali vie di transito.

*Ansicht der Baustelle von der Staatsstraße  
Vista area di cantiere dalla strada statale*

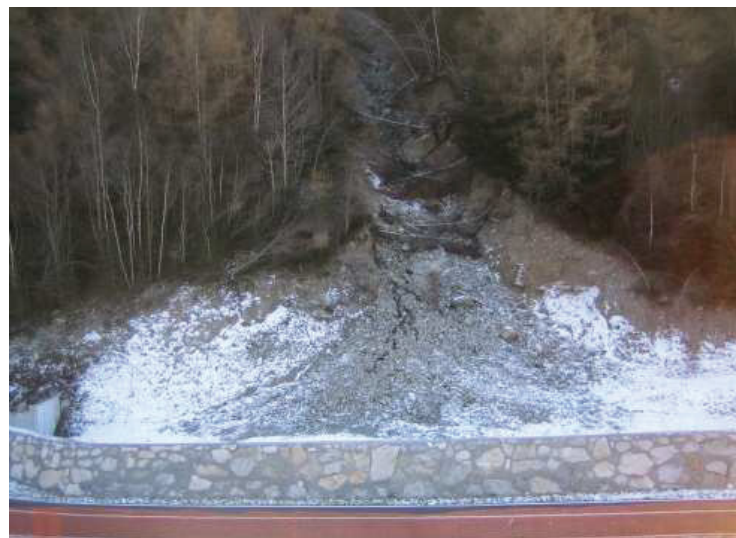
*Entlang der Einziehung oberhalb der Radroute entwurzelte Bäume durch Murenabgänge*

*Alberi sradicati dalle colate detritiche lungo la incisione a monte della pista ciclabile*

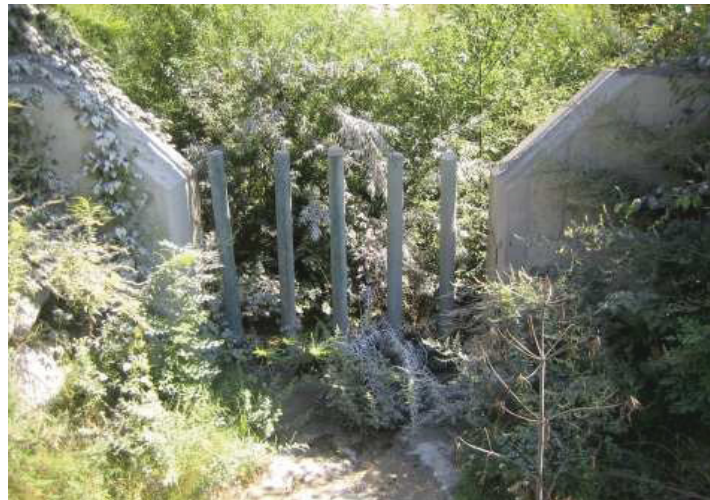
Permane vegetazione arborea alla briglia a pettine nella zona est del cantiere

*Erwachsene Vegetation  
Vegetazione infestante*

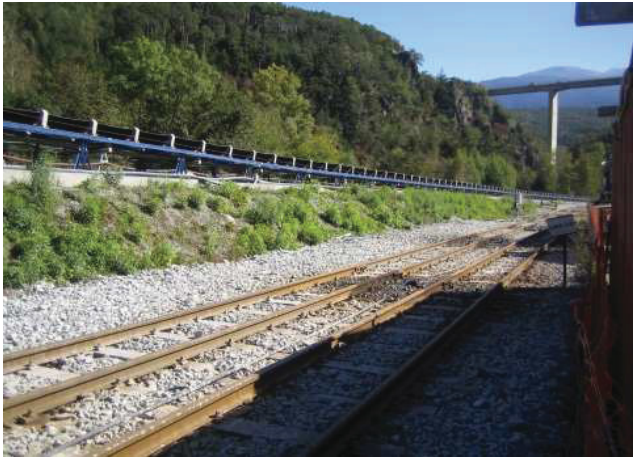
Permane la vegetazione infestante ai piedi del rilevato ferroviario.

*Rilevato ferroviario*

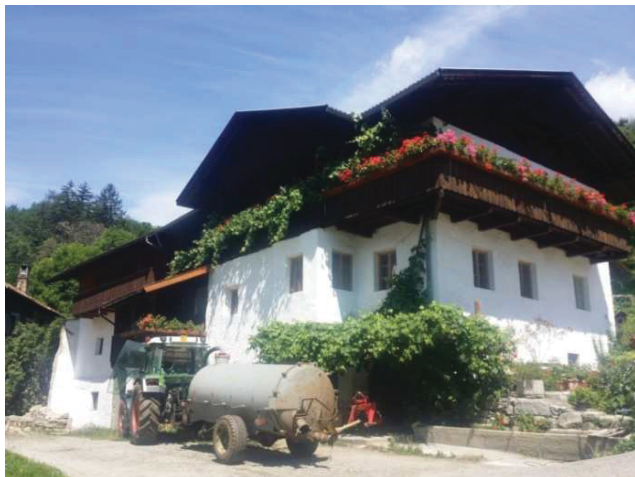
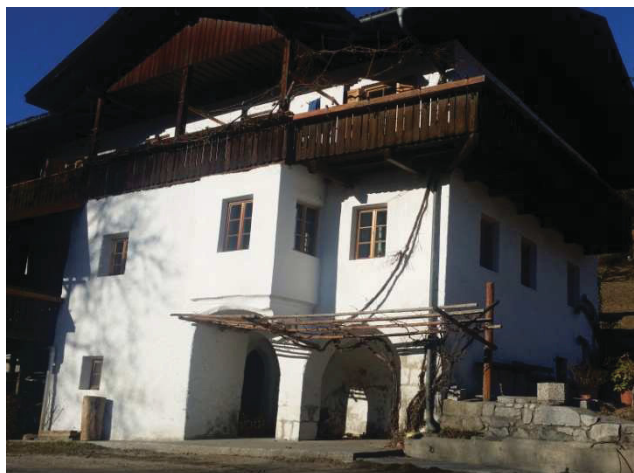
Auch am Oberhoferhof hat sich nichts verändert.

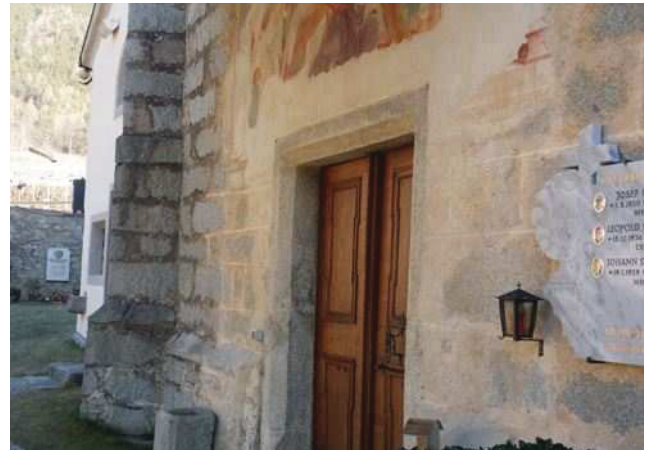
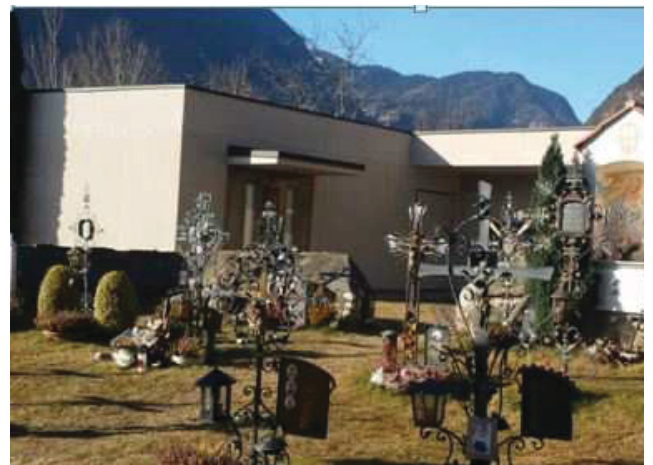
Nessuna variazione apprezzabile sia all'esterno che all'interno della chiesetta.
