BRENNER BASISTUNNEL

Umweltbeweissicherung

Baulos Mauls 2 - 3

Bericht Januar - Juni 2020

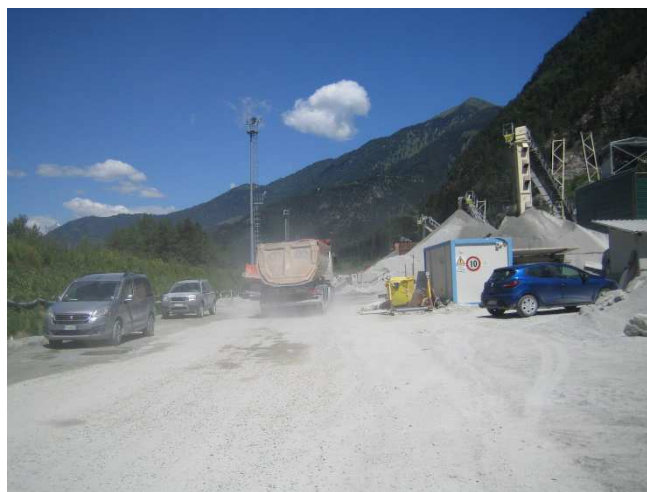
La lavorazione di inerti è legata alla presenza dell'impianto di frantumazione del granito.

*Anlage für Zuschlagstoffe
Impianto inerti*

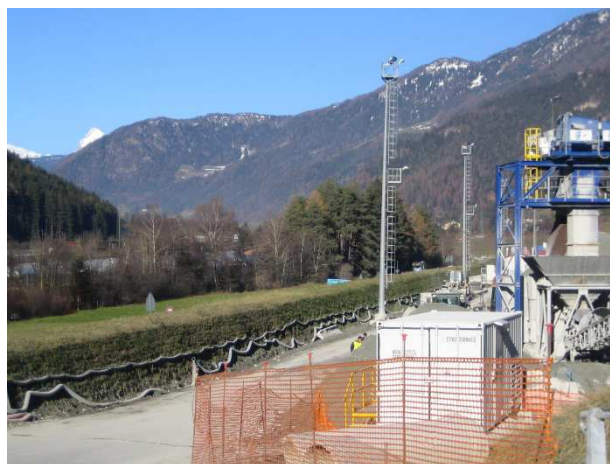
Permane il rispetto delle delimitazioni.

*Baustelle Mauls 1 - Cantiere Mules 1
Sichtschutzdamm - Argine coprivista*

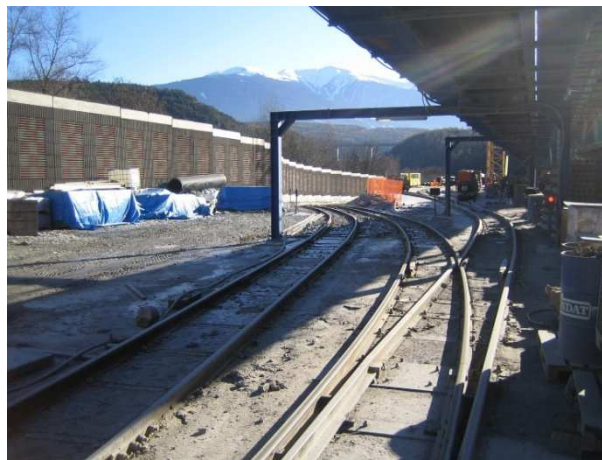
Anche in questo semestre risultano scarse le nuove attività di cantiere che rimangono sostanzialmente limitate al trasporto di materiale di scavo su nastro e all'approvvigionamento di materiale per lo scavo meccanizzato per mezzo della ferrovia di cantiere.

*Geleise und Förderband
Binario e nastro trasportatore*

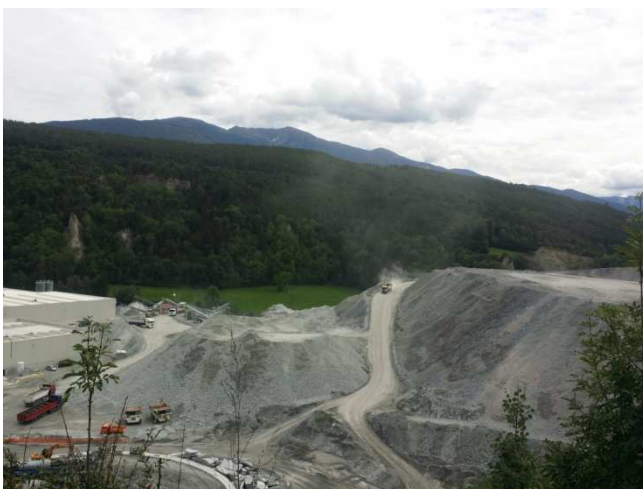
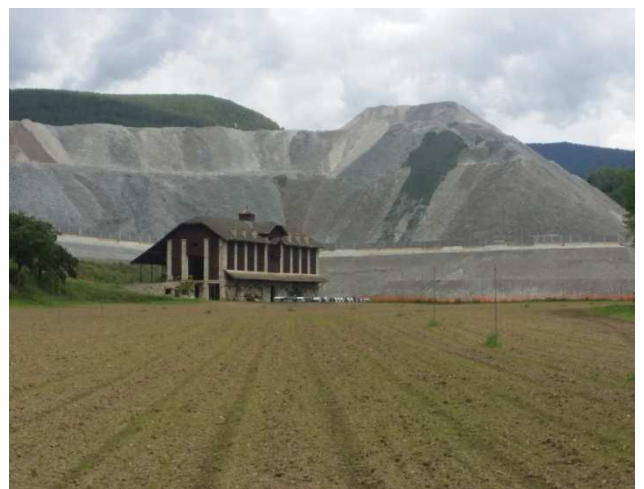
Il materiale di scavo viene depositato sul cumulo principale le cui dimensioni aumentano secondo le previsioni di progetto.

Ausbruchmaterial / Materiale di scavo

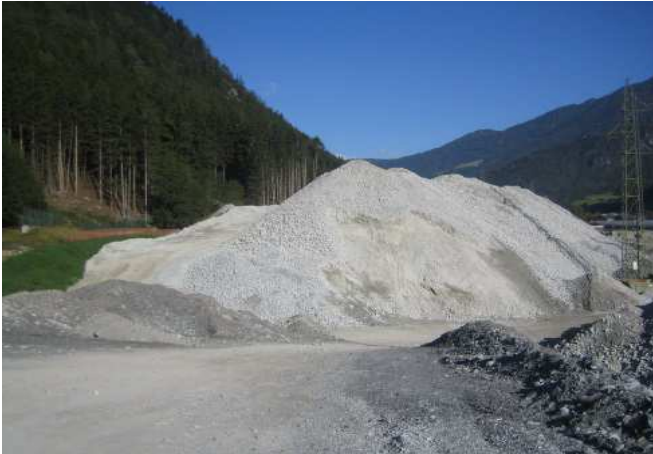
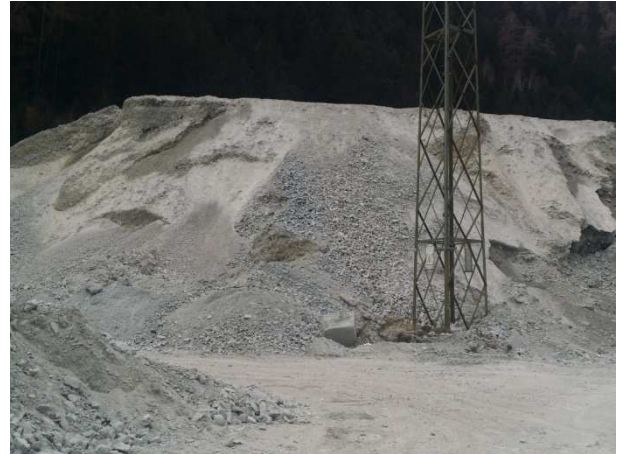
Nell'ambito di cantiere gli eventuali potenziali problemi di instabilità sono da riferirsi allo stato delle scarpate dei cumuli.

Cumuli di materiale di scavo della galleria di Mules

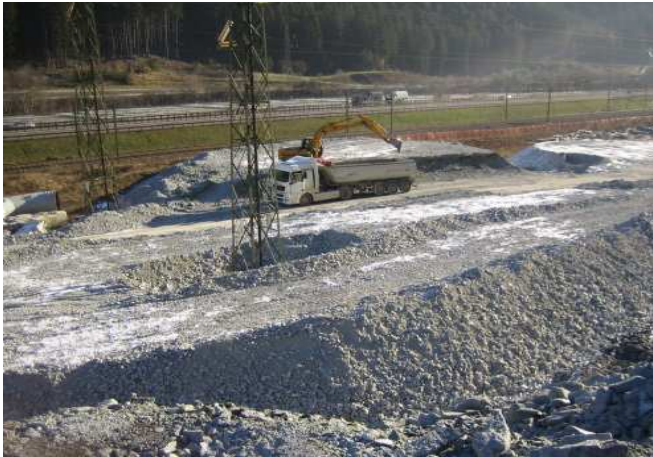
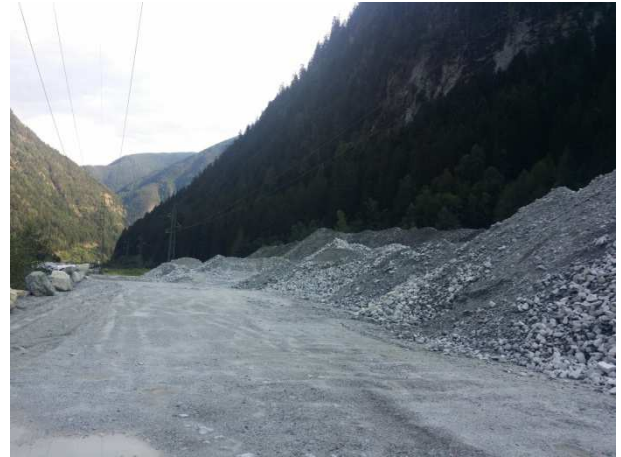
Nel semestre la parziale rimozione degli alti cumuli pregressi ha in parte diminuito questa problematica.

Materiale di recente accumulo

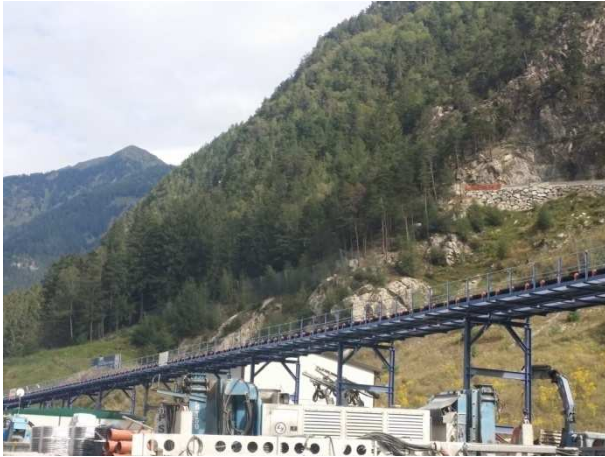
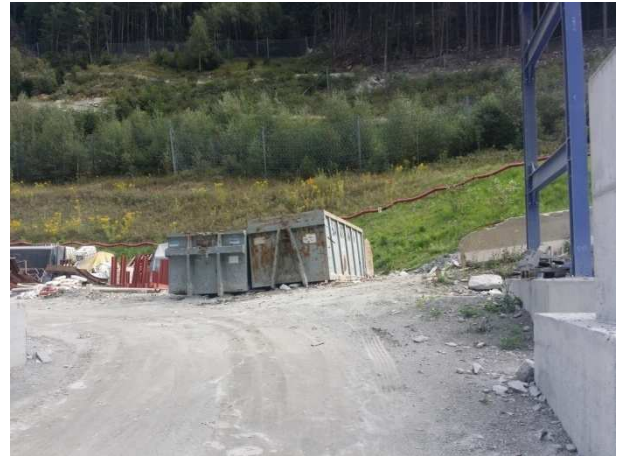
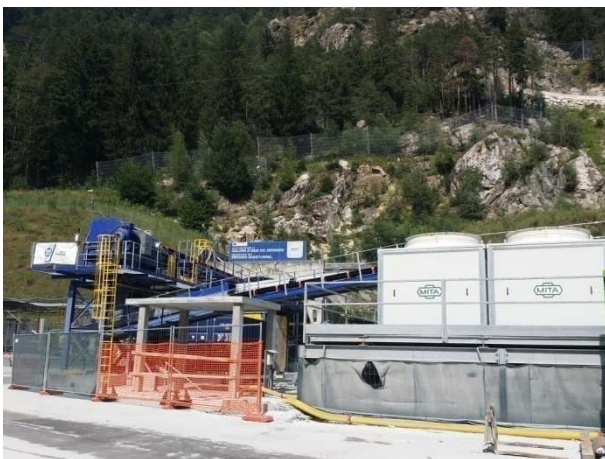
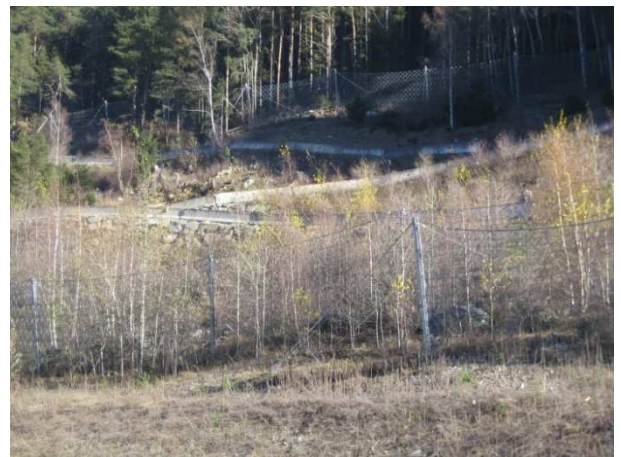
Gli interventi messi in atto nei precedenti lotti costruttivi quali muri di sostegno, reti paramassi, rinverdimenti (biostuoie) appaiono più che efficaci, ed in buono stato di conservazione.

Reti paramassi sul versante che sovrasta il cantiere

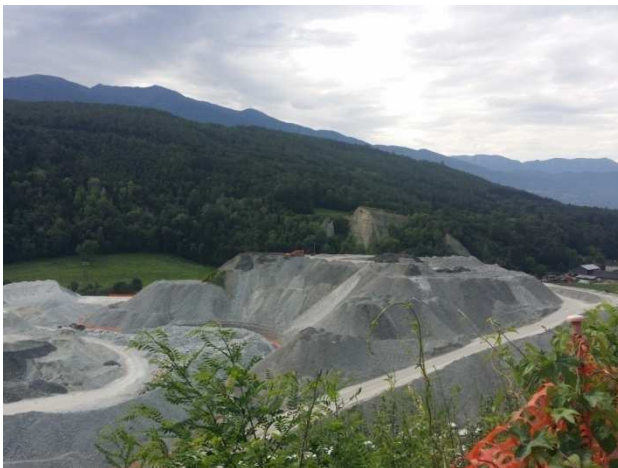
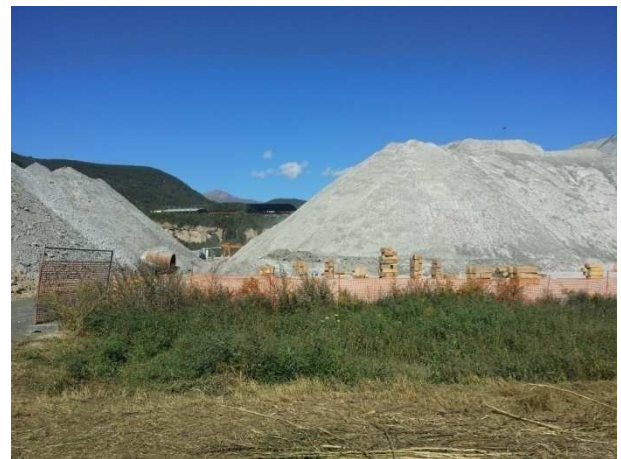
I potenziali problemi di stabilità sono da riferirsi alle scarpate dei cumuli di detrito.

Vista dall'alto dei cumuli

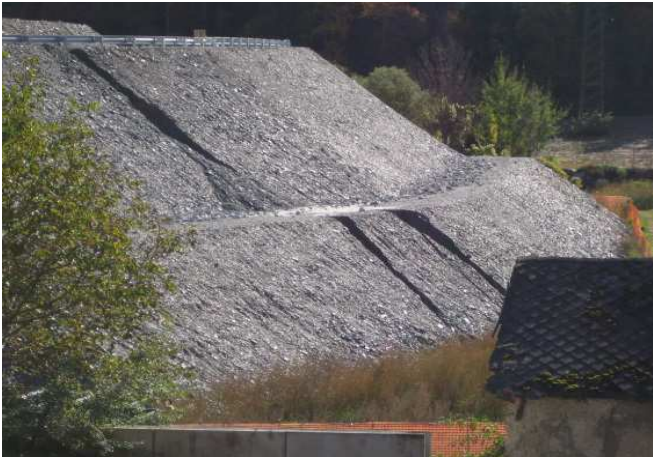
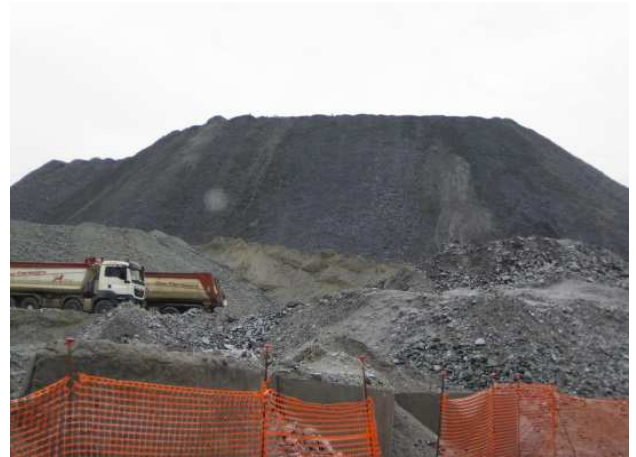
Lungo le scarpate sono state osservate colate superficiali di detrito.

*Erosionen an den südlichen Böschungen
Processi erosivi sulle scarpate meridionali*

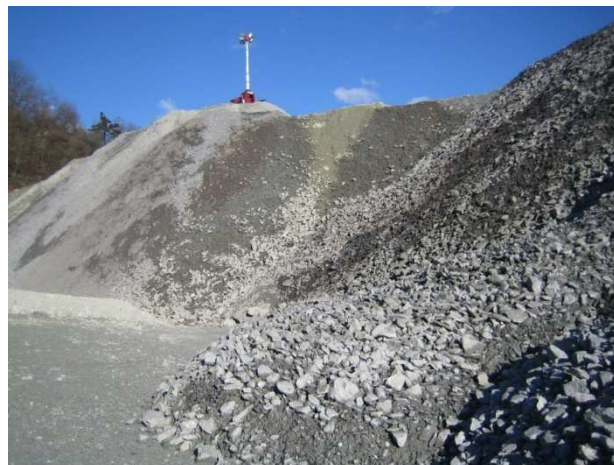
Scarpate instabili dei cumuli

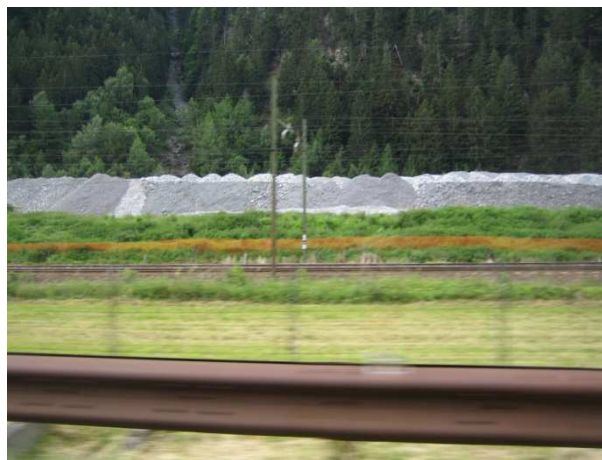
I maggiori impatti sono creati dal continuo accumulo di nuovo materiale di galleria.

Ansicht der Hügel von der Autobahn aus gesehen

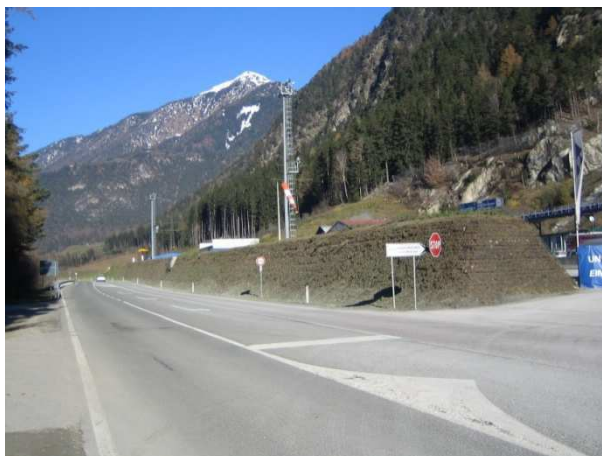
Sostanzialmente invariata la situazione paesaggista e la funzione fondamentale dell'argine coprivista

Vista del cantiere dalla strada statale

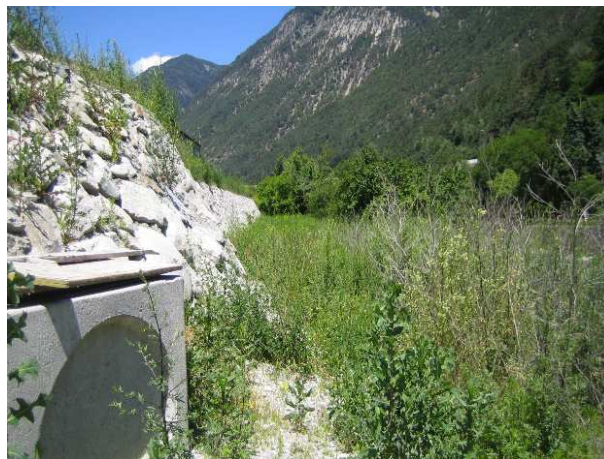
Fitta vegetazione infestante lungo la fascia ripariale.

*Uferzone
Fascia ripariale*

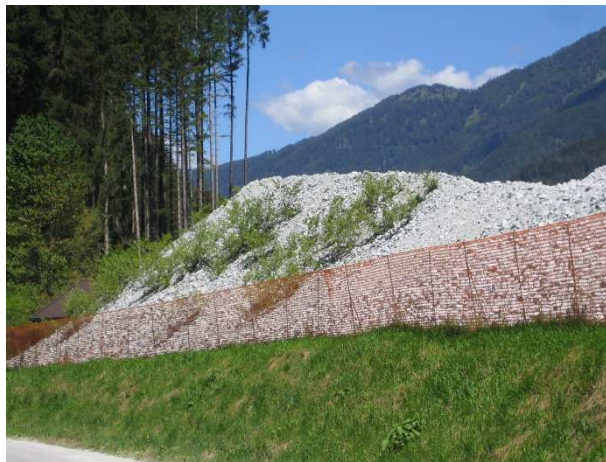
Interessante colonizzazione dei cumuli di detrito da parte di vegetazione infestante.

Vegetazione sui cumuli di detrito

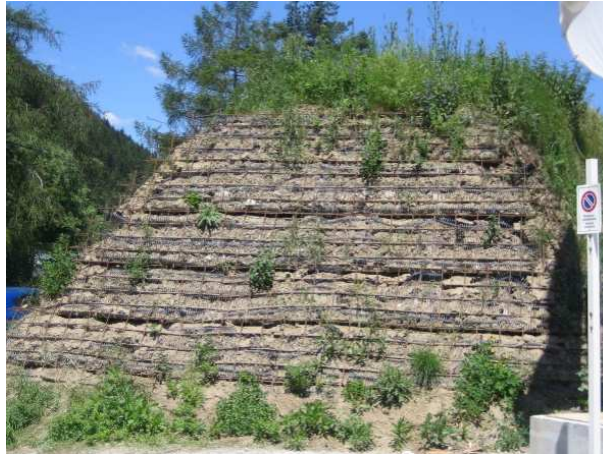
Argine coprivista con danni locali, stagionali.

Locali problemi di rinverdimento della copertura vegetale sul lato meridionale dell'argine coprivista.

*Sichtschutzwall
Argine coprivista*

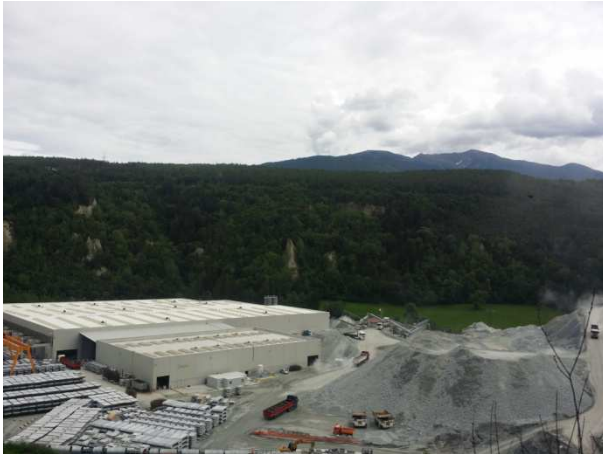
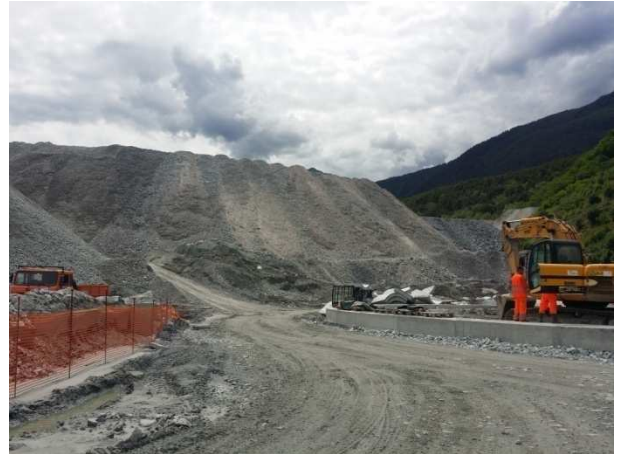
Totale assenza di vegetazione all'interno dell'area di cantiere.

Vista del cantiere

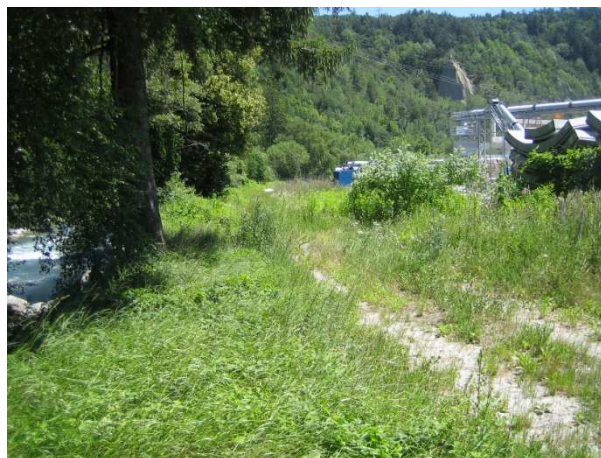
Buono lo stato della fascia ripariale.

Fascia ripariale
