COMUNE DI ISOLA DI CAPO RIZZUTO

POTENZIAMENTO INFRASTRUTTURALE DEL PORTO REGIONALE DI LE CASTELLA

Progetto Definitivo

RAPPORTO FOTOGRAFICO

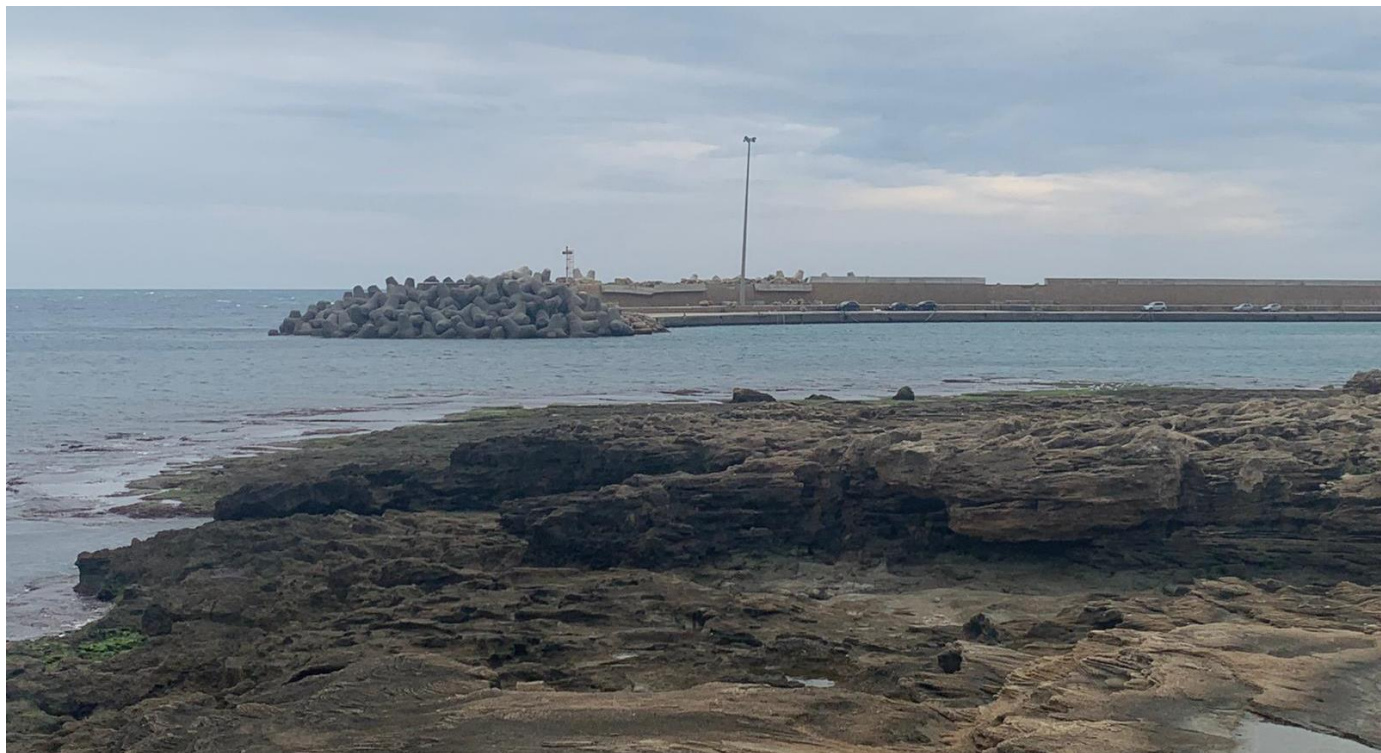
Foto 1 – Testata molo sopraflutto

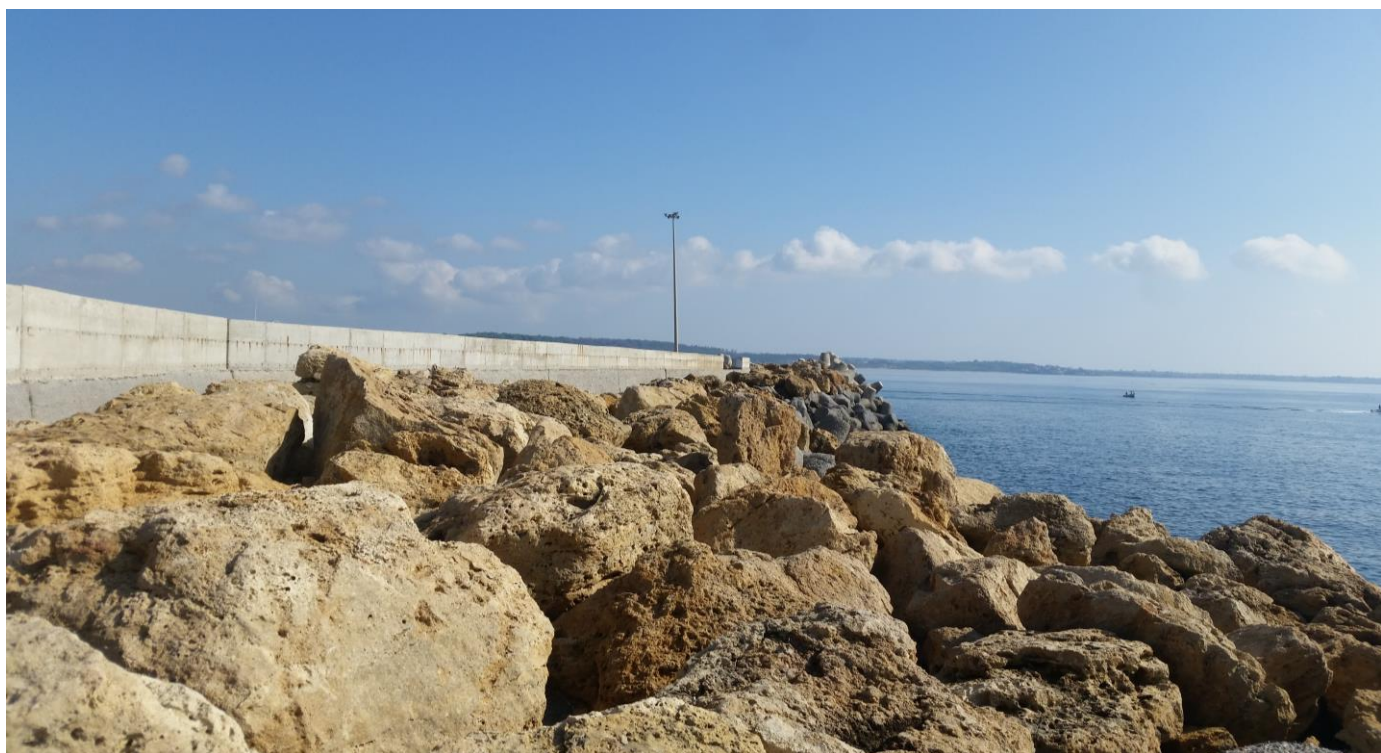
Foto 2 – Radice del molo sopraflutto

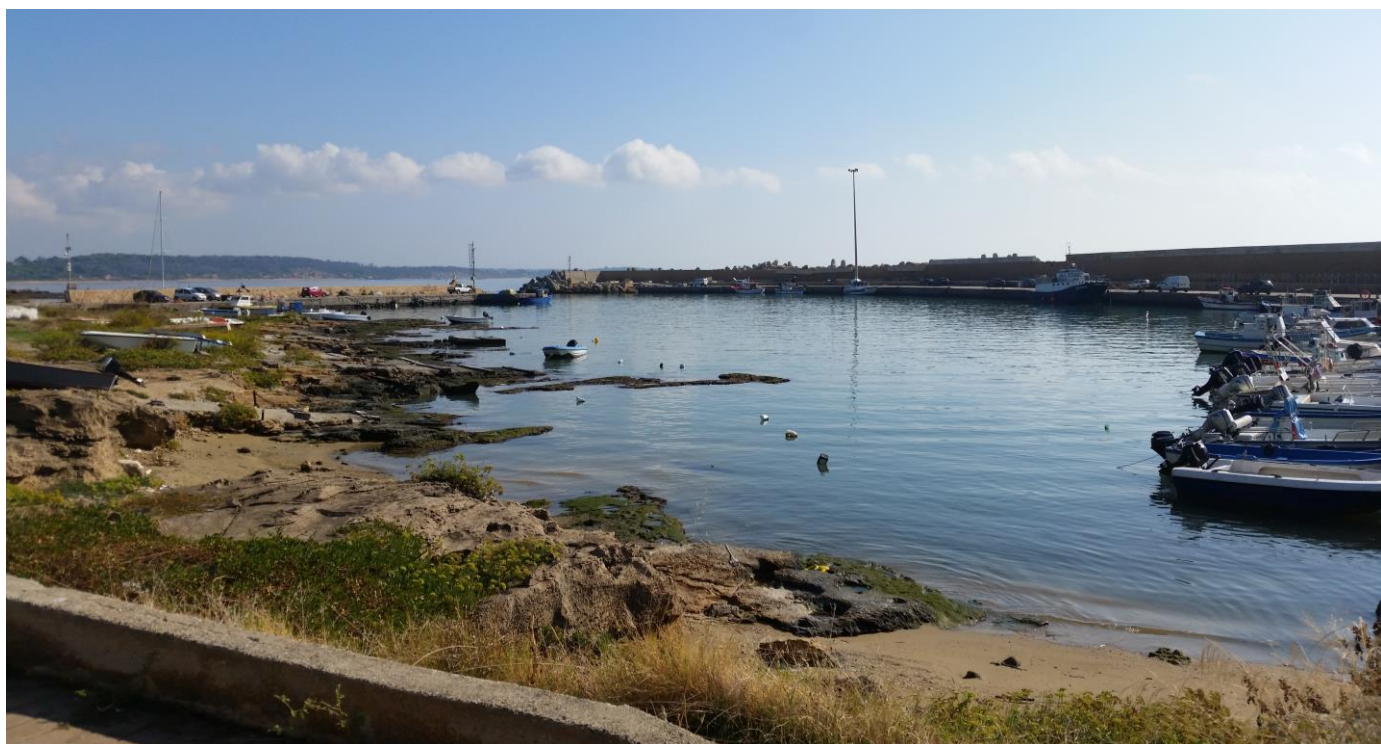
Foto 3 – Specchio acqueo porto peschereccio

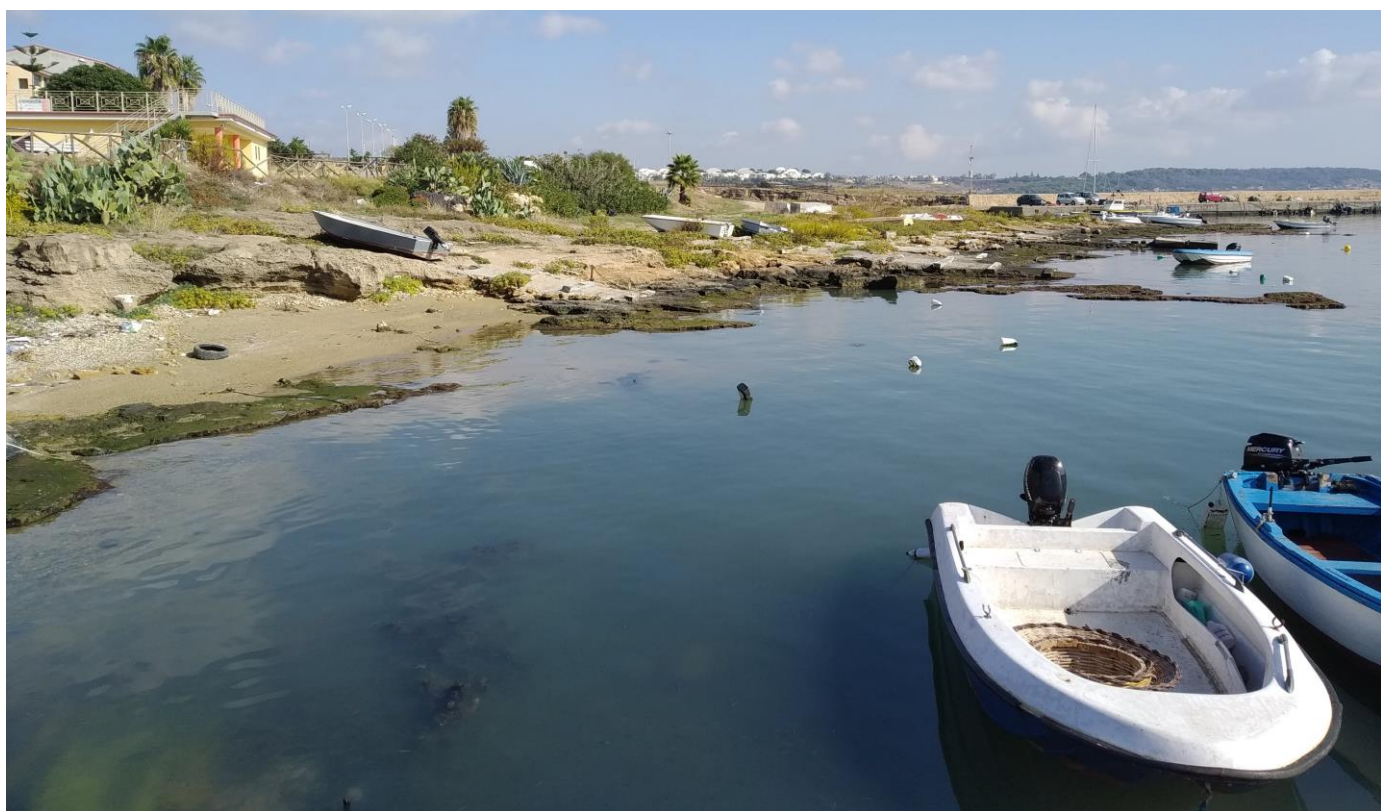
Foto 4 – Specchio acqueo porto peschereccio

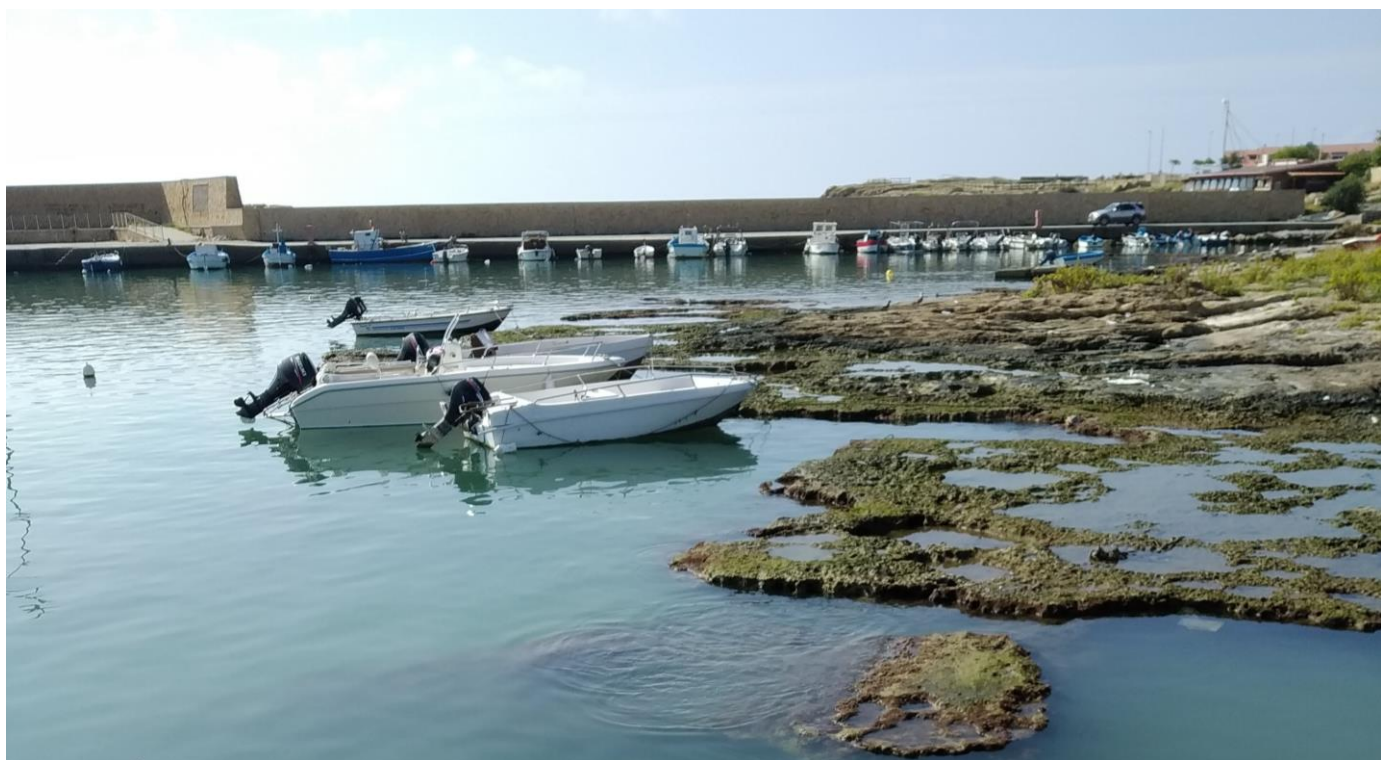
Foto 5 – Specchio acqueo porto peschereccio

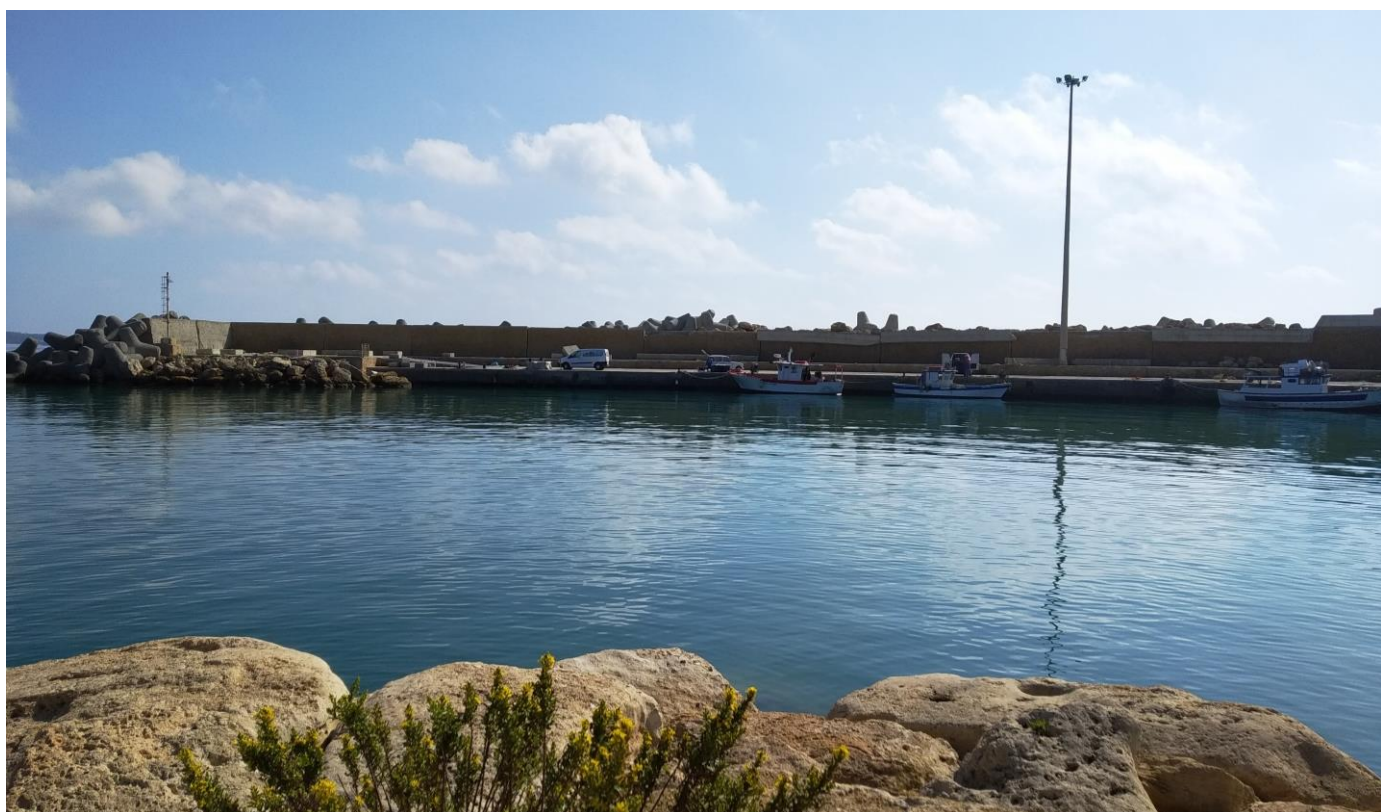
Foto 6 – Muro paraonde del molo sopraflutto

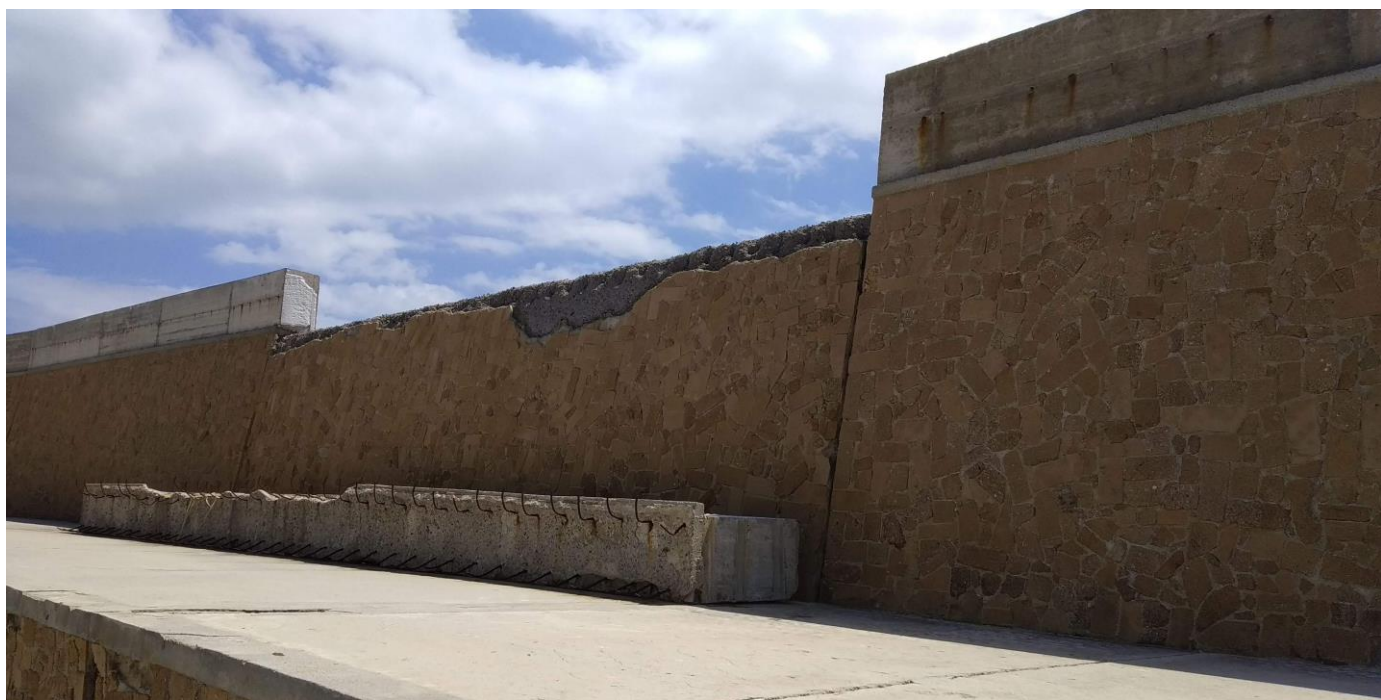
Foto 7 – Particolare crollo parziale del muro paraonde del molo sopraflutto

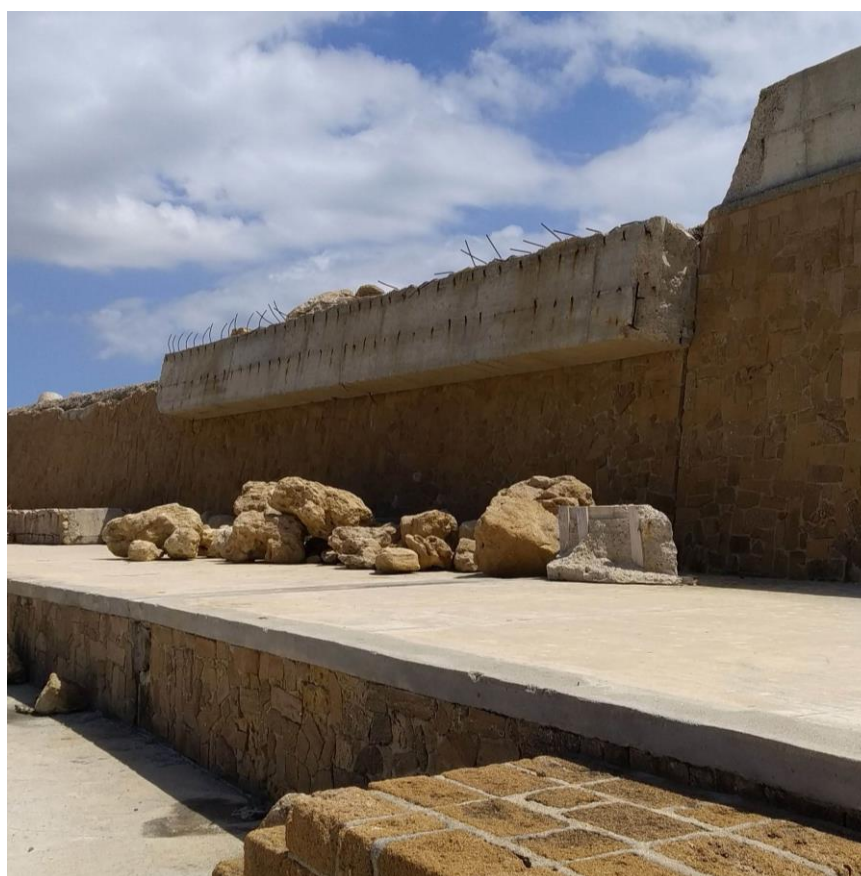
Foto 8 – Particolare ribaltamento parziale del muro paraonde del molo sopraflutto

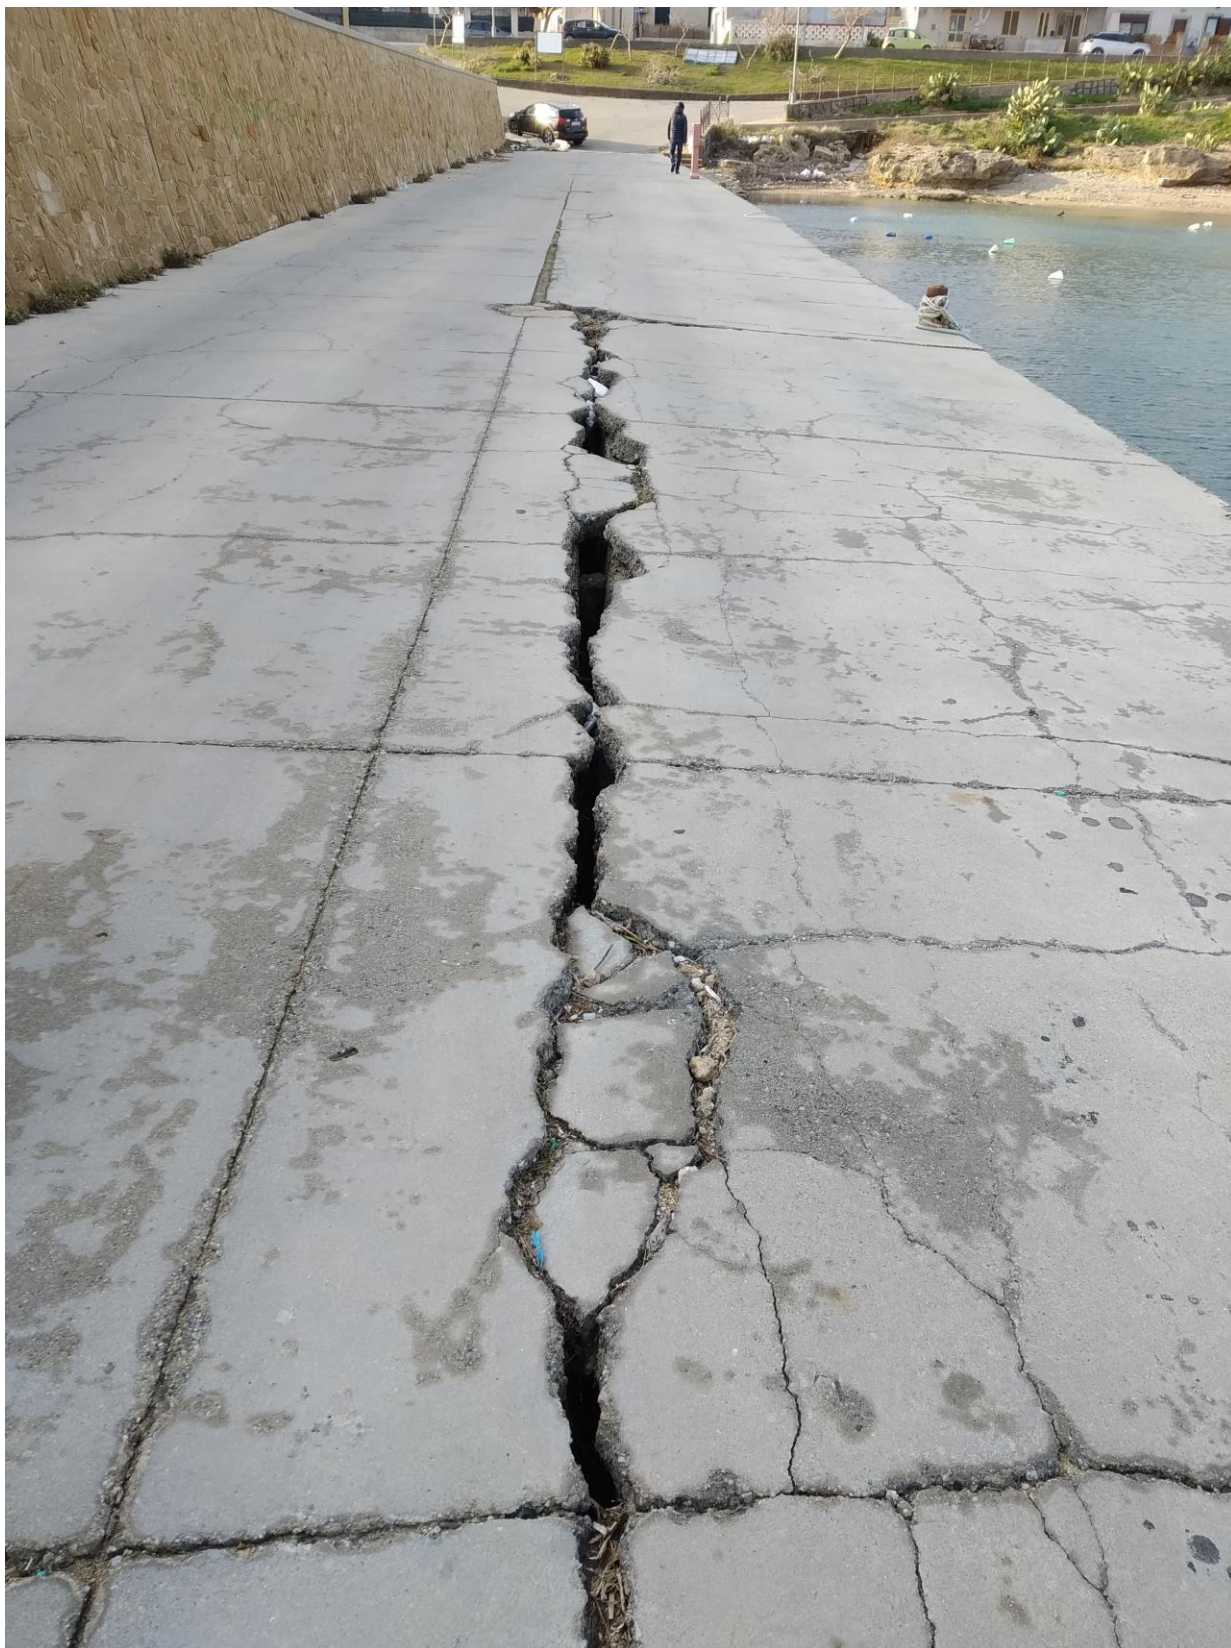
Foto 9 – Particolare cedimenti banchina del molo sopraflutto

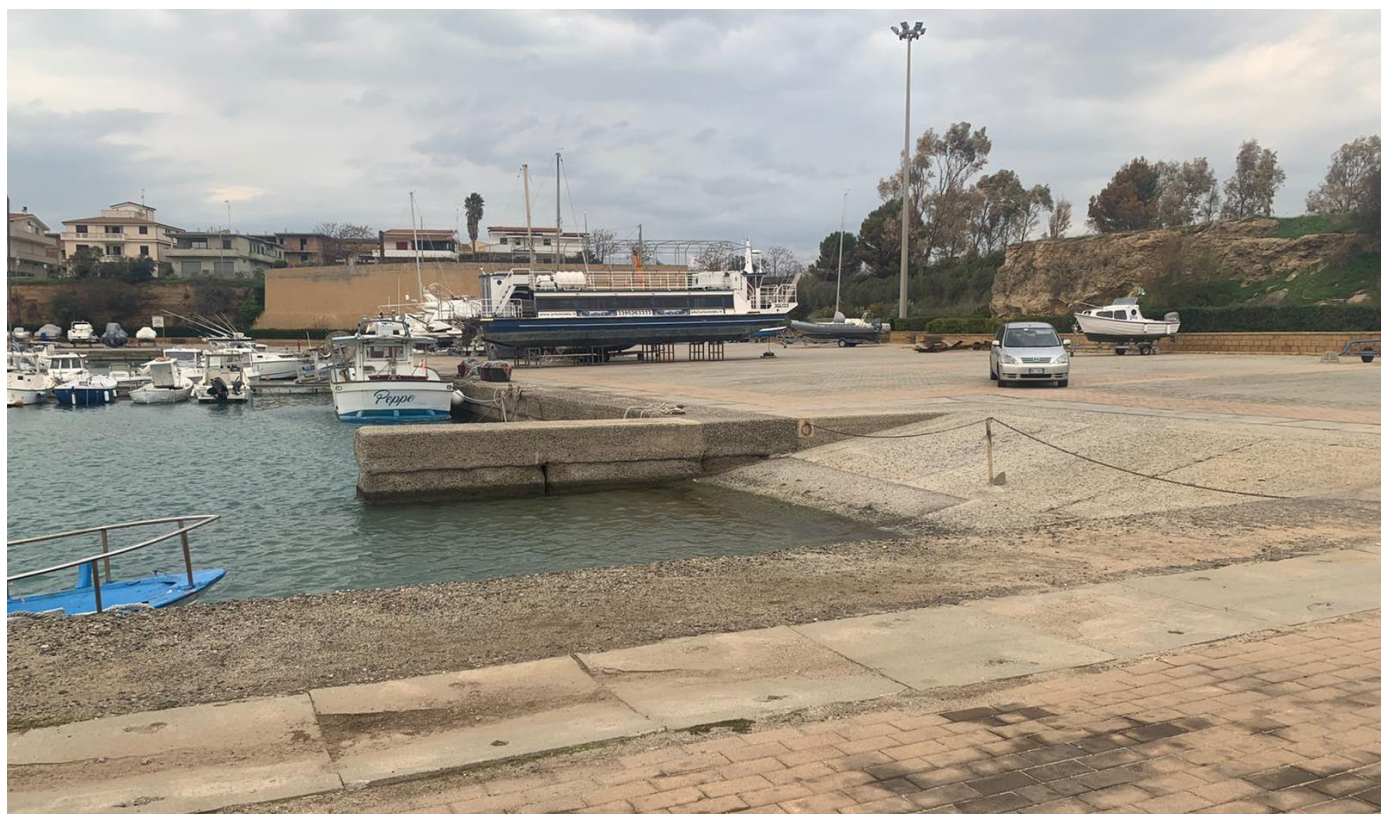
Foto 10 . Scalo di alaggio darsena turistica

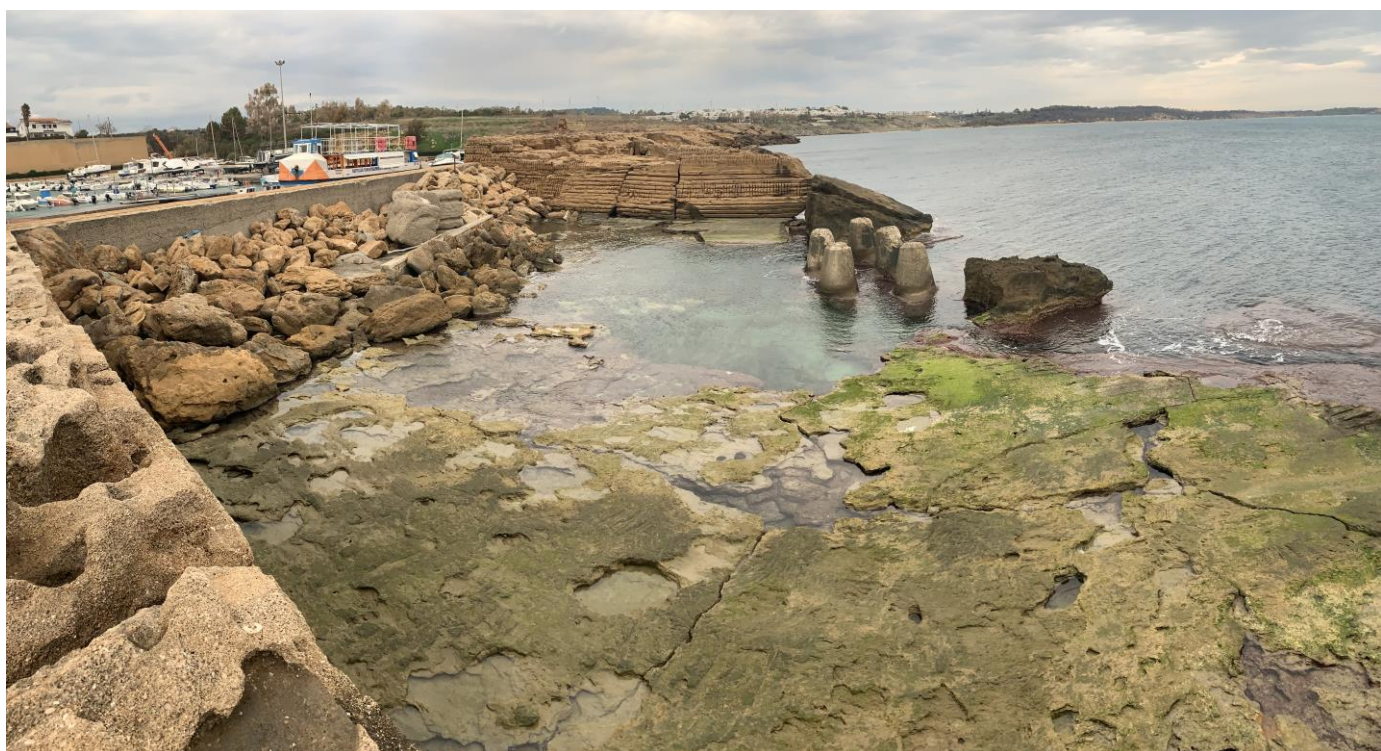
Foto 11 – Sbocco a mare degli scatolari presenti in corrispondenza della Banchina di Levante
