Nuova linea Ferrandina - Matera La Martella per il collegamento di Matera con la rete ferroviaria nazionale

INDAGINI 2005
Schede del rilievo visivo

GALLERIA MIGLIONICO		
DATA RILIEVO 9 - 12 novembre 2004	VERSO DI PERCORRENZA ferrandina → matera	RILIEVO A CURA DI: Ott. Pier Paolo Poncia Ing. Carlo Bardani

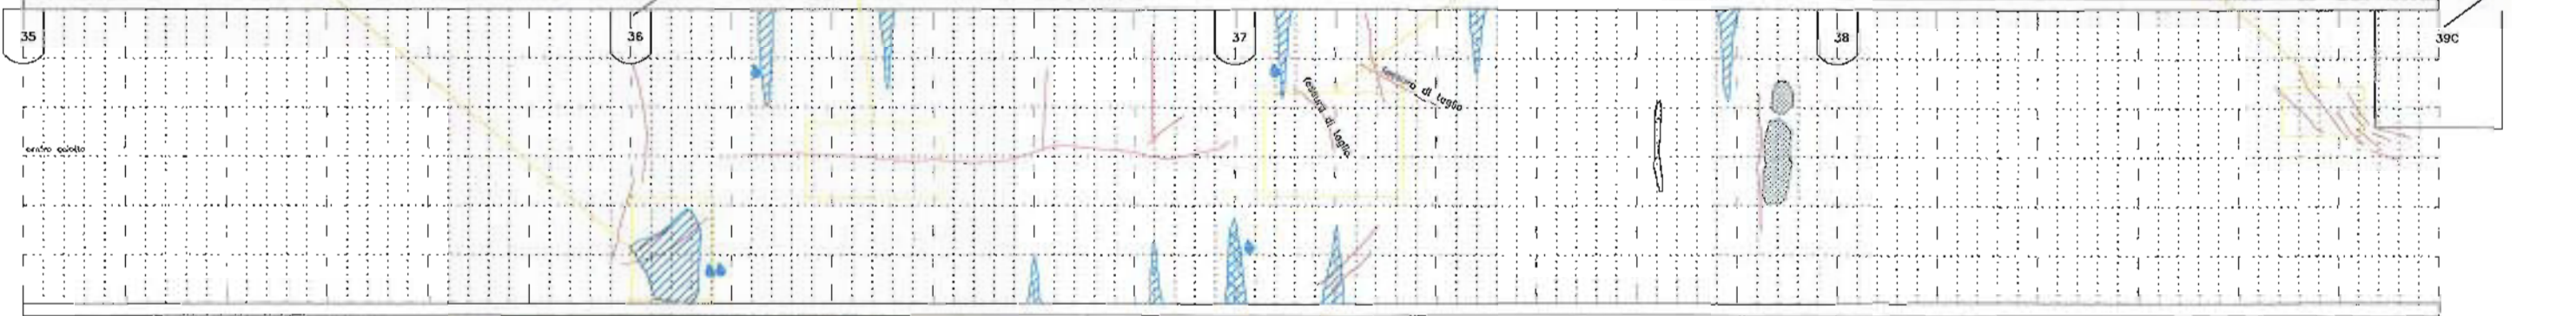
materiale argilloso trasportato dall'acqua di infiltrazione

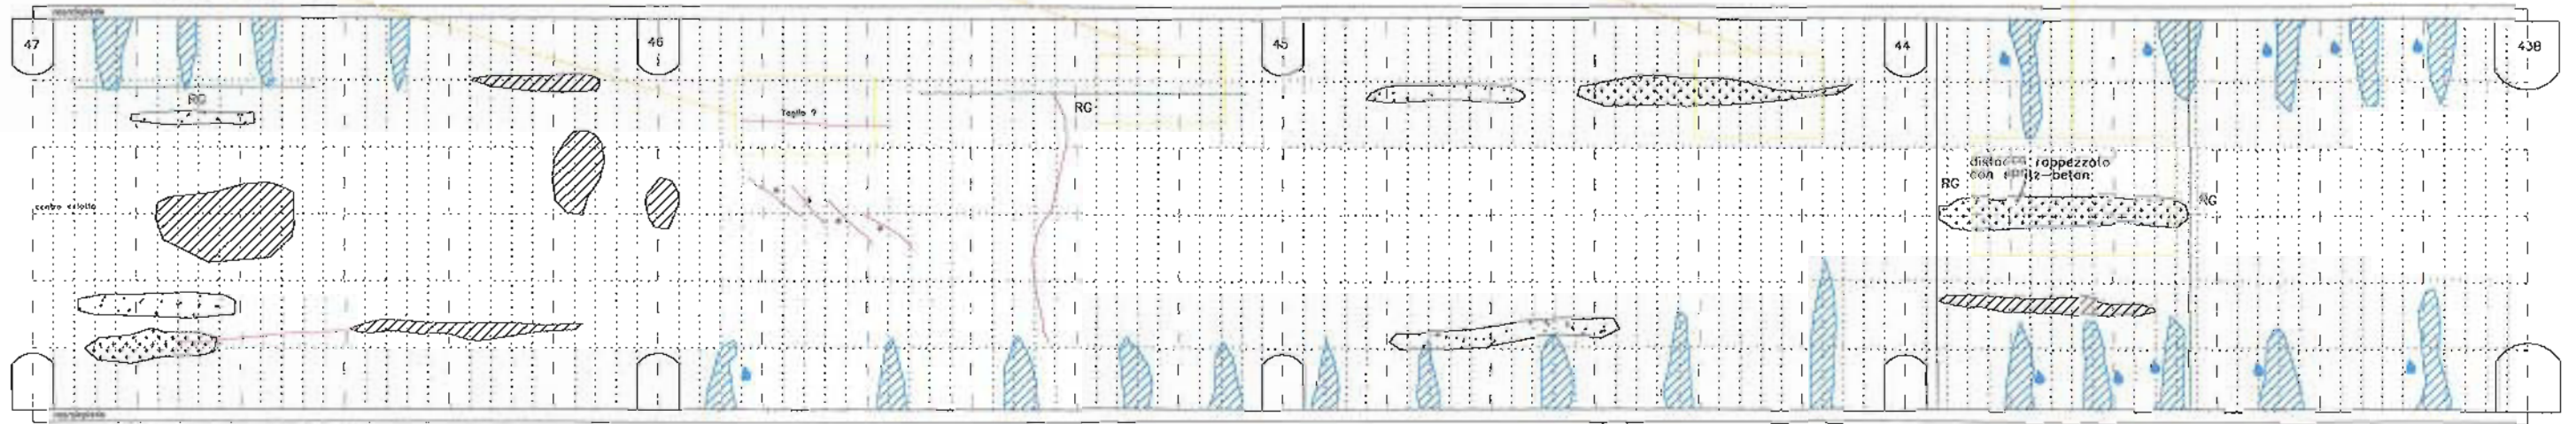
Tubo intensamente lesionato ←
