TRATTA A.V./A.C. TERZO VALICO DEI GIOVI  
PROGETTO ESECUTIVO

**Rapporto annuale 2020**  
**Monitoraggio Ambientale**  
**Corso d'opera**  
**Suolo**

File: IG51-00-E-CV-RO-IM00-C3-022-A00

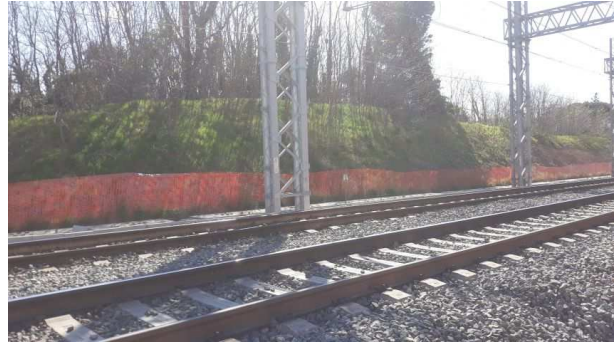
II campagna 24/03/2020

Sono stati osservati lievi fenomeni erosivi sulle scarpate causati dallo scorrimento superficiale delle acque all’interno delle aree di cantiere, ma per il resto nel corso dei rilievi non sono stati riscontrati segni di degradazione del suolo.
