Comune di Ivrea

Impianto idroelettrico "Ex-Cima"

RELAZIONE FOTOGRAFICA

VERIFICA DI ASSOGGETTABILITA' A VIA (ai sensi dell'art. 19 del D.Lgs 152/2006 e ss.mm.ii.)					
Revisione	Data	Descrizione	Redazione	Verifica	Approvazione
0	01/04/2021	Prima emissione	Ing. P. Pozzi	Ing. A. Corona	Ing. A. Corona

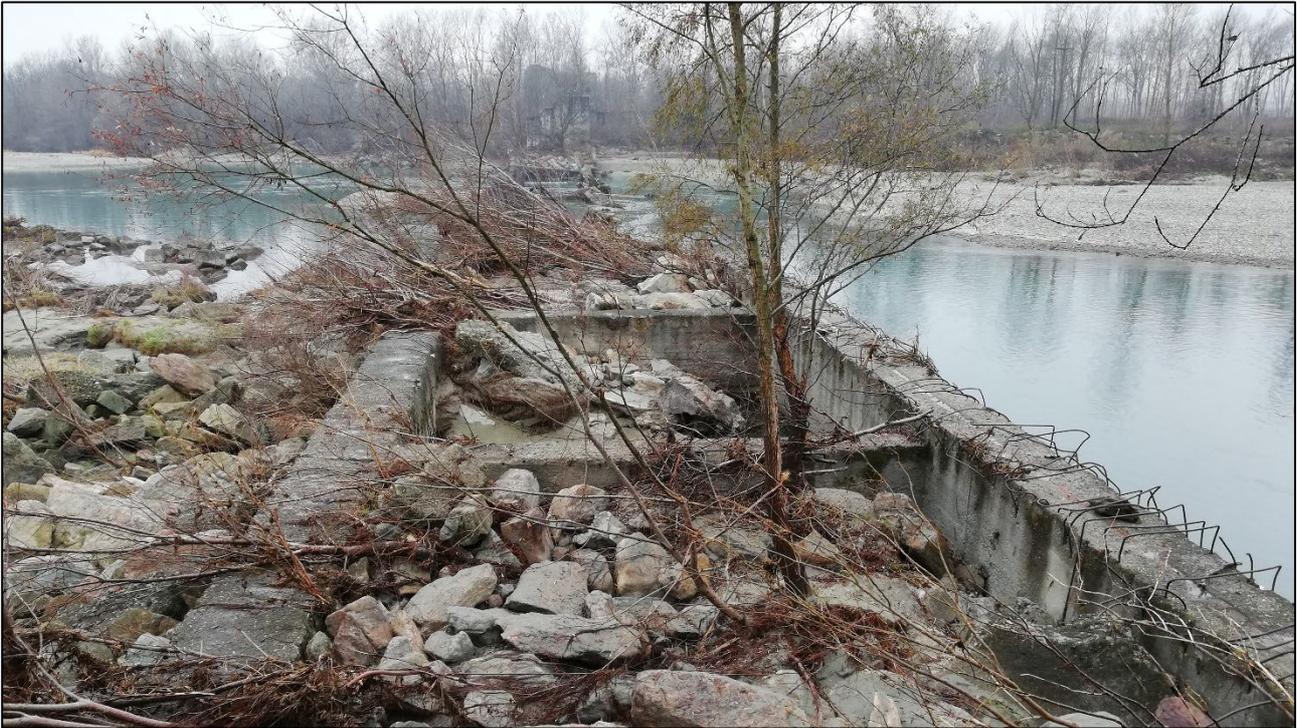
Della traversa originaria non rimangono che detriti e relitti ancora visibili in sponda sinistra immediatamente a valle dell'unico manufatto significativo rimasto integro costituito da un blocco di fondazione in calcestruzzo e struttura scatolare con riempimento di pietrame che si estende per una lunghezza di circa 45 metri ed ha larghezza di 11 metri (sviluppo D del rilievo allegato Tavola 1.05.03 dello Studio di Impatto Ambientale).

FIGURA 4 – TRAVERSA (SPONDA SINISTRA)

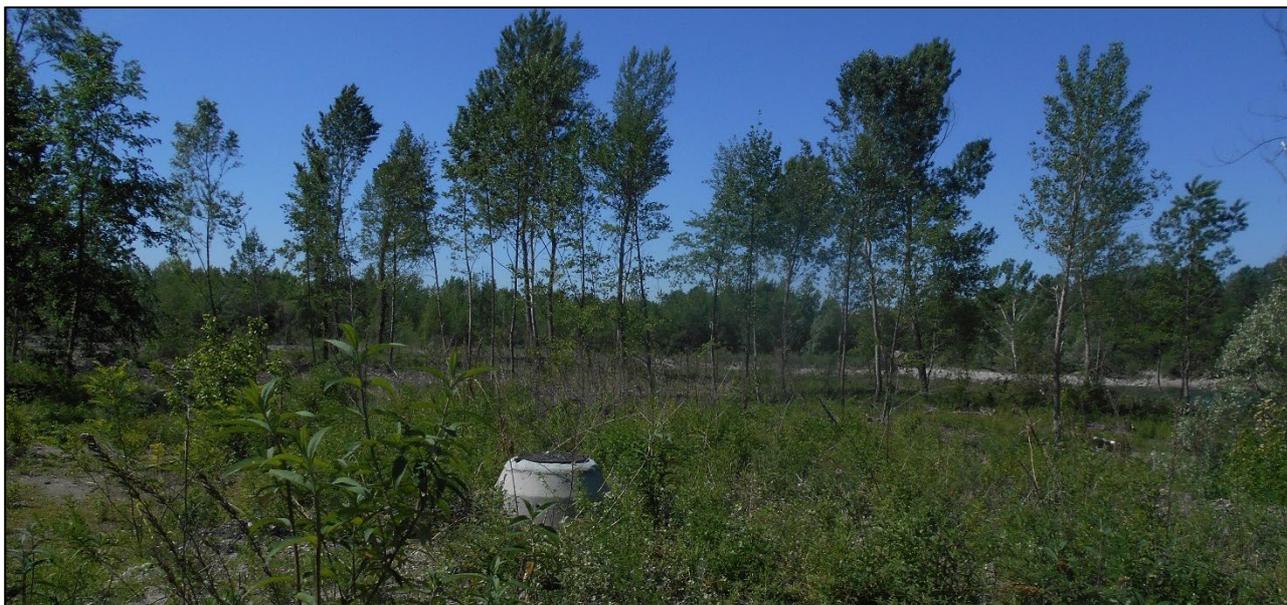
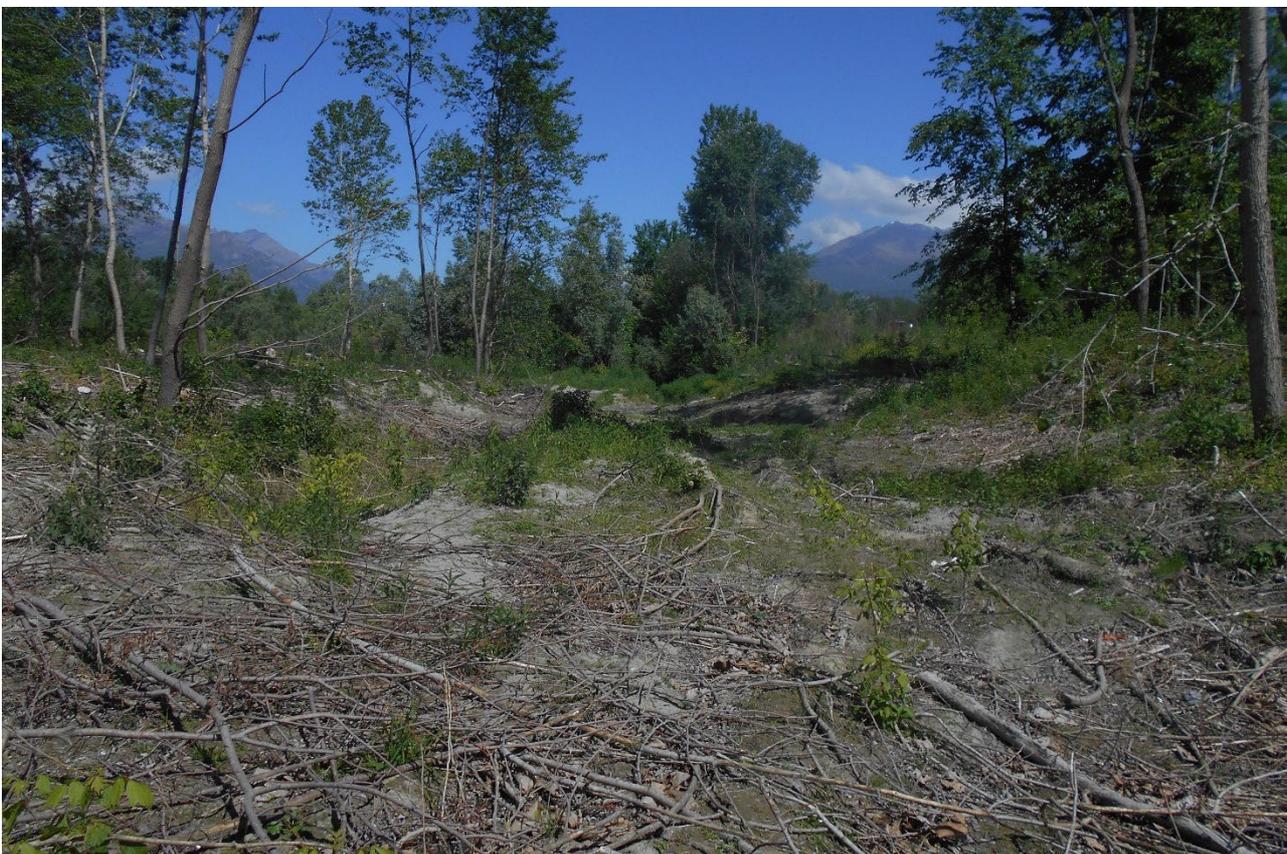
Si evidenzia che le aree immediatamente prospicienti al manufatto idraulico hanno subito oltre ai lavori di cui al paragrafo precedente, un recente intervento selvicolturale autorizzato con D.D. 13 dicembre 2018 n. 4087 dalla Ditta Ronco Giacinto s.s. (Codice A1813A), che ha comportato una forte riduzione della componente arborea (indipendente da Edil Samar), come evidenziato nella Relazione Forestale e nelle immagini seguenti.

FIGURA 9 – SPONDA SINISTRA – RECENTE ESBOSCO REALIZZATO SUL SEDIME DELLE AREE DI CANTIERE

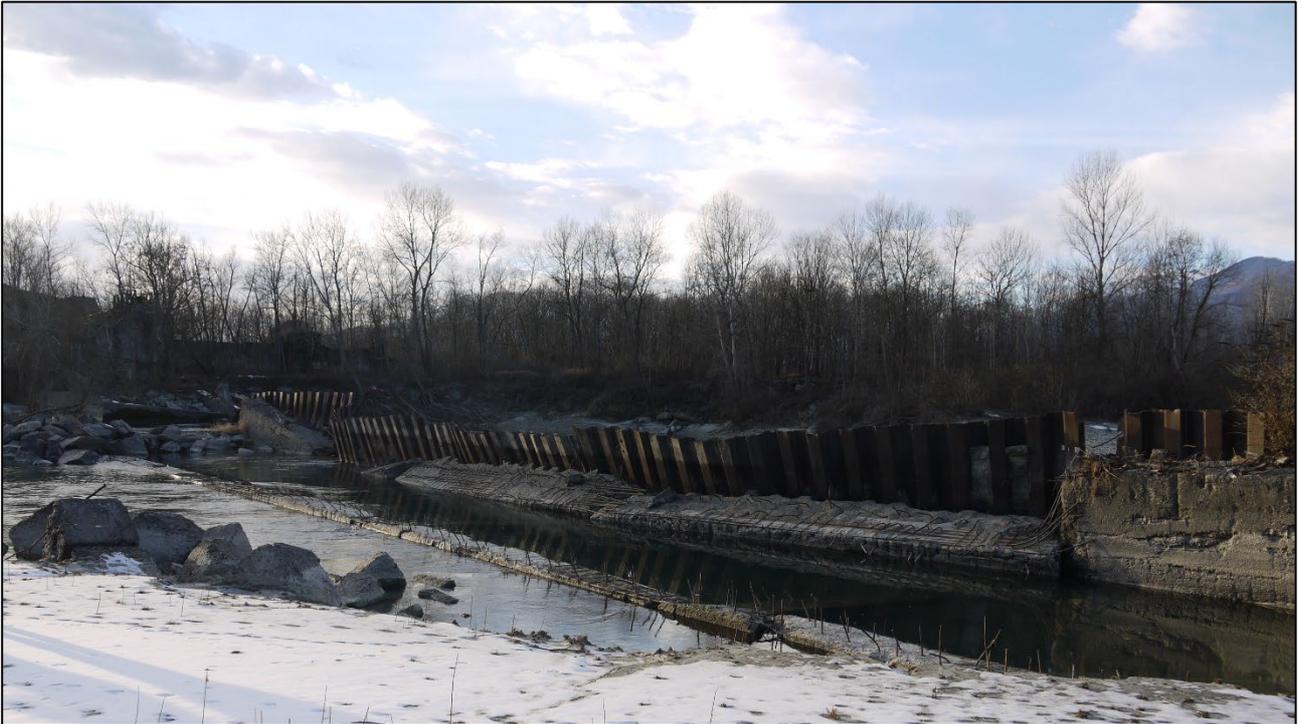
La fondazione ha quota all'intradosso di circa 224,80 m slm e con portate normali ostruisce parzialmente la luce di deflusso; con portate di piena a cadenza decennale l'intradosso viene agevolmente superato ed il deflusso non risulta ostacolato vista la notevole larghezza della sezione. A centro alveo affiora una lunga serie di palancole, per una lunghezza complessiva di 50-60 m, la cui realizzazione non trova date documentalmente certe (presumibilmente realizzato poco prima della chiusura dell'impianto verso l'anno 1976) quale intervento di consolidamento d'emergenza a seguito di evento di piena.

FIGURA 10 – TRAVERSA (OPERE IN ALVEO)

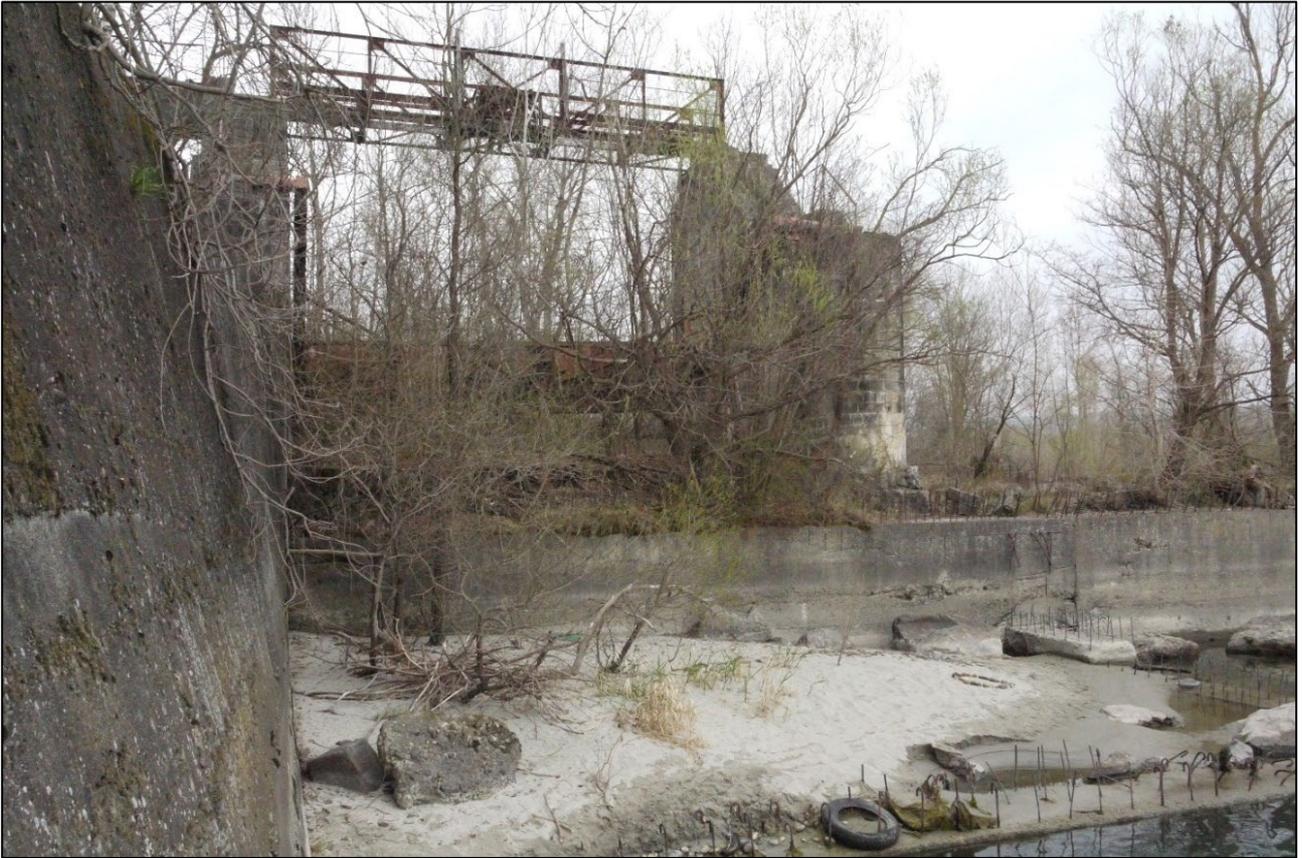
I meccanismi di manovra manuale risultano accessibili mediante una passerella in corrispondenza del coronamento. In fregio sono evidenti le strutture di sostegno della paratoia sghiaiatrice, formate a partire dal bordo alveo:

FIGURA 14 – EX PARATOIA SGHIAITRICE (SPONDA DESTRA)

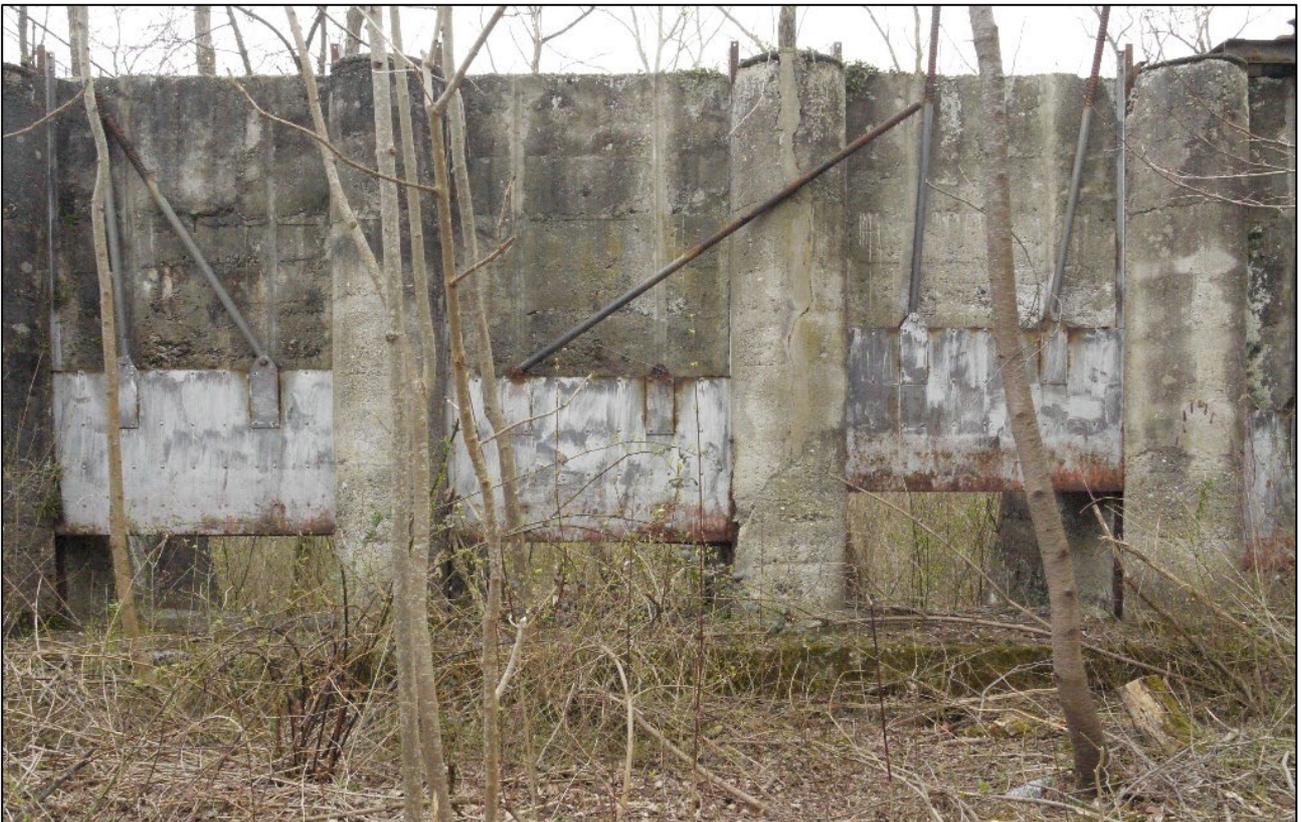
Le opere di presa dell'ex centrale Cima, poste in sponda destra, non sono state danneggiate in modo significativo e sono pertanto attualmente esistenti sebbene per lo più interrite. Risultano costituite da dieci luci con larghezza netta di m 2,00 ed altezza di m 1,15 circa con paratoie aperte; le bocche sono delimitate verticalmente da pilastri massicci delle dimensioni in pianta di m 3,00x0,80 e verticalmente da setti in conglomerato cementizio armato dello spessore di 60 cm.

FIGURA 15 – EX OPERA DI PRESA (SPONDA DESTRA)

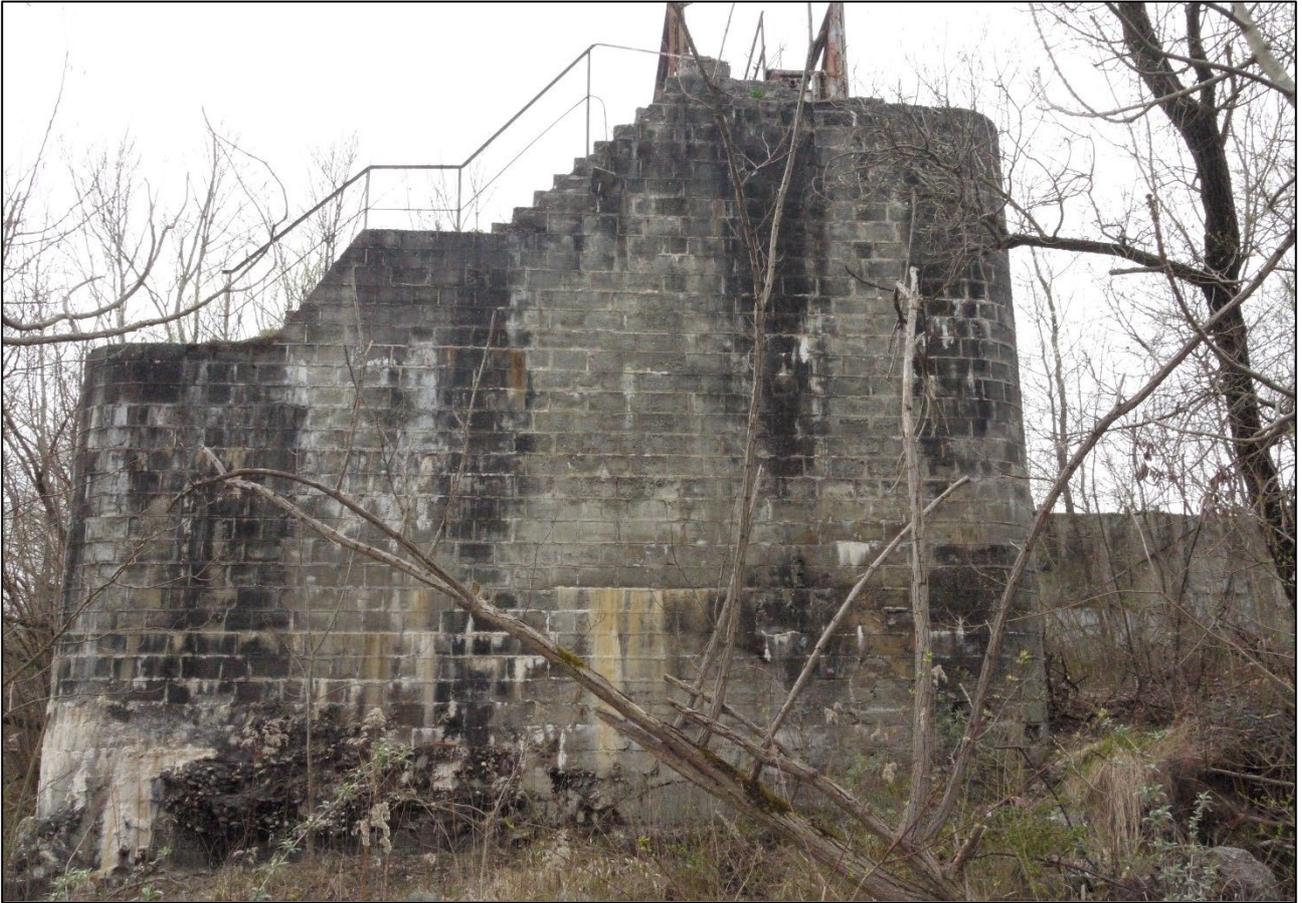
- ✓ da un muro di protezione spondale a gravità massiccia in conglomerato cementizio della lunghezza di m 27 e di spessore variabile da m 1,40 a m 2,00; il muro non è stato coinvolto nell'alluvione del 1977 e presenta buone condizioni di stabilità; il piano di imposta delle fondazioni si attesta ad una profondità di circa 2,50 metri rispetto al fondo alveo;
- ✓ soglia della paratoia in conglomerato cementizio in buone condizioni;
- ✓ paratoia in ferro a settore dell'altezza di 1,70 metri e relativo verricello di sollevamento;
- ✓ pilastro di delimitazione verso l'alveo delle dimensioni in pianta di m 2,00x10,00 con fondazione a profondità di 2,5 m rispetto al fondo alveo e con estensioni verticali per il supporto dei perni della paratoia e degli organi di sollevamento.

FIGURA 16 – PARATOIA SGHIAIATRICE E MURO D'ALA

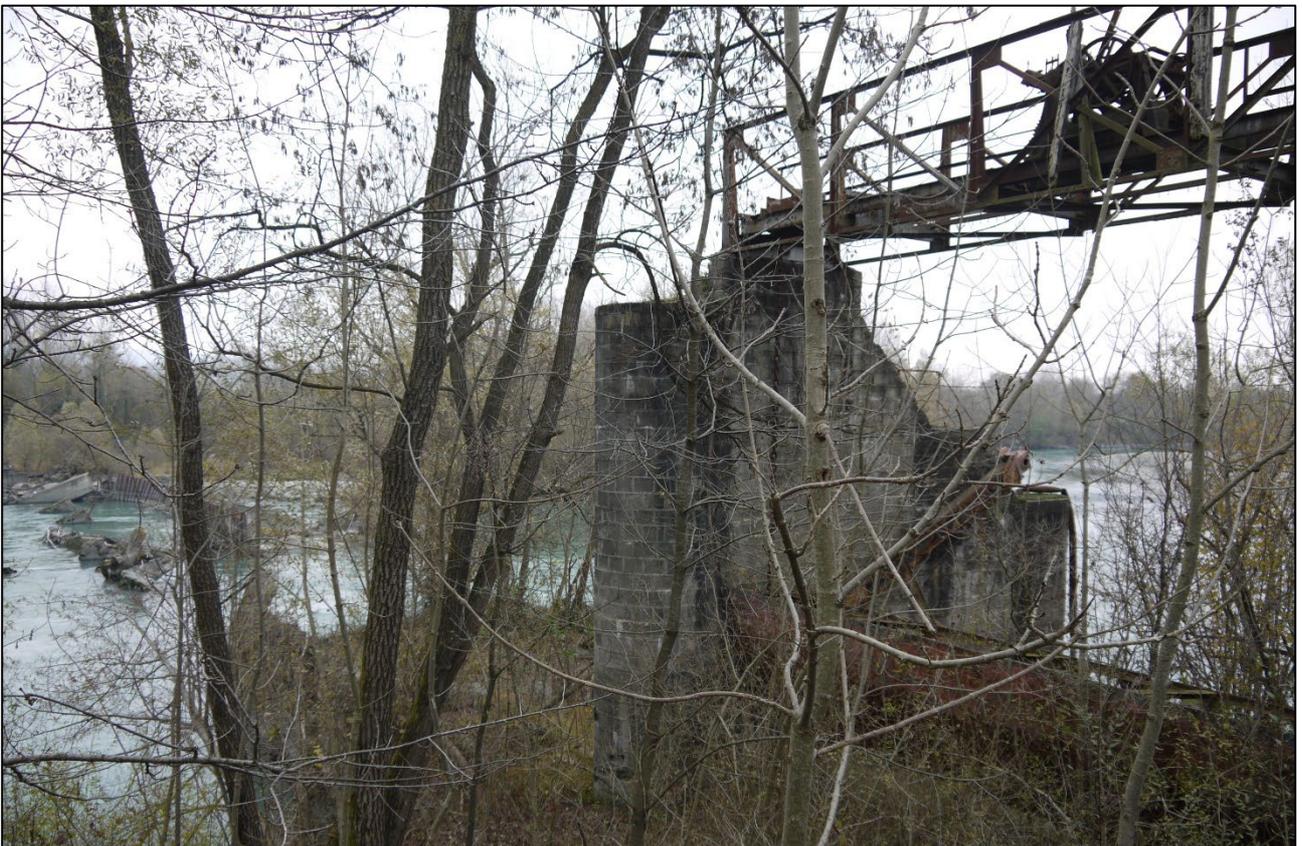
FIGURA 17 – PARATOIA SGHIAIATRICE E MURO D'ALA

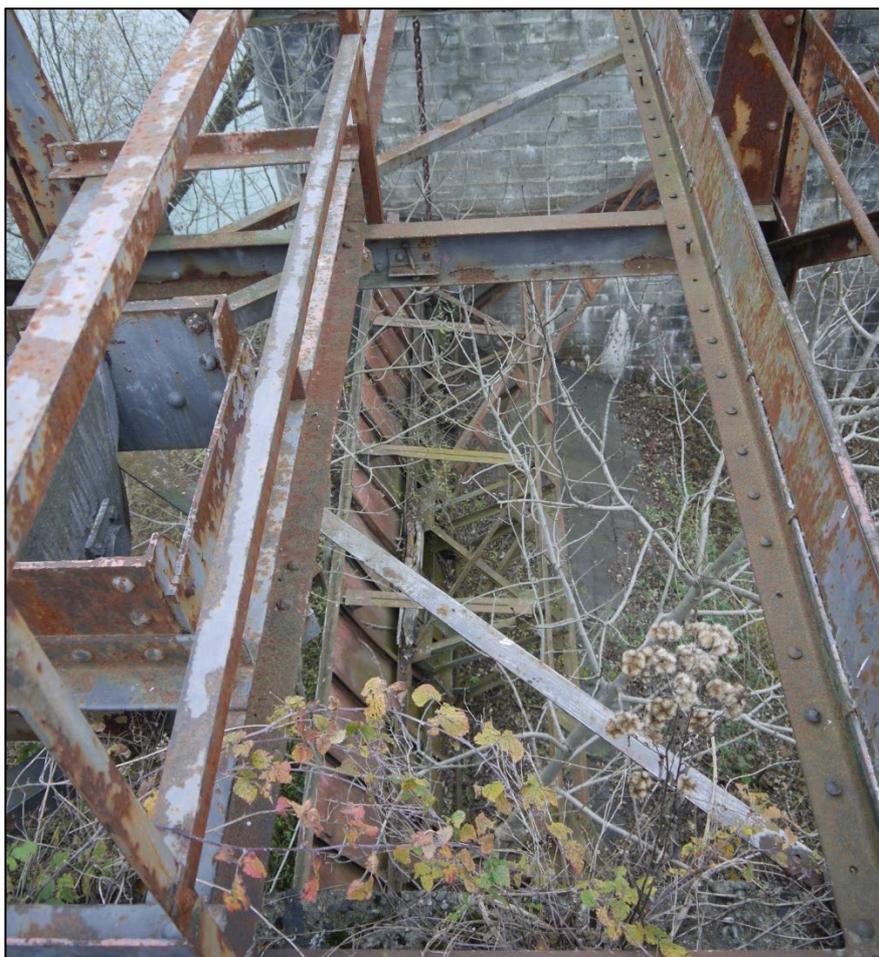
FIGURA 18 – PARATOIA SGHIAIATRICE - DETTAGLIO

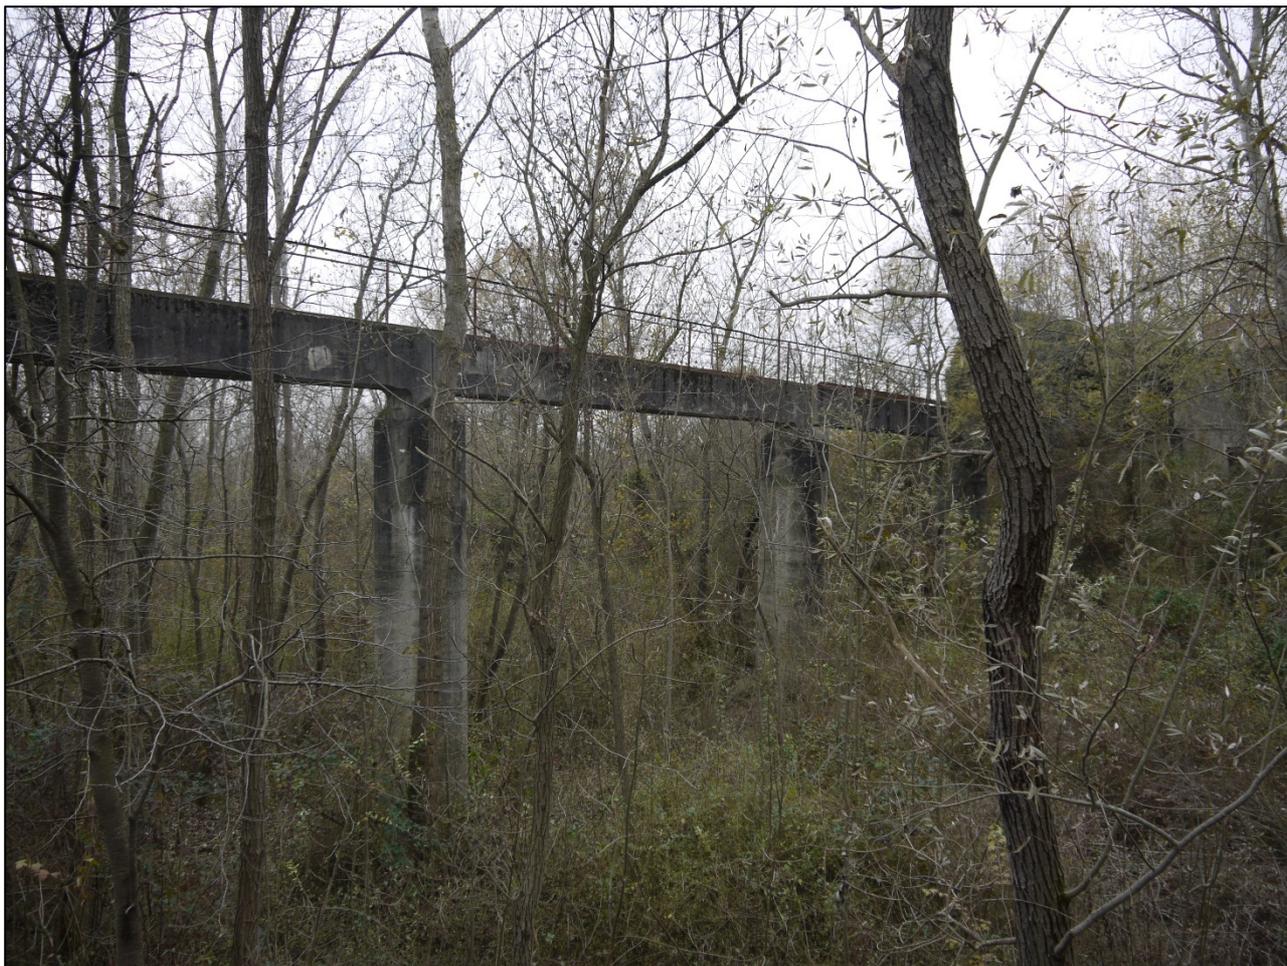
FIGURA 20 – EX PASSERELLA DI SERVIZIO

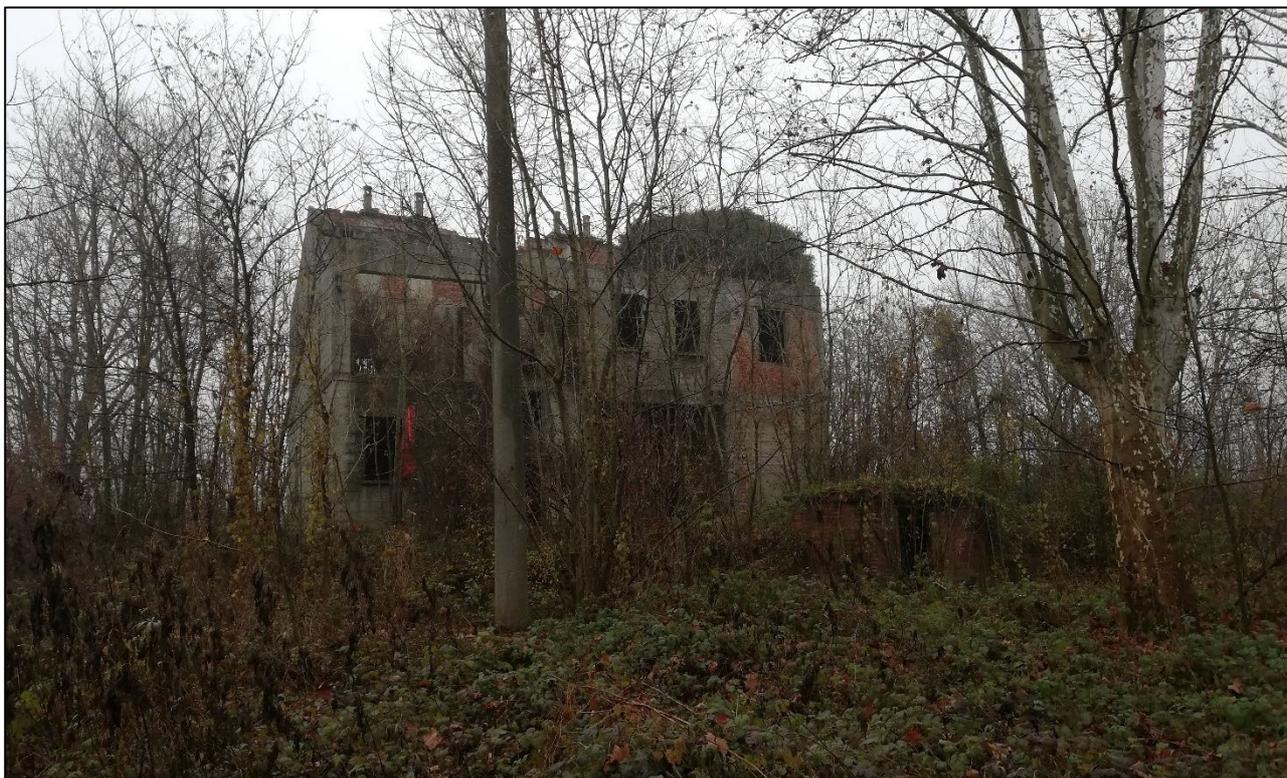
FIGURA 21 – RUDERE EDIFICIO DI SERVIZIO

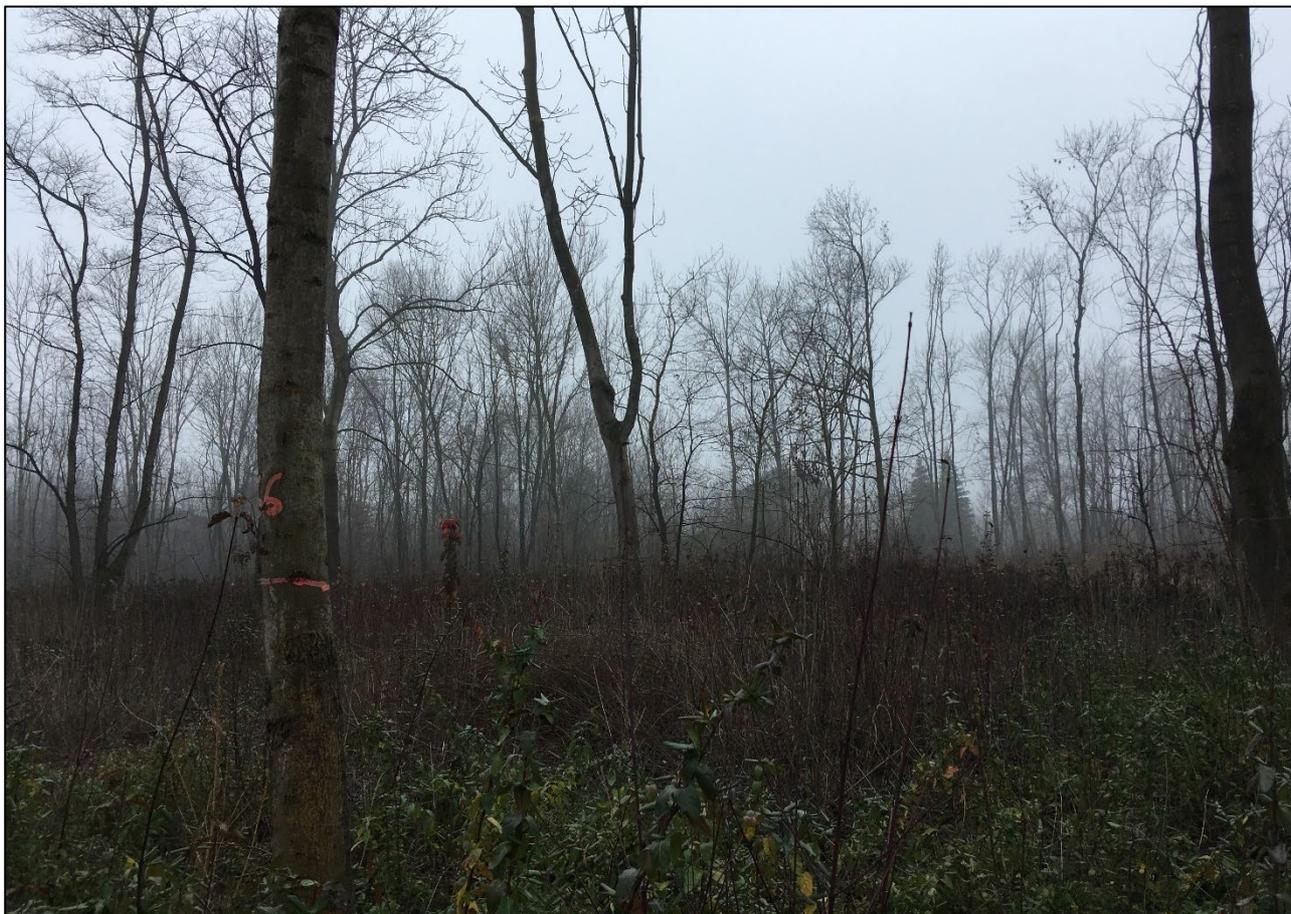
Si evidenzia che le aree oggetto di intervento per la realizzazione del passaggio di risalita della fauna ittica, similmente a quanto avvenuto in sponda sinistra, sono state interessate da un recente intervento selvicolturale autorizzato con D.D. 13 dicembre 2018 n. 4087 dalla Ditta Ronco Giacinto s.s. (Codice A1813A), che ha comportato una forte riduzione della componente arborea (indipendente da Edil Samar), come evidenziato nella Relazione Forestale e nelle immagini seguenti.

FIGURA 23 – RECENTE ESBOSCO REALIZZATO SUL SEDIME DELLE AREE RELATIVE ALLA SCALA DI RISALTA ITTIOFAUNA
