Affidamento a Contraente Generale dei "Lavori di ammodernamento del tratto Palermo - Lercara Friddi, lotto funzionale dal km 14,4 (km. 0,0 del Lotto 2) compreso il tratto di raccordo della rotatoria Bolognetta, al km 48,0 (km. 33,6 del Lotto 2 - Svincolo Manganaro incluso) compresi i raccordi con le attuali SS n.189 e SS n.121

ELABORATI GENERALI INQUADRAMENTO GENERALE Report accertamento danni - Alluvione Novembre 2018

LAVORI: S.S.189 e S.S. 121 "Catanesa" – Itinerario Palermo-Agrigento-PA 17/08.

TRATTA: Tratto dal km. 14+400 al km. 48+000

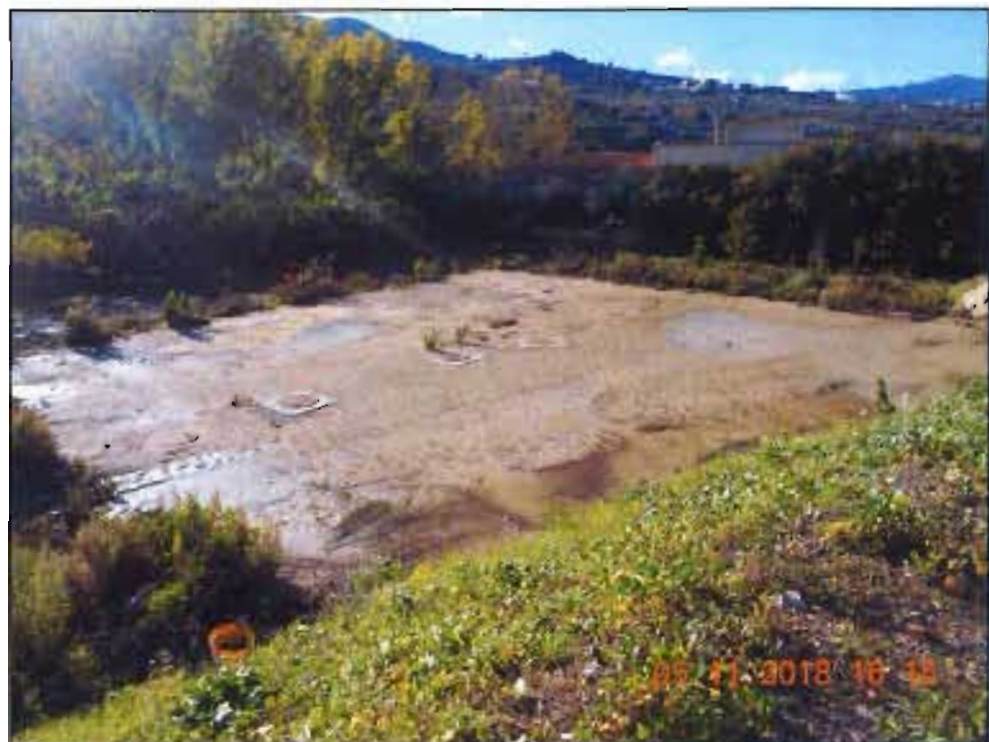
Foto 1 - OP02

Opera:	OP02 - Vasca di trattamento acque di piattaforma VS08 - Viabilità secondaria ramo 8
Danno visibile:	Piazzale vasca ricoperta di fango; Presenza di fango e detriti sulla pavimentazione della viabilità secondaria tra la sezione 40b e la sezione 45.
Data rilevazione:	05/11/2018

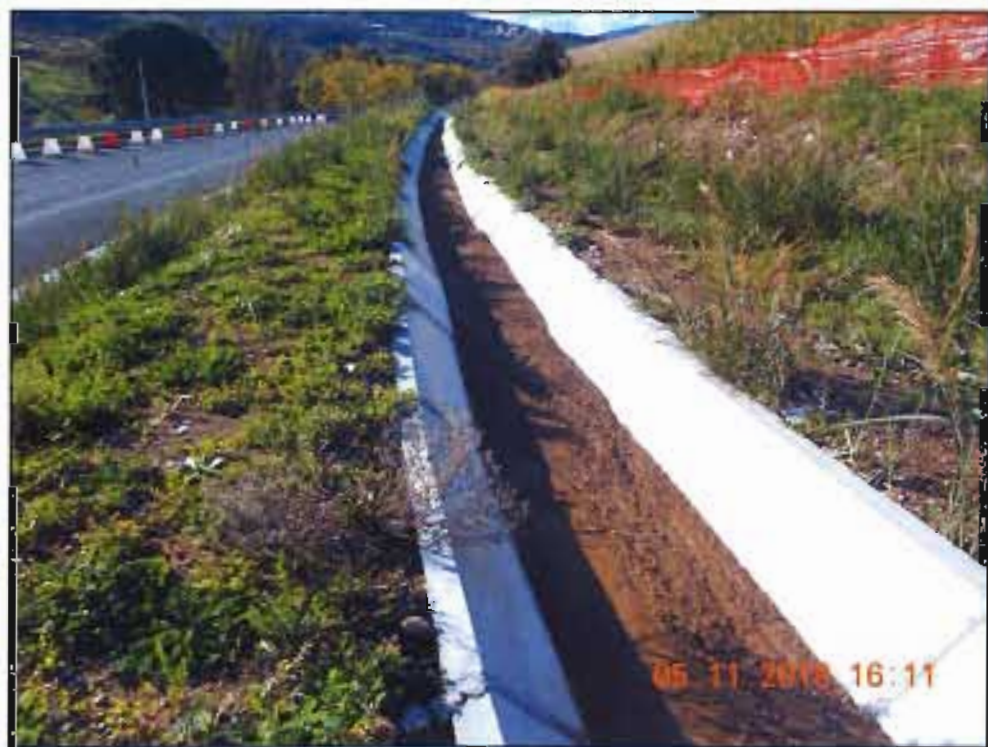
Foto 1 – Fosso di guardia

Opera:	AP01 – Idraulica di versante TP03 – Tombino idraulico
Danno visibile:	Tra la sezione 50 e la sezione 53 dell'asse principale il fosso di guardia FT2_P01_05 risulta parzialmente ostruito da fango e detriti; L'inalveazione posta all'imbocco del tombino idraulico TP03, risulta intasata da fango e detriti.
Data rilevazione:	05/11/2018

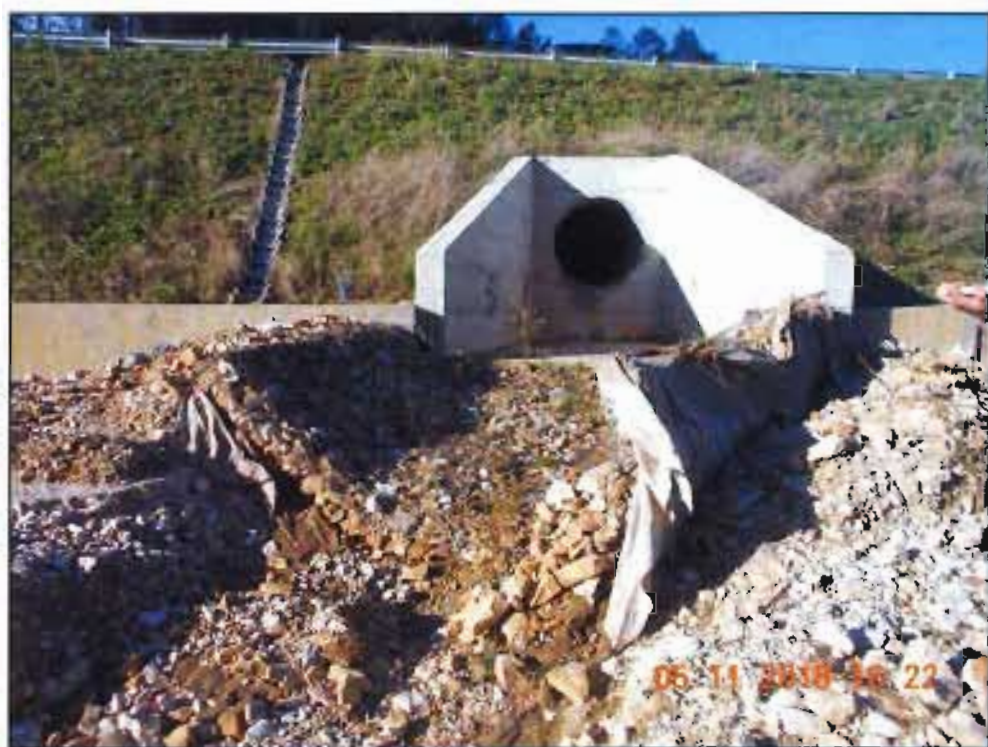
Foto 2 – TP03

Opera:	TP03 – Tombino idraulico VS08 – Viabilità secondaria ramo 8
Danno visibile:	Inalveazione allo sbocco del tombino idraulico TP03 danneggiata ed intasata da fango e detriti; Presenza di fango e detriti sulla pavimentazione della viabilità secondaria tra la sezione 55 e la sezione 58.
Data rilevazione:	05/11/2018

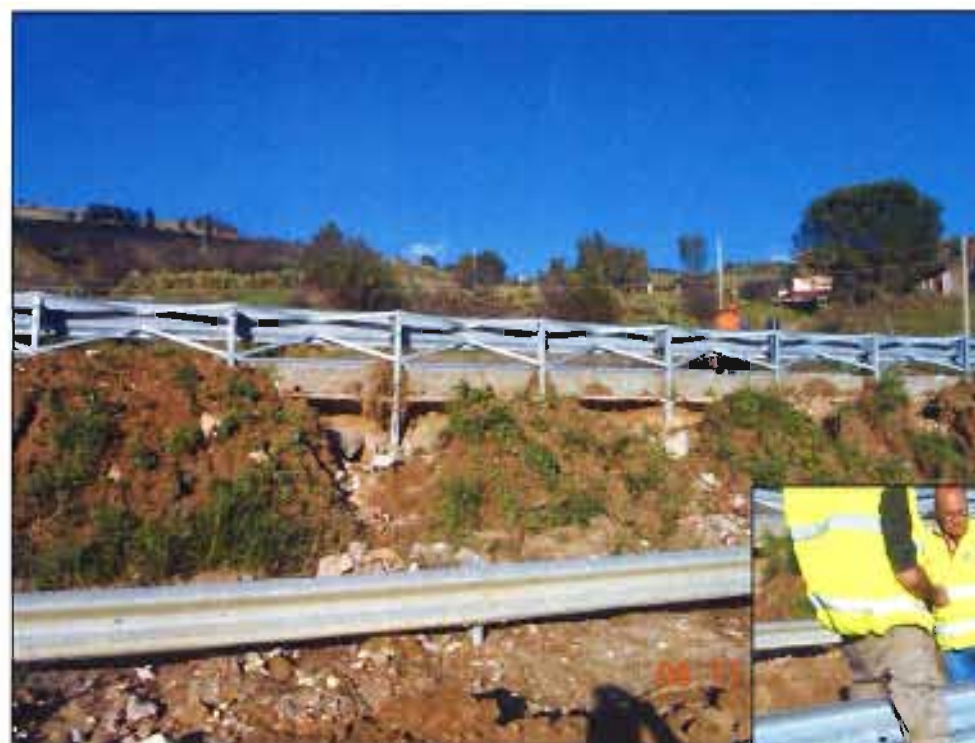
Foto 1 – AP01

Opera:	AP01 – Viabilità principale VS09 – Viabilità secondaria ramo 9 TC05 – Tombino idraulico
Danno visibile:	Tra la sezione 78 e la sezione 81 circa dell'asse principale si è registrato un parziale svuotamento del ciglio destro della carreggiata in direzione Agrigento (sotto la cunetta), con relativo scivolamento di porzioni della scarpata di valle, alcuni paletti della barriera di sicurezza risultano, pertanto, non più vincolati al terreno; Tra la sezione 25 e la sezione 26 della VS09 si è registrato un parziale svuotamento del ciglio destro della piattaforma stradale in direzione Agrigento con relativo scivolamento di porzioni della scarpata di valle, alcuni paletti della barriera di sicurezza risultano, pertanto, non più vincolati al terreno; presenza di fango e detriti sulla pavimentazione tra la sezione 17 e la sezione 26 Il tombino idraulico TC05 si presenta quasi completamente ostruito da detriti, così come l'inalveazione posta allo sbocco, per la quale bisognerà verificare le condizioni dei materassi Reno.

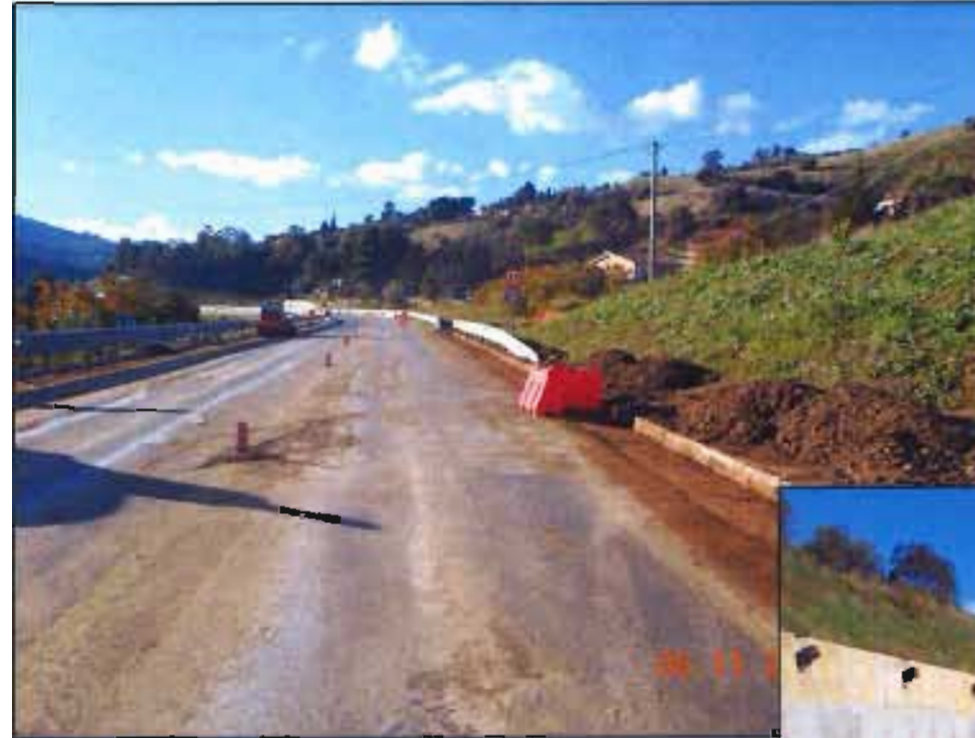
Foto 1 - AP01

Opera:	AP01/AP02 - Viabilità principale OS03 - Paratia di pali
Danno visibile:	Tra la sezione 70 e la sezione 93A dell'asse principale la carreggiata è stata invasa da fango e detriti; sulla scarpata a monte della paratia OS03, lungo quasi tutto il suo sviluppo, sono presenti scucchiamenti e/o scivolamenti di porzioni di terreno;
Data rilevazione:	05/11/2018

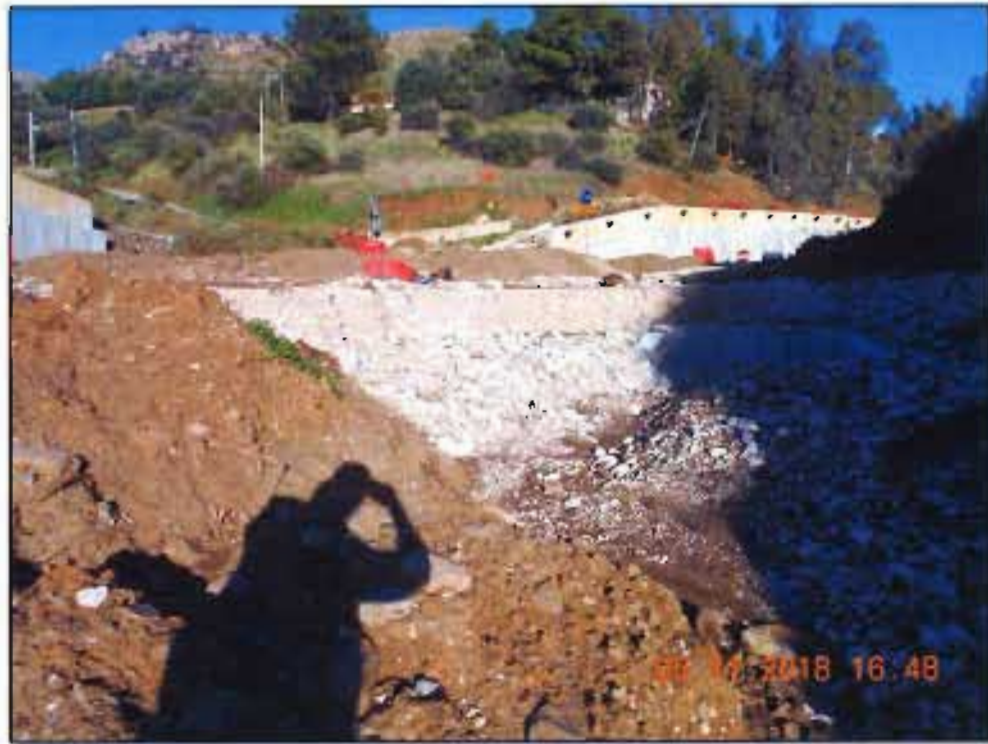
Foto 2 – TP05 (Sbocco)

Opera:	TP05 – Tombino idraulico
Danno visibile:	Il tombino idraulico TP05 risulta completamente ostruito da fango e detriti.
Data rilevazione:	05/11/2018

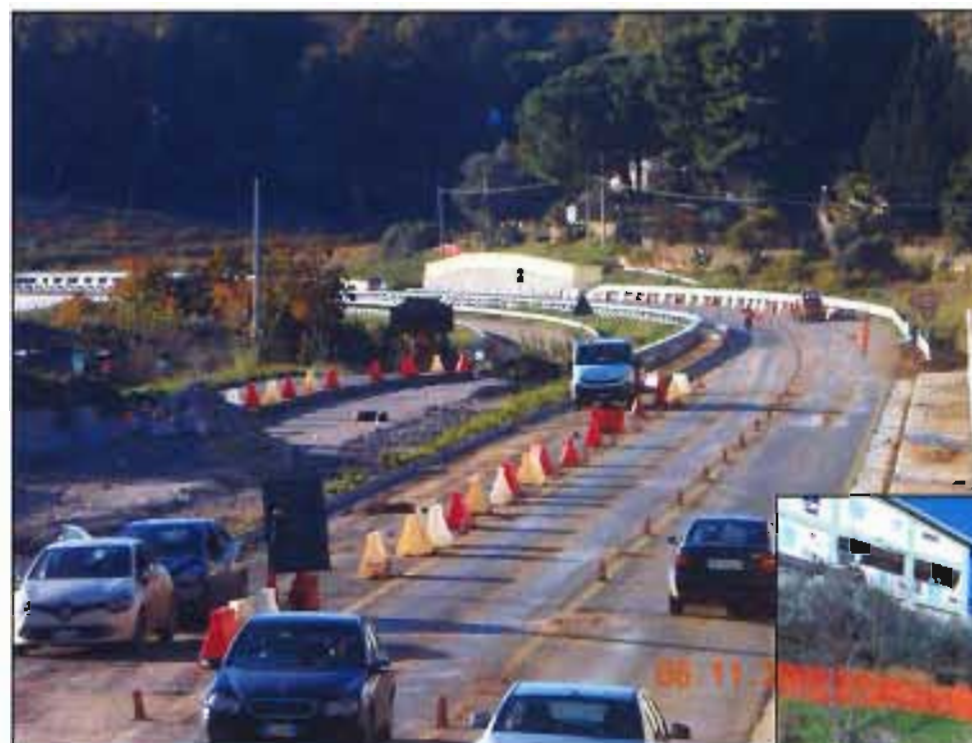
Foto 1 – AP02

Opera:	AP02 – Viabilità principale
Danno visibile:	Tra la sezione 94 e la sezione 117 dell'asse principale la carreggiata è stata invasa da fango e detriti, inoltre lungo la scarpata di monte sono presenti scucchiamenti e/o scivolamenti di porzioni di terreno. I fossi di guardia FT2_P02_06, FT2_P02_07 ed FT2_P03_01 risultano ostruiti da fango e detriti in più punti;
Data rilevazione:	05/11/2018

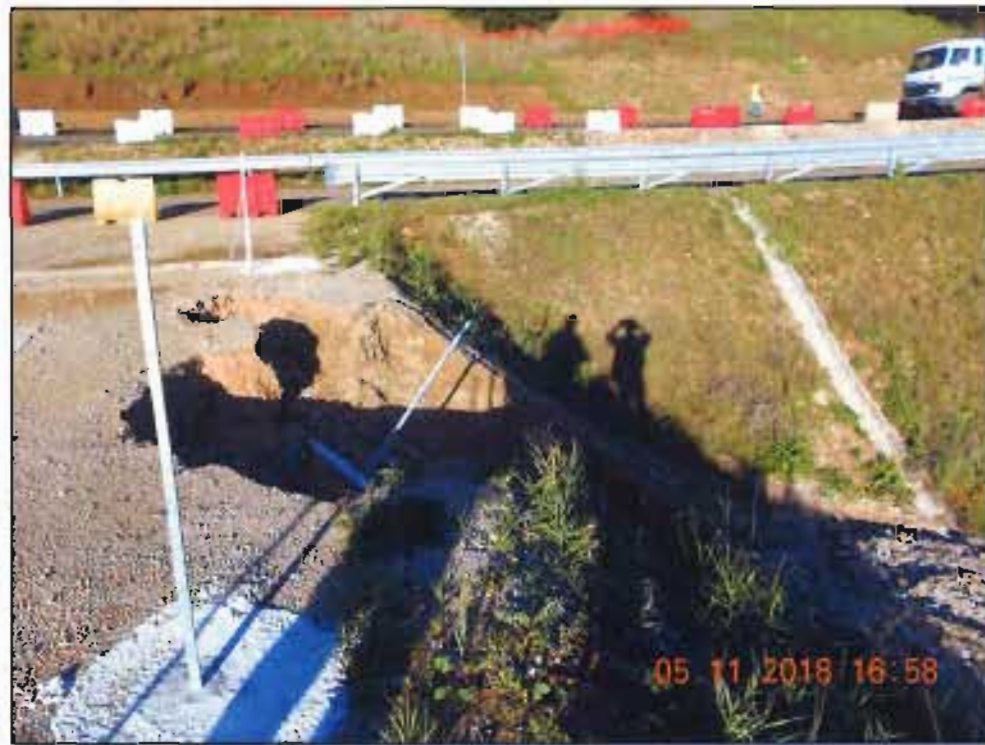
Foto 2 – OP03

Opera:	OP03 – Vasca di trattamento acque di piattaforma TC09 – Tombino idraulico
Danno visibile:	Scucchiamenti e/o smottamenti di parte delle scarpate di contenimento del piazzale della vasca di trattamento acque di piattaforma n°3; L'inalveazione allo sbocco del tombino idraulico TC09 risulta danneggiata ed ostruita da fango e detriti.
Data rilevazione:	05/11/2018

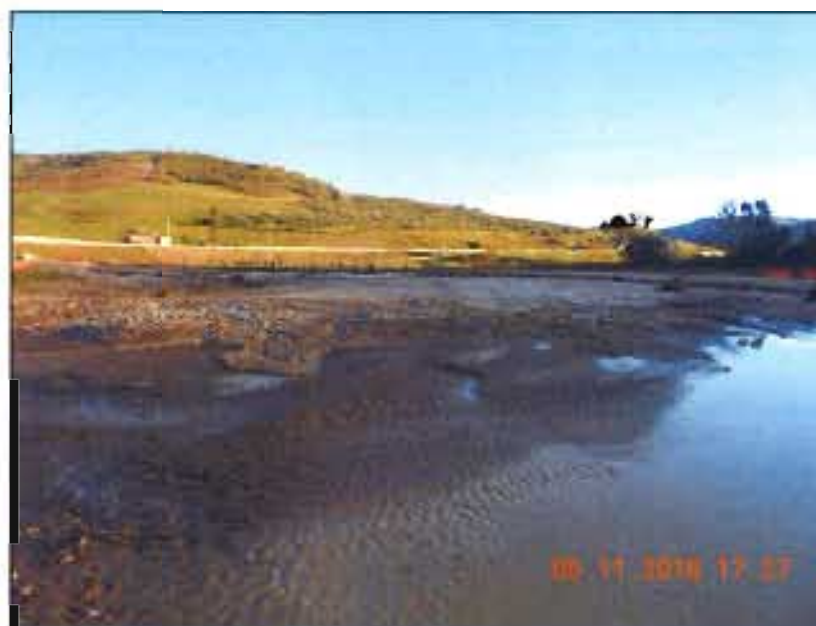
Foto 1 – SV02 (Rampa 1)/VS10

Opera:	SV02 – Svincolo Tumminia VS10 – Viabilità secondaria ramo 10 TS14 – Tombino idraulico IN12A/IN12B – Inalveazioni
Danno visibile:	L'area di sedime della rampa 1 dello svincolo di Tumminia, a valle della viabilità principale, risulta quasi interamente invasa dal fango e dai detriti a seguito della piena del fiume Mulinazzo. Le bonifiche già realizzate, sul piano di posa della rampa 1, risultano danneggiate. Il piede della scarpata di monte della rampa 4 presenta smottamenti e/o scucchiamenti di terreno in prossimità dell'imbocco del tombino idraulico TP08/TC12; In tale area di svincolo la viabilità secondaria 10 risulta interamente ricoperta di fango e detriti; Il tombino idraulico TS14 risulta parzialmente intasato dai detriti; Le inalveazioni già realizzate (IN12A/IN12B) risultano diffusamente danneggiate e ricoperte di detriti e fango.
Data rilevazione:	05/11/2018

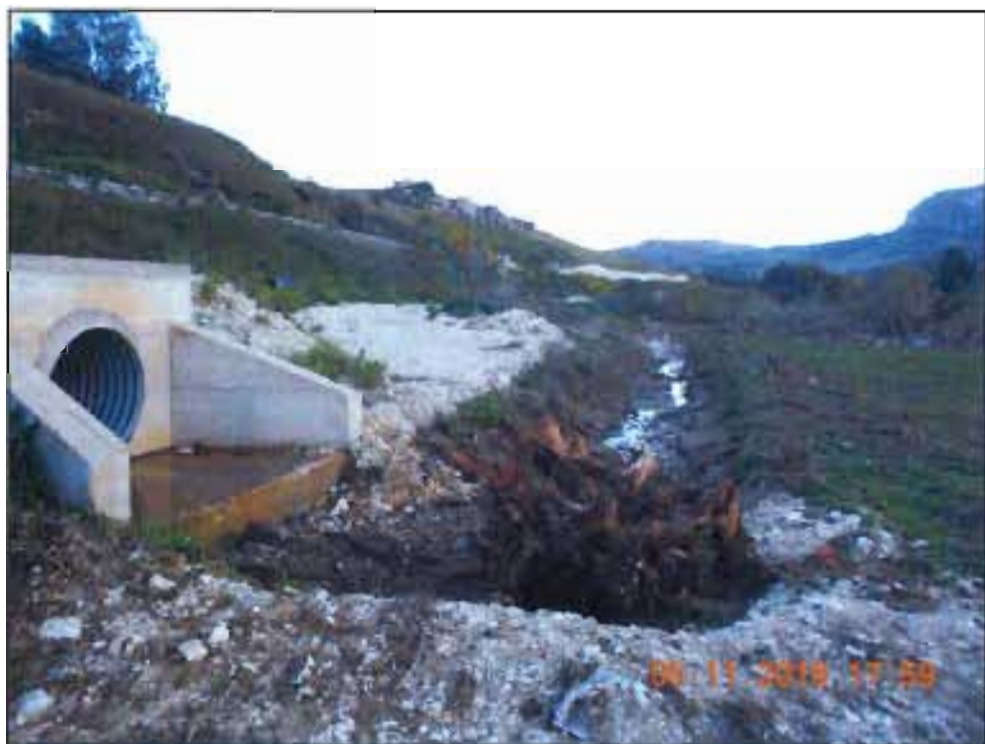
Foto 2 – TC13

Opera:	TP09/TC13 – Tombino idraulico TP10/TC14 – Tombino idraulico IN16 - Inalveazione
Danno visibile:	Le inalveazioni allo sbocco dei tombini idraulici TC13 e TC14 risultano danneggiati ed invasi da fango e detriti; L'inalveazione IN16 risulta danneggiata ed invasa da fango e detriti
Data rilevazione:	05/11/2018

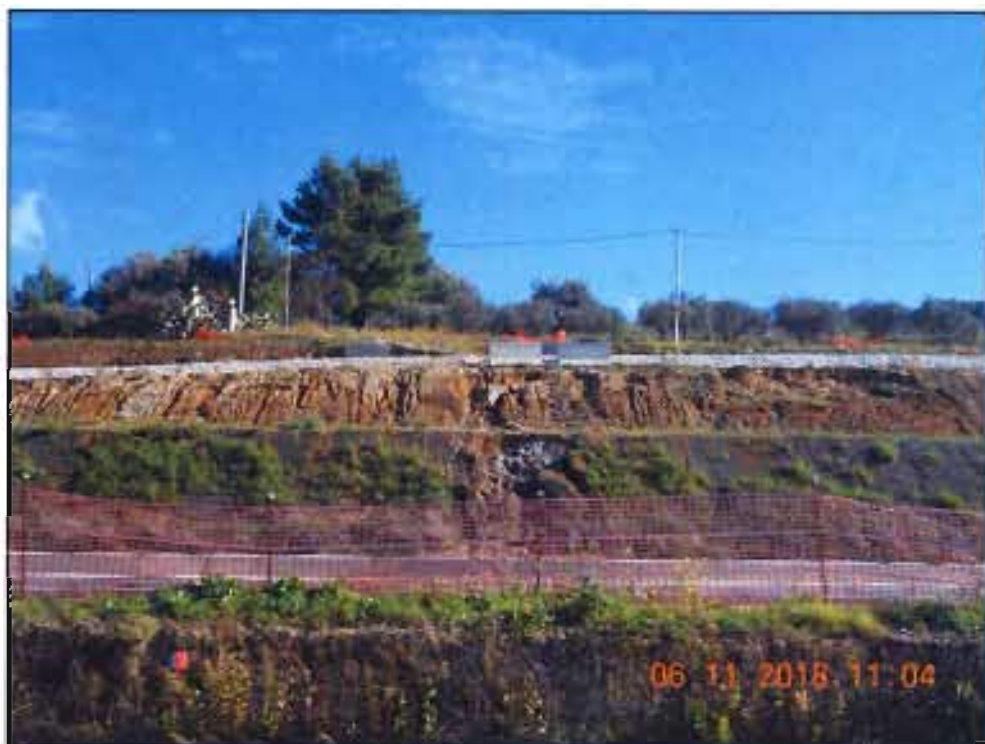
Foto 1 – VS14

Opera:	VS14 – Viabilità secondaria ramo 14
Danno visibile:	Tra la sezione 8 e la sezione 14, lungo la scarpata di valle della viabilità secondaria 8, sono presenti evidenti e diffusi scivolamenti e/o scucchiamenti di terreno.
Data rilevazione:	06/11/2018

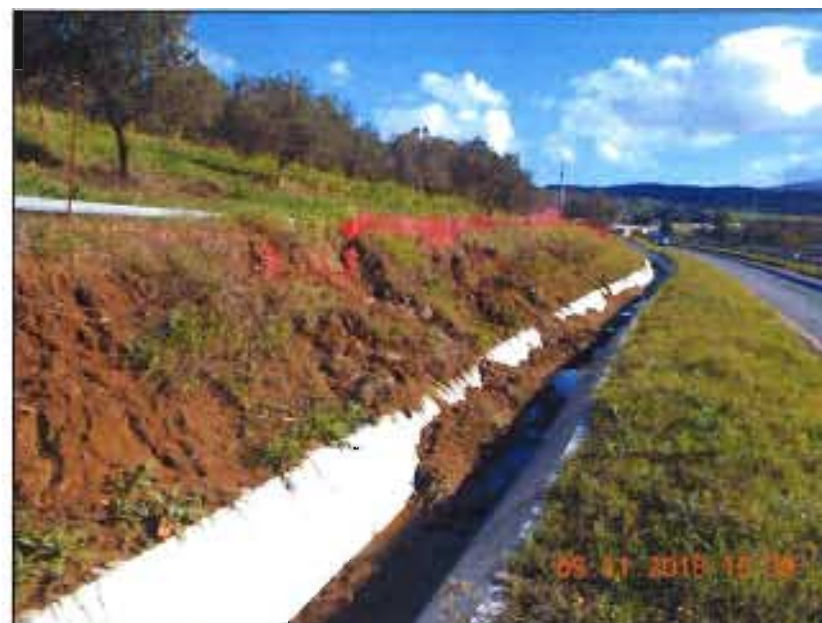
Foto 1 - VS14Bis

Opera:	VS14Bis - Viabilità secondaria ramo 14Bis TP14 - Tombino idraulico VS16 - Viabilità secondaria ramo 16
Danno visibile:	Lungo la viabilità secondaria 14Bis si registra la presenza di smottamenti e/o scucchiamenti di terreno della scarpata di monte, tra la sezione 5 e la sezione 30; Il fosso di guardia risulta intasato all'imbocco del tombino idraulico TP14, inoltre, lungo il suo sviluppo sono presenti tratti in cui risulta parzialmente intasato per la presenza di fango e detriti; La viabilità secondaria 16 è stata ostruita dal fango e dai detriti tra la sezione 24 e la sezione 26;
Data rilevazione:	05-06/11/2018

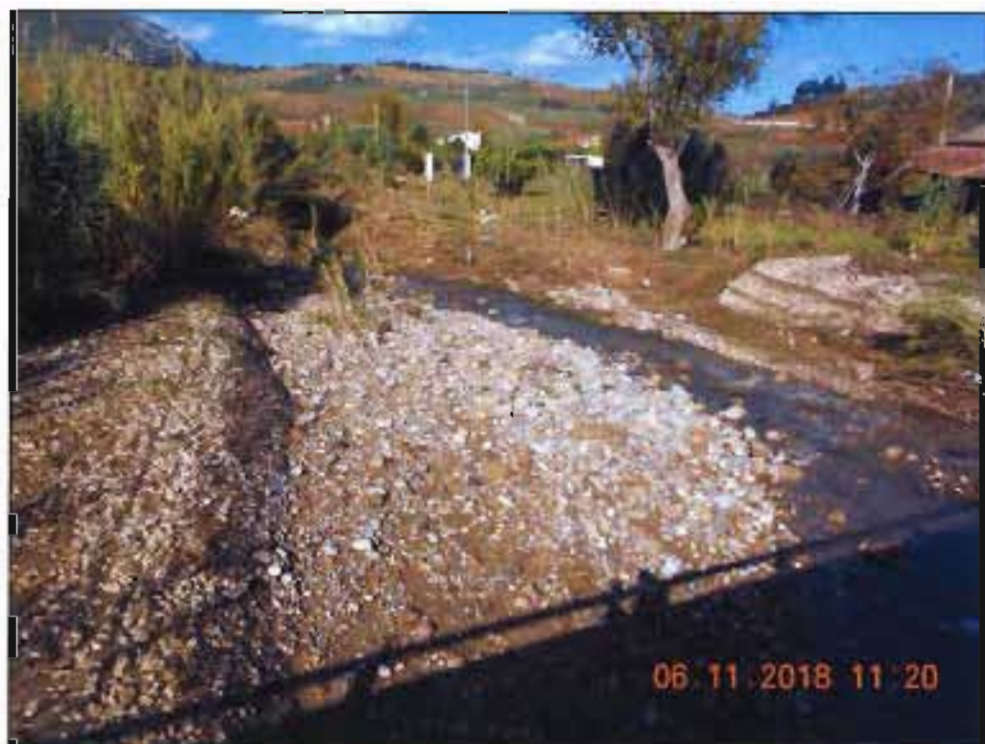
Foto 1 – SF04

Opera:	SF04 – Sistemazione fluviale
Danno visibile:	La sistemazione fluviale realizzata presso il nuovo ponte Mulinazzo risulta parzialmente ricolma di detriti ed alberi;
Data rilevazione:	06/11/2018

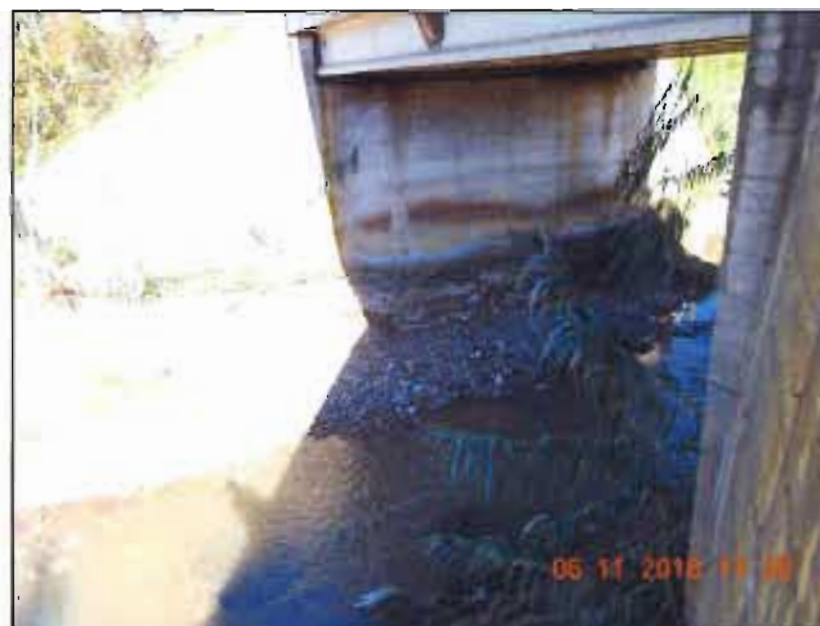
Foto 2 – SF05

Opera:	SF05 – Sistemazione fluviale
Danno visibile:	La sistemazione fluviale in oggetto risulta parzialmente ricolma di detriti ed alberi;
Data rilevazione:	06/11/2018

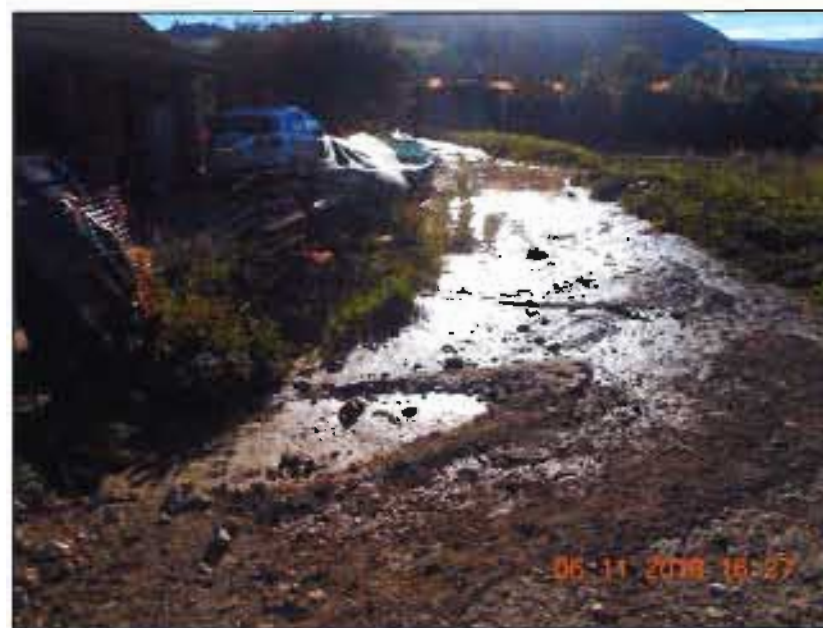
Foto 2 – VS21

Opera:	VS21 – Viabilità secondaria 21 TP16/TC20 – Tombino idraulico IN25 – Inalveazione
Danno visibile:	Tra la sezione 2 e la sezione 8 la viabilità secondaria 21 risulta invasa da fango e detriti con tratti allagati. Tra la sezione 27 e la sezione 30 la scarpata di monte presenta diffusi smottamenti e/o scucchiamenti di terreno; L'inalveazione allo sbocco del tombino idraulico TP16 risulta seriamente danneggiata; L'inalveazione all'imbocco del tombino idraulico TC20 si presenta ricolma di detriti; la scarpata posta a monte dell'inalveazione IN25 presenta diffusi smottamenti e/o scucchiamenti di terreno che hanno ostruito l'inalveazione stessa;
Data rilevazione:	06/11/2018

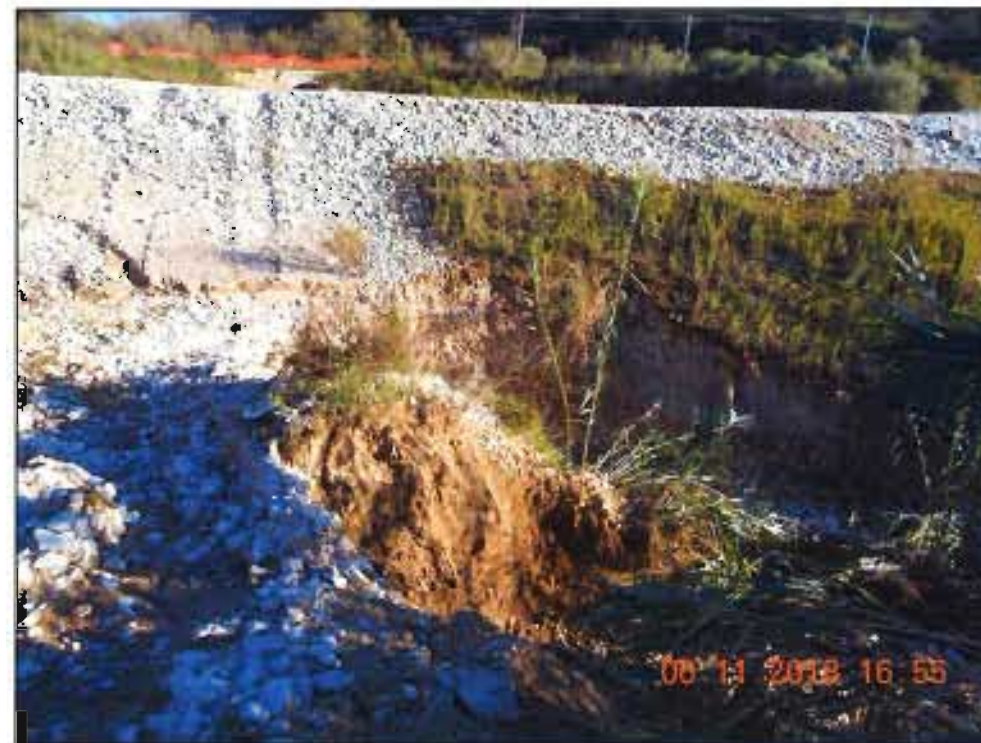
Foto 1 – SV04

Opera:	SV04 – Svincolo Baucina TP20/TC27 – Tombino idraulico
Danno visibile:	Tra la sezione 14 e la sezione 16 della rampa 1 dello svincolo di Baucina e tra la sezione 10 e la sezione 12 della rampa 4, la scarpata di valle presenta diffusi smottamenti e/o scucchiamenti di terreno; Le inalveazioni all'imbocco ed allo sbocco del tombino idraulico TC27 risultano danneggiate e ricolme di detriti;
Data rilevazione:	06/11/2018

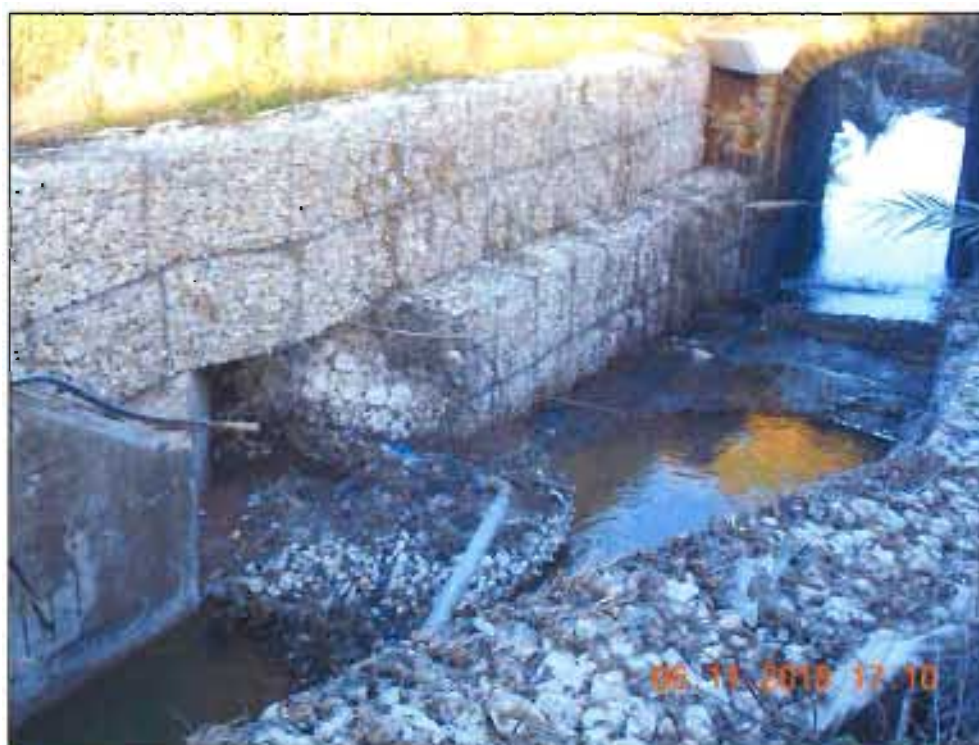
Foto 1 – SF07

Opera:	SF07 – Sistemazione fluviale
Danno visibile:	La porzione di sistemazione fluviale posta a valle del tombino idraulico TP23 risulta seriamente danneggiata (gabbioni divelti e/o svuotati e materassini Reno scalzati).
Data rilevazione:	06/11/2018

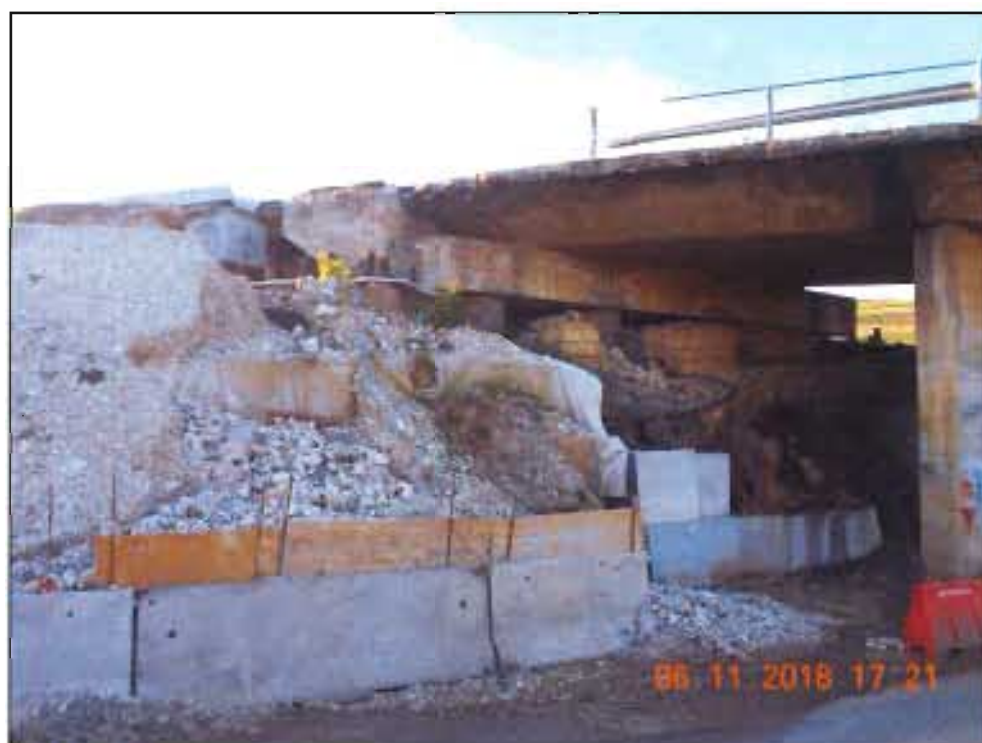
Foto 2 – SF07

Opera:	ST03 – Sottovia esistente
Danno visibile:	la gabbionata esistente posta a protezione della spalla S2 del sottovia esistente risulta seriamente danneggiata (gabbioni ribaltati e/o svuotati) e la scarpata esistente risulta franata.
Data rilevazione:	06/11/2018

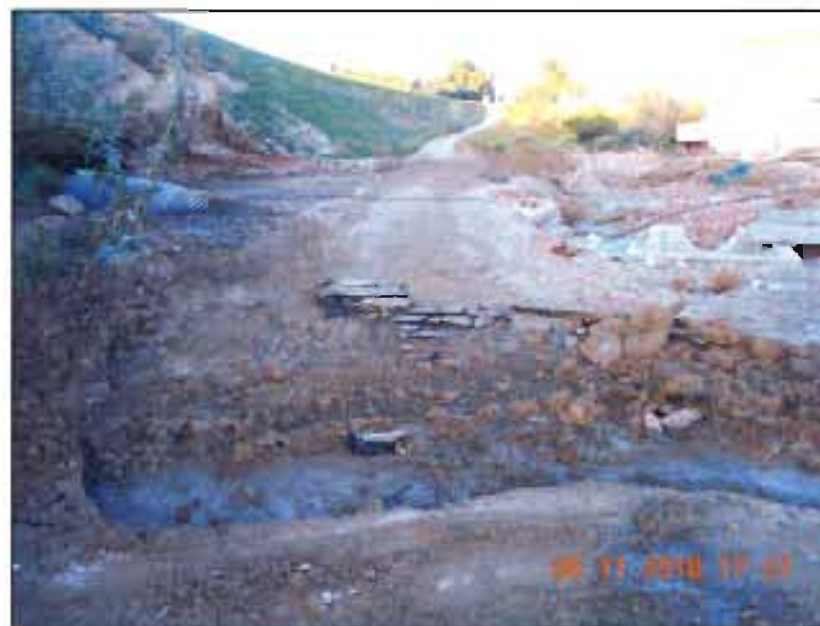
Foto 1 – VS26Bis

Opera:	VS26Bis – Viabilità secondaria ramo 26Bis
Danno visibile:	La viabilità secondaria 26Bis risulta completamente danneggiata tra la sezione la sezione 1 e la sezione 18;
Data rilevazione:	06/11/2018

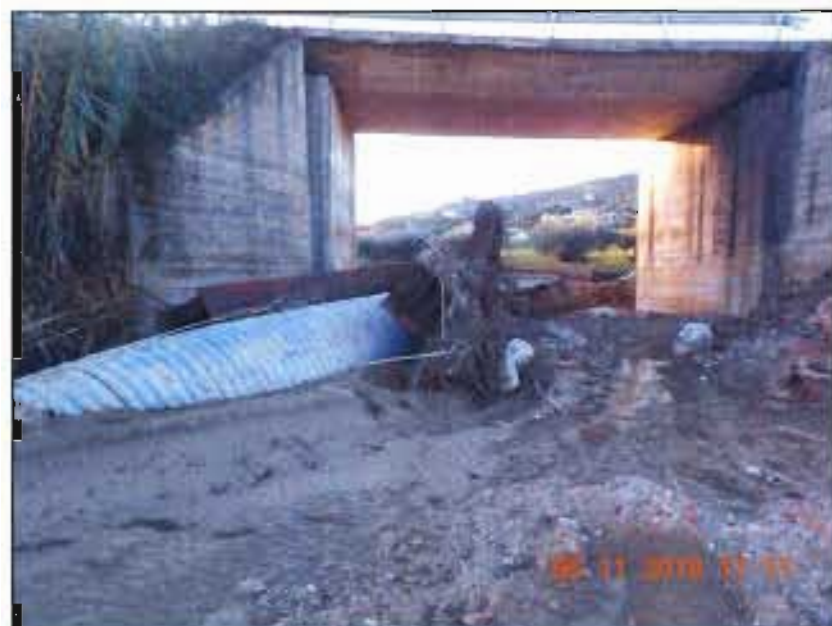
Foto 1 – TP25

Opera:	TP25 – Tombino idraulico IN37 – Inalveazione
Danno visibile:	Il tombino idraulico TP25 risulta seriamente danneggiato, con tubi Armco e pozzetti quasi interamente ricolmi di detriti, non più in sede (spostati e/o sollevati) e privi di rivestimento, completamente scalzato dall'acqua; Le inalveazioni a monte ed a valle del tombino si presentano completamente danneggiate;
Data rilevazione:	06/11/2018

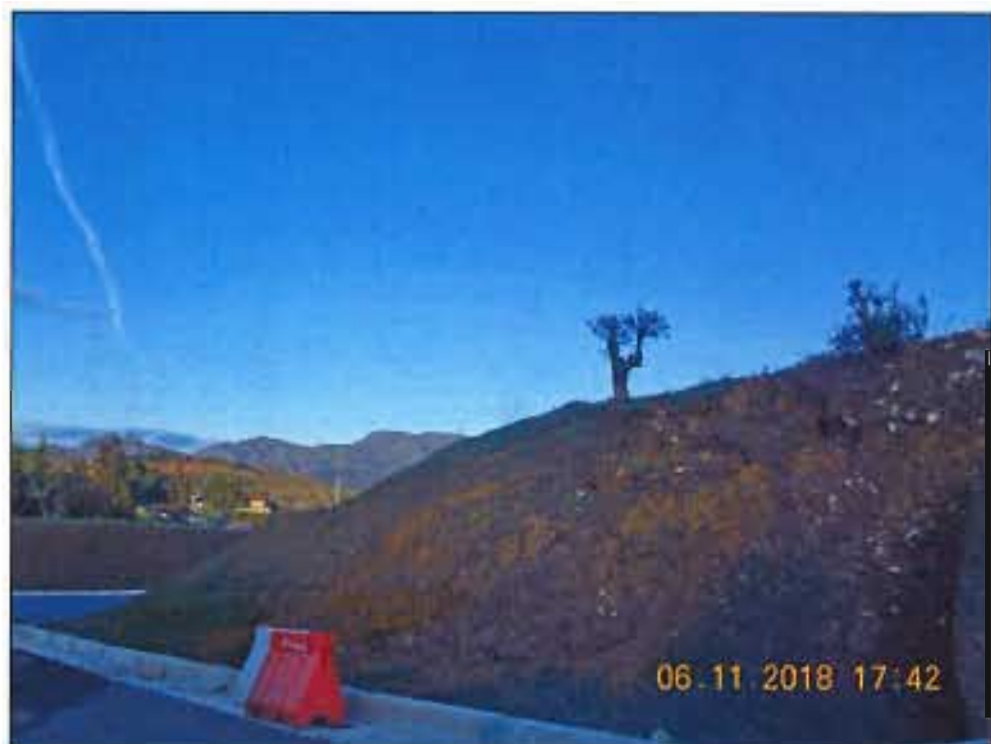
Foto 1 – SV02

Opera:	SV05 – Svincolo Cefalà Diana AP07 – Asse principale
Danno visibile:	Tra la sezione 5 e la sezione 6 della rampa 2 dello svincolo di Cefalà Diana sono presenti smottamenti e/o scucchiamenti di terreno lungo la scarpata di monte; Tra la sezione P15 e la sezione 479 dell'asse principale sono presenti smottamenti e/o scucchiamenti di terreno lungo la scarpata di monte;
Data rilevazione:	06/11/2018

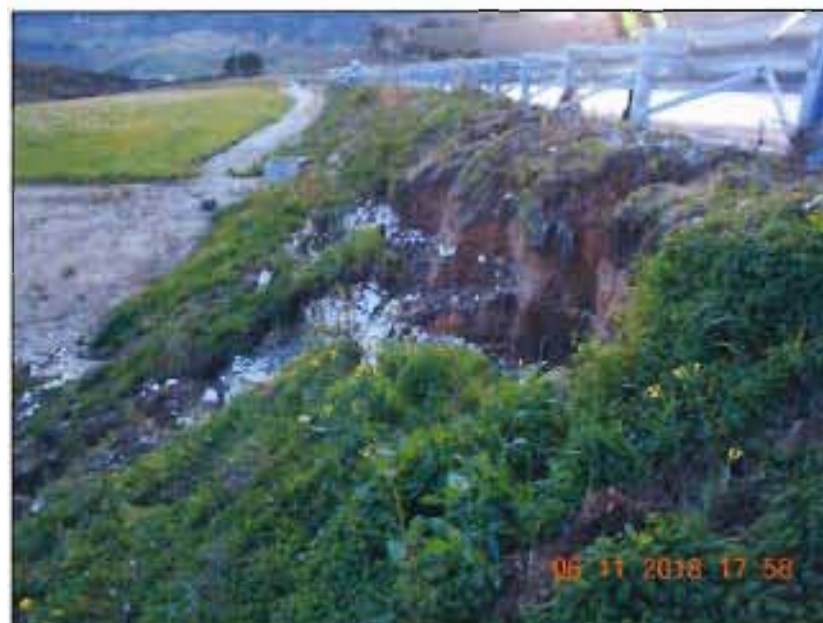
Foto 1 – AP09

Opera:	AP09 – Viabilità principale OP09 – Vasca di trattamento acque di piattaforma TP27 – Tombino idraulico
Danno visibile:	Tra la sezione 540 e la sezione 542 circa, la scarpata di valle della viabilità principale (direzione PA) risulta danneggiata a seguito dello smottamento del terreno, con la presenza dei paletti della barriera di sicurezza non più correttamente ammortati nel terreno stesso; La vasca di trattamento delle acque di piattaforma OP09 presenta smottamenti e/o scucchiamenti di parte delle scarpate di contenimento del piazzale; Le inalveazioni poste all'imbocco ed allo sbocco del tombino idraulico TP27 risultano completamente danneggiate;
Data rilevazione:	06/11/2018

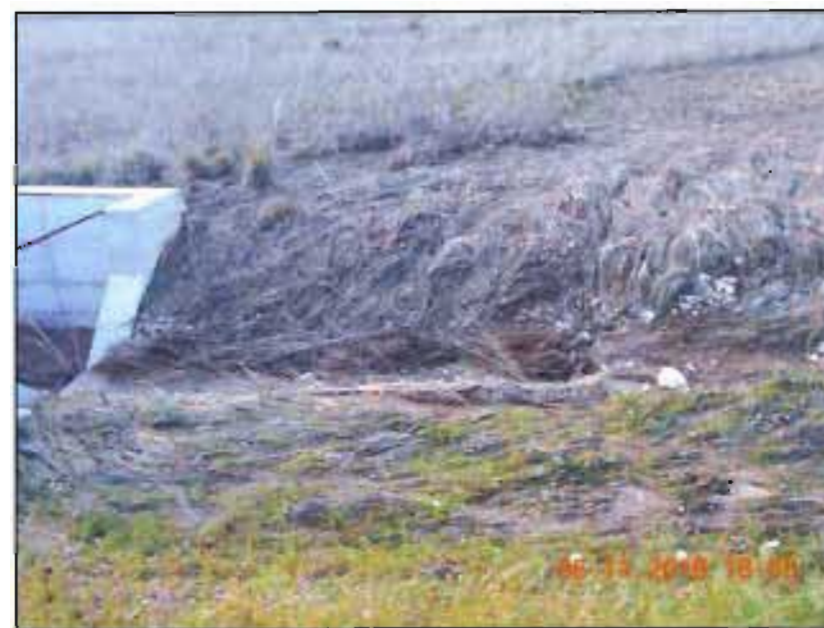
Foto 1 – AP09

Opera:	TP28 – Tombino idraulico AP09 – Idraulica di versante
Danno visibile:	Le inalveazioni poste all'imbocco (IN01) ed allo sbocco del tombino idraulico TP28 risultano danneggiate, il pozzetto di monte è parzialmente riempito di fango e detriti; Il fosso di guardia FT2_P11_06 risulta riempito di fango e detriti;
Data rilevazione:	06/11/2018

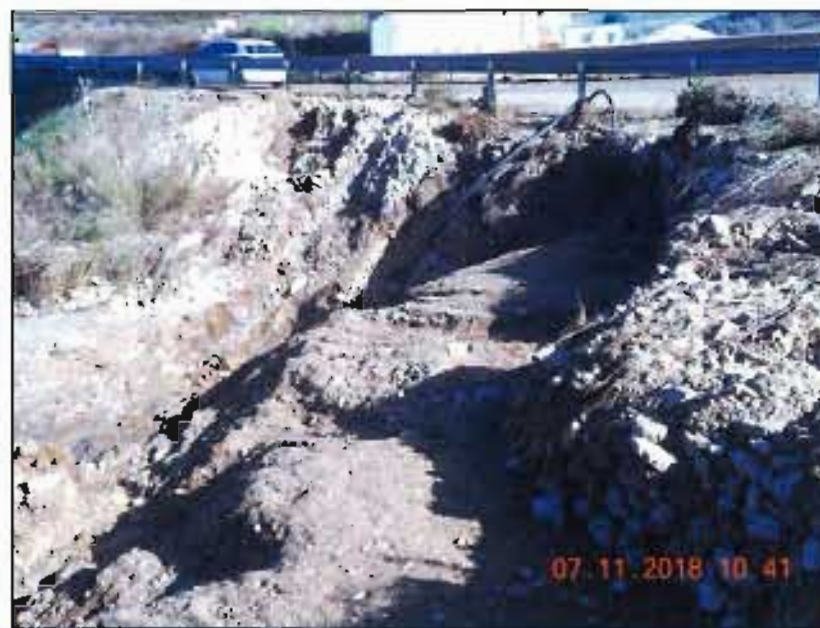
Foto 1 - VS29 (Ex SP55Bis - Sez. 49/51)

Opera:	Ex SP55Bis - Viabilità secondaria ramo 29 TS26 - Tombino idraulico
Danno visibile:	Tutti i fossi di guardi e le canalette posti a monte della viabilità secondaria in oggetto risultano parzialmente ostruiti da fango e detriti; Tra la sezione 49 e la sezione 51 della viabilità in parola sono presenti smottamenti di terreno lungo la scarpata di valle; Viabilità secondaria parzialmente invasa da fango e detriti; l'inalveazione allo sbocco del tombino idraulico TS26 risulta completamente danneggiata; all'imbocco del ponticello ad arco sono presenti detriti che ostruiscono parzialmente l'ingresso dell'acqua.
Data rilevazione:	07/11/2018

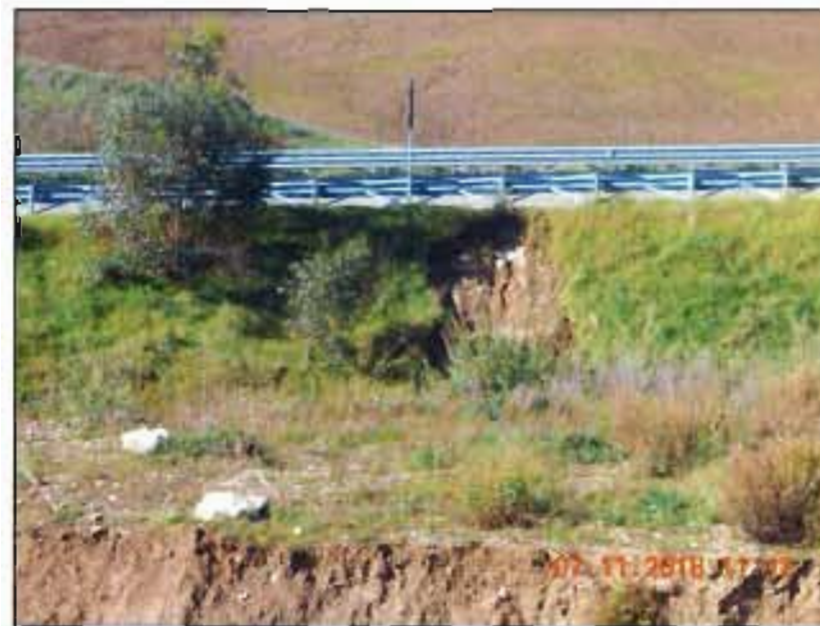
Foto 1 – AP10

Opera:	AP10 – Viabilità principale
Danno visibile:	Tra le sezioni 624 e 625 e tra le sezioni 634 e 635, la scarpata di monte della viabilità principale (direzione PA) risulta danneggiata a seguito dello smottamento del terreno, con la presenza dei paletti della barriera di sicurezza non più correttamente ammortati nel terreno e/o completamente liberi; Tra la sezione 629 e la sezione 635 il piede della scarpata di valle della viabilità principale (direzione AG) risulta seriamente danneggiato a seguito dell'erosione prodotta dalla piena del Torrente Frattina, che ha determinato lo smottamento del rilevato a monte ed a tergo della gabbionata realizzata; sono presenti, altresì, gabbioni danneggiati e/o parzialmente ribaltati verso monte;
Data rilevazione:	07/11/2018

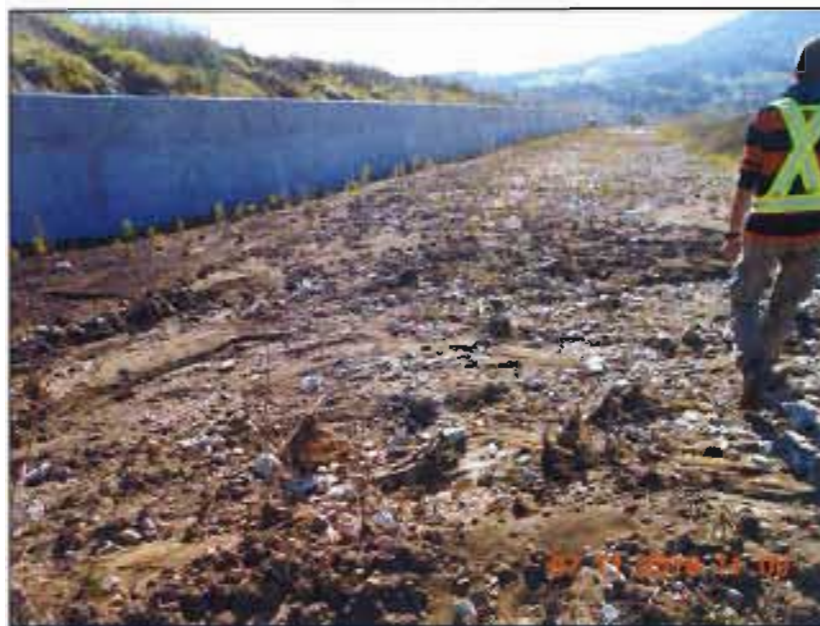
Foto 1 – VS29Bis

Opera:	VS29Bis – Viabilità secondaria ramo 298is TS29/TS29C – Tombini idraulici SV06 – Svincolo Mezzojuso
Danno visibile:	Tra la sezione 6 e la sezioni 27, la viabilità secondaria risulta parzialmente ricoperta da fango e detriti; sono presenti smottamenti lungo la scarpata di valle in corrispondenza del tombino idraulico TS29C; il tombino idraulico TS29C risulta parzialmente ostruito e con il calottamento quasi completamente danneggiato, così come le inalveazioni all'imbocco ed allo sbocco; lungo la rampa 6 dello svincolo di Mezzojuso i fossi di guardia e/o le cunette poste a monte della viabilità risultano parzialmente ostruiti da fango e detriti; sulla scarpata di monte, in corrispondenza del tombino idraulico TP49, sono presenti smottamenti di terreno; il pozzetto di monte del tombino idraulico TS29 risulta parzialmente riempito da fango e detriti, con le inalveazioni all'imbocco ed allo sbocco completamente danneggiate;

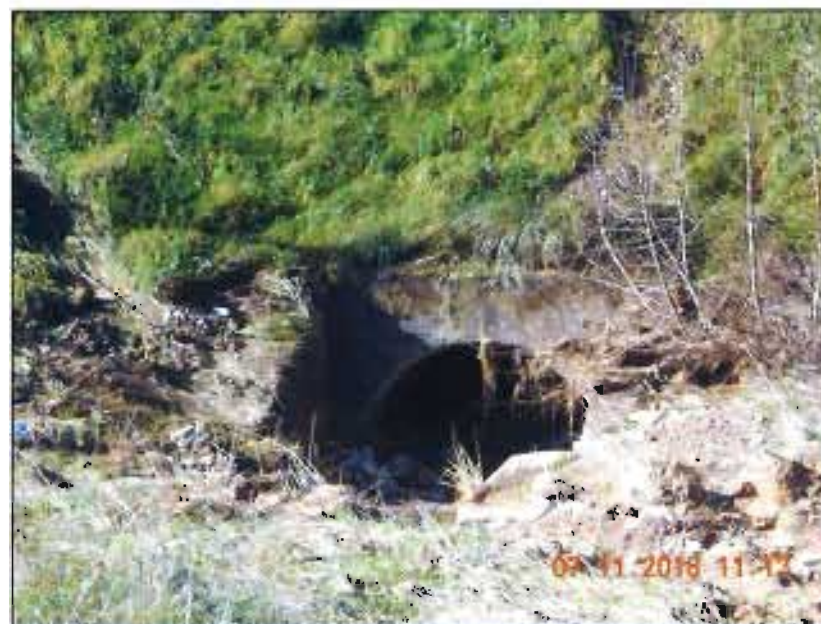
Foto 1 - TP30

Opera:	TP30/TP31 - Tombini idraulici SV06 - Svincolo Mezzojuso IN39b/IN40/IN41/IN42 - Inalveazioni
Danno visibile:	I tombini idraulici TP30 e TP31 risultano quasi totalmente ostruiti da fango e detriti, e presentano le inalveazioni allo sbocco ed all'imbocco completamente danneggiate; Le inalveazioni IN39b, IN40, IN41 ed IN42 si presentano completamente danneggiate anche a seguito dell'erosione prodotta dalla piena del Torrente Frattina (IN40, IN41).
Data rilevazione:	07/11/2018

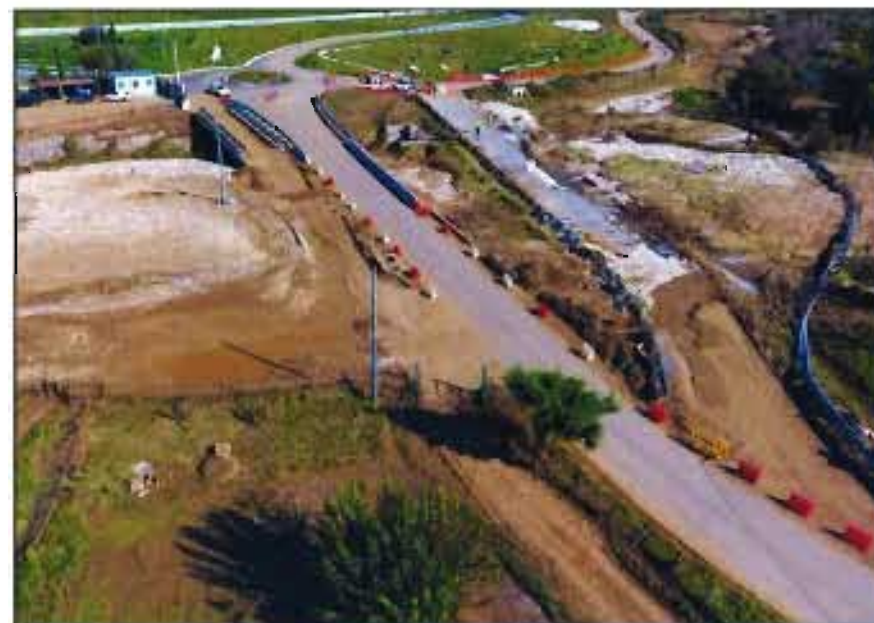
Foto 1 – SV06/VS30

Opera:	SV06 – Svincolo Mezzojuso VS30 – Viabilità secondaria ramo 30 VS31 – Viabilità secondaria ramo 31 SF09 – Sistemazione fluviale
Danno visibile:	In corrispondenza dello svincolo di Mezzojuso la sistemazione fluviale SF09 risulta seriamente ostruita da detriti ed alberi, con riduzione del franco idraulico in corrispondenza del nuovo ponte PO01; nel tratto compreso tra quest'ultimo ed il tombino Armco provvisorio sono presenti elevate quantità di detriti. La viabilità provvisoria, realizzata per consentire la costruzione del ponte PO01 ed in esercizio fino al giorno dell'alluvione, risulta completamente danneggiata; la viabilità secondaria 30 presenta seri danni e risulta completamente invasa da fango e detriti; la viabilità secondaria 31, tra la sezione 1 e la sezione 3, presenta smottamenti nella scarpata di valle;
Data rilevazione:	07/11/2018

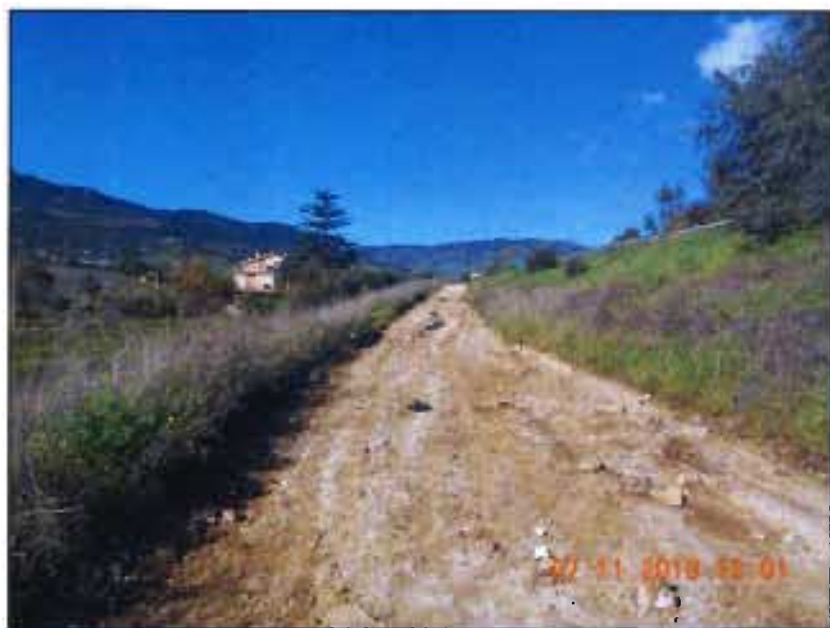
Foto 1 – VS32

Opera:	VS32 – Viabilità secondaria ramo 32 TP33/TC32 – Tombini idraulici
Danno visibile:	Tra la sezione 12 e la sezione 15, la viabilità secondaria presenta il piano di estradosso dello strato di stabilizzato danneggiato; il tombino idraulico TC32 presenta fango e detriti al suo interno, con l'inalveazione allo sbocco completamente danneggiata ed invasa dal fango;
Data rilevazione:	07/11/2018

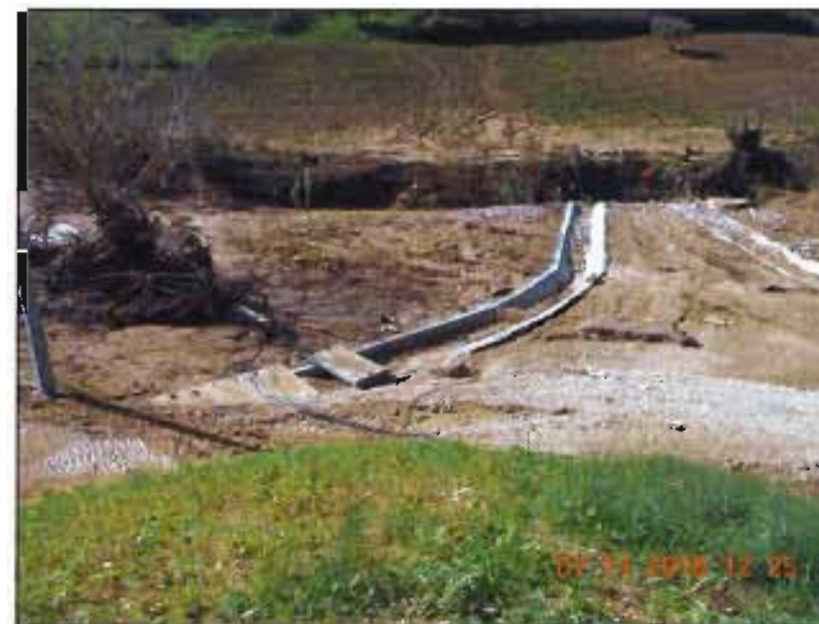
Foto 1 – AP11/AP12

Opera:	AP11/AP12 – Idraulica di versante ST06 – Sottovia esistente
Danno visibile:	Tra la sezione 740 e la sezione 749 dell'asse principale i fossi di guardia FT2_P15_04 ed FT2_P15_02 risultano parzialmente ostruiti da fango e detriti; Si registra la presenza di fango e detriti a monte del sottovia esistente;
Data rilevazione:	07/11/2018
