Affidamento a Contraente Generale dei "Lavori di ammodernamento del tratto Palermo - Lercara Friddi, lotto funzionale dal km 14,4 (km. 0,0 del Lotto 2) compreso il tratto di raccordo della rotatoria Bolognetta, al km 48,0 (km. 33,6 del Lotto 2 - Svincolo Manganaro incluso) compresi i raccordi con le attuali SS n.189 e SS n.121

ELABORATI GENERALI INQUADRAMENTO GENERALE Report accertamento danni - Alluvione Novembre 2018

LAVORI: S.S.189 e S.S. 121 "Catanesa" – Itinerario Palermo-Agrigento-PA 17/08.

TRATTA: Tratto dal km. 14+400 al km. 48+000

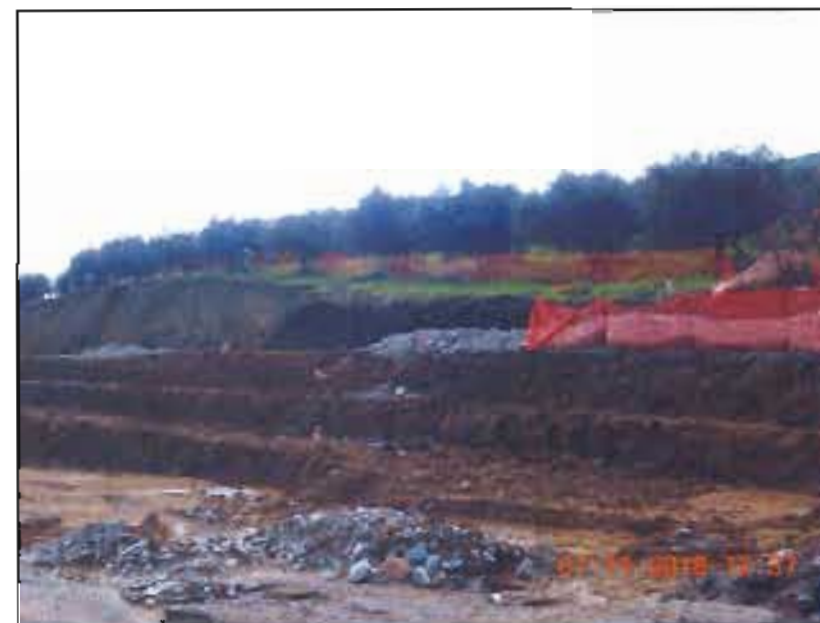
Foto 1 – AP11/AP12

Opera:	VS35 – Viabilità secondaria ramo 35
Danno visibile:	Tra la sezione 19A e la sezione 32, la scarpata di monte presenta smottamenti e/o scucchiamenti di terreno; tra la sezione 42 e la sezione 46 la pavimentazione della viabilità secondaria risulta invasa dal fango;
Data rilevazione:	07/11/2018

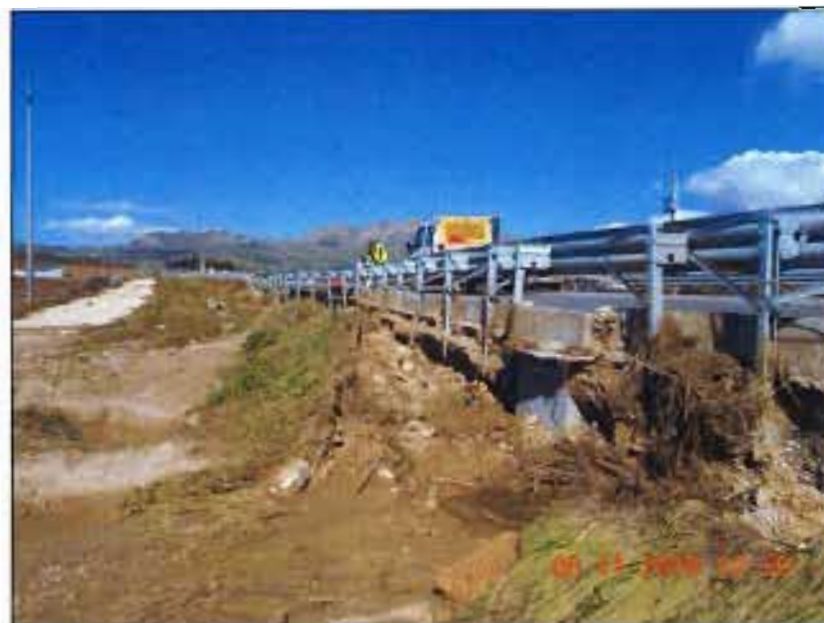
Foto 1 - AP15

Opera:	AP15 – Viabilità principale TP41 – Tombino idraulico
Danno visibile:	Tra la sezione 942 e la sezione 948 la scarpata di monte della viabilità principale (direzione AG) risulta seriamente danneggiata a seguito dello smottamento del rilevato, diversi paletti della barriera di sicurezza risultano, pertanto, totalmente liberi e/o ribaltati, anche l'idraulica di linea risulta danneggiata; inalveazioni all'imbocco ed allo sbocco del tombino idraulico TP41 danneggiate.
Data rilevazione:	06/11/2018

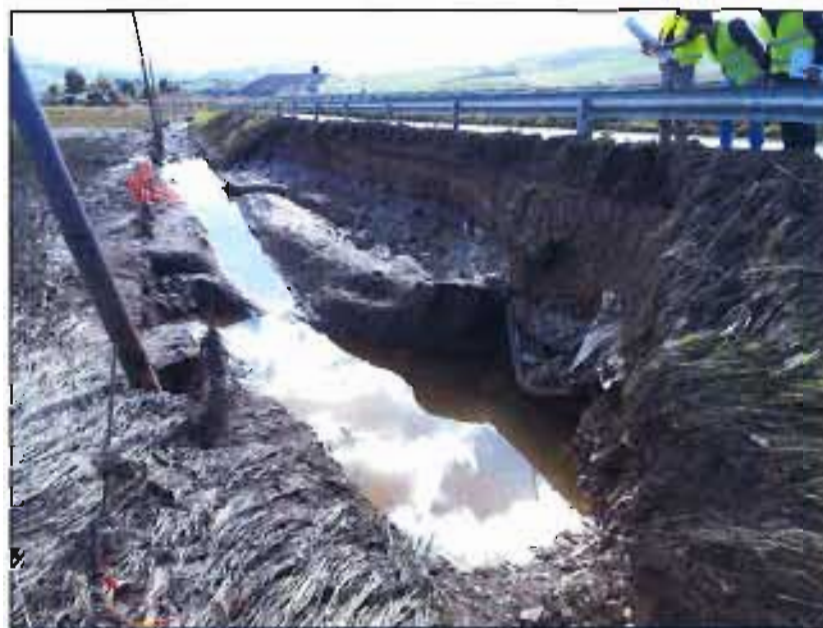
Foto 1 – VS37 (Sez. 89 - sez. 94)

Opera:	VS37 – Viabilità secondaria ramo 37 TP42 – Tombino idraulico
Danno visibile:	Tra la sezione 89 e la sezione 94 la scarpata di valle della viabilità secondaria risulta danneggiata a seguito del totale smottamento del terreno; il fosso di guardia ed il materassino drenante presenti in tale tratto, risultano seriamente danneggiati; La pavimentazione dell'ingresso n° 116f risulta danneggiata; Tra la sezione 106 e la sezione 111 la scarpata di valle della viabilità secondaria risulta danneggiata a seguito del totale smottamento del terreno; il fosso di guardia presente in tale tratto risulta completamente ostruito dai detriti; Inalveazione all'imbocco del tombino idraulico TP42 danneggiata.
Data rilevazione:	06/11/2018

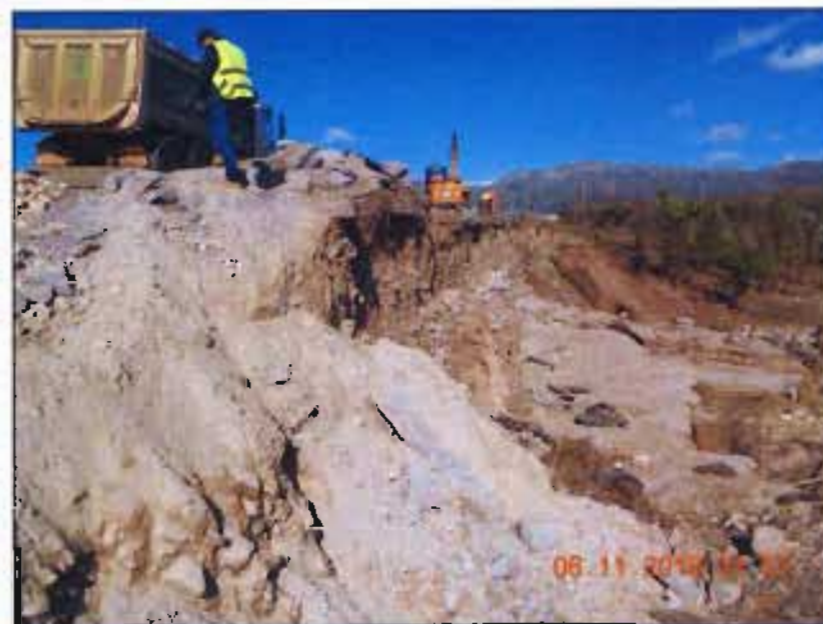
Foto 2 – AP15/VS37

Opera:	AP15 – Viabilità principale VS37 – Viabilità secondaria ramo 37 OP16 – Vasca di trattamento acque di piattaforma
Danno visibile:	Tra la sezione 980 e la sezione 989 della viabilità principale si rileva il totale cedimento della scarpata di valle della corsia in direzione PA, nonché la presenza di un vistoso strato di fango e detriti lungo la corsia in direzione AG, sul piano di posa della base della nuova pavimentazione (estradosso piano misto cementato); La viabilità secondaria risulta completamente danneggiata nel tratto compreso tra la sezione 112 e la sezione 118; La vasca OP16 si presenta completamente danneggiata;
Data rilevazione:	06/11/2018

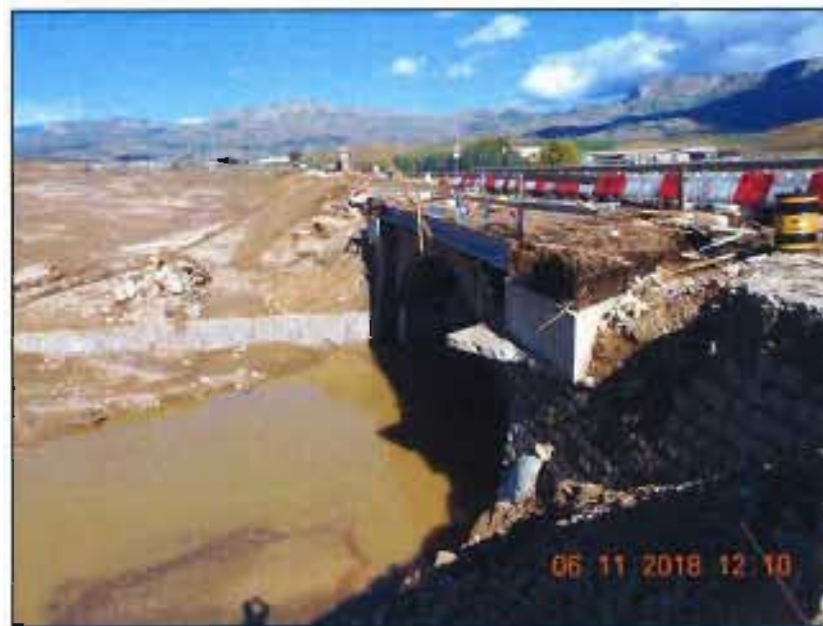
Foto 2 – VE04

Opera:	VE04 – Ponte ad arco esistente SF13 – Sistemazione fluviale
Danno visibile:	Lungo la corsia in direzione AG, il ponte ad arco esistente presenta l'armatura delle nuove spalle e l'estradosso delle nuove travi, ricolmi di detriti e fango; La sistemazione fluviale SF13 risulta danneggiata;
Data rilevazione:	06/11/2018

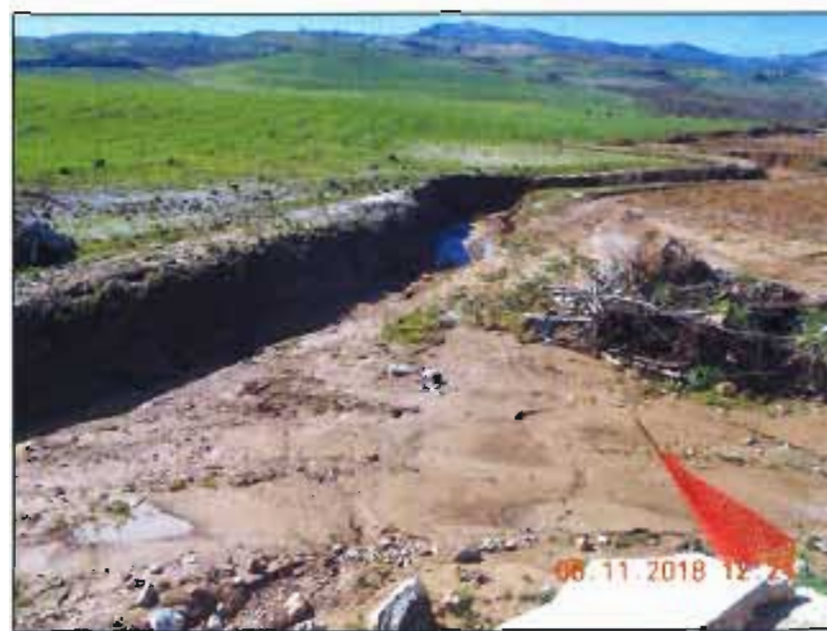
Foto 1 – TC30b

Opera:	SF14 – Sistemazione fluviale
Danno visibile:	Sistemazione fluviale danneggiata;
Data rilevazione:	06/11/2018

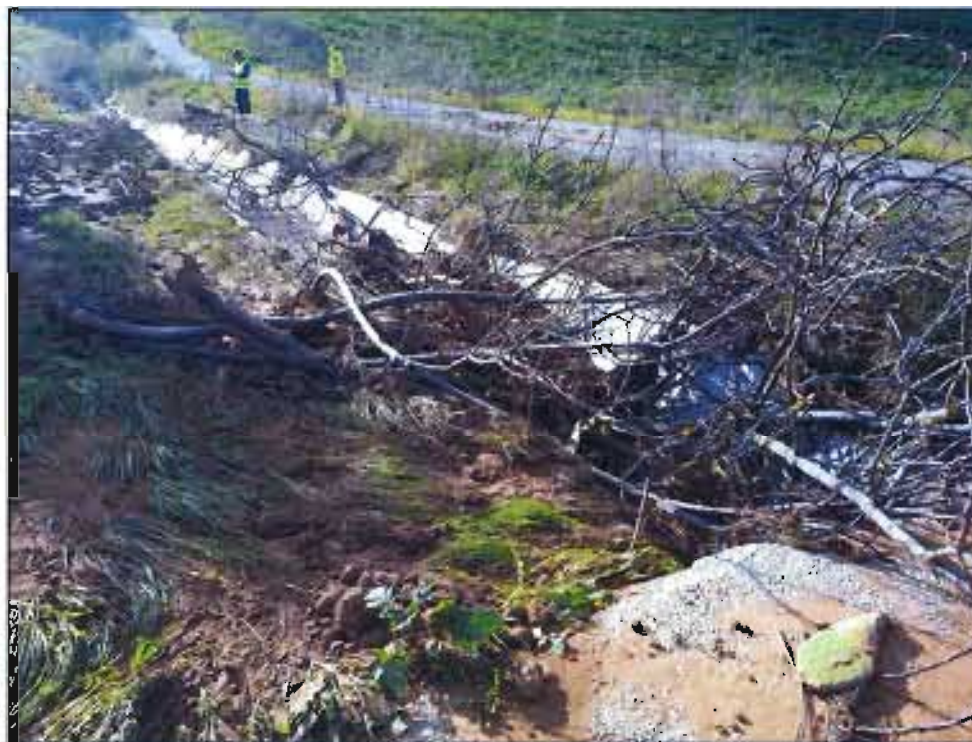
Foto 1 – 05/11/2018

Opera:	IN 59 – Canale aperto rivestito in c.a.
Danno visibile:	Canale idraulico ostruito da fango e detriti
Data rilevazione:	05/11/2018 – 08/11/2018

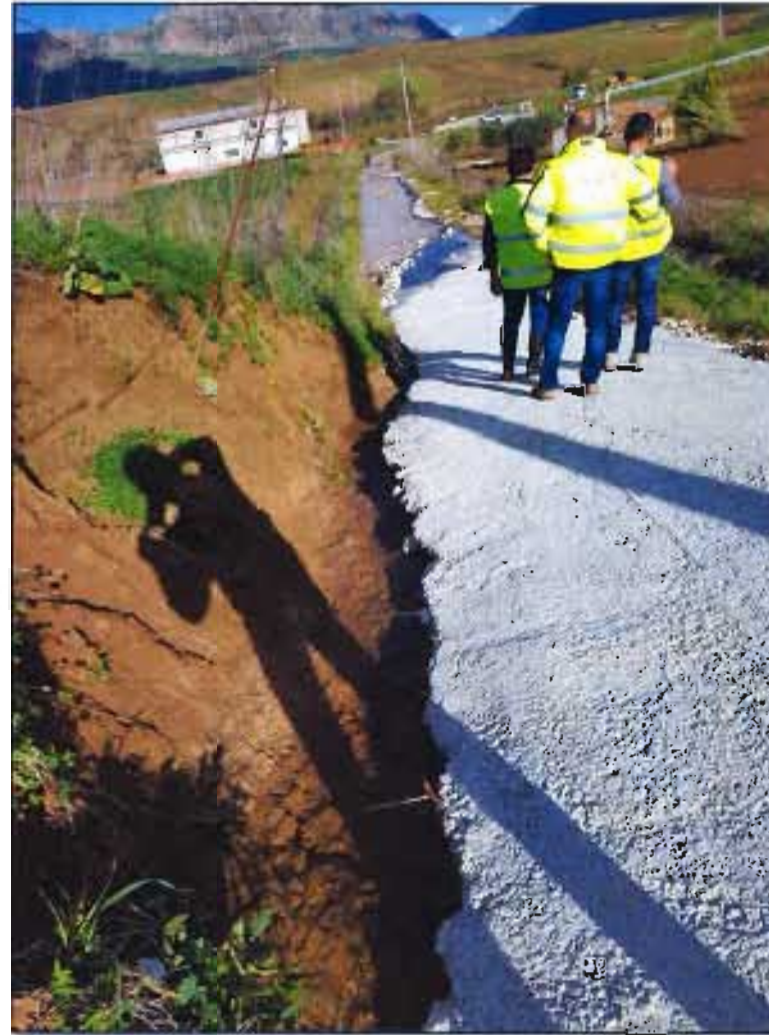
Foto 1 - 05/11/2018

Opera:	Viabilità secondaria 39 (Dalla sez. 1 alla sez. 3 – Dalla sez. 6 alla sez. 8C)
Danno visibile:	Dilavamento della scarpata con conseguente infiltrazione di acqua sotto la pavimentazione stradale; Deposito, sulla piattaforma stradale, di materiale solido trasportato.
Data rilevazione:	05/11/2018 – 08/11/2018

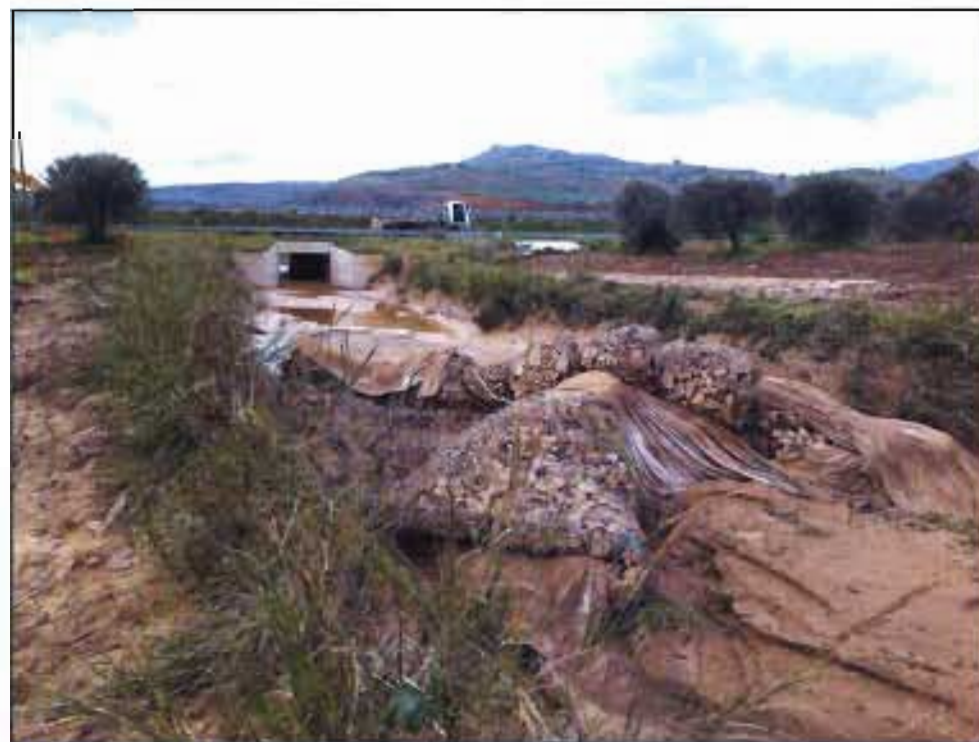
Foto 1 – 03/11/2018

Opera:	Tombino TP45 IN 60 – Canale aperto rivestito materassi
Danno visibile:	Inalveazione di monte e di valle completamente danneggiata
Data rilevazione:	03/11/2018 - 05/11/2018 – 08/11/2018

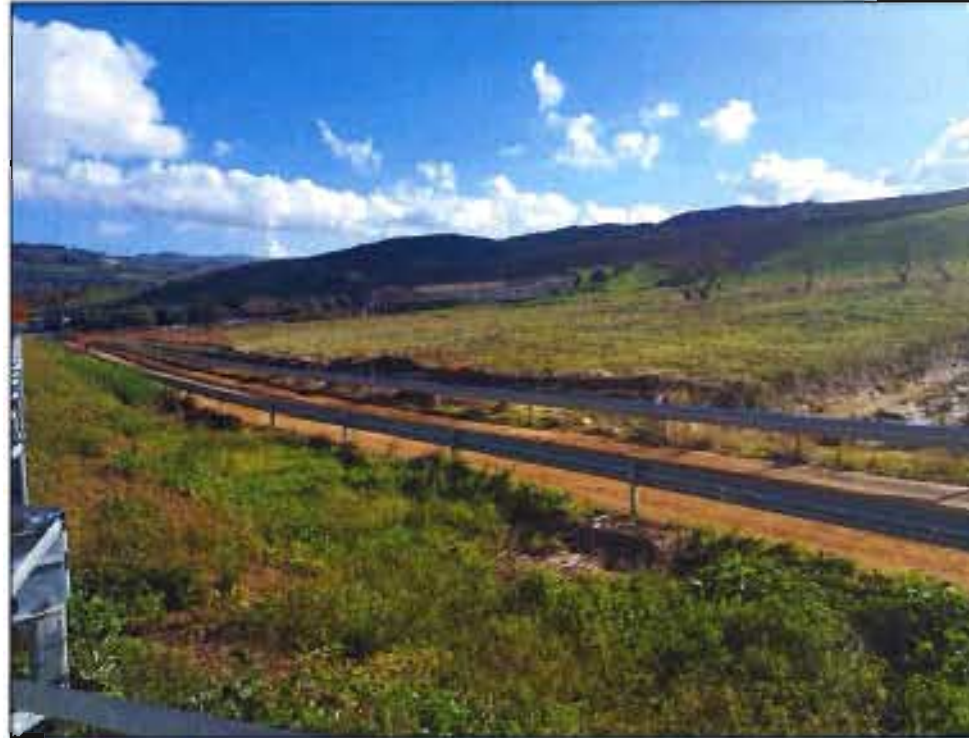
Foto 1 - 05/11/2018

Opera:	Viabilità secondaria 39 (Dalla sez. 40 alla sez. 66C)
Danno visibile:	Piattaforma stradale invasa da fango e detriti con tratti completamente allagati; Scarpata tra asse principale e Viab. sec. 39 dilavata e ricoperta di fango.
Data rilevazione:	05/11/2018 - 06/11/2018 - 08/11/2018

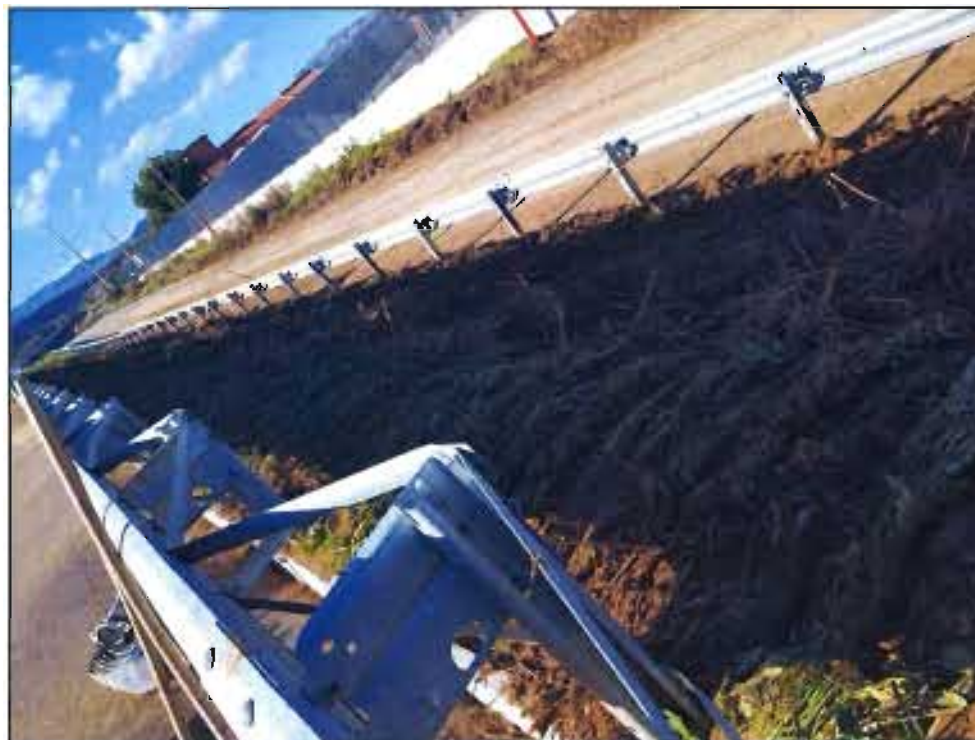
Foto 1 - 05/11/2018

Opera:	Viabilità secondaria 38 (Dalla sez. 74 alla sez. 80) Viabilità secondaria 38A (Dalla sez. 1 alla sez. 18).
Danno visibile:	Piattaforma stradale invasa da fango e detriti; Scarpata tra asse principale e Viab. sec. 38A dilavata e ricoperta di fango.
Data rilevazione:	05/11/2018 - 08/11/2018

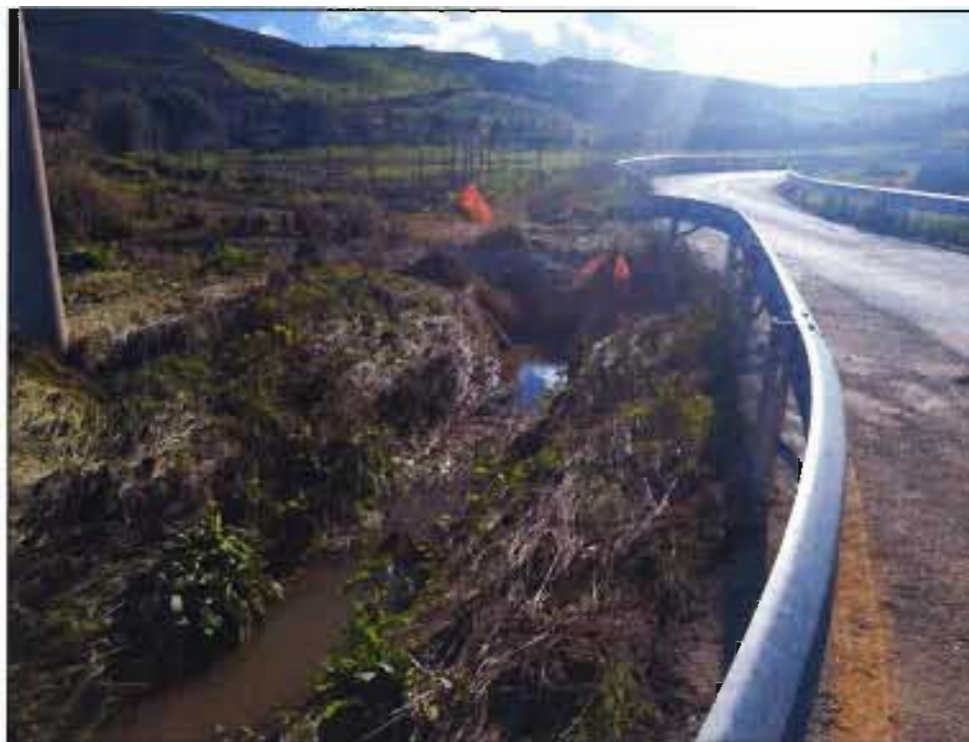
Foto 1 – 05/11/2018

Opera:	Viabilità secondaria 39 (Dalla sez. 71B alla sez. 87)
Danno visibile:	Piattaforma stradale invasa da fango e detriti; Fosso di guardia totalmente ostruito da fango e detriti.
Data rilevazione:	05/11/2018 – 08/11/2018

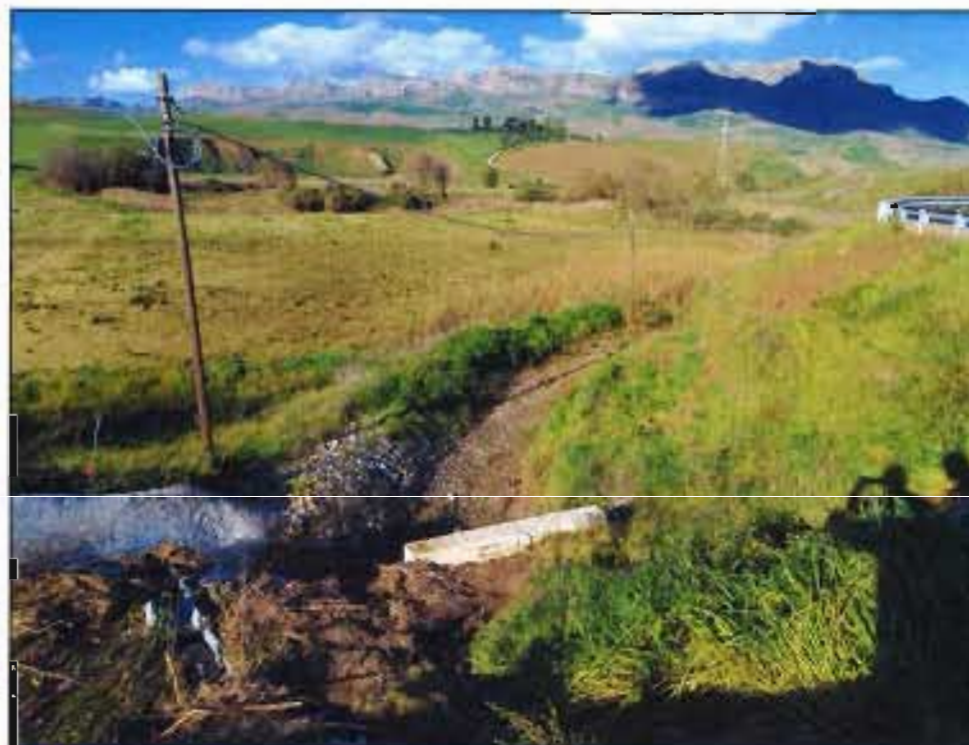
Foto 1 - 05/11/2018

Opera:	Viabilità secondaria 38A (Dalla sez. 38 alla sez. 43) Viabilità secondaria 38B (Dalla sez. 4 alla sez. 7) IN 64 - Canale aperto rivestito in materassi OS93 - Muro in terra rinforzata
Danno visibile:	Canale idraulico parzialmente ostruito da fango e detriti; Embrici parzialmente divelti; Danneggiamento dei cavidotti, blocco pali e pozzetti dell'impianto elettrico svincolo Vicari nord; Scivolamento di fango e detriti sulla scarpata dell'opera OS93.
Data rilevazione:	05/11/2018

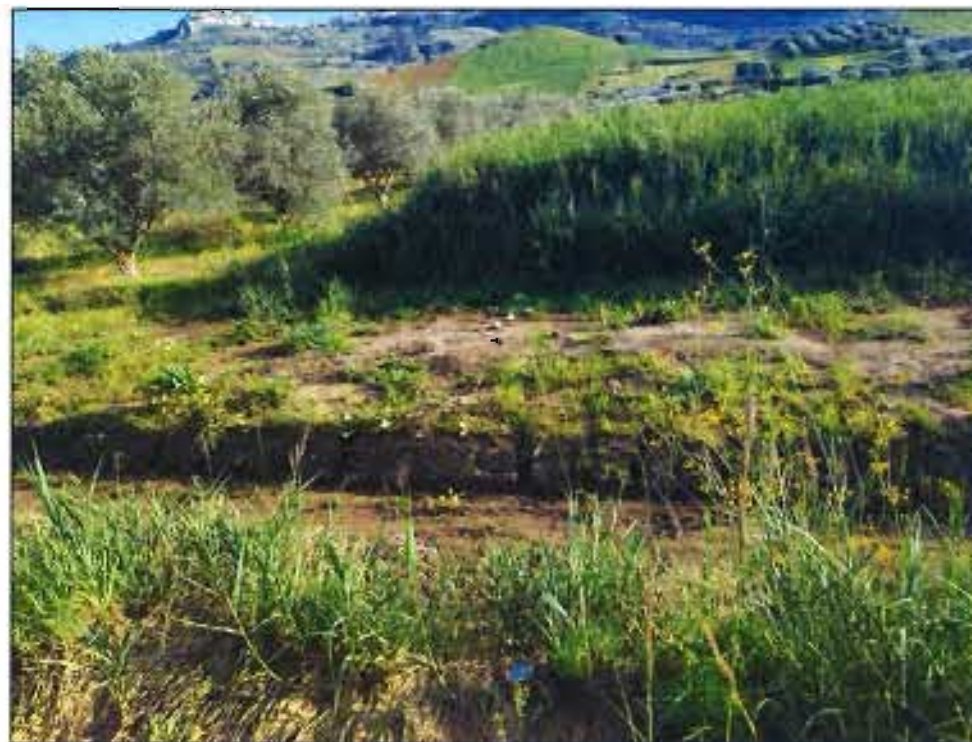
Foto 1 – 05/11/2018

Opera:	Asse principale 18 – AP18 (Dalla sez. 1145 alla sez. 1197); Viab. sec. 41 – V.S. 41 (Dalla sez. 52 alla sez. 97)
Danno visibile:	Esondazione fiume S. Leonardo: Allagamento di tutta l'area di cantiere con conseguente accumulo di detriti e fango sulla piattaforma stradale; Intasamento dei pozzetti, delle caditoie e dei tubi costituenti l'idraulica di piattaforma; Idraulica di versante (fossi di guardia) totalmente ostruiti.
Data rilevazione:	05/11/2018

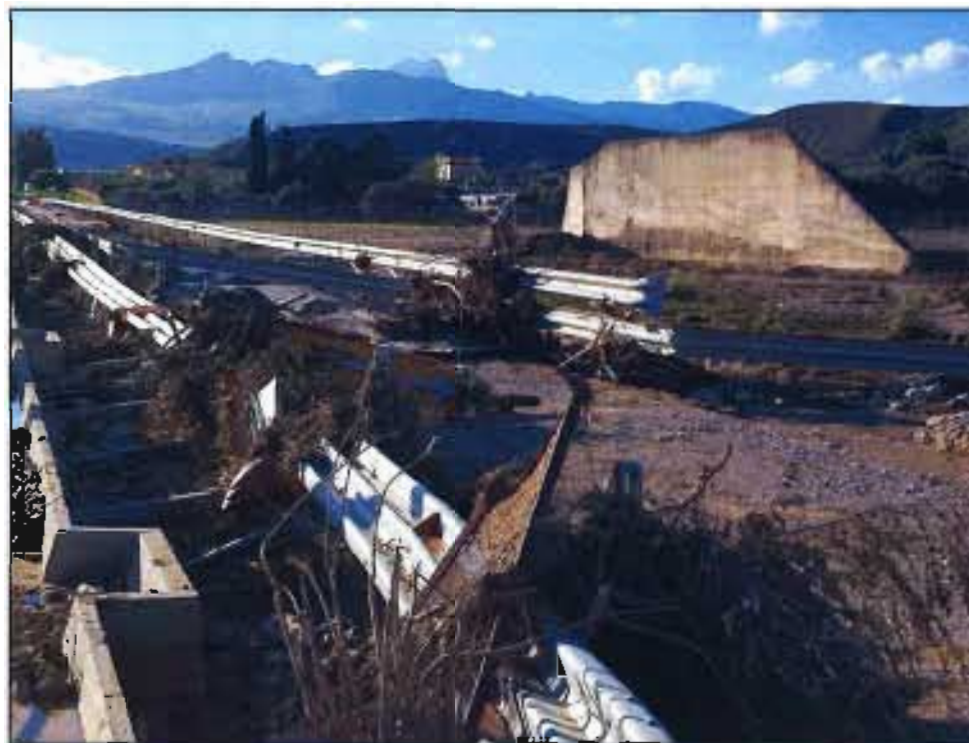
Foto 1 - 05/11/2018

Opera:	Asse principale 18 – AP18 (Dalla sez. 1197 alla sez. S1); Viab. sec. 41 – V.S. 41 (Dalla sez. 97 alla sez. 106)
Danno visibile:	Esondazione fiume S. Leonardo: Allagamento di tutta l'area di cantiere con conseguente accumulo di detriti e fango sulla piattaforma stradale; Dilavamento e completo danneggiamento della piattaforma stradale già realizzata (Asfalto, cunette, barriere, ecc.); Intasamento dei pozzetti, delle caditoie e dei tubi costituenti l'idraulica di piattaforma;
Data rilevazione:	05/11/2018

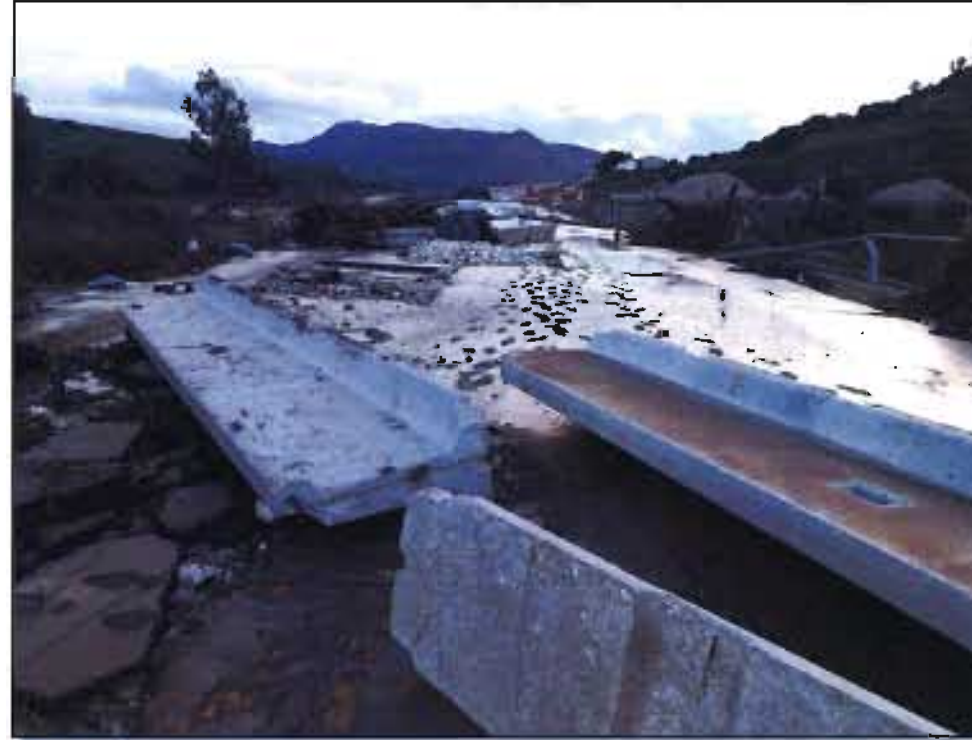
Foto 1 – 03/11/2018

Opera:	Viadotto esistente S. Leonardo
Danno visibile:	Esondazione fiume S. Leonardo: Allagamento di tutta l'area di cantiere con conseguente accumulo di detriti e fango sulla piattaforma stradale; Completo danneggiamento e perdita di tutti i materiali, mezzi e attrezzature presenti sull'area di cantiere (Box pref., new jersey in c.a., giunti, ferro tondino per c.a., malte, resine, pannelli di carpenteria, martelletti, torre faro, barriere stradali, semafori, ecc.).
Data rilevazione:	03/11/2018 – 05/11/2018 – 06/11/2018

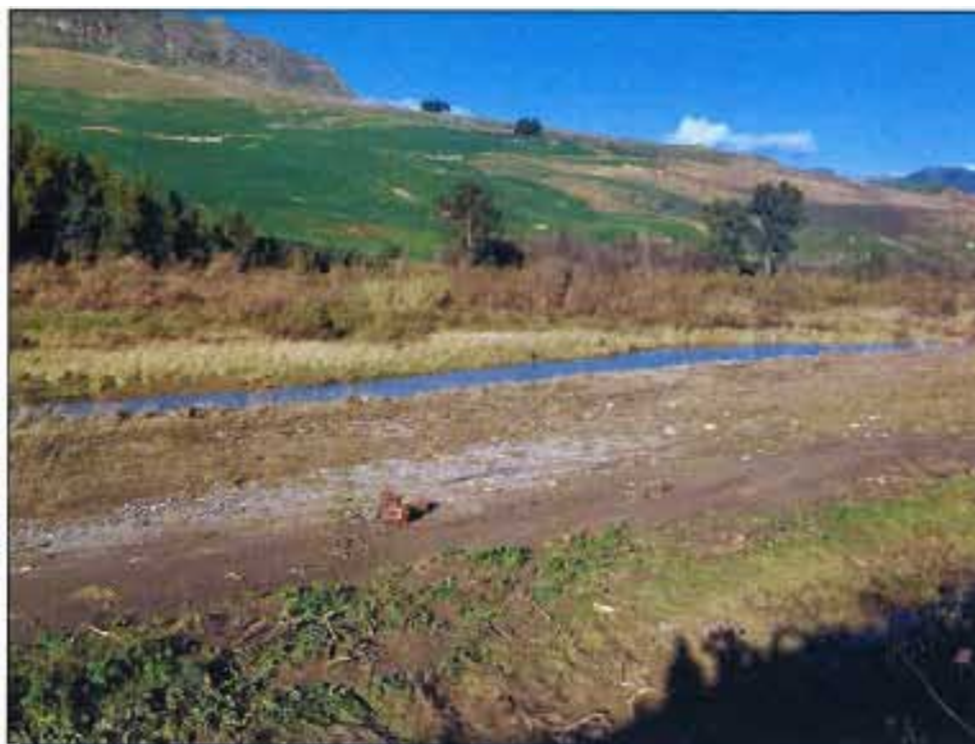
Foto 1 - 05/11/2018

Opera:	Svincolo Nuovo (Rampa 5 – Rotatoria 2); Viab. sec. 44 (Dalla sez. 1 alla sez. 11).
Danno visibile:	Esondazione fiume S. Leonardo: Fosso di guardia FT1_Sec44_01 ostruito da fango e detriti; Dilavamento del piede della scarpata; Parziale danneggiamento degli embrici di scarico; Fango e detriti sulla piattaforma stradale della Viab sec. 44 dalla sez. 8 alla sez.11.
Data rilevazione:	05/11/2018 – 06/11/2018

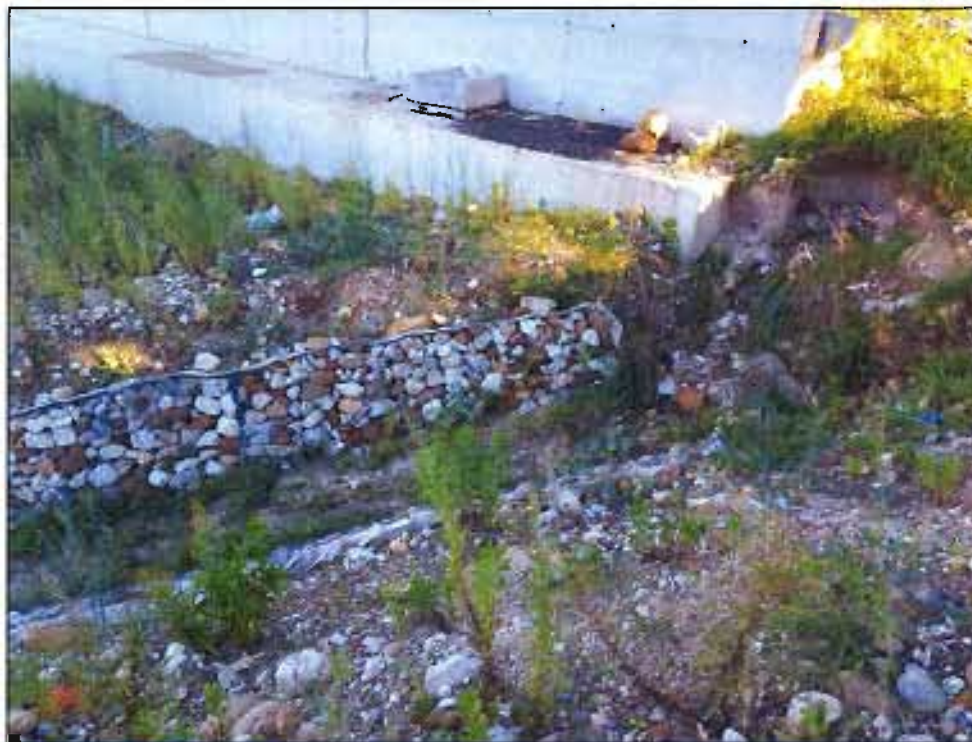
Foto 1 - 05/11/2018

Opera:	IN 67 – Canale aperto rivestito in materassi; IN 68 – Canale aperto rivestito in materassi; Tombino TS52.
Danno visibile:	Esondazione fiume S. Leonardo: Canali di inalveazione parzialmente ostruiti da fango e detriti; Materassi tipo RENO trascinati dalla corrente e fortemente danneggiati Tombino idraulico parzialmente ostruito dal fango.
Data rilevazione:	05/11/2018 – 06/11/2018

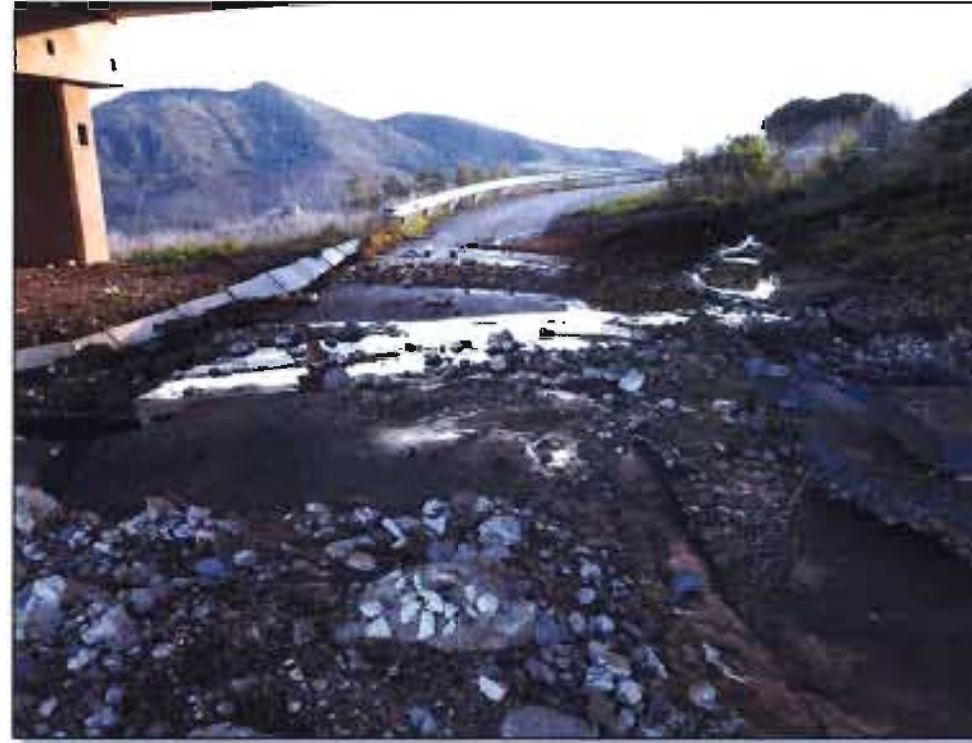
Foto 1 – 03/11/2018

Opera:	Viadotto esistente Ferruzze 1 Nord; Viab. sec. 47 (Dalla sez. 1 alla sez. 3)
Danno visibile:	Dilavamento della scarpata costituente il quarto di cono tra asse principale e viadotto esistente Ferruzze 1 Nord; Piattaforma stradale Viab. sec. 47 invasa da fango e detriti; Sistemazione idraulica parzialmente danneggiata.
Data rilevazione:	03/11/2018 – 04/11/2018 – 06/11/2018

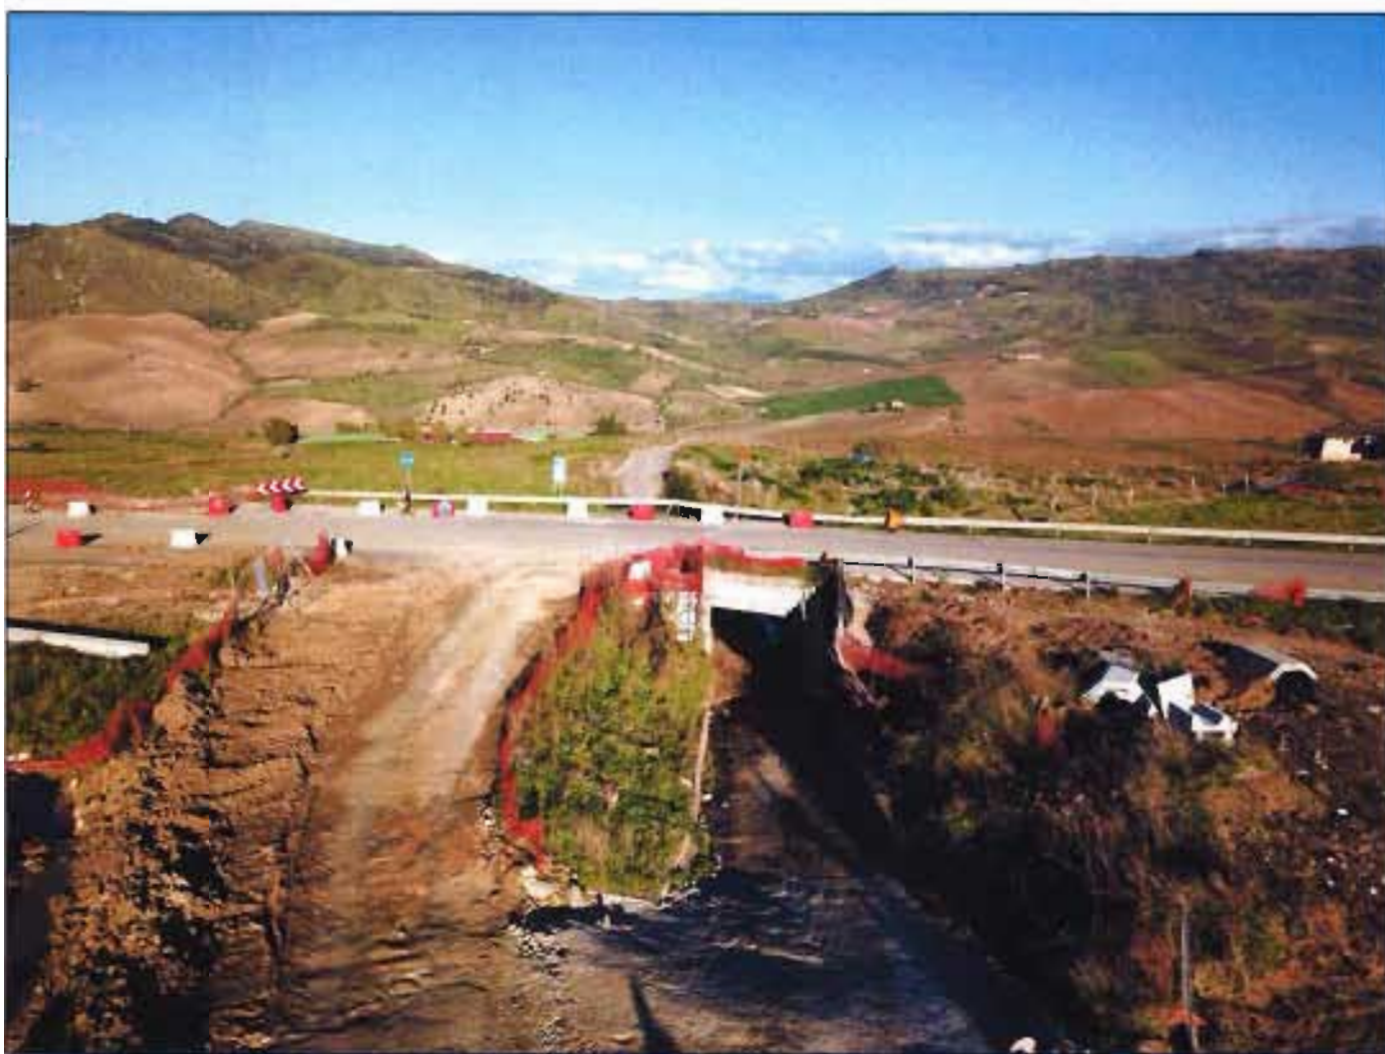
Foto 1 - 06/11/2018

Opera:	Sottovia esistente ST08
Danno visibile:	Danni idraulici per sversamento di fango proveniente da monte con allagamento dell'area interna al sottovia esistente
Data rilevazione:	06/11/2018

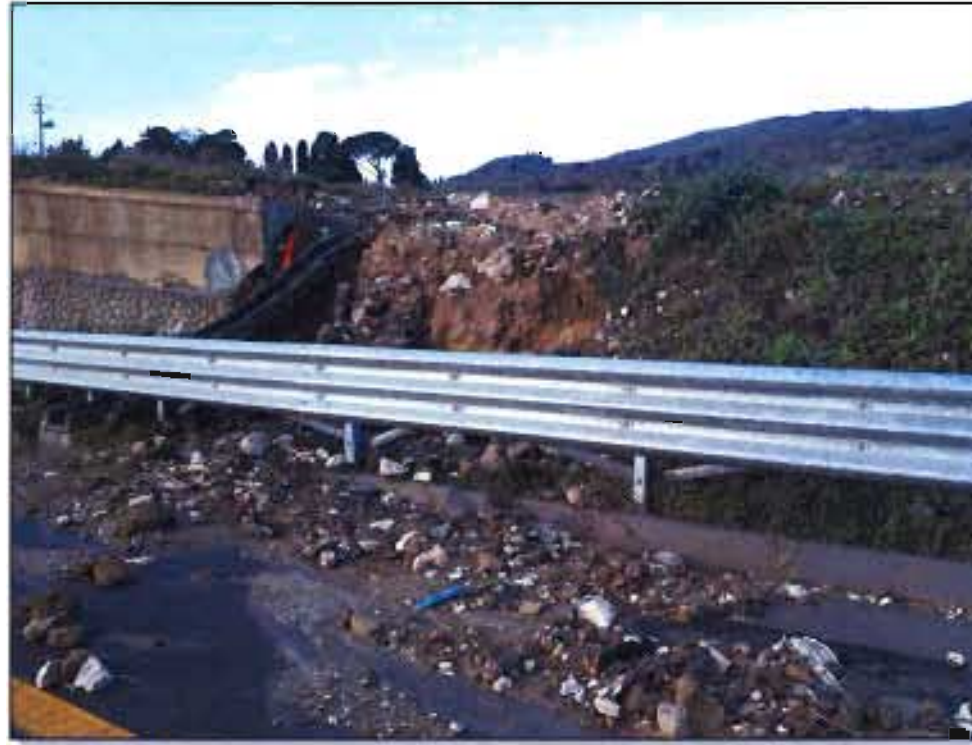
Foto 1 – 04/11/2018

Opera:	Asse principale 25_AG (Dalla sez. 1436.A alla sez. 1436.C); Fosso di guardia FT2_P29_01; Viab. sec. 49 (Dalla sez. 13 alla sez. 16).
Danno visibile:	Fosso di guardia FT2_P29_01 ostruito da fango e detriti; Dilavamento scarpata e danneggiamento embrici di scarico idraulico (Sez. 1436.A-C), con conseguente trasporto di detriti sulla piattaforma stradale; Danneggiamento piattaforma stradale e idraulica di piattaforma (Viab. sec. 49)
Data rilevazione:	04/11/2018 – 05/11/2018 – 08/11/2018

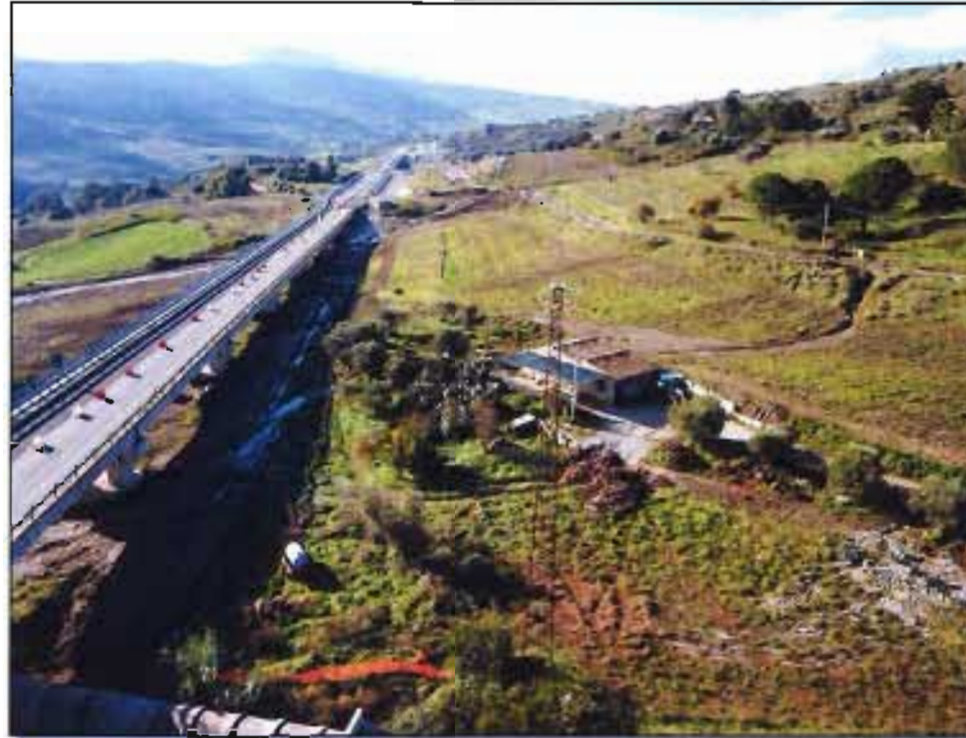
Foto 1 – 06/11/2018

Opera:	Svincolo Vicari Sud (Rampa 6 – Rotatoria 1) Tombino TS 57
Danno visibile:	Movimento franoso del versante di monte con riversamento di fango e detriti sulla piattaforma stradale con conseguente danneggiamento dell'idraulica di piattaforma (Rampa 6 e Rotatoria 1 Svinc. Vicari Sud); Tombino TS 57 parzialmente ostruito da fango e detriti; Trincee drenanti e idraulica seriamente danneggiate (Rotatoria 1 Svinc. Vcari Sud).
Data rilevazione:	05/11/2018 - 06/11/2018

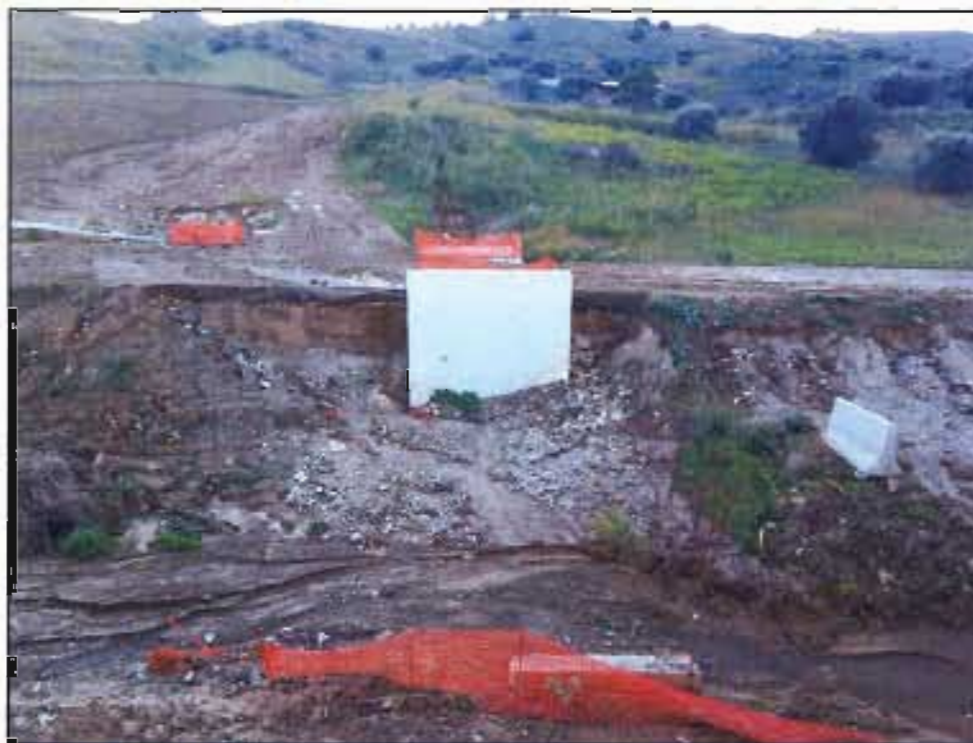
Foto 1 - 05/11/2018

Opera:	Viabilità secondaria 51 (Dalla sez. 23 alla sez. 56) Tombino TP 61
Danno visibile:	Movimento franoso del versante di monte con probabile interessamento della piattaforma stradale; Riversamento di fango e detriti sulla piattaforma stradale con conseguente danneggiamento dell'idraulica di versante e dilavamento delle scarpate di monte e di valle; Tombino TP 61 parzialmente ostruito da fango e detriti.
Data rilevazione:	05/11/2018 – 06/11/2018

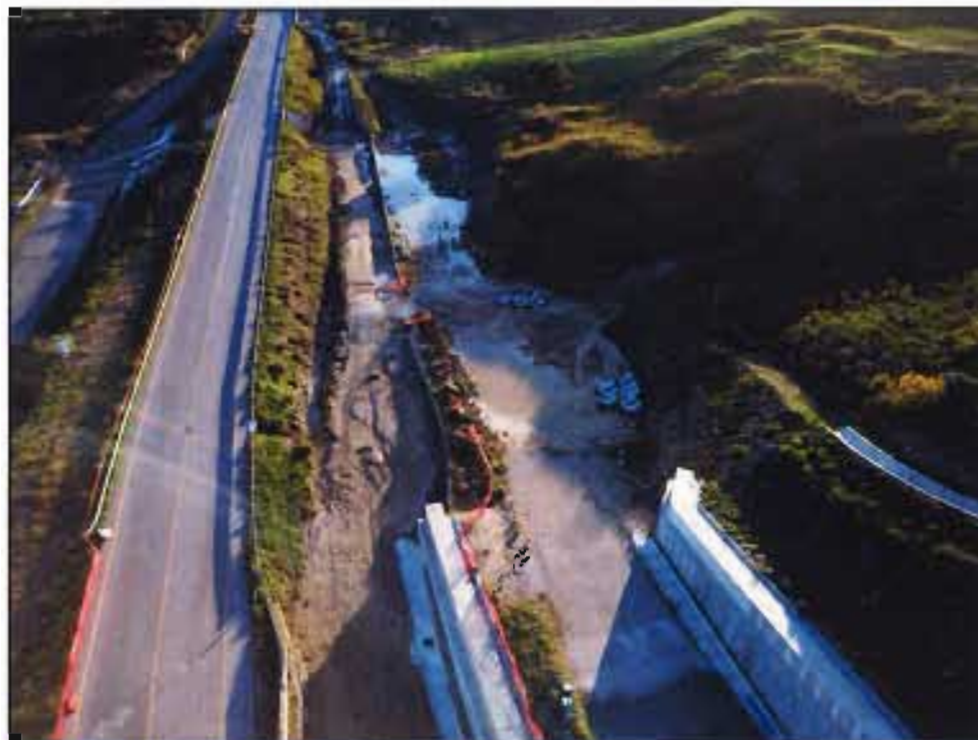
Foto 1 - 06/11/2018

Opera:	Asse principale 27_AG (Dalla sez. 1503 alla sez. 1526)
Danno visibile:	Dilavamento della fondazione stradale
Data rilevazione:	06/11/2018

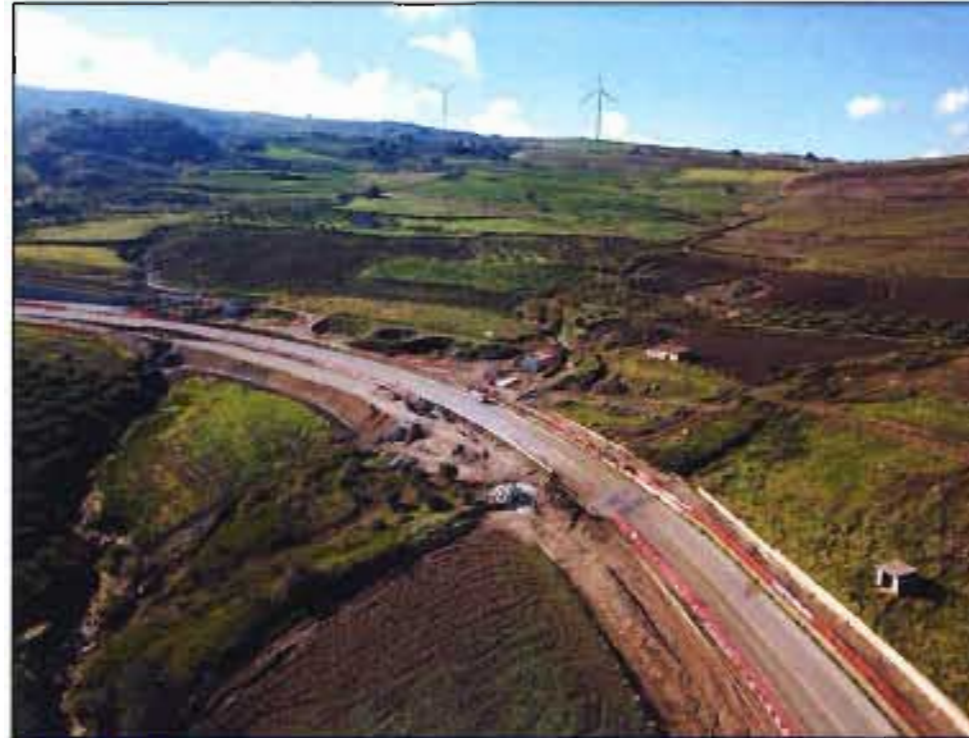
Foto 1 – 06/11/2018

Opera:	Viabilità secondaria 50 (Dalla sez. 63 alla sez. 82); Tombini Idraulici TP66 – TP67 – TP68 (zona di sbocco).
Danno visibile:	Erosione del corpo stradale; Danneggiamento tombini idraulici TP66 – TP67 – TP68 e relative inalveazioni di valle.
Data rilevazione:	06/11/2018

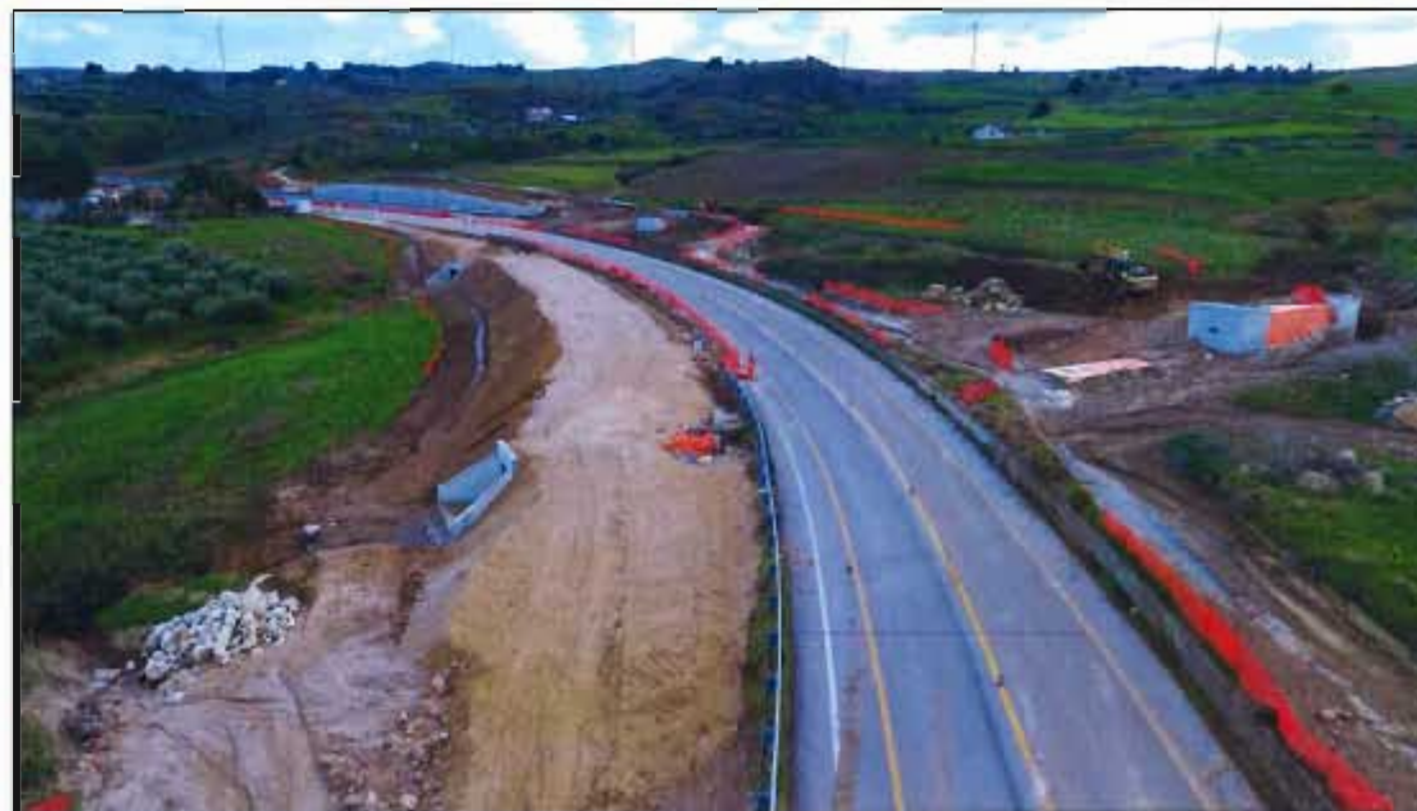
Foto 1 – 08/11/2018

Opera:	Viabilità secondaria 53 (Dalla sez. 44 alla sez. 45 – dalla sez. 50 alla sez. 51 – dalla sez. 56.A alla sez. 58); Tombini Idraulici TP66 – TP67 – TP68 – TP69 – TP70 (zona di imbocco).
Danno visibile:	Erosione del corpo stradale; Danneggiamento tombini idraulici TP66 – TP67 – TP68 – TP69 – TP70 e relative inalveazioni di monte.
Data rilevazione:	06/11/2018 – 08/11/2018

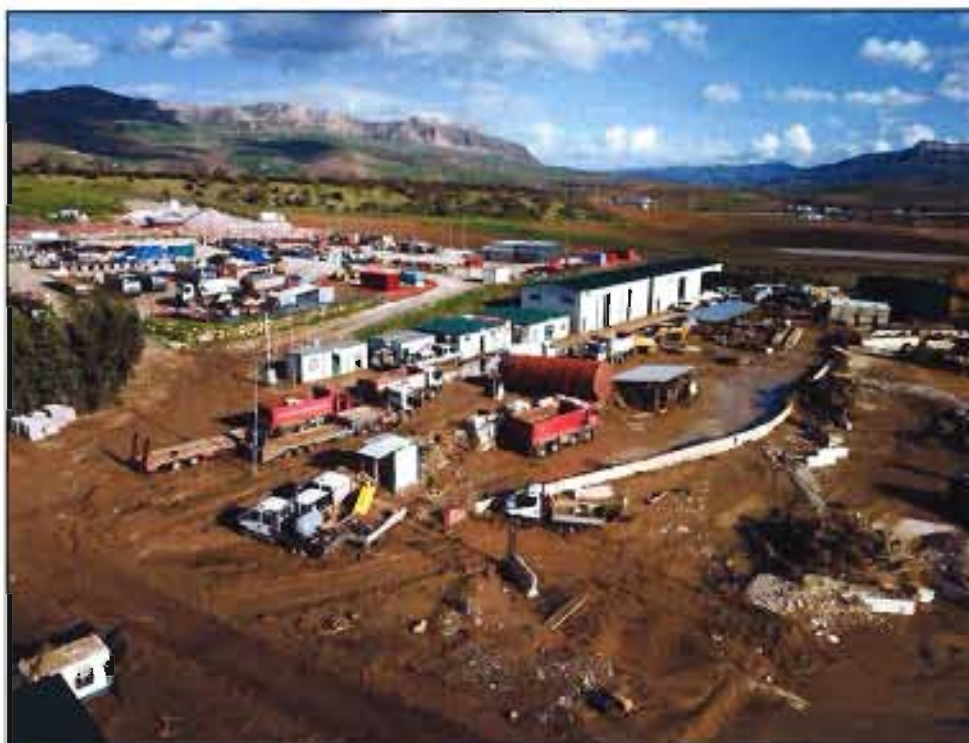
Foto 1 – 05/11/2018

Opera:	Campo operativo
Danno visibile:	Allagamento piazzale per esondazione fiume Arizzolo con ingenti danni a mezzi e attrezzature
Data rilevazione:	05/11/2018
