Affidamento a Contraente Generale dei "Lavori di ammodernamento del tratto Palermo - Lercara Friddi, lotto funzionale dal km 14,4 (km. 0,0 del Lotto 2) compreso il tratto di raccordo della rotatoria Bolognetta, al km 48,0 (km. 33,6 del Lotto 2 - Svincolo Manganaro incluso) compresi i raccordi con le attuali SS n.189 e SS n.121

- PERIZIA DI VARIANTE N.3 -

OPERE DI SOSTEGNO - ASSE PRINCIPALE - Lotto 2a
Muro M072A corsia PA da pk 13+604 a pk 13+785
Muro M072B corsia PA da pk 13+958 a pk 14+226
Muro M074 corsia AG da pk 14+025 a pk 14+215
Interventi di ripristino

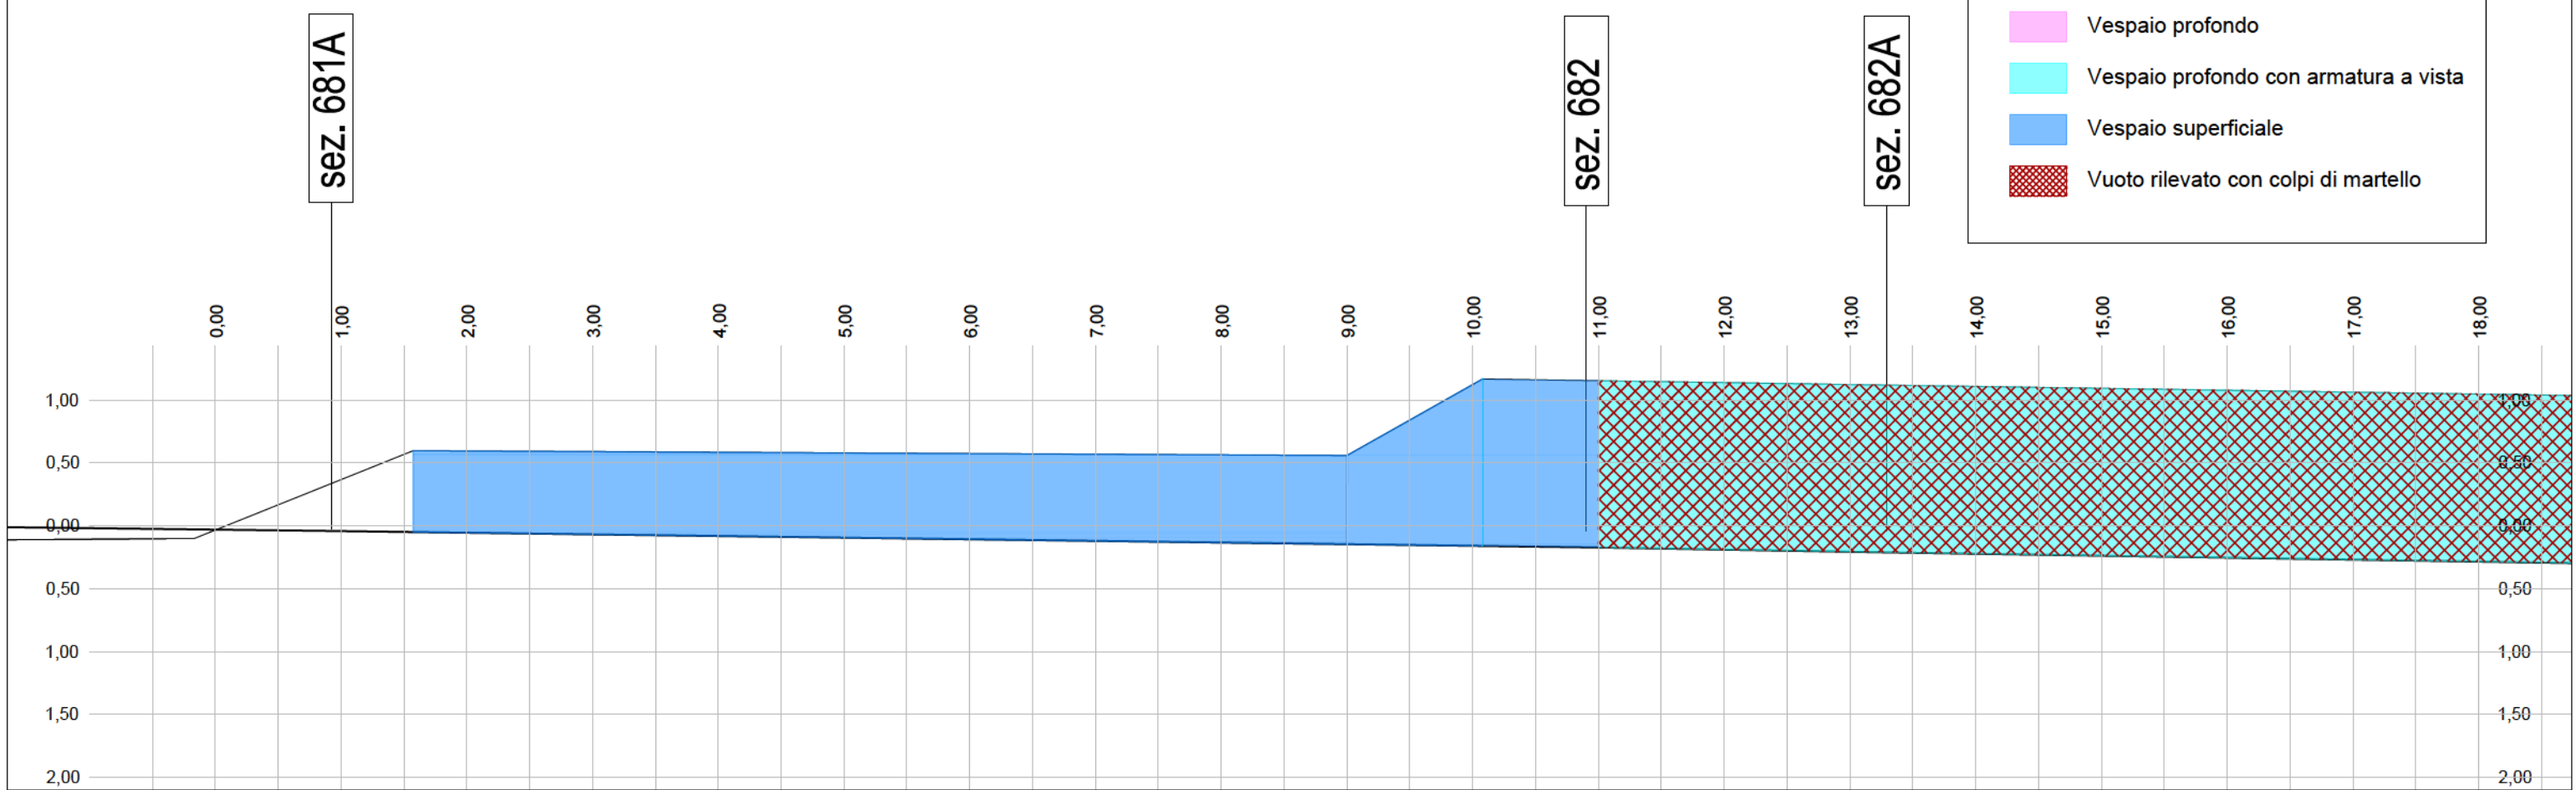
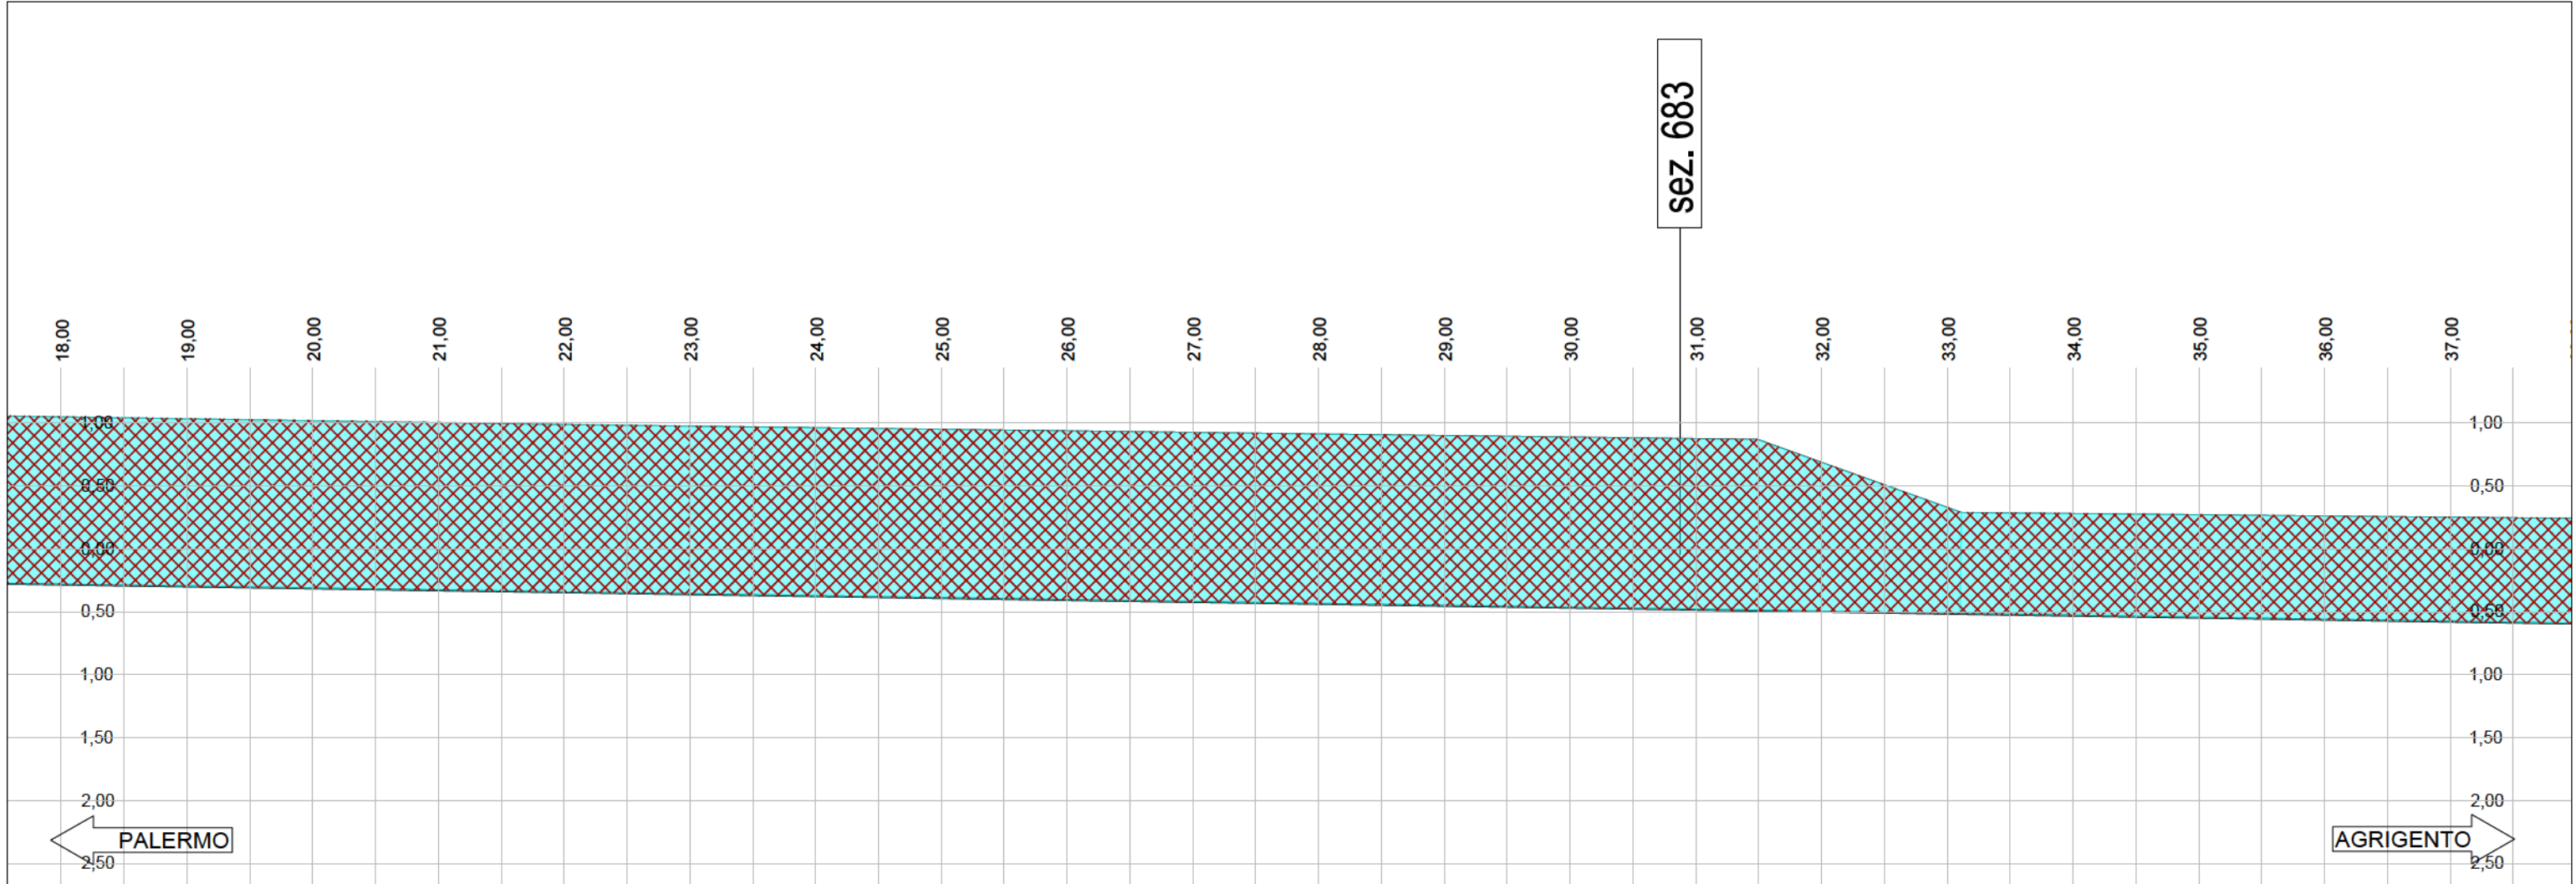
Muro M072_A

- Vespaio profondo
- Vespaio profondo con armatura a vista
- Vespaio superficiale
- Vuoto rilevato con colpi di martello

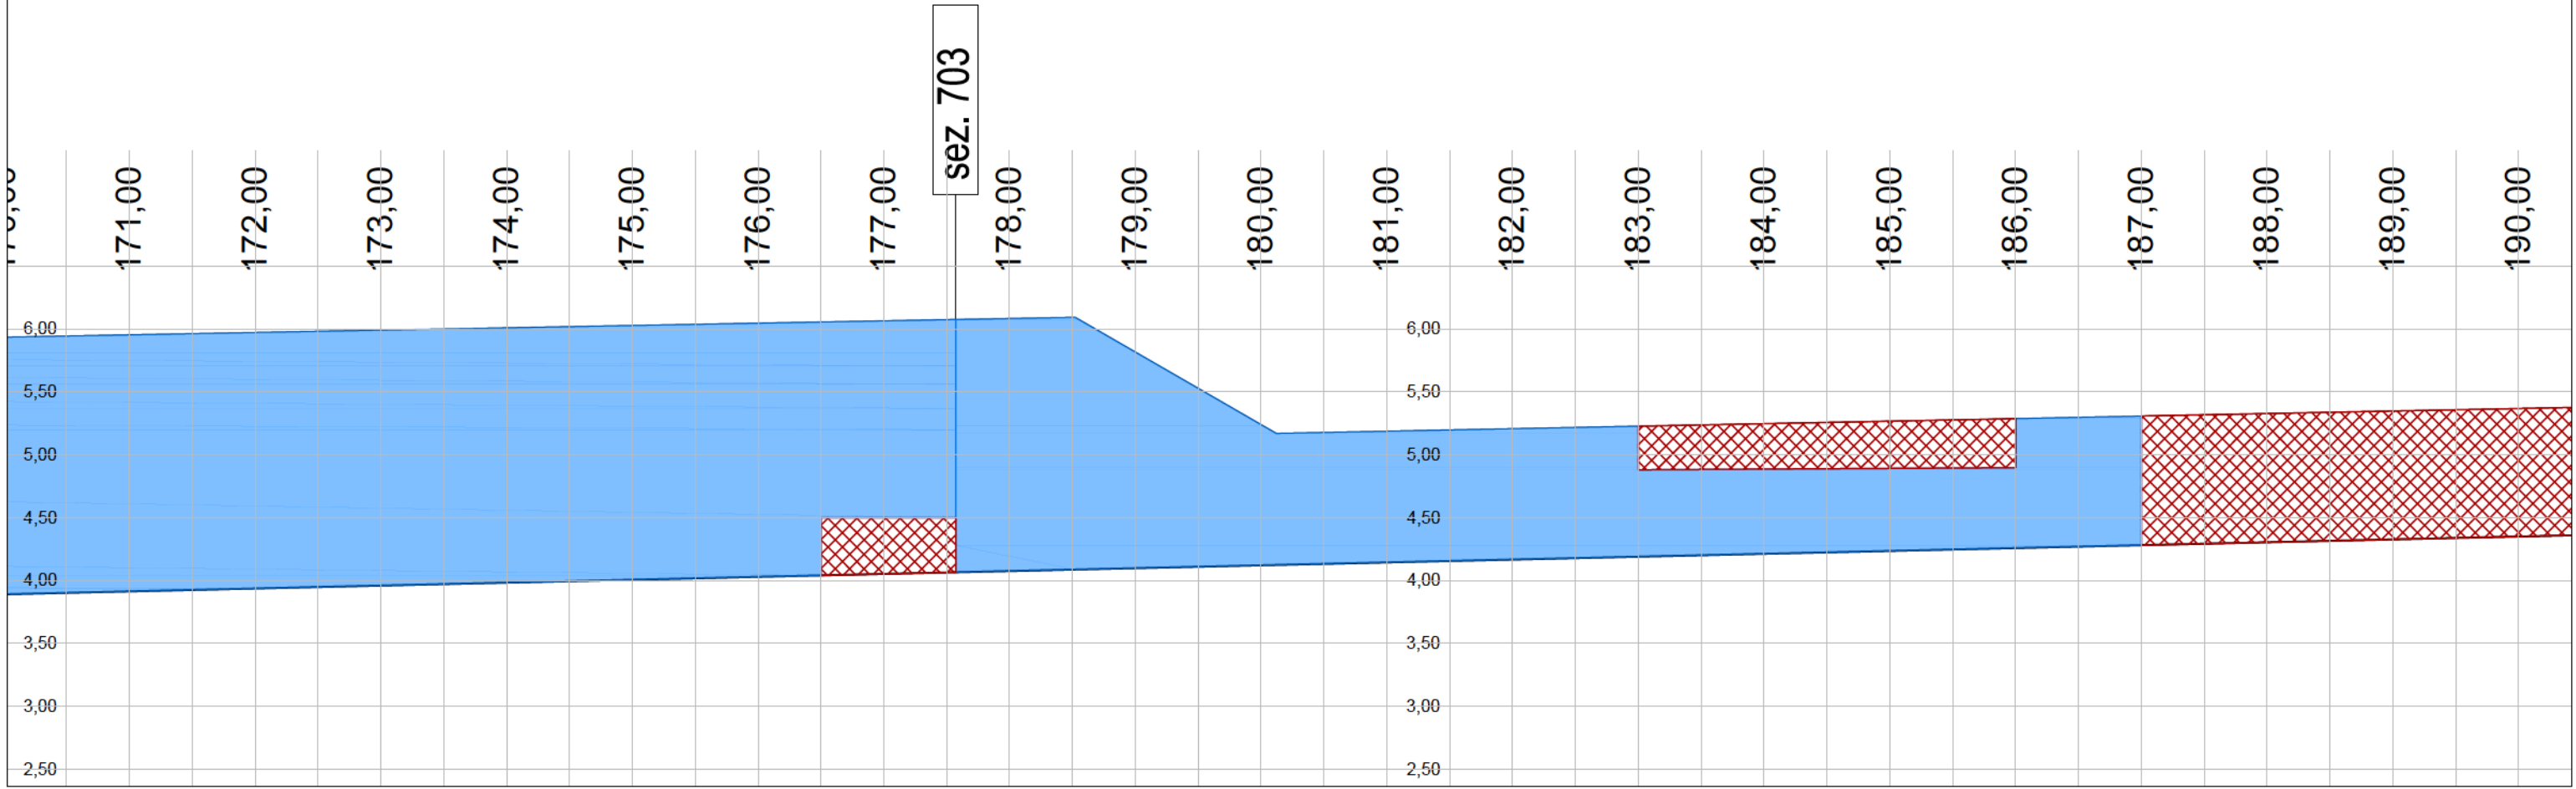
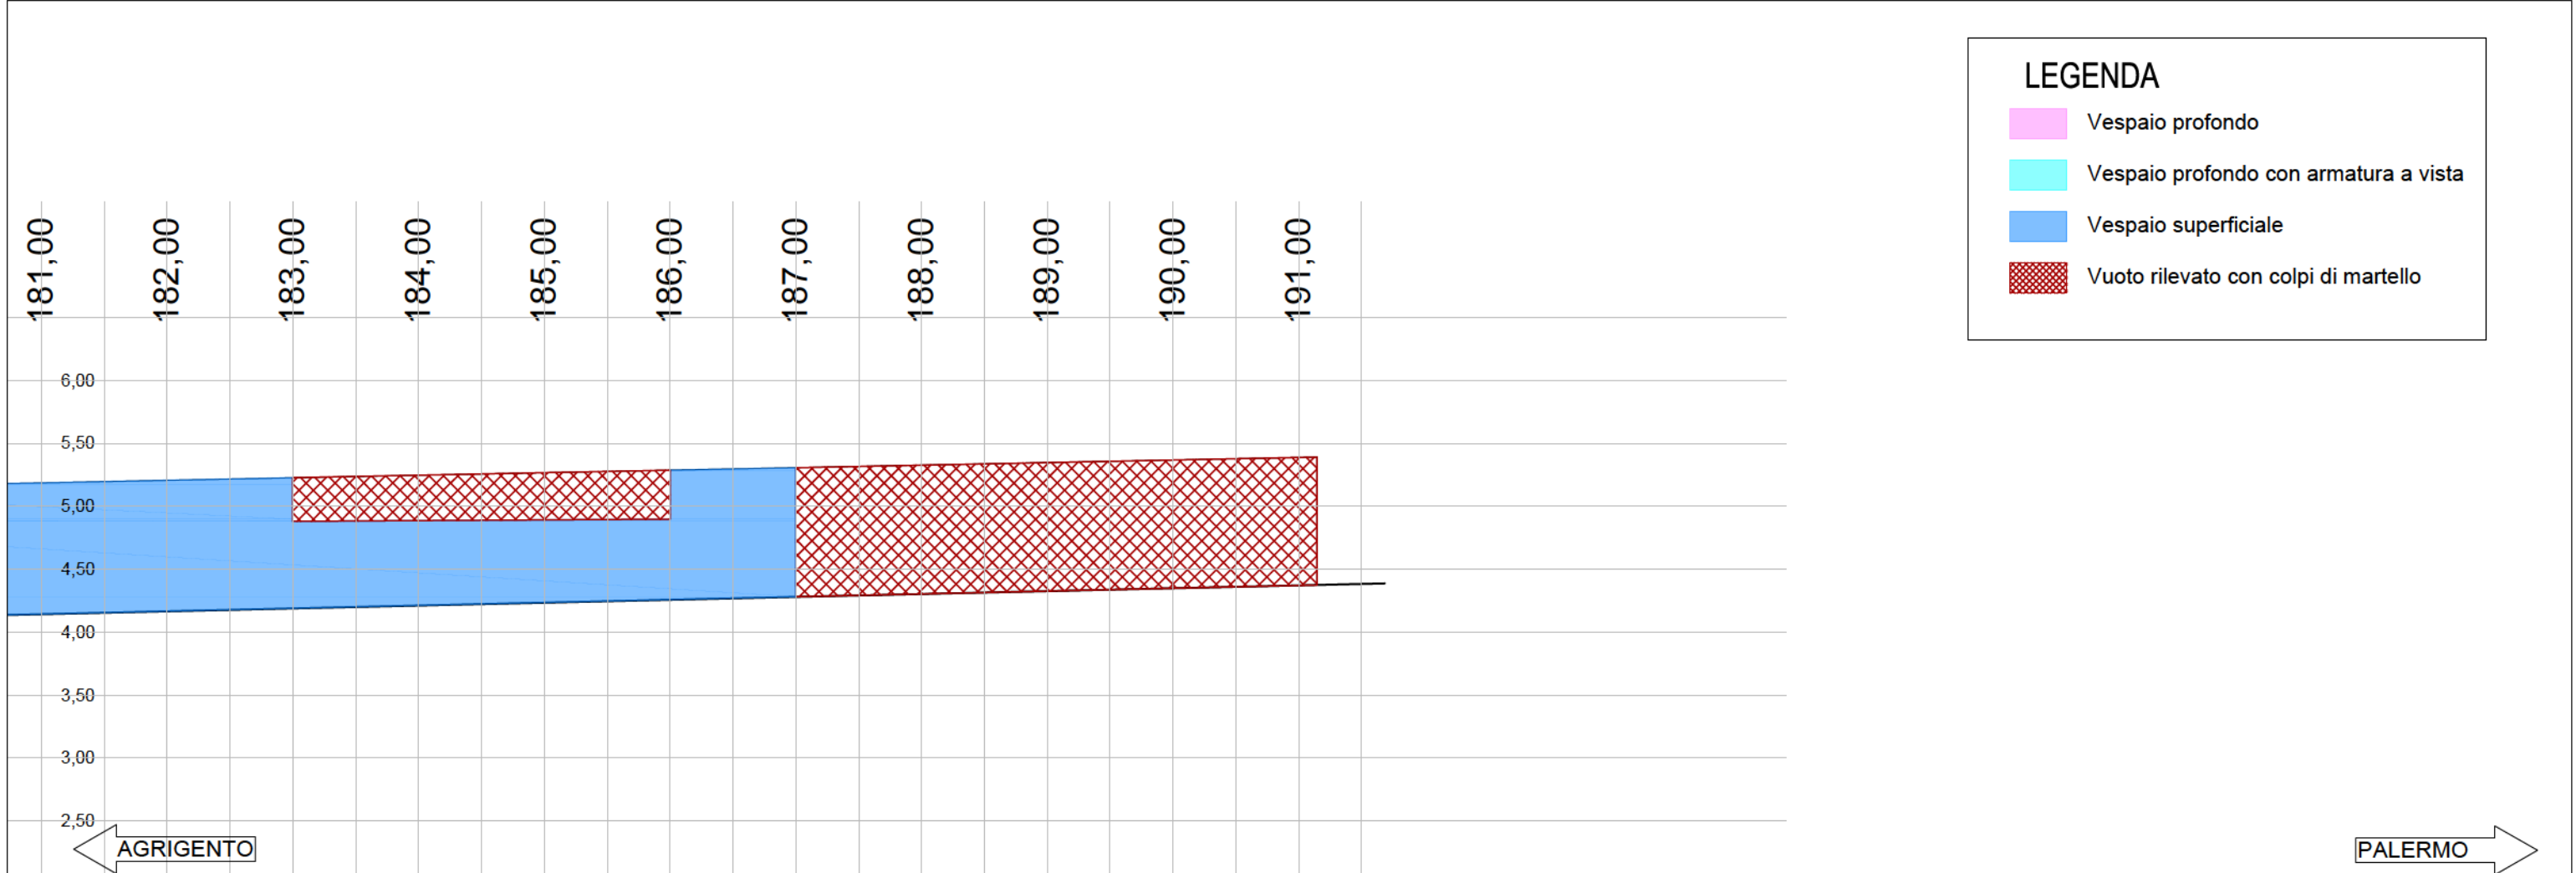
Muro M074

- Vespaio profondo
- Vespaio profondo con armatura a vista
- Vespaio superficiale
- Vuoto rilevato con colpi di martello
