Affidamento a Contraente Generale dei "Lavori di ammodernamento del tratto Palermo - Lercara Friddi, lotto funzionale dal km 14,4 (km. 0,0 del Lotto 2) compreso il tratto di raccordo della rotatoria Bolognetta, al km 48,0 (km. 33,6 del Lotto 2 - Svincolo Manganaro incluso) compresi i raccordi con le attuali SS n.189 e SS n.121

- PERIZIA DI VARIANTE N.3 -

OPERE DI SOSTEGNO - ASSE PRINCIPALE - Lotto 2a Muro M102B da pk 19+858 a pk 19+977 Interventi di ripristino

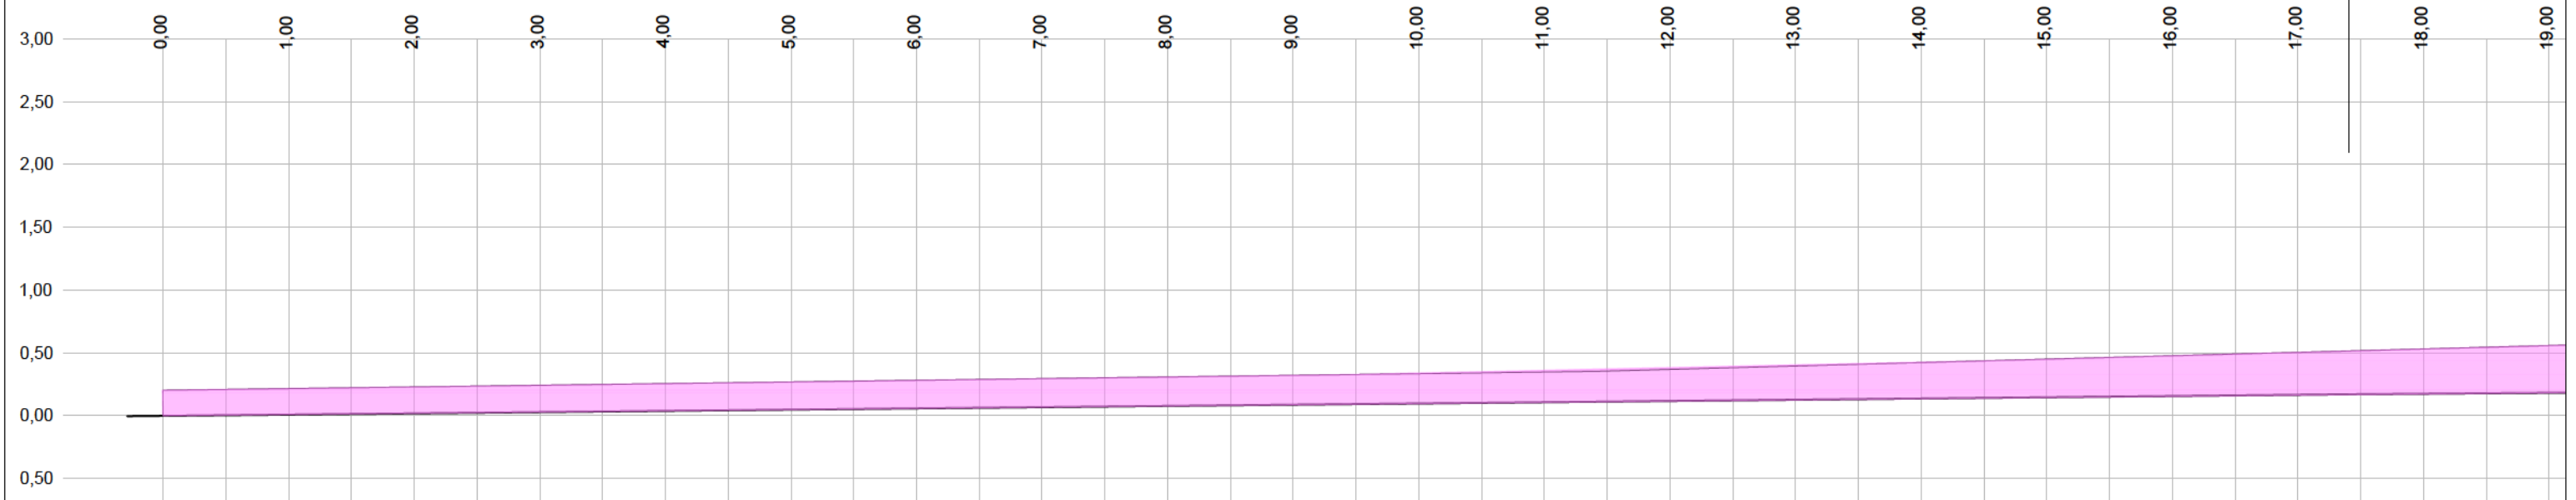
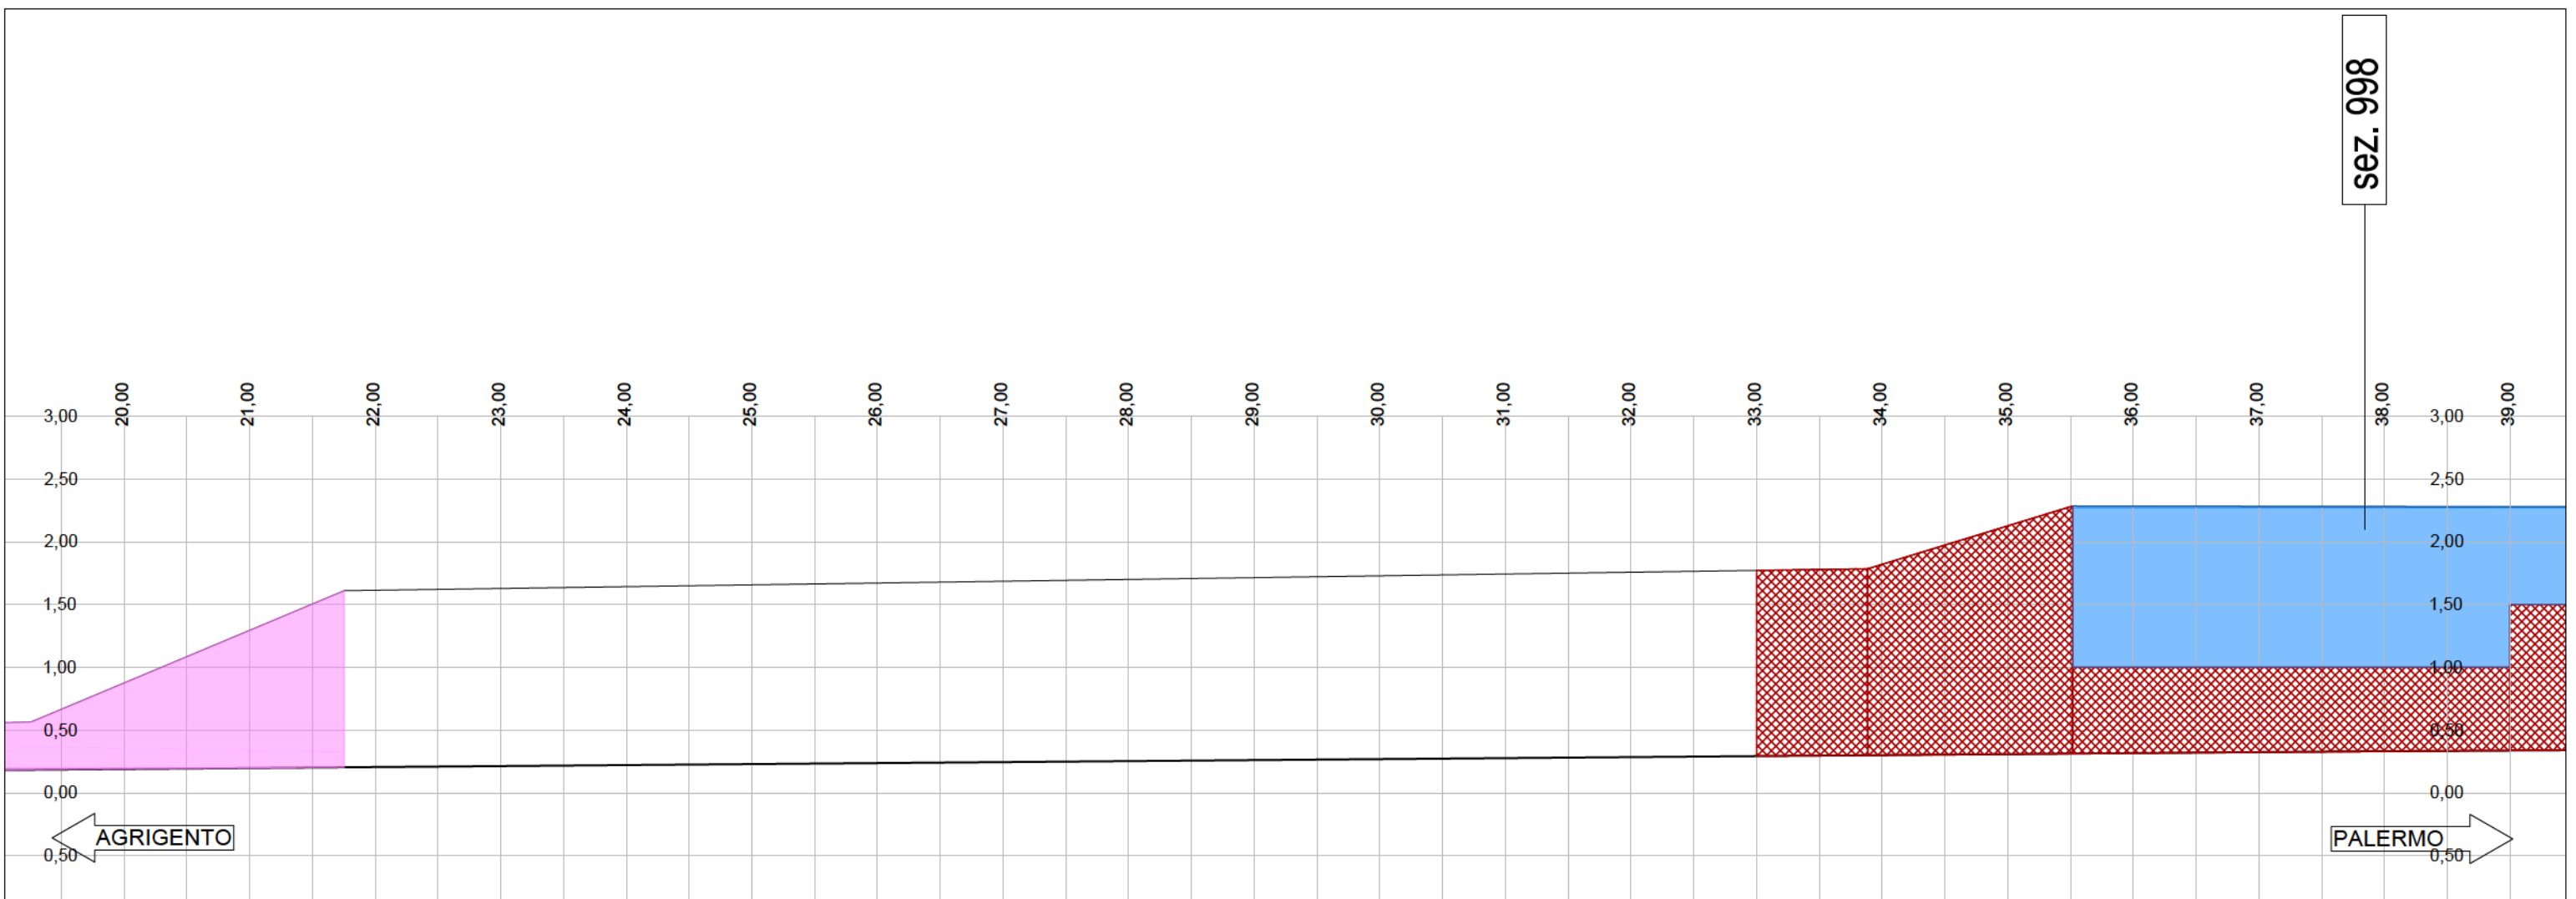
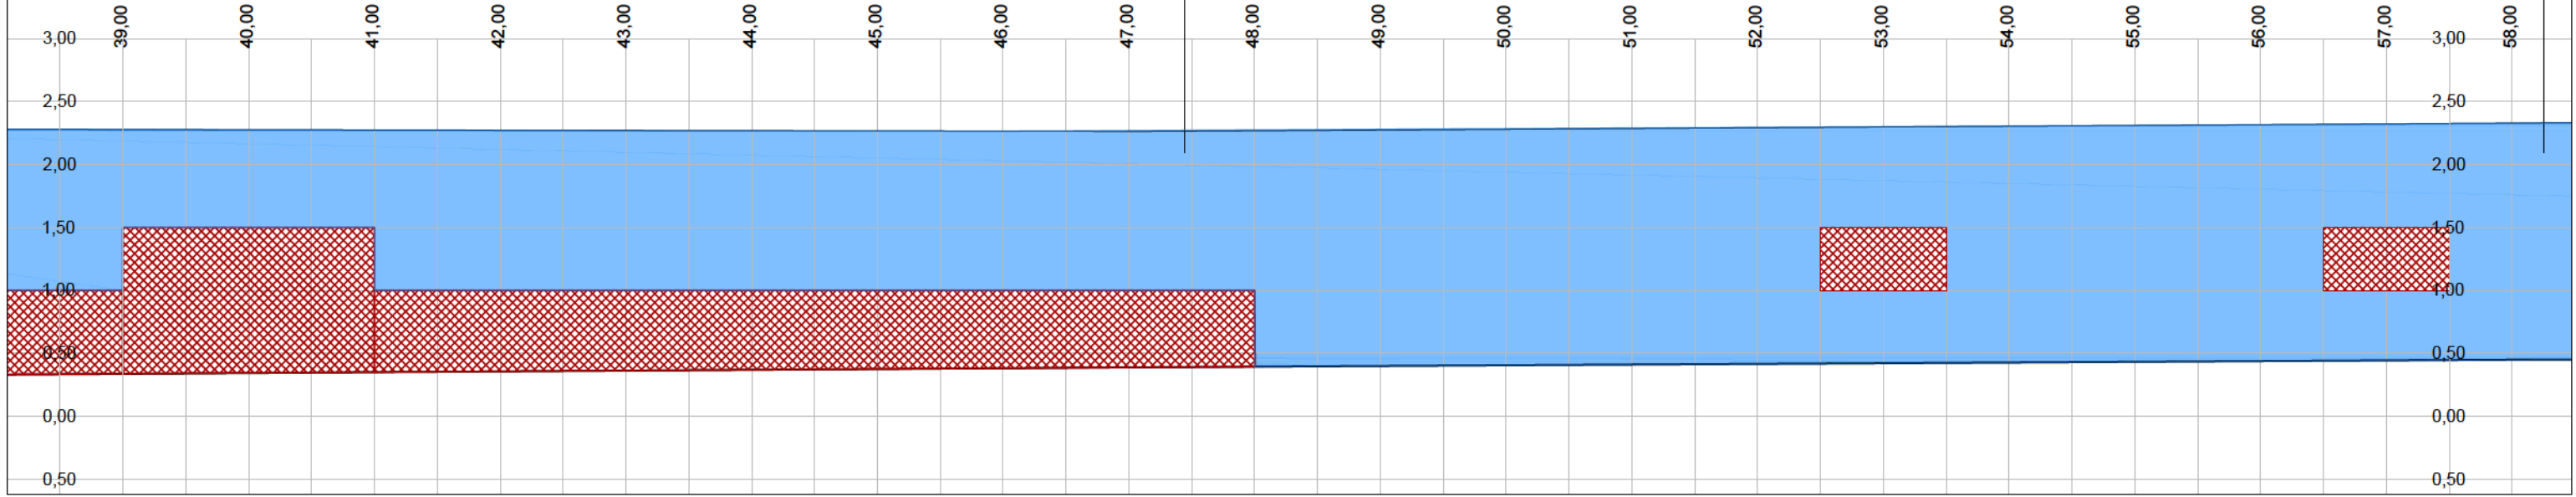
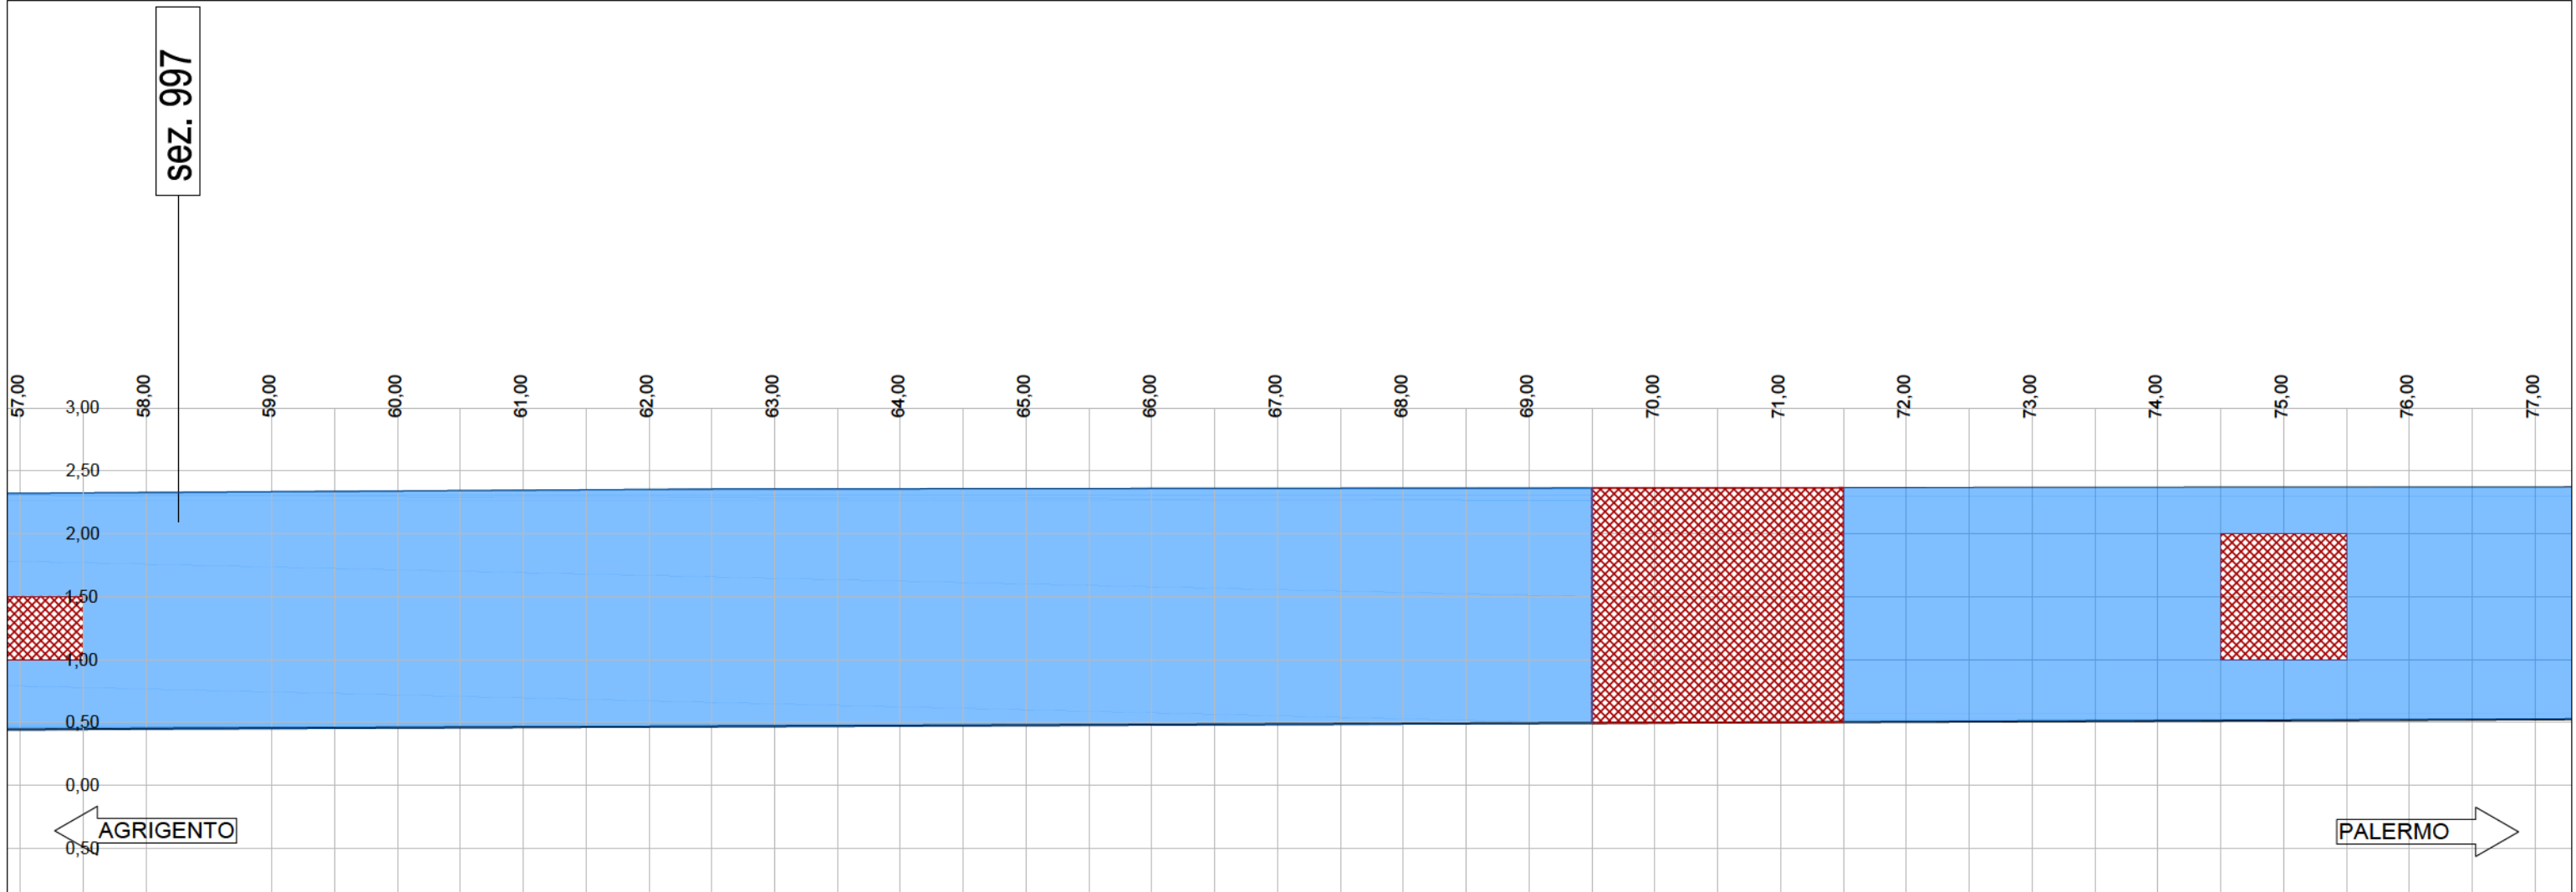
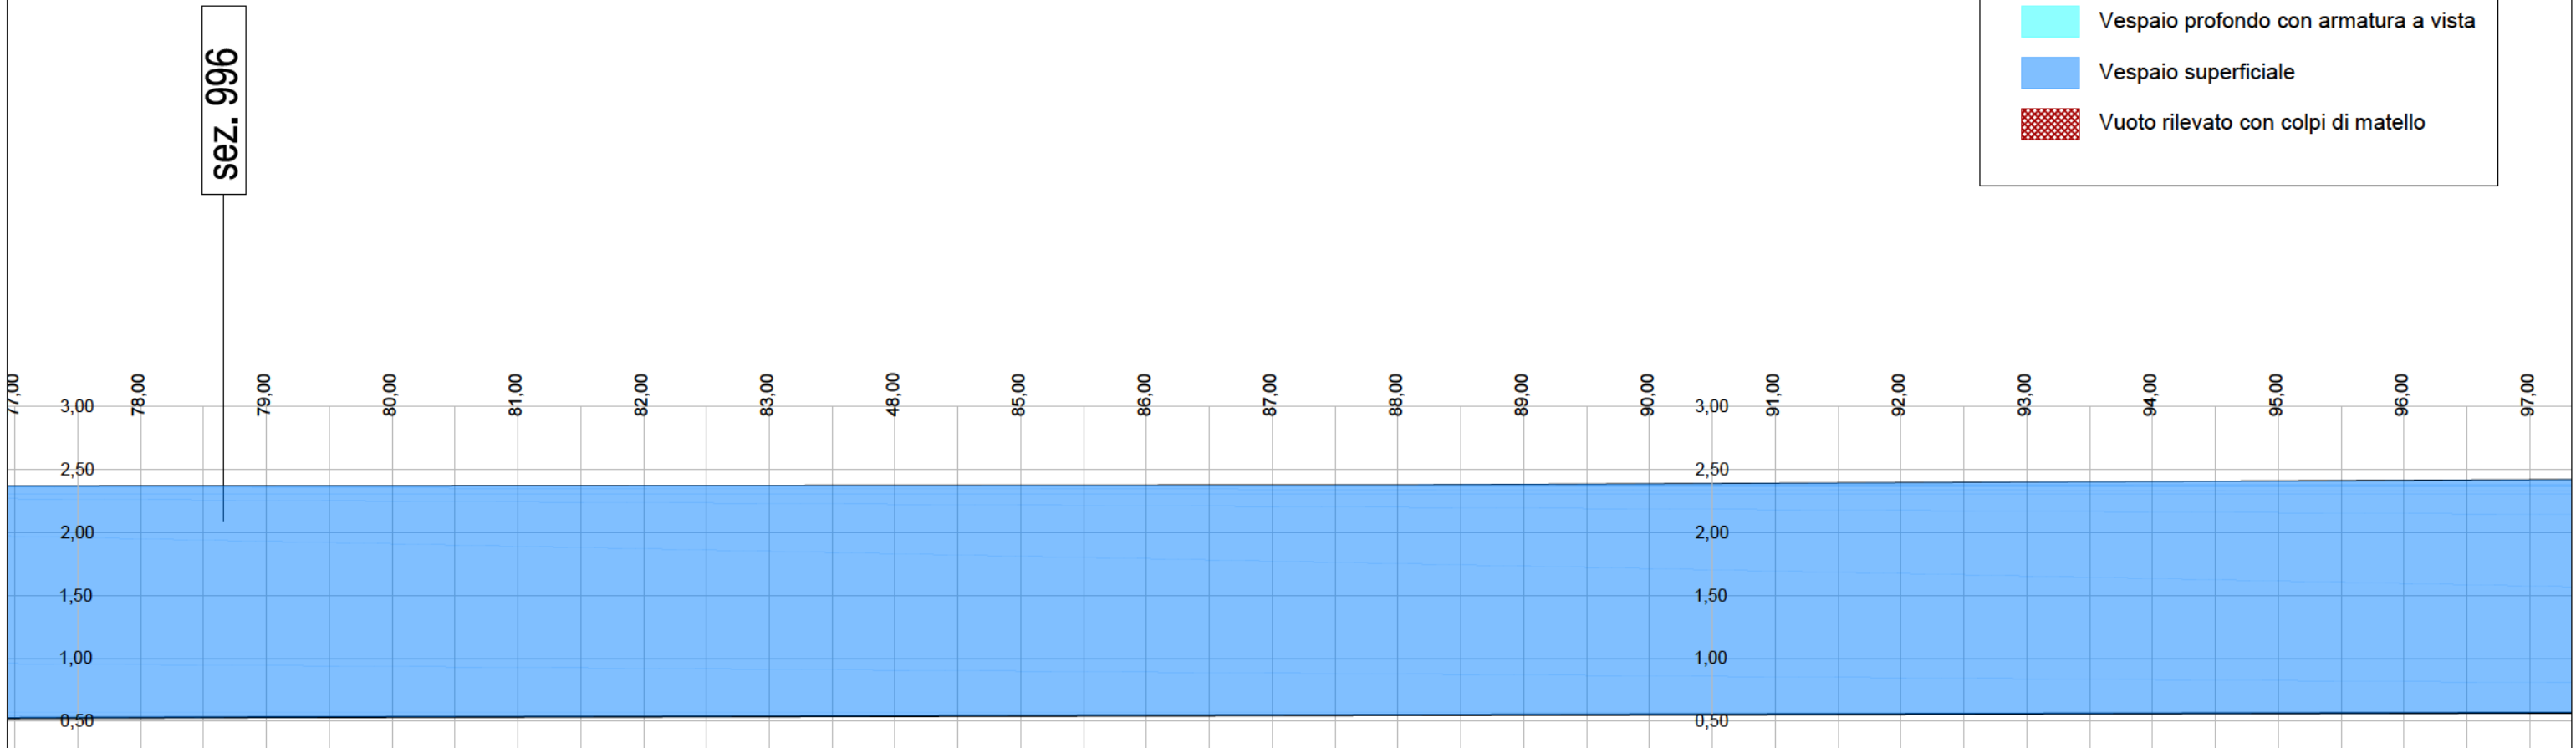
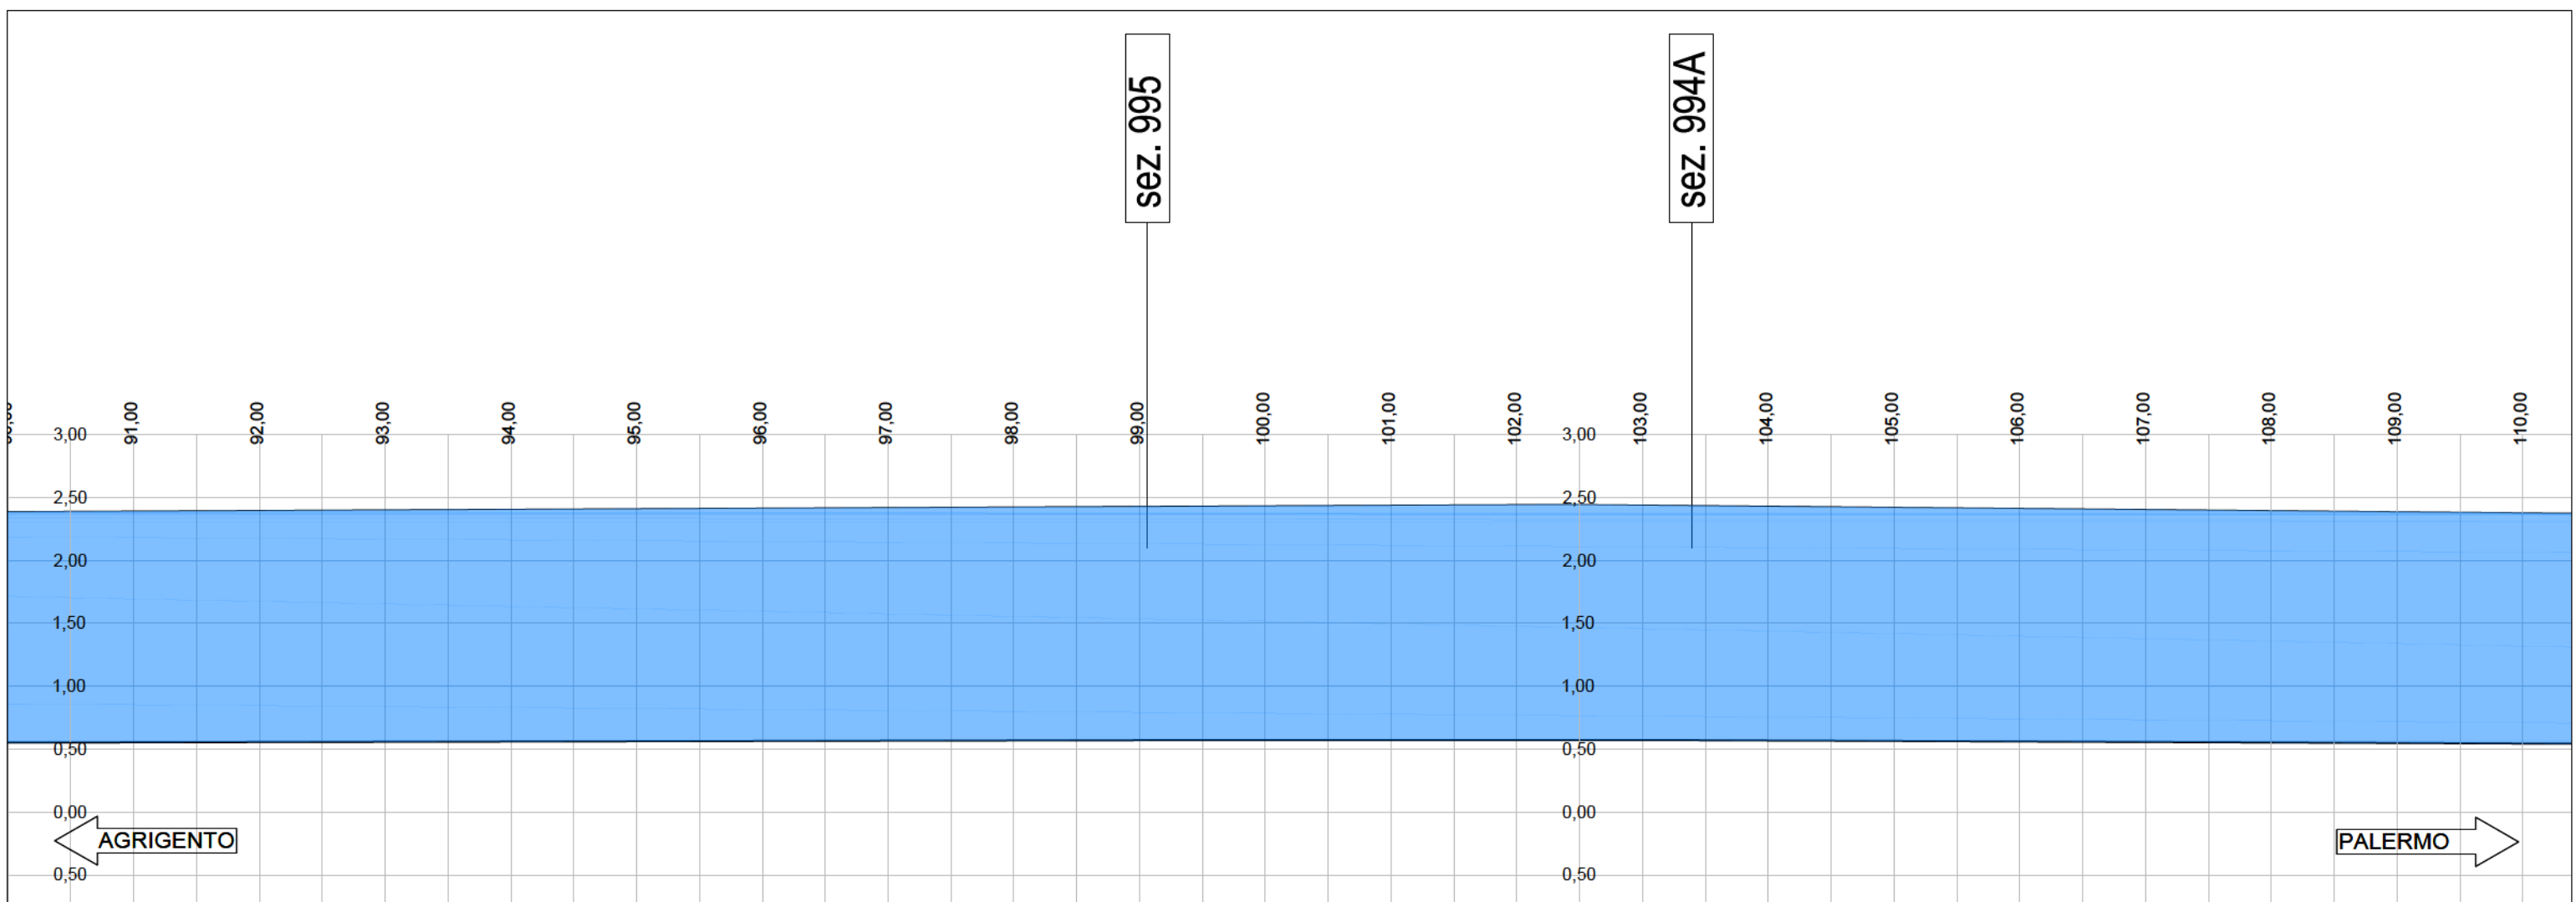
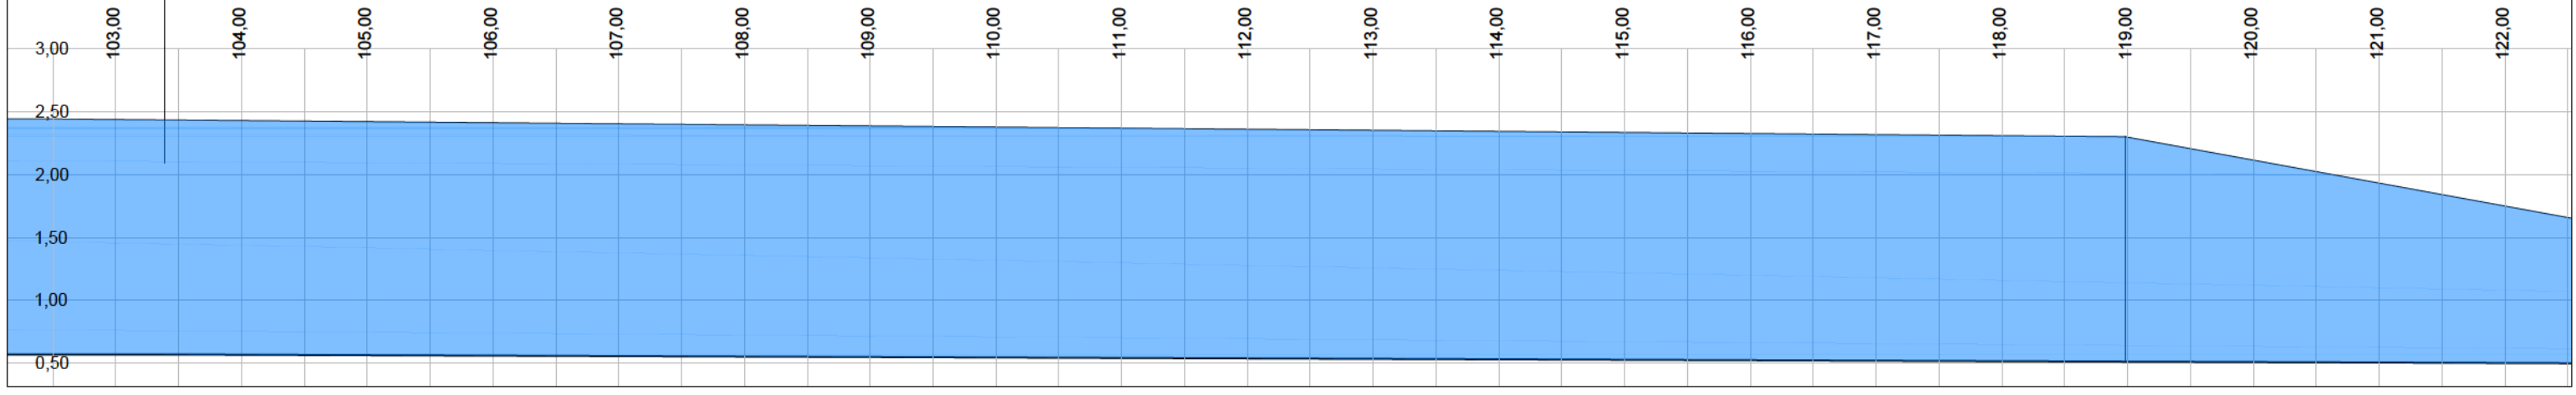
RILIEVO DEL DEGRADO

Muro M102B

Pk 19+858 - Pk 19+977
