# **Rapporto Conclusivo**

**Attività di controllo ex art. 29-decies del Dlgs 152/06 e s.m.i., comma 3**

**Sonatrach Raffineria Italiana S.r.l.**

**Contrada Marcellino – Augusta (SR)**

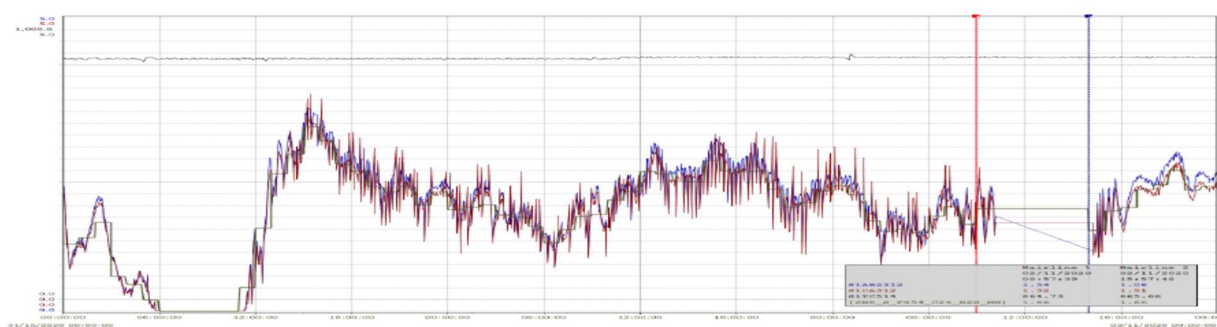
In data 31 ottobre 2020, a causa di un problema al sistema di condizionamento dei fumi, si è verificata l'indisponibilità dell'analizzatore gestionale di H<sub>2</sub>S del camino E26 dell'F854. L'analizzatore è rientrato in servizio regolare in data 2 novembre 2020, a valle di manutenzione.

Il problema, nello specifico, conduceva a misure "nervose" (cfr. trend in calce), sebbene ancora all'interno dei normali valori di misurazione. Per questo motivo, ai fini del monitoraggio, si è continuato ad impiegare la misura strumentale (mediata sull'ora). Solamente nelle sei ore necessarie alla manutenzione, lo SME ha operato una propagazione dell'ultimo valore valido disponibile.

È stata comprovata la rispondenza dei dati restituiti dal sistema SME con i parametri di esercizio del forno F854; nella fattispecie, è stata verificata la temperatura di esercizio della camera di combustione, i cui valori, anche in questo caso, si sono mantenuti ben superiori ai 750°C minimi richiesti per tragarare il rispetto del VLE di 5 mg/Nm<sup>3</sup>. **Non si evidenziano criticità.**

Figura 3 – Analizzatore H<sub>2</sub>S F854 (dato grezzo, compensato per ossigeno, temperatura camera combustione) – Evento 2
