INTERVENTI IMPIANTI IRRIGUI AREA LUNIGIANA IMPIANTO 1 FIVIZZANO PER ADEGUAMENTI MIGLIORATIVI E NORMATIVI

PROGETTO ESECUTIVO

RELAZIONE GEOLOGICO-TECNICA RIPRISTINO FRANA	<i>ELABORATO N.</i>	
	3	
PROGETTISTI: ING. NICOLA CONTI ING. STEFANO BARONTI GEOM. GIUSEPPE BRACCELLI	COLLABORATORI: GEOM. LUCA PICCIOLI GEOM. SIMONE VERZANINI GEOM. GIOVANNI LEONCINI <u>E con la Consulenza di:</u> Dott. Geologo Cristian Pieroni	RESPONSABILE DEL PROCEDIMENTO: DOTT. AGRON. PAMELA GIANI REV. N. 0 Data: Agosto 2021

INQUADRAMENTO GEOGRAFICO DEL DISSESTO

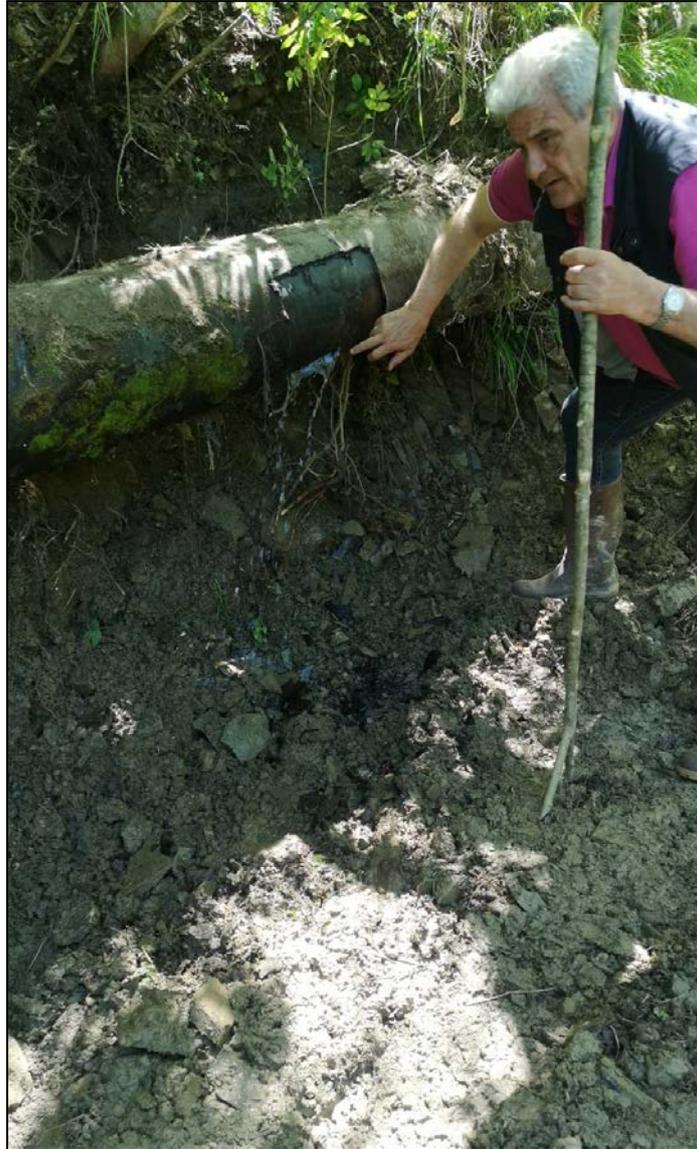
Lesioni della tubatura dovuta al dissesto gravitativo

Il corpo franoso si estende per una lunghezza lineare di circa 50 metri, con dei cedimenti più superficiali laterali di circa 10 metri lineari per lato.

Dal sopralluogo effettuato con i tecnici del Consorzio Toscana Nord, in data 20 Agosto 2021, si è potuto constatare, il veloce processo erosivo delle acque superficiali, enfatizzato dalla forte pendenza del pendio, dovuta all'azione erosiva del torrente sottostante,

Questo ha permesso di stimare con buona precisione lo sviluppo dell'opera di messa in sicurezza, che prevederà l'installazione di una paratia in micropali berlinesi, per un fronte di 70 metri, interasse di 0.75 m e lunghezza del palo di 9 metri lineari, con tiranti passo 5 metri di una lunghezza di 15 metri ed inclinazione di 30 gradi.

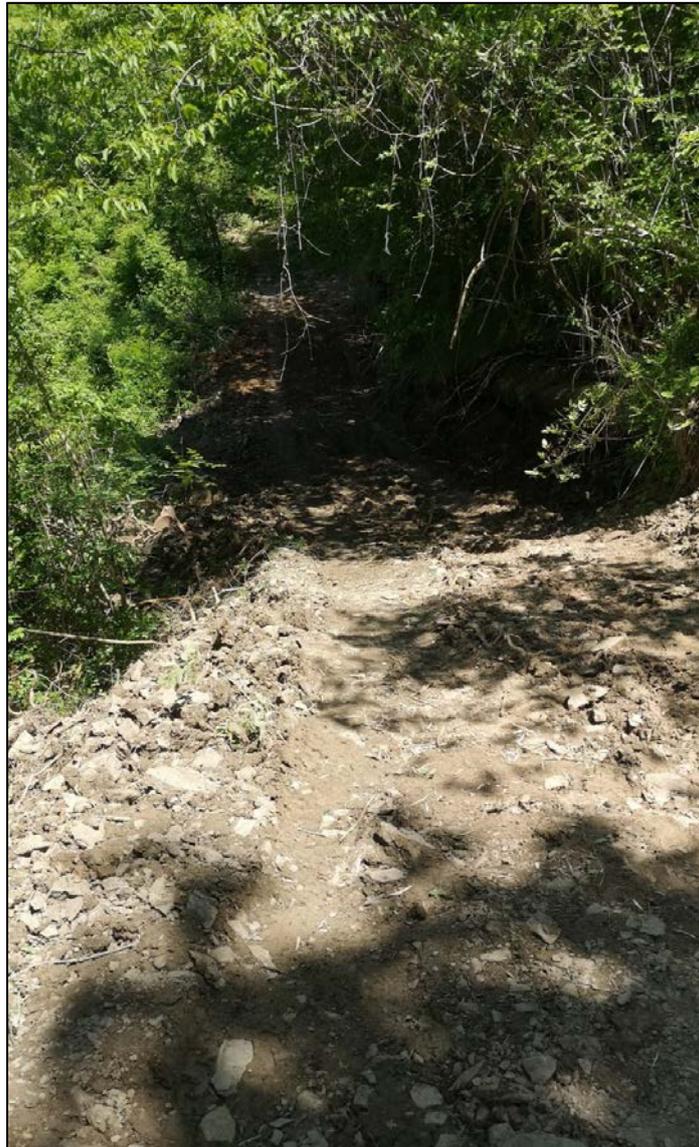
Abbassamento della sede stradale esistente al servizio del serbatoio

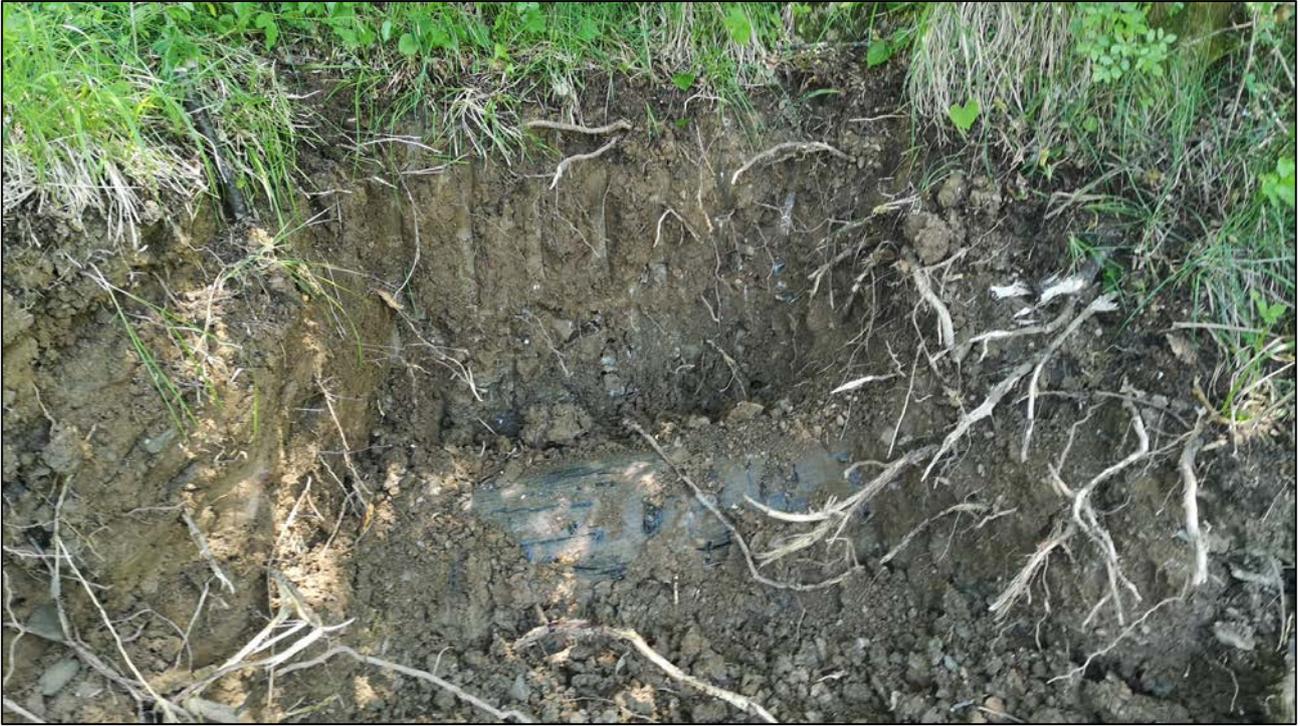
Abbassamento probabile corona di distacco del corpo franoso.

Le indagini preliminari consentono di individuare la massima profondità del corpo franoso intorno ai 7 metri dal piano campagna, grazie allo stendimento sismico MASW-REMI. La prova penetrometrica ha permesso di ottenere i parametri geotecnici e confermare la bontà dell'indagine sismica, avendo trovato rifiuto su un trovante.
