IMPIANTO DI CASTELNUOVO GARFAGNANA **DIGA DI PONTECOSI**

Servizi di Progettazione, direzione lavori e
sicurezza nel cantiere

RELAZIONE TECNICA ILLUSTRATIVA

Maggio 2021

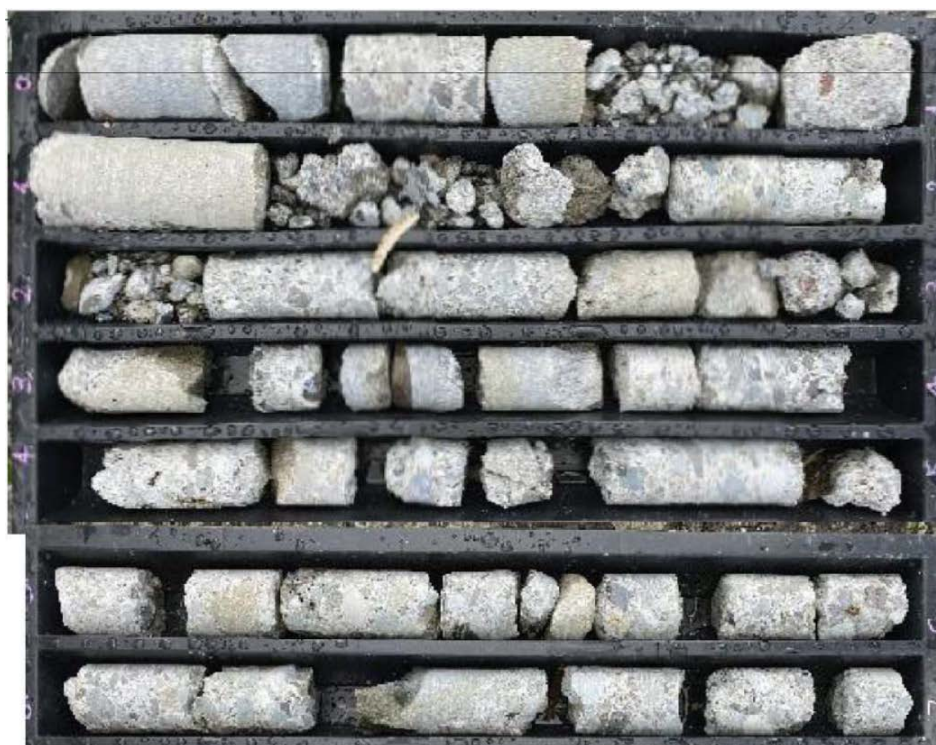
Fig. 3-6: Calcestruzzo pila 6, Sondaggio S2, da 0 a 7 m, (Geotecnica Palazzi-Giomarelli srl, 2020)

La foto seguente mostra, come esempio rappresentativo del calcestruzzo della diga, una cassetta di alcuni metri del sondaggio S2, classificato in fase di indagine come *“calcestruzzo ... scarsamente cementato con presenza di clasti arenaceo/calcarenitici eterometrici anche di grandi dimensioni (10/15 cm) con livelli di materiale molto povero di malta”*.

In questa sede si richiama che i calcestruzzi di alcune delle pile mostrano difetti. Le indagini geofisiche ed i carotaggi effettuati in corpo diga hanno infatti evidenziato difetti dei calcestruzzi sulle riprese di getto ed al contatto con la roccia. Sono state inoltre identificate e mappate zone affette da nidi di ghiaia e vuoti. I carotaggi

hanno permesso di identificare zone in cui il calcestruzzo risulta povero di legante e fenomeni di dilavamento della parte fine. Quanto sopra è testimoniato anche dalla diffusa presenza di filtrazioni all' interno del corpo diga che nel tempo che vanno interrotte, anche per fermare il dilavamento.

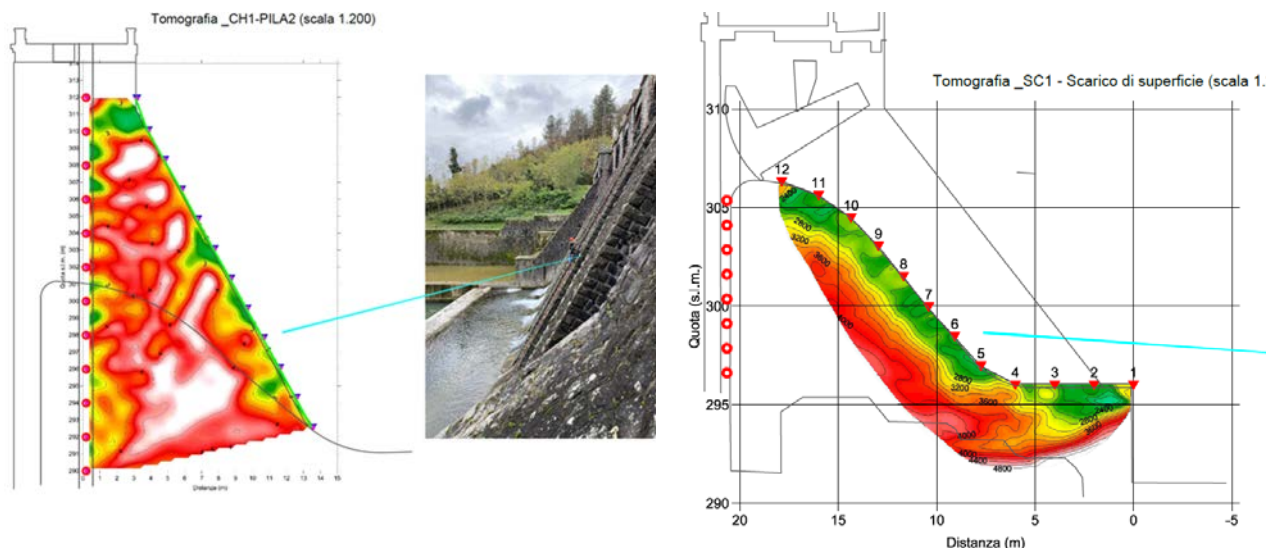
Fig. 3-7: tomografie sismiche per i materiali nel corpo diga, le zone verdi indicano velocità delle onde sismiche più basse e quindi la presenza di difetti

Le condizioni di difettosità e degrado riscontrate condizionano negativamente la performance statica e sismica della diga e ne minano la durabilità. Il degrado generato dalle filtrazioni, come detto, all' interno del corpo diga è infatti progressivo nel tempo ed è necessario che venga arrestato. Questo verrà chiarito in maggior dettaglio nel capitolo sugli interventi in cui si discute il consolidamento dei calcestruzzi inquadrando le motivazioni che lo richiedono e le modalità per eseguirlo.

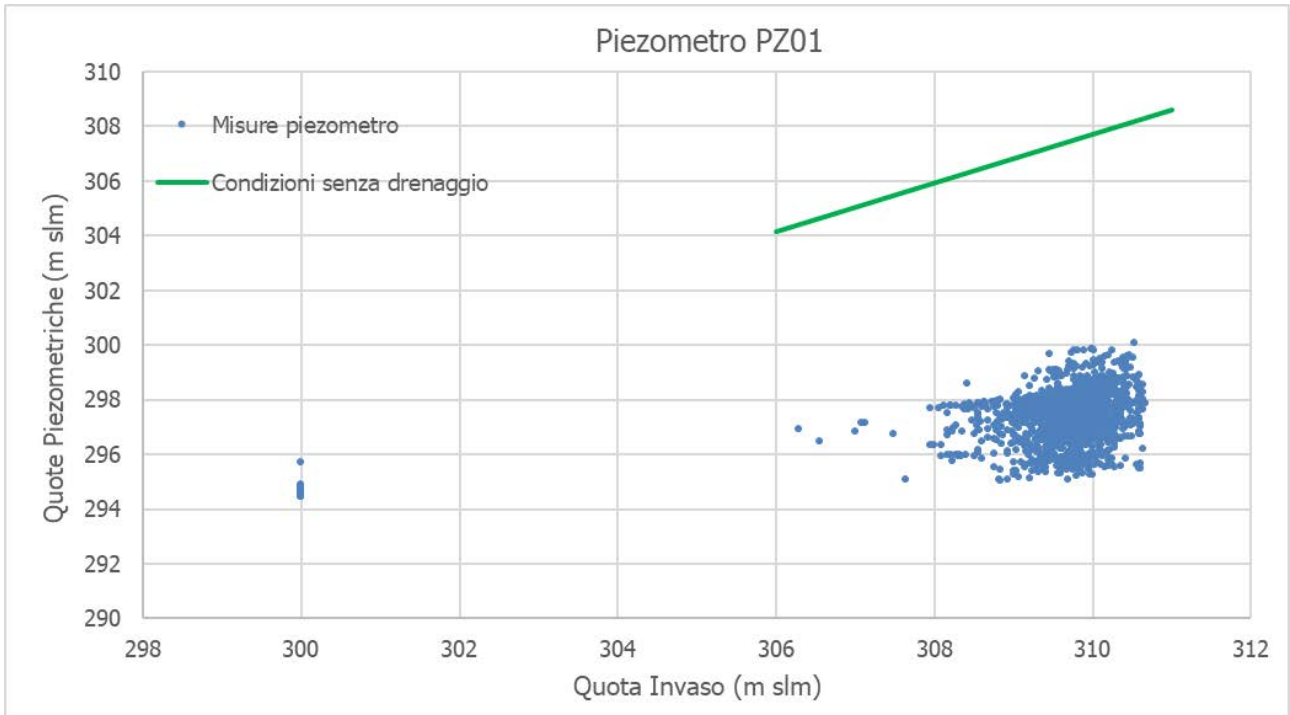
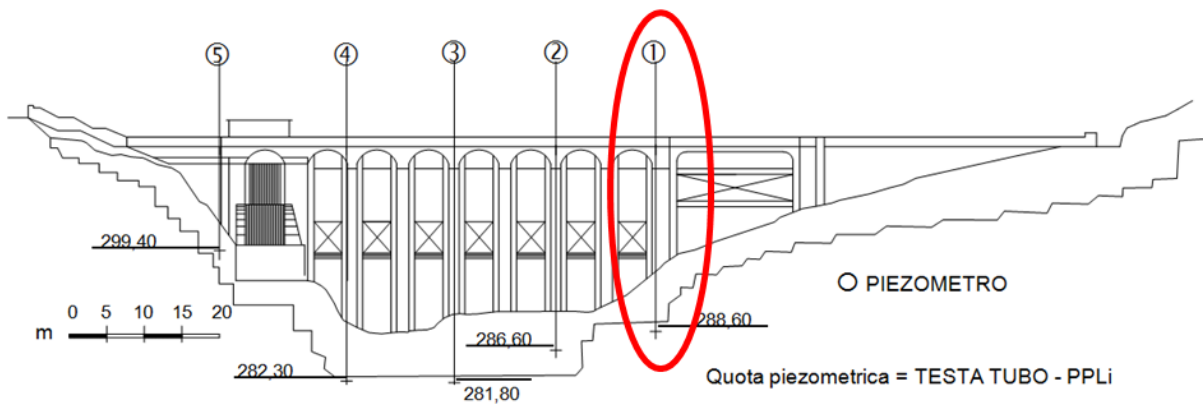
Fig. 3-10: Confronto retta condizioni senza drenaggio - dati misurati e ubicazione del piezometro PZ01

Il confronto tra la retta e i dati misurati mostra che per tutti i piezometri, durante i diciassette anni di misura osservati, le sottopressioni sono sempre inferiori a quelle ipotizzate (condizioni senza drenaggio).

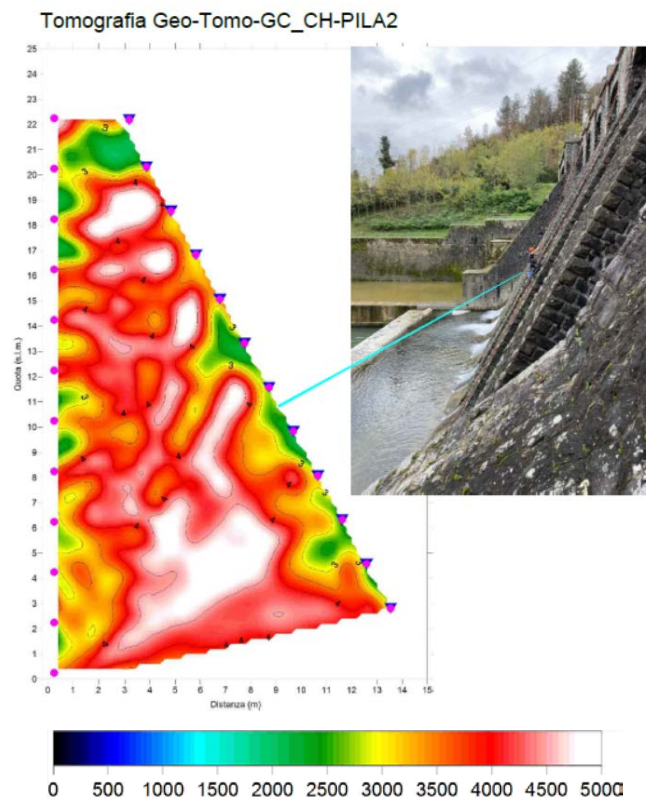
Fig. 4.1: Tomografia sismica sulla pila 2, (Georisorse, 2020)

All'interno di ampie zone con proprietà meccaniche in linea con quanto si può attendere per un calcestruzzo dell'epoca, sono visibili zone sensibilmente degradate, povere di legante cementizio, ed in alcuni casi anche dei vuoti.

Tale tipologia di degrado, a cui ovviamente si associano filtrazioni, ha un andamento progressivo nel tempo. Il dilavamento progredisce con le filtrazioni e con la rimozione della calce libera. Tale azione continua quindi ad aumentare gli spazi vuoti nella matrice cementizia, favorendo l'ulteriore infiltrazione d'acqua, aumentando il fenomeno del degrado e quindi l'indebolimento della massa.

L'intervento proposto prevede quindi di consolidare il calcestruzzo degradato, ripristinandone la continuità mediante l'esecuzione di iniezioni.

Data la natura abbastanza avanzata dello stato del degrado, saranno previste iniezioni da effettuare con diverse fasi, iniziando ad iniettare fluidi più densi (come malte cementizie o tissotropiche) e continuando con resine epossidiche più fluide.
