# Autostrada Asti-Cuneo

## TRONCO II A21 (ASTI EST) - A6 (MARENE) LOTTO 6 RODDI-DIGA ENEL

#### PROGETTO DEFINITIVO

Geologia e idrogeologia  
Studio delle aree in frana

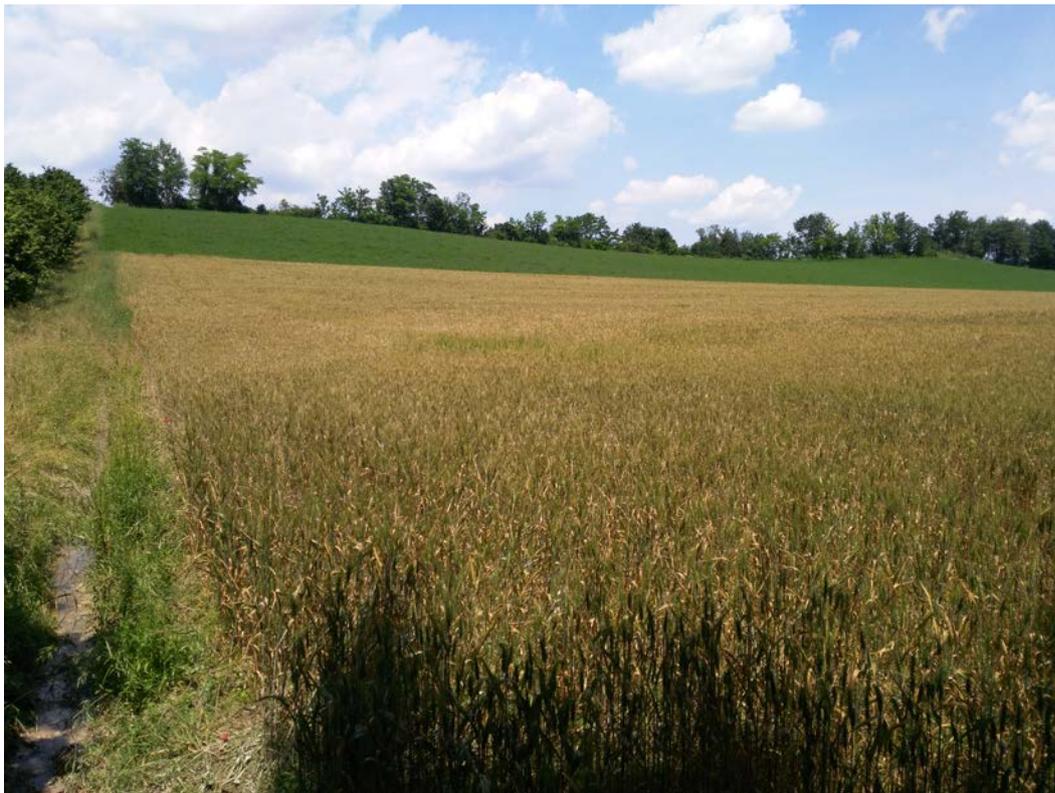
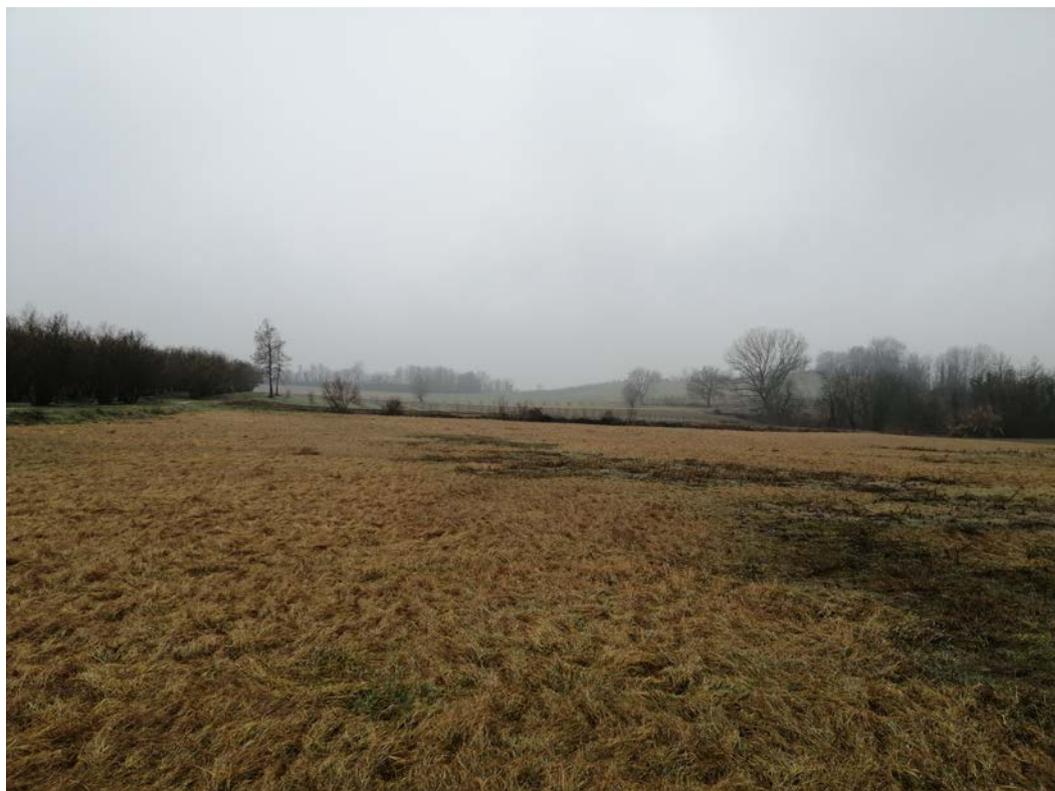
Figura 8 - Vista panoramica del versante a monte dell'Area 01 e della superficie pianeggiante di piede.

L'area, occupata da coltivi erbacei a cereali e misti, si trova alla confluenza di alcuni impluvi, residui di antichi reticoli idrografici che attualmente possono ospitare reticoli effimeri che

movimentano occasionalmente il suolo superficiale (soliflussi), laddove la pendenza del versante lo permette, come è evidenziato nella Figura 7 in corrispondenza della porzione intermedia ed elevata del versante coperto da deposito eluvio-colluviale. Tali fenomeni si sviluppano coinvolgendo spessori modesti di suolo e con velocità ridotte, pertanto non si ritiene che il fenomeno possa avere interazioni con la strada di progetto, ubicata nella porzione pianeggiante dell'Area 01.

Il suolo poco addensato tuttavia, avendo caratteristiche meccaniche di resistenza estremamente scadenti, costituisce di per sé una criticità di natura geotecnica da affrontare con opportune misure di miglioramento delle condizioni di sottofondo per garantire la stabilità del rilevato di progetto.

Anche il rilevamento geologico-geomorfologico di monitoraggio eseguito in questa fase ha confermato la tipologia del movimento. Non si sono rilevate evidenze che testimonino un'accelerazione dei processi di evoluzione o una diversa tipologia di dissesto.

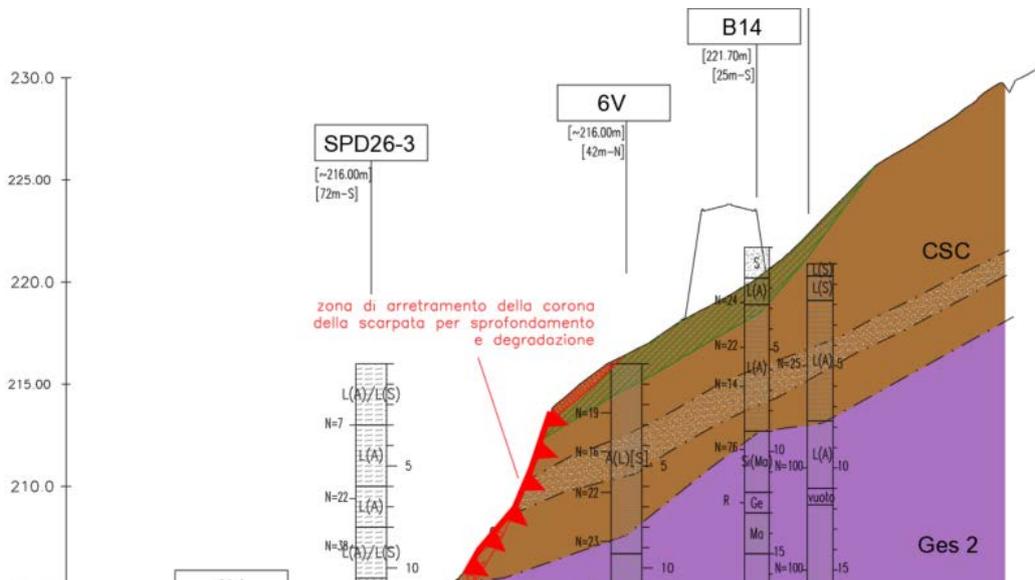
L'analisi di dettaglio, associata a una revisione delle stratigrafie e la redazione di una sezione geologico-geomorfologica di dettaglio (sezione C-C', di cui si riporta uno stralcio in Figura 9) hanno evidenziato la presenza di uno strato a circa 5 metri di profondità, probabilmente a maggiore componente sabbiosa, con elevata circolazione idrica, così come segnalato nella stratigrafia del sondaggio 6V. Tale strato potrebbe rappresentare una criticità per eventuali opere di stabilizzazione del rilevato stradale, così come è fortemente relazionato con la rapida evoluzione e degradazione dell'Area 02; l'orlo della scarpata di degradazione, in rapido arretramento, rappresenta un fattore di attivazione del movimento di colamento che interessa i depositi eluvio-colluviali superficiali dell' Area 01.

Figura 9 – Stralcio della sezione C-C'.

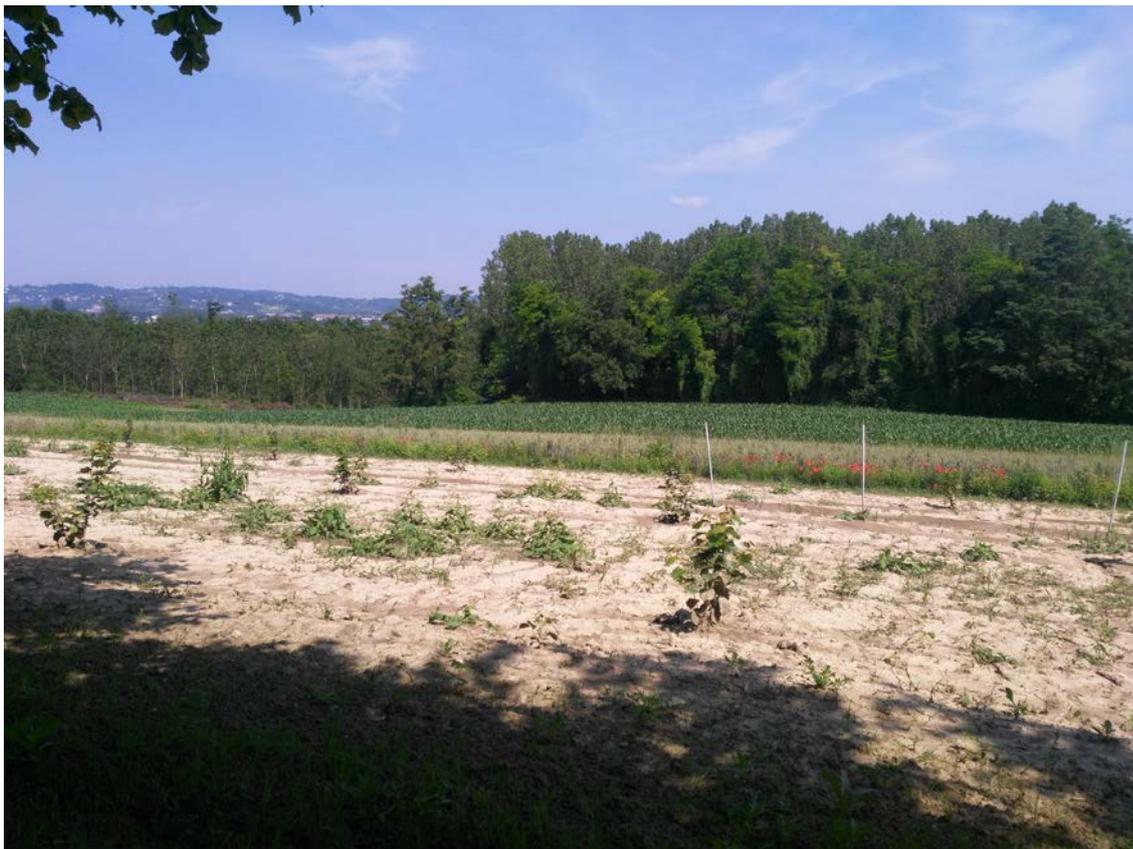
Figura 11 - Vista panoramica dell'Area 02.

Il rilevamento eseguito a febbraio 2021, preceduto dall'analisi della sequenza delle immagini satellitari su Googleearth, ha permesso di ridefinire il dissesto, sia nella geometria, sia nella tipologia e fattori che lo alimentano. L'analisi delle immagini satellitari ha evidenziato una recente evoluzione dell'Area 02, nell'immagine del marzo 2020, con la probabile presenza di fessurazioni e il repentino arretramento dell'orlo di scarpata che, vista la sua tipologia, è stato definito di degradazione (Figura 10).

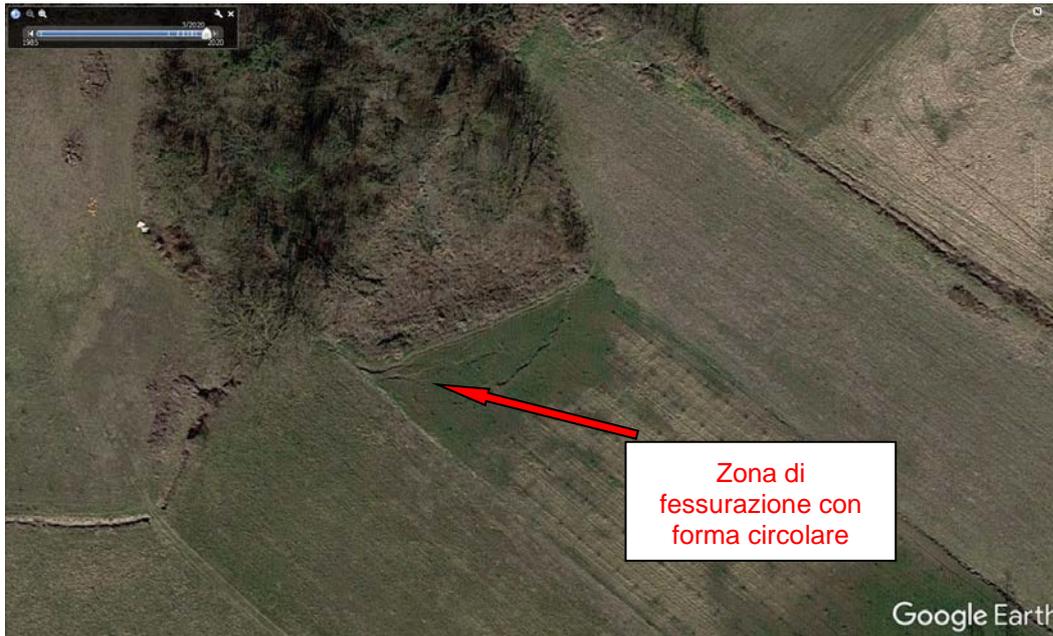
La Figura 12, estratto delle immagini di marzo 2020, mostra una forma geometrica riconducibile ad una fessurazione, di forma circolare, a monte dell'orlo della scarpata di degradazione; anche il rilevamento ha permesso di confermare tale evidenza, rilevando un'accentuata depressione della porzione non coltivata e segnali di recente evoluzione (Figura 14). La morfologia del sito porta a escludere la sola azione delle acque di ruscellamento superficiale come fattore di attivazione del processo di evoluzione del dissesto, vista la rapidità e dimensione dell'area soggetta a degradazione. L'analisi delle stratigrafie dei sondaggi e la redazione della sezione C-C' hanno permesso di associare tale processo di evoluzione dell'impluvio alla presenza di un orizzonte con presenza di acqua, definito nella descrizione stratigrafica del sondaggio 6V come "presenza di scorrimento idrico" a 4,7 metri di profondità. Tale orizzonte potrebbe essere la principale causa dell'evoluzione della scarpata, oltre all'erosione per ruscellamento superficiale, con sprofondamento al piede della scarpata e rapido arretramento dell'orlo (Figura 14).

Figura 12 – Area 02, immagine satellitare che mostra la presenza di probabili fessurazioni.

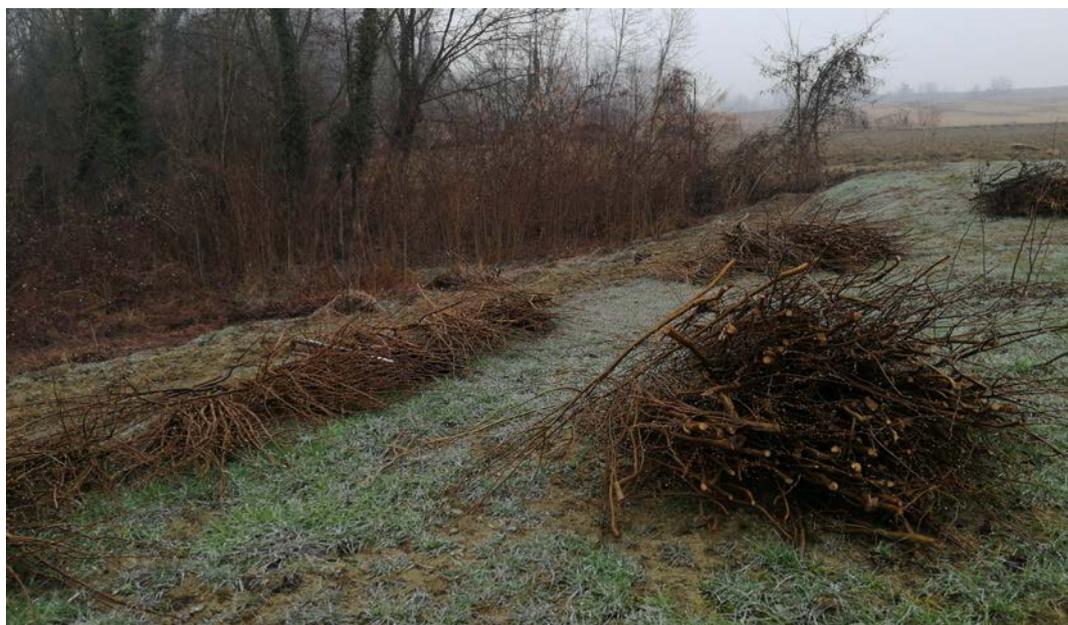
La porzione di frana più evidente si concentra nell'impluvio dove il materiale tende ad incanalarsi per fenomeni di flusso ed erosione. Nell'area di coronamento, occupata da coltivazioni e dall'impianto di un nuovo nocchieleto con giovani piantine a dimora, una estesa depressione indica il richiamo del materiale detritico superficiale verso l'impluvio stesso per fenomeni gravitativi e legati al ruscellamento delle acque superficiali.

Figura 14 – Orlo della scarpata di degradazione e sprofondamento dell'area in frana.

Ai fini della salvaguardi dell'opera è necessario limitare il rapido processo di arretramento della scarpata di degradazione, che genera anche il colamento della porzione di deposito detritico superficiale a ridosso dell'orlo di scarpata, agendo sicuramente sul processo di ruscellamento superficiale ma soprattutto sull'effetto di sprofondamento che l'orizzonte con presenza di acqua alimenta al piede della scarpata.

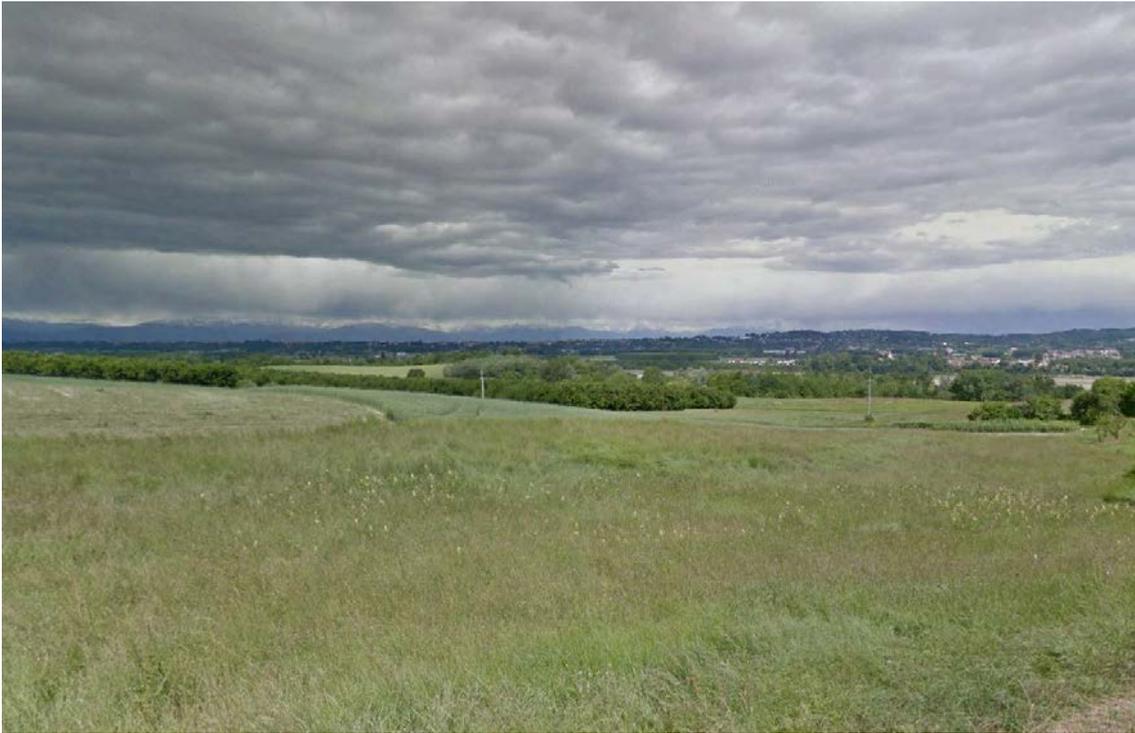
Figura 16 - Vista panoramica dell'Area di instabilità 03.

L'ampia vallecchia a fondo concavo, che degrada verso nordovest con pendenze modeste, accoglie nel fondo del proprio impluvio il materiale eluvio colluviale trasportato dai processi di ruscellamento e soliflussi generalizzati che caratterizzano la coltre superficiale di ampie porzioni del versante, costituito per lo più da limi e argille alterate. Il materiale che converge verso l'impluvio costituisce un terreno sciolto che sotto l'effetto della saturazione e della forza di gravità tende a fluire verso il basso sotto forma di un colamento lento di fango e sabbia (*mud flow*). Il fenomeno presenta evidenze di evoluzioni recenti per cui è classificabile come un colamento lento attivo di terra in condizioni umide o bagnate.

L'interazione con la struttura di progetto è modesta, dato che questa transita nell'area di piede del versante, praticamente in un'area pianeggiante, laddove il colamento si esaurisce e si espande in un piccolo cono colluviale. Sono da realizzarsi indicativamente interventi di drenaggio e bonifica del sottofondo.

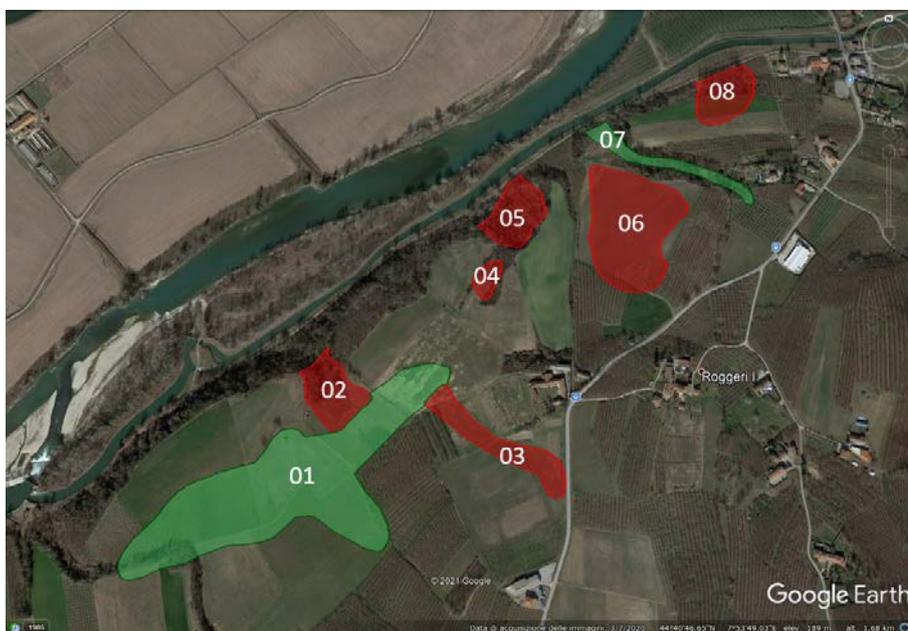
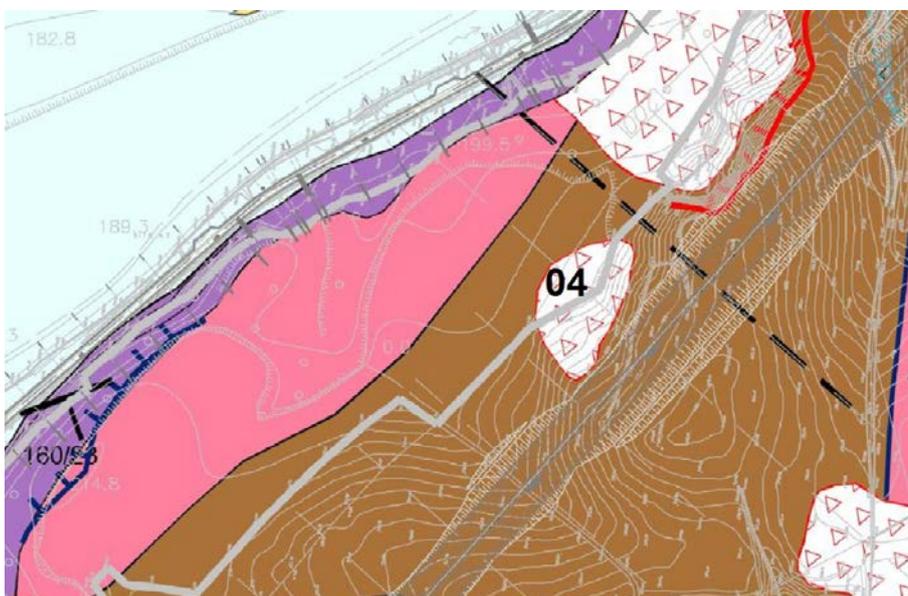
Figura 17 - Vista da satellite e stralcio della carta geologica.

Si tratta di una frana di piccole dimensioni, ormai quiescente e abbondantemente ricolonizzata da vegetazione, che si è sviluppata in una piccola porzione di versante ad elevata pendenza. La frana è ascrivibile ad un fenomeno di scorrimento superficiale di materiale limoso argilloso che evolve in un colamento di terra e non vi sono evidenze di recenti evoluzioni. Tuttavia l'interazione con la struttura di progetto è abbastanza evidente andando ad interessare una zona di scavo di trincee per le quali dovrà essere previsto un adeguato sistema di drenaggi. Inoltre, nella parte

marginale dell'Area 04, il piano stradale passerà in rilevato, le fondazioni del quale dovranno appoggiarsi proprio sulla scarpata di frana, con possibili riattivazioni del materiale rimaneggiato dal dissesto.

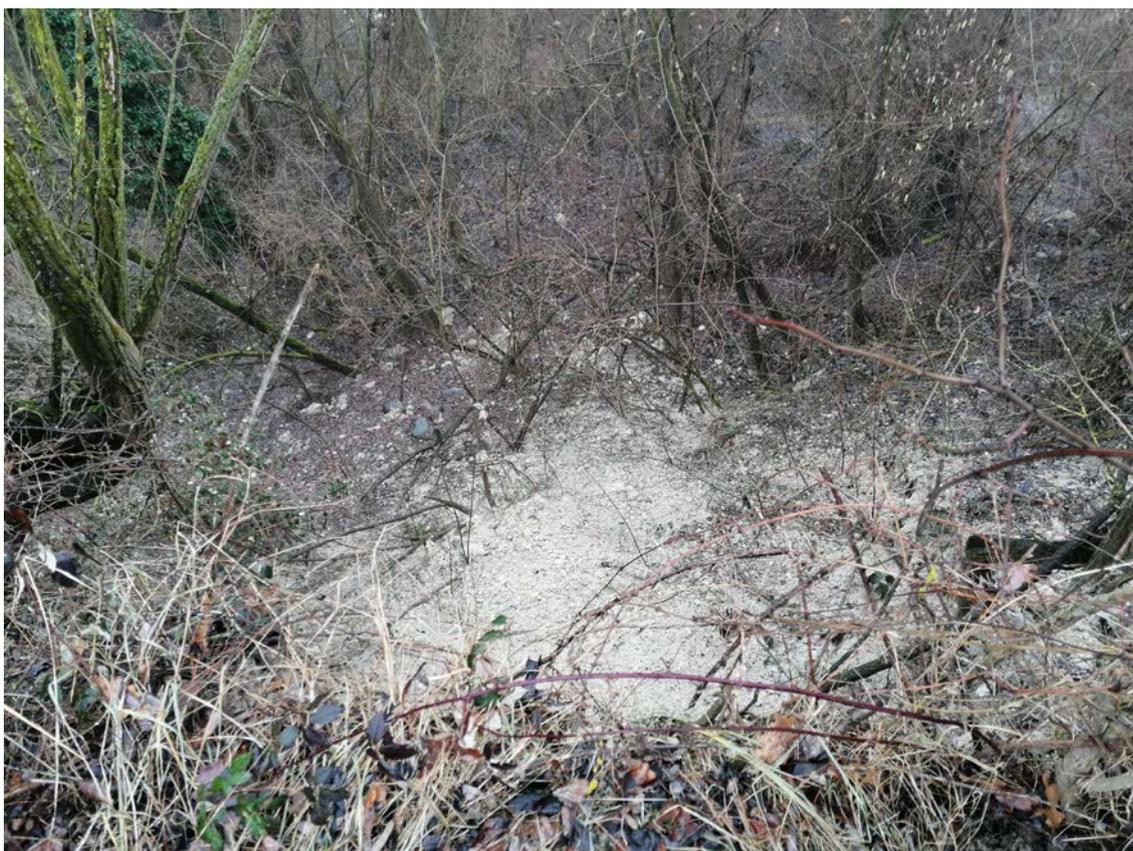
Inoltre, particolare attenzione dovrà essere posta al processo di rapida evoluzione che si è osservato nel sopralluogo del febbraio 2021, quando si è rilevata la presenza di un deposito recente di materiale di distacco dalla scarpata di frana (Figura 19). La presenza del detrito recente porta a considerare attivo il processo di arretramento della corona, in direzione dell'opera.

Figura 19 – Deposito detritico al piede della scarpata di frana.

corrispondenza di un tratto in trincea. La risagomatura del pendio per la realizzazione della trincea rappresenta di per sé una condizione di miglioramento della stabilità del pendio per il quale saranno da prevedere opere di drenaggio allo scopo di allontanare le acque di ruscellamento dalla zona di coronamento.

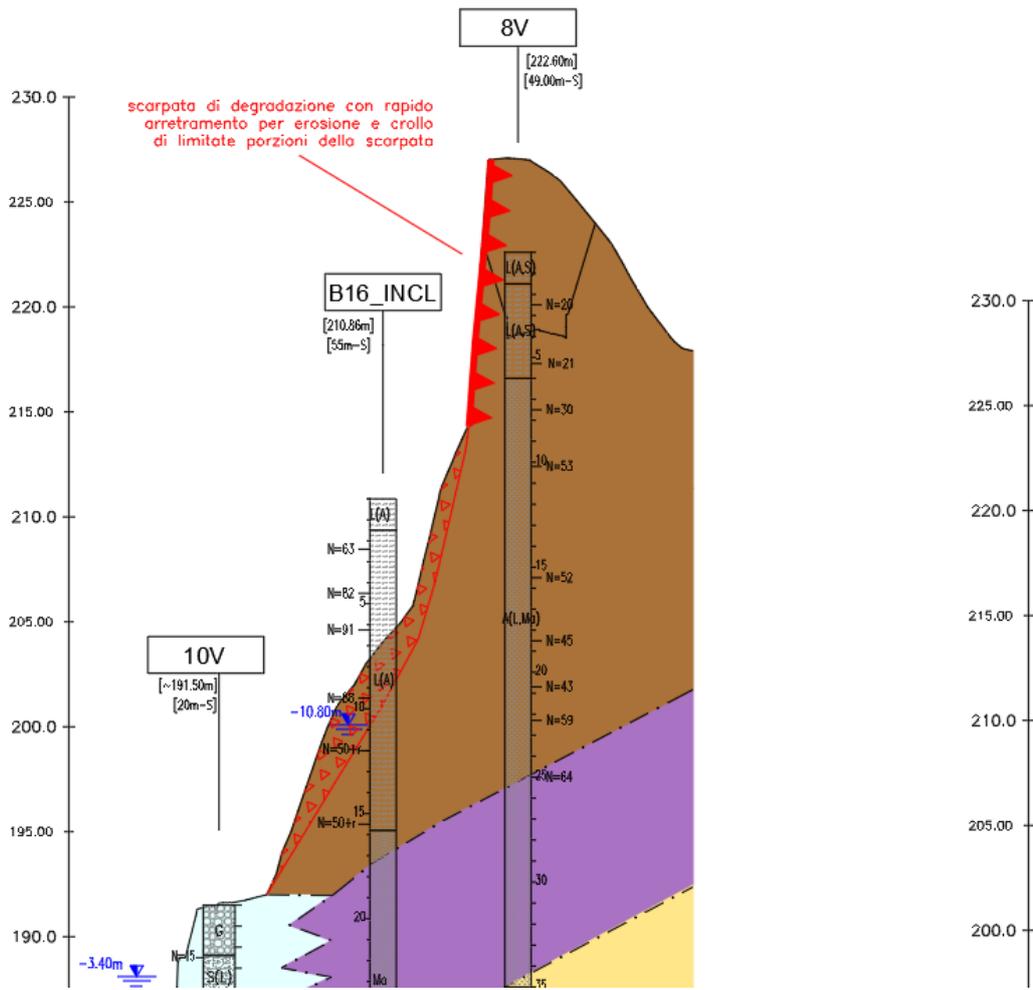
Per permettere di caratterizzare adeguatamente l'Area 05, in particolare l'interazione del dissesto con l'opera stradale, è stata redatta la sezione D-D', della quale si riporta uno stralcio significativo in Figura 20. Tale sezione evidenzia molto bene la relazione morfologica del versante con la geometria della trincea stradale che, pertanto, dovrà prevedere sia una geometria adeguata alla stabilità del complesso opera-versante, sia opere che mitigano l'effetto di degradazione ed arretramento alla quale la scarpata è soggetta.

Figura 20 – Stralcio della sezione D-D'.

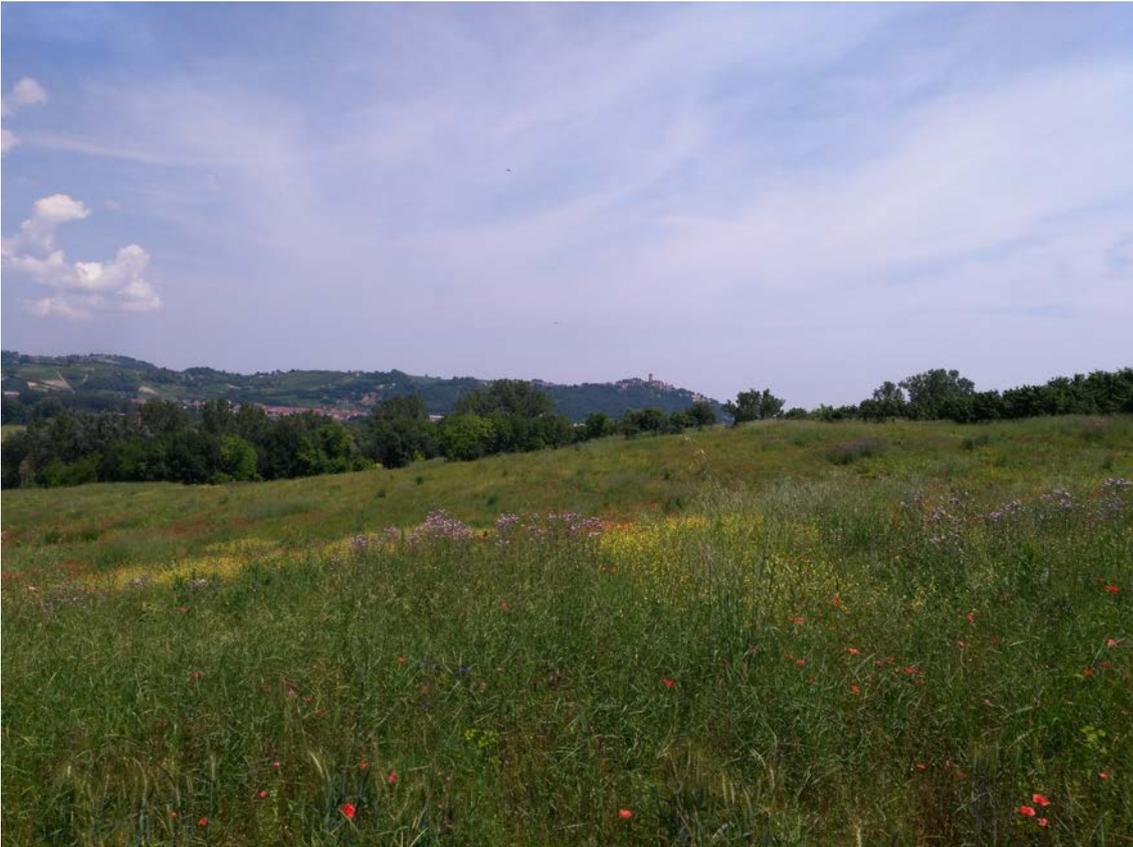
Figura 22 - Vista panoramica del versante in frana.

Questa porzione di versante è caratterizzata da un'instabilità complessa, costituita da un'ampia frana di scivolamento quiescente, con un fronte di quasi 200 m, sulla quale si manifesta una riattivazione recente in forma di colamento lento che interessa un piccolo impluvio a fondo concavo dove si concentra il ruscellamento superficiale. L'area, a destinazione agricola, si presentava occupata da vegetazione erbacea spontanea.

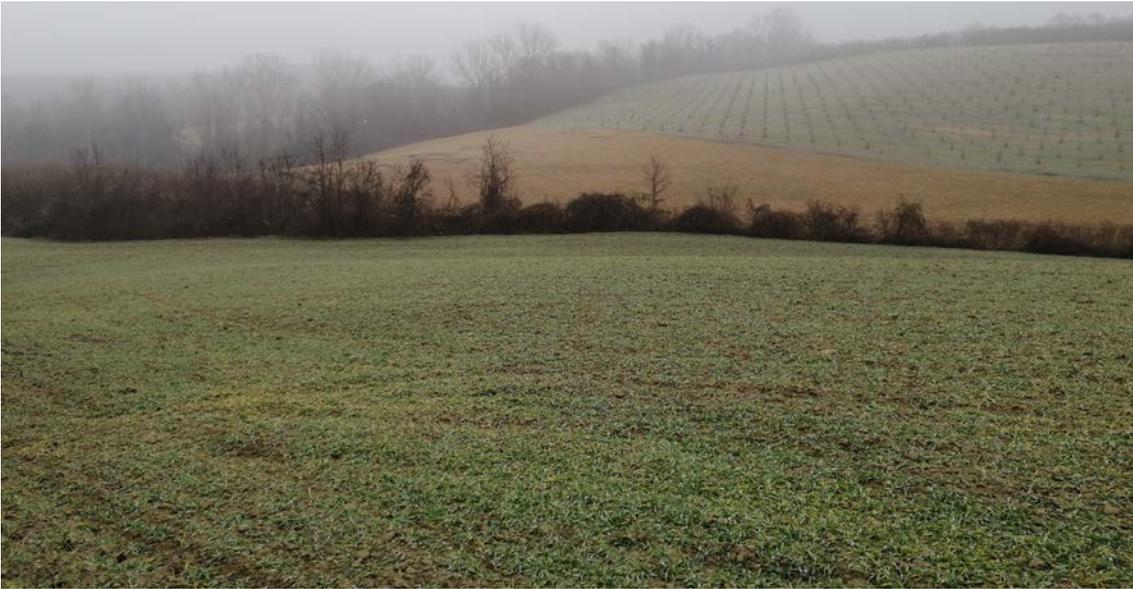
Il monitoraggio eseguito a febbraio 2021 conferma la tipologia del dissesto, evidenziando che è caratterizzato da porzioni a differente velocità di movimento, testimoniato da ondulazioni molto variabili.

Figura 23 – Vista panoramica a febbraio 2021.

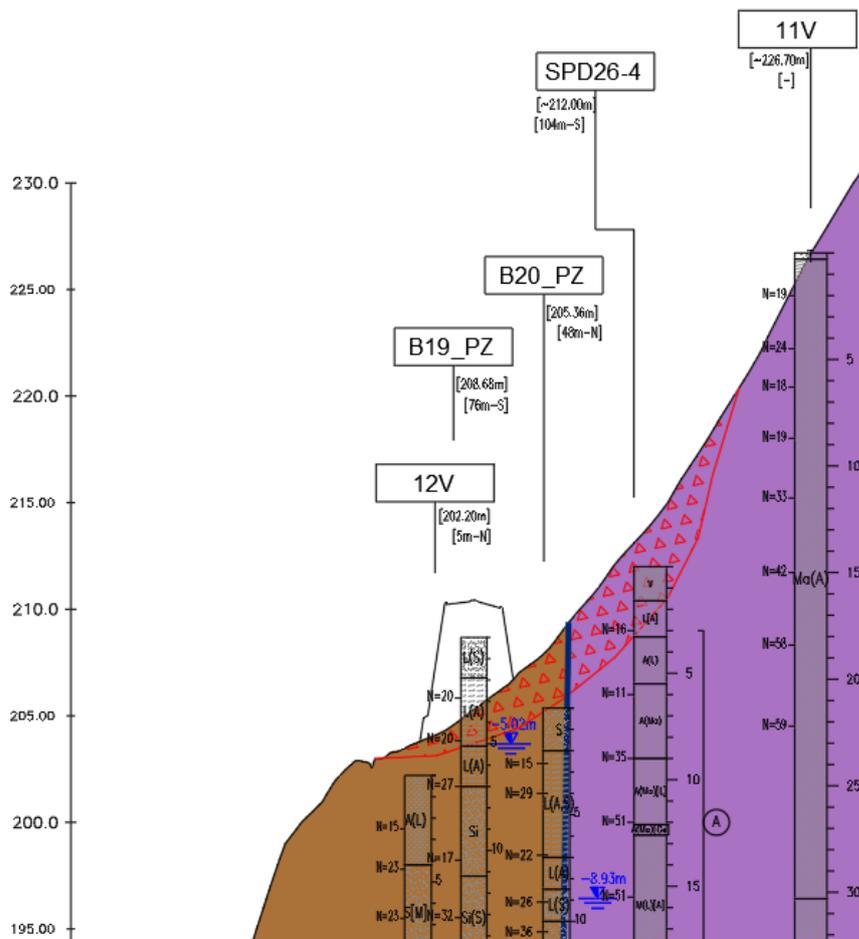
Figura 24 – Stralcio della sezione E-E'

Per definire l'interazione opera-dissesto è stata redatta la sezione E-E', della quale si mostra uno stralcio in Figura 24. Tale sezione è stata costruita sulle evidenze superficiali e sui sondaggi eseguiti nell'area, anche se, per la corretta ed esaustiva definizione della geometria del dissesto, di tipo complesso, e la sua interazione con l'opera, potrebbe risultare molto utile un'indagine geofisica di approfondimento.

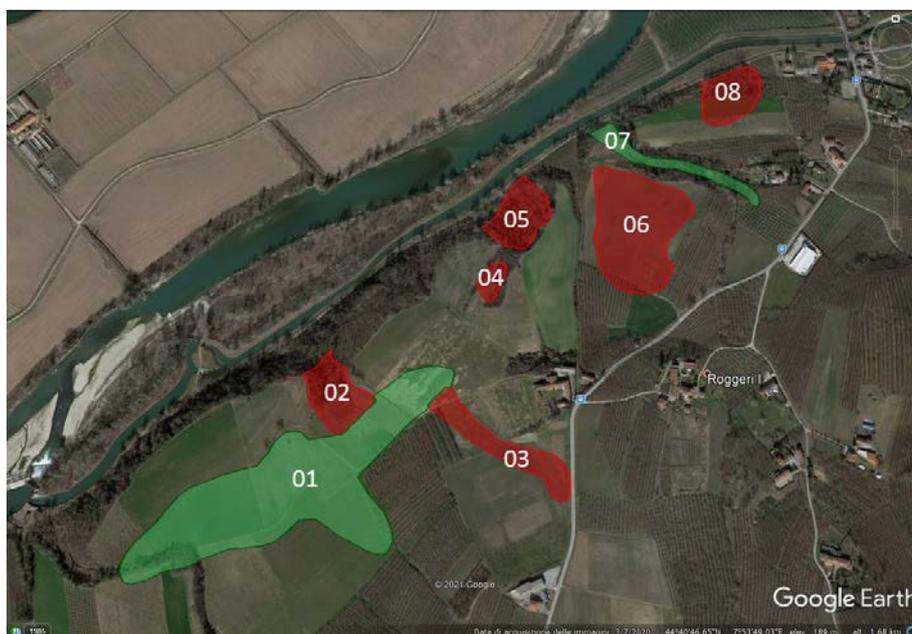
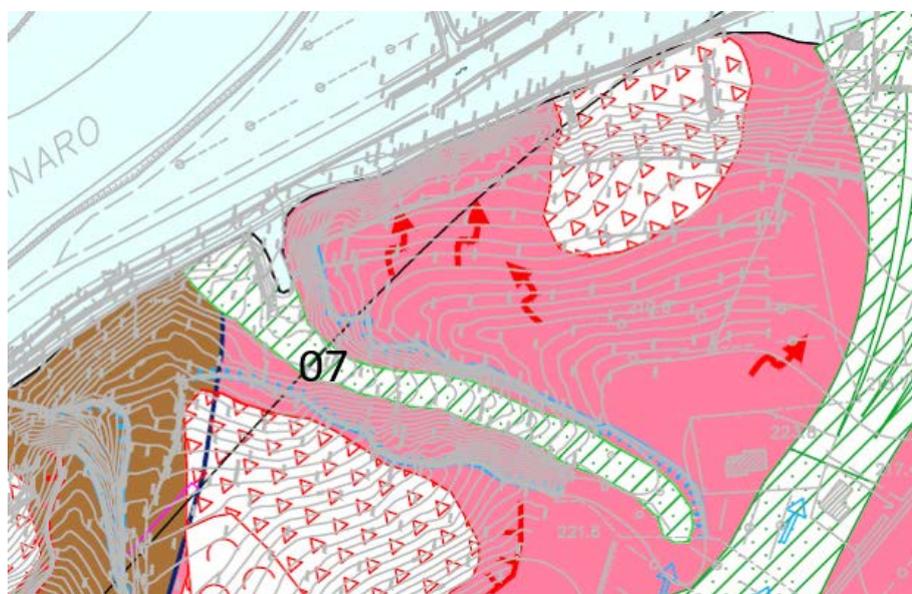
L'area 07 è costituita da un impluvio molto accentuato e con pareti acclivi ed instabili per franosità superficiale diffusa, inciso dalle acque di ruscellamento. Il fondo dell'impluvio ha una morfologia piatta o debolmente convessa, ad indicare la presenza di abbondante deposito di riempimento evidentemente deposto durante gli episodi di piena. L'impluvio infatti, pur non ospitando un corso d'acqua permanente, è sede di piene significative ed improvvise, con abbondante trasporto solido di materiale limoso sabbioso che in parte viene abbandonato in

Questo profondo impluvio viene superato attraverso la realizzazione di un piccolo ponte, pertanto l'interazione con l'opera riguarda soltanto la stabilità delle sponde per l'appoggio delle spalle del ponte stesso. Si evidenzia a tale proposito che le suddette sponde sono costituite da materiale scadente (limi e argille con sabbie alterate) e soggette ai fenomeni erosivi che tipicamente affliggono le scarpate acclivi scavate al piede dall'azione di un corso d'acqua che, per quanto effimero o stagionale, ha effetti rilevanti sull'erosione e la retrogressione delle scarpate stesse.

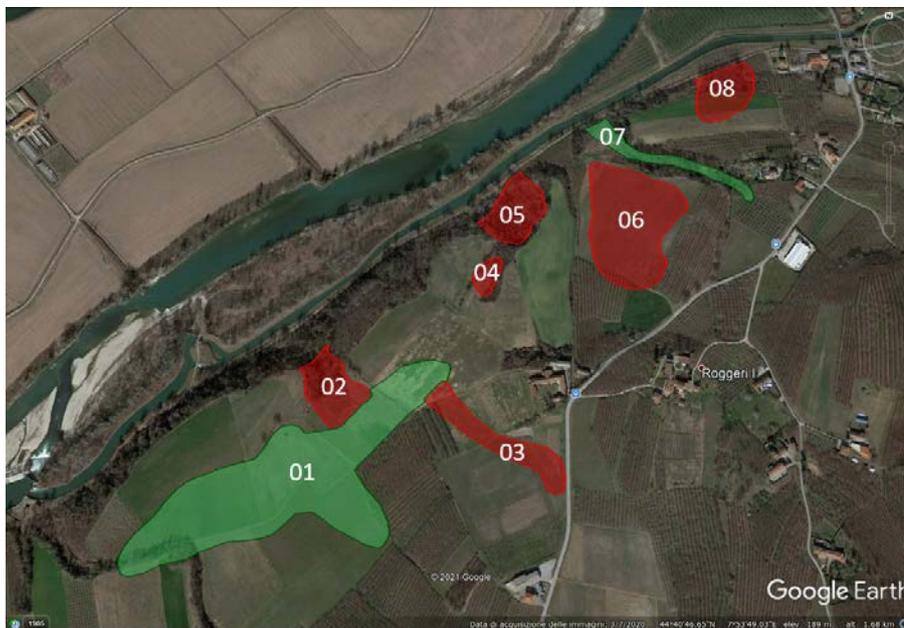
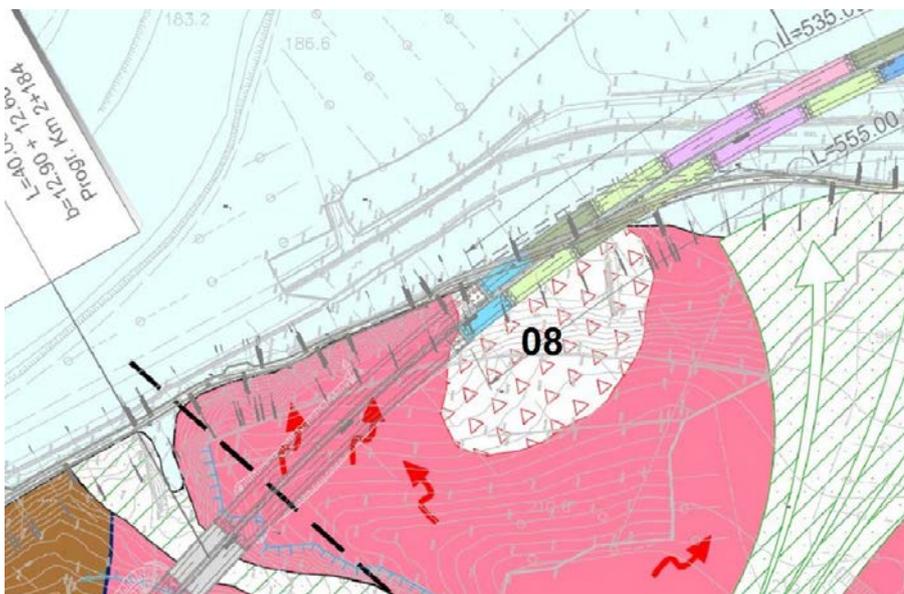
Figura 26 - Vista da satellite e stralcio della carta geologica.

Questa piccola area di frana interessa il piede del versante, laddove la pendenza media risulta leggermente più elevata che altrove. L'area è occupata in parte da un bosco spontaneo ed in parte da un nocciolato, dove le pratiche agricole hanno obliterato ogni eventuale evidenza di evoluzione recente. La frana non presenta segni di movimento, pertanto è classificata come una frana quiescente e l'interazione con la struttura di progetto riguarda la porzione di piede. Si ritiene che la realizzazione di adeguate opere di drenaggio delle acque superficiali e sub superficiali

possano portare al necessario miglioramento delle condizioni di stabilità del pendio per garantire l'integrità dell'opera.
