**VARIANTE ALLA S.S.1 AURELIA (AURELIA BIS)  
VIABILITA' DI ACCESSO ALL' HUB PORTUALE DI LA SPEZIA  
INTERCONNESSIONE TRA I CASELLI DELLA A-12 E IL PORTO DI LA SPEZIA  
3° LOTTO TRA FELETTINO E IL RACCORDO AUTOSTRADALE**

**PROGETTO ESECUTIVO DI STRALCIO E COMPLETAMENTO C - 3° TRATTO**

**OPERE MAGGIORI  
GALLERIE NATURALI  
GALLERIA NATURALE FELETTINO III  
SISTEMA DI MONITORAGGIO  
RELAZIONE TECNICO ILLUSTRATIVA DEL SISTEMA DI MONITORAGGIO**

0000\_P00GN03GETRE01\_A

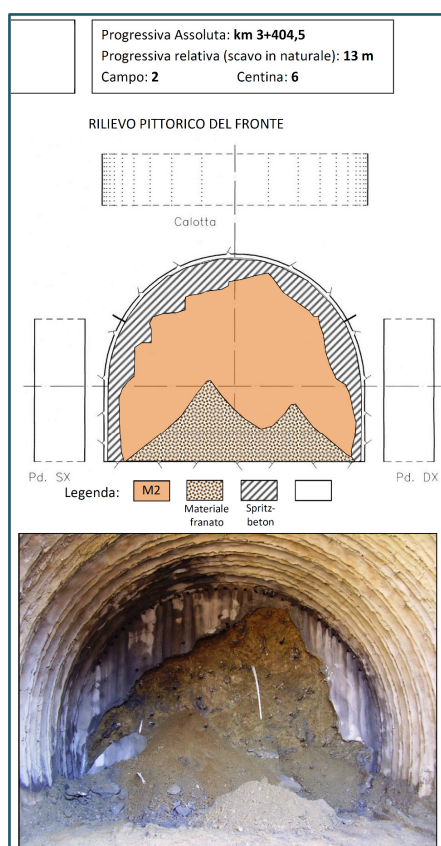
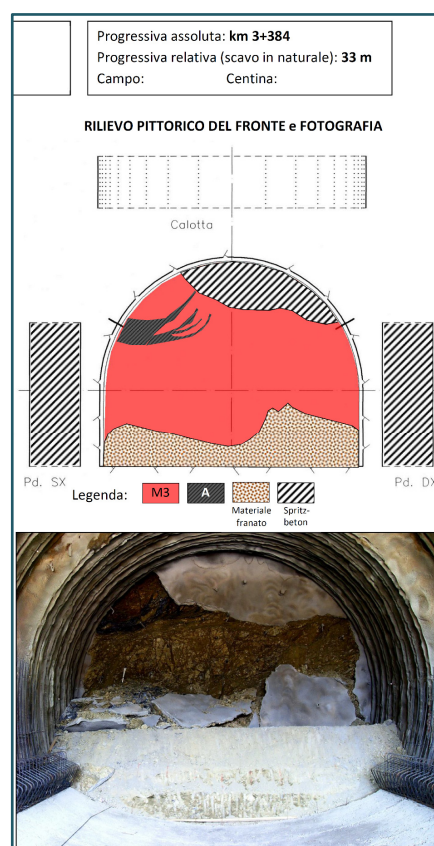
Figura 1 – Fronte di scavo al Pk 3+404

Durante l'esecuzione degli scavi, si è constatato che la qualità dell'ammasso risultava peggiore rispetto a quella originariamente prevista in sede della Progettazione Esecutiva. La realizzazione della galleria risulta essere stato, sin dall'imbocco (Sud) molto complesso a causa della presenza di un ammasso estremamente tettonizzato.

Tali interventi non sono però stati risolutivi poiché il rilevante comportamento deformativo è perdurato così come anche i fenomeni d'instabilità al contorno che si sono propagati fino alla superficie.

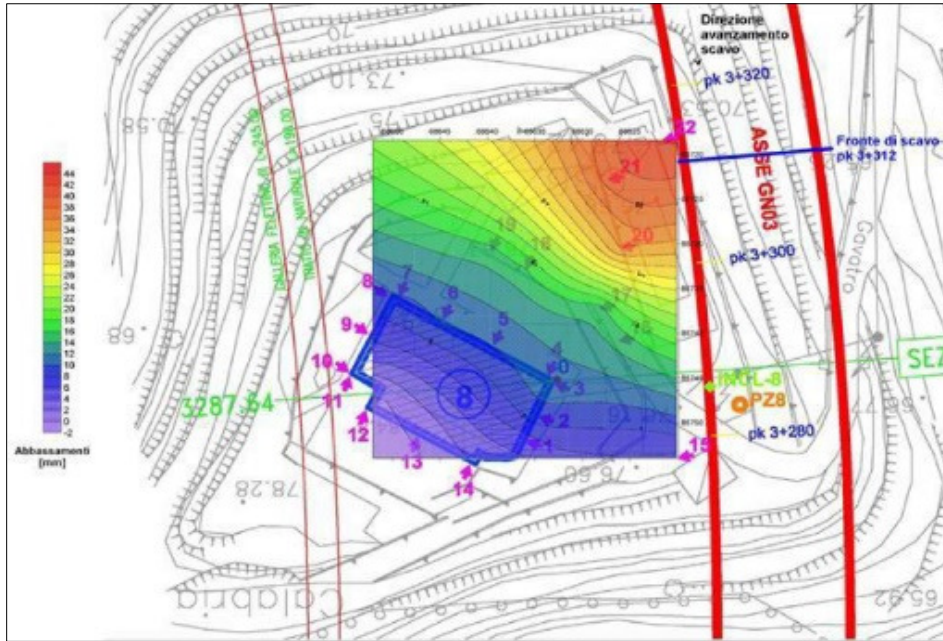
**Figura 3 – Cedimenti misurati in corrispondenza dell’edificio n.8**

Aspetto però più significativo è l'evoluzione del dissesto che ha coinvolto le coltri di copertura e l'edificio n. 8.

Le misure effettuate inclinometriche e topografiche di superficie si riferiscono pertanto sostanzialmente al periodo di fermo cantiere. Queste evidenziano l'ulteriore evoluzione della situazione di dissesto anche a lavori interrotti.

Relativamente a tale fabbricato, le risultanze del piano di monitoraggio di superficie ha permesso la valutazione dei cedimenti assoluti e differenziali connessi con le operazioni di scavo della galleria, se pur in termini certamente ridotti rispetto a quelli totali essendo limitati al periodo di monitoraggio successivo di circa sei mesi dall'evidenziarsi della situazione di dissesto.

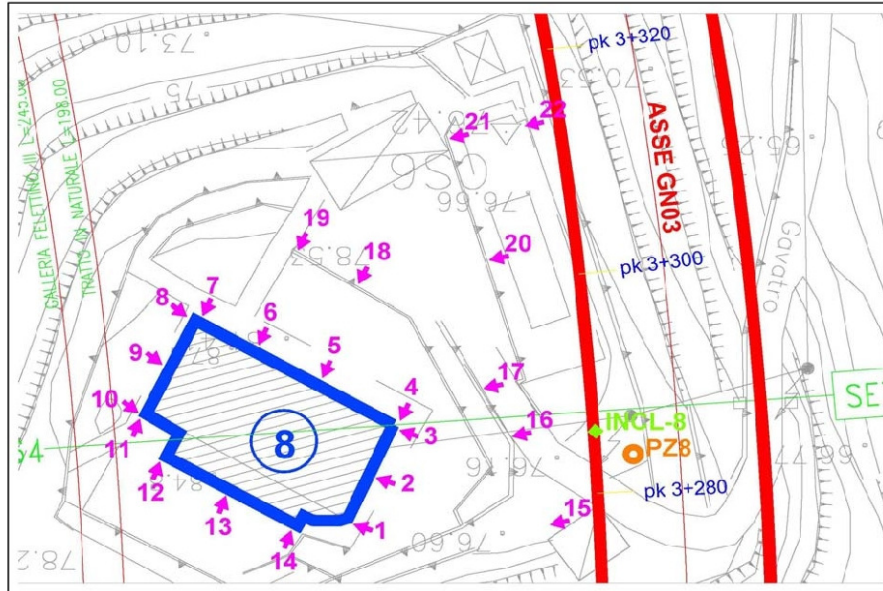
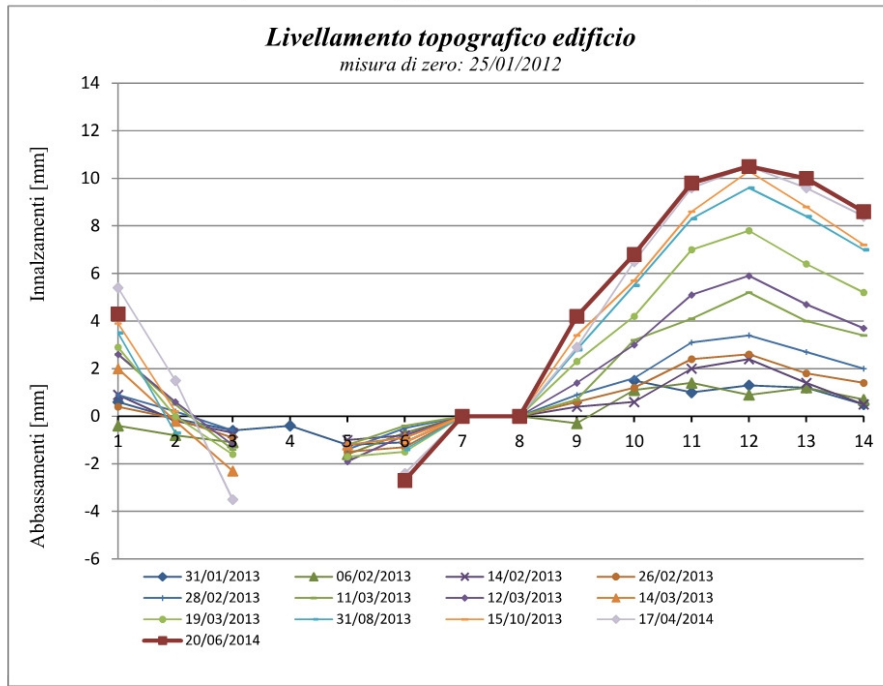
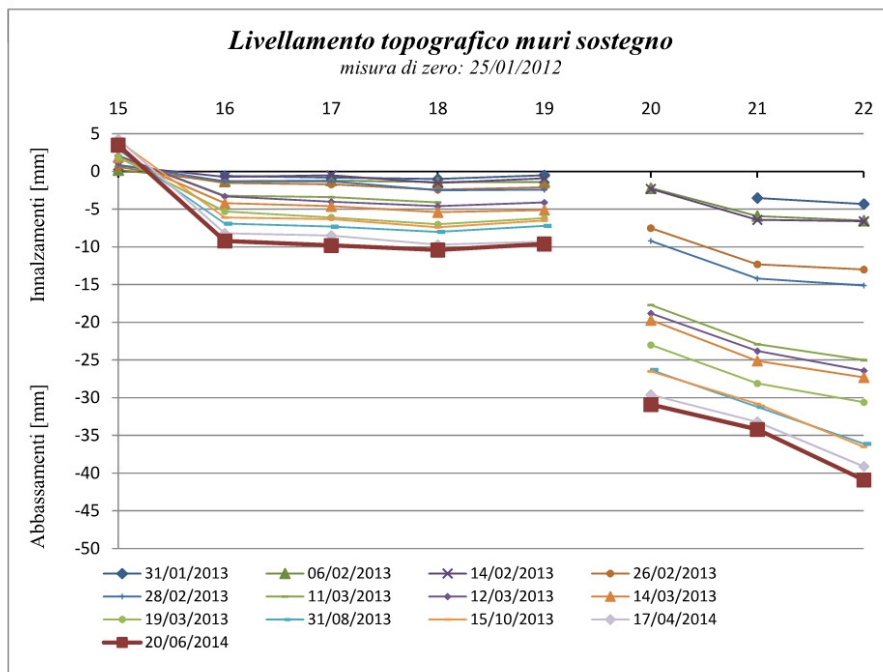
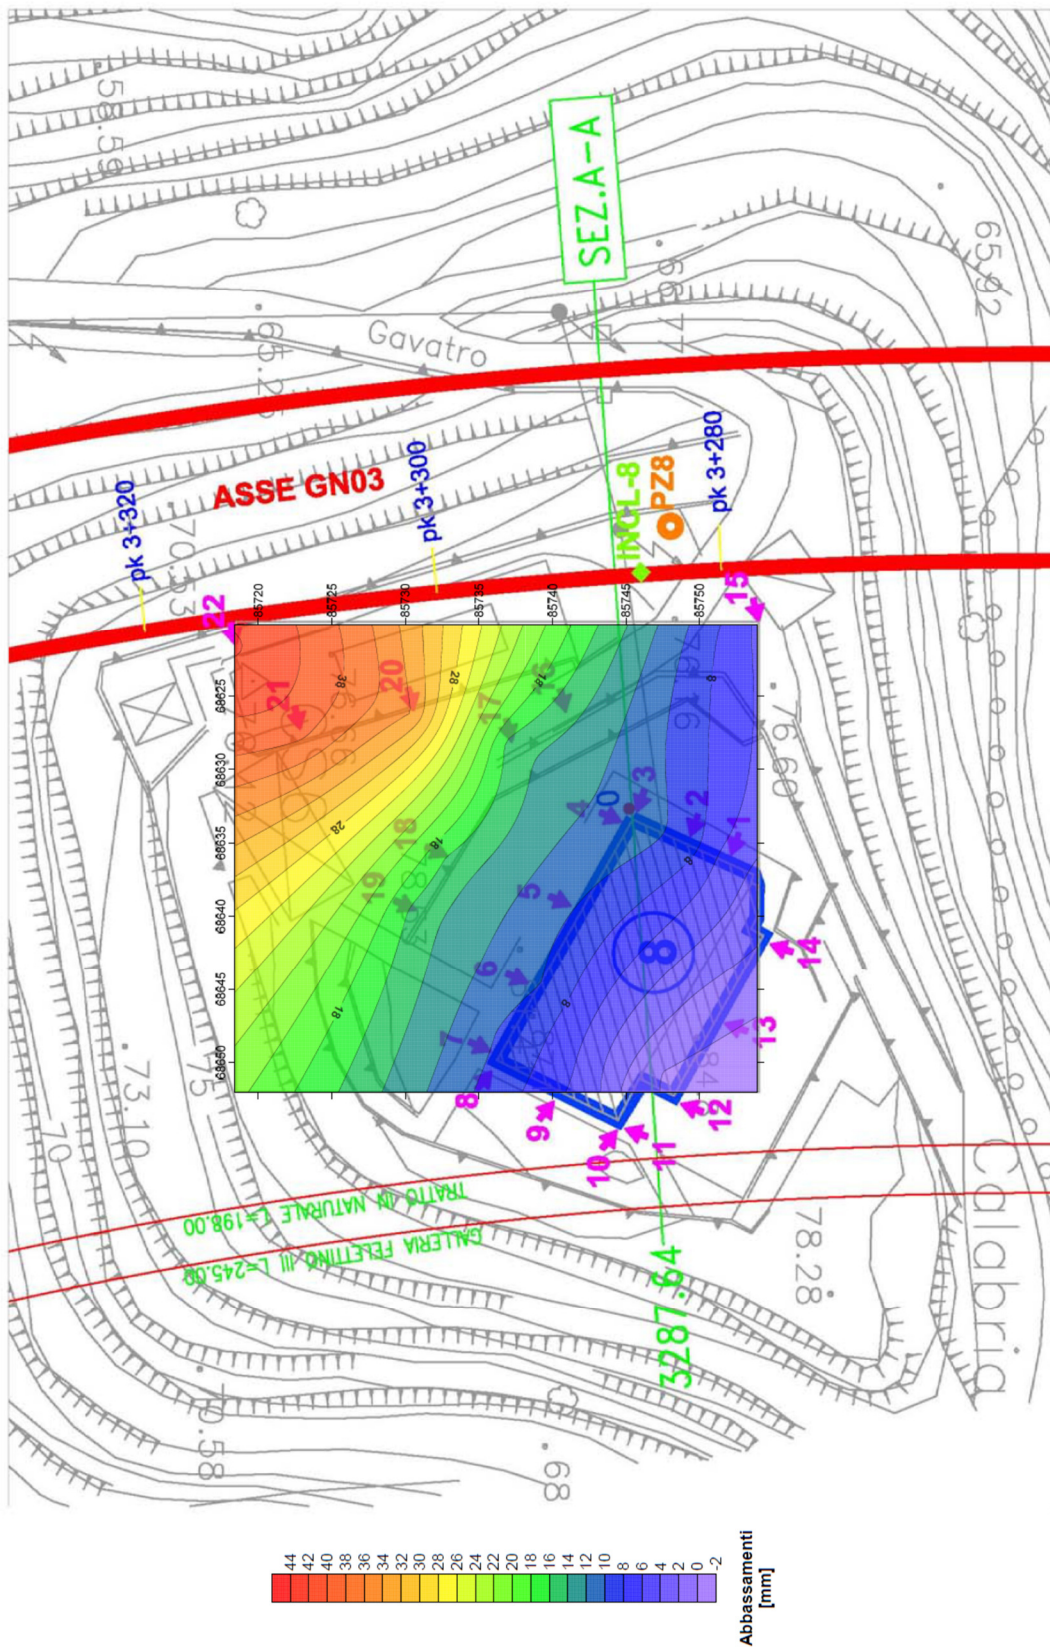
## GALLERIA NATURALE FELETTINO III (GN03) Monitoraggio interferenza *Edificio 8*

Livellamento Topografico - Cedimenti differenziali dell'edificio (mm)
