Oggetto: Autorizzazione Integrata Ambientale rilasciata con D.M. n.67 del 01/03/2018 con Avviso pubblicato in G.U. n.64 del 17/03/2018 - Raffineria ISAB Impianti Sud di ISAB S.r.l. sita in Priolo Gargallo (SR). Diffida ai sensi art.19-decies del D.Lgs. 152/06 prot. MATTM 0106500 del 04/10/2021 – Punto c)

NOTA TECNICA

Oggetto: Analisi delle *performance* di abbattimento dei contaminanti dell'Unità TAS nell'esercizio 2020 – riscontro alla nota del Ministero della Transizione Ecologica del 4 ottobre 2021 e relativi allegati.

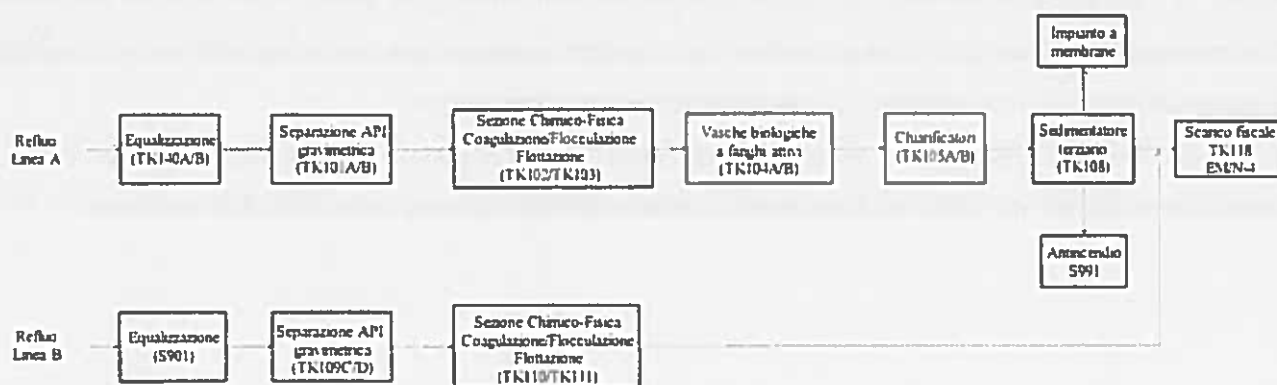
Figura 1: BFD unità di trattamento acque di scarico

In *figura 1*, si riporta uno schema a blocchi dell'intero processo.
