S.S. 51 "di Alemagna" Provincia di Belluno

Attraversamento dell'abitato di Valle di Cadore

PROGETTO ESECUTIVO

GALLERIA NATURALE Analisi Effetti Indotti Stati di Consistenza Edifici

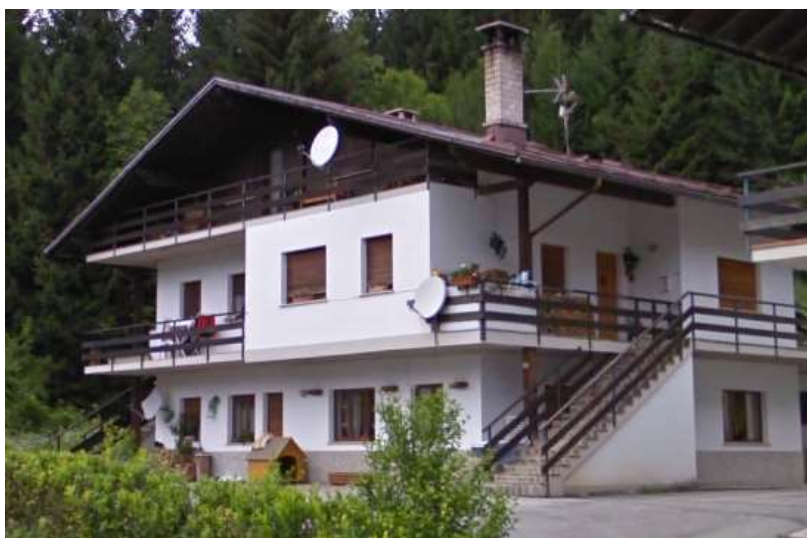
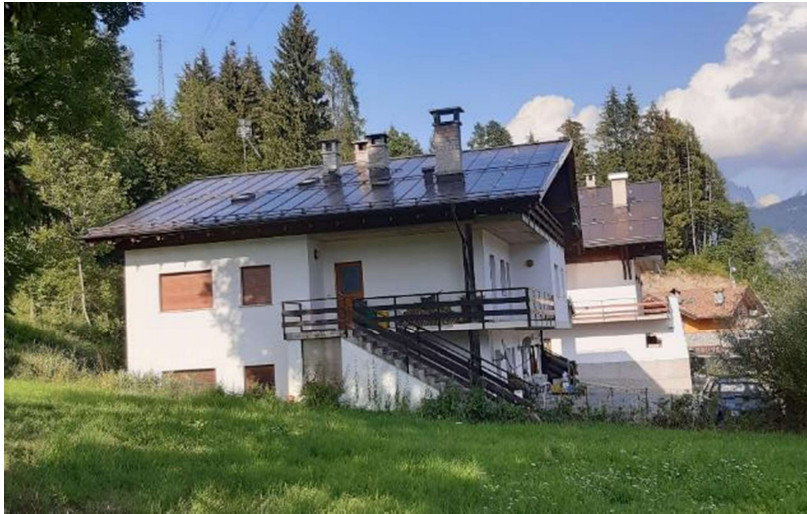
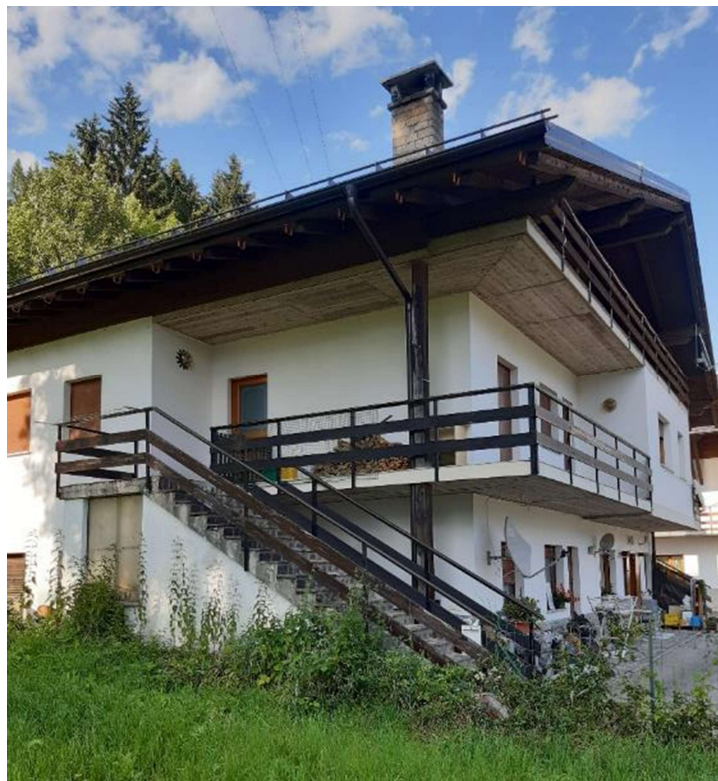
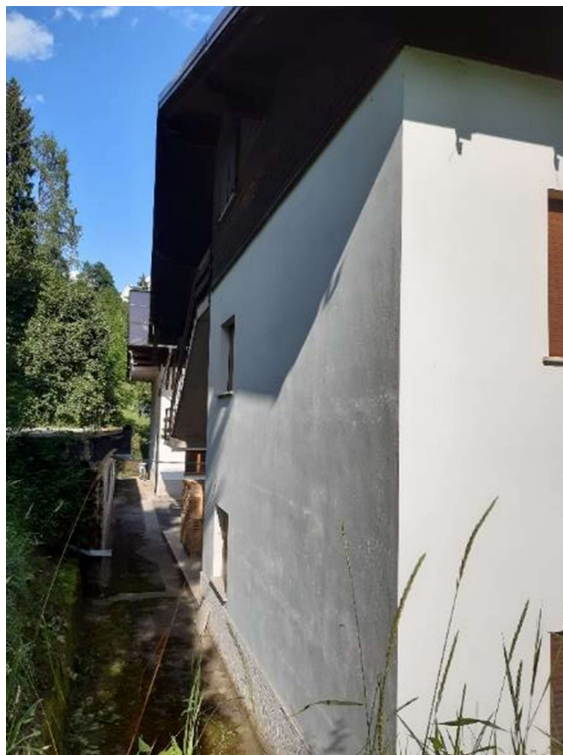
Non sono stati rilevati fenomeni di dissesto strutturalmente rilevanti, anche se non è da escludere la presenza di fenomeni vari di degrado (da umidità di risalita, da dilavamento, da agenti biodeteriogeni).

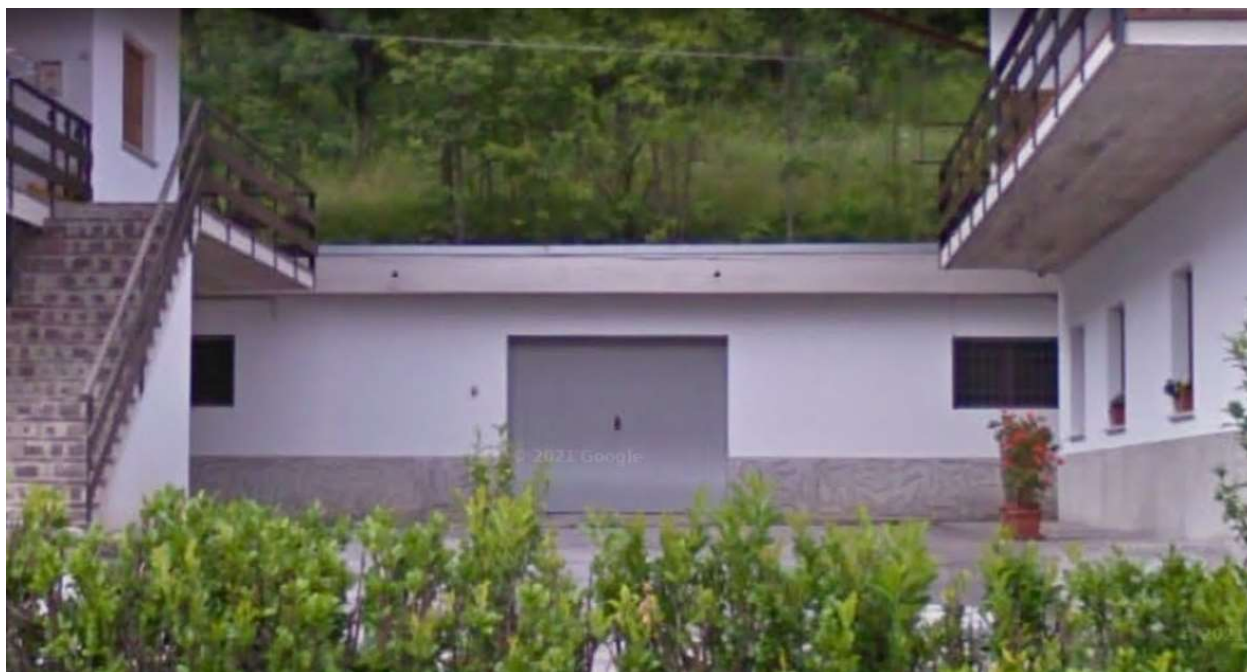
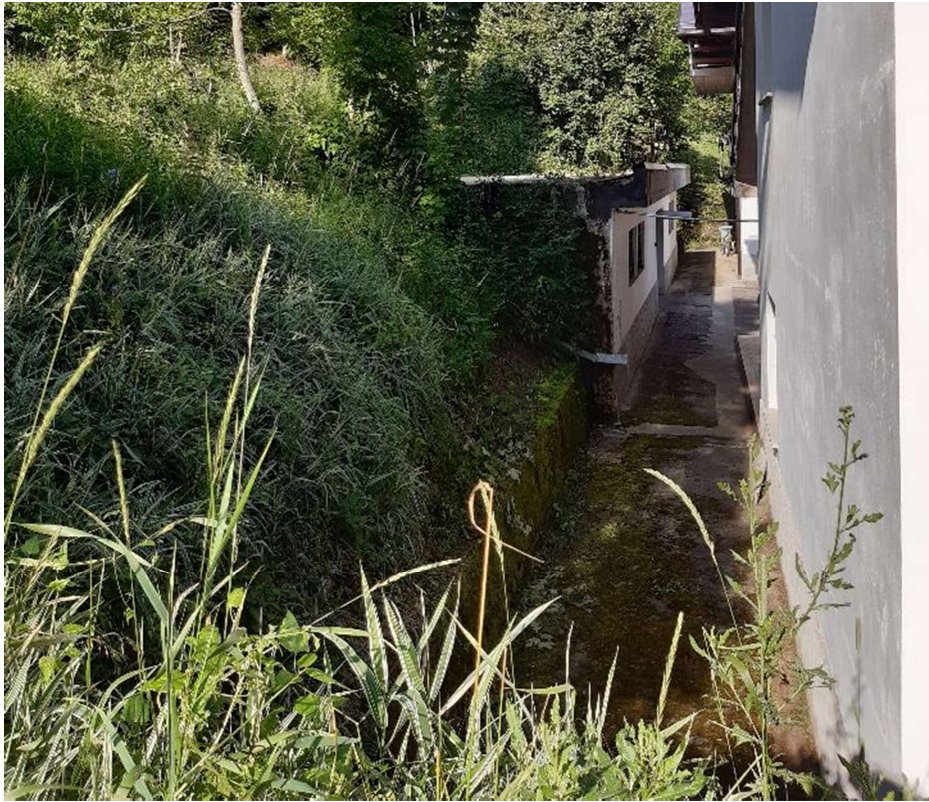
Non sono stati rilevati fenomeni di dissesto strutturalmente rilevanti, anche se non è da escludere la presenza di fenomeni vari di degrado (da umidità di risalita, da dilavamento, da agenti biodeteriogeni).

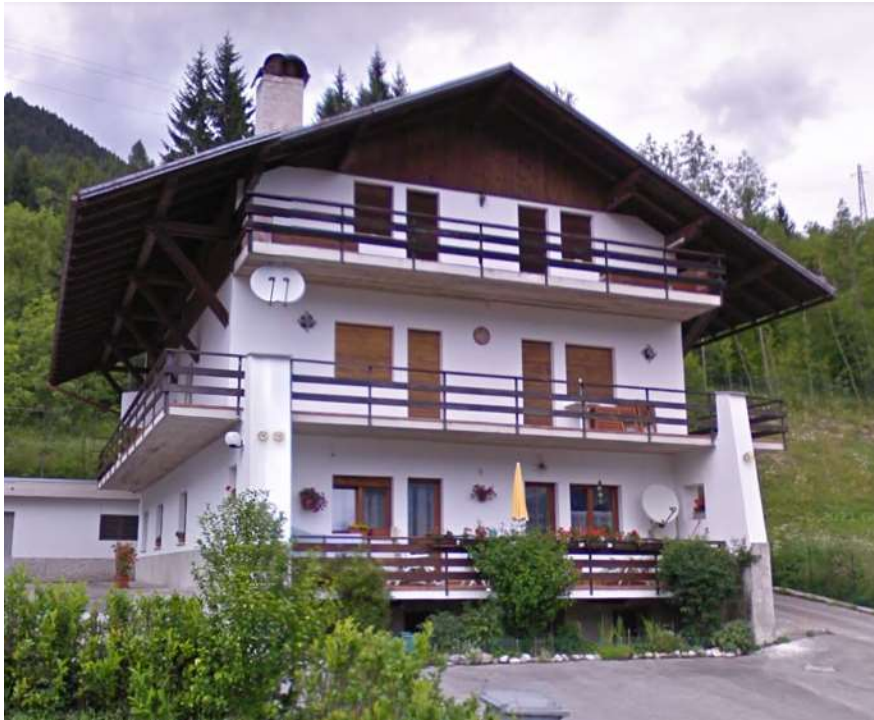
Figura 13 – Fotografia d'insieme

Non sono stati rilevati fenomeni di dissesto strutturalmente rilevanti, Sono visibili degli ammaloramenti dell'intonaco sui muri portanti dei primi due poggioni, probabilmente ascrivibili agli agenti atmosferici. Non è da escludere la presenza di fenomeni vari di degrado (da umidità di risalita, da dilavamento, da agenti biodeteriogeni).

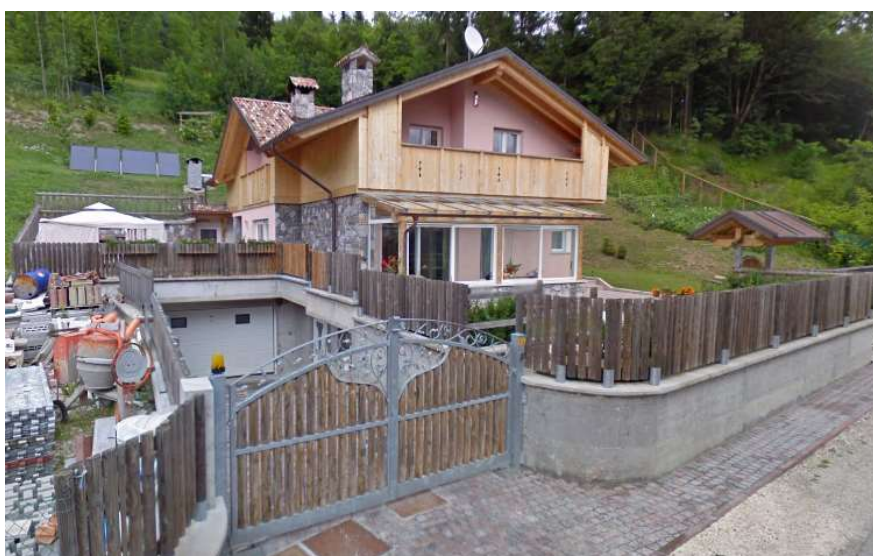
Figura 16 – Fotografia d'insieme

Non sono stati rilevati fenomeni di dissesto strutturalmente rilevanti. Non è da escludere la presenza di fenomeni vari di degrado (da umidità di risalita, da dilavamento, da agenti biodeteriogeni).

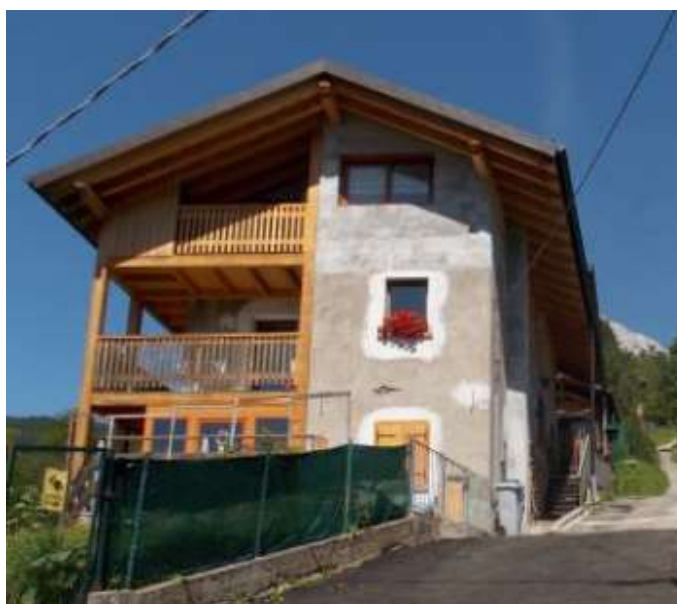
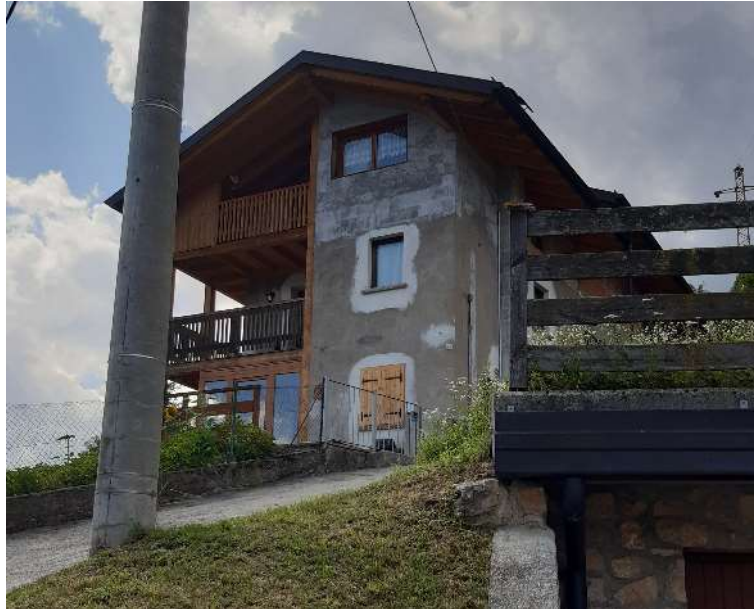
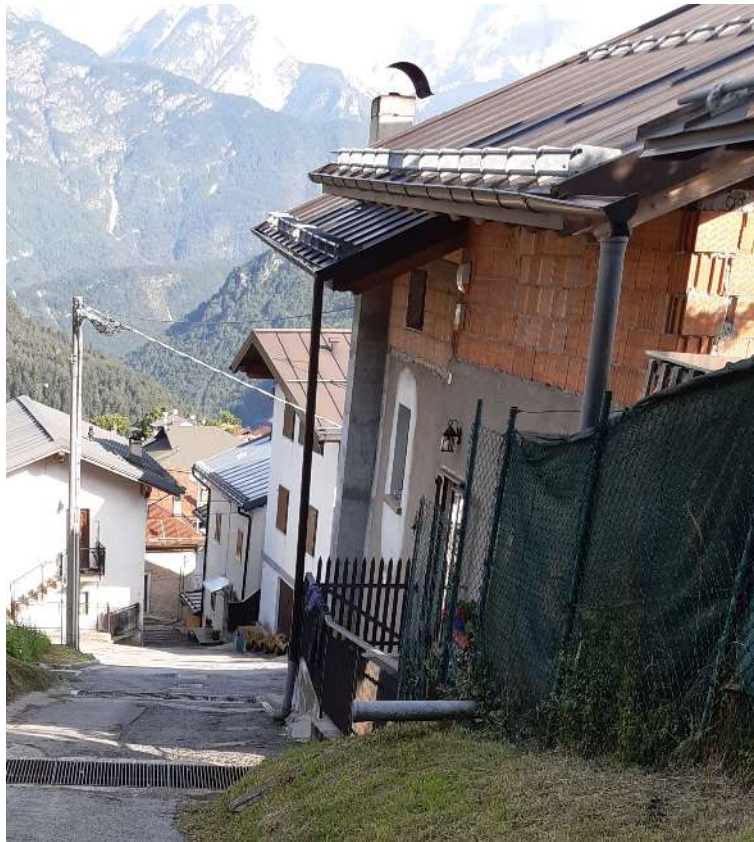
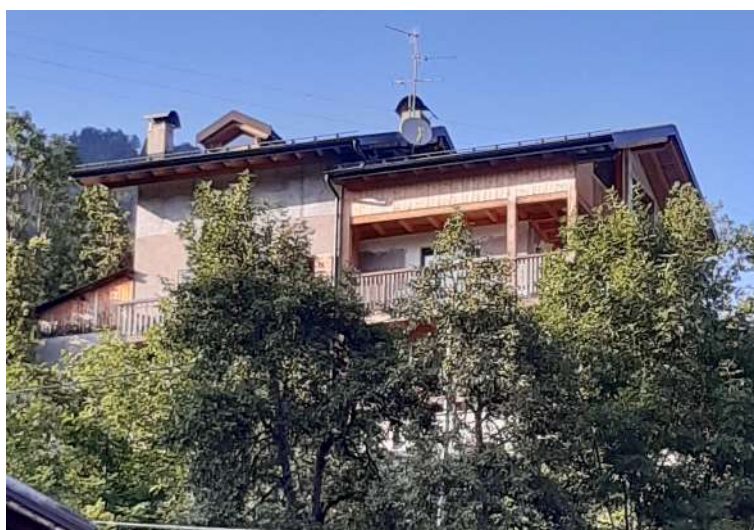
L'edificio risulta incompleto e non consente di rilevare la presenza di fessure o crepe, essendo costituito per una certa porzione in mattoni in laterizio forato non ricoperti da intonaco. Non è da escludere la presenza di fenomeni vari di degrado (da umidità di risalita, da dilavamento, da agenti biodeteriogeni).

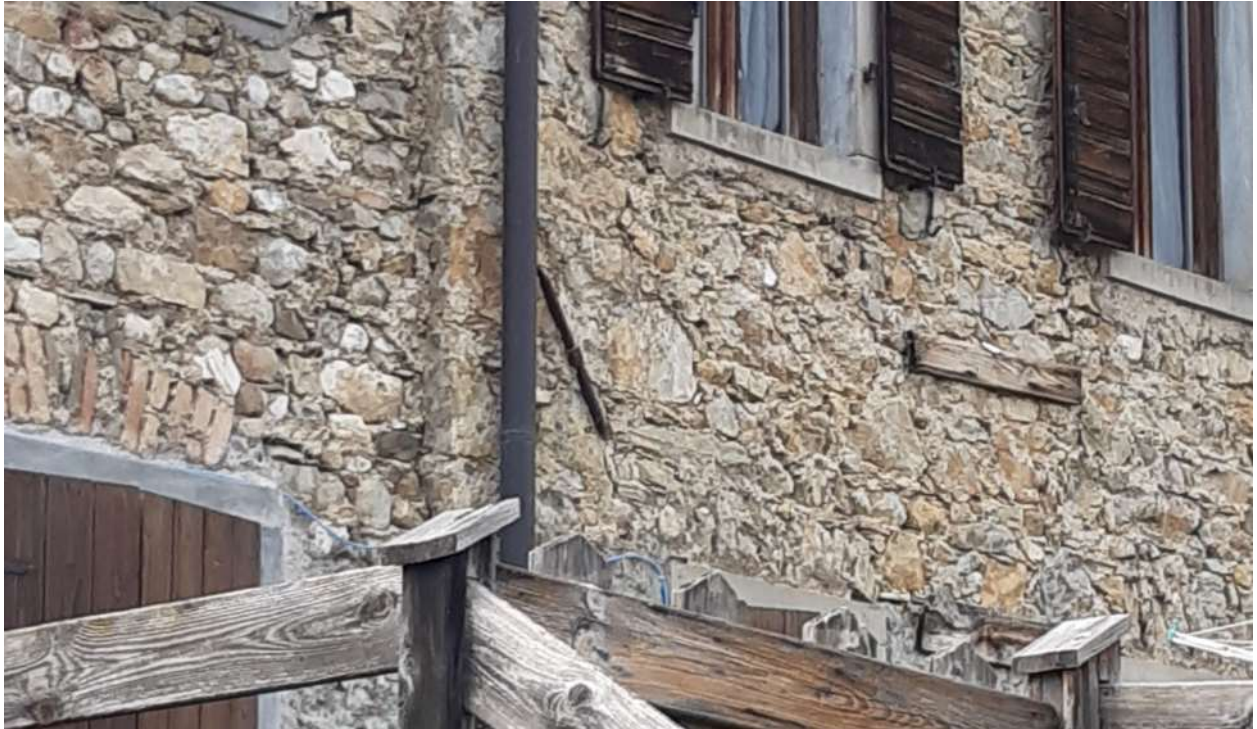
Figura 29 – Fotografia particolare – tiranti su muratura

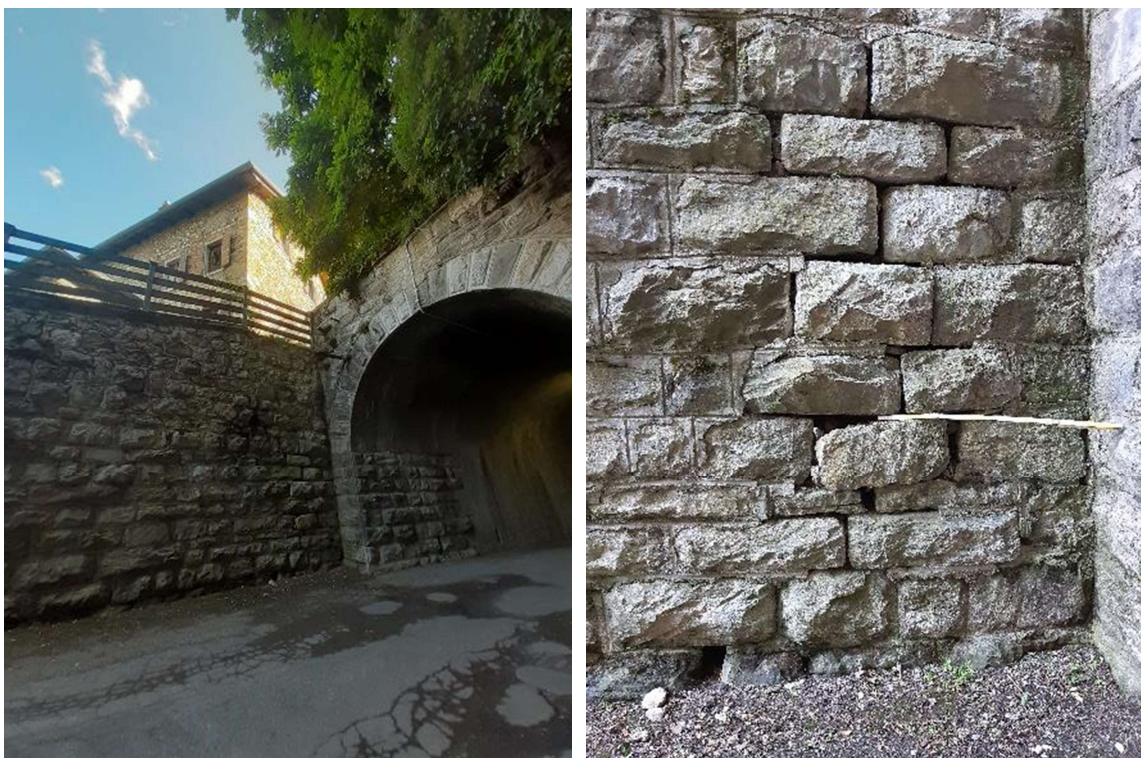
Figura 30 – Fotografia particolare – dissesto su muro di sostegno

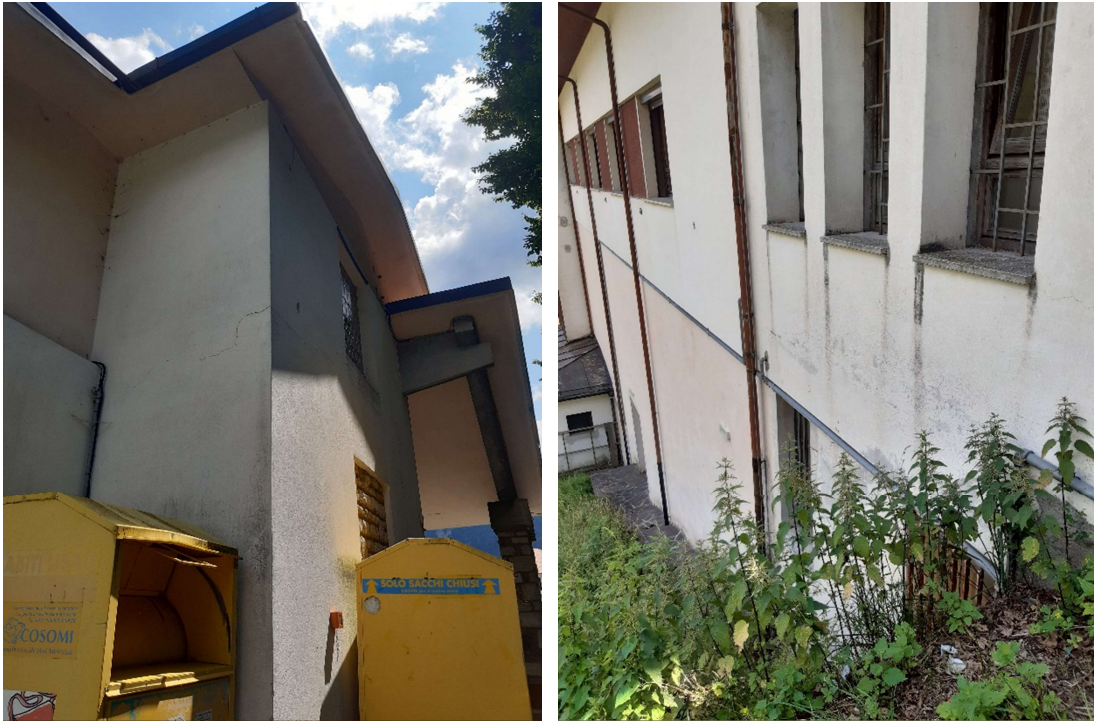
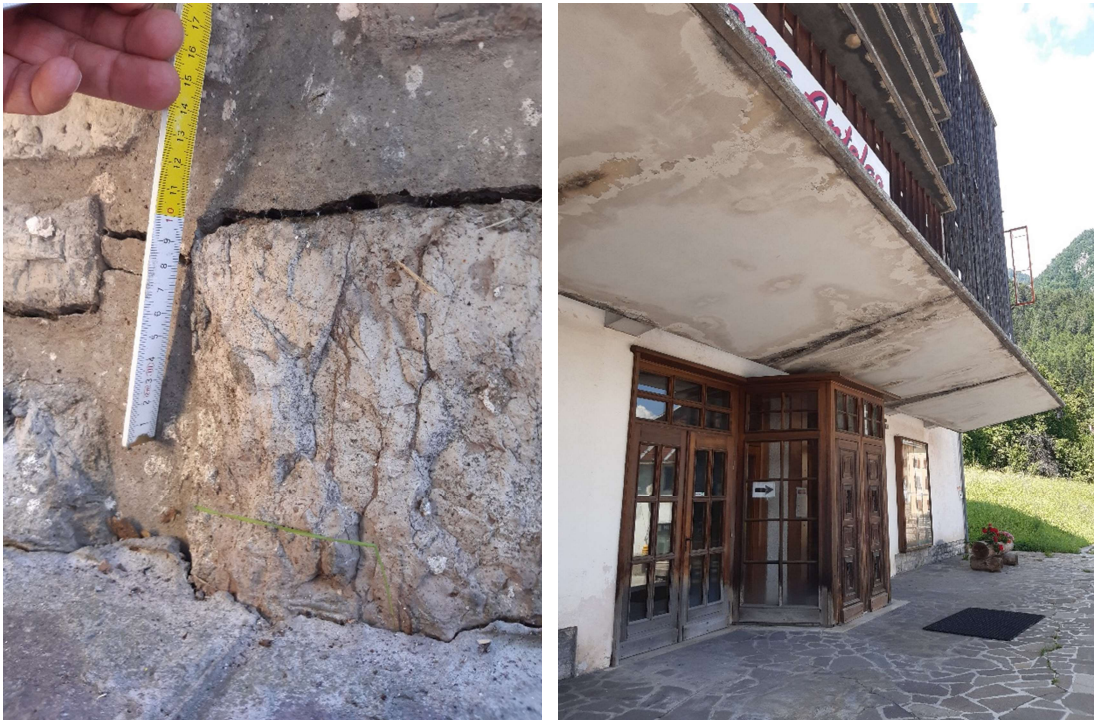
L'edificio risulta in funzione nella parte di monte (lato via Dolomiti), dove è presente l'oratorio. A valle, dove è presente il cinema la struttura non è utilizzata. Sono state rilevate delle crepe nella parte di monte, sulla parete laterale a via Dolomiti al livello del piano di calpestio. La parete Nord (lato lungo dell'edificio) non si trova in posizione perfettamente verticale, essendo presente un percepibile fuori piombo. Sono visibili fenomeni vari di degrado (da umidità di risalita, da dilavamento, da agenti biodeteriogeni).

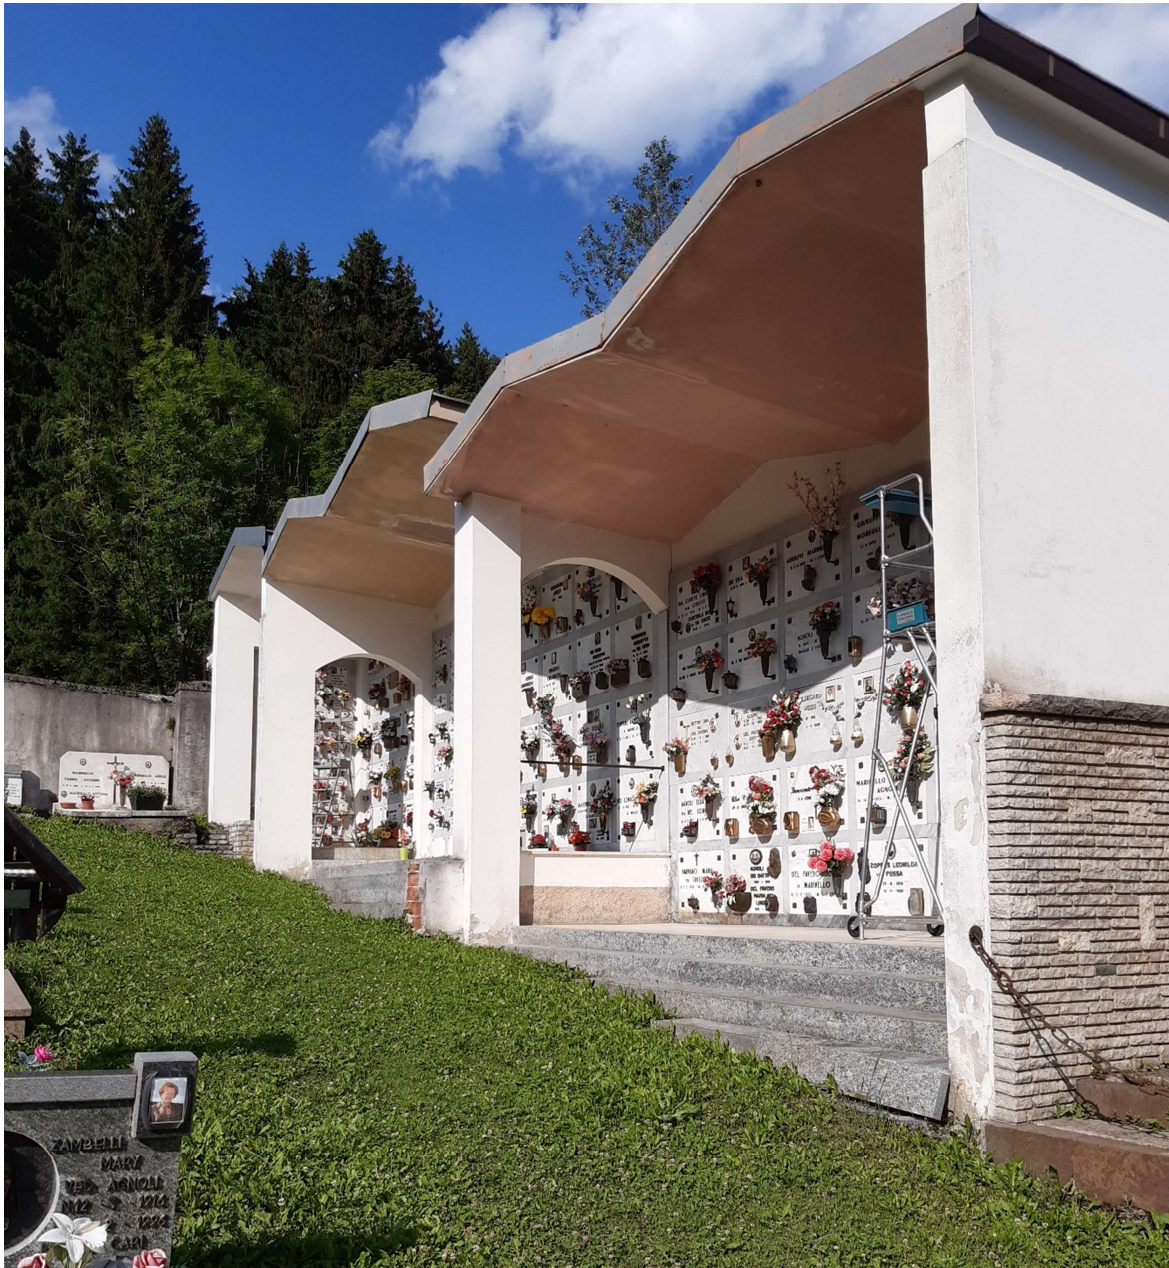
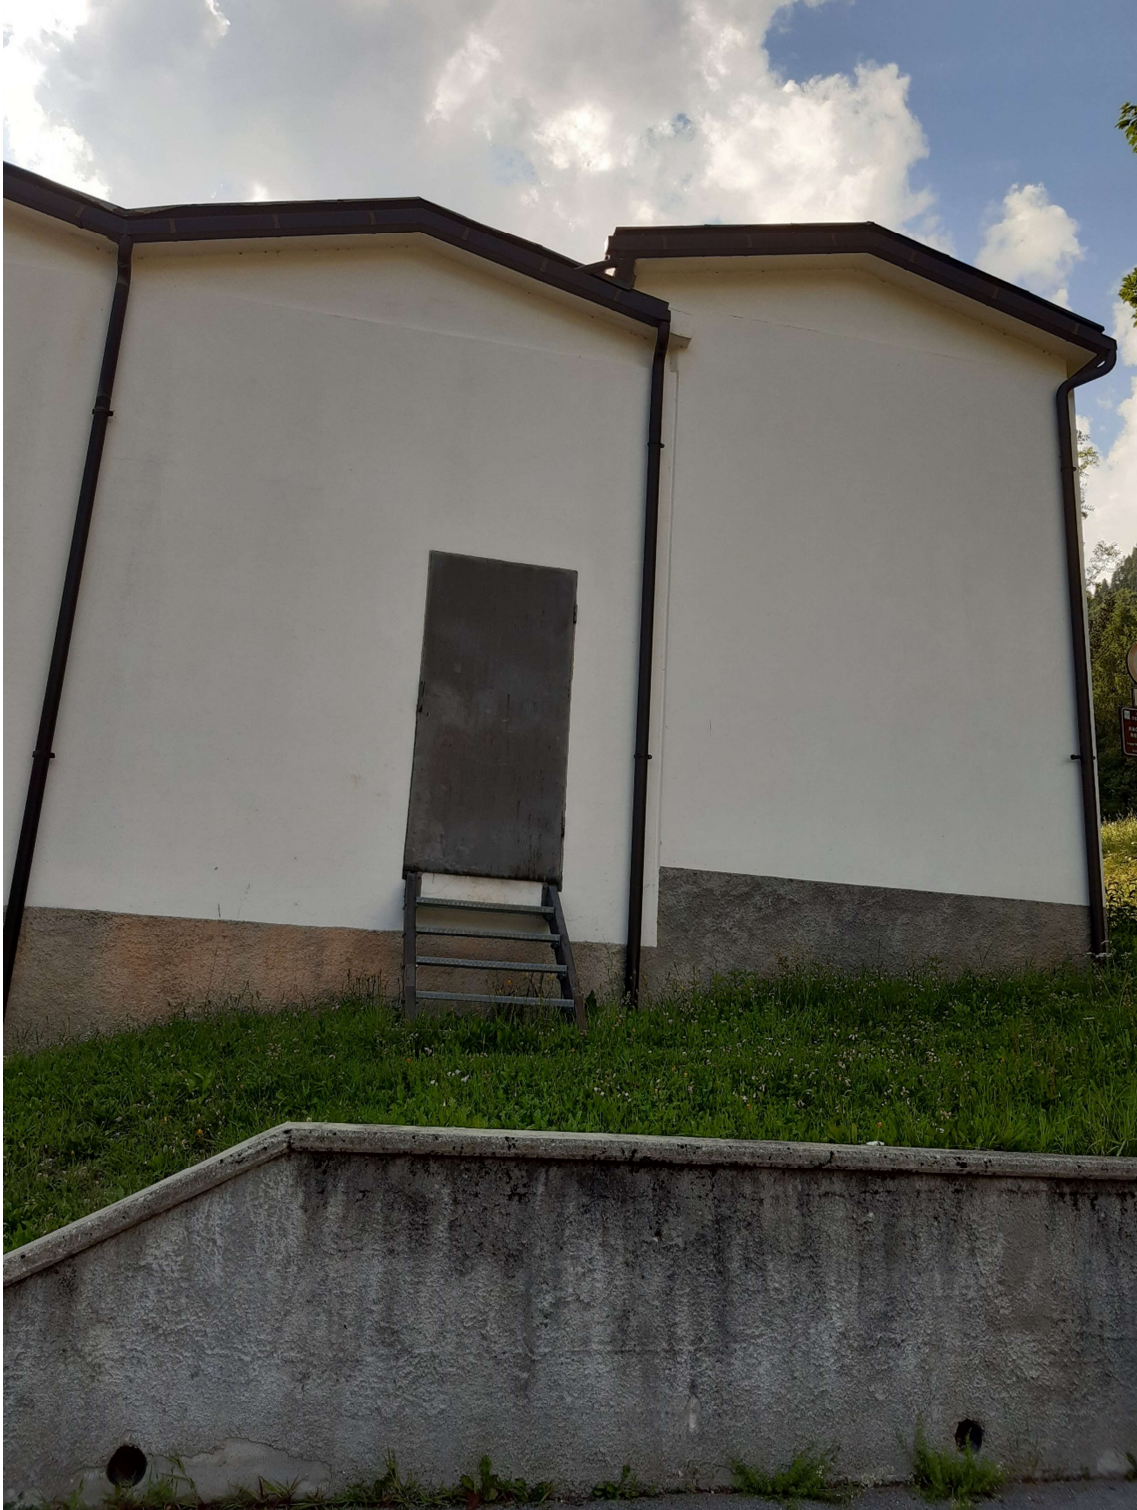
Sono stati rilevati fenomeni di dissesto lievi con fessurazioni e qualche manifestazione di umidità dalla copertura, anche se non è da escludere la presenza di fenomeni vari di degrado (da umidità di risalita, da dilavamento, da agenti biodeteriogeni).

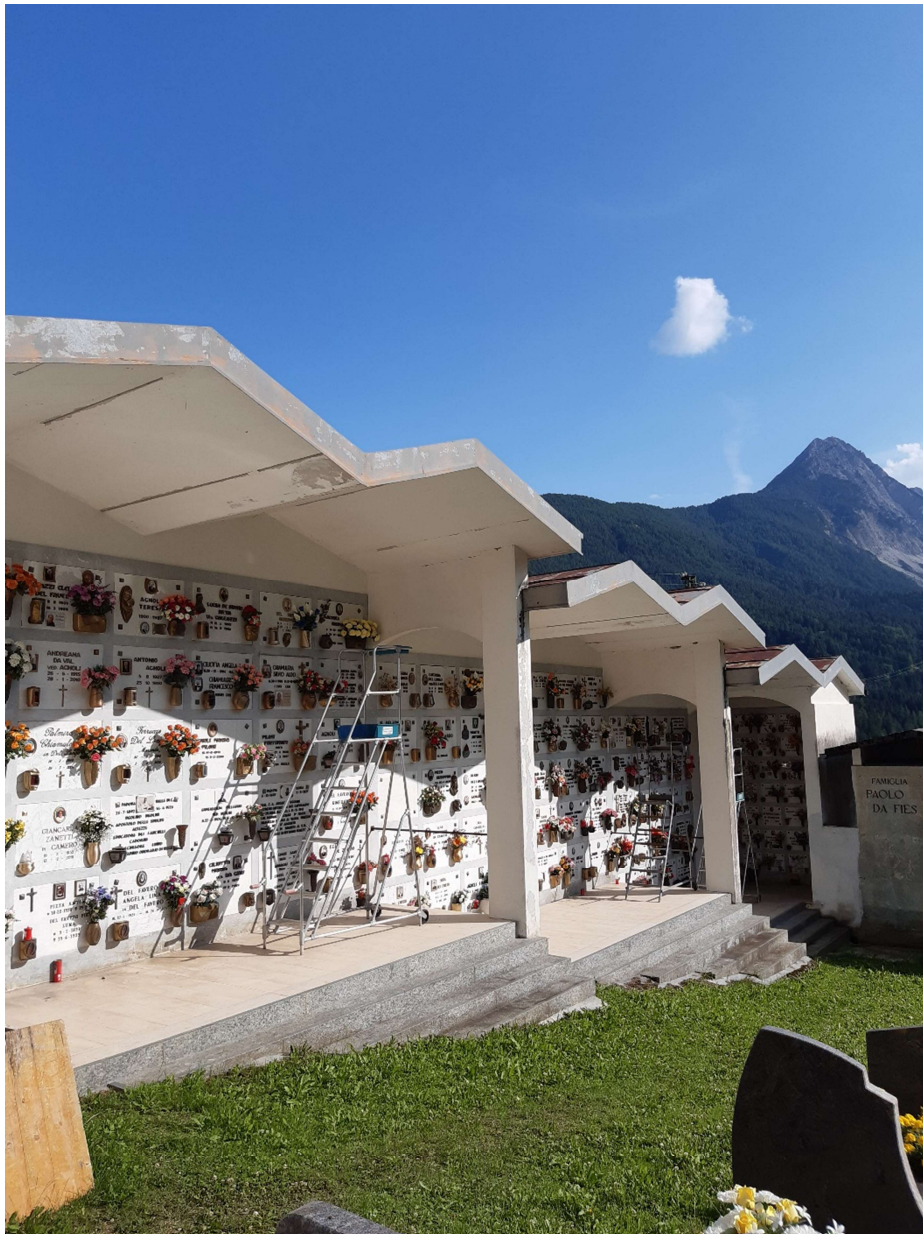
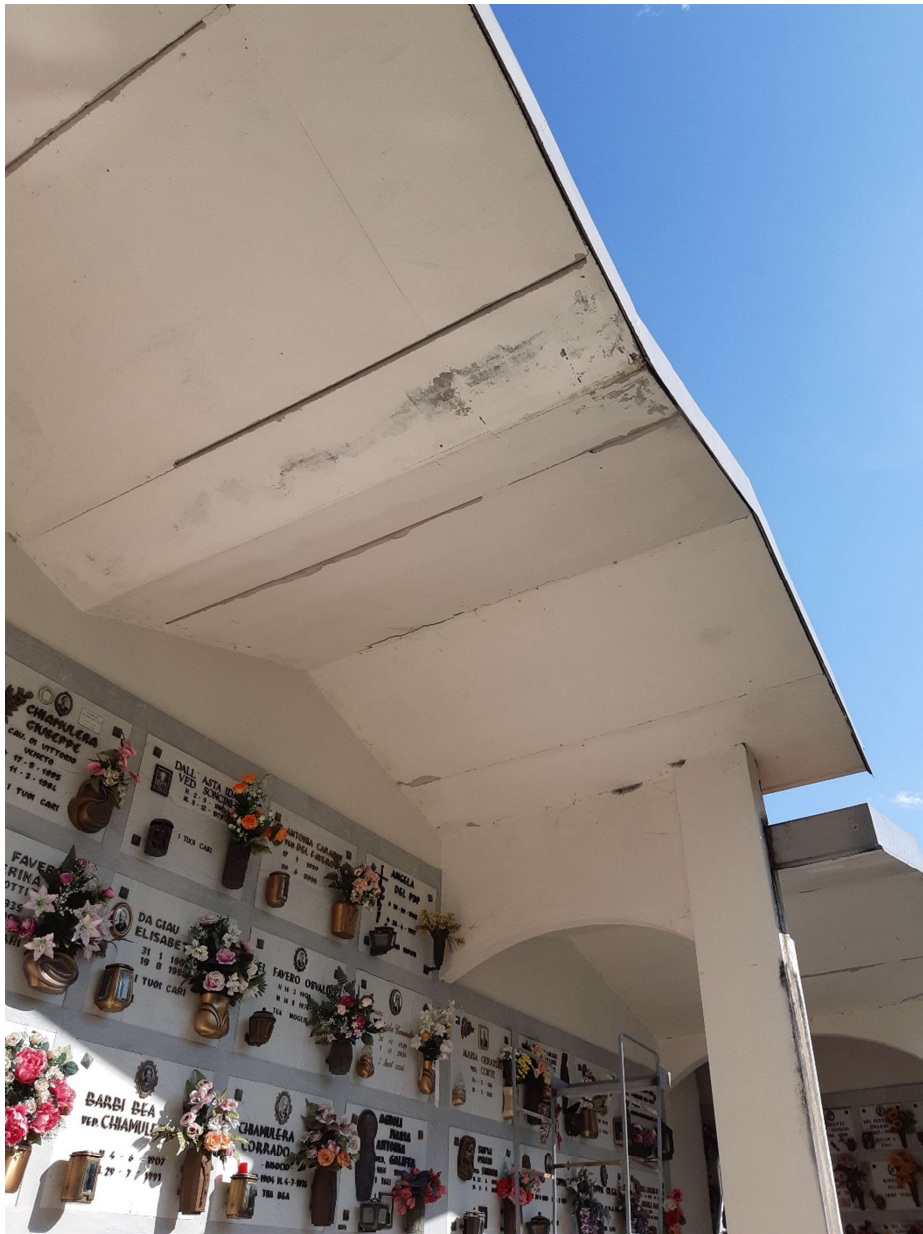
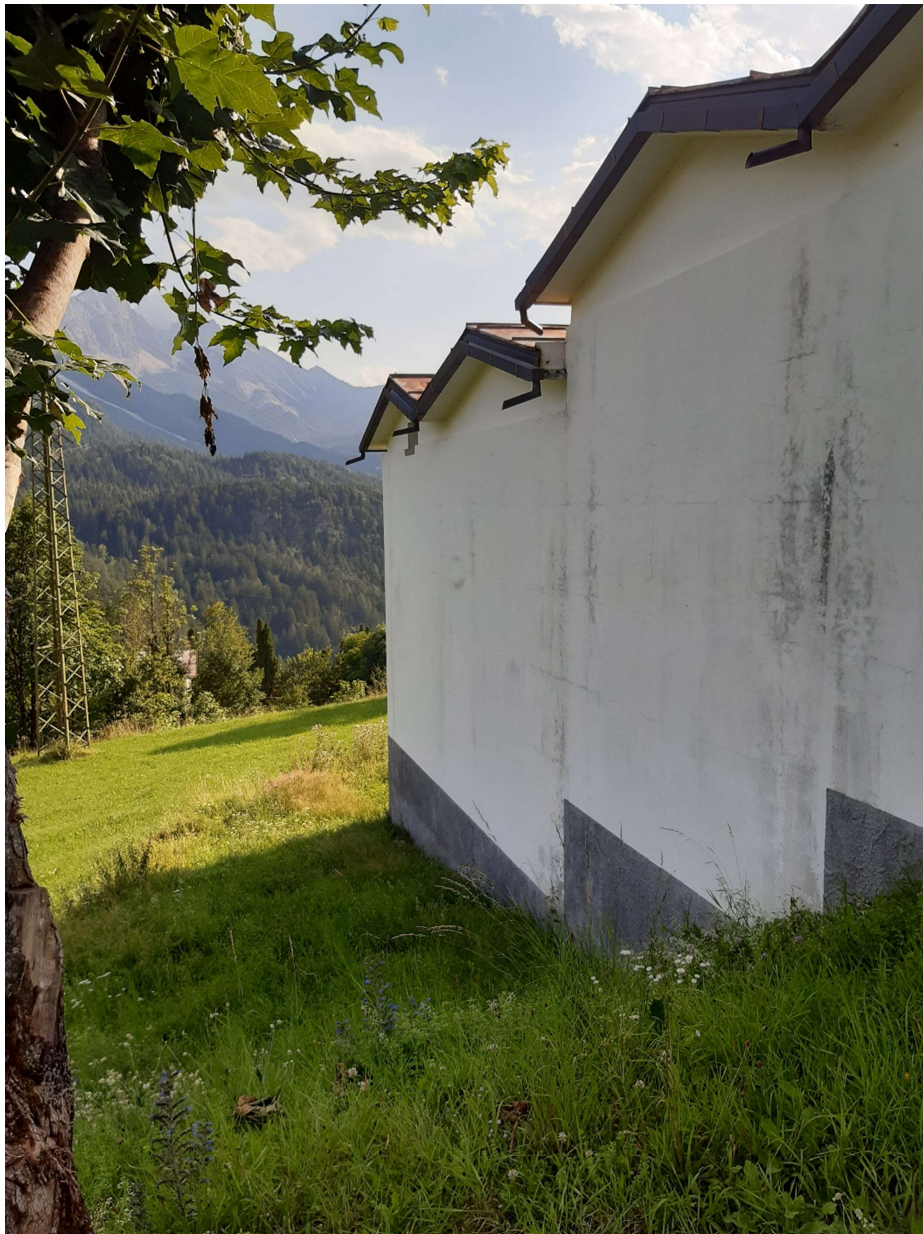
Sono stati rilevati fenomeni di dissesto lievi con fessurazioni e qualche manifestazione di umidità dalla copertura, anche se non è da escludere la presenza di fenomeni vari di degrado (da umidità di risalita, da dilavamento, da agenti biodeteriogeni).

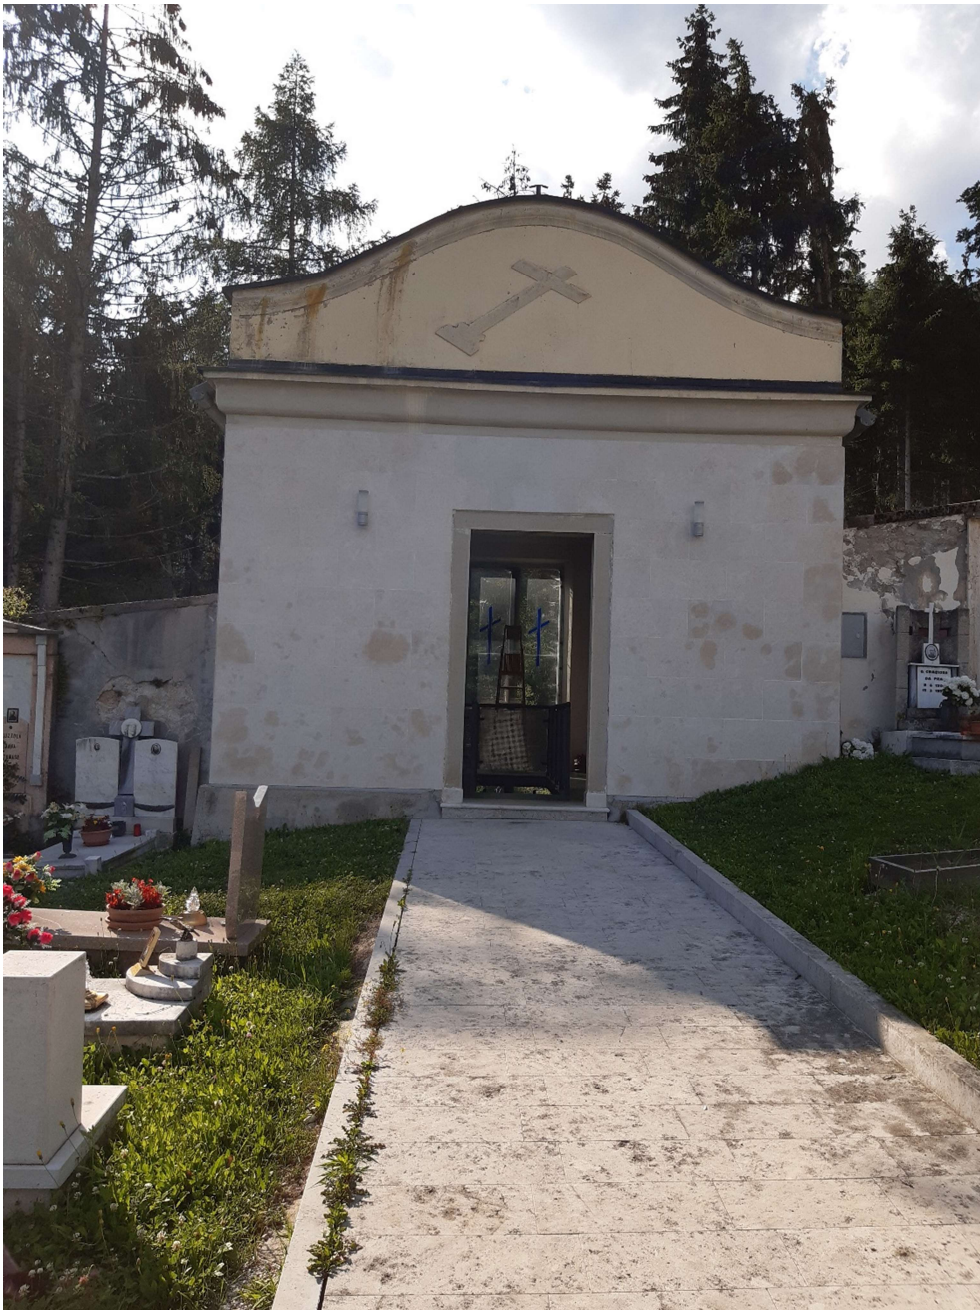
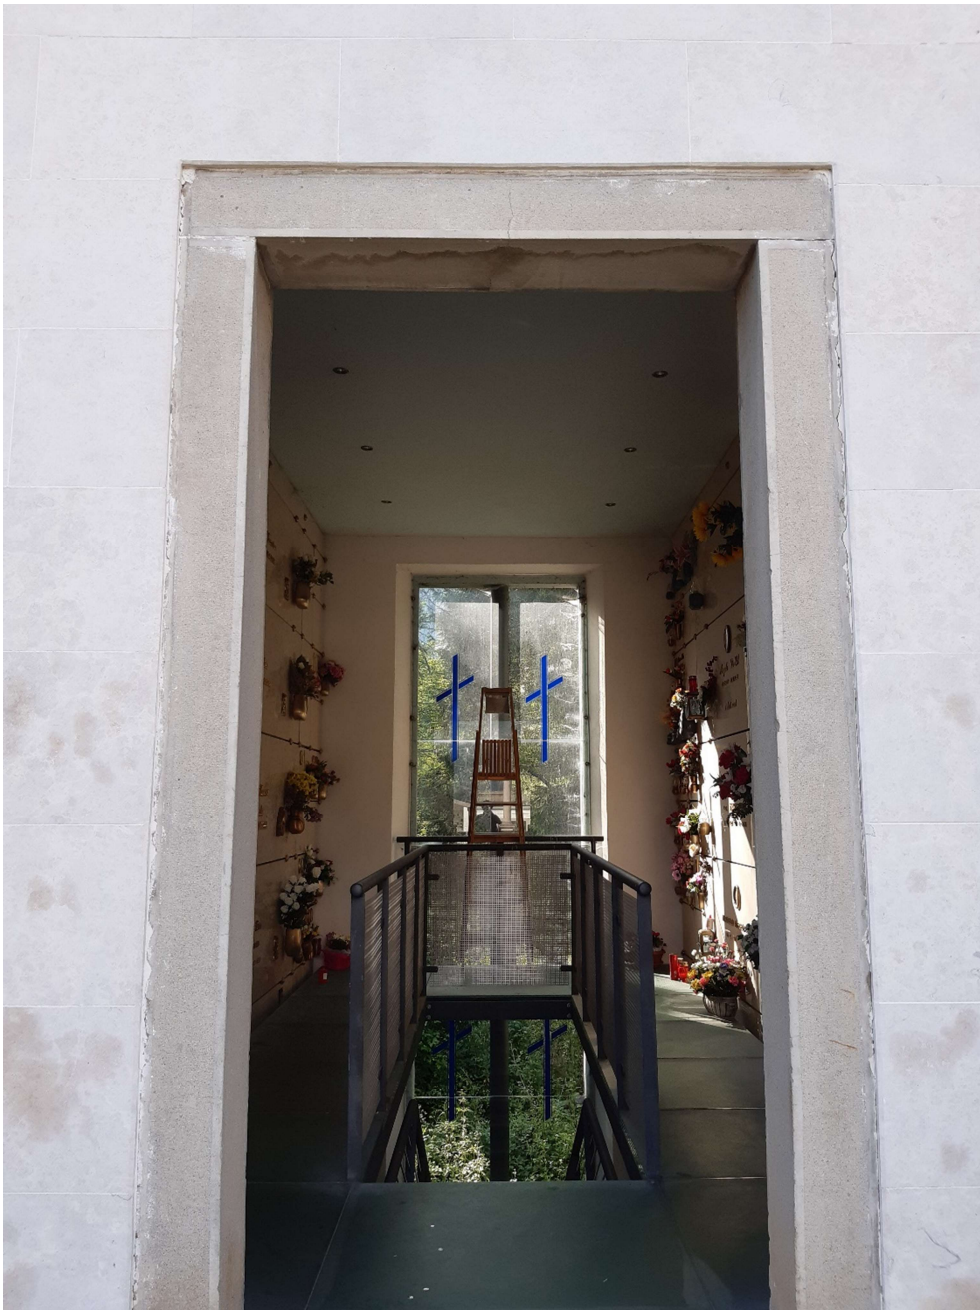
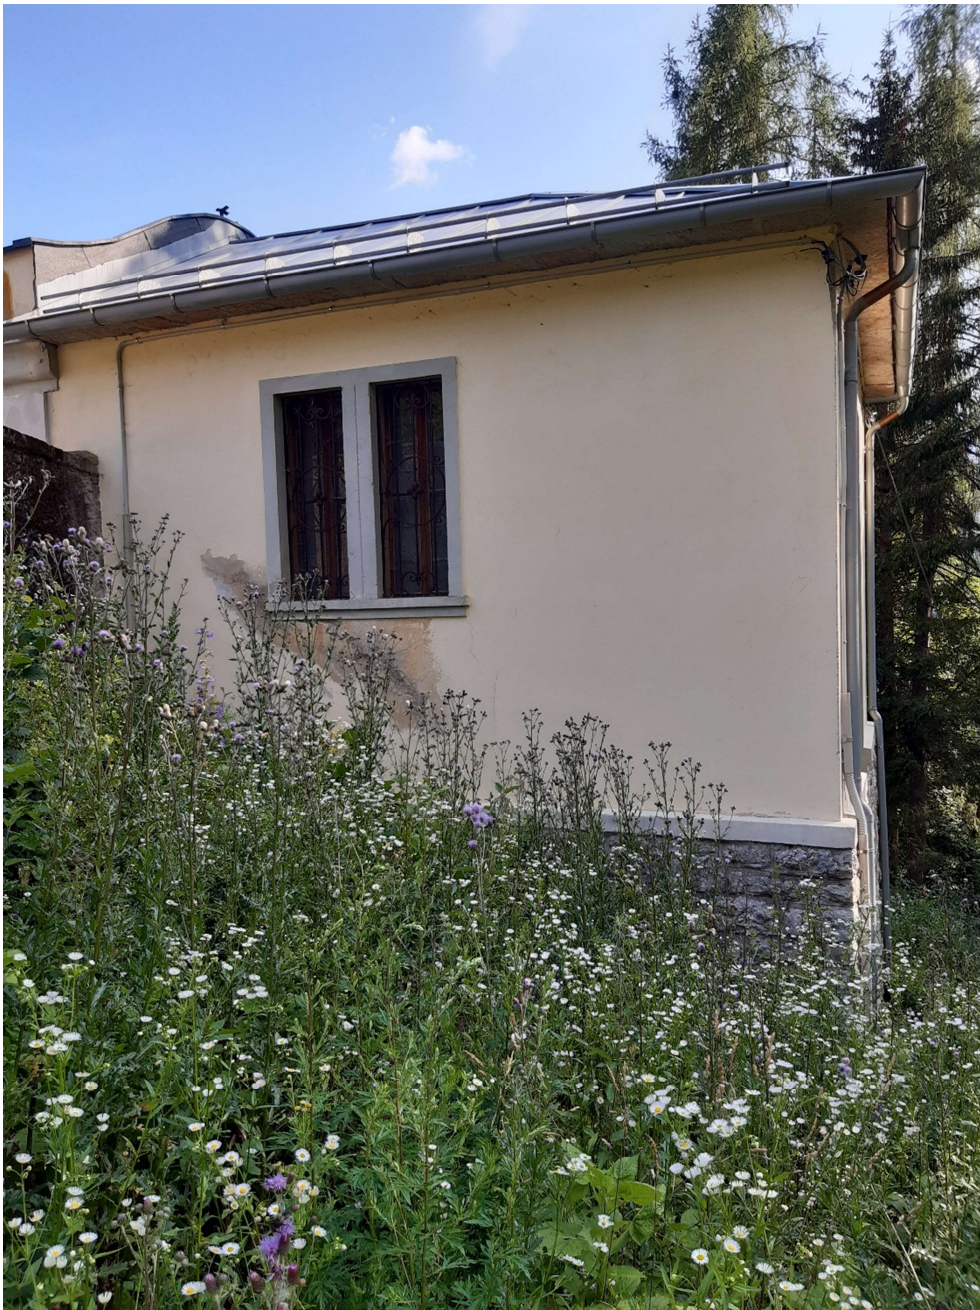
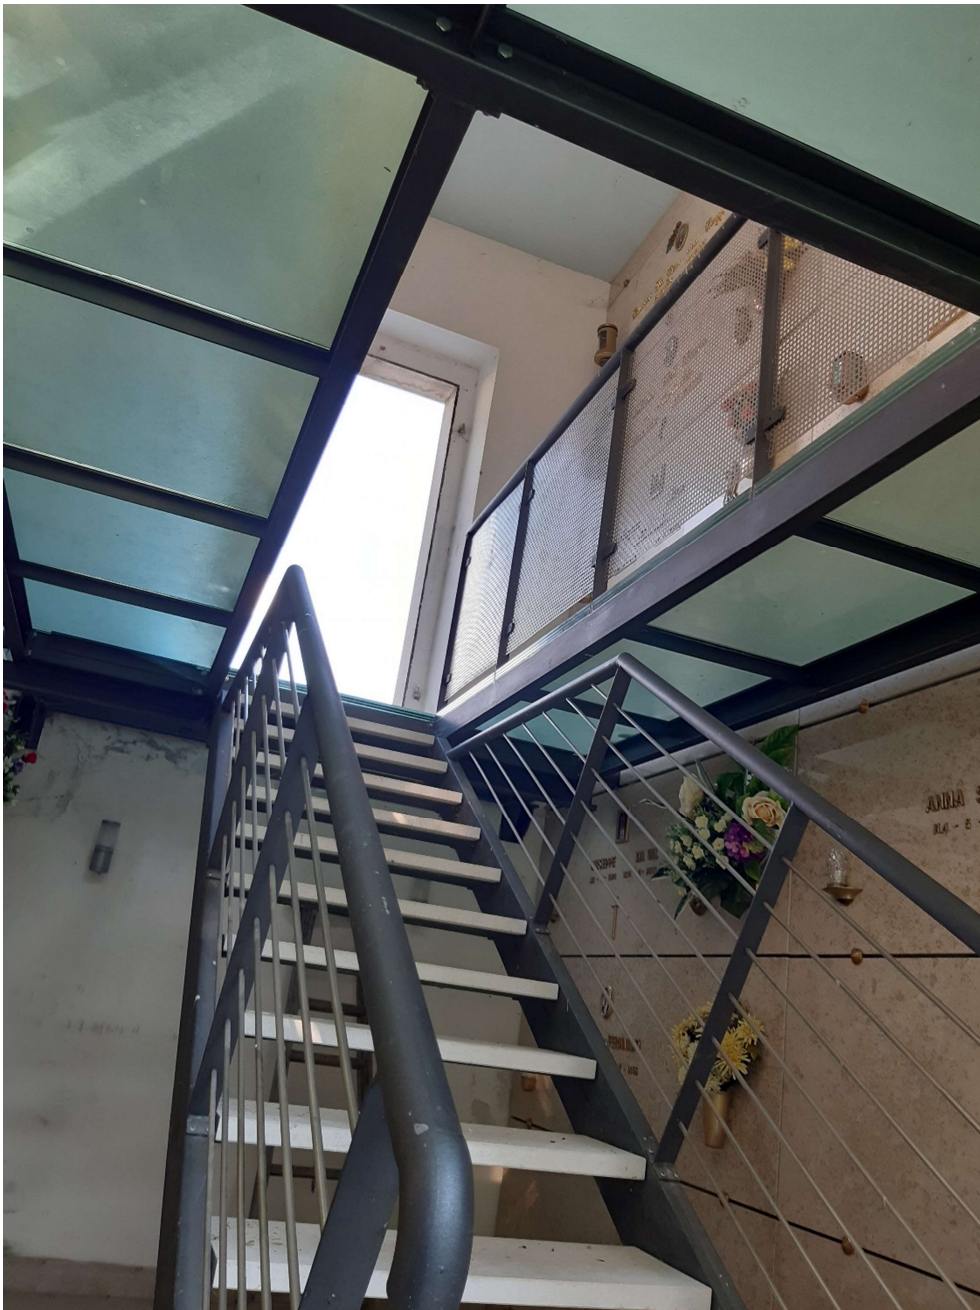
Sono stati rilevati fenomeni di dissesto lievi con fessurazioni e qualche manifestazione di umidità sulle pareti laterali, anche se non è da escludere la presenza di fenomeni vari di degrado (da umidità di risalita, da dilavamento, da agenti biodeteriogeni).
