TRATTA A.V./A.C. TERZO VALICO DEI GIOVI
PROGETTO ESECUTIVO

Rapporto I semestre 2021

Monitoraggio ambientale

RAPPORTO DI SINTESI

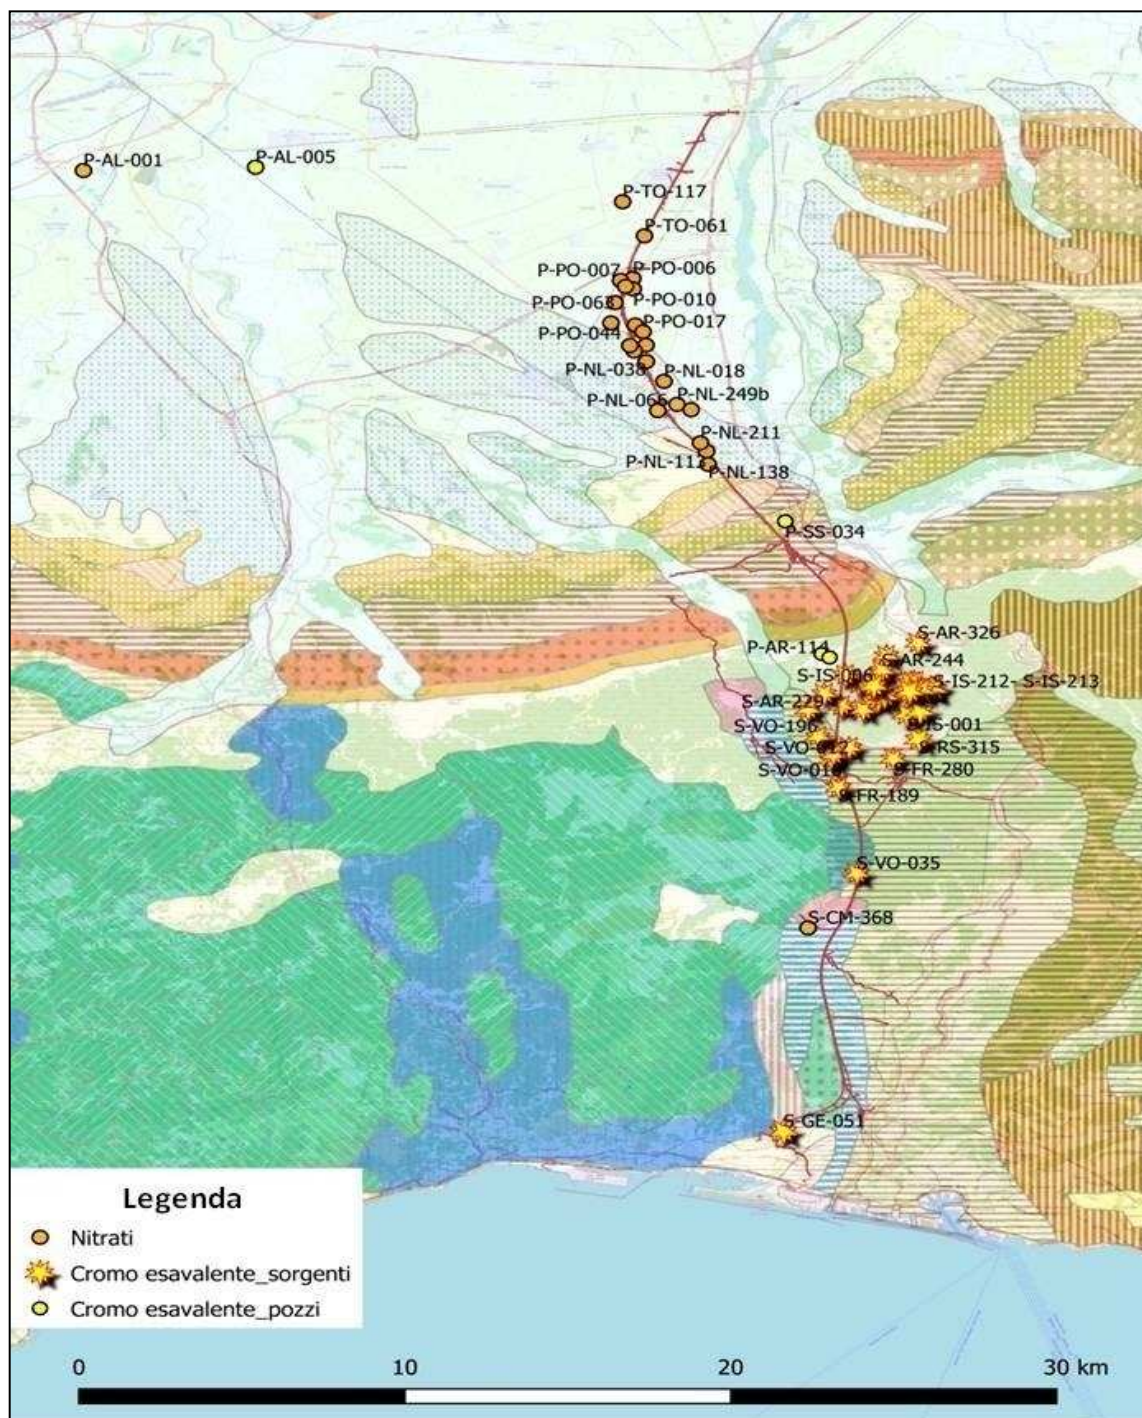
Figura 1- Carta di inquadramento dei superamenti di Cromo Esavalente e Nitrati (realizzata sulla base della cartografia geologica d'Italia - servizi WMS geoportale cartografico nazionale <http://www.pcn.minambiente.it/> e servizio Open Street Map)

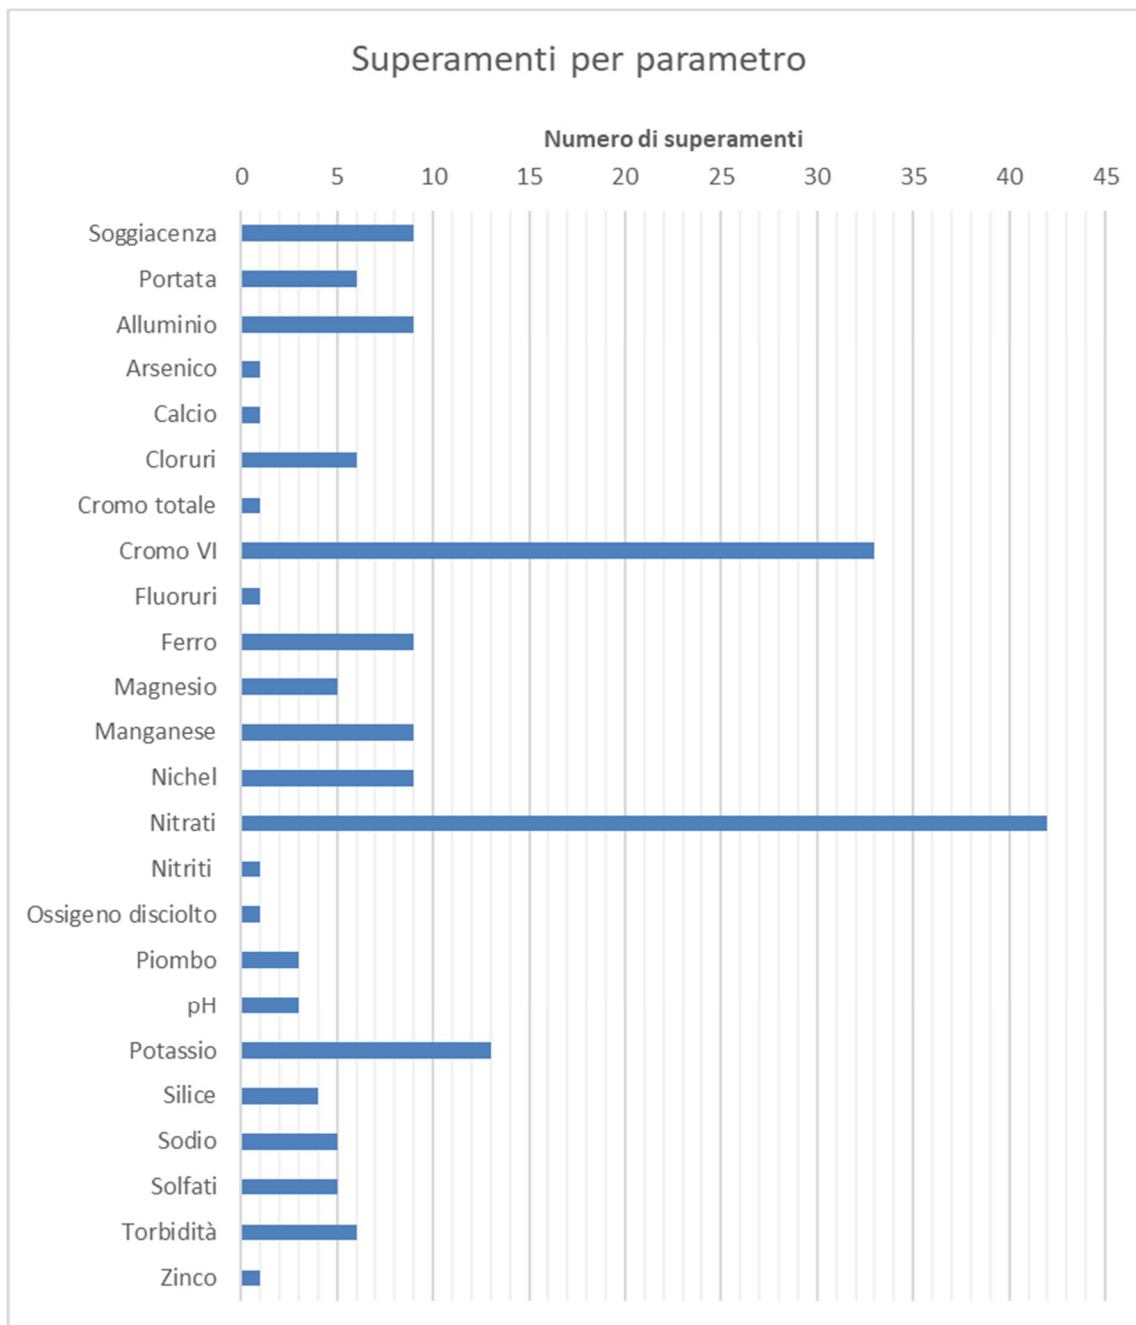
Figura 2 – il grafico mostra il totale dei superamenti per parametro
