ISPRA

Rapporto Conclusivo

Attività di controllo ex art. 29-decies del Dlgs 152/06 e s.m.i., comma 3

Fluorsid SpA Impianto Chimico di Macchiareddu
Località Macchiareddu – Assemini (CA) 09032 ZI Macchiareddu II Strada EST

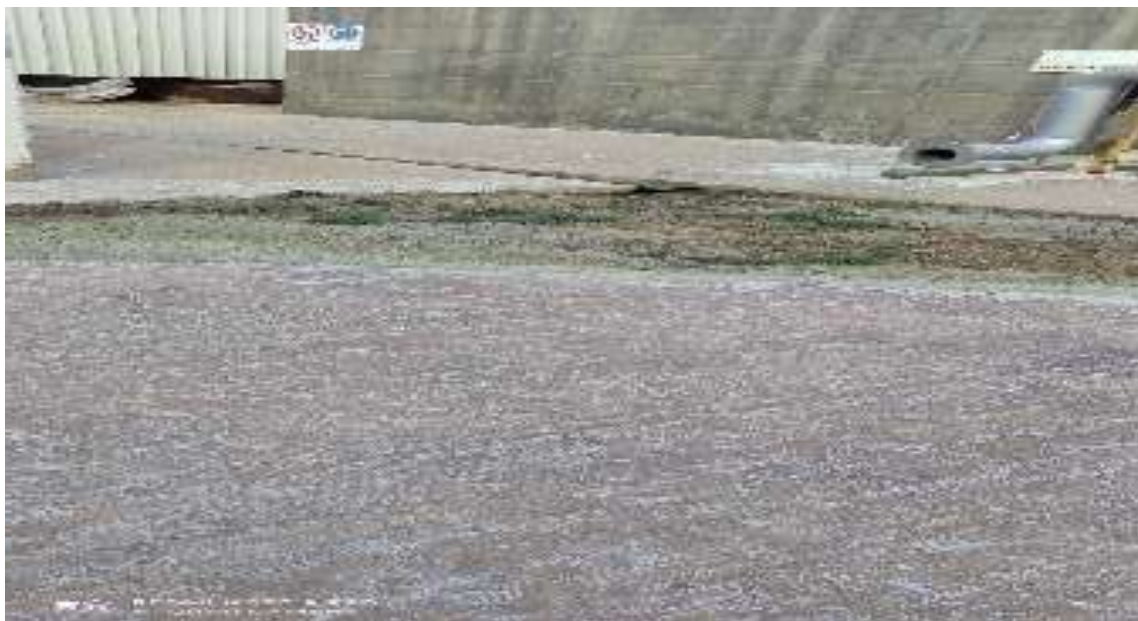
6. Area dissestata antistante serbatoio D801/2.

Condizione III.

Figura 13 – impianto FL8 – area antistante bacino di contenimento serbatoio zolfo fuso (liberata dai serbatoi acqua demi, dislocati altrove)

3. Il Gestore deve trasmettere entro 6 mesi uno studio sull'area dissestata antistante il serbatoio D801/2, identificando le cause del dissesto, ed un progetto per il conseguente ripristino dell'area/messa in sicurezza dell'area, focalizzando in particolare l'intervento su lavori atti ad assicurare la corretta impermeabilizzazione dell'area.

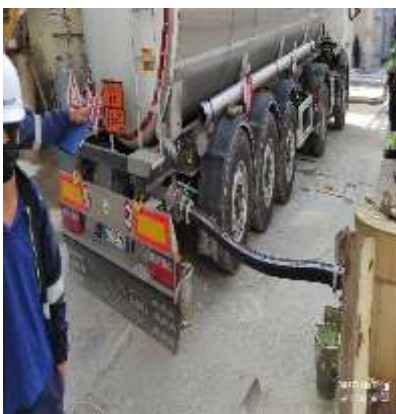
In sede di sopralluogo si è visionata la fase di scarico da autobotte dello Zolfo liquido. Non si rilevano evidenze oggettive.

Figura 14 – impianto FL8 – punto approvvigionamento zolfo

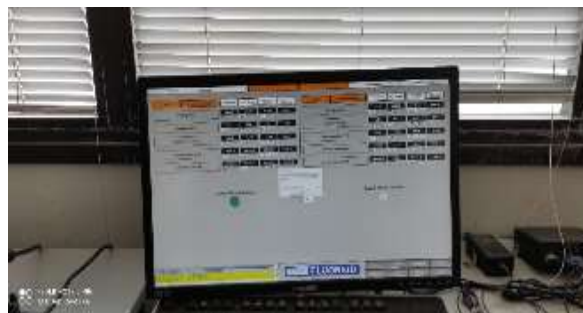
Figura 18 – impianto FL8N – sala quadri (interfaccia SME)

Nel corso dell'ispezione è stato rilevato che il quadro sinottico dello SME riporta i dati dei due punti di emissione, visualizzando lo stato emissivo istantaneo, ma nella stessa schermata non è possibile fare il confronto con i VLE prescritti perché per farlo bisogna cambiare pagina. Inoltre non vi è la possibilità di visualizzare i trend che riportano l'andamento delle emissioni nei medesimi sinottici.

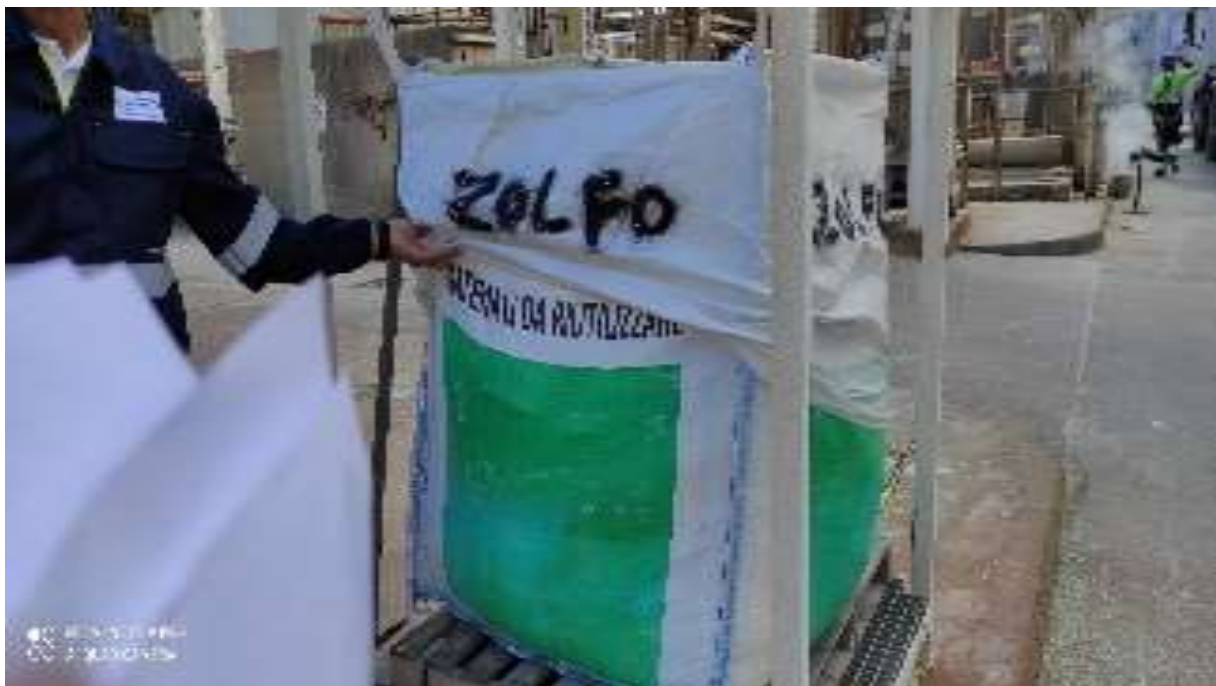
Il GI, in sede di sopralluogo, ha rilevato che, relativamente alla sezione dell'acido solforico, nei bacini e nella zona della baia di carico materiale, sulla pavimentazione del bacino sono presenti delle incrostazioni di zolfo, in particolare sugli sfiati. Come descritto dal Gestore, tali materiali vengono palati alla bisogna e inseriti in apposito big bag correttamente identificato per essere reintrodotta nel processo.

Condizione VI

Figura 23 – impianto FL8 – recupero zolfo all'interno di big bag specifici per materiali recuperabili (colore verde)

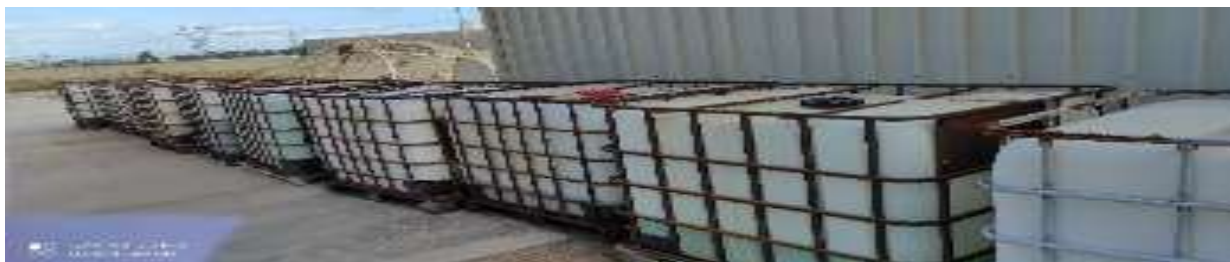
Tra il serbatoio D801/2 e la sala quadri sorge un capannone per lo stoccaggio della criolite (prodotto finito) in big bags sigillati. Nelle aree limitrofe il GI rileva la presenza di IBC (contenenti delle acque di lavaggio derivanti dalla manutenzione generale terminata in data 05 ottobre 2021). Il Gestore, il giorno 6/10/2021, fa conferire tali IBC al deposito temporaneo dei rifiuti per la caratterizzazione. Il

giorno 07/10/2021 il GI ha avuto contezza del fatto che tali IBC non erano più presenti, laddove riscontrati il giorno precedente. (vedi fig. 43)

Figura 25 – impianto FL8N – stock cisternette derivanti da attività manutentiva (iniziata il 24 settembre 2021 e conclusa il 5 ottobre 2021) in attesa di caratterizzazione

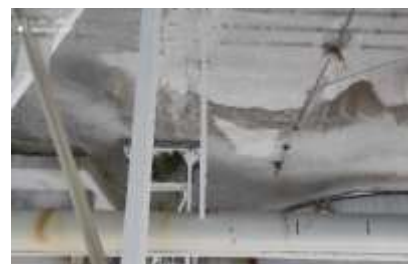
Figura 71 – particolare del basamento impermeabile del bacino di contenimento del serbatoio BTZ

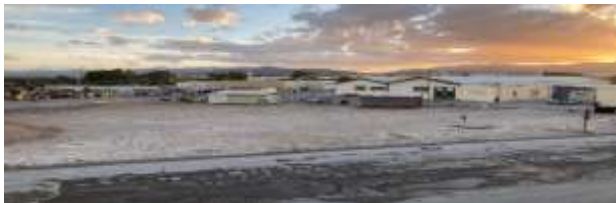
<p>Figura 84 – futura area di realizzazione del bacino di contenimento serbatoi acido solforico (come da DM AIA 2020); particolare dei tracciamenti in corso</p>
