COLLEGAMENTO LAMEZIA T. - CATANZARO – DORSALE JONICA

ELETTRIFICAZIONE TRATTA LAMEZIA T. – CATANZARO L. (Lotto 01)

INDAGINI 2013

RELAZIONE RILIEVI VISIVI

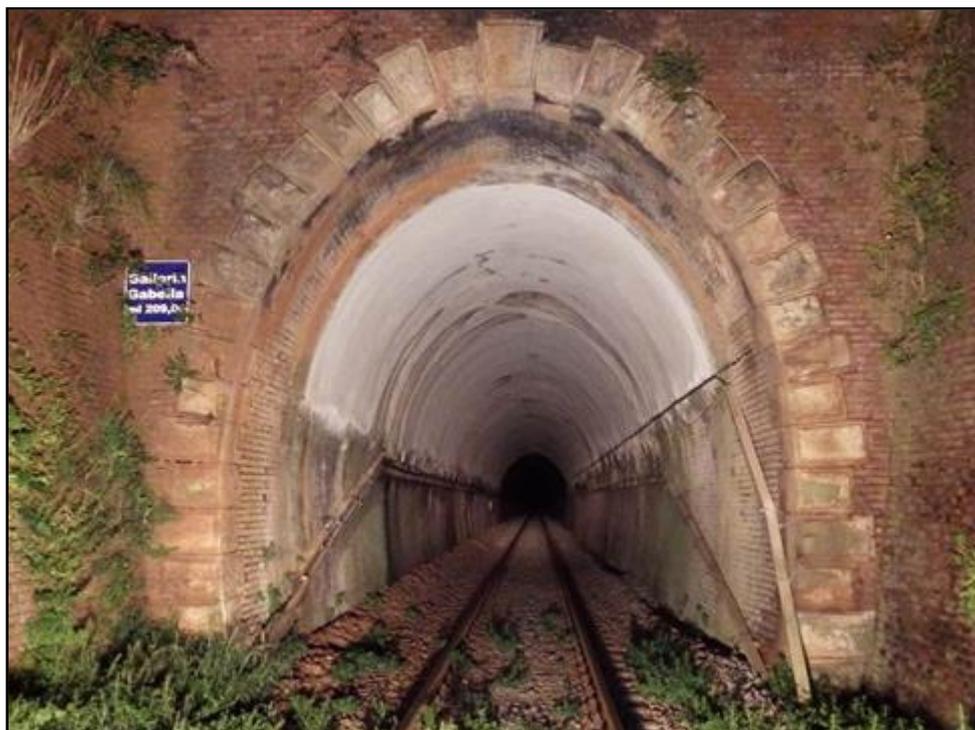
La galleria è a binario unico a sezione ellissoidale. Il rivestimento è in mattoni pieni piccoli con nicchie di sicurezza disposte sul lato sinistro a una distanza di circa 30 m l'una dall'altra. Dai 2 ai 60 metri partendo dall'imbocco lato Lamezia vi è presenza di spritz beton in calotta e alle reni. Da 25 a 185 metri il rivestimento di piedritto è realizzato in blocchi lapidei. Si osservano lievi tracce di umidità e leggere muffe lungo l'intera lunghezza, in particolare in calotta e all'imbocco lato Catanzaro. Non si osservano fratture evidenti o gravi ammaloramenti. Lungo la galleria, corrono una canalina metallica (a destra) e alcuni cavi elettrici e/o telefonici (a destra, a sinistra e in calotta).

Figura 3.1 – Galleria Gabella, imbocco lato Lamezia Terme, progr. 12+952.

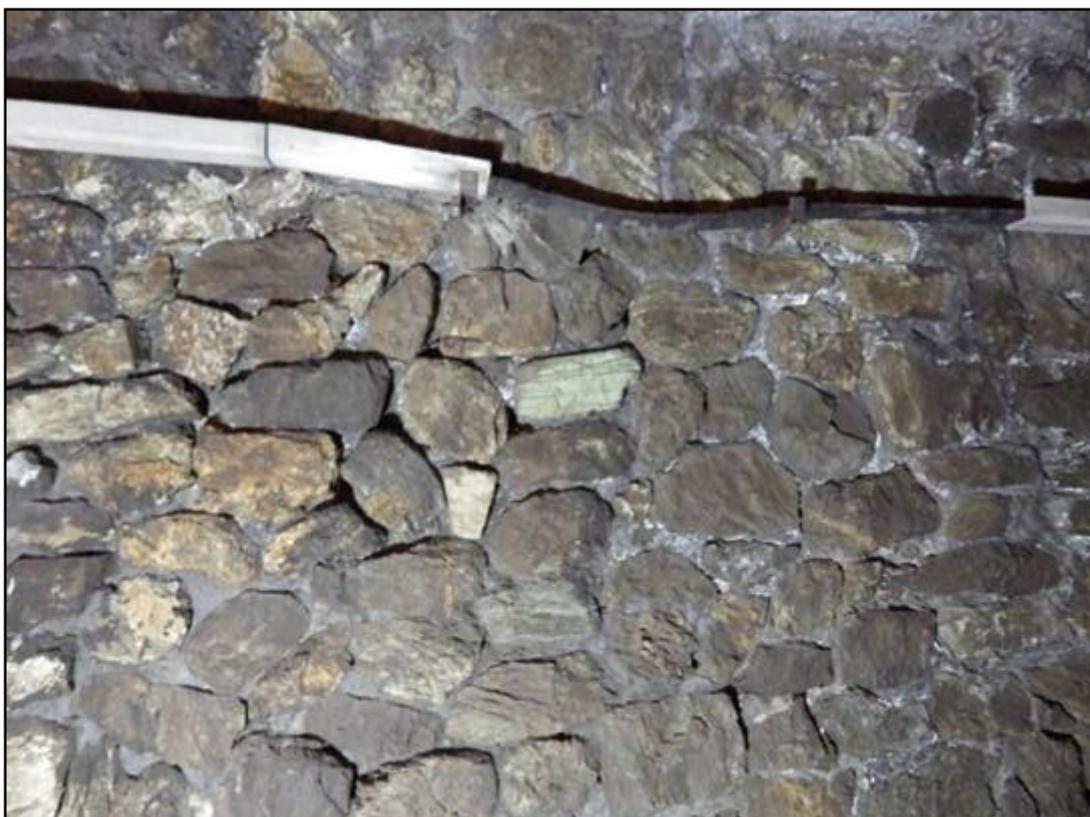
La galleria è a binario unico a sezione ellissoidale. Il rivestimento è in mattoni pieni piccoli con due nicchie di sicurezza disposte sul lato sinistro a una distanza di circa 30 m l'una dall'altra. Dai 2 ai 15 metri e dai 78 a 87 metri, partendo dall'imbocco lato Lamezia, vi è presenza di spritz beton (gunite) in calotta e alle reni. Da 25 a 65 metri il rivestimento di piedritto è realizzato in blocchi lapidei. Si

osservano lievi tracce di umidità e leggere muffe lungo l'intera lunghezza. Non si osservano fratture evidenti o gravi ammaloramenti. Lungo la galleria, corrono due canaline metalliche (una a destra e una a sinistra) e due cavi elettrici e/o telefonici (uno a destra e uno a sinistra).

Figura 3.2 – Galleria Cordolo, particolare del rivestimento in blocchi lapidei al piedritto progr. 13+534.

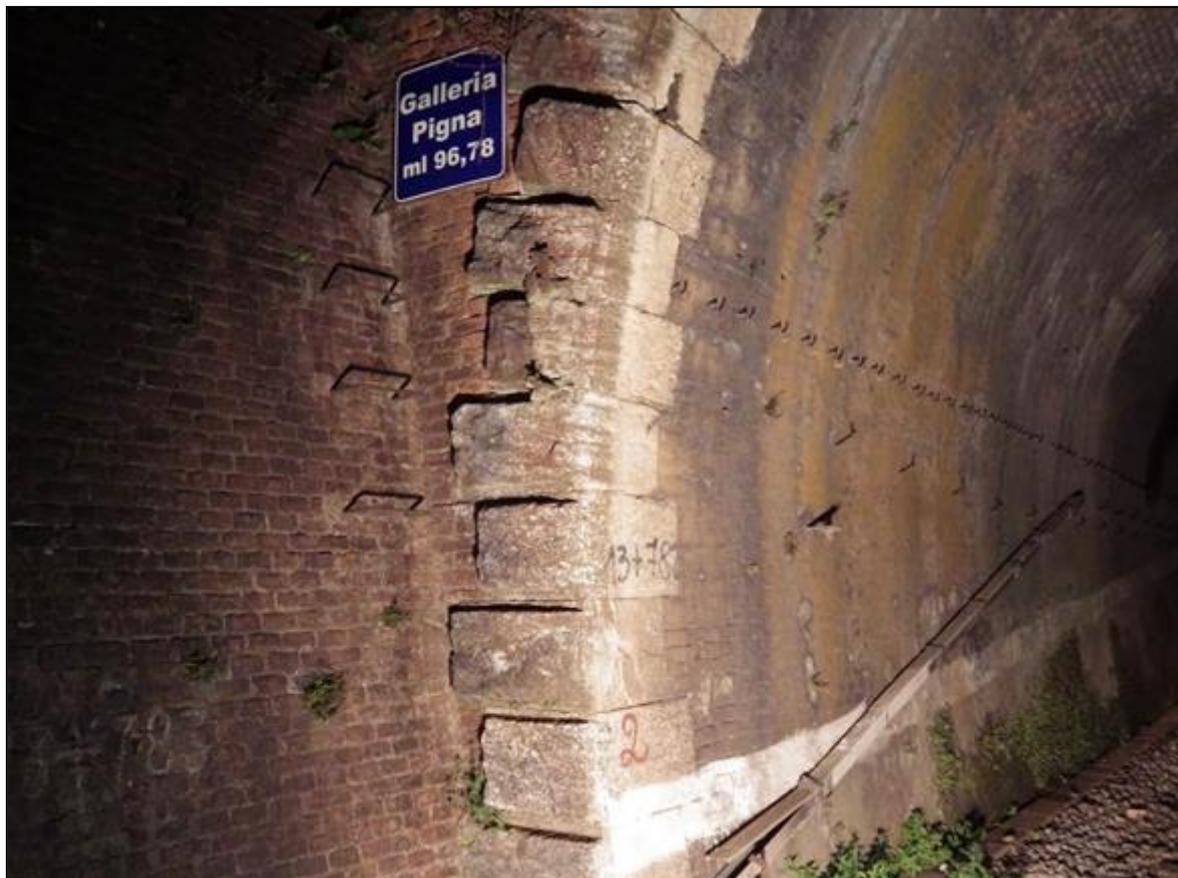
La galleria è a binario unico a sezione ellissoidale. Il rivestimento è in mattoni pieni piccoli con due nicchie di sicurezza disposte sul lato sinistro a una distanza di circa 30 metri l'una dall'altra. Dai 53 metri partendo dall'imbocco lato Lamezia fino all'imbocco lato Catanzaro vi è presenza di spritz beton (gunte) su tutto il rivestimento interno. A 65-70 metri dall'imbocco lato Lamezia si può notare la presenza di armatura metallica esposta a piedritto sinistro. Si notano zone umide distribuite sull'intera lunghezza della galleria e leggere concrezioni in corrispondenza dell'imbocco lato Lamezia. Non si osservano fratture evidenti o gravi ammaloramenti. Lungo la galleria, sul lato destro corrono una canalina metallica e un cavo elettrico. All'imbocco Ovest, sul lato sinistro, si può osservare una canalina metallica dismessa (figura 3.3).

Figura 3.3 – Galleria Pigna, particolare del piedritto all'imbocco lato Lamezia progr. 13+784.

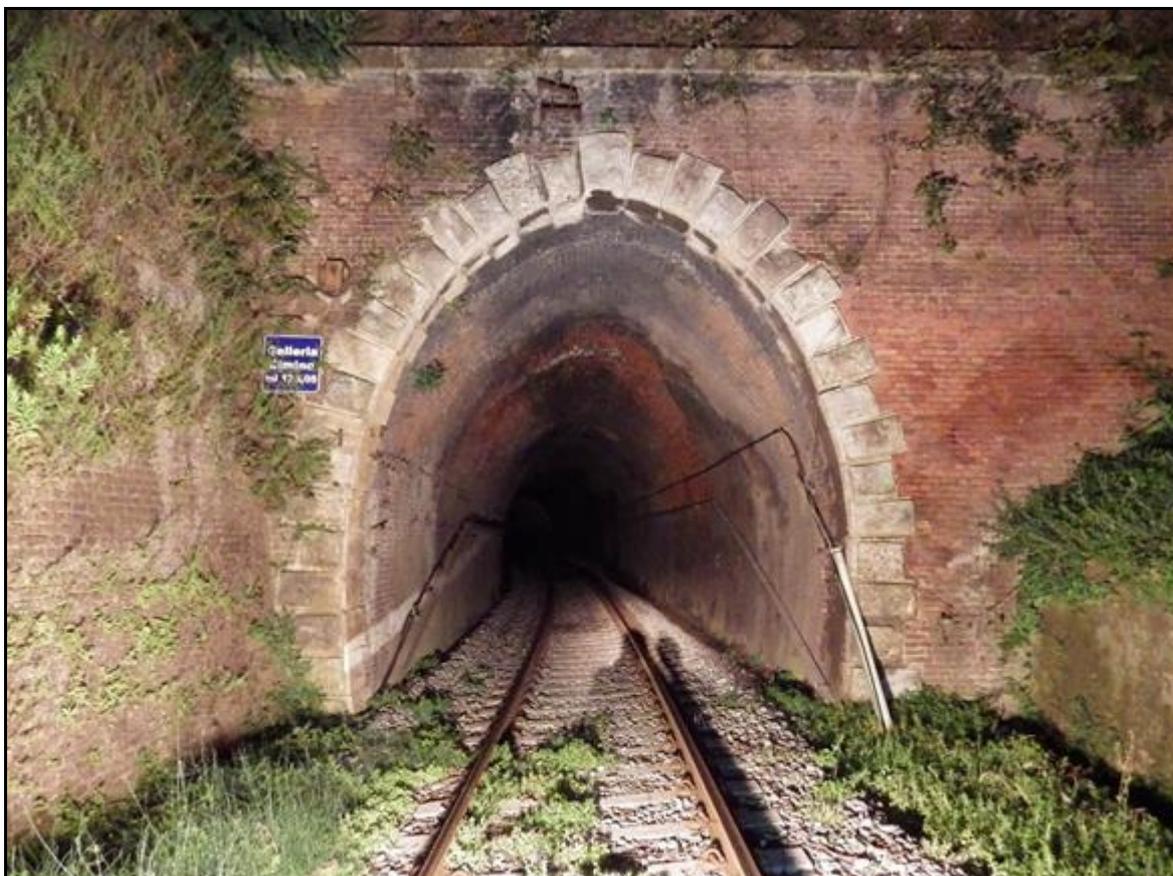
La galleria è a binario unico a sezione ellissoidale. Il rivestimento è in mattoni pieni piccoli con tre nicchie di sicurezza disposte sul lato sinistro a una distanza di circa 30 metri l'una dall'altra. Dai 60 ai 122 metri, partendo dall'imbocco lato Lamezia, vi è la presenza di spritz beton (gunite) in calotta e alle reni. Si osservano lievi tracce di umidità e leggere muffe lungo l'intera lunghezza della galleria e in particolare al contatto a piedritto tra la zona con lo spritz e la zona in mattoni, dove nelle vicinanze dell'imbocco lato Catanzaro, si osservano anche distacchi dello spritz. Non si osservano fratture evidenti o gravi ammaloramenti. Lungo la galleria, corrono due canaline metalliche (una a destra e una a sinistra) e due cavi elettrici e/o telefonici (uno a destra e uno a sinistra).

Figura 3.4 – Galleria Cimmino, imbocco lato Lamezia progr. 14+453.

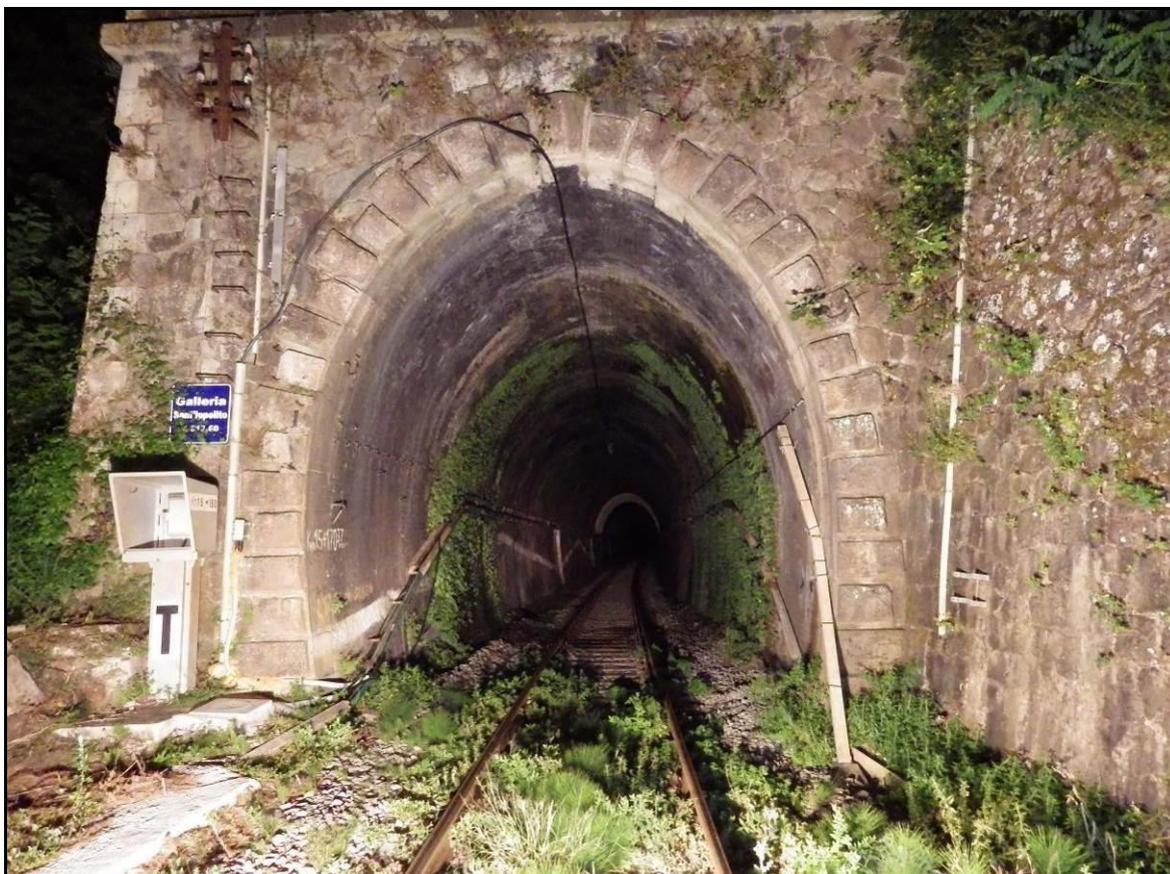
La galleria è a binario unico a sezione ellissoidale. Il rivestimento è in mattoni pieni piccoli con nicchie di sicurezza disposte sul lato sinistro a una distanza di circa 30 metri l'una dall'altra. Dai 25 metri, misurati dall'imbocco lato Lamezia, fino all'imbocco lato Catanzaro vi è presenza di blocchi lapidei al piedritto. Si osserva un tratto a spritz beton (gunite) in calotta e alle reni dai 62 ai 75 metri dove a causa dell'umidità si notano leggere concrezioni ai piedritti. Vi sono tracce di umidità e muffe lungo l'intera lunghezza della galleria e in particolare nei pressi degli imbocchi. Nei primi metri dall'imbocco lato Lamezia, l'umidità ha favorito la crescita di vegetazione sulle pareti della galleria. (figura 3.5). Non si osservano fratture evidenti o gravi ammaloramenti. Lungo la galleria, corrono tre canaline metalliche (una a destra e due a sinistra) e un cavo elettrico e/o telefonico (a destra).

Figura 3.5 – Galleria San Ippolito, imbocco lato Lamezia progr. 15+170.

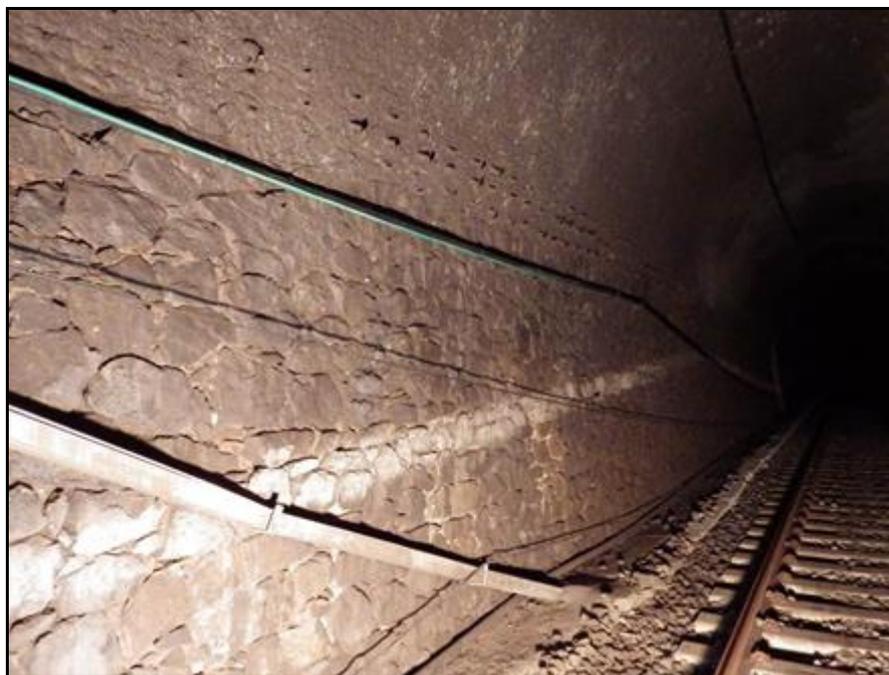
La galleria è a binario unico a sezione ellissoidale. Il rivestimento è in mattoni pieni piccoli con nicchie di sicurezza disposte sul lato sinistro a una distanza di circa 30 metri l'una dall'altra. Dai 25 metri, misurati dall'imbocco Ovest, fino all'imbocco lato Catanzaro vi è presenza di blocchi lapidei a piedritto (figura 3.6). Si osserva un tratto a spritz beton (gunite) in calotta e alle reni da 858 a 960 metri dall'imbocco lato Lamezia. A partire da 1.115 metri dall'imbocco Ovest termina il tratto di galleria storico e inizia un tratto a sezione scatolare rettangolare che presenta finestrate sul lato sinistro. Vi sono tracce di umidità e muffe lungo l'intera lunghezza della galleria e in particolare nei tratti non rivestiti a spritz beton. Si è osservato un restringimento di sezione intorno alla progr. 17+737 a 250 metri dall'imbocco Ovest evidenziato anche da graffi presenti sul rivestimento alla rene destro dovuti probabilmente al passaggio di alcuni treni. Un lieve rigonfiamento delle pareti di intradosso con conseguente restringimento di sezione si ha a 680 metri dall'imbocco Ovest. Non si osservano fratture evidenti o gravi ammaloramenti, ma solo qualche leggera concrezione evidenziata nelle schede allegate. Lungo la galleria, corrono cavi elettrici e/o telefonici (un cavo a destra, uno in calotta e uno a sinistra), una canalina metallica e un tubo idraulico in materiale plastico a piedritto sinistro.

Figura 3.6 - Galleria Pianopoli, rivestimento in pietrame lapideo ai piedritti e mattoni in calotta alla progressiva 17+582.

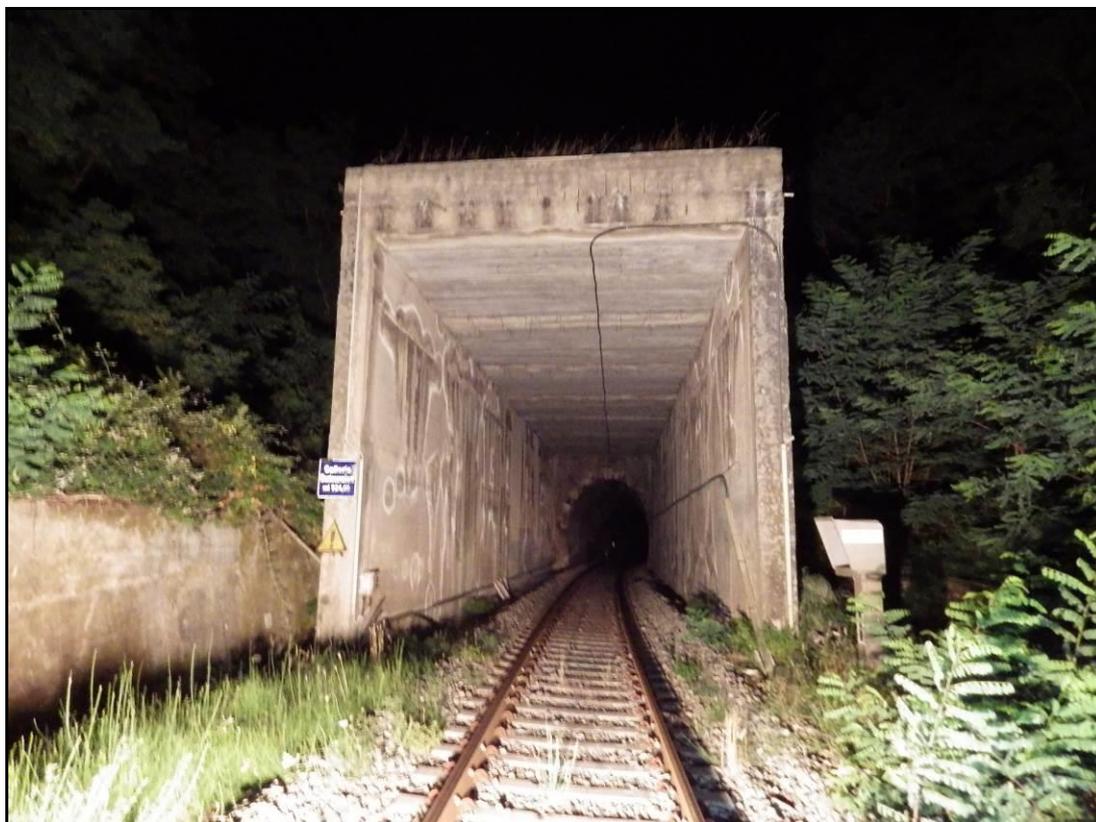
La galleria storica a singolo binario presenta una sezione ellissoidale. Prima dell'imbocco storico lato Lamezia l'opera presenta un tratto in artificiale, della lunghezza di 34 metri, a sezione rettangolare e di più recente costruzione. Il rivestimento della galleria storica è in mattoni pieni piccoli con nicchie di servizio e/o sicurezza disposte sul lato sinistro a una distanza di circa 30 metri l'una dall'altra. Ai piedritti il rivestimento è costituito da blocchi lapidei. Si osservano tratti rivestiti a spritz beton in calotta e alle reni nei seguenti tratti (misurati dall'imbocco storico lato Lamezia): da 190 a 220 metri, da 298 a 306 metri, da 320 a 367 metri, da 390 a 419 metri, da 883 a 893 metri. Vi sono tracce di umidità e muffe lungo l'intera lunghezza della galleria. In particolare, nel tratto da 465 a 505 metri dall'imbocco storico lato Lamezia, si osservano concrezioni e venute d'acqua. Altre venute d'acqua si osservano a 700 metri circa dall'imbocco Ovest. Non si osservano fratture evidenti o gravi ammaloramenti. Lungo la galleria, corrono cavi elettrici e/o telefonici (due cavi a destra, uno in calotta e uno a sinistra) e una canalina metallica a piedritto sinistro.

Figura 3.7 - Galleria Montecavaliere, tratta in artificiale all'imbocco lato Lamezia, progressiva 18+958.

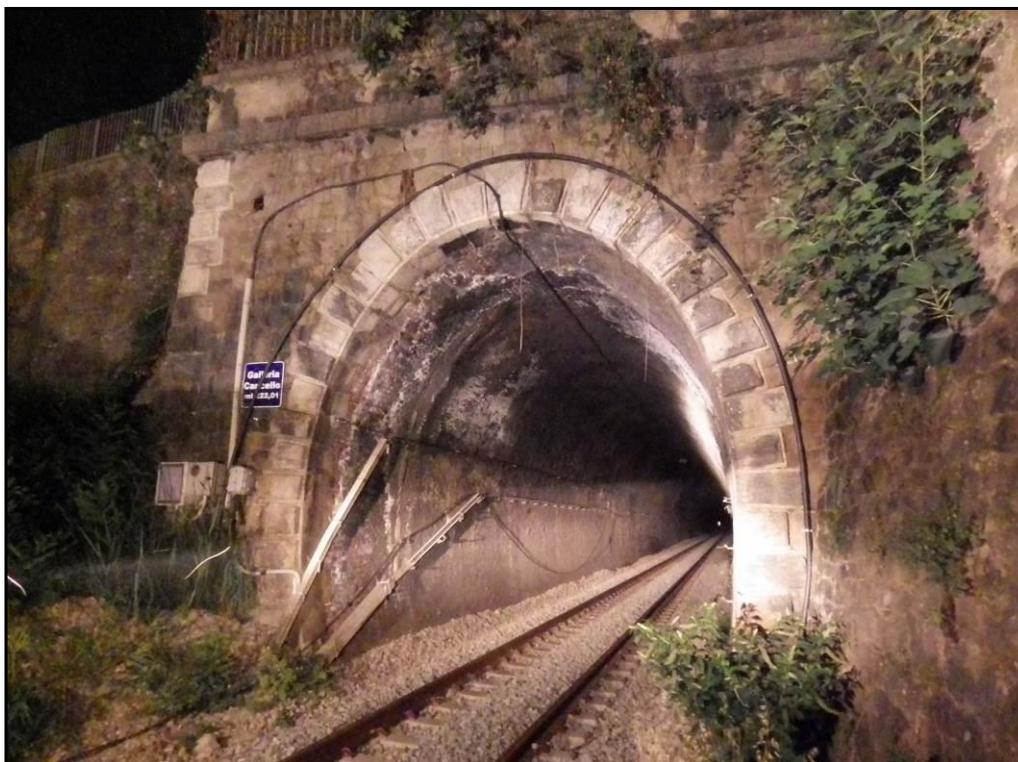
La galleria è a binario unico a sezione ellissoidale. Ogni 30 metri circa sul lato sinistro sono state realizzate delle nicchie di servizio e/o di sicurezza. Per quasi tutta la sua lunghezza, la galleria presenta rivestimento in blocchi di pietra di medie dimensioni al piedritto mentre alle reni e in calotta il rivestimento è costituito da mattoni pieni piccoli. Per brevi tratti ai due imbocchi sono presenti mattoni pieni piccoli su tutto il profilo. Lungo tutta la galleria alla rene destra corrono due cavi elettrici, uno dei quali è per alcuni tratti inglobato in una canalina metallica di sezione rettangolare. In calotta, a circa 200 metri dall'imbocco Ovest, è installata un'antenna a cui è collegato un cavo fissato anch'esso in calotta che raggiunge l'imbocco lato Catanzaro. Percorrendo la galleria si osservano varie zone caratterizzate da mattoni lievemente ammalorati a causa dell'umidità e della presenza di muffe. Si segnalano anche lievi concrezioni di ridotta estensione. Nel tratto da 60 a 120 metri misurati dall'imbocco lato Lamezia, si possono notare alle reni alcune zone caratterizzate da blocchi di pietra che presentano fenomeni di scrostamento superficiale e una significativa riduzione della malta cementizia. E' stato effettuato un rilievo profilometrico a 110 metri dall'imbocco lato Ovest ossia alla progressiva 20+376.

Figura 3.8 - Galleria Cannello, imbocco lato Catanzaro, progressiva 20+488.

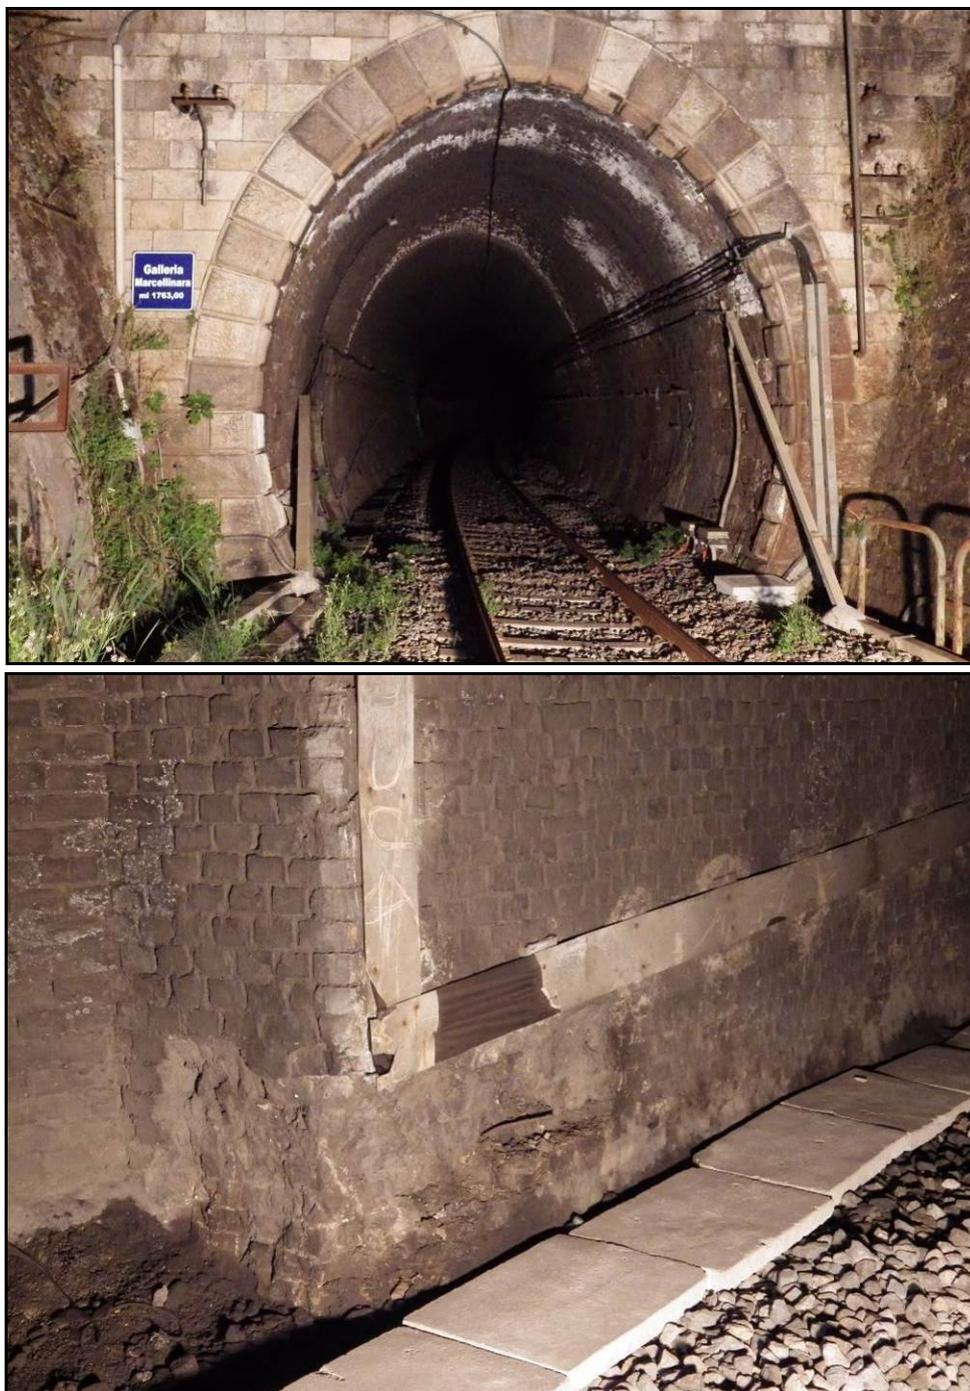
La galleria è a singolo binario a sezione ellissoidale. Per lunghi tratti sono presenti sul lato sinistro delle nicchie di sicurezza con interdistanza 30 metri. Nei restanti tratti (in particolare a partire da 1.100 m misurati dall'imbocco Ovest della galleria) tali nicchie si trovano posizionate ad intervalli meno regolari. Se si escludono i primi 30 metri (dove sono presenti blocchi di pietra al piedritto) lungo la galleria si alternano tratti con rivestimento di soli mattoni pieni piccoli con tratti ricoperti da spritz beton (gunite). Lungo il secondo chilometro si notano alcuni cambi di sezione d'intradosso. In alcuni casi il cambio di sezione risulta doppio, ovvero si notano due cambi di sezione a brevissima distanza (2-3 metri), che determinano una sorta di restringimento locale rispetto al profilo generale della galleria in quel tratto. Al livello del piano del ferro, adiacente al piedritto sinistro vi è un marciapiede in blocchi di pietra che corre lungo tutta la galleria. Il rivestimento si presenta in buone condizioni generali. In particolare lungo il primo km si registrano solo occasionali e lievi ammaloramenti riconducibili ad una umidità diffusa e a isolati casi di sgretolamento superficiale (in particolare in prossimità delle nicchie di sicurezza). Lungo il secondo chilometro si segnalano i quattro tratti che presentano gli ammaloramenti più consistenti: a 1.240, 1.470, 1.570 e 1.630 metri dall'imbocco Ovest. Si possono notare casi di distacco dello strato cementizio, presenza di forte umidità, muffa e concrezioni. Alla progressiva 1.555 metri dall'imbocco Ovest è stato realizzato (in apparenza di recente) un pozzetto idraulico, collegato ad una tubazione di grosso diametro (anch'essa di recente realizzazione) parzialmente interrata nel ballast, che corre lungo il piedritto destro fino all'imbocco galleria lato Catanzaro. Un vecchio tubo idraulico corre invece lungo tutta la galleria a piedritto destro per interrompersi circa a 1.660 metri dall'imbocco Ovest. Cavi elettrici e/o telefonici corrono lungo tutta la galleria: in calotta, alle reni e ai piedritti. La loro posizione è segnata nelle schede tecniche del rilievo allegate al presente elaborato.

Figura 3.9 - Galleria Marcellinara, imbocco lato Lamezia, progressiva 25+021 e particolare pedritto leggermente ammalorato alla progressiva 25+656.
