COLLEGAMENTO LAMEZIA T. - CATANZARO - DORSALE JONICA

ELETTRIFICAZIONE TRATTA LAMEZIA T. - CATANZARO L. (Lotto 01)

INDAGINI 2013

SCHEDE RILIEVI VISIVI

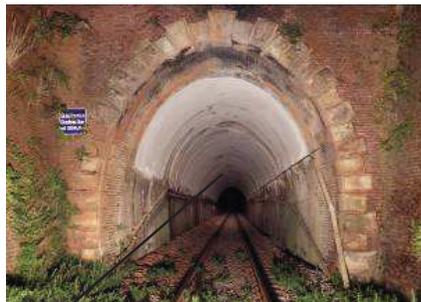
Zone umide sul rivestimento di spritz-beton

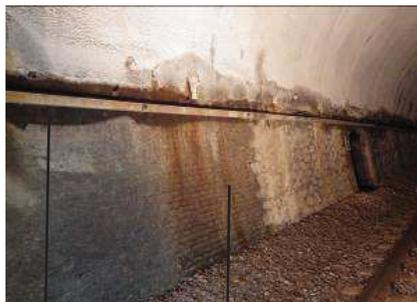
Zone umide al contatto blocchi-spritz

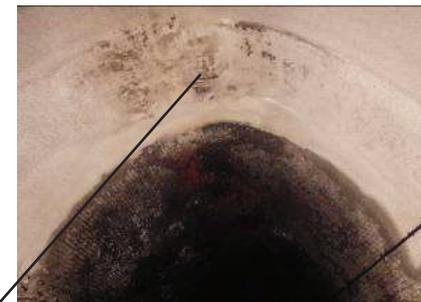
Zone umide in calotta con presenza di muffa

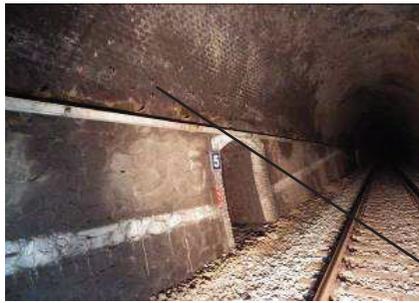
Zona umida

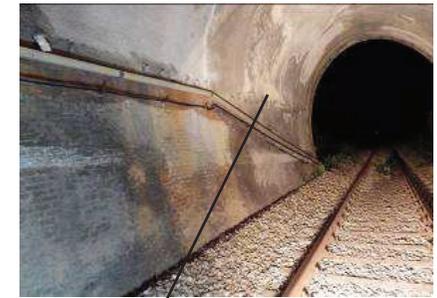
Cambio di rivestimento al piedritto

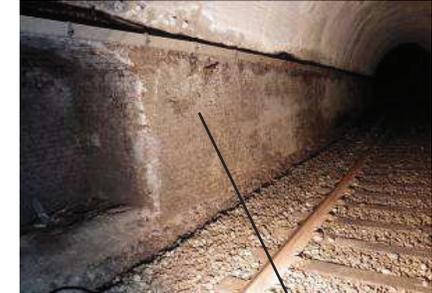
Zone umide a piedritto

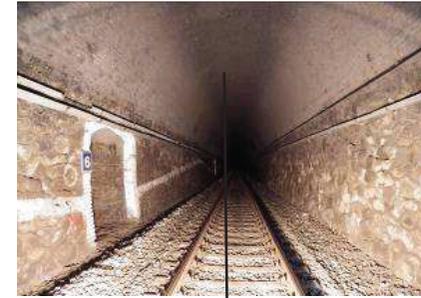
Zone umide

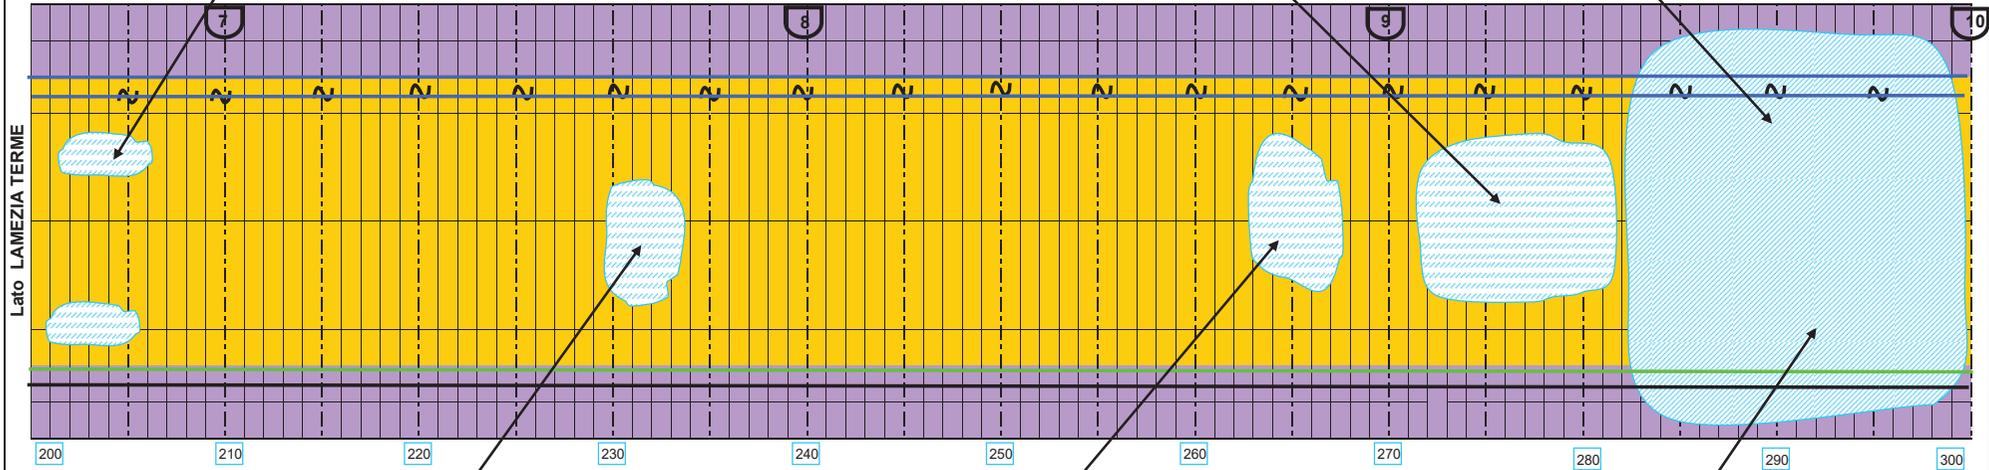
Zone lievemente umide in calotta

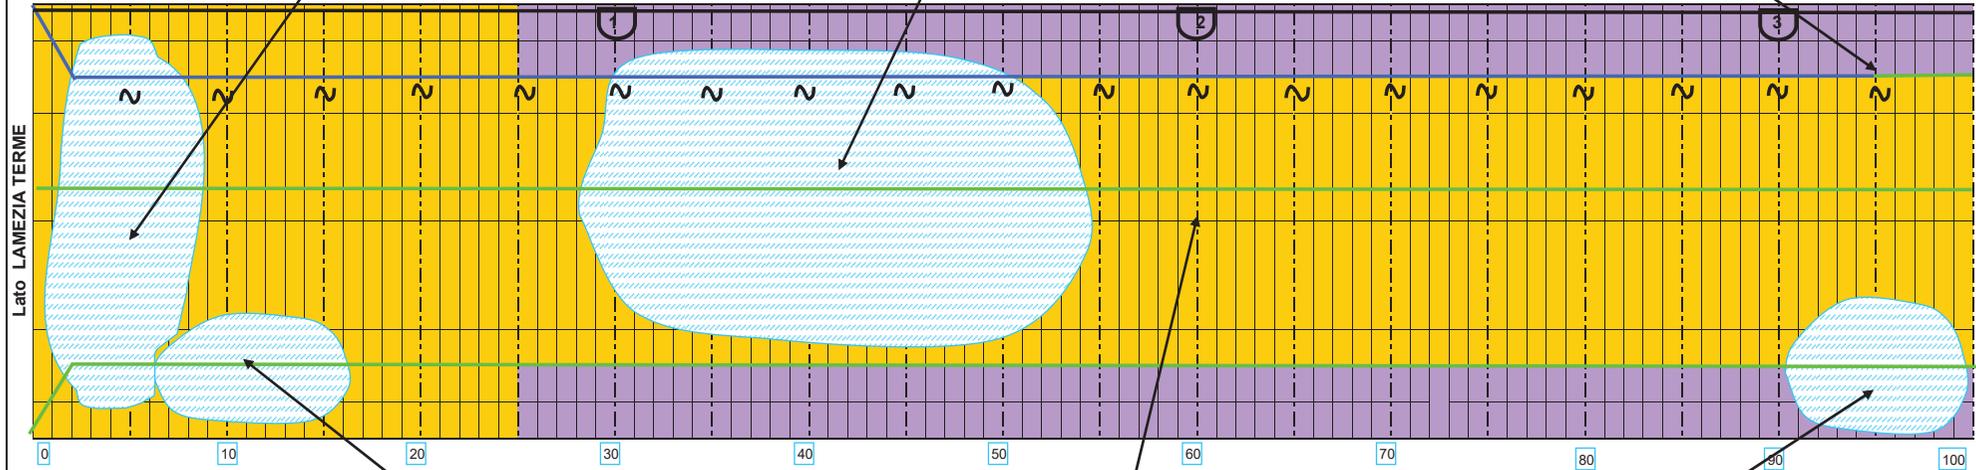
Zone lievemente umide con presenza di muffa

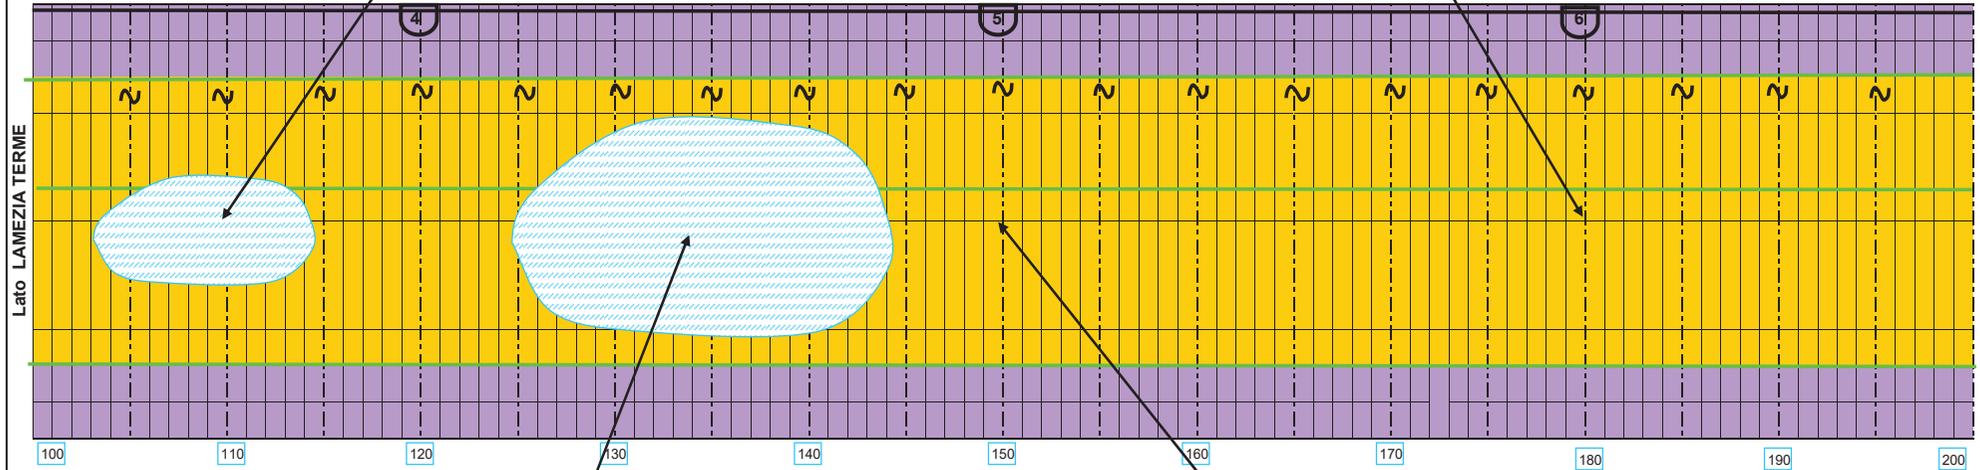
Zone lievemente umide con presenza di muffa

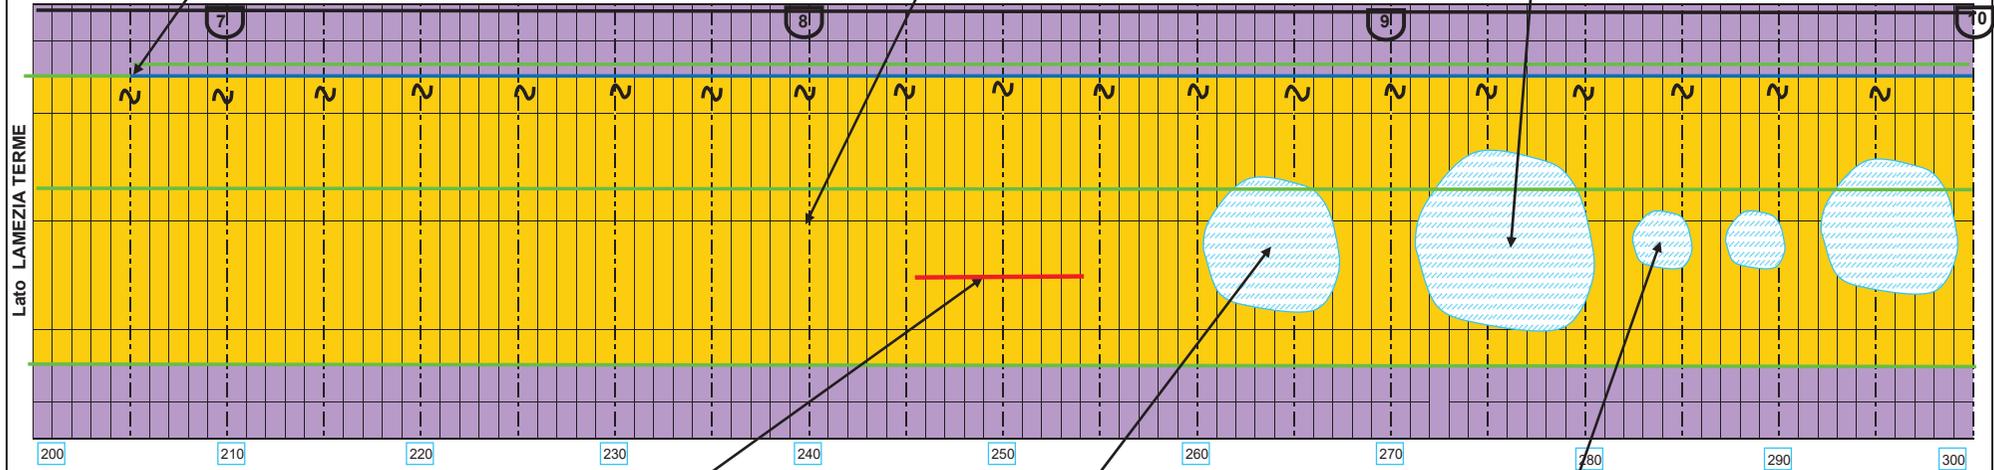
Graffi presenti sul rivestimento in calotta forse dovuti al passaggio dei treni

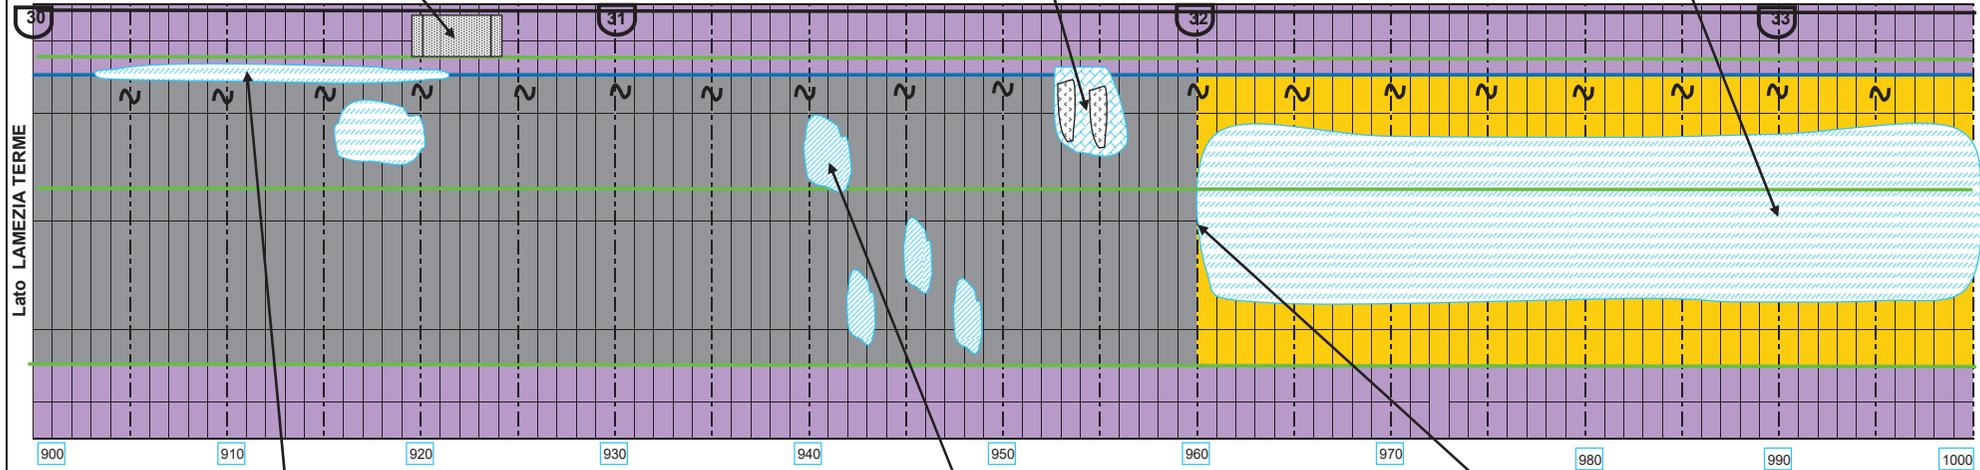
Macchie umide sul rivestimento di spritz-beton

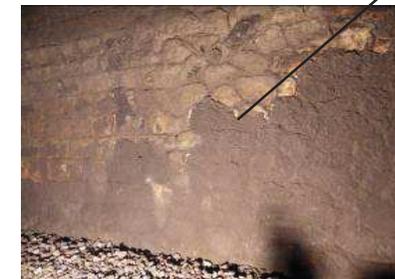
Scrostamento superficiale dello strato di fuliggine rappresa

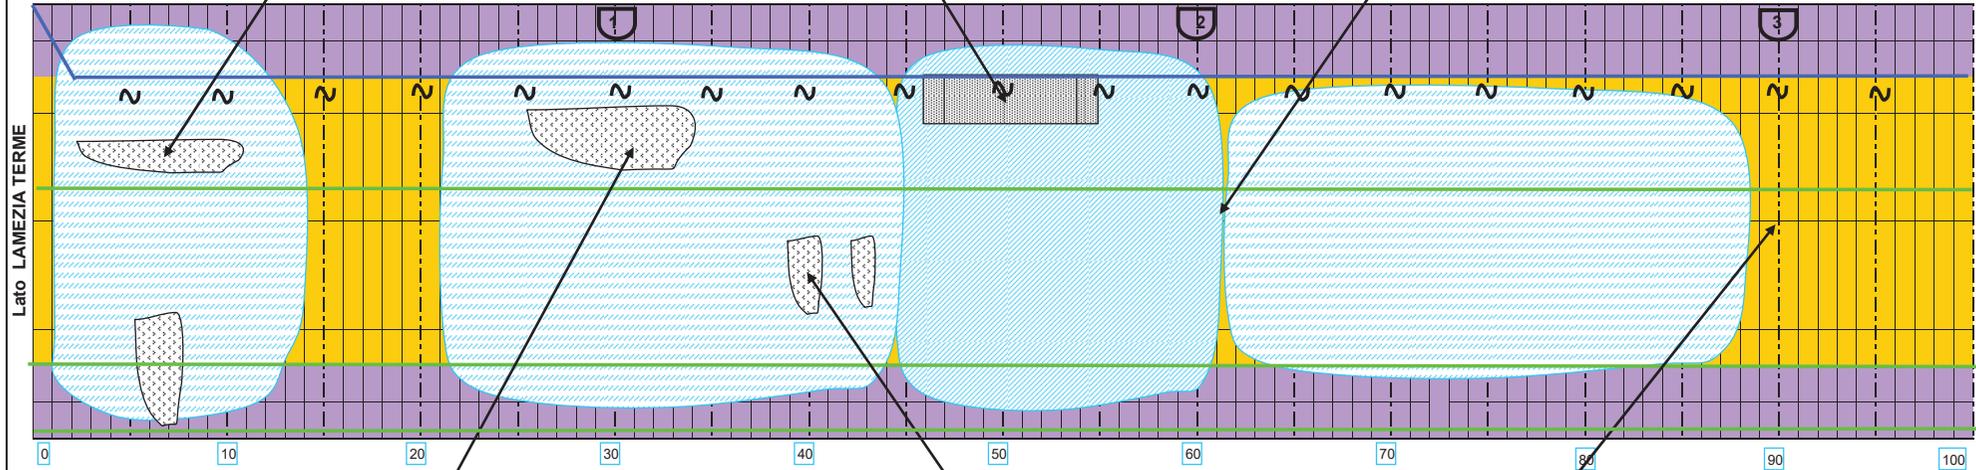
Zone lievemente umide con presenza di concrezioni

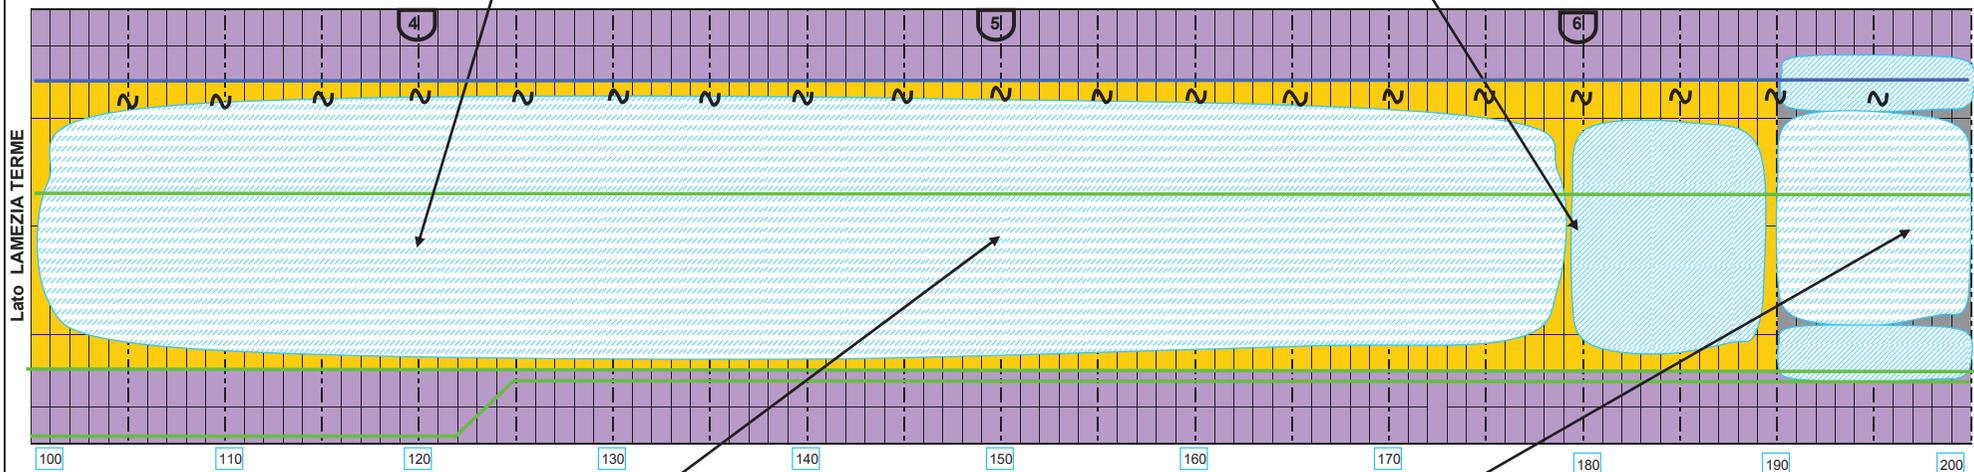
Galleria in buone condizioni con lieve presenza di umidità e muffa

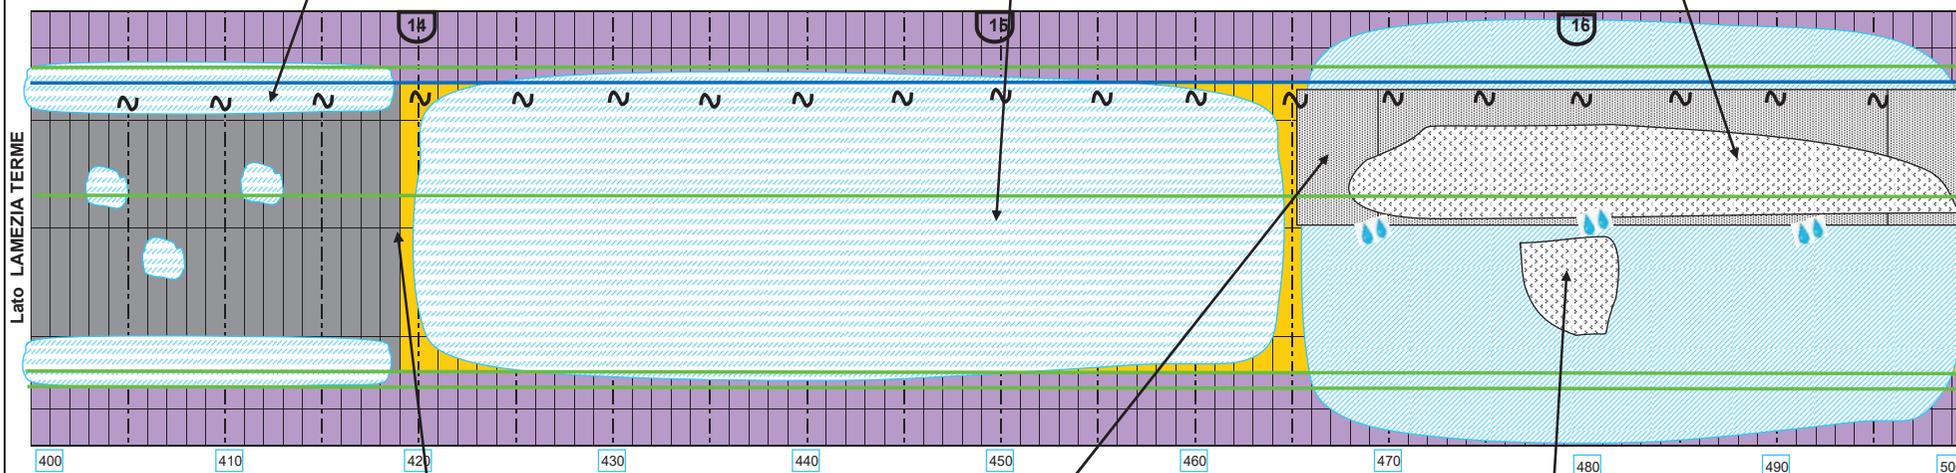
Galleria in buone condizioni con presenza di umidità

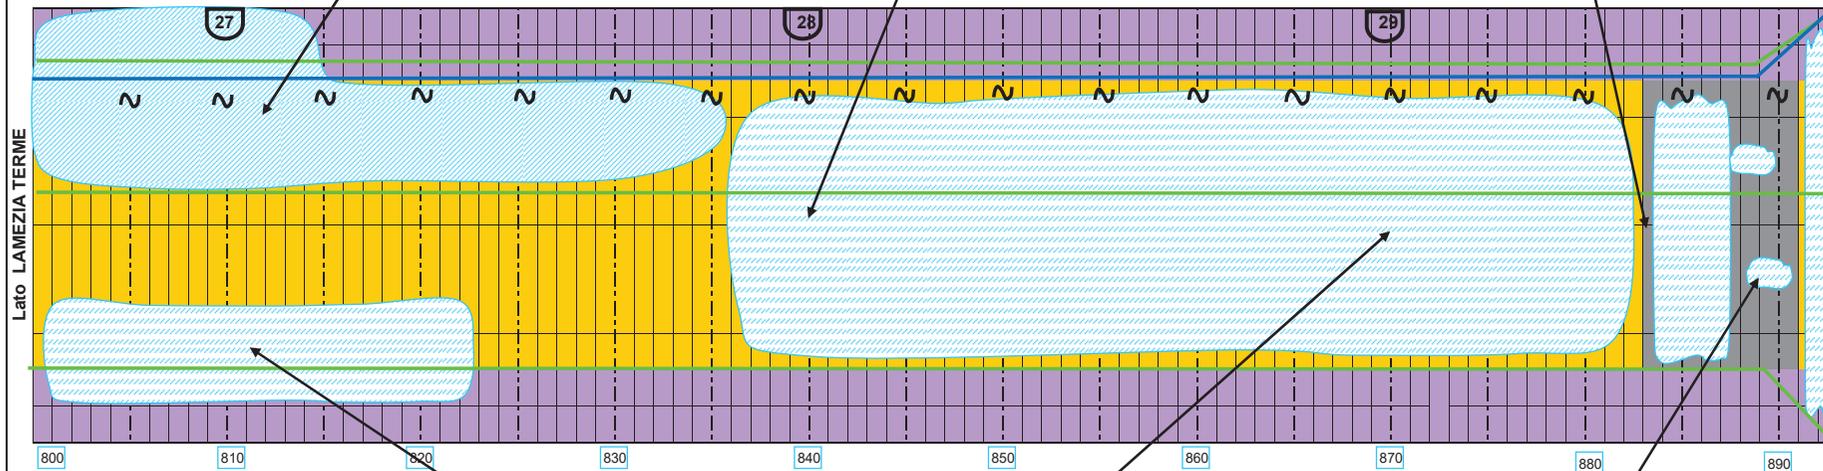
Galleria in buone condizioni con presenza di umidità

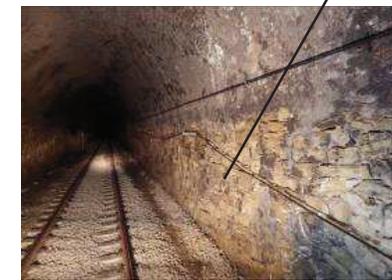
Blocchi a piedritto scrostati superficialmente e con poca malta

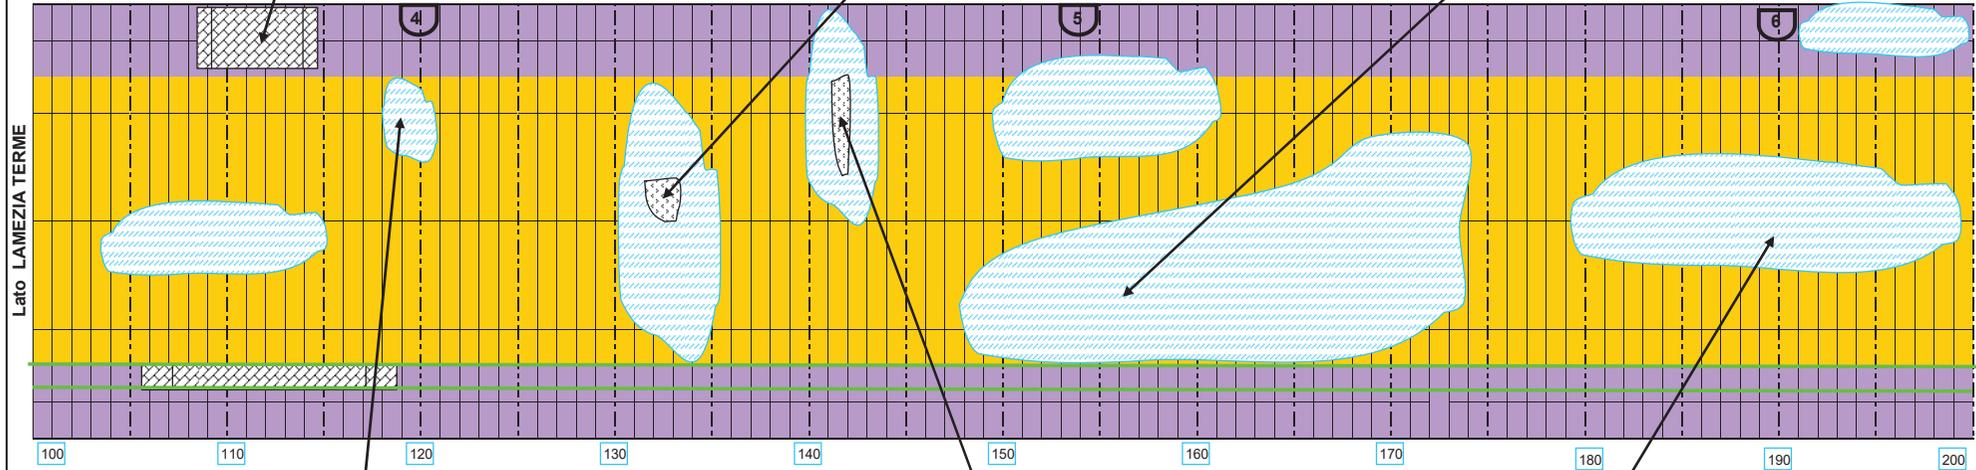
Presenza di zone di umidità e muffa

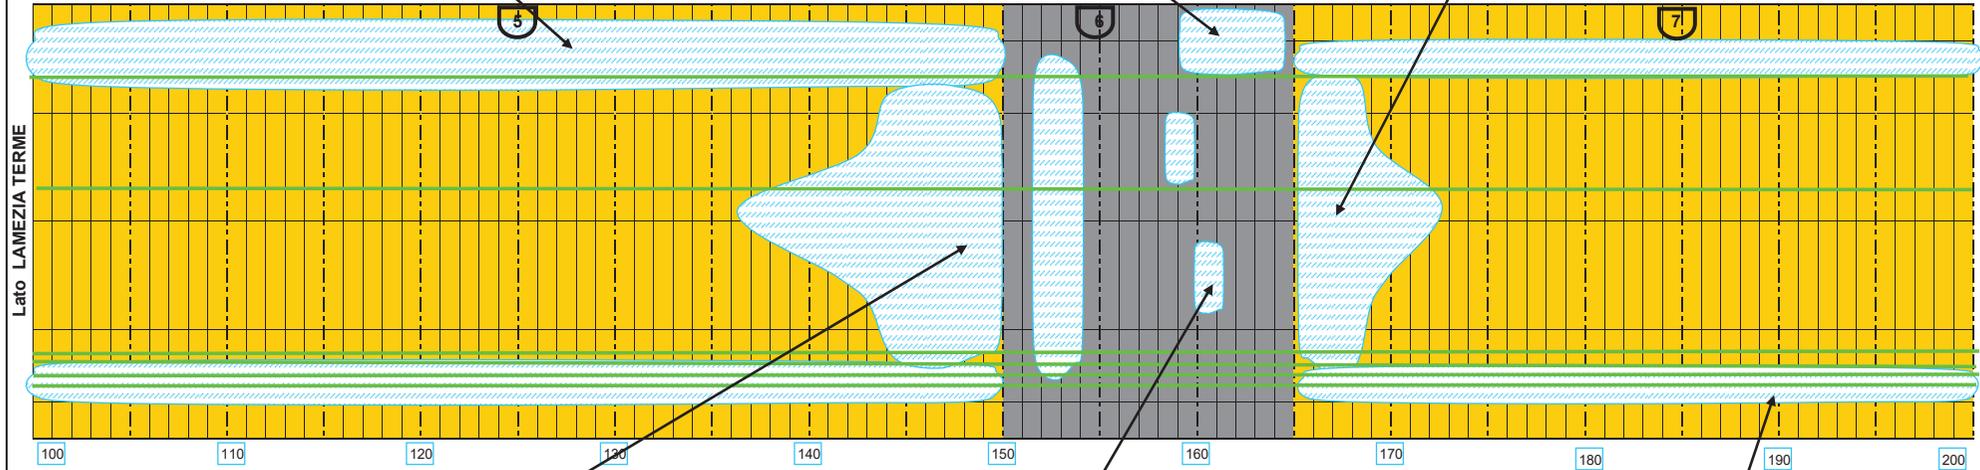
Zone con presenza di umidità e muffa

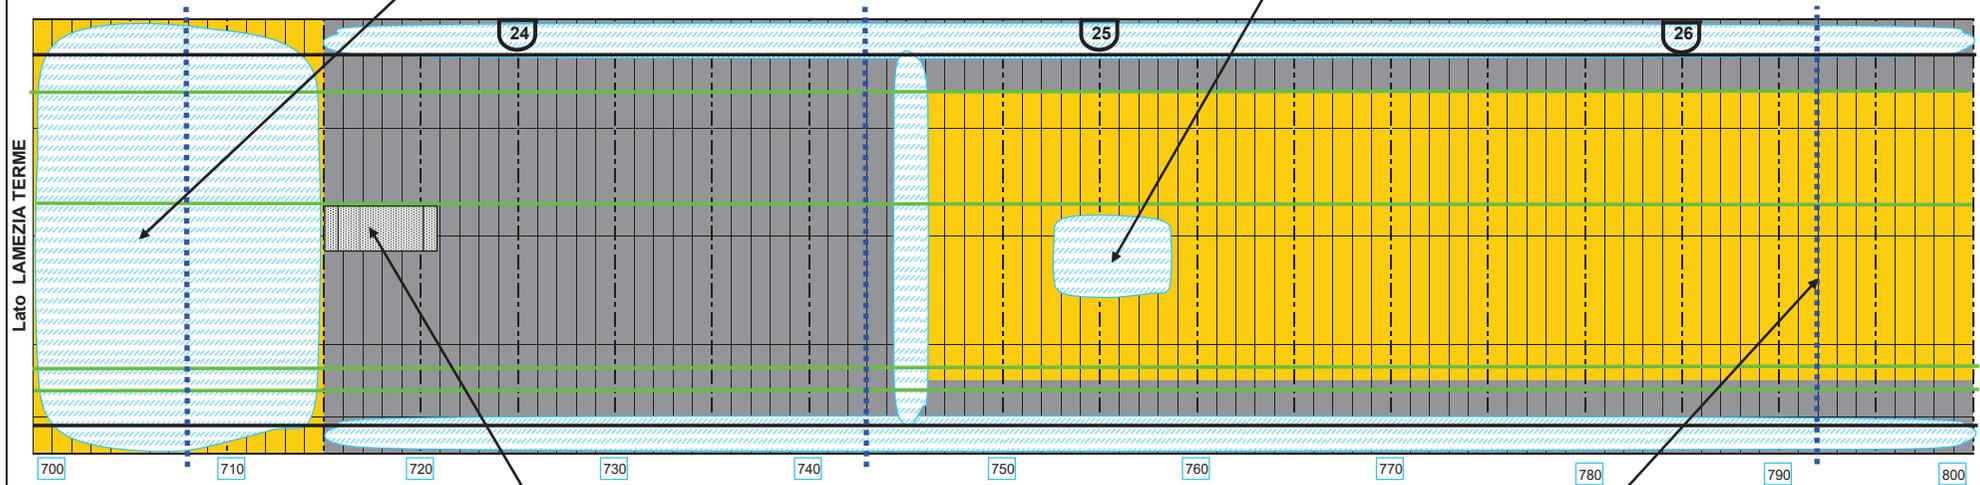
Graffi presenti sul rivestimento di spritz-beton in calotta

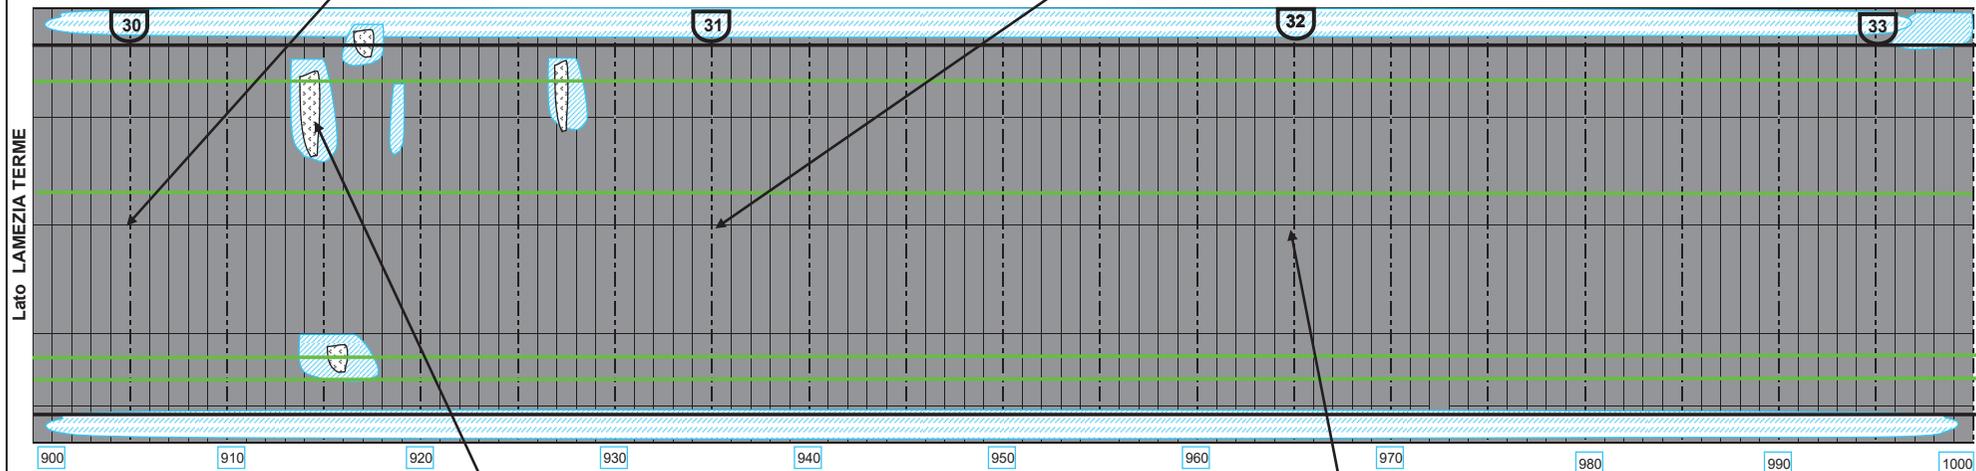
Macchie umide con presenza di concrezioni

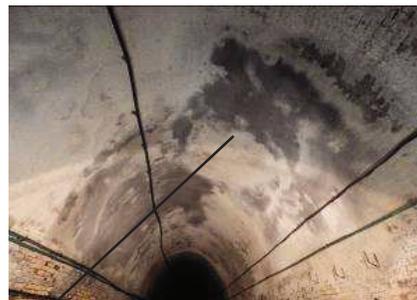
Zone umide alle reni

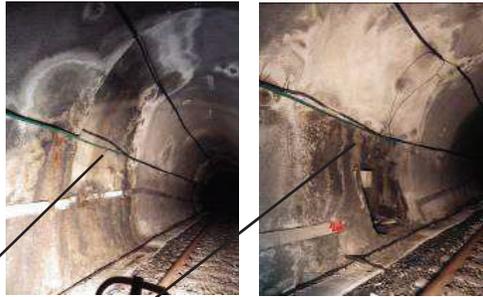
Presenza di cavità nel rivestimento di mattoni

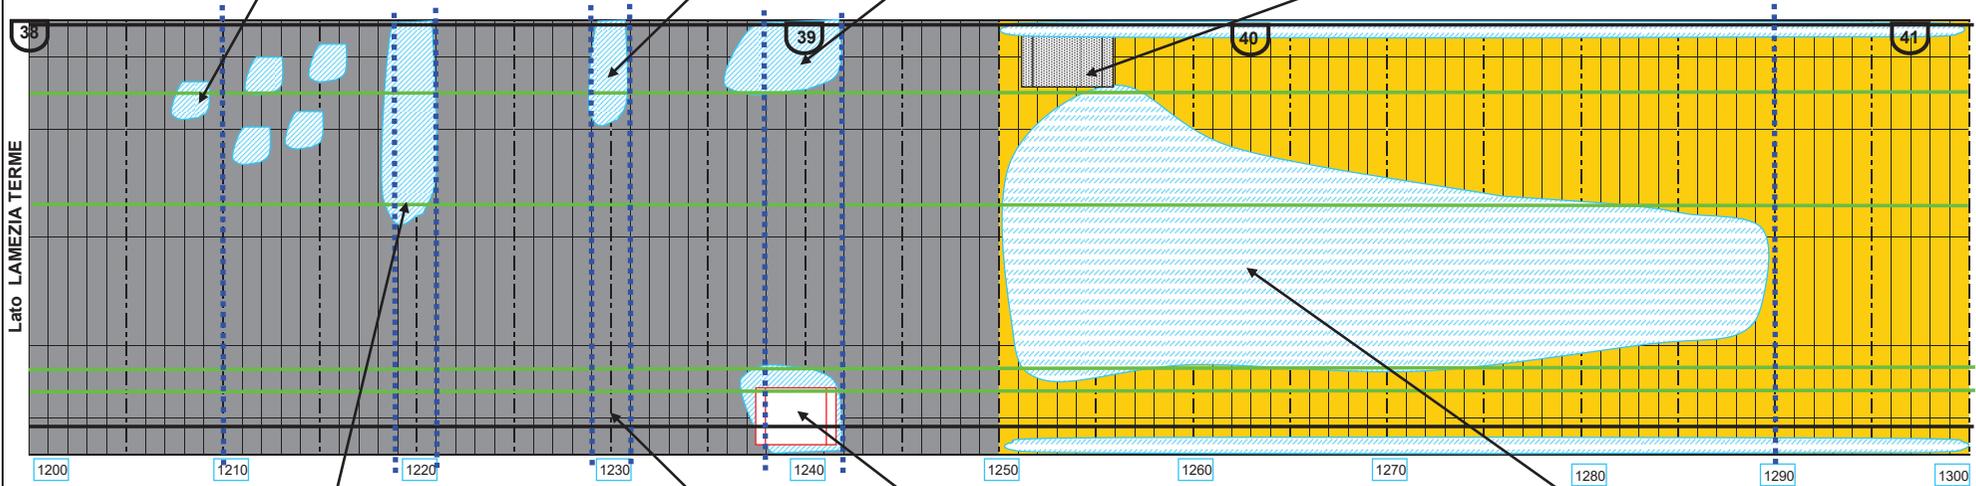
Doppio cambio di sezione con rivestimento ammalorato da umidità

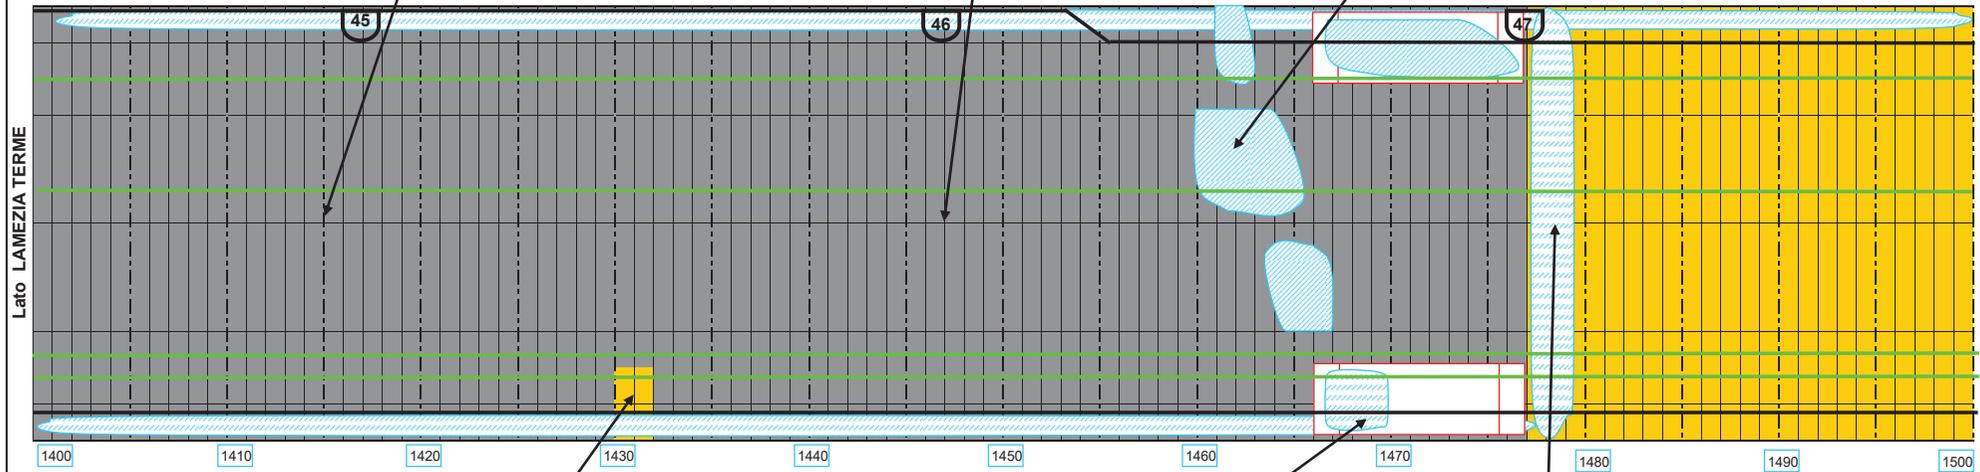
Mattoni esposti su rivestimento spritz-beton

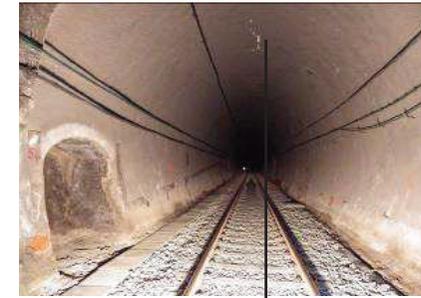
Macchie di umidità e muffa sul rivestimento di spritz-beton

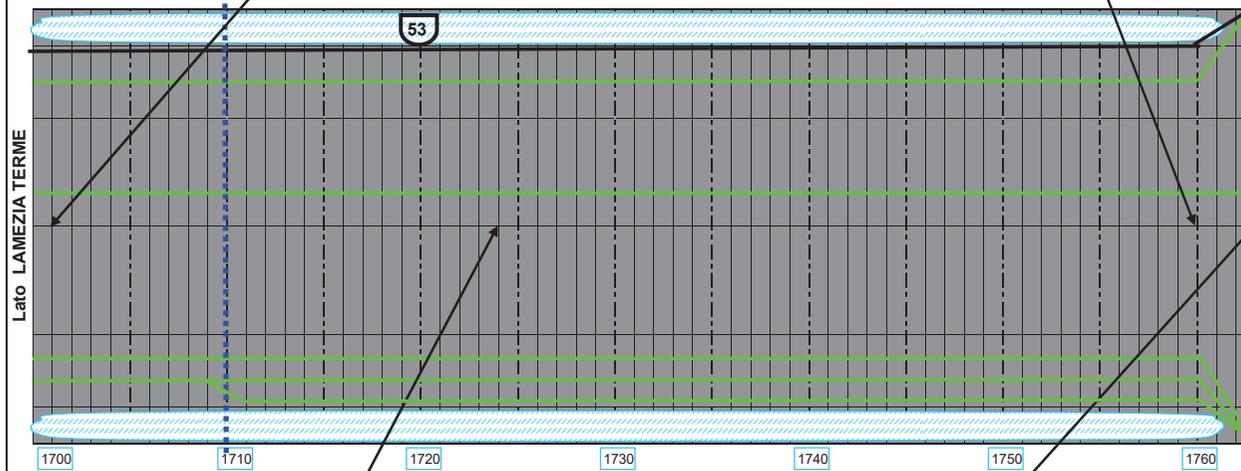
Galleria in buone condizioni con presenza di umidità a piedritto
