Affidamento a Contraente Generale dei "Lavori di ammodernamento del tratto Palermo - Lercara Friddi, lotto funzionale dal km 14,4 (km. 0,0 del Lotto 2) compreso il tratto di raccordo della rotatoria Bolognetta, al km 48,0 (km. 33,6 del Lotto 2 - Svincolo Manganaro incluso) compresi i raccordi con le attuali SS n.189 e SS n.121

**- PERIZIA DI VARIANTE N.3 -**

## ELABORATI GENERALI INQUADRAMENTO GENERALE Report accertamento danni - Alluvione Novembre 2018

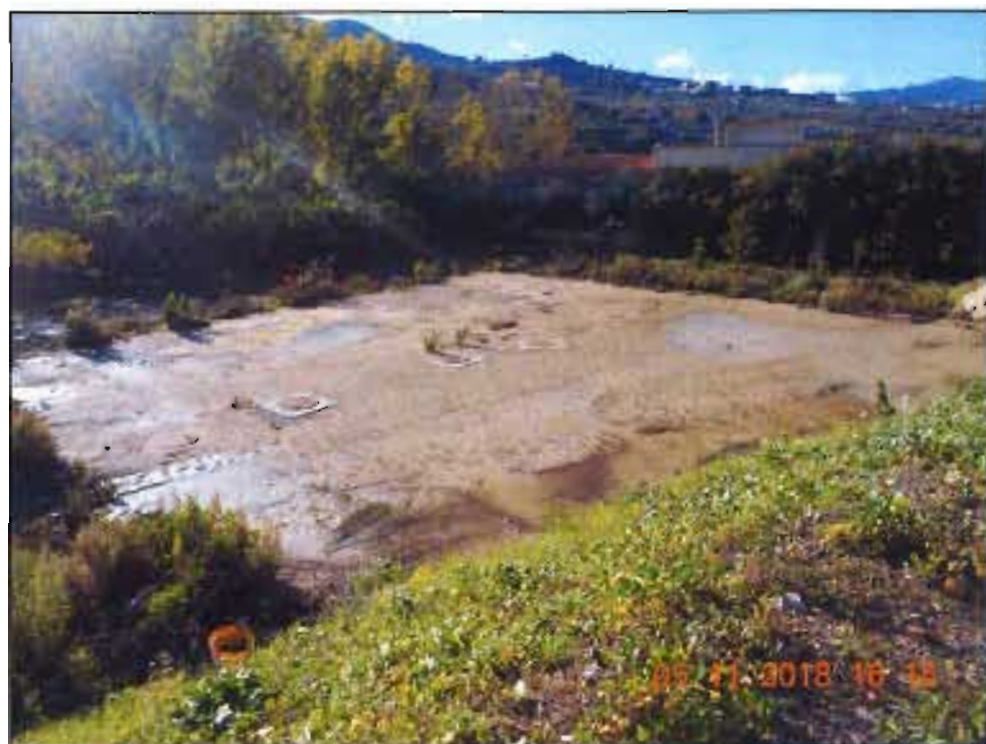
Foto 1 – OP02

| Danno visibile: | Piazzale vasca ricoperta di fango;<br>Presenza di fango e detriti sulla pavimentazione della viabilità secondaria tra la sezione 40b e la sezione 45. |

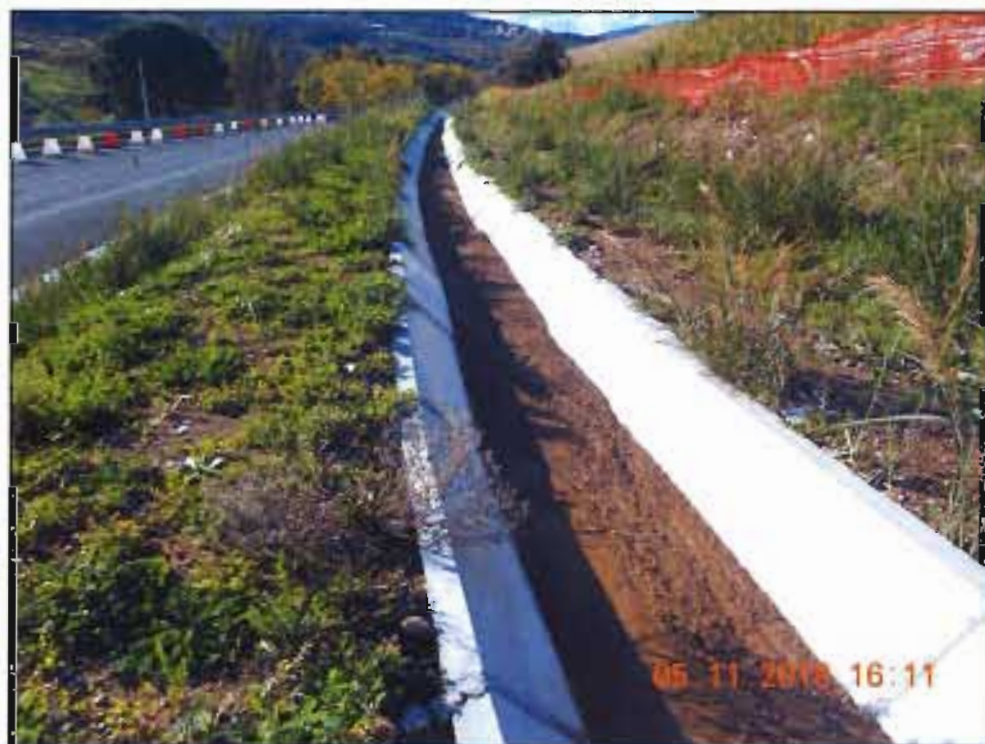
Foto 1 – Fosso di guardia

| Danno visibile: | Tra la sezione 50 e la sezione 53 dell'asse principale il fosso di guardia FT2_P01_05 risulta parzialmente ostruito da fango e detriti;<br>L'inalveazione posta all'imbocco del tombino idraulico TP03, risulta intasata da fango e detriti. |

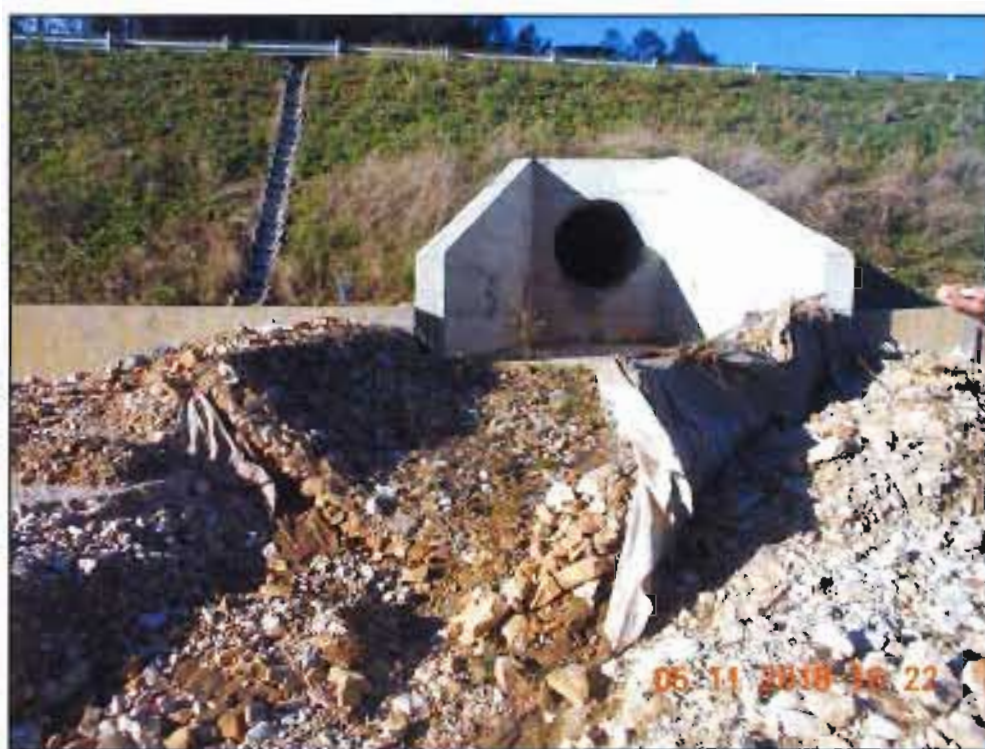
Foto 2 – TP03

| Danno visibile: | Inalveazione allo sbocco del tombino idraulico TP03 danneggiata ed intasata da fango e detriti;<br>Presenza di fango e detriti sulla pavimentazione della viabilità secondaria tra la sezione 55 e la sezione 58. |

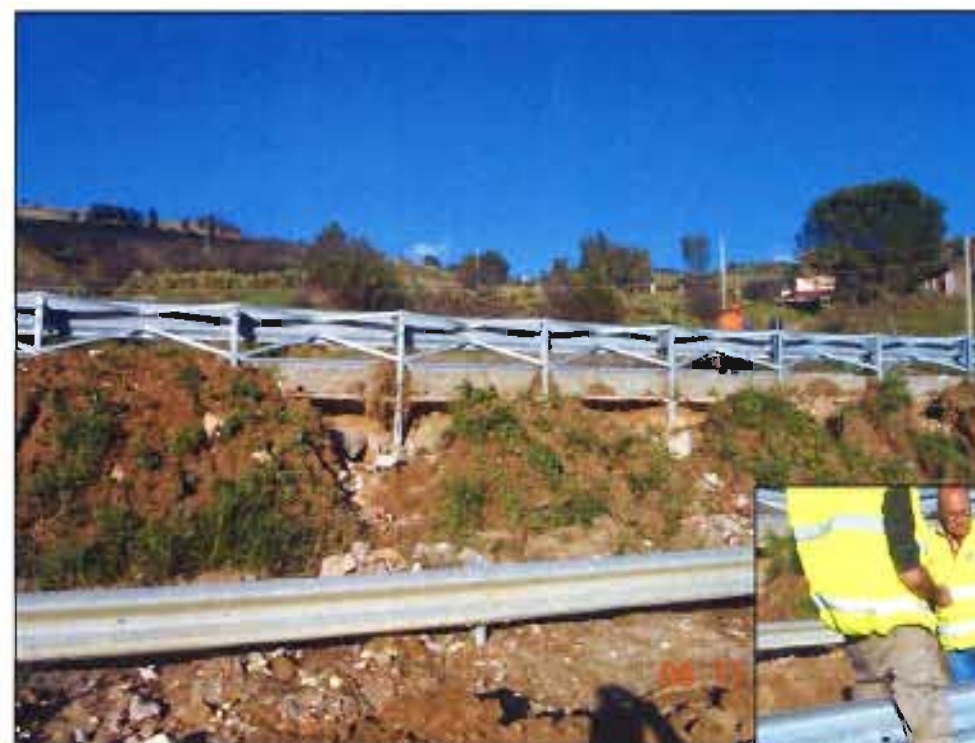
Foto 1 – AP01

| Danno visibile: | Tra la sezione 78 e la sezione 81 circa dell'asse principale si è registrato un parziale svuotamento del ciglio destro della carreggiata in direzione Agrigento (sotto la cunetta), con relativo scivolamento di porzioni della scarpata di valle, alcuni paletti della barriera di sicurezza risultano, pertanto, non più vincolati al terreno;<br>Tra la sezione 25 e la sezione 26 della VS09 si è registrato un parziale svuotamento del ciglio destro della piattaforma stradale in direzione Agrigento con relativo scivolamento di porzioni della scarpata di valle, alcuni paletti della barriera di sicurezza risultano, pertanto, non più vincolati al terreno; presenza di fango e detriti sulla pavimentazione tra la sezione 17 e la sezione 26<br>Il tombino idraulico TC05 si presenta quasi completamente ostruito da detriti, così come l'inalveazione posta allo sbocco, per la quale bisognerà verificare le condizioni dei materassi Reno. |

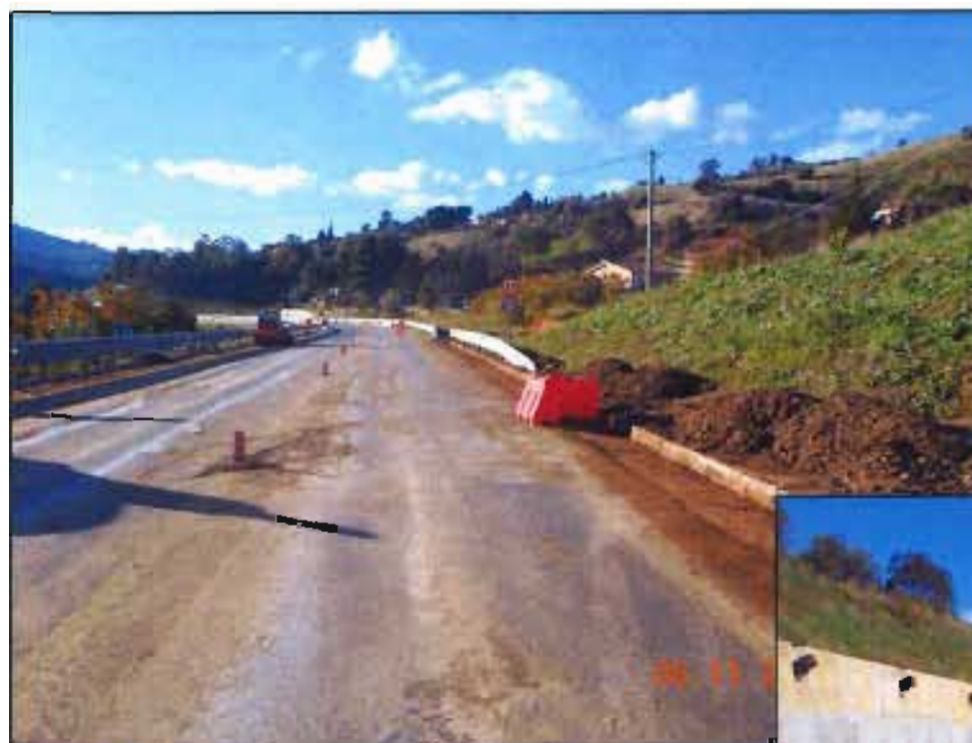
Foto 1 - AP01

| Danno visibile: | Tra la sezione 70 e la sezione 93A dell'asse principale la carreggiata è stata invasa da fango e detriti;<br>sulla scarpata a monte della paratia OS03, lungo quasi tutto il suo sviluppo, sono presenti scucchiamenti e/o scivolamenti di porzioni di terreno; |

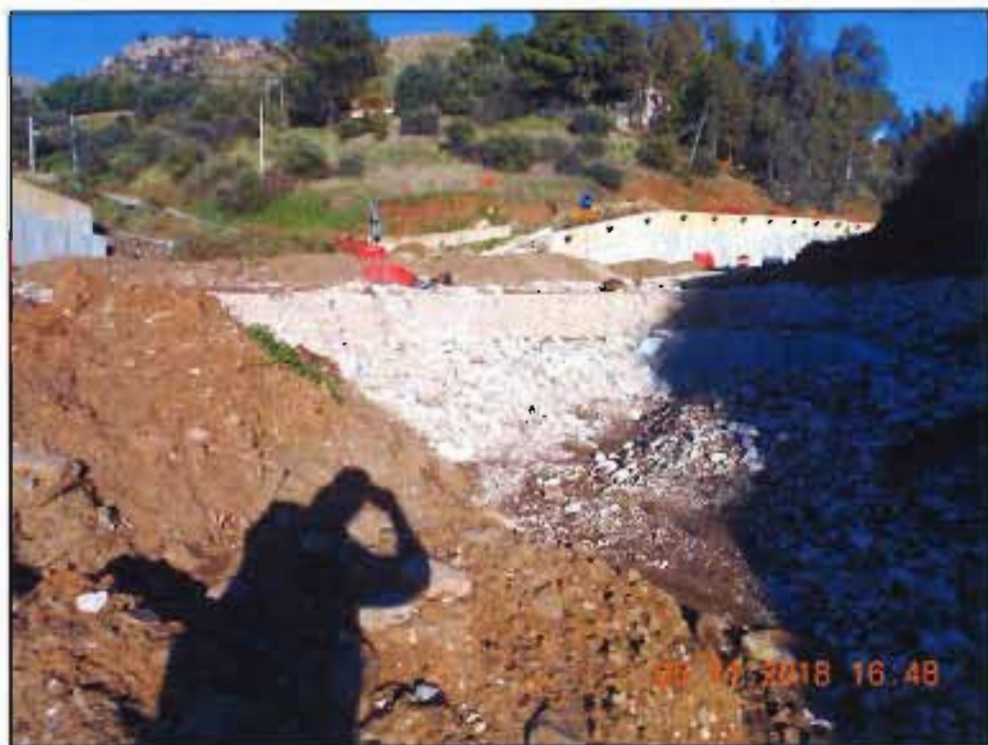
Foto 2 – TP05 (Sbocco)

| Danno visibile: | Il tombino idraulico TP05 risulta completamente ostruito da fango e detriti. |

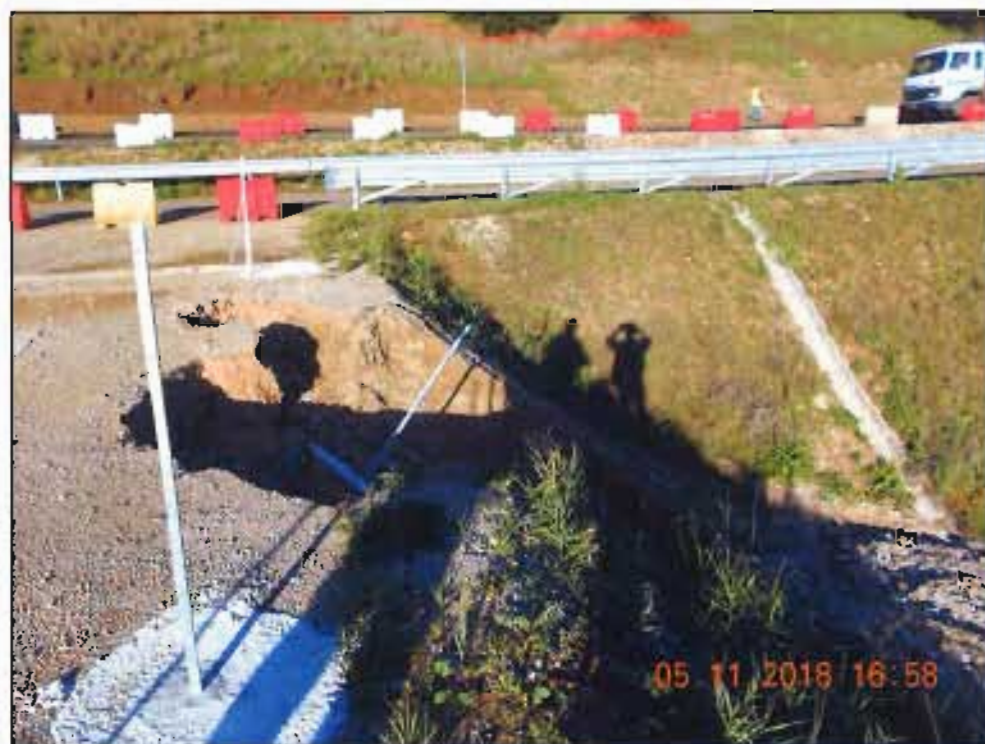
Foto 2 – OP03

| Danno visibile: | Scucchiamenti e/o smottamenti di parte delle<br>scarpate di contenimento del piazzale della vasca di<br>trattamento acque di piattaforma n°3;<br>L'inalveazione allo sbocco del tombino idraulico TC09<br>risulta danneggiata ed ostruita da fango e detriti. |

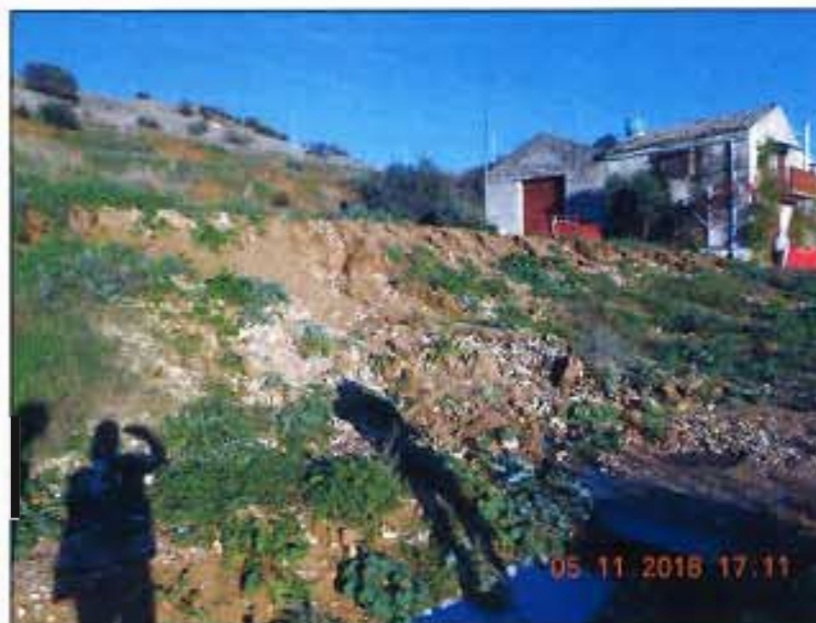
Foto 1 – AP02

| Danno visibile: | Tra la sezione 121 e la sezione 1228 dell'asse principale la scarpata di monte in direzione Palermo presenta diffusi fenomeni di scucchiamento e/o scivolamento di porzioni di terreno, inoltre il fosso di guardia FT2_P02_02 ivi presente risulta parzialmente ostruito in prossimità dell'opera OS06. Tra la sezione 121 e la sezione 126 la carreggiata è stata invasa da fango e detriti;<br>Si evidenzia un parziale svuotamento del materiale di riempimento posto a tergo del muro OS06;<br>La scarpata di monte della VS12 risulta dilavata con presenza di fango e detriti tra la sezione 17A e la sezione 26. In corrispondenza della sezione 26 la pavimentazione risulta danneggiata. |

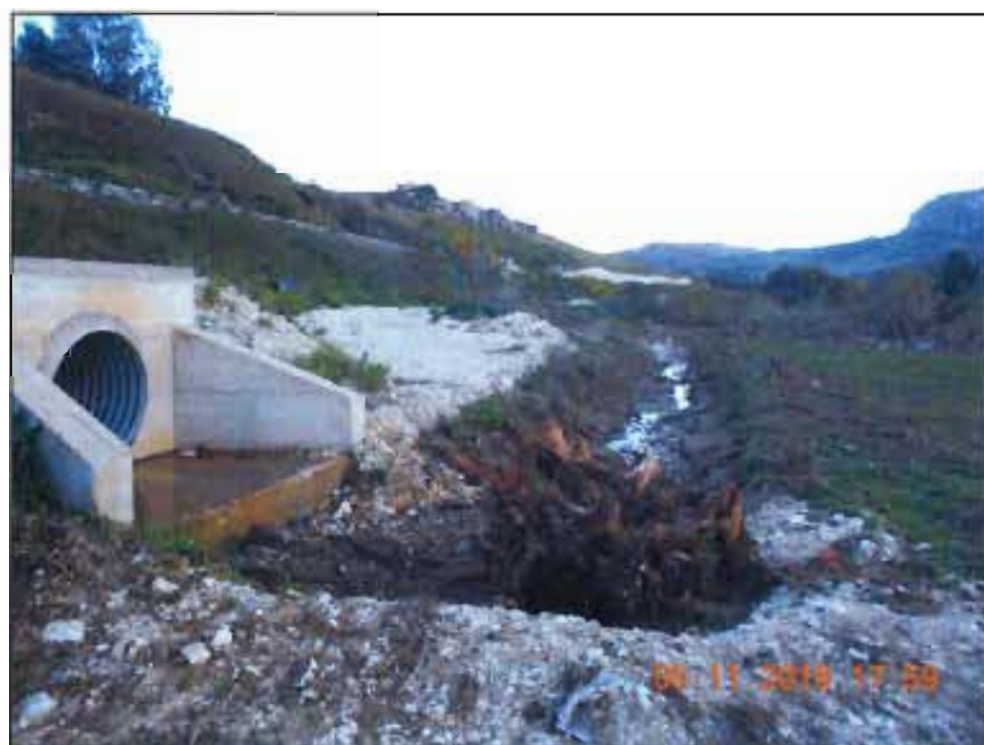
Foto 2 – TC13

| Danno visibile: | Le inalveazioni allo sbocco dei tombini idraulici TC13 e TC14 risultano danneggiati ed invasi da fango e detriti;<br>L'inalveazione IN16 risulta danneggiata ed invasa da fango e detriti |

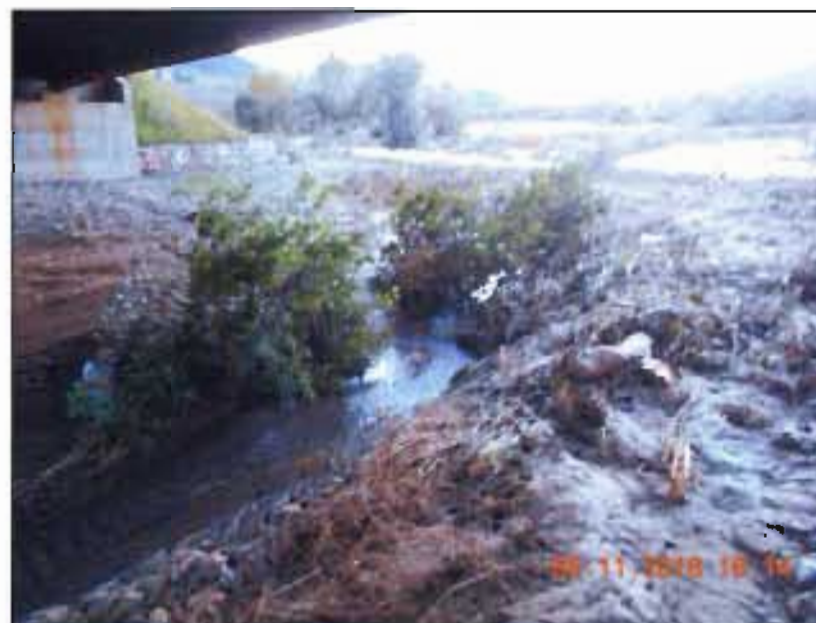
Foto 1 – SF03

| Danno visibile: | La sistemazione fluviale SF03 risulta parzialmente ostruita da detriti e fango, in particolare all'imbocco. L'inalveazione IN19 risulta completamente ostruita da fango e detriti. Il fosso di guardia FT2_PO04_06 risulta completamente ostruito da fango e detriti. Lungo la sistemazione fluviale SF03A sono presenti alcuni gabbioni che risultano inclinati per lo scalzamento del terreno a tergo degli stessi e sono presenti alberi trasportati dal fiume (Foto 6). |

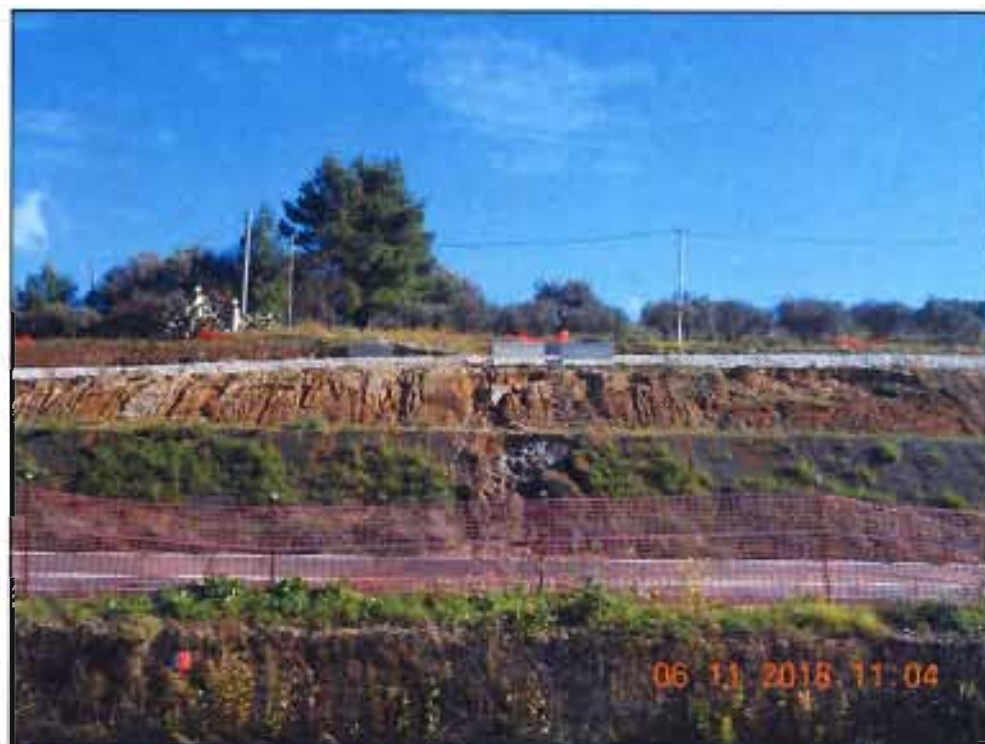
Foto 1 – VS14

| Danno visibile: | Tra la sezione 8 e la sezione 14, lungo la scarpata di valle della viabilità secondaria 8, sono presenti evidenti e diffusi scivolamenti e/o scucchiamenti di terreno. |

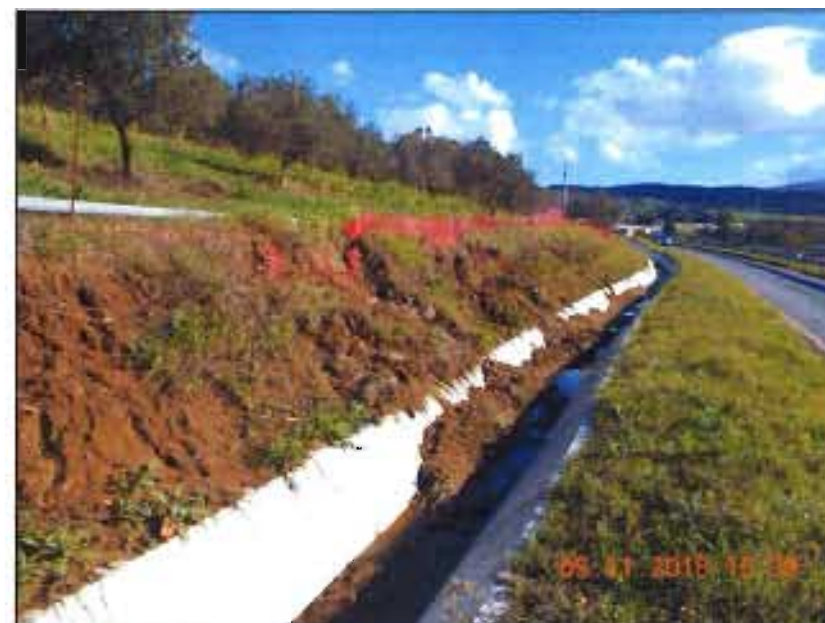
Foto 1 - VS14Bis

| Danno visibile: | Lungo la viabilità secondaria 14Bis si registra la presenza di smottamenti e/o scucchiamenti di terreno della scarpata di monte, tra la sezione 5 e la sezione 30;<br>Il fosso di guardia risulta intasato all'imbocco del tombino idraulico TP14, inoltre, lungo il suo sviluppo sono presenti tratti in cui risulta parzialmente intasato per la presenza di fango e detriti;<br>La viabilità secondaria 16 è stata ostruita dal fango e dai detriti tra la sezione 24 e la sezione 26; |

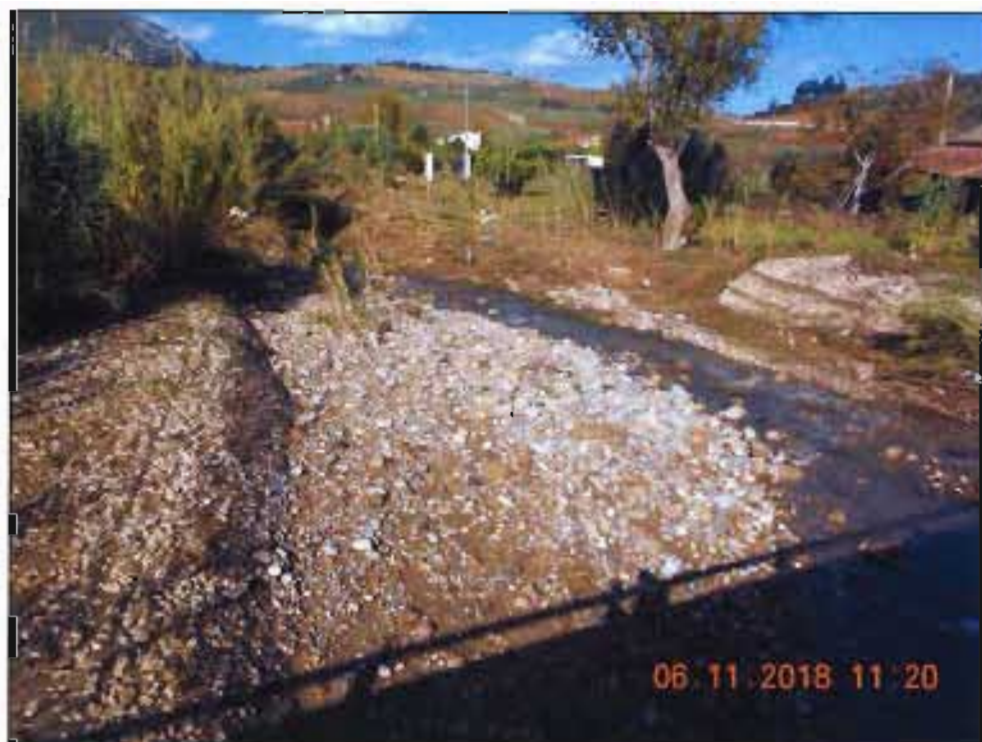
Foto 1 – SF04

| Danno visibile: | La sistemazione fluviale realizzata presso il nuovo ponte Mulinazzo risulta parzialmente ricolma di detriti ed alberi; |

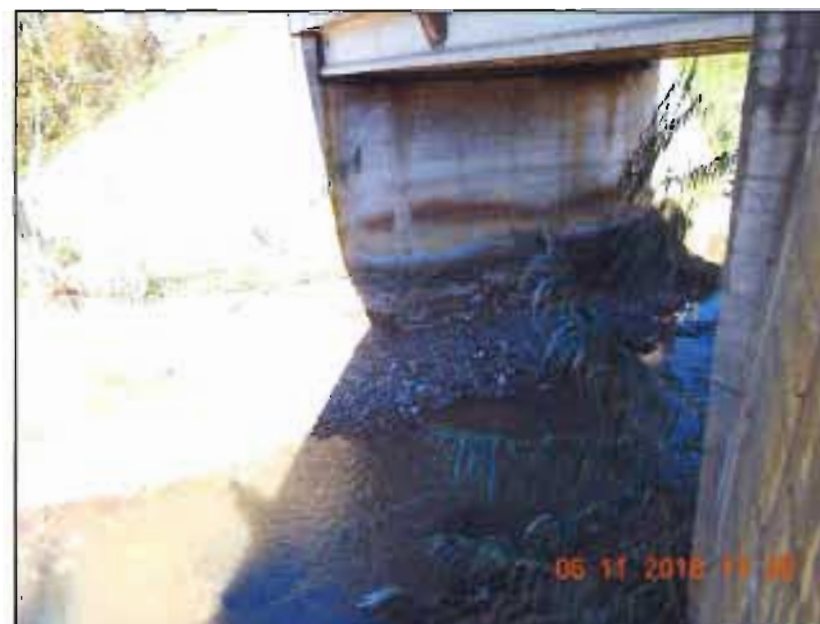
Foto 2 – SF05

| Danno visibile: | La sistemazione fluviale in oggetto risulta parzialmente ricolma di detriti ed alberi; |

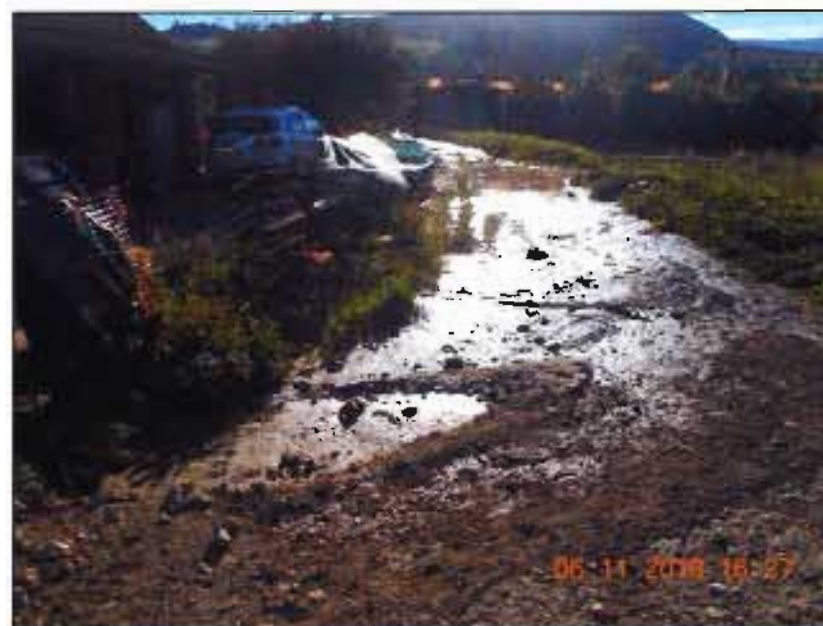
Foto 2 – V521

| Danno visibile: | Tra la sezione 2 e la sezione 8 la viabilità secondaria 21 risulta invasa da fango e detriti con tratti allagati. Tra la sezione 27 e la sezione 30 la scarpata di monte presenta diffusi smottamenti e/o scucchiamenti di terreno;<br>L'inalveazione allo sbocco del tombino idraulico TP16 risulta seriamente danneggiata;<br>L'inalveazione all'imbocco del tombino idraulico TC20 si presenta ricolma di detriti;<br>la scarpata posta a monte dell'inalveazione IN25 presenta diffusi smottamenti e/o scucchiamenti di terreno che hanno ostruito l'inalveazione stessa; |

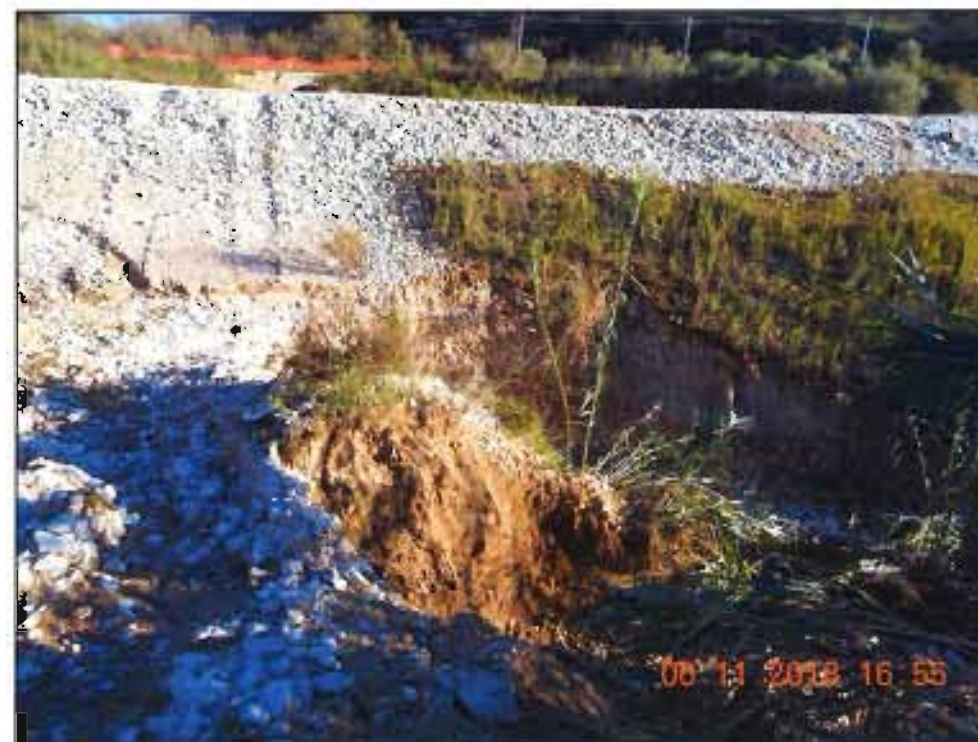
Foto 1 – SV04

| Danno visibile: | Tra la sezione 14 e la sezione 16 della rampa 1 dello svincolo di Baucina e tra la sezione 10 e la sezione 12 della rampa 4, la scarpata di valle presenta diffusi smottamenti e/o scucchiamenti di terreno;<br>Le inalveazioni all'imbocco ed allo sbocco del tombino idraulico TC27 risultano danneggiate e ricolme di detriti; |

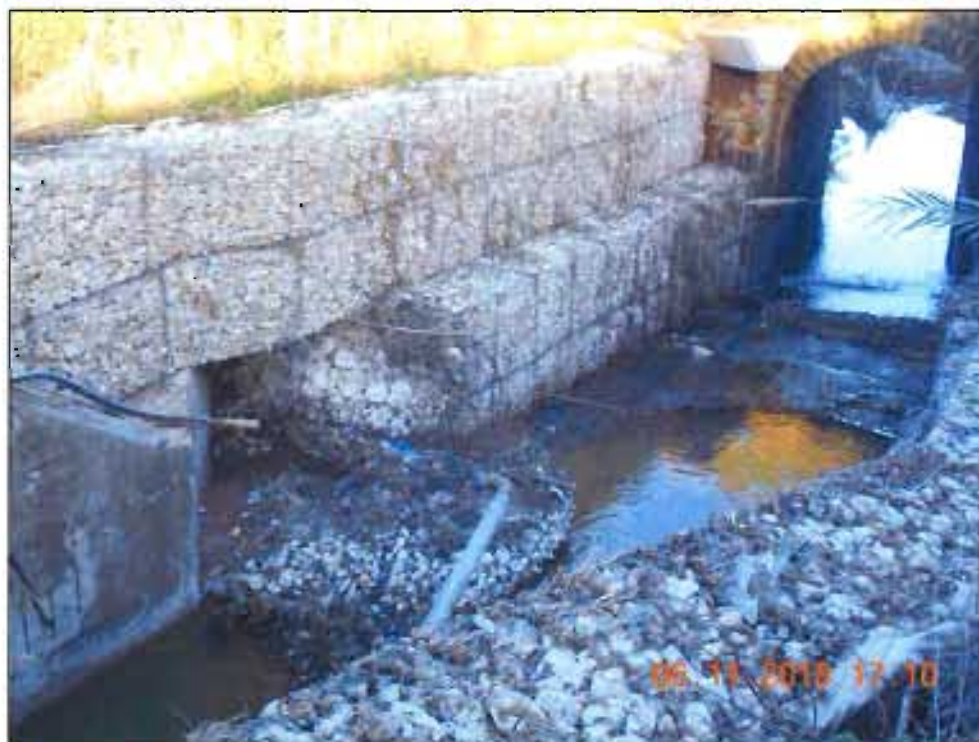
Foto 1 – SF07

| Danno visibile: | La porzione di sistemazione fluviale posta a valle del tombino idraulico TP23 risulta seriamente danneggiata (gabbioni divelti e/o svuotati e materassini Reno scalzati). |

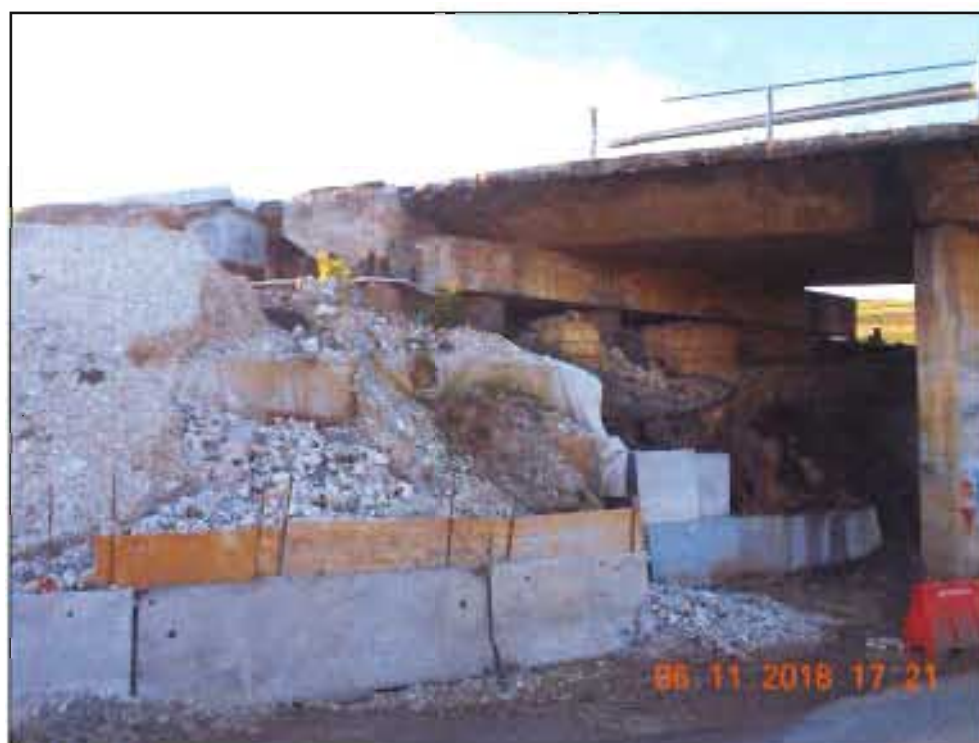
Foto 2 – SF07

| Danno visibile: | la gabbionata esistente posta a protezione della spalla S2 del sottovia esistente risulta seriamente danneggiata (gabbioni ribaltati e/o svuotati) e la scarpata esistente risulta franata. |

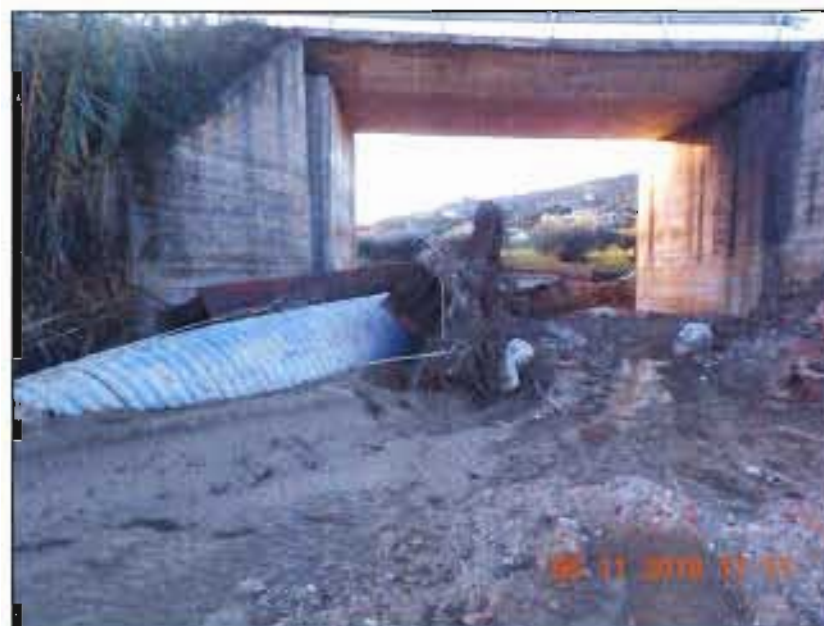
Foto 1 – TP25

| Danno visibile: | Il tombino idraulico TP25 risulta seriamente danneggiato, con tubi Armco e pozzetti quasi interamente ricolmi di detriti, non più in sede (spostati e/o sollevati) e privi di rivestimento, completamente scalzato dall'acqua;<br>Le inalveazioni a monte ed a valle del tombino si presentano completamente danneggiate; |

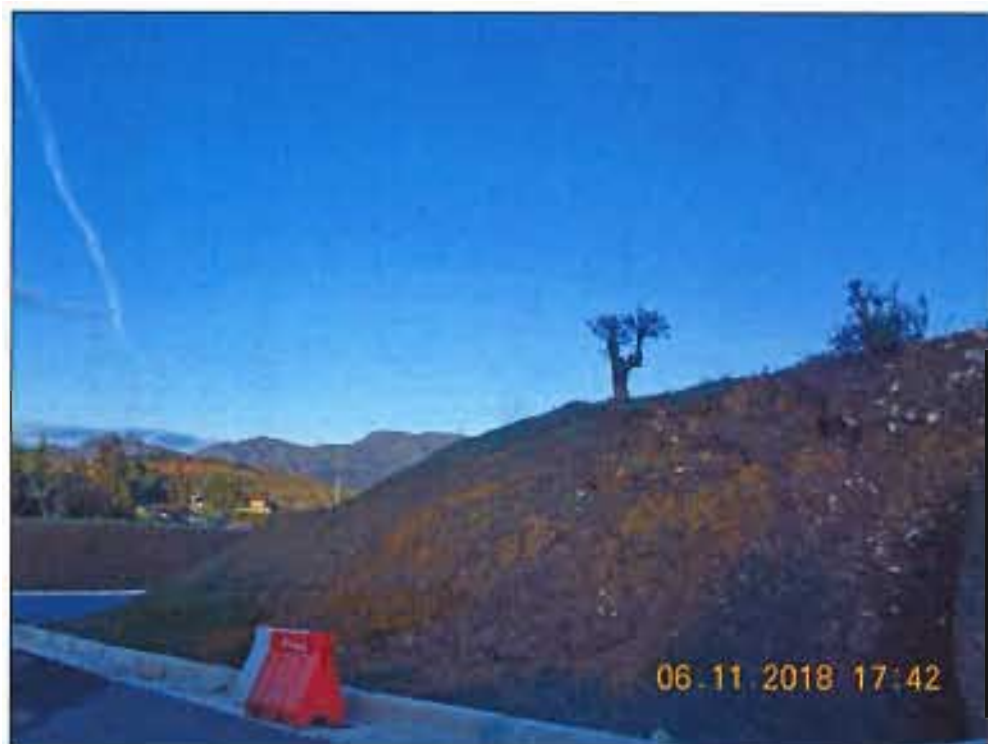
Foto 1 – SV02

| Danno visibile: | Tra la sezione 5 e la sezione 6 della rampa 2 dello svincolo di Cefalà Diana sono presenti smottamenti e/o scucchiamenti di terreno lungo la scarpata di monte;<br>Tra la sezione P15 e la sezione 479 dell'asse principale sono presenti smottamenti e/o scucchiamenti di terreno lungo la scarpata di monte; |

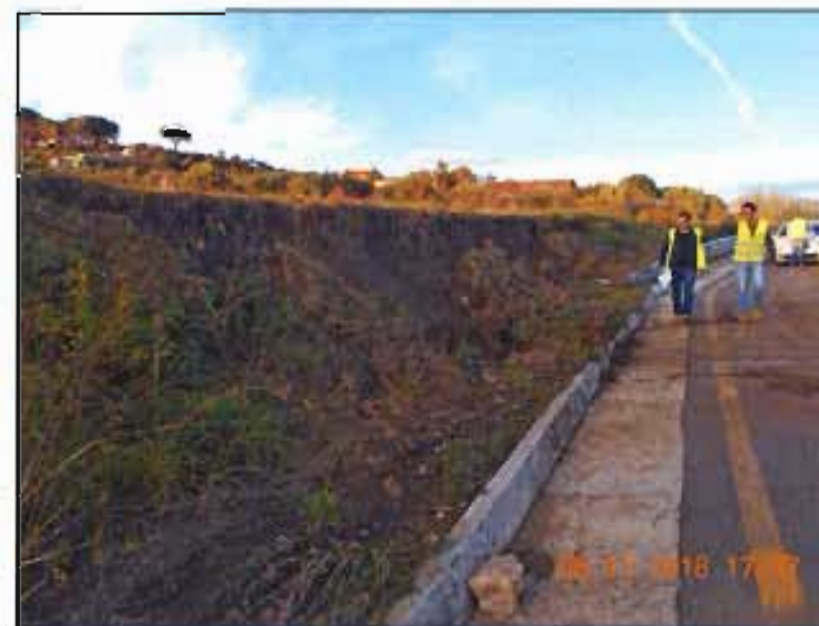
Foto 1 – AP08

| Danno visibile: | Tra la sezione 510 e la sezione 512 sono presenti smottamenti e/o scucchiamenti di terreno lungo la scarpata di monte;<br>La trincea drenante posta al piede del muro esistente, tra la sezione 512 e la sezione 528 (ciglio destro), risulta completamente danneggiata con la quasi totale asportazione del materiale drenante ed il danneggiamento dei tubi microfessurati di raccolta dell'acqua, che in alcuni casi risultano completamente divelti. |

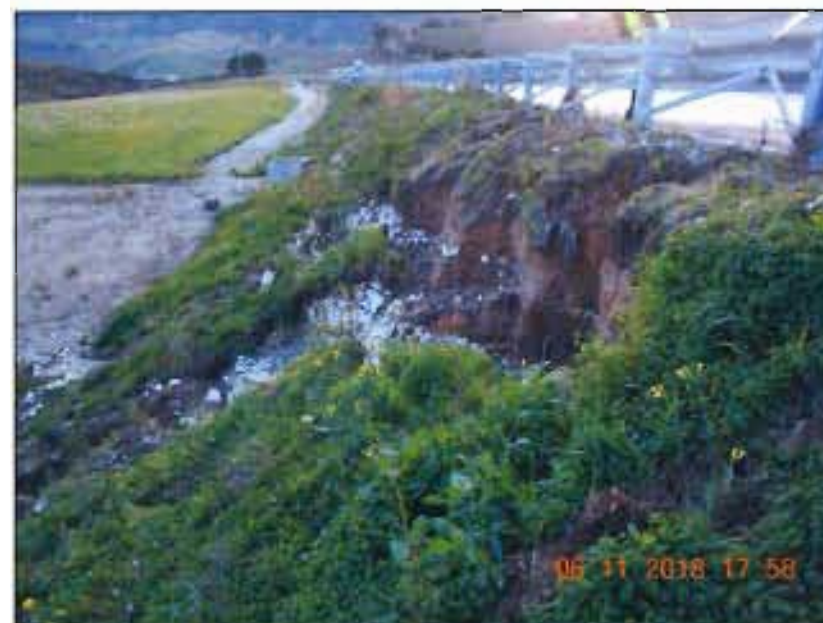
Foto 1 – AP09

| Danno visibile: | Tra la sezione 540 e la sezione 542 circa, la scarpata di valle della viabilità principale (direzione PA) risulta danneggiata a seguito dello smottamento del terreno, con la presenza dei paletti della barriera di sicurezza non più correttamente ammorsati nel terreno stesso;<br>La vasca di trattamento delle acque di piattaforma OP09 presenta smottamenti e/o scucchiamenti di parte delle scarpate di contenimento del piazzale;<br>Le inalveazioni poste all'imbocco ed allo sbocco del tombino idraulico TP27 risultano completamente danneggiate; |

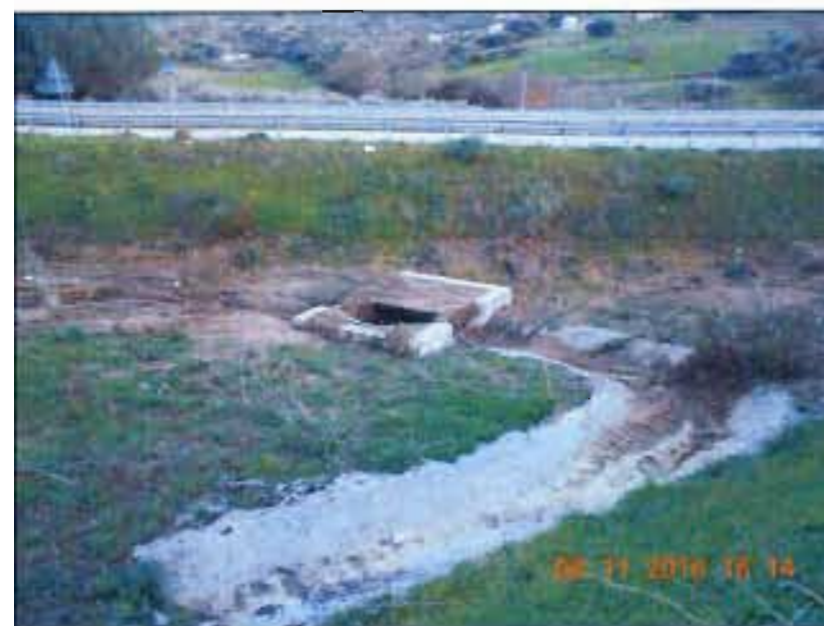
Foto 1 – TC30b

| Danno visibile: | Il tombino idraulico TC30b presenta la griglia di protezione del pozzetto di monte sfondata e la presenza di fango e detriti al suo interno, inoltre gli imbocchi dei fossi di guardia, che confluiscono a quest'ultimo, risultano quasi completamente intasati da fango e detriti; |

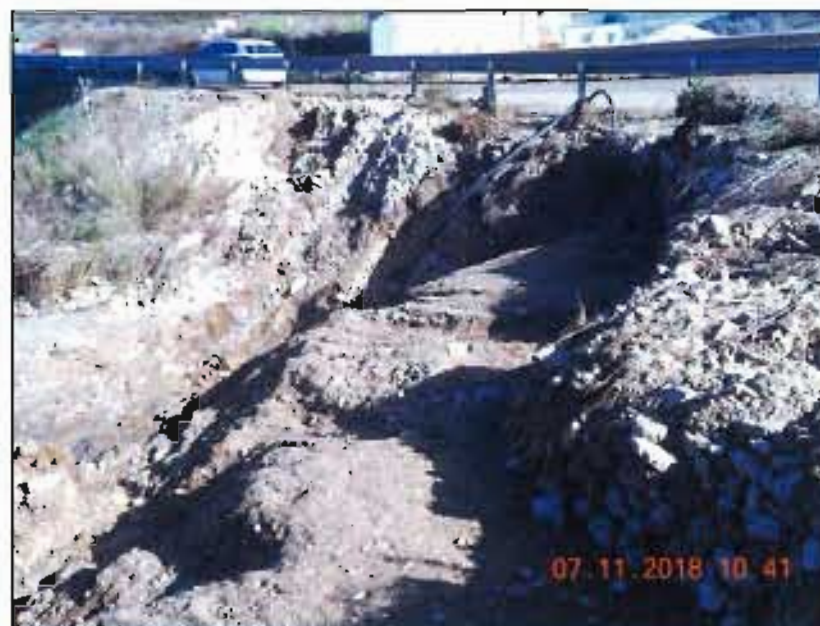
Foto 1 – VS29 (Ex SP55Bis – Sez. 49/51)

| Danno visibile: | Tutti i fossi di guardi e le canalette posti a monte della viabilità secondaria in oggetto risultano parzialmente ostruiti da fango e detriti;<br>Tra la sezione 49 e la sezione 51 della viabilità in parola sono presenti smottamenti di terreno lungo la scarpata di valle;<br>Viabilità secondaria parzialmente invasa da fango e detriti;<br>l'inalveazione allo sbocco del tombino idraulico TS26 risulta completamente danneggiata; all'imbocco del ponticello ad arco sono presenti detriti che ostruiscono parzialmente l'ingresso dell'acqua. |

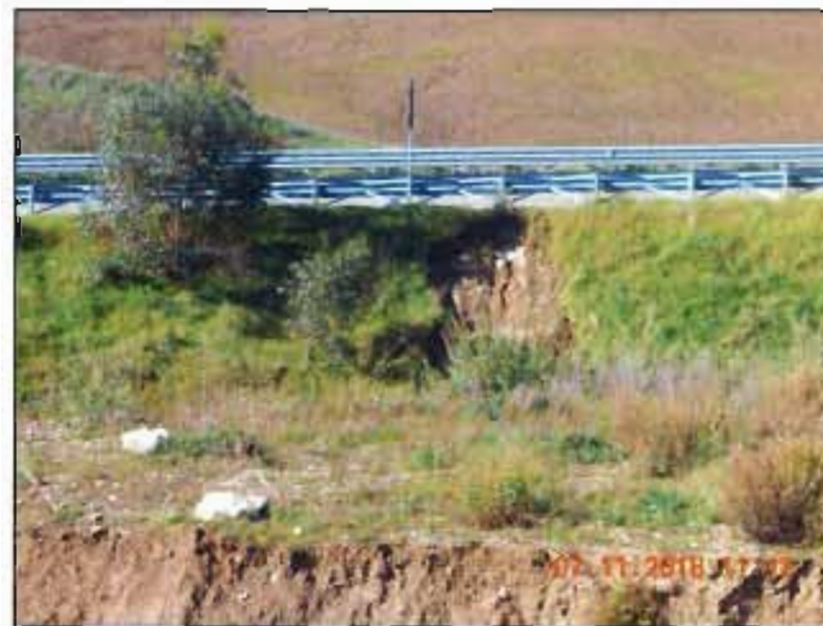
Foto 1 – AP10

| Danno visibile: | Tra le sezioni 624 e 625 e tra le sezioni 634 e 635, la scarpata di monte della viabilità principale (direzione PA) risulta danneggiata a seguito dello smottamento del terreno, con la presenza dei paletti della barriera di sicurezza non più correttamente ammassati nel terreno e/o completamente liberi;<br>Tra la sezione 629 e la sezione 635 il piede della scarpata di valle della viabilità principale (direzione AG) risulta seriamente danneggiato a seguito dell'erosione prodotta dalla piena del Torrente Frattina, che ha determinato lo smottamento del rilevato a monte ed a tergo della gabbionata realizzata; sono presenti, altresì, gabbioni danneggiati e/o parzialmente ribaltati verso monte; |

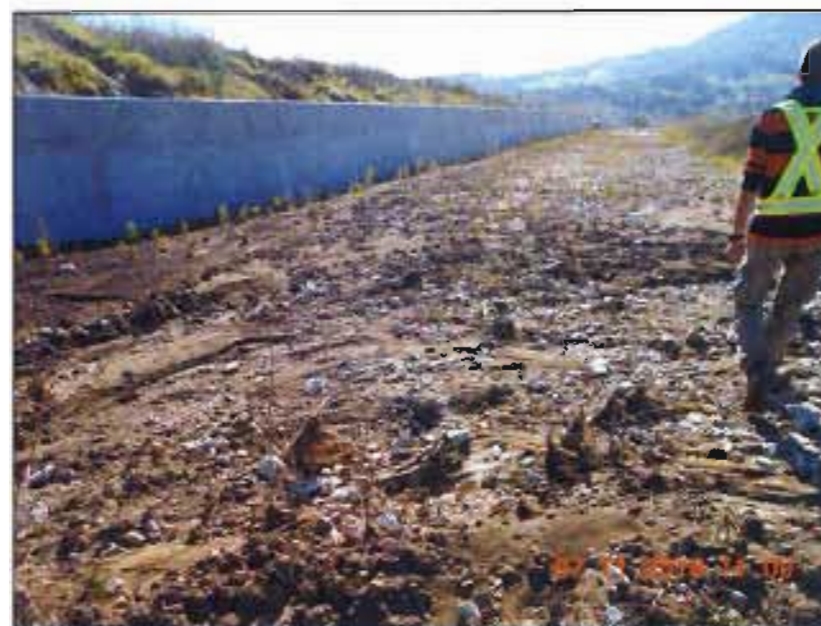
Foto 1 – VS29Bis

| Danno visibile: | Tra la sezione 6 e la sezioni 27, la viabilità secondaria risulta parzialmente ricoperta da fango e detriti; sono presenti smottamenti lungo la scarpata di valle in corrispondenza del tombino idraulico TS29C; il tombino idraulico TS29C risulta parzialmente ostruito e con il calottamento quasi completamente danneggiato, così come le inalveazioni all'imbocco ed allo sbocco; lungo la rampa 6 dello svincolo di Mezzojuso i fossi di guardia e/o le cunette poste a monte della viabilità risultano parzialmente ostruiti da fango e detriti; sulla scarpata di monte, in corrispondenza del tombino idraulico TP49, sono presenti smottamenti di terreno; il pozzetto di monte del tombino idraulico TS29 risulta parzialmente riempito da fango e detriti, con le inalveazioni all'imbocco ed allo sbocco completamente danneggiate; |

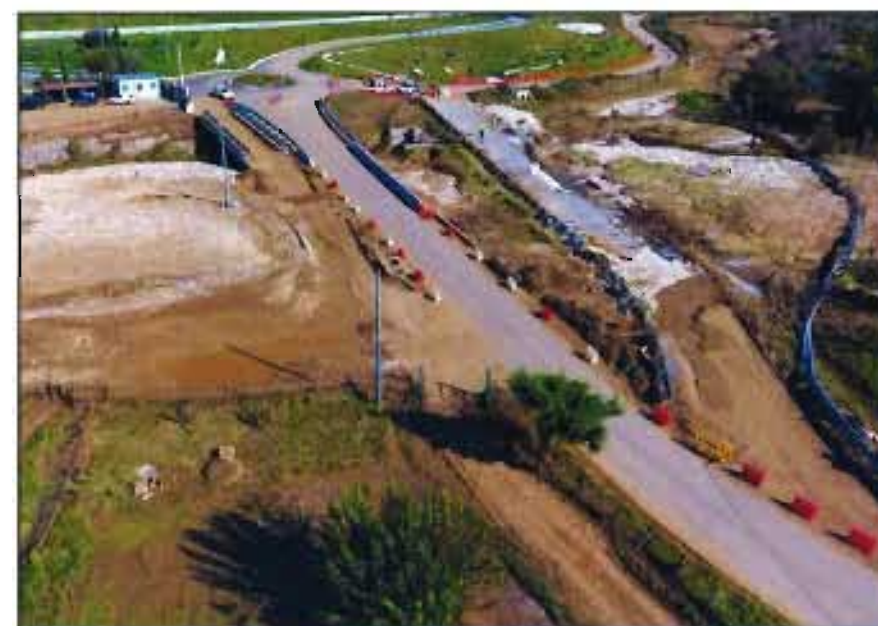
Foto 1 – SV06/VS30

| Danno visibile: | In corrispondenza dello svincolo di Mezzojuso la sistemazione fluviale SF09 risulta seriamente ostruita da detriti ed alberi, con riduzione del franco idraulico in corrispondenza del nuovo ponte PO01; nel tratto compreso tra quest'ultimo ed il tombino Armco provvisorio sono presenti elevate quantità di detriti. La viabilità provvisoria, realizzata per consentire la costruzione del ponte PO01 ed in esercizio fino al giorno dell'alluvione, risulta completamente danneggiata; la viabilità secondaria 30 presenta seri danni e risulta completamente invasa da fango e detriti; la viabilità secondaria 31, tra la sezione 1 e la sezione 3, presenta smottamenti nella scarpata di valle; |

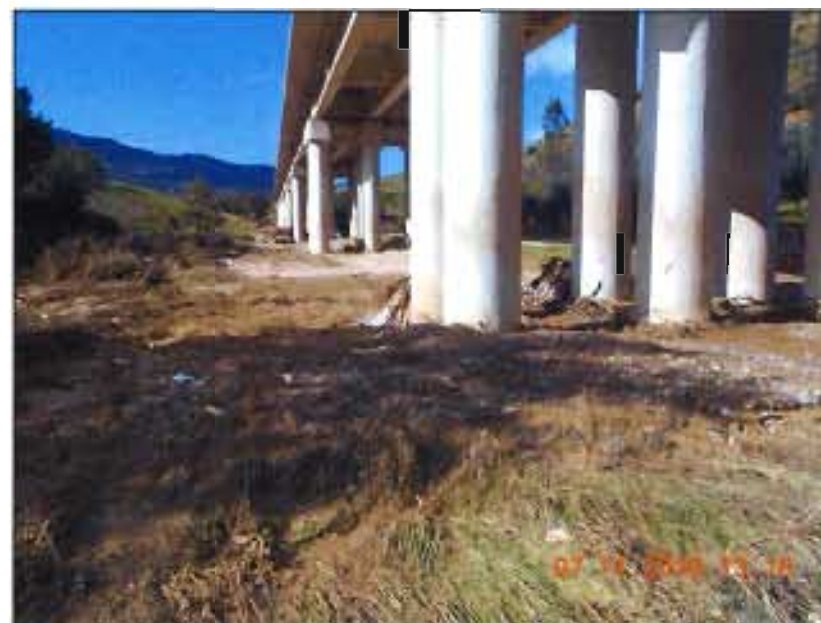
Foto 1 – VE02 (Pila 7)

| Danno visibile: | Le opere di regimazione fluviale poste a protezione delle fondazioni delle pile del viadotto Frattina 1, risultano parzialmente danneggiate, in particolare risultano completamente divelti i materassini Reno posti alla base delle pile 6, 7 ed 8;<br>In corrispondenza della pila 2, alcune colonne presentano la membrana di rivestimento danneggiata a seguito dell'impatto con i massi trasportati dalla piena del fiume. |

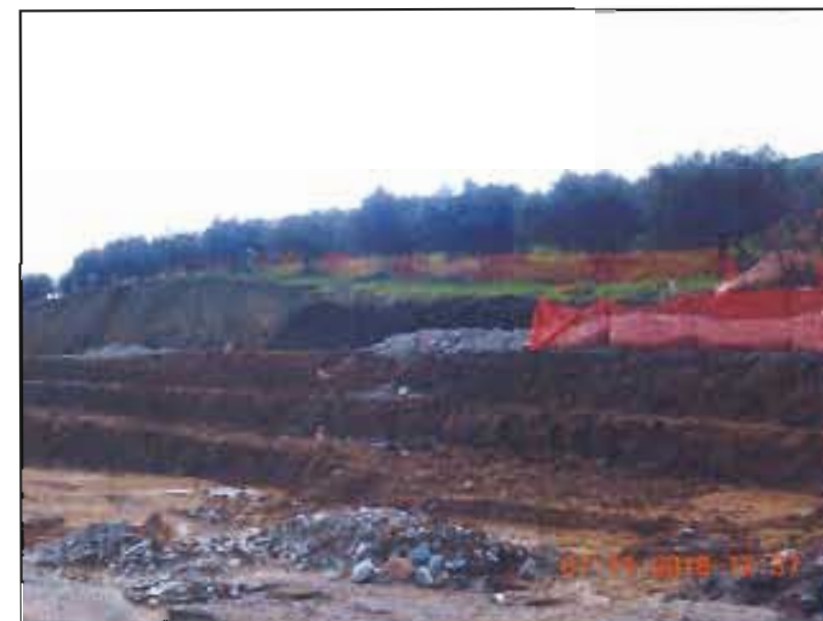
Foto 1 – AP11/AP12

| Danno visibile: | Tra la sezione 19A e la sezione 32, la scarpata di monte presenta smottamenti e/o scucchiamenti di terreno; tra la sezione 42 e la sezione 46 la pavimentazione della viabilità secondaria risulta invasa dal fango; |

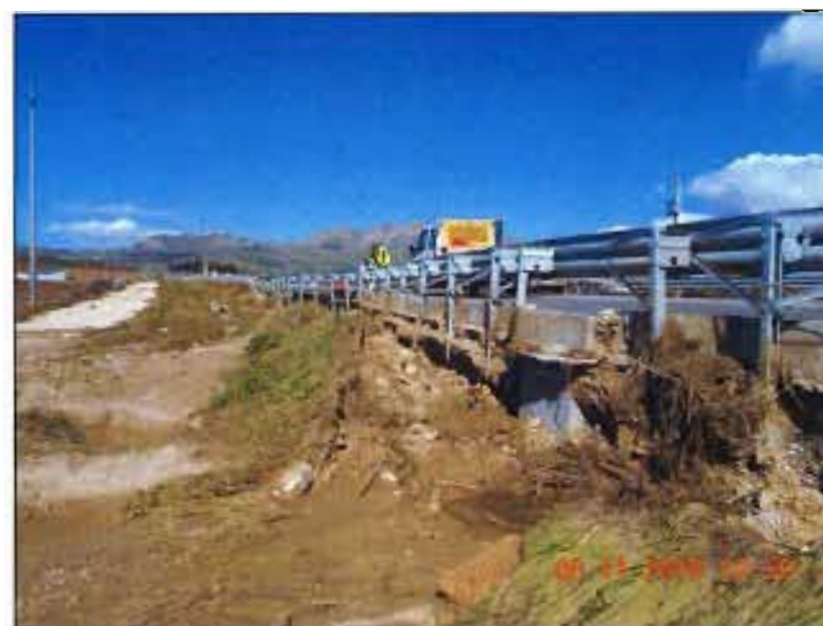
Foto 1 - AP15

| Danno visibile: | Tra la sezione 942 e la sezione 948 la scarpata di monte della viabilità principale (direzione AG) risulta seriamente danneggiata a seguito dello smottamento del rilevato, diversi paletti della barriera di sicurezza risultano, pertanto, totalmente liberi e/o ribaltati, anche l'idraulica di linea risulta danneggiata; inalveazioni all'imbocco ed allo sbocco del tombino idraulico TP41 danneggiate. |

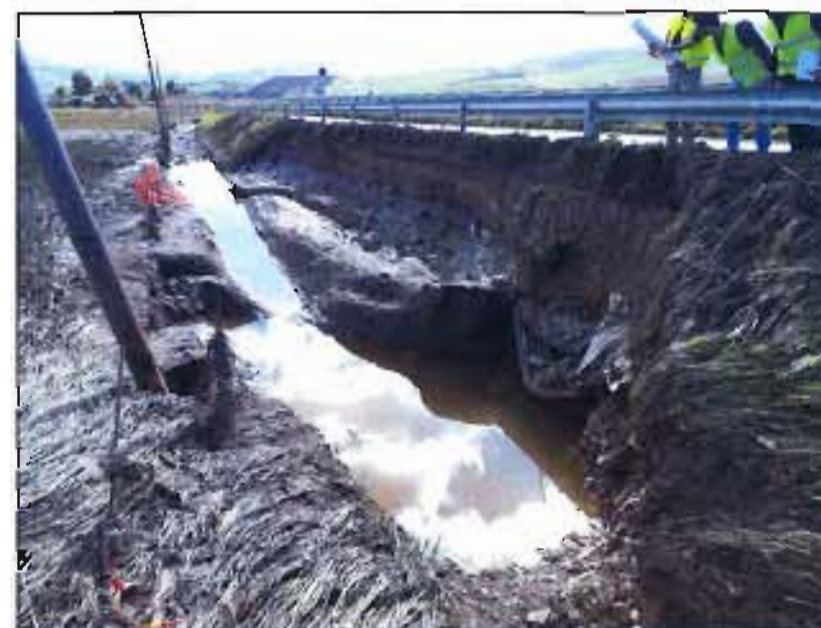
Foto 1 – VS37 (Sez. 89 - sez. 94)

| Danno visibile: | Tra la sezione 89 e la sezione 94 la scarpata di valle della viabilità secondaria risulta danneggiata a seguito del totale smottamento del terreno; il fosso di guardia ed il materassino drenante presenti in tale tratto, risultano seriamente danneggiati;<br>La pavimentazione dell'ingresso n° 116f risulta danneggiata;<br>Tra la sezione 106 e la sezione 111 la scarpata di valle della viabilità secondaria risulta danneggiata a seguito del totale smottamento del terreno; il fosso di guardia presente in tale tratto risulta completamente ostruito dai detriti;<br>Inalveazione all'imbocco del tombino idraulico TP42 danneggiata. |
