Affidamento a Contraente Generale dei "Lavori di ammodernamento del tratto Palermo - Lercara Friddi, lotto funzionale dal km 14,4 (km. 0,0 del Lotto 2) compreso il tratto di raccordo della rotatoria Bolognetta, al km 48,0 (km. 33,6 del Lotto 2 - Svincolo Manganaro incluso) compresi i raccordi con le attuali SS n.189 e SS n.121

**- PERIZIA DI VARIANTE N.3 -**

## ELABORATI GENERALI INQUADRAMENTO GENERALE Report accertamento danni - Alluvione Novembre 2018

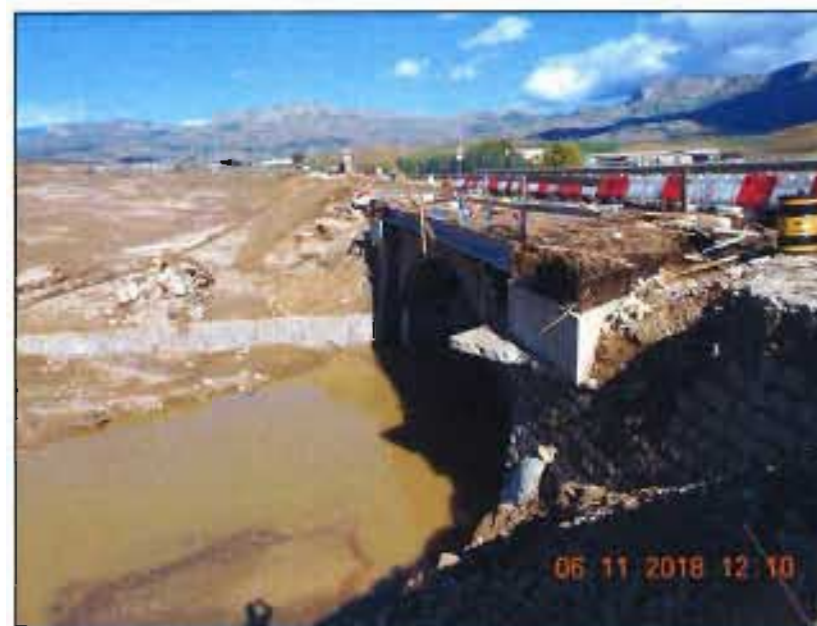
Foto 2 – VE04

| Danno visibile: | Lungo la corsia in direzione AG, il ponte ad arco esistente presenta l'armatura delle nuove spalle e l'estradosso delle nuove travi, ricolmi di detriti e fango;<br>La sistemazione fluviale SF13 risulta danneggiata; |

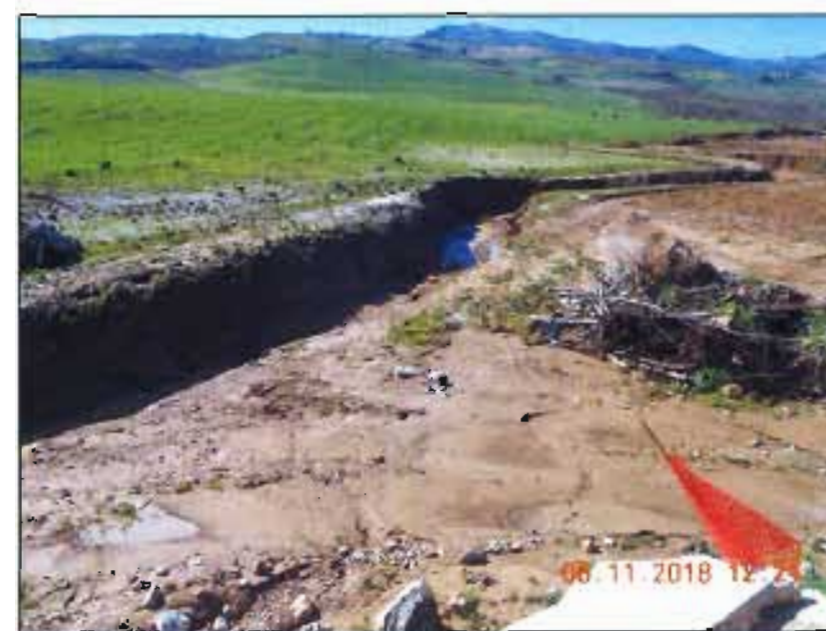
Foto 1 – TC30b

| Danno visibile: | Sistemazione fluviale danneggiata; |

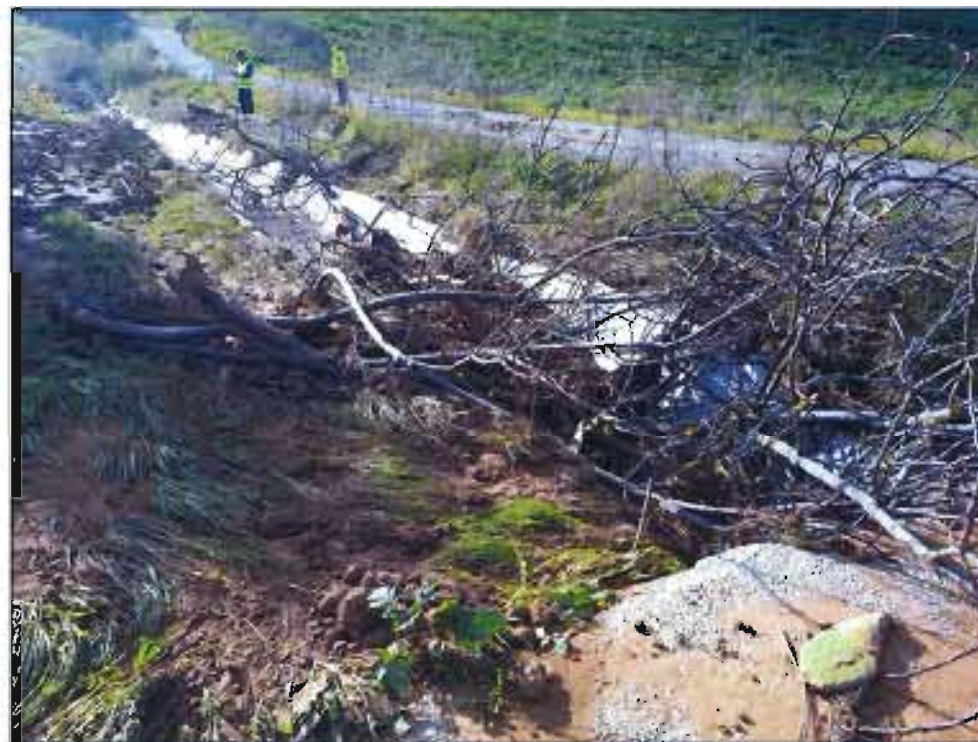
Foto 1 – 05/11/2018

| Danno visibile: | Canale idraulico ostruito da fango e detriti |

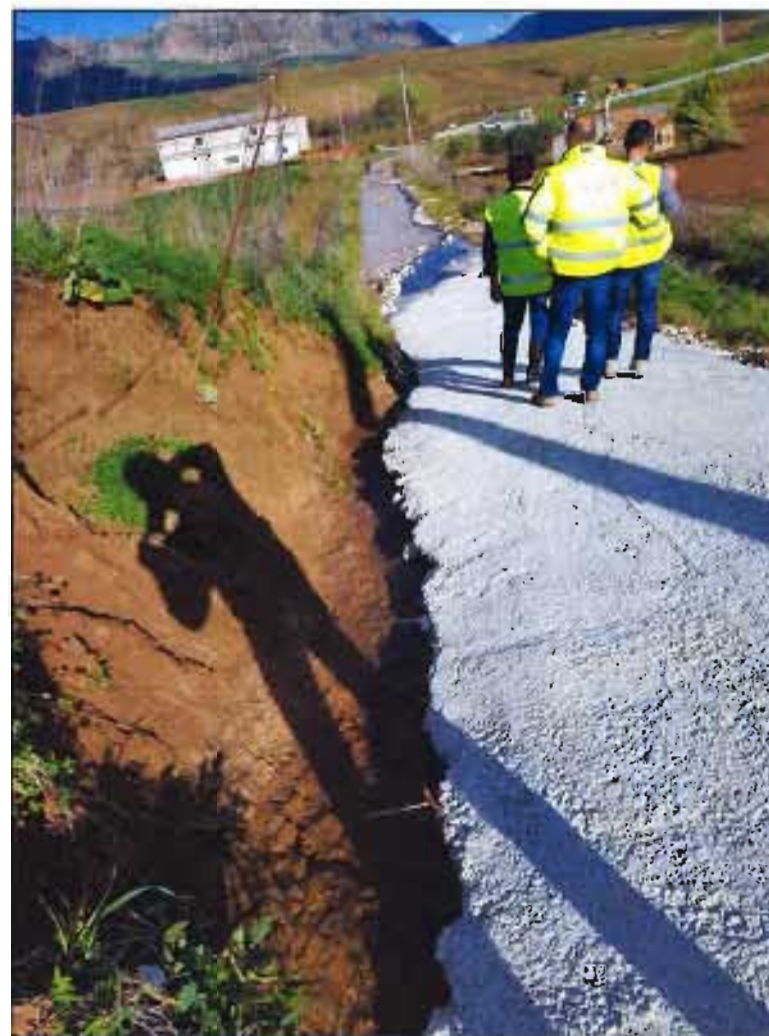
Foto 1 – 05/11/2018

| Danno visibile: | Dilavamento della scarpata con conseguente infiltrazione di acqua sotto la pavimentazione stradale;<br>Deposito, sulla piattaforma stradale, di materiale solido trasportato. |

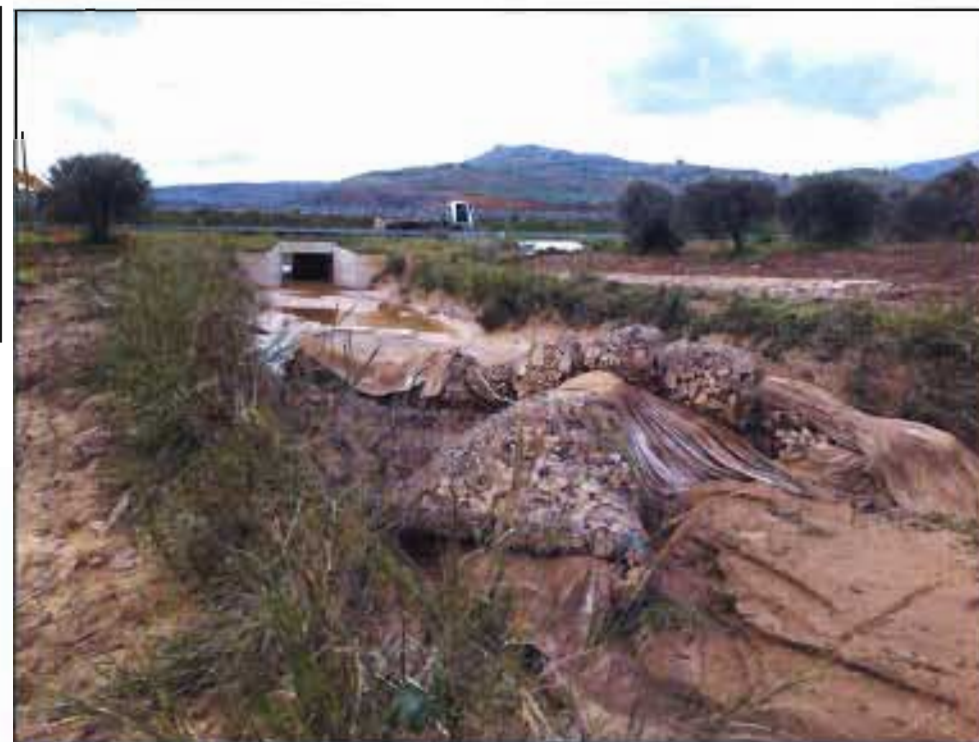
Foto 1 – 03/11/2018

| Danno visibile: | Inalveazione di monte e di valle completamente danneggiata |

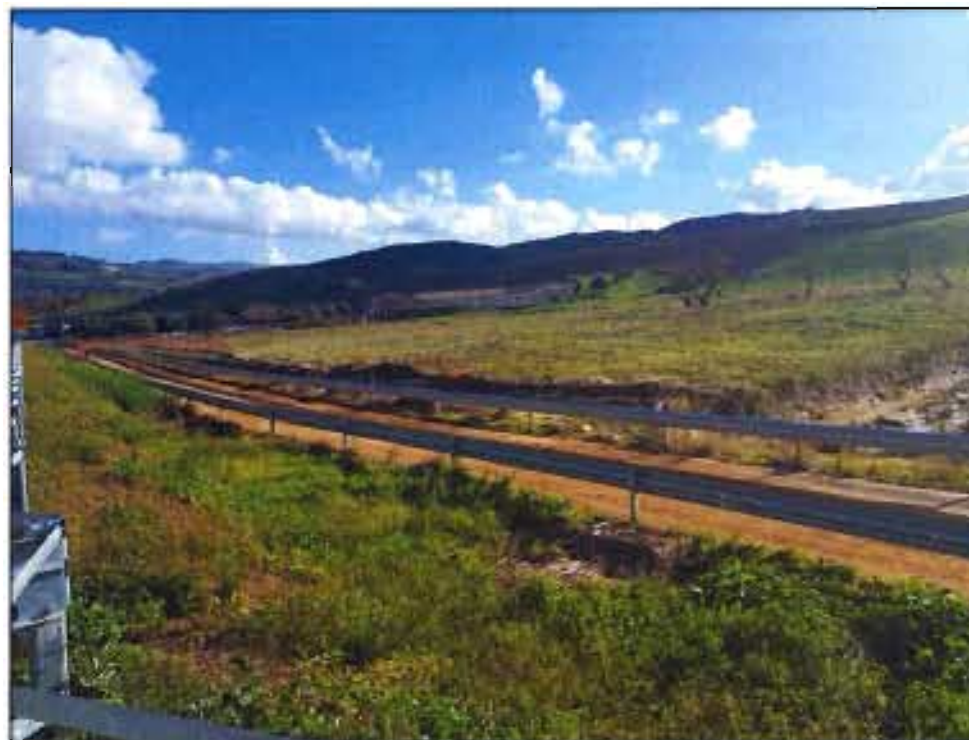
Foto 1 – 05/11/2018

| Danno visibile: | Piattaforma stradale invasa da fango e detriti con tratti completamente allagati;<br>Scarpata tra asse principale e Viab. sec. 39 dilavata e ricoperta di fango. |

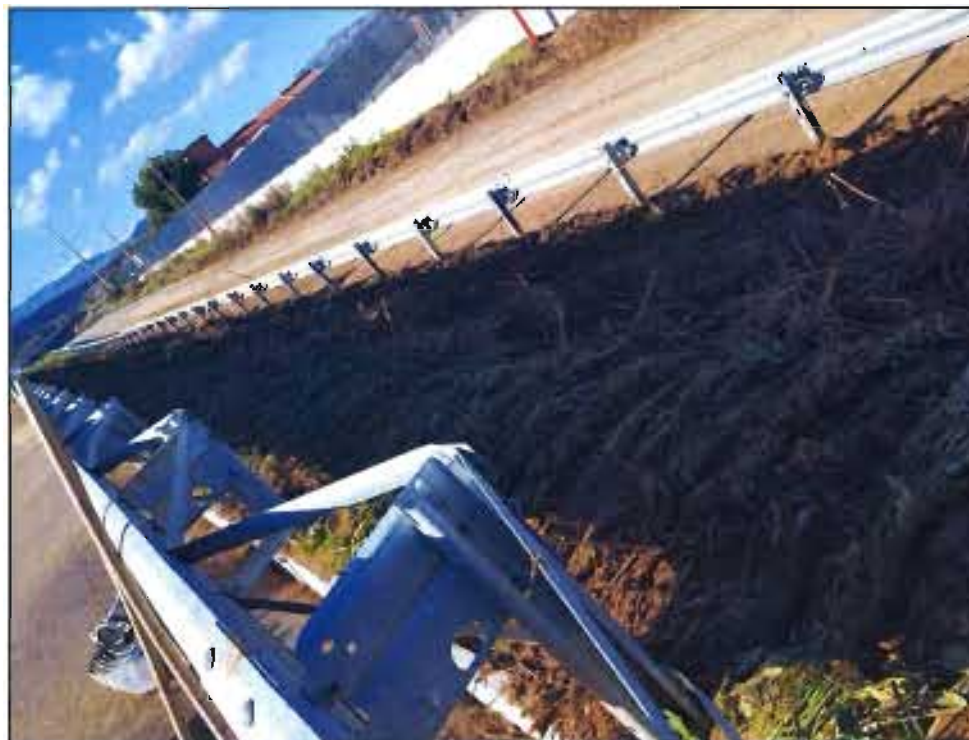
Foto 1 – 05/11/2018

| Danno visibile: | Piattaforma stradale invasa da fango e detriti;<br>Scarpata tra asse principale e Viab. sec. 38A dilavata e ricoperta di fango. |

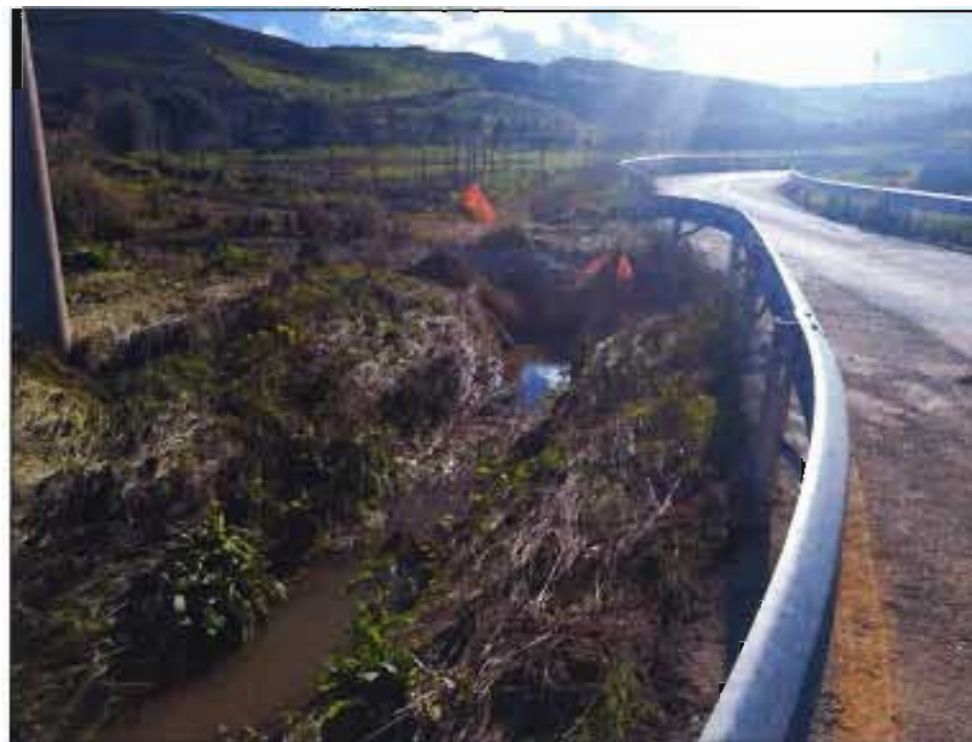
Foto 1 – 05/11/2018

| Danno visibile: | Piattaforma stradale invasa da fango e detriti;<br>Fosso di guardia totalmente ostruito da fango e detriti. |

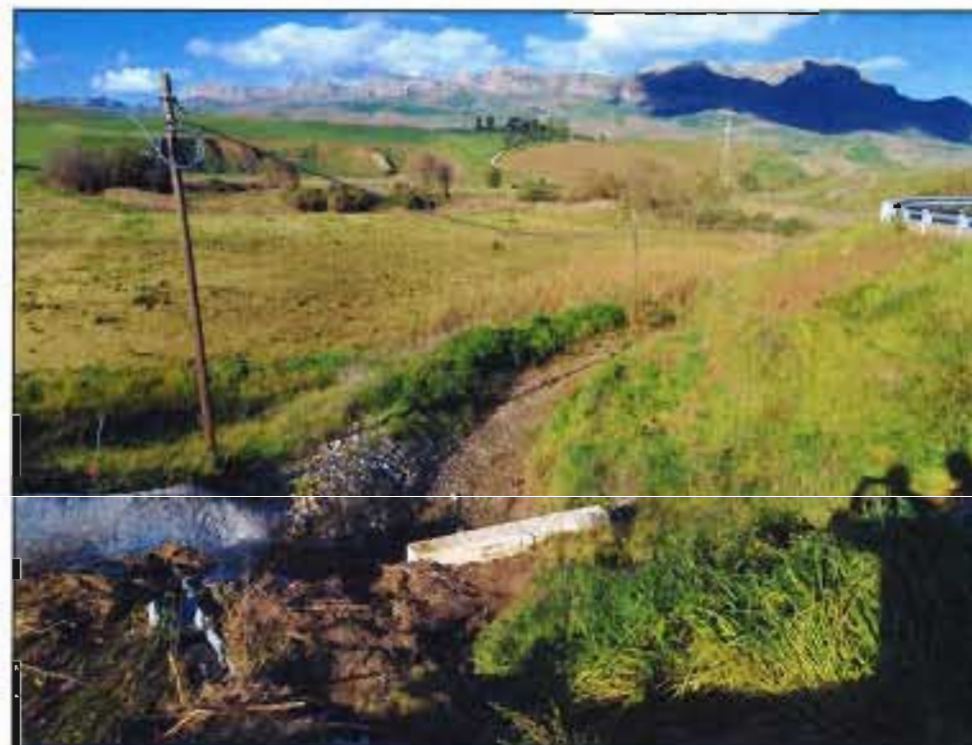
Foto 1 – 05/11/2018

| Danno visibile: | Canale idraulico parzialmente ostruito da fango e detriti;<br>Embrici parzialmente divelti;<br>Danneggiamento dei cavidotti, blocco pali e pozzetti dell'impianto elettrico svincolo Vicari nord;<br>Scivolamento di fango e detriti sulla scarpata dell'opera OS93. |

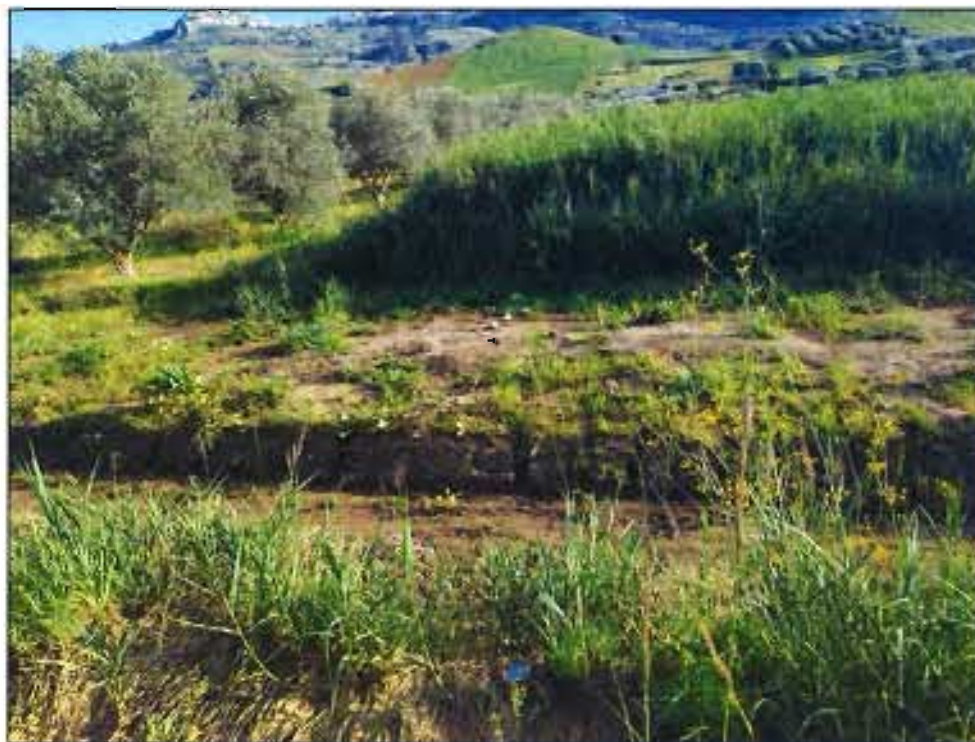
Foto 1 – 05/11/2018

| Danno visibile: | <b>Esondazione fiume S. Leonardo:</b><br>Allagamento di tutta l'area di cantiere con conseguente accumulo di detriti e fango sulla piattaforma stradale;<br>Intasamento dei pozzetti, delle caditoie e dei tubi costituenti l'idraulica di piattaforma;<br>Idraulica di versante (fossi di guardia) totalmente ostruiti. |

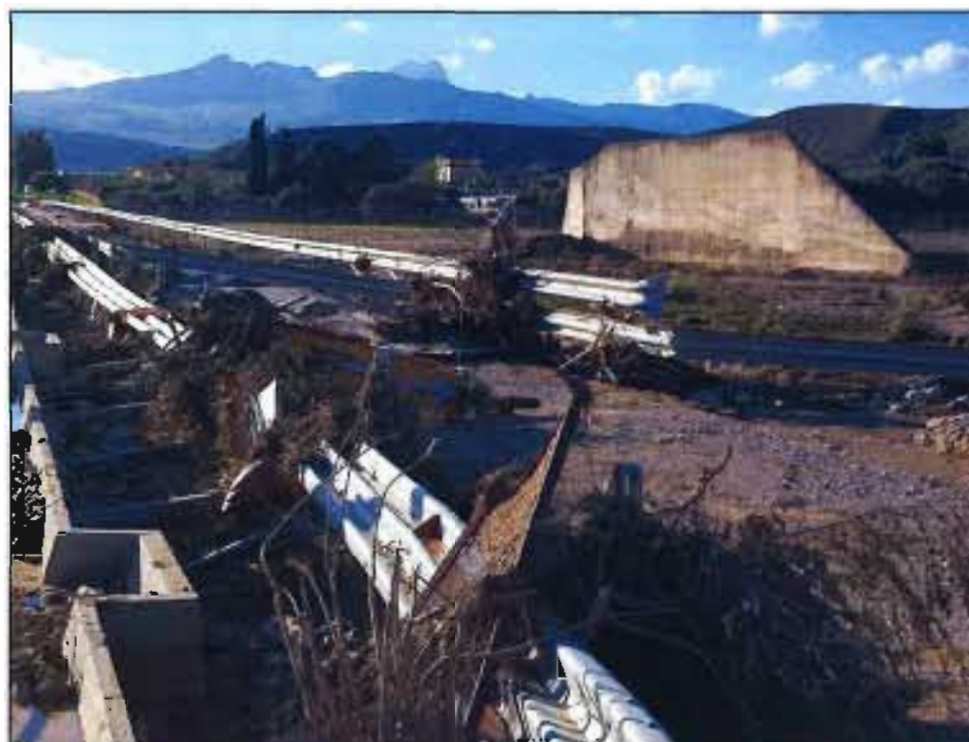
Foto 1 - 05/11/2018

| Danno visibile: | <b>Esondazione fiume S. Leonardo:</b><br>Allagamento di tutta l'area di cantiere con conseguente accumulo di detriti e fango sulla piattaforma stradale;<br>Dilavamento e completo danneggiamento della piattaforma stradale già realizzata (Asfalto, cunette, barriere, ecc.);<br>Intasamento dei pozzetti, delle caditoie e dei tubi costituenti l'idraulica di piattaforma; |

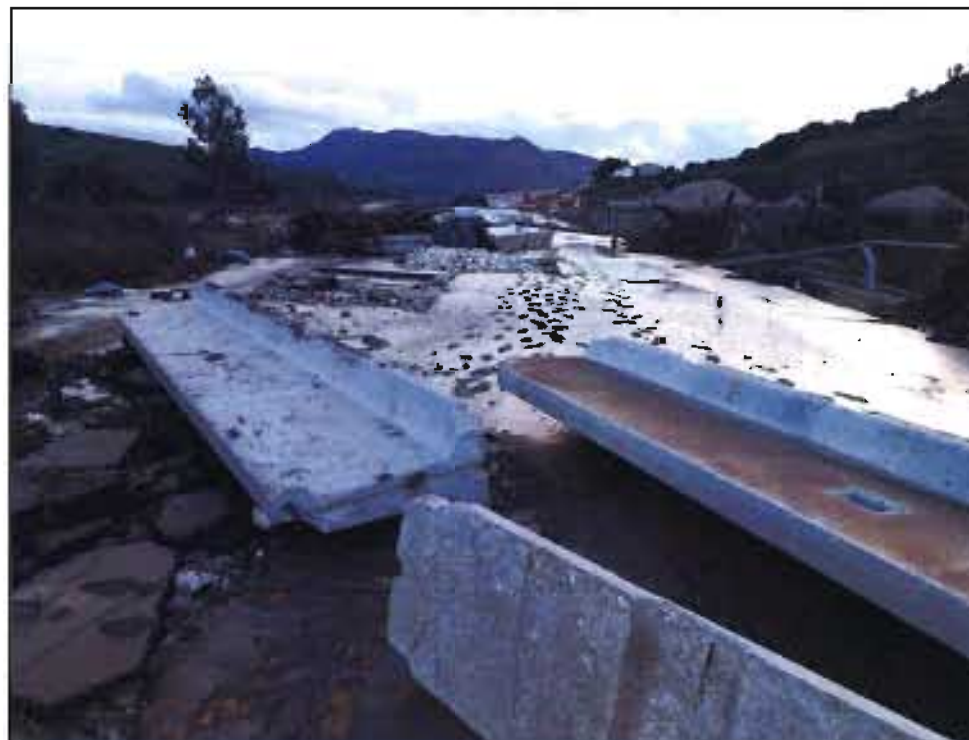
Foto 1 – 03/11/2018

| Danno visibile: | <b>Esondazione fiume S. Leonardo:</b><br>Allagamento di tutta l'area di cantiere con conseguente accumulo di detriti e fango sulla piattaforma stradale;<br>Completo danneggiamento e perdita di tutti i materiali, mezzi e attrezzature presenti sull'area di cantiere (Box pref., new jersey in c.a., giunti, ferro tondino per c.a., malte, resine, pannelli di carpenteria, martelletti, torre faro, barriere stradali, semafori, ecc.). |

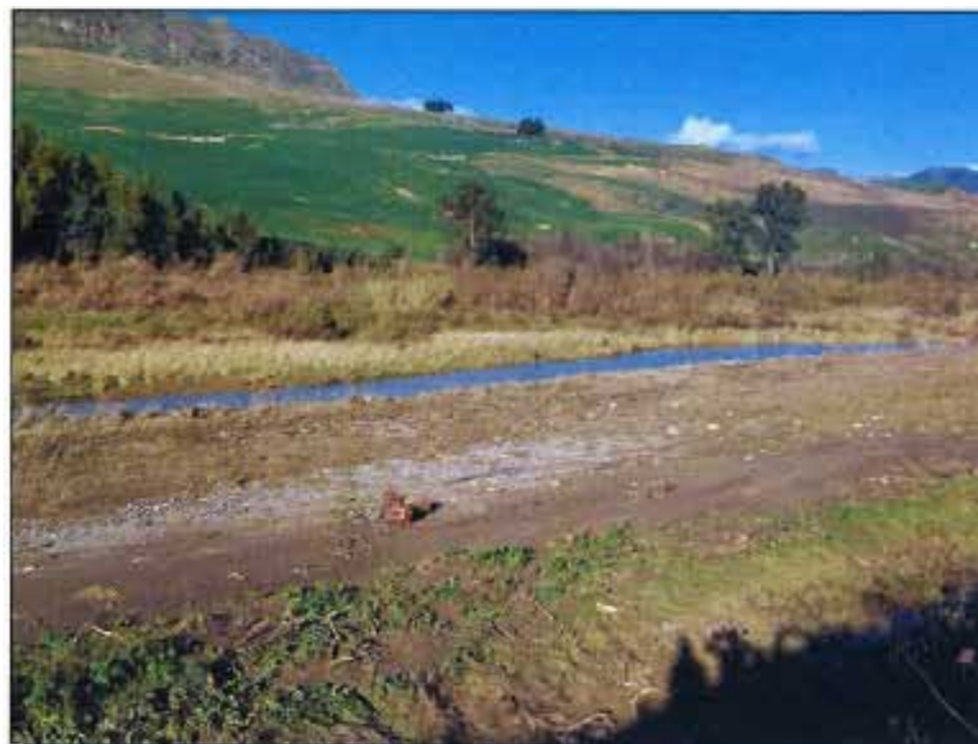
Foto 1 - 05/11/2018

| Danno visibile: | <b>Esondazione fiume S. Leonardo:</b><br>Fosso di guardia FT1_Sec44_01 ostruito da fango e detriti;<br>Dilavamento del piede della scarpata;<br>Parziale danneggiamento degli embrici di scarico;<br>Fango e detriti sulla piattaforma stradale della Viab sec. 44 dalla sez. 8 alla sez.11. |

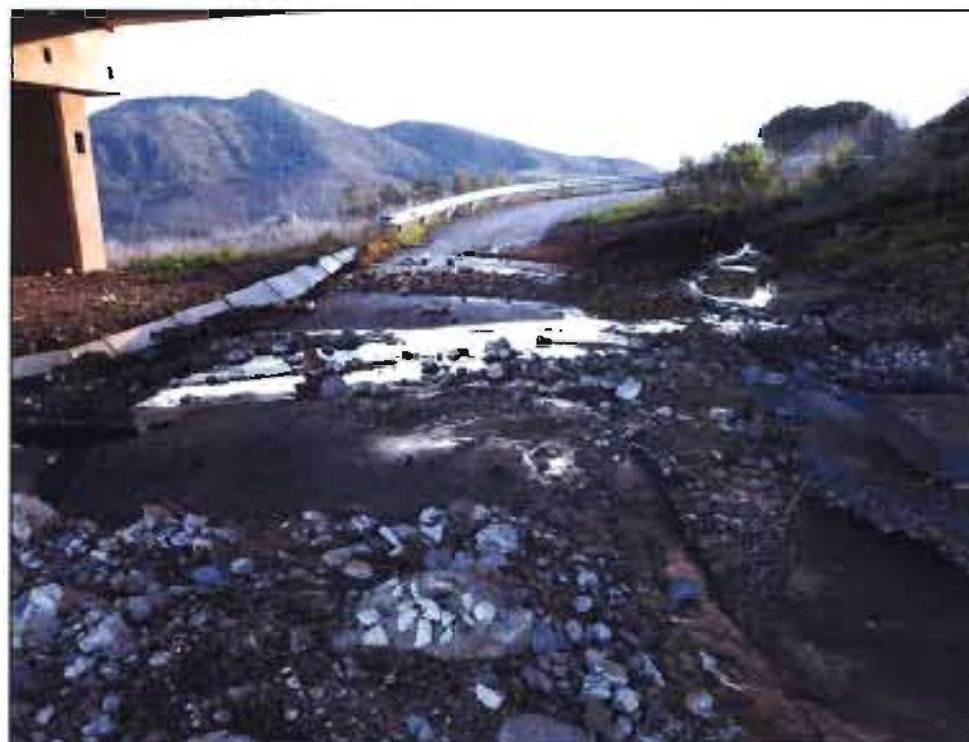
Foto 1 – 03/11/2018

| Danno visibile: | Dilavamento della scarpata costituente<br>il quarto di cono tra asse principale e<br>viadotto esistente Ferruzze 1 Nord;<br>Piattaforma stradale Viab. sec. 47<br>invasa da fango e detriti;<br>Sistemazione idraulica parzialmente<br>danneggiata. |

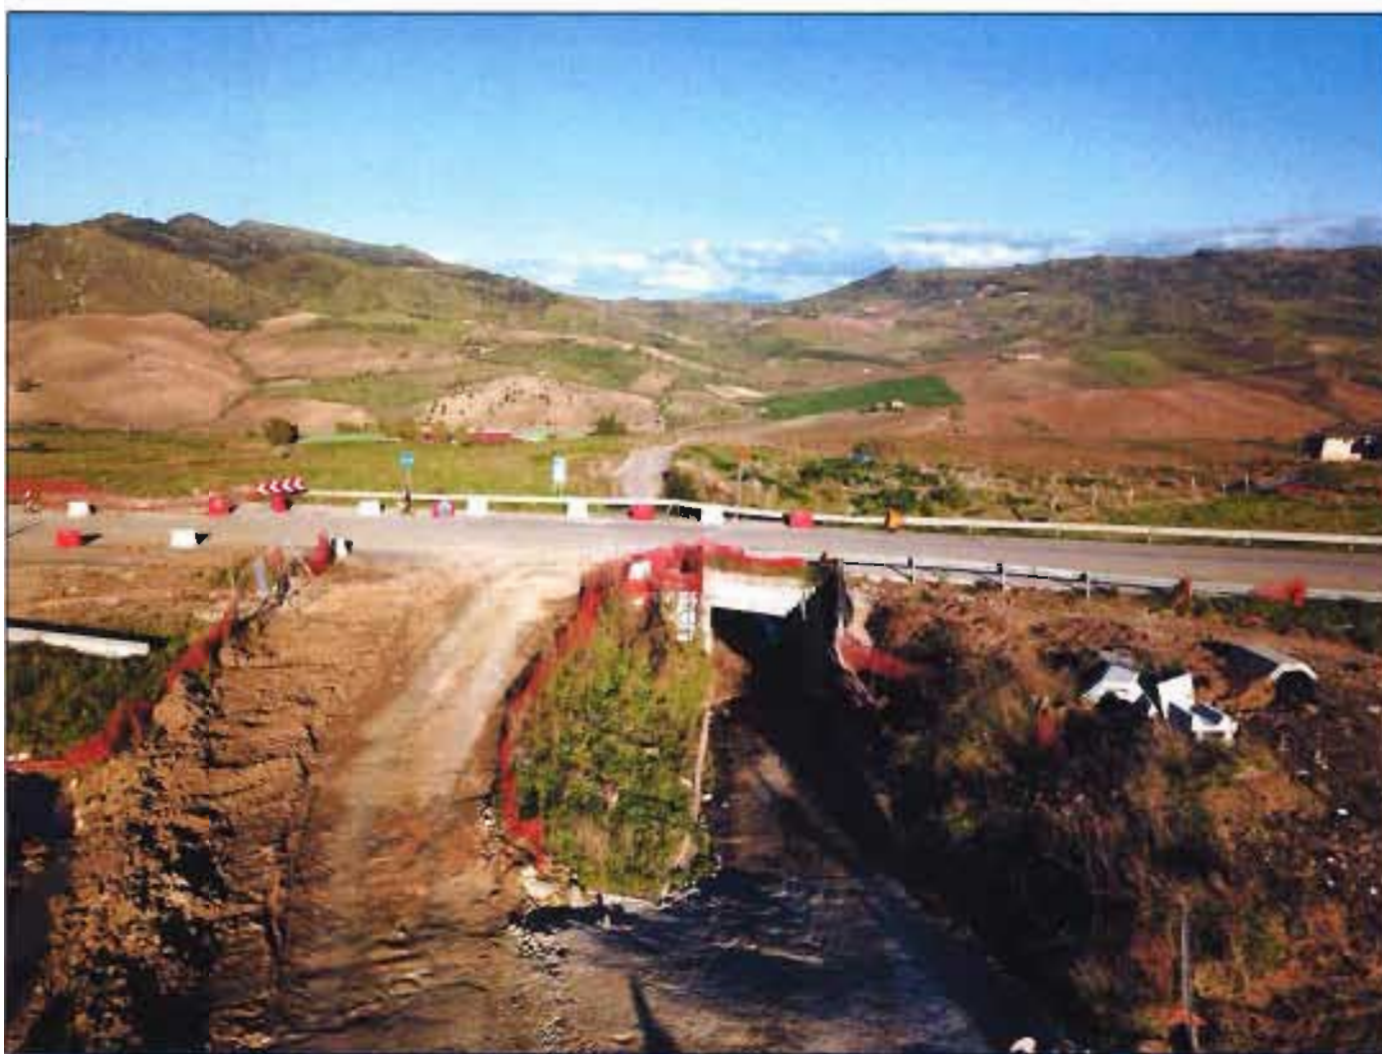
Foto 1 – 06/11/2018

| Danno visibile: | Danni idraulici per sversamento di fango proveniente da monte con allagamento dell'area interna al sottovia esistente |

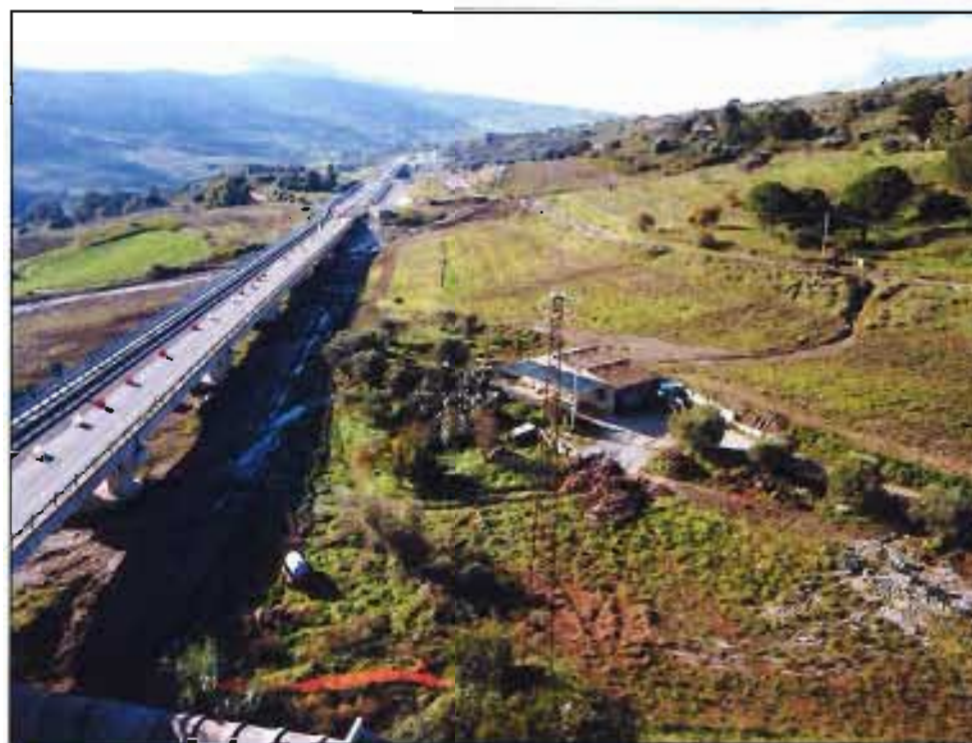
Foto 1 – 06/11/2018

| Danno visibile: | Movimento franoso del versante di monte con riversamento di fango e detriti sulla piattaforma stradale con conseguente danneggiamento dell'idraulica di piattaforma (Rampa 6 e Rotatoria 1 Svinc. Vicari Sud);<br>Tombino TS 57 parzialmente ostruito da fango e detriti;<br>Trincee drenanti e idraulica seriamente danneggiate (Rotatoria 1 Svinc. Vcari Sud). |

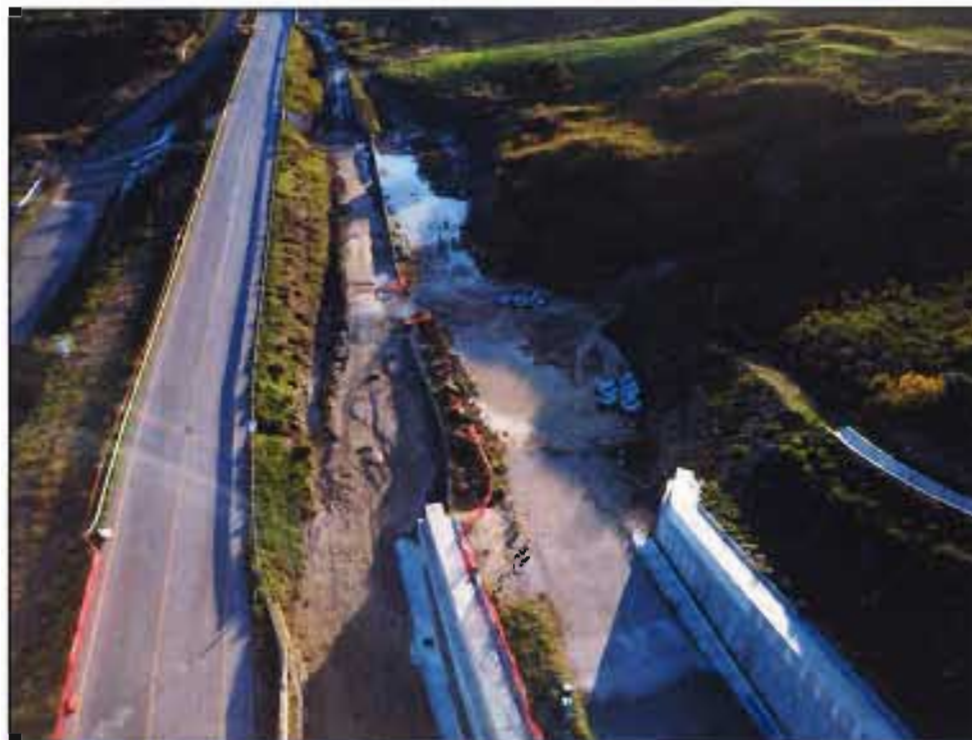
Foto 1 – 06/11/2018

| Danno visibile: | Dilavamento della fondazione stradale |

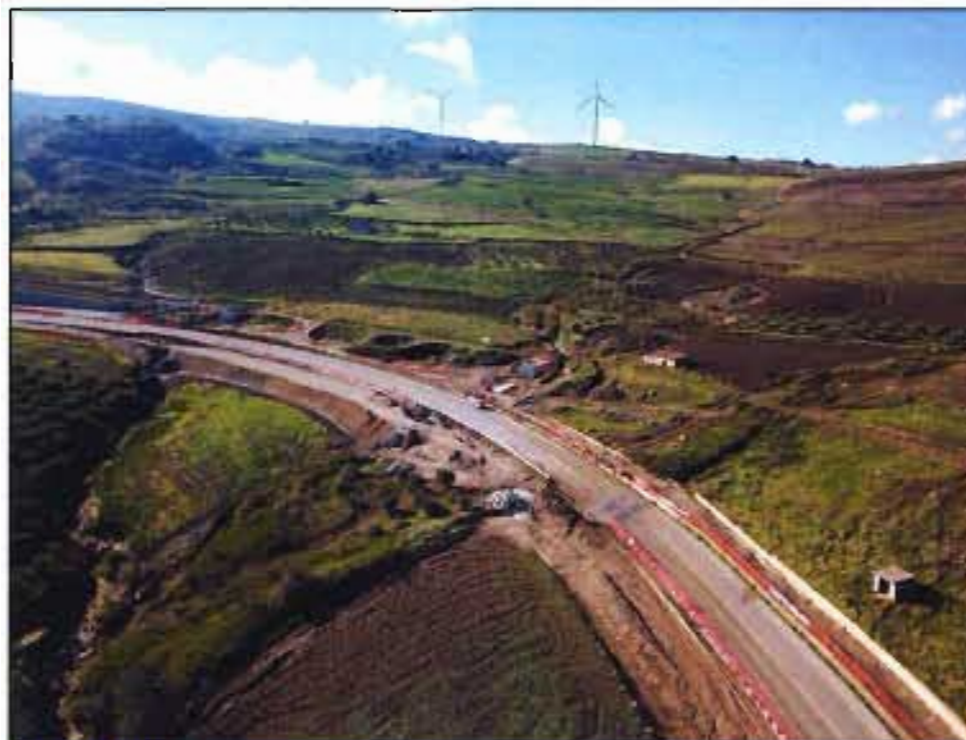
Foto 1 – 06/11/2018

| Danno visibile: | Erosione del corpo stradale;<br>Danneggiamento tombini idraulici TP66 – TP67 – TP68 e relative inalveazioni di valle. |
