Affidamento a Contraente Generale dei "Lavori di ammodernamento del tratto Palermo - Lercara Friddi, lotto funzionale dal km 14,4 (km. 0,0 del Lotto 2) compreso il tratto di raccordo della rotonda Bolognetta, al km 48,0 (km. 33,6 del Lotto 2 - Svincolo Manganaro incluso) compresi i raccordi con le attuali SS n.189 e SS n.121

### - PERIZIA DI VARIANTE N.3 -

### OPERE DI SOSTEGNO - ASSE PRINCIPALE - LOTTO 2a Muro M075 da pk 15+218 a pk 15+338 Interventi di ripristino

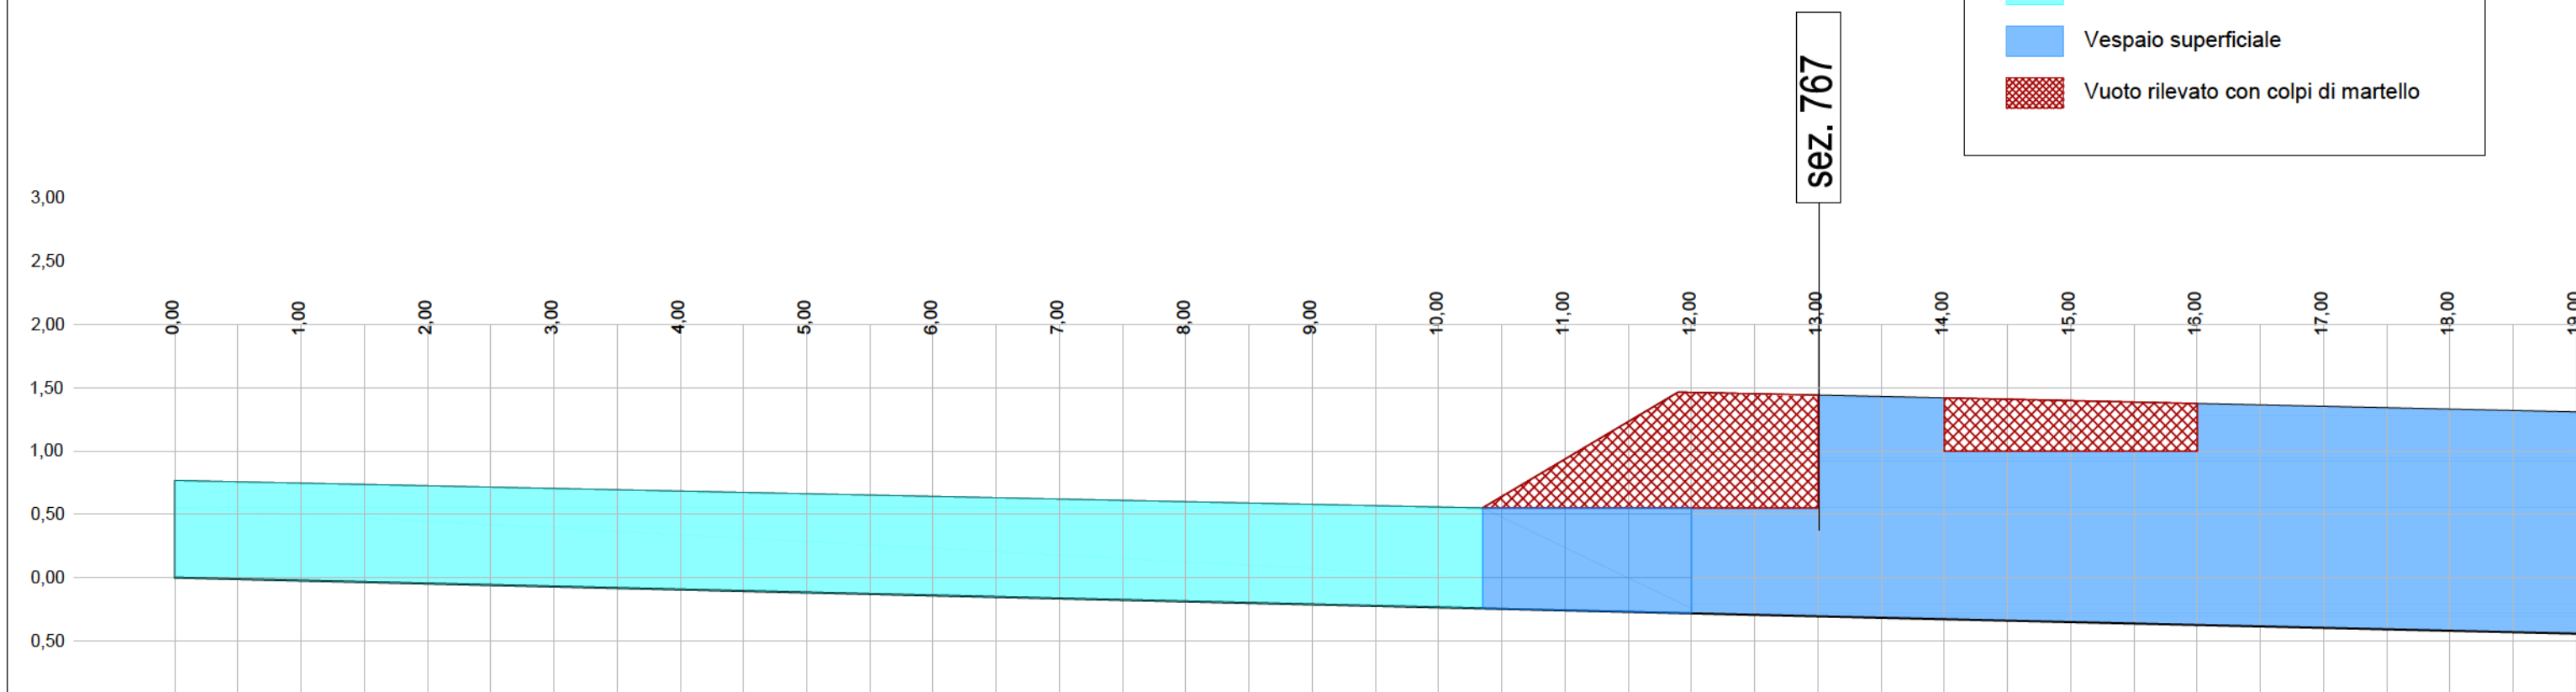
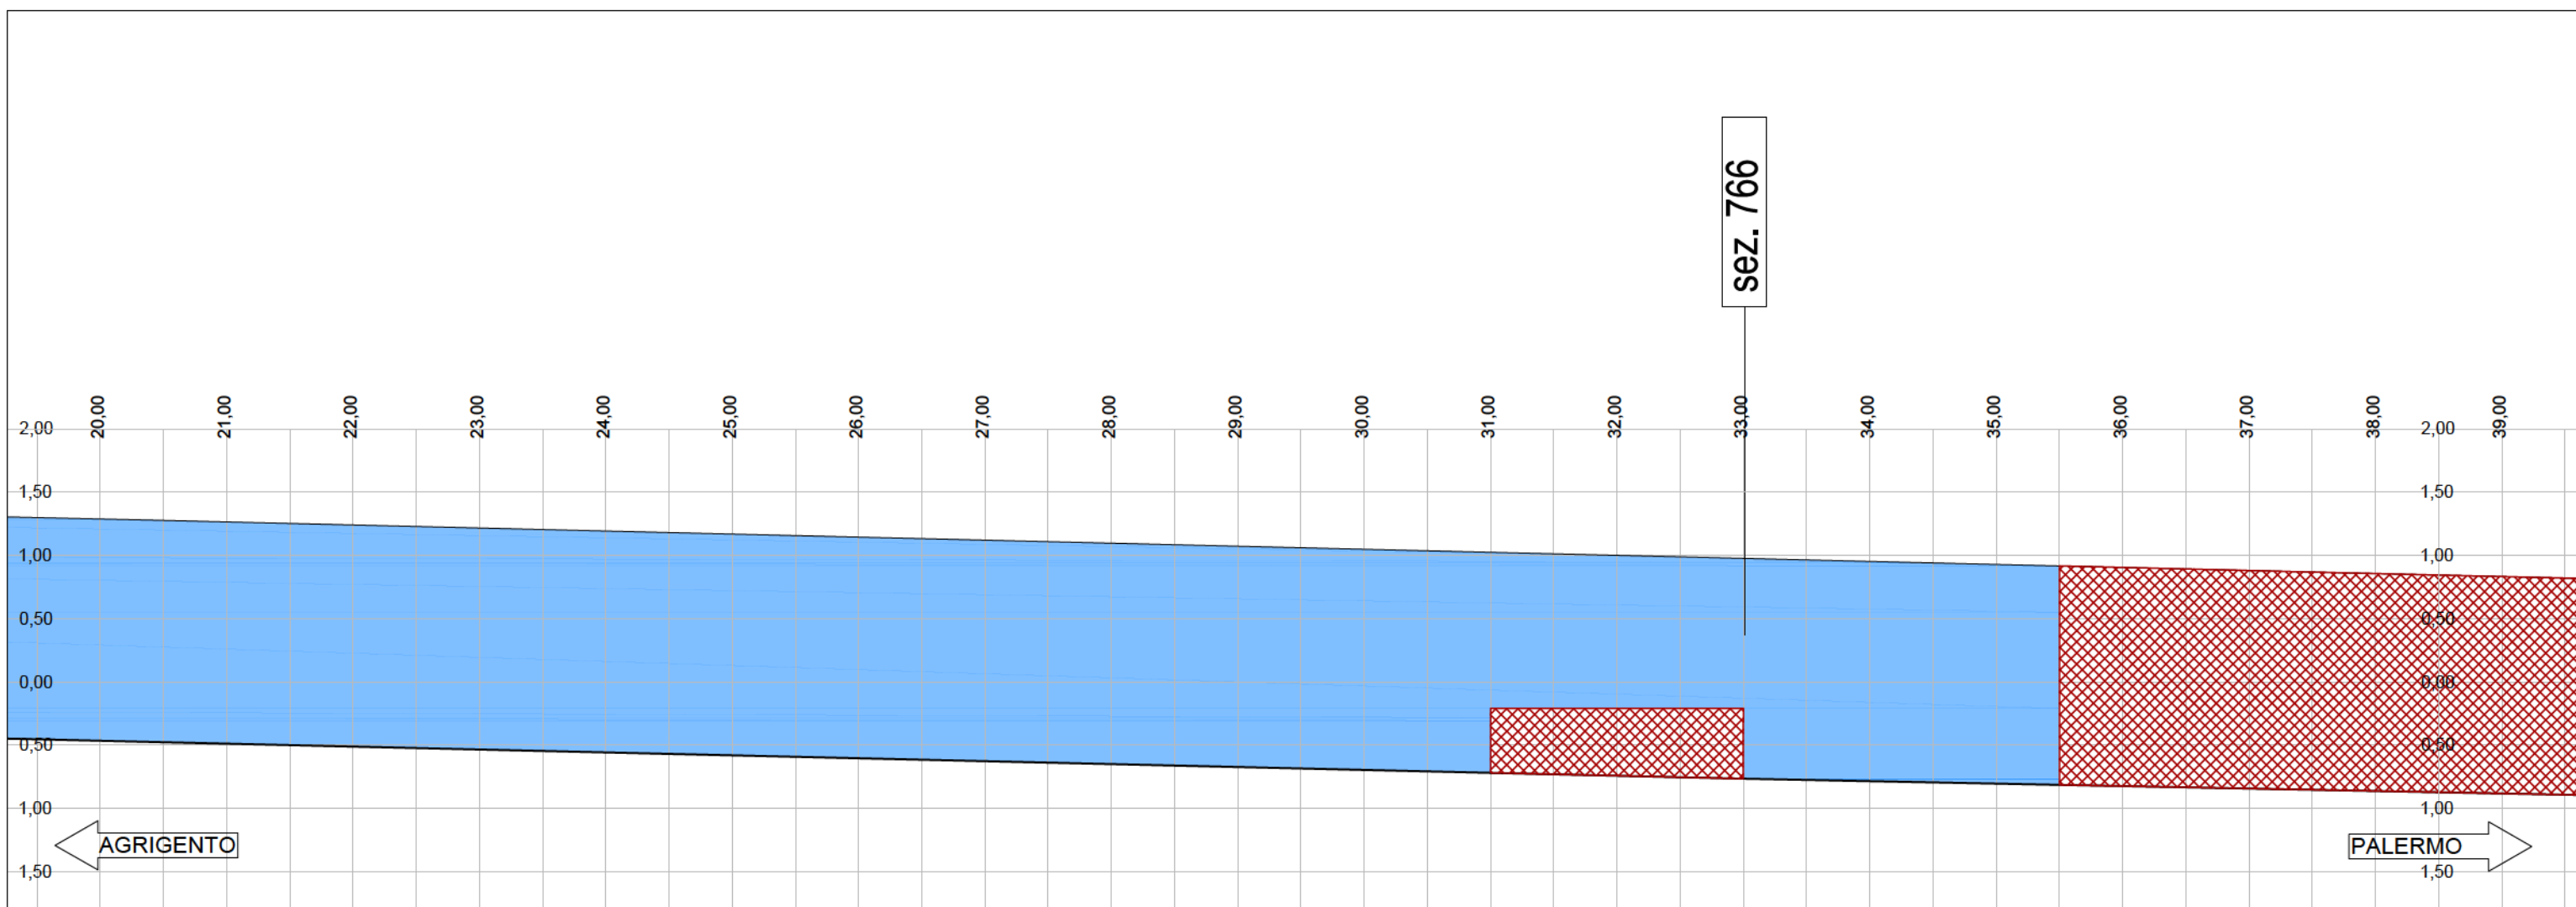
# Muro M075

RILIEVO DEL DEGRADO
