PA17/08

Affidamento a Contraente Generale dei "Lavori di ammodernamento del tratto Palermo - Lercara Friddi, lotto funzionale dal km 14,4 (km. 0,0 del Lotto 2) compreso il tratto di raccordo della rotatoria Bolognetta, al km 48,0 (km. 33,6 del Lotto 2 - Svincolo Manganaro incluso) compresi i raccordi con le attuali SS n.189 e SS n.121

- PERIZIA DI VARIANTE N.3 -

OPERE DI SOSTEGNO - ASSE PRINCIPALE - Lotto 2a Muro M102B da pk 19+858 a pk 19+977 Interventi di ripristino

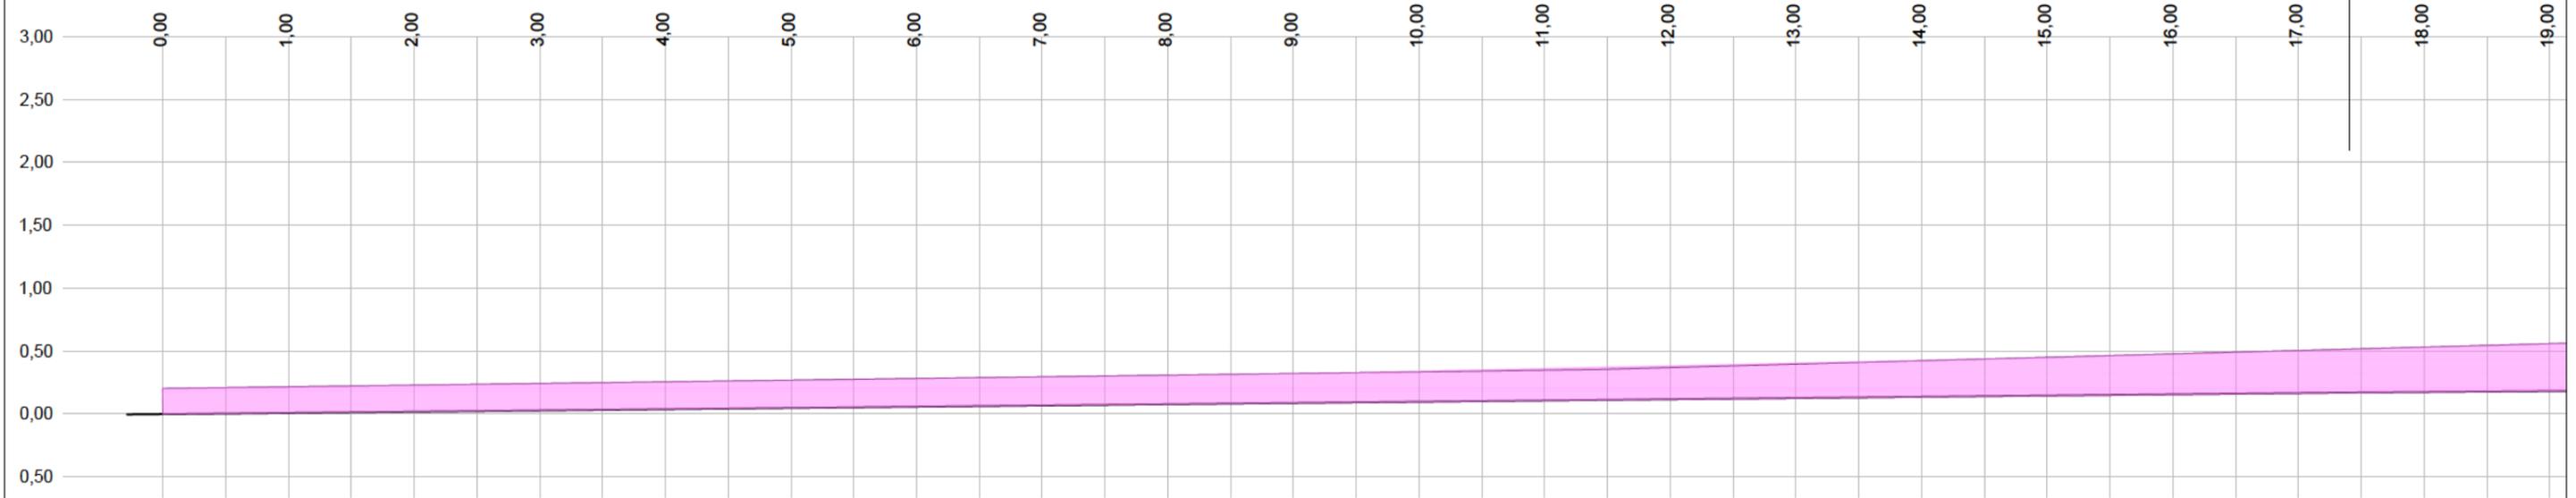
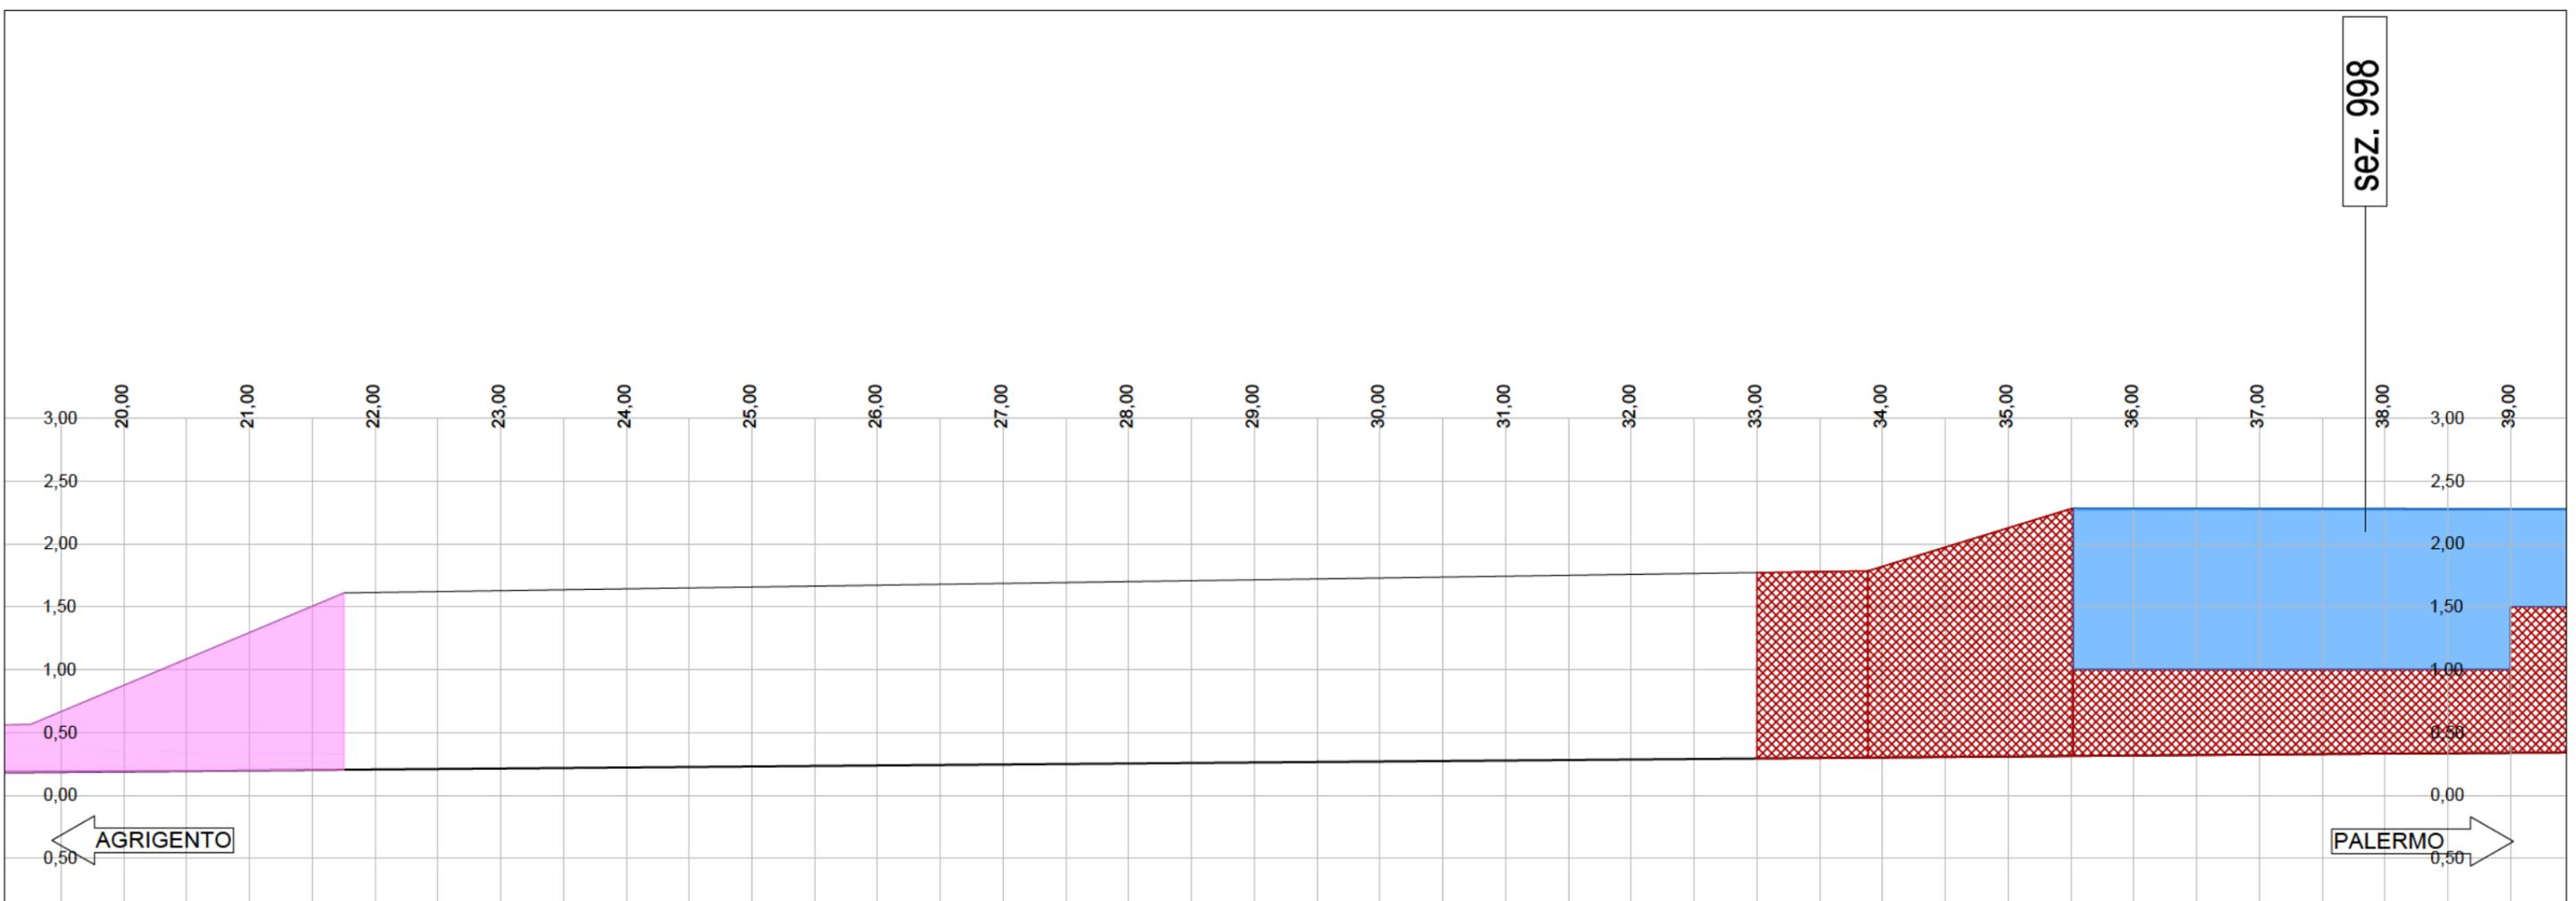
Muro M102B

RILIEVO DEL DEGRADO
