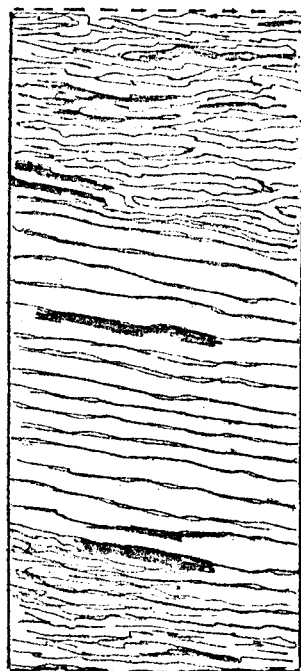
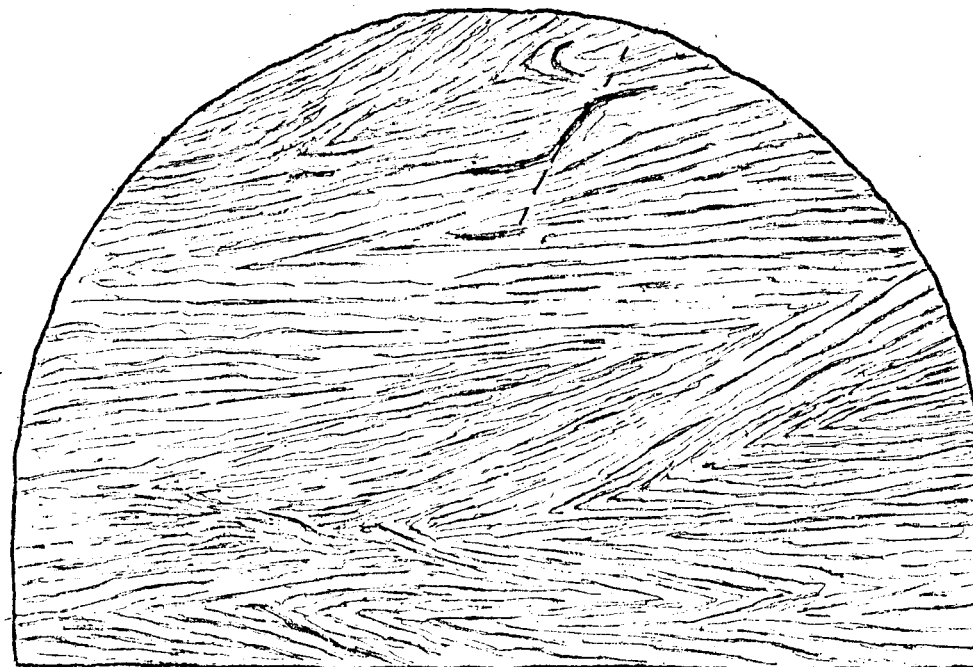
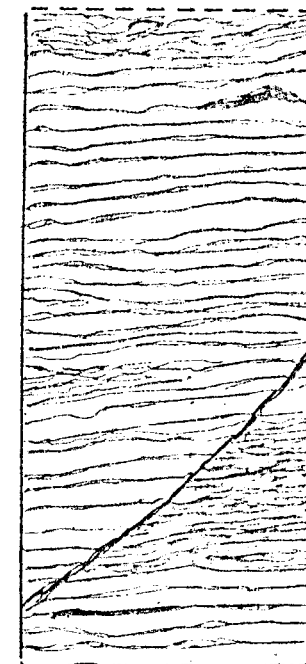
- Permangono le caratteristiche litologico-strutturali rilevate nelle precedenti sezioni con accentuazione delle zone intensamente laminare soprattutto in corrispondenza delle pieghe, nella parte inferiore del fronte.

scistosità in genere abbastanza netta

fratture una sola linea di frattura individuabile sul paramento dx

inclusioni calcite secondaria lungo i giunti di scistosità e in sottili venature a sottolineare l'andamento delle pieghe  $\approx 10\%$

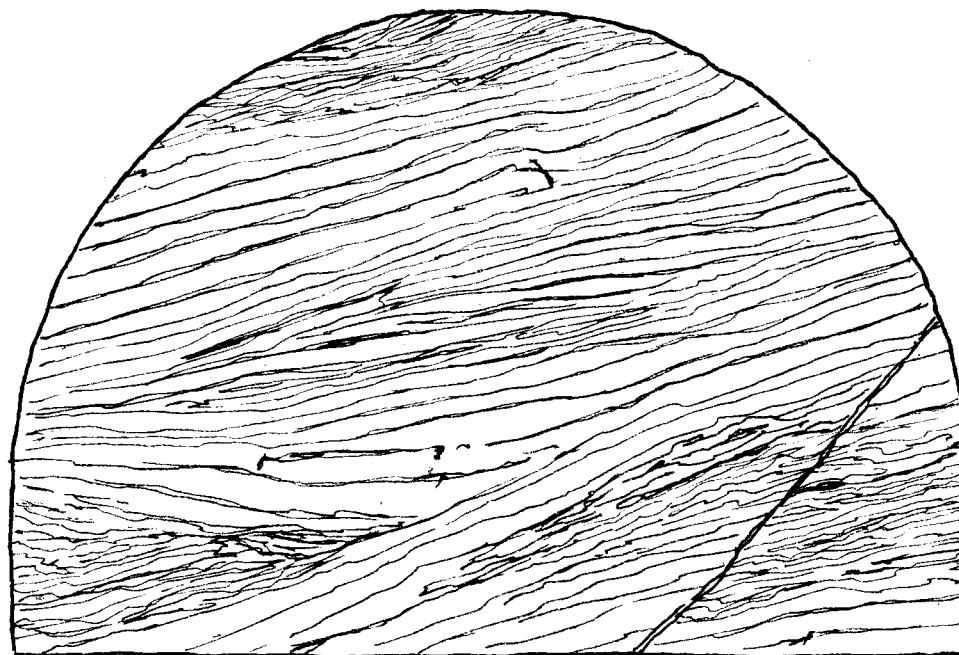
- l'intero fronte è caratterizzato da materiale a stratificazione irregolare, con frequenti inclusioni di calcite.
- le zone ad intensa laminazione risultano trascurabili rispetto all'intera sezione

scistosità poco evidente

inclusioni calcite secondaria  $\approx 8\%$

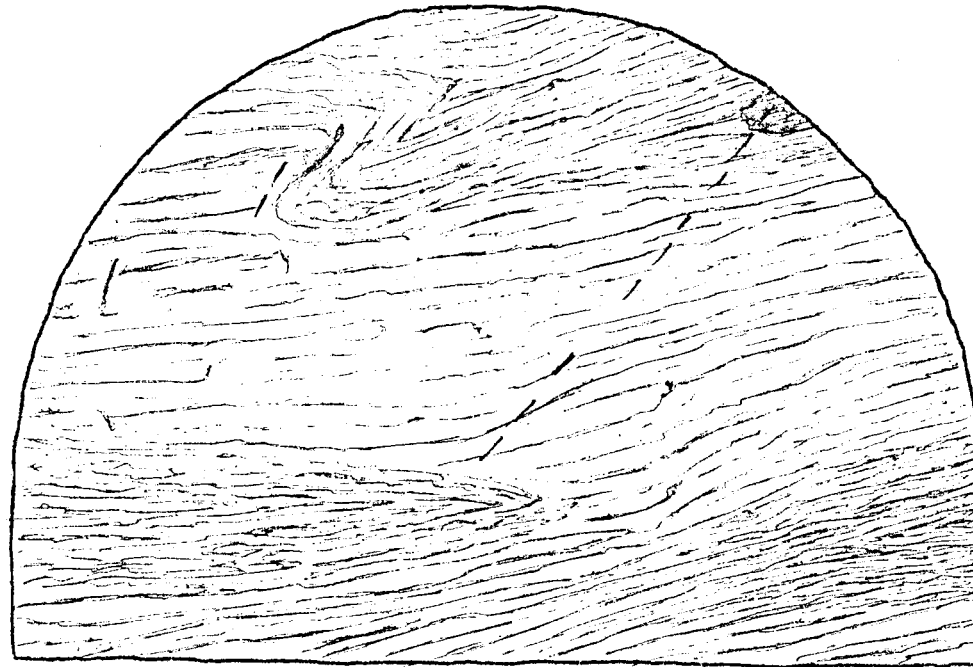
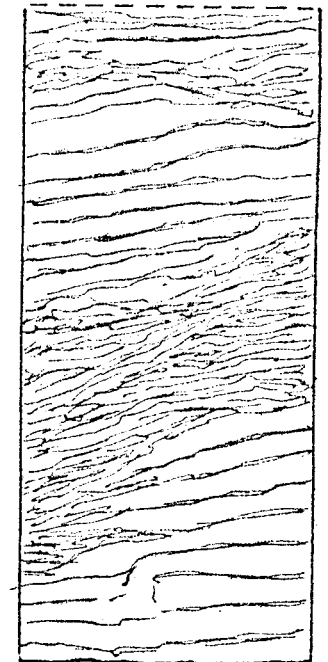
- Continuità strutturali rispetto alla sezione rilevata in precedenza.
- Il materiale presenta un andamento fortemente caotico nella parte inferiore del fronte

fratture presenti solo alcune diaclasi di secondaria importanza

inclusioni calcite  $\approx 10\%$

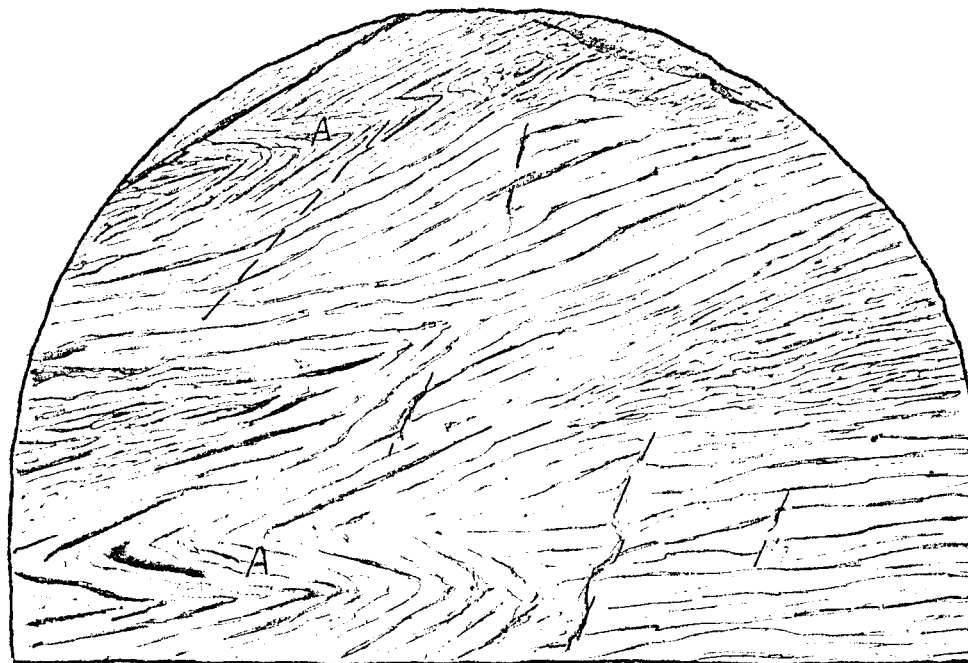
Il materiale si presenta in genere stratificato, con scistosità poco marcata.  
 - Presenza di zone intensamente laminate  
 - In particolare sinotano delle zone a pieghe (contr. A) più o meno ampie, sia nel materiale stratificato che in quello laminato.

fratture numerose diaclasi \_\_\_\_\_

inclusioni calcite  $\approx 12\%$  \_\_\_\_\_

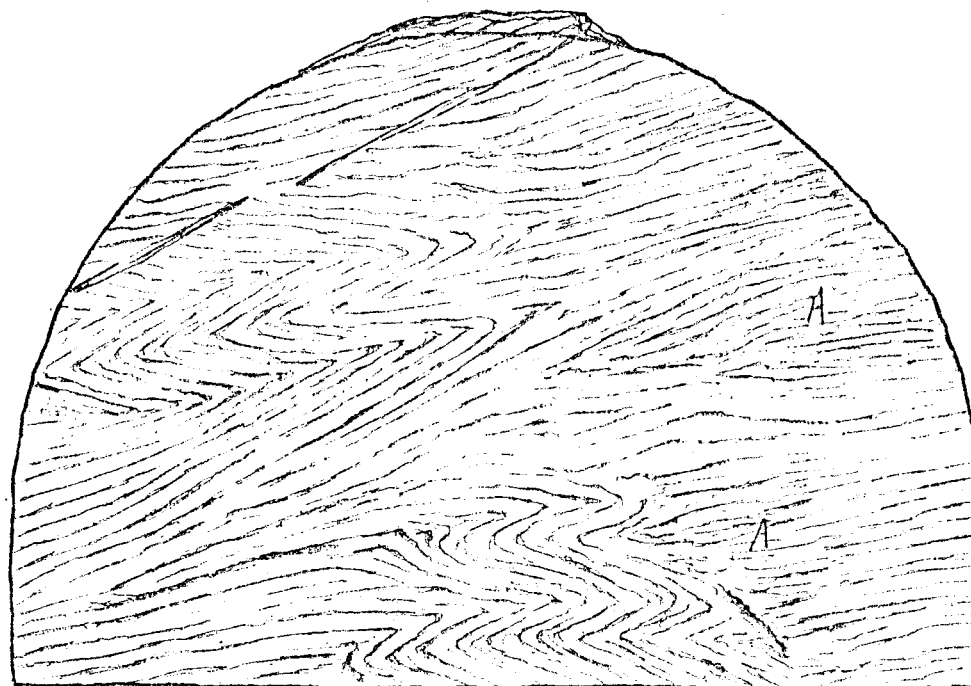
- Il fronte è caratterizzato dalla presenza di numerose pieghe in genere regolari ed evidenziate dalla presenza di inclusioni di calcite nelle corniere.
- Presenza di zone intensamente laminare.
- Rilascio in calotta.

scistosità netta

inclusioni calcite  $\approx 15\%$

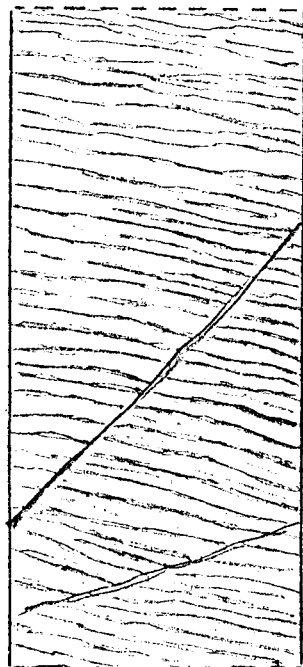
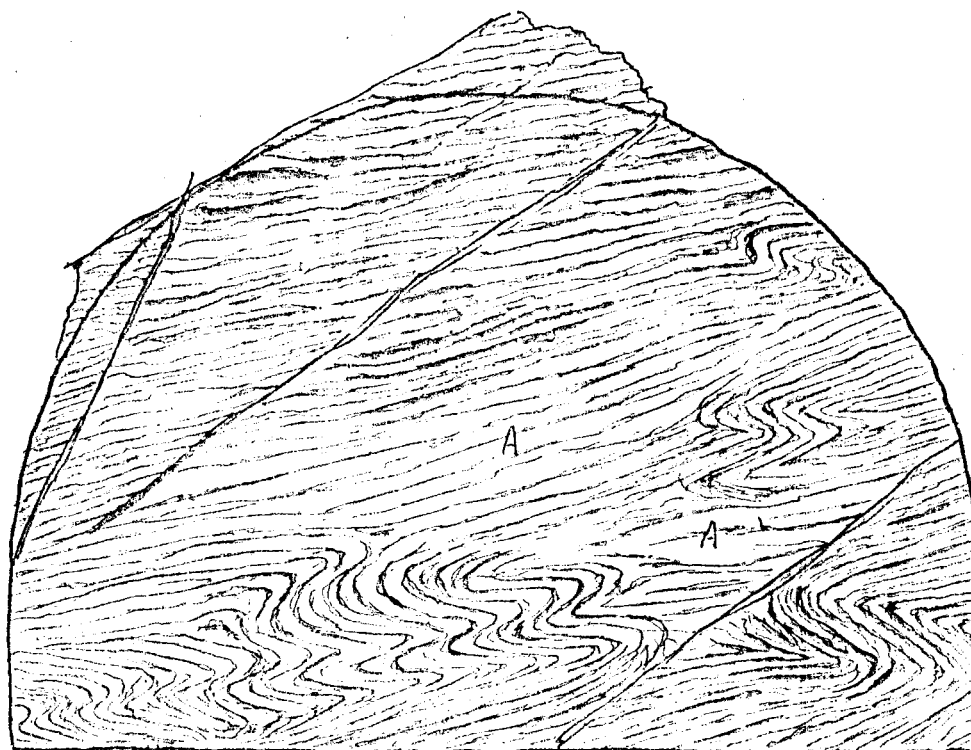
- Materiale in genere a stratificazione sottile, talora con andamento a pieghe.
- Presenza di nuclei più rigidi con scistosità poco evidente per giunti serrati.
- Rilascio in calotta.

scistosità marcata. livelli di grafite lungo i giunti.

frattura in continuità con quelle delle sezioni precedenti (n. 41-42-43)

inclusioni calcite  $\approx 15\%$

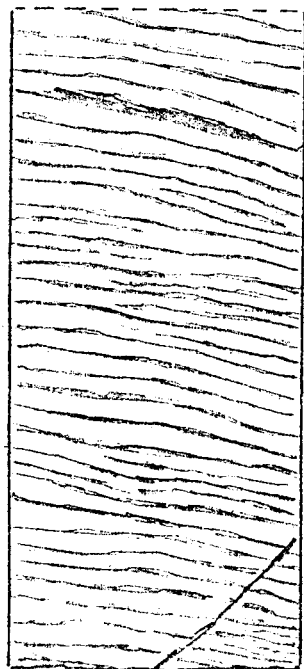
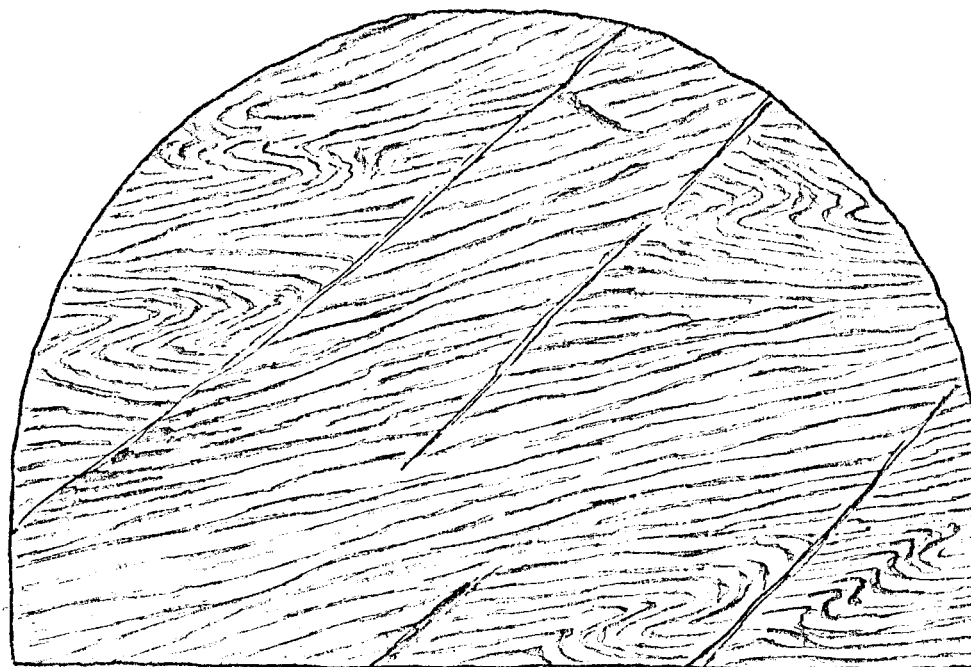
- Caratteristiche litologico-strutturali analoghe a quelle della sezione precedente.

scistosità abbastanza netta.

inclusioni calcite  $\approx 12\%$

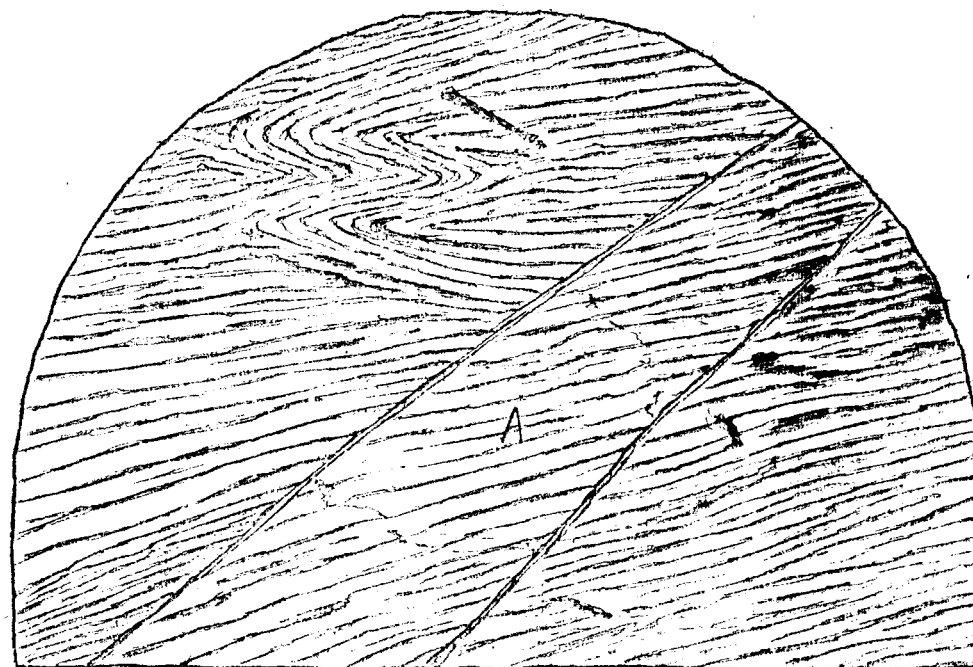
- La parte superiore del fronte presenta caratteristiche analoghe a quelle della sezione precedente.
- La parte inferiore è caratterizzata da materiale stratificato (alcuni dm di spessore) con inclusione di calcite talora in lenti.
- Rilascio nella zona centrale del fronte (contr. A)

scistosità abbastanza netta

fratture in continuità di giacitura con quelle della sezione precedente.

inclusioni calcite  $\approx 15\%$

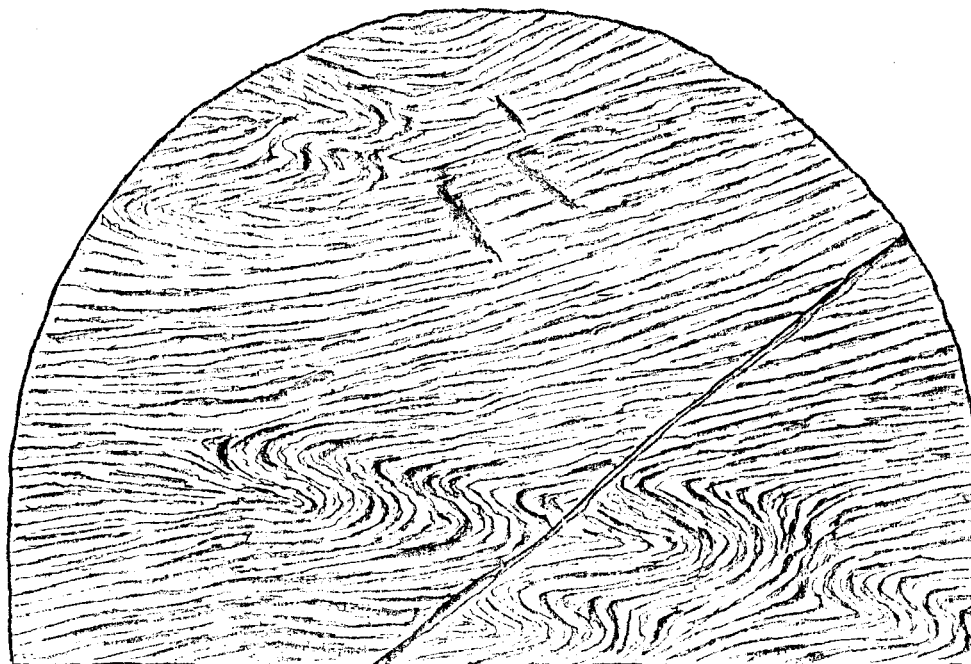
- Materiale a stratificazione sottile (alcuni cm.) spesso con andamento a pieghe.

scistosità abbastanza netta.

inclusioni calcite secondaria ( $\approx 15\%$ ) in particolare lungo le cerniere delle pieghe.

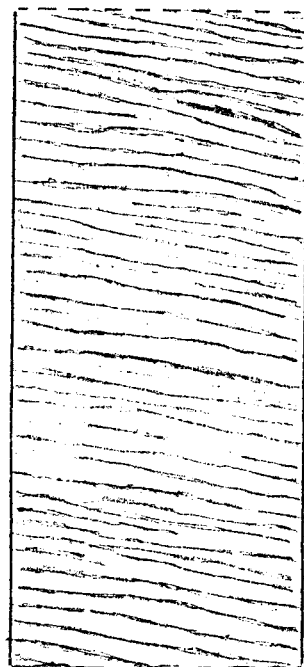
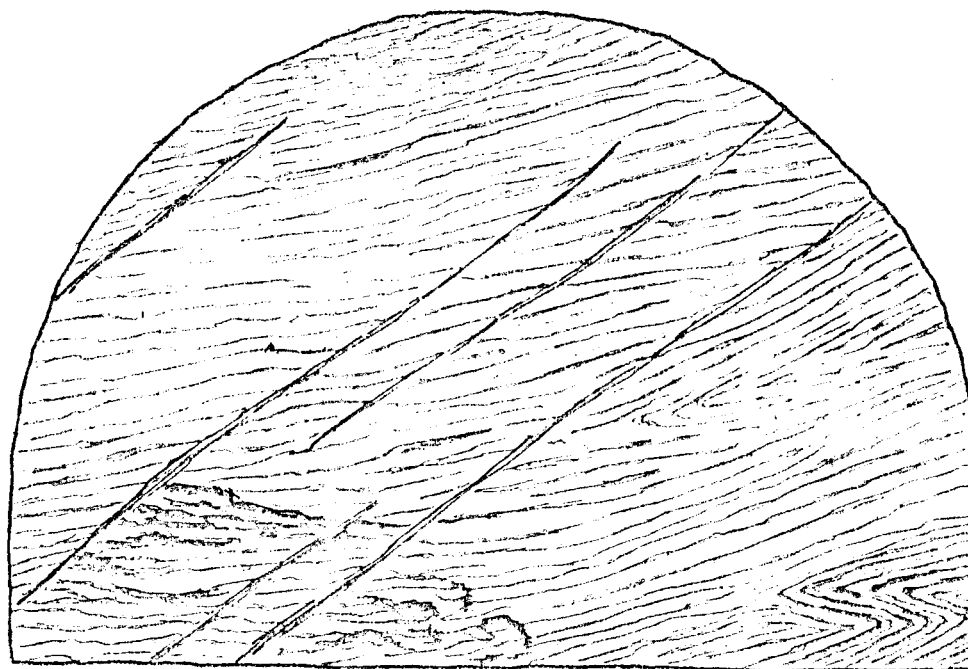
- la parte centrale del fronte è caratterizzata da una stratificazione piuttosto irregolare con inclusioni calcitiche lungo i giunti.
- Materiale intensamente fogliettato laminato nelle zone superiori e inferiori, talora con andamento caotico o a pieghe.

scistosità poco netta nella parte centrale  
 Marcata nelle parti sup. e inf. del fronte.  
 fratture in continuità con quelle della  
 sezione precedente.

inclusioni calcite ( $\approx 12\%$ ) soprattutto vicino  
 alle fratture.

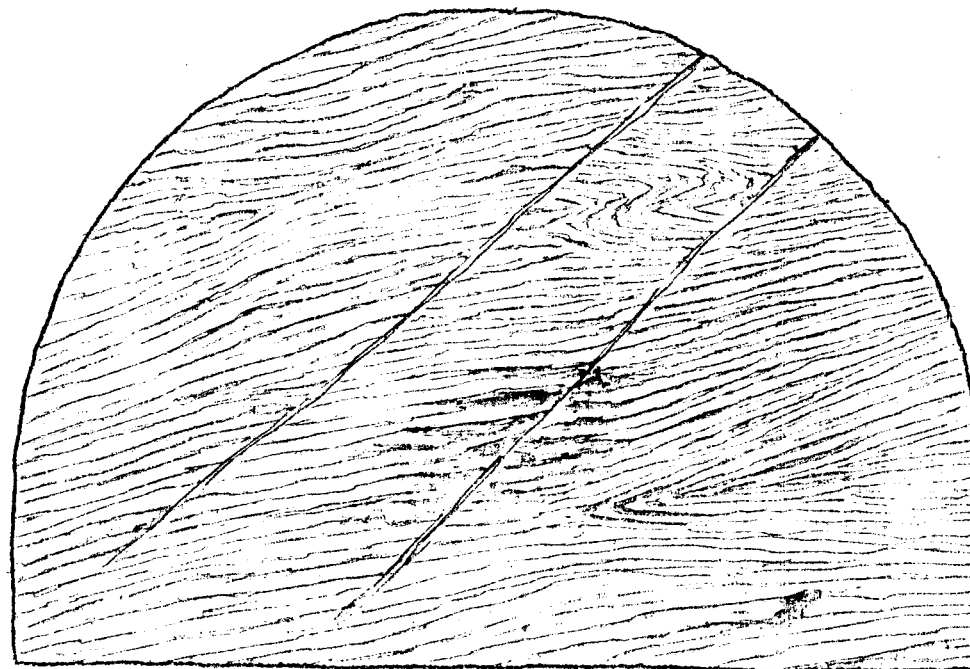
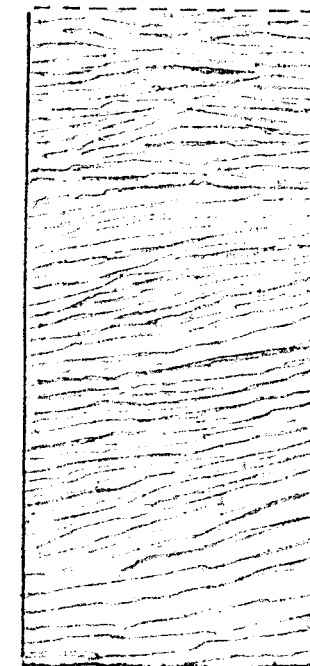
- l'intero fronte è caratterizzato da una stratificazione sottile del materiale.
- Numerose inclusioni di calcite in pros. simita delle fratture.

scistosità poco evidente

fratture talora beanti con inclusioni di calcite.

inclusioni calcitiche, talora in lenti lungo i giunti di stratificazione  $\approx 15\%$

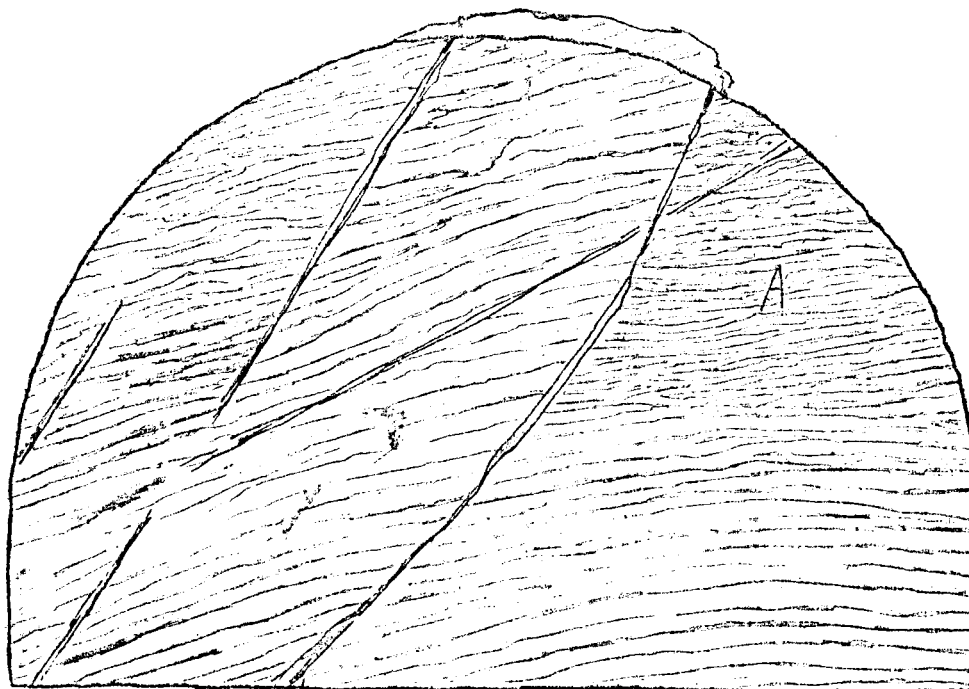
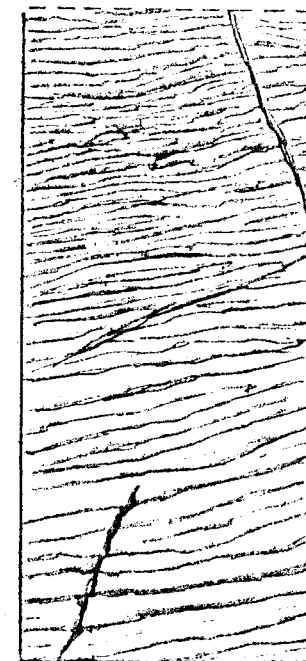
- Materiale in strati di 10-20 cm di spessore con giunti di scistosità serrati.
- Il settore A è caratterizzato da materiale intensamente laminato con inclusioni calcitiche frequenti e livelli grafitici.
- Rilascio in calotta.

fratture presenza di fratture con giacitura trasversale rispetto all'asse della galleria.

inclusioni calcite  $\approx 10\%$

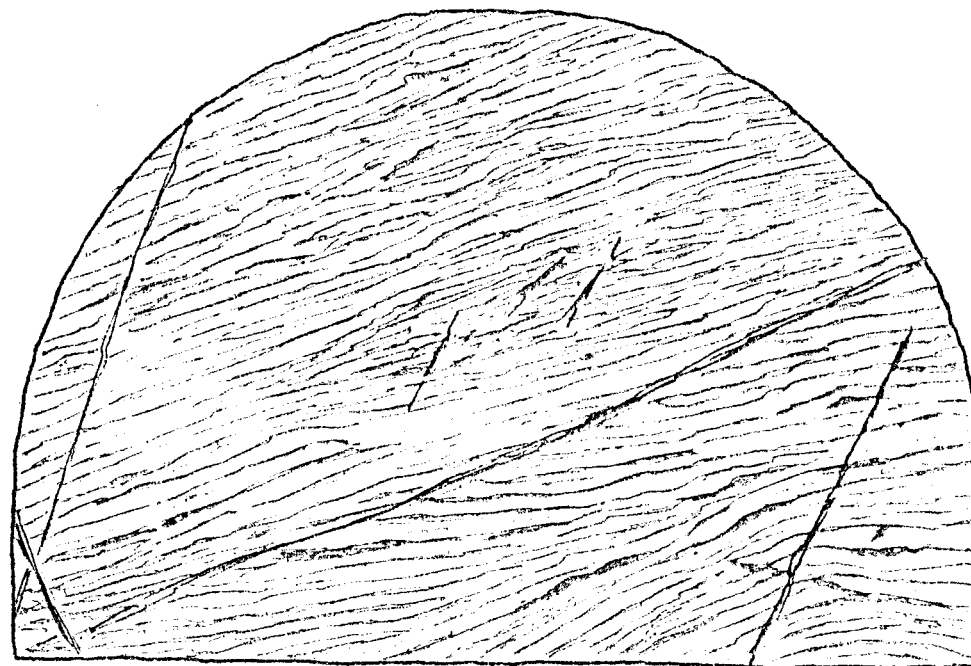
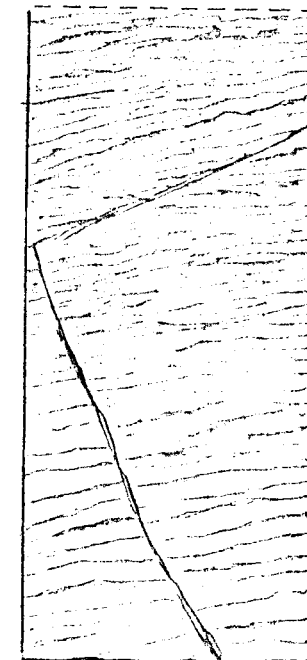
- Caratteristiche litologiche e strutturali analoghe a quelle della sezione precedente -

scistosità marcata con livelli grafici  
lungo i giunti

fratture continuità di giacitura con quelle della sezione precedente (n° 36)

inclusioni calcite secondaria lungo i giunti  
di scistosità  $\approx 12\%$

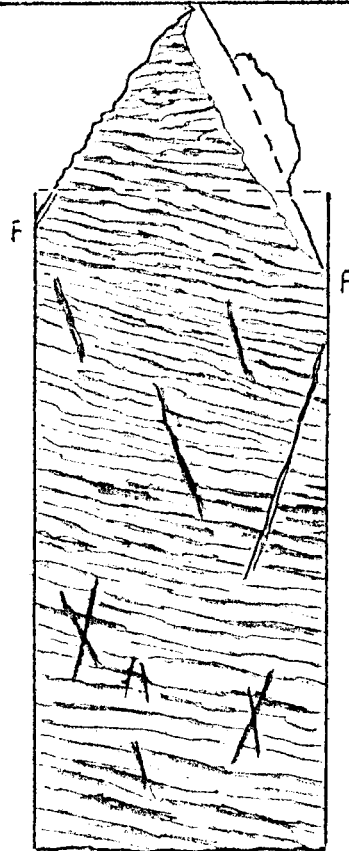
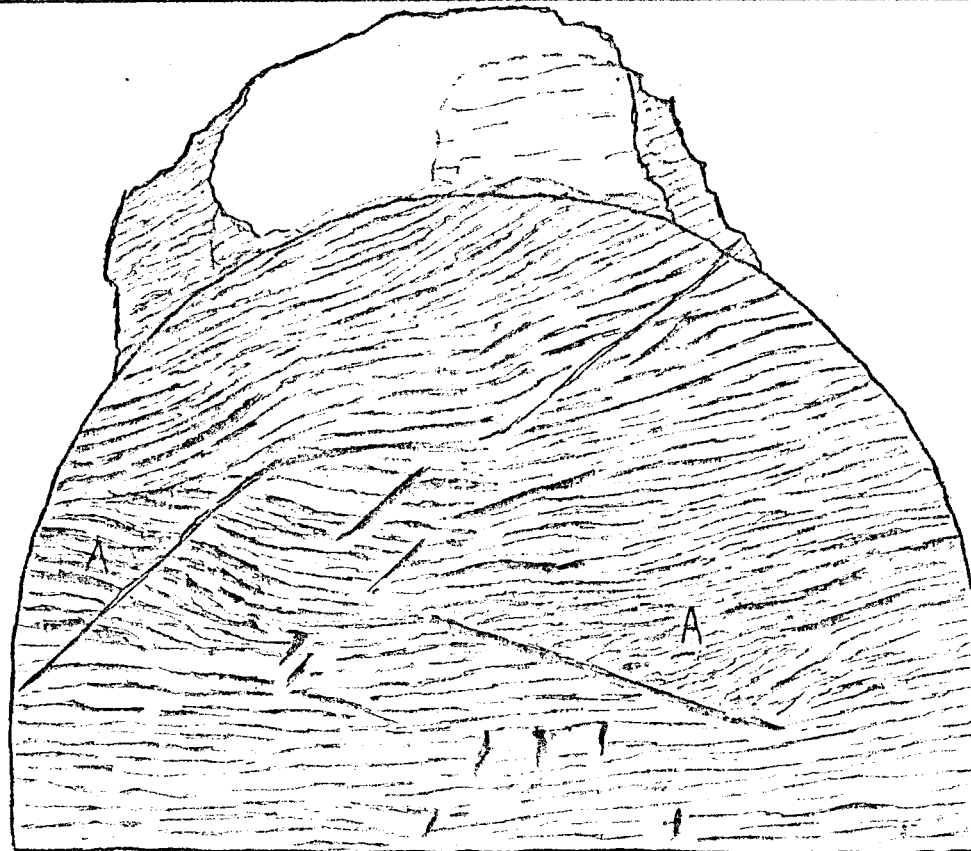
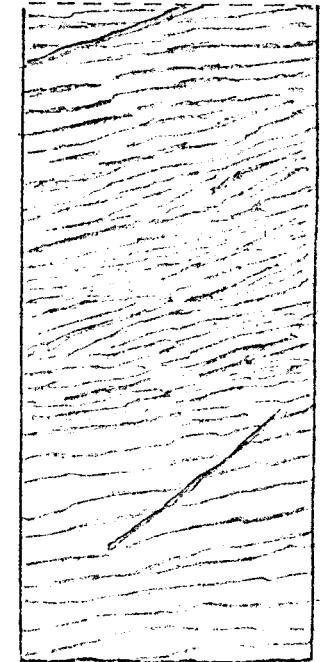
- Materiale a stratificazione sottile, con zone intensamente fogliettate per tettonizzazione, con andamento caotico (contr. A) e numerose inclusioni di calcite.
- Rilascio in calotta, Fornello.

scistosità Netta, con livelli grafitici lungo i giunti

fratture numerose leptoclasti subparallele alle fratture principali.

inclusioni calcite  $\approx 15\%$

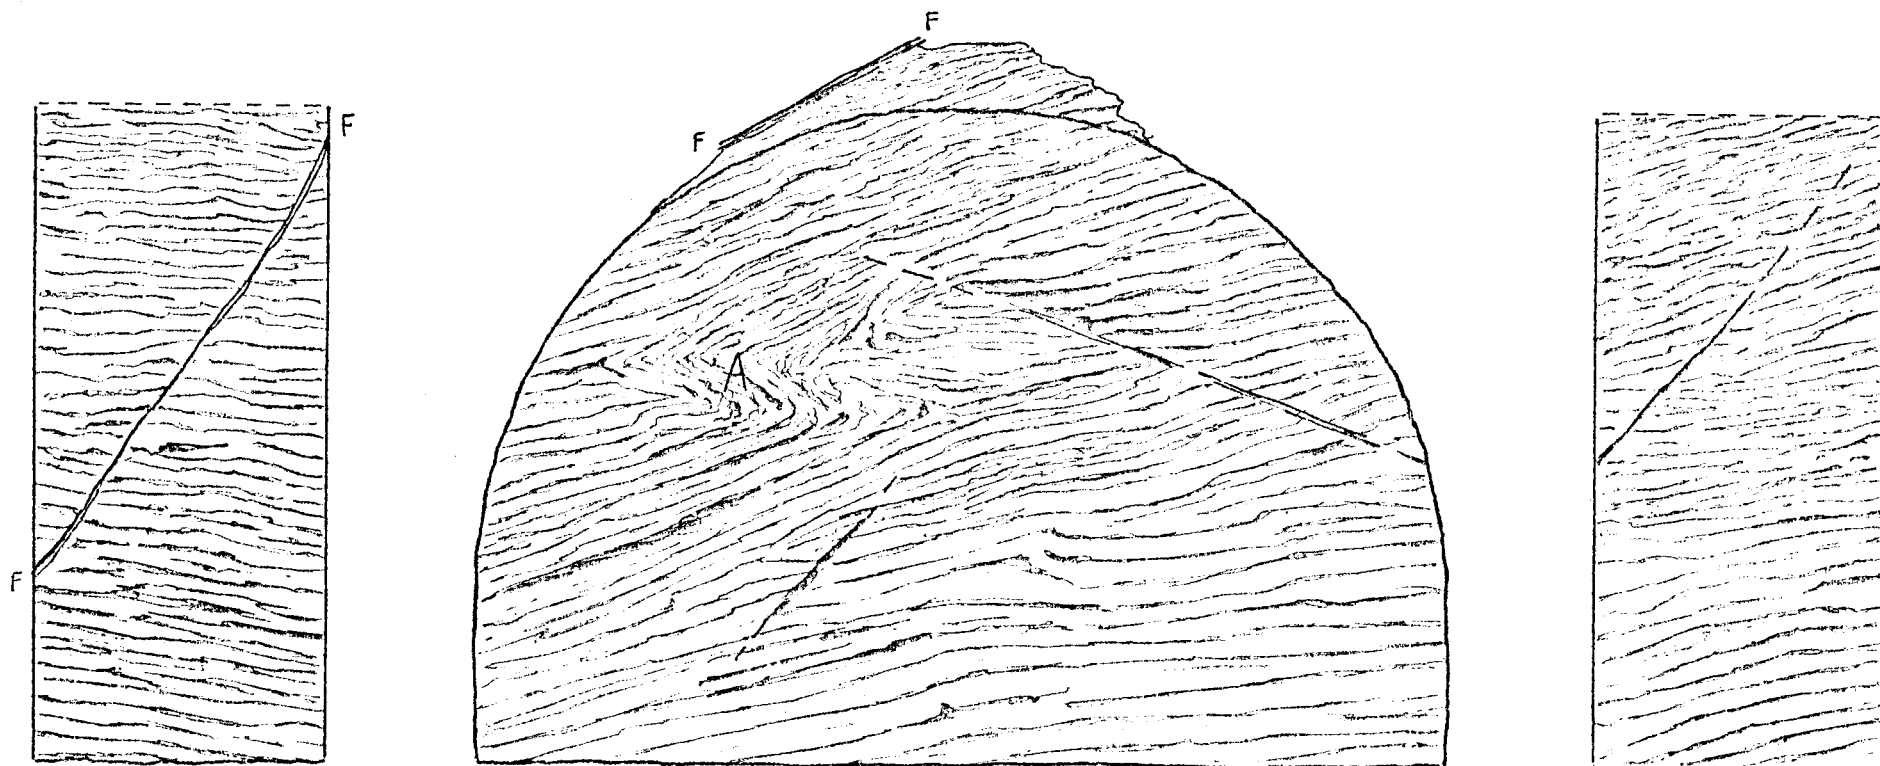
- La parte superiore del fronte è caratterizzata da materiale laminato con numerose inclusioni di calcite (soprattutto nelle cerniere delle pieghe - settore A) e ampi livelli grafitici lungo i giunti di scistosità.
- Più regolare la parte inferiore del fronte il cui materiale si presenta in strati di 10-20 cm.
- Rilascio in calotta

scistosità marcata nella parte sup. del fronte.  
Poco evidente nella parte inf.

fratture linee di frattura con diverse caratteristiche di giacitura.

inclusioni calcite  $\approx 12\%$

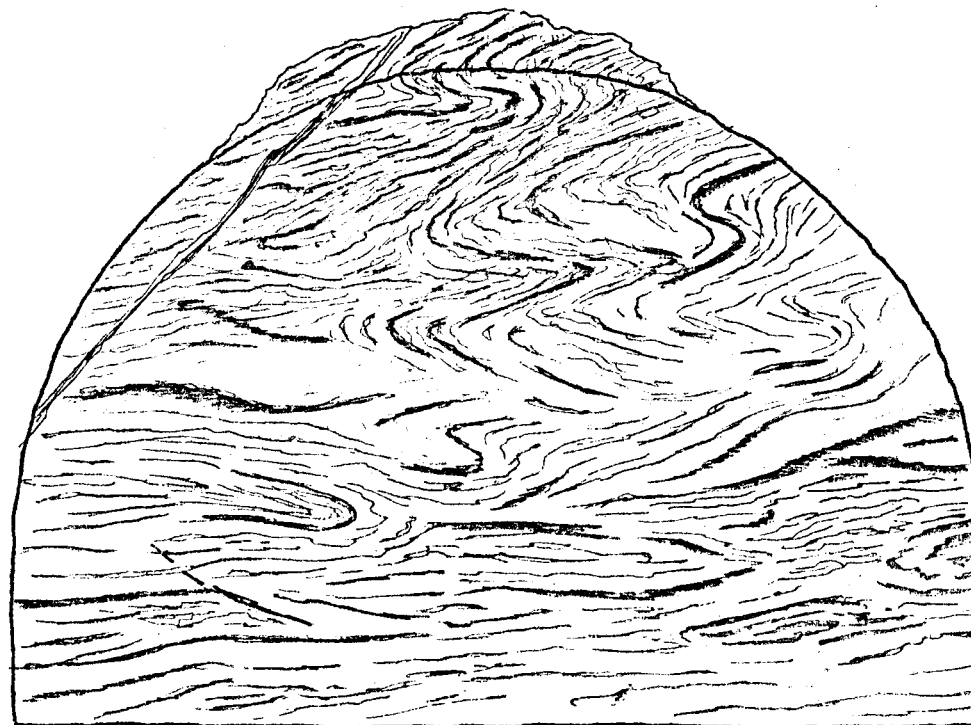
- Permangono le caratteristiche litologiche e strutturali della tratta precedente (ml. 963,30 ÷ 966,90)-
- Rilascio in calotta-

scistosità marcata, con livelli grafitici lungo i giunti.

fratture Una linea di frattura nella parte superiore Sx del fronte-

inclusioni calcite secondaria  $\approx 15\%$

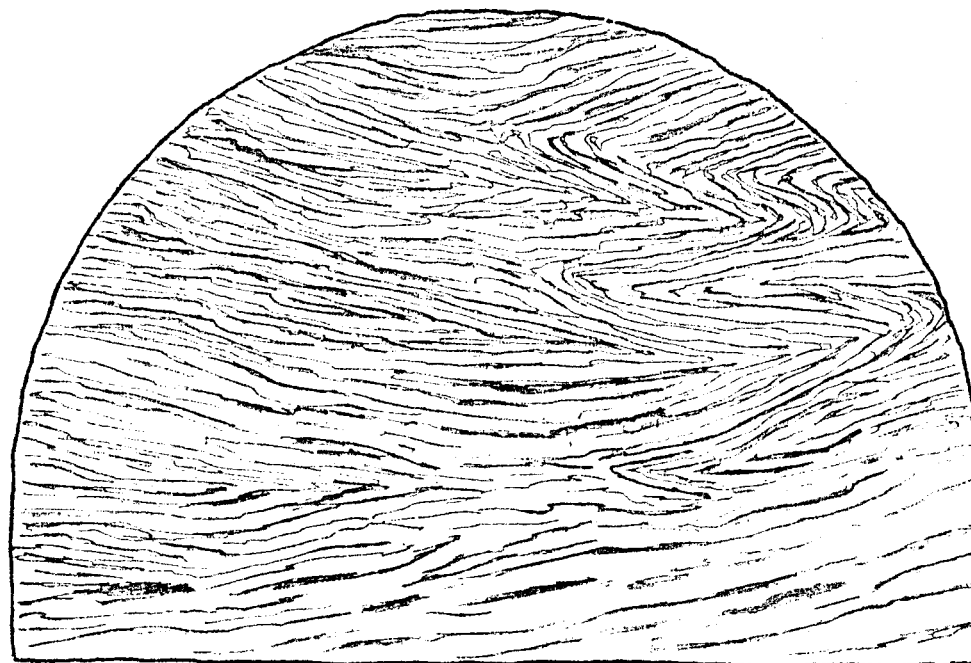
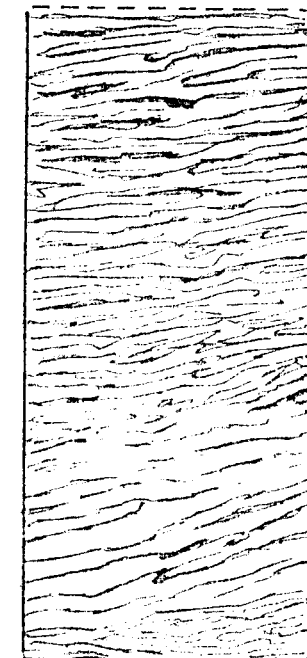
- l'intero fronte è caratterizzato da materiale intensamente laminato, con situazione strutturata analoga a quella già riscontrata nella parte superiore delle precedenti sezioni (n° 31-32).

scistosità Netta, con livelli grafitici e inclusioni grafitiche lungo i giunti.

inclusioni calcite secondaria  $\approx 15\%$

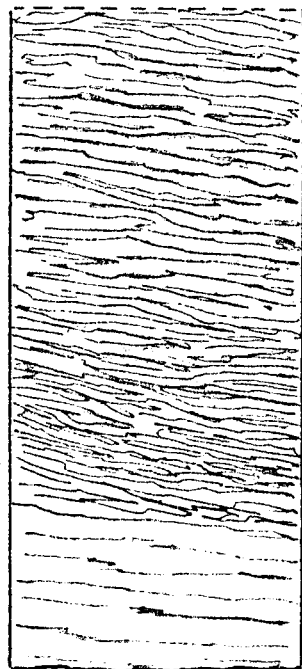
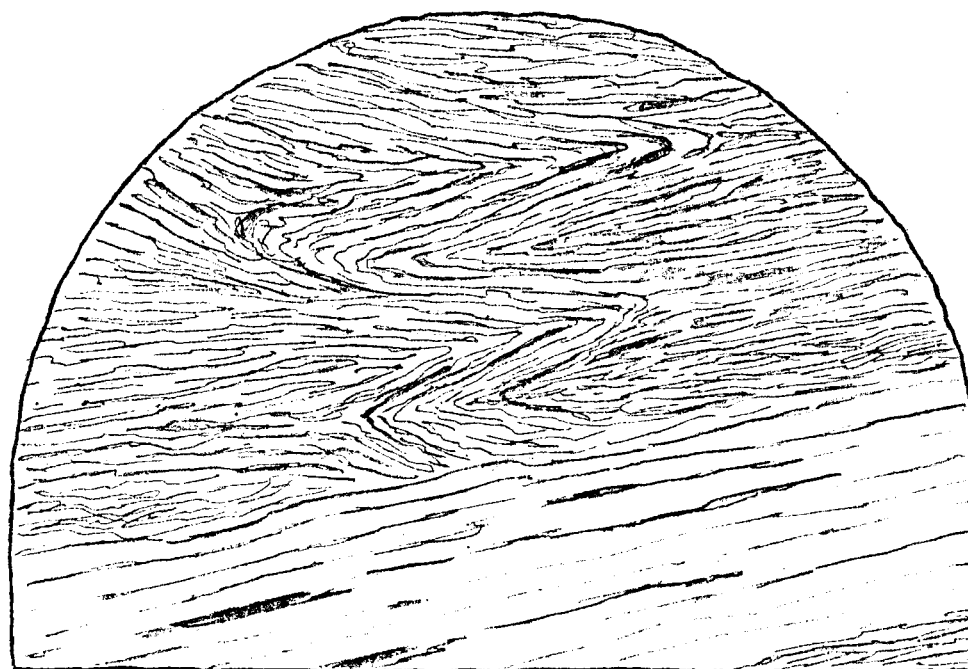
- Come nelle precedenti sezioni
- La parte superiore del fronte si presenta con andamento fortemente caotico, con numerose inclusioni di calcite e presenza di livelli grafitici lungo i giunti di scistosità.

scistosità netta nella parte superiore del fronte - Meno netta nella parte inf.

inclusioni calcite secondaria  $\approx 15\%$

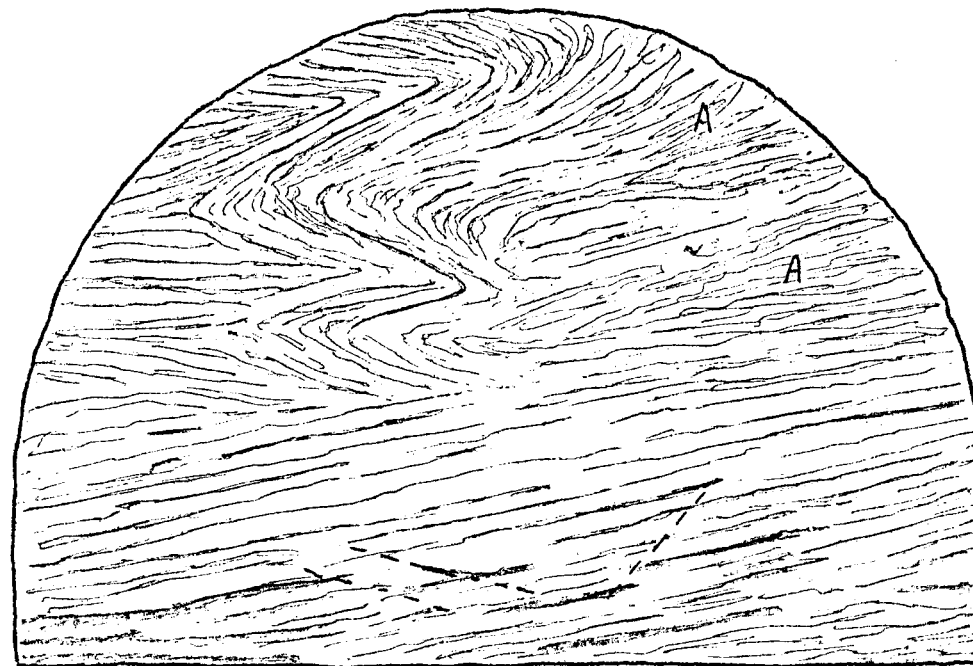
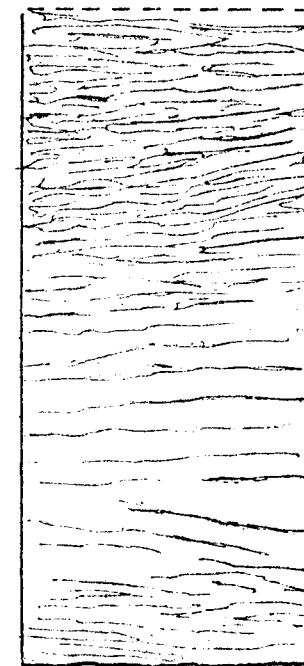
- Continuità litologico-strutturali rispetto alle precedenti sezioni.
- Presenza di nuclei più laminati (contr. A) ad andamento caotico.

scistosità netta nella parte superiore del fronte

inclusioni calcite ~ 12%

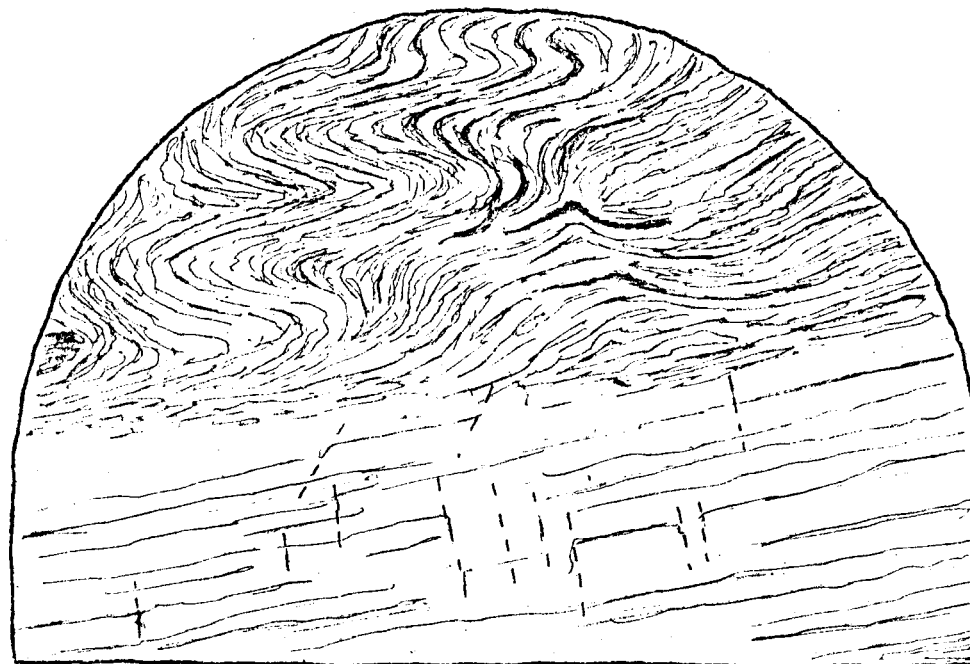
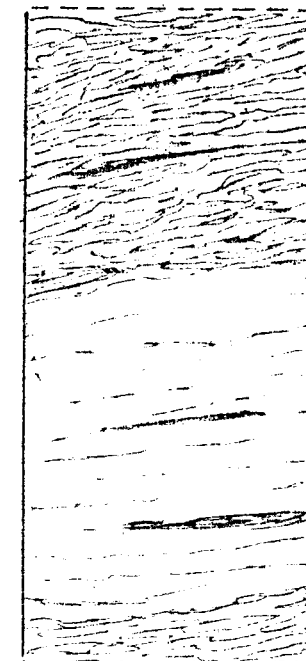
- Permangono le caratteristiche litologiche e strutturali rilevate nella precedente sezione.
- In particolare la parte inferiore del fronte è caratterizzata da strati rigidi ridotti in blocchi da numerose leptoclasì

scistosità come nella precedente sezione

fratture numerose leptoclasì subparallele soprattutto nel nucleo centrale del fronte.

inclusioni calcite secondaria  $\approx 12\%$

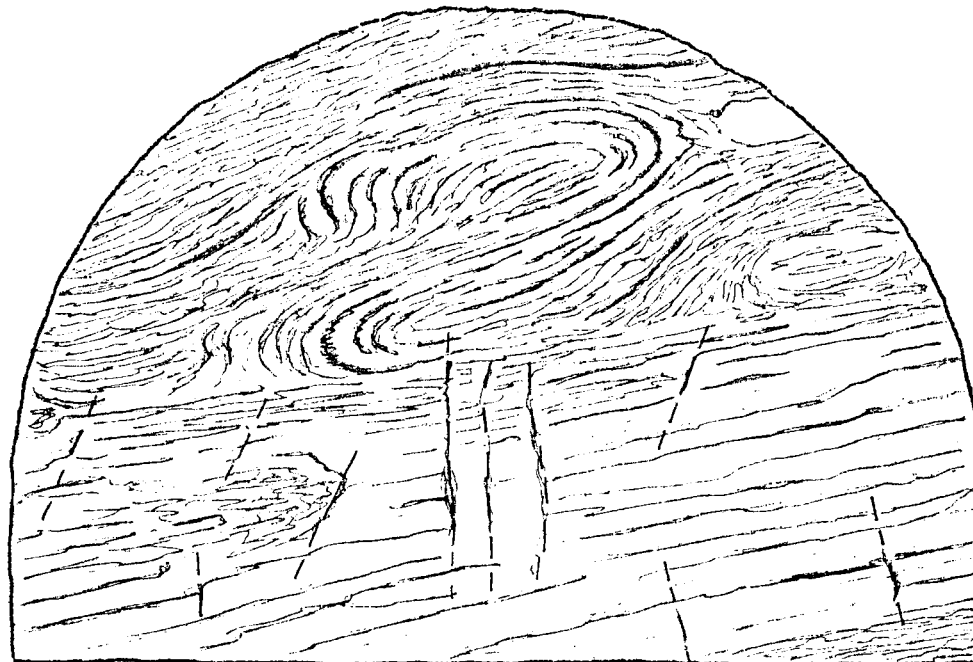
- La parte superiore del fronte è caratterizzata da una struttura a pieghe già riscontrata in precedenza (sezione n°27, progr. 944,50) con materiale intensamente laminato e numerose inclusioni di calcite.
- La parte inferiore ha caratteristiche analoghe a quelle della sezione precedente.

scistosità netta nella parte superiore del fronte.  
poco evidente nella parte inferiore

fratture numerose diaclasi nella parte stratificata - Nel nucleo centrale presentano un andamento trasversale rispetto all'asse della galleria

inclusioni calcite  $\approx$  10%

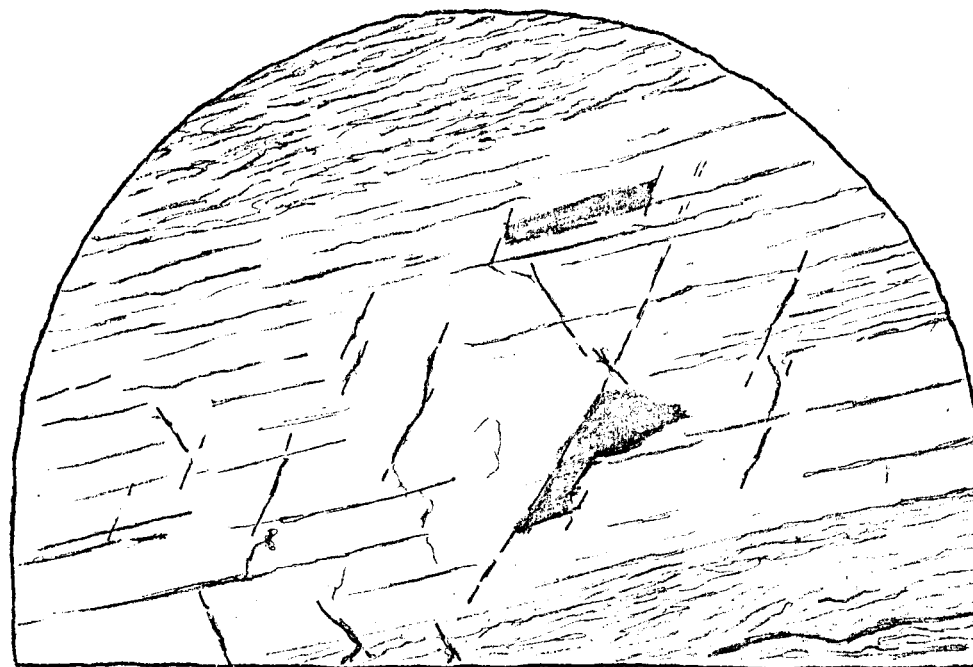
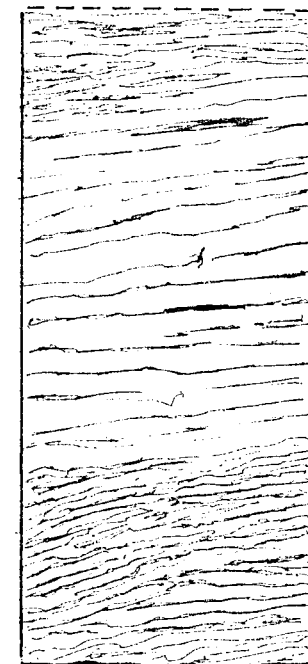
- Il fronte presenta caratteristiche analoghe a quelle riscontrate nella parte inferiore della sezione precedente, con stratificazione più regolare e meno netta.
- Il materiale è rotto in blocchi da numerose diaclasi.
- Materiale intensamente laminato in calotta e al piede

fratture numerose diaclasi subparallele.

inclusioni calcite secondaria lungo le fratture  $\approx 8\%$

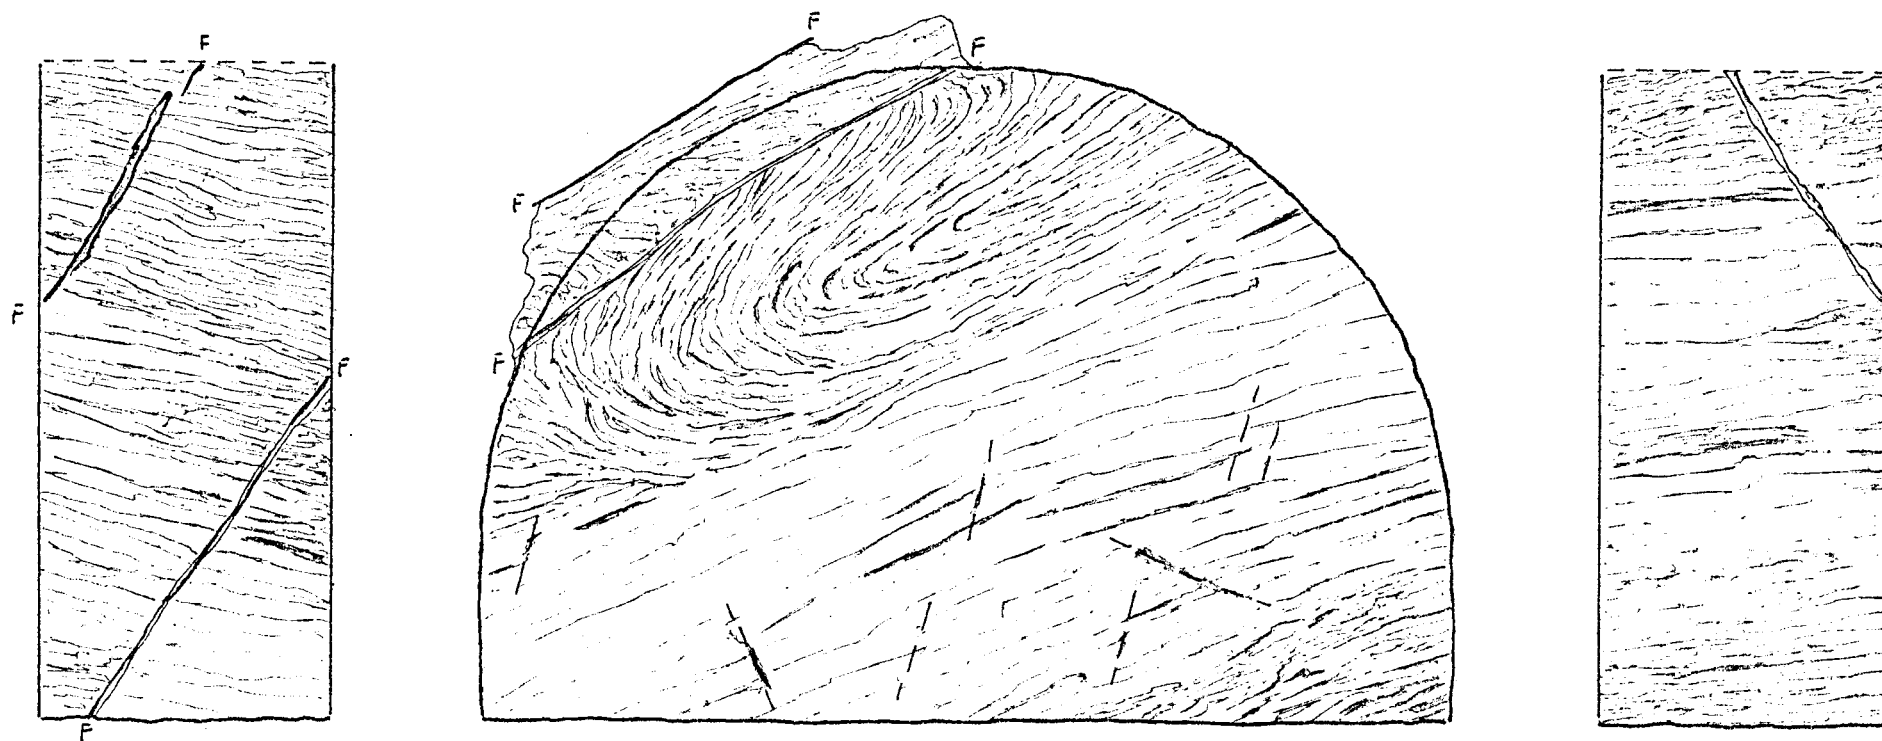
- La parte superiore del fronte è caratterizzata da materiale intensamente laminato per tettonizzazione come risulta evidente oltre che dalla presenza di faglie, soprattutto da pieghe fortemente inclinate con asse parallelo alla direzione delle fratture
- Il materiale presenta caratteristiche diverse nella parte inferiore del fronte, con stratificazione abbastanza regolare
- Rilascio in calotta

scistosità netta, con livelli grafitici, nella parte sup. del fronte - Meno evidente nella parte inf. fratture continuità di giacitura con quelle della sezione precedente, sempre beanti - Diaclasi nella parte inferiore.

inclusioni calcite  $\approx$  8%
